TRA 01

045

TRANSACQUA

.117/13

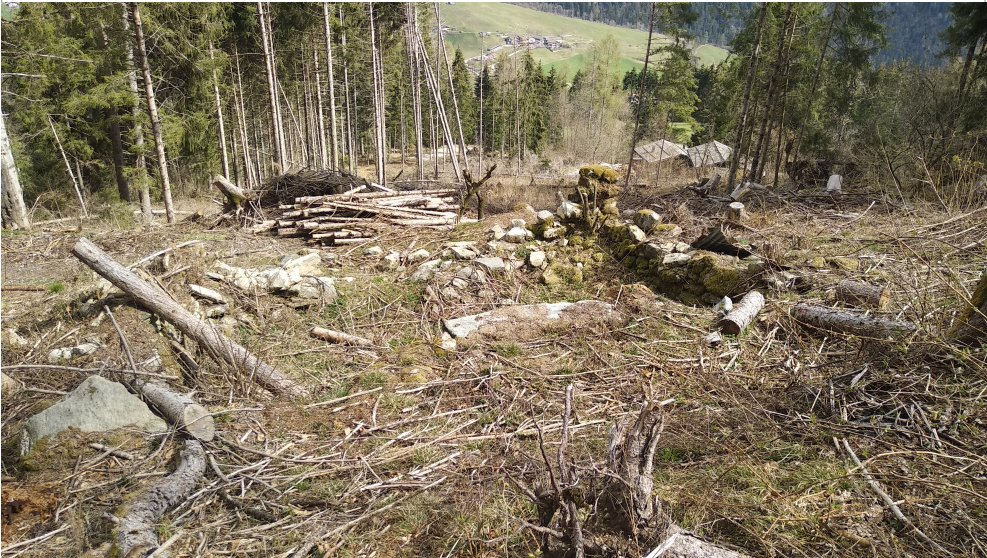
abbandonato

Identificazione tipologica dell'edificio allo stato di rudere sulla base di documentazione fotografica.

definizione secondo la L.P. 1/2008  
**edificio da recuperare**

categoria d'intervento  
**Ristrutturazione Edilizia**
