Restituzione del rilievo e analisi dell’edificio

TON 08

003

TONADICO I p.

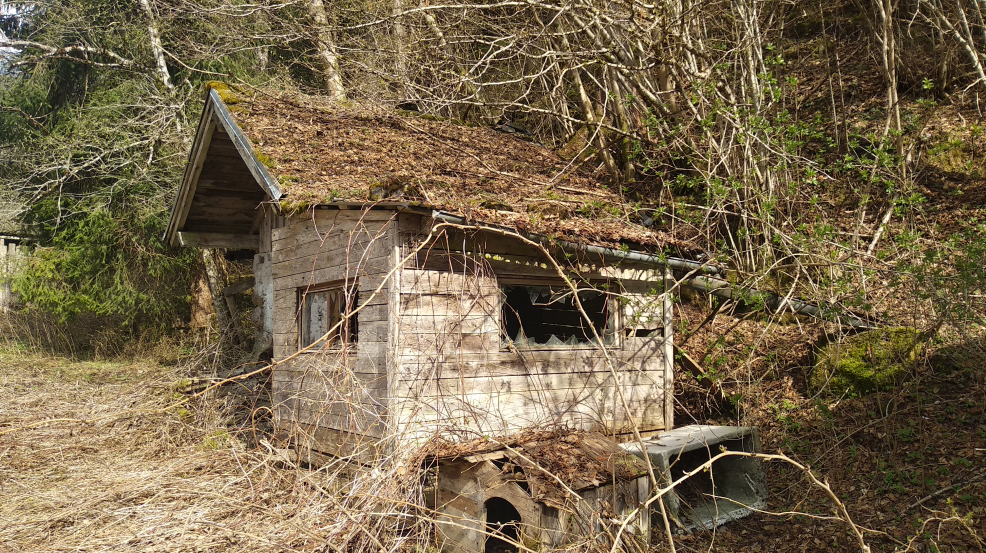
| E.3.2 | | All'edificio è stato aggiunto un volume incongruo sul prospetto 2. | | | | | | | | | | | |

| Indicazioni di intervento | | | |
|---|---|---|---|
| | | altre prescrizioni specifiche | <p>L'intervento dovrà eliminare la superfetazione sul prospetto 2. Edificio esistente posto in area con classe di penalità media P3 ai sensi dell'art. 15 della Carta di sintesi della pericolosità DGP 1317 in data 04/09/2020.</p> <p>Qualsiasi intervento è subordinato ad accurate analisi che determinino l'effettivo pericolo del sito in relazione agli interventi sull'edificio, e deve essere conforme a quanto stabilito dalla Carta di sintesi della pericolosità approvata dalla G.P. con delibera n. 1317 del 4/9/2020.</p> |
