Restituzione del rilievo e analisi dell’edificio

area omogenea

TON 05

TONADICO I p.

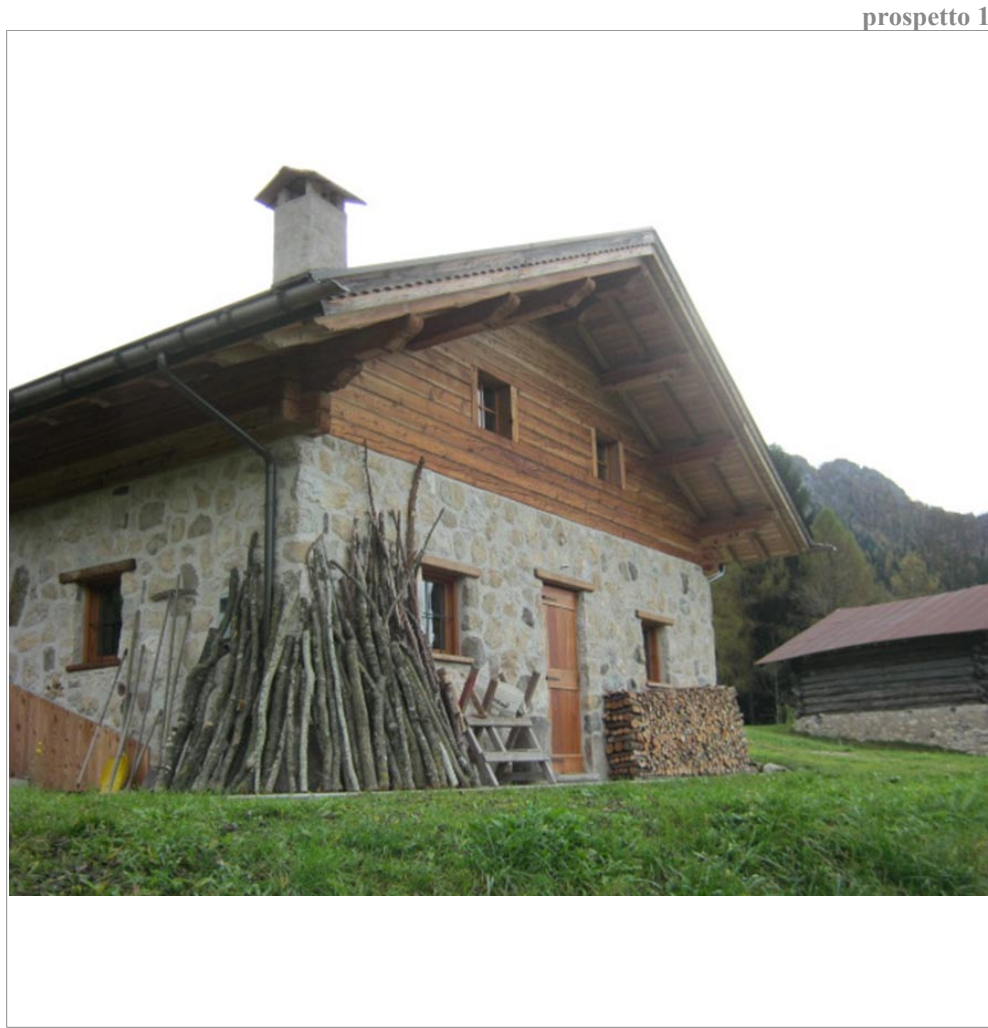
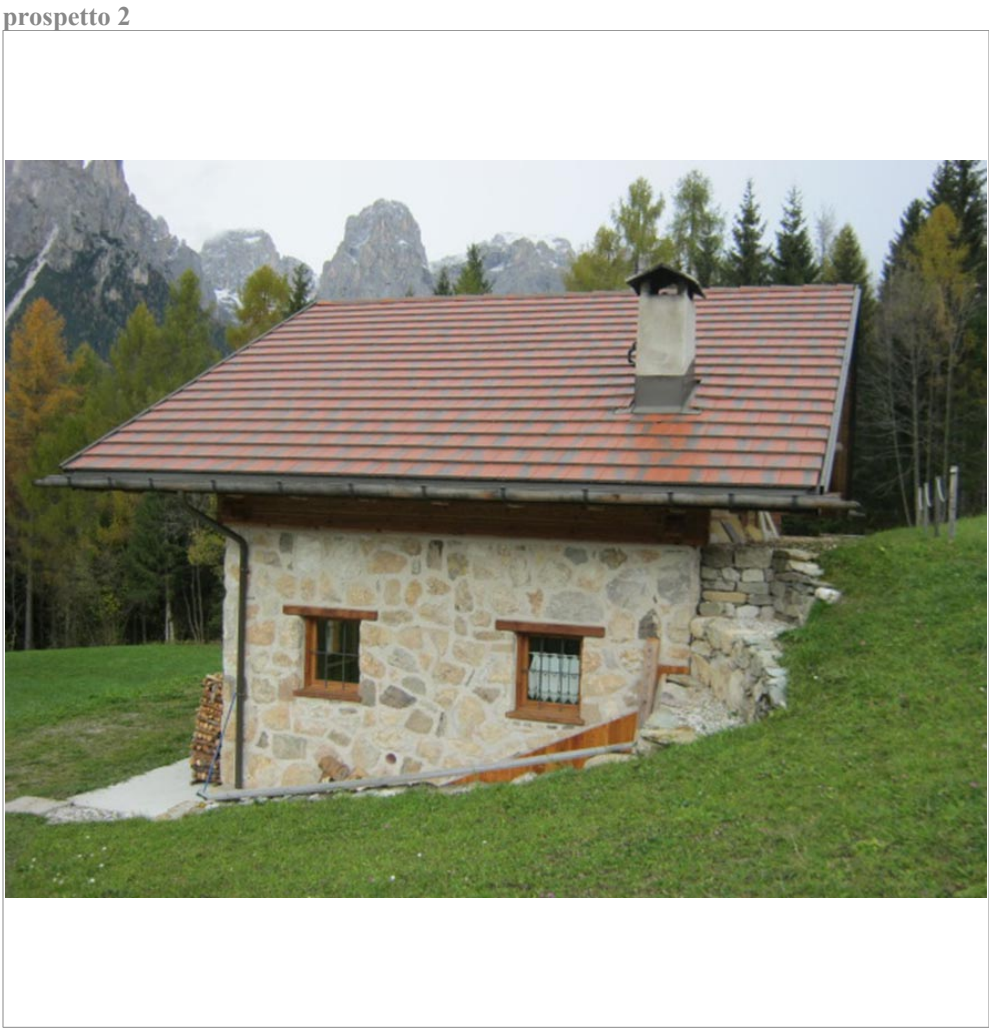
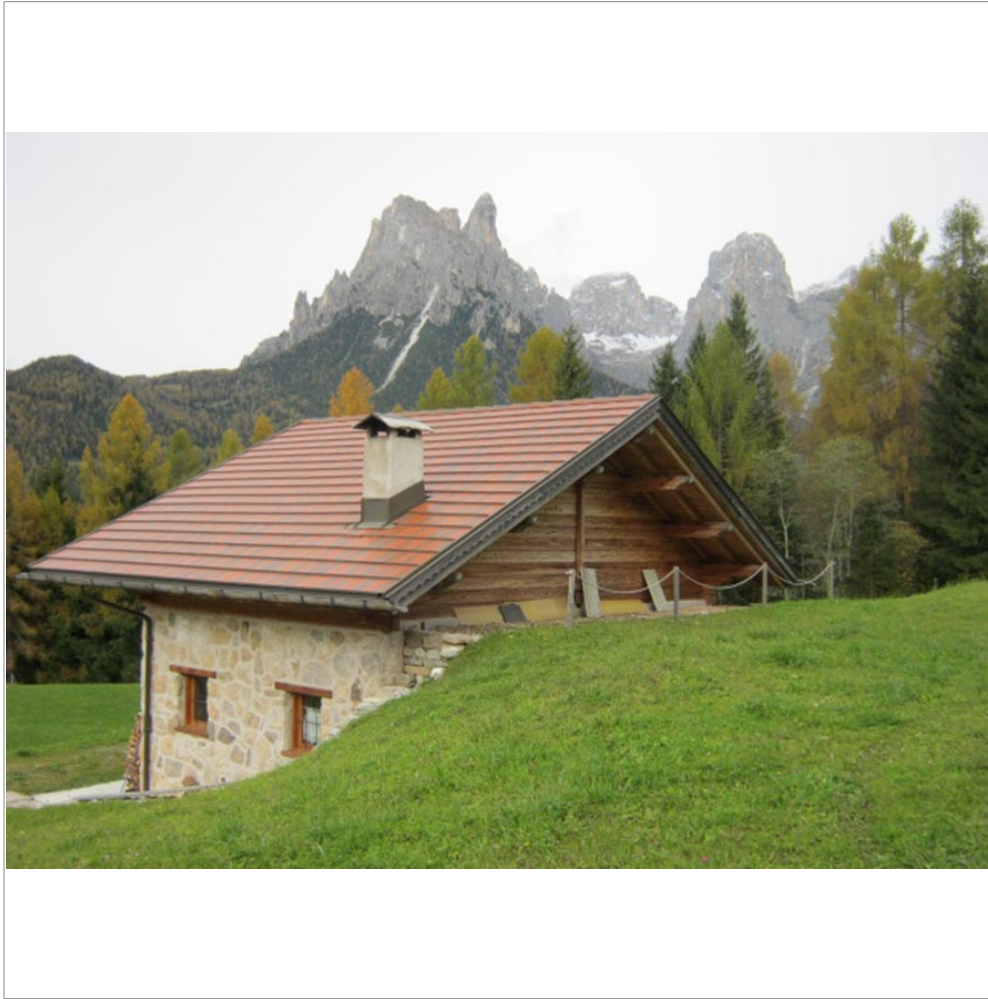
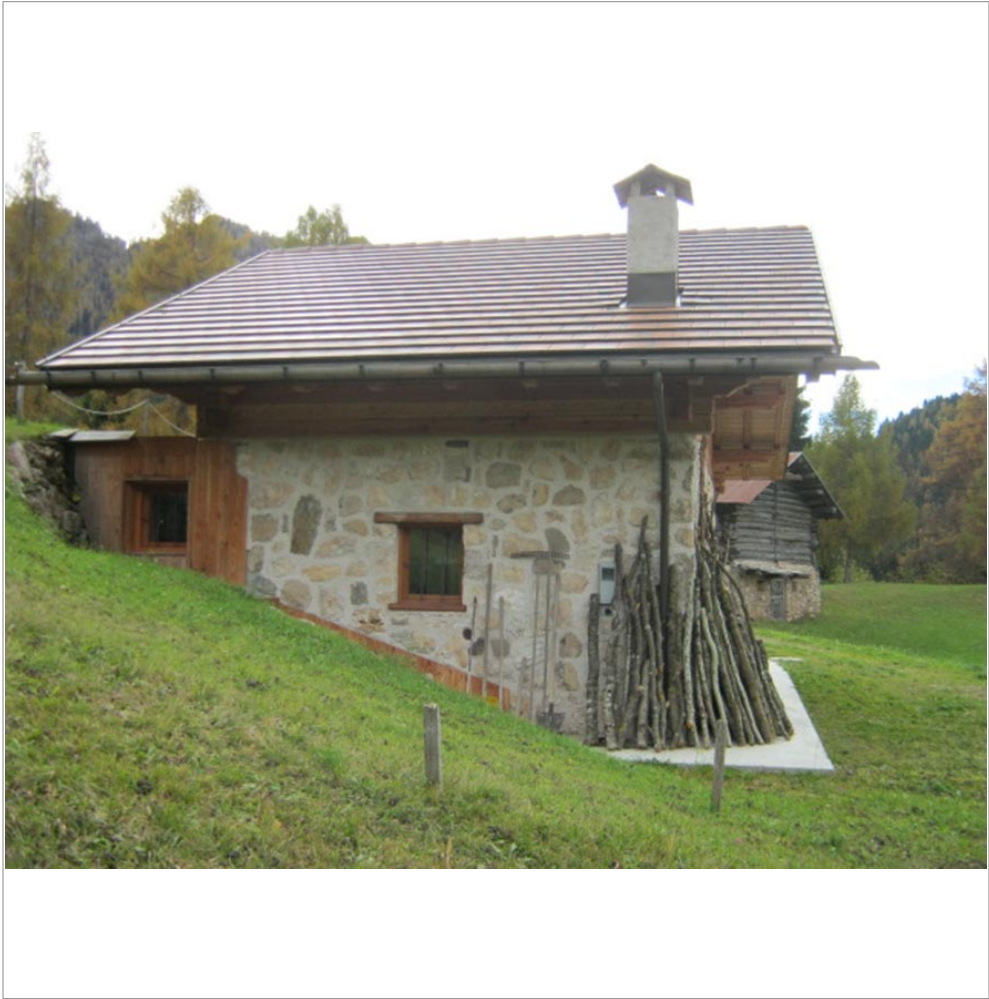
| E.3.1 | | <b>Edificio di recente ricostruito a partire da un rudere la cui conformazione era riconducibile ad un tipo F.3. La nuova costruzione, realizzata secondo il tipo E.3.1, si caratterizza per un ampio timpano ligneo segnato da due finestre inappropriate. Il trattamento della muratura, completamente ricostruita, è caratterizzato da una tessitura molto irregolare con larghe fugature in malta. Un corpo interrato a monte è leggibile sul prospetto 4 grazie ad un rivestimento ligneo.</b> | | | | | | | | Elementi degradanti: finestre inappropriate nel timpano, ventosa doppia con decorazioni ad intaglio. | |

altre prescrizioni specifiche  
**Le strutture incongrue (finestre nel timpano, ventosa doppia, elevazioni murarie) dovranno essere sostituite con altre individuate nella colonna B della tabella nella scheda del Manuale Tipologico relativa all’ambiente o comunque adeguate alle indicazioni del medesimo.**

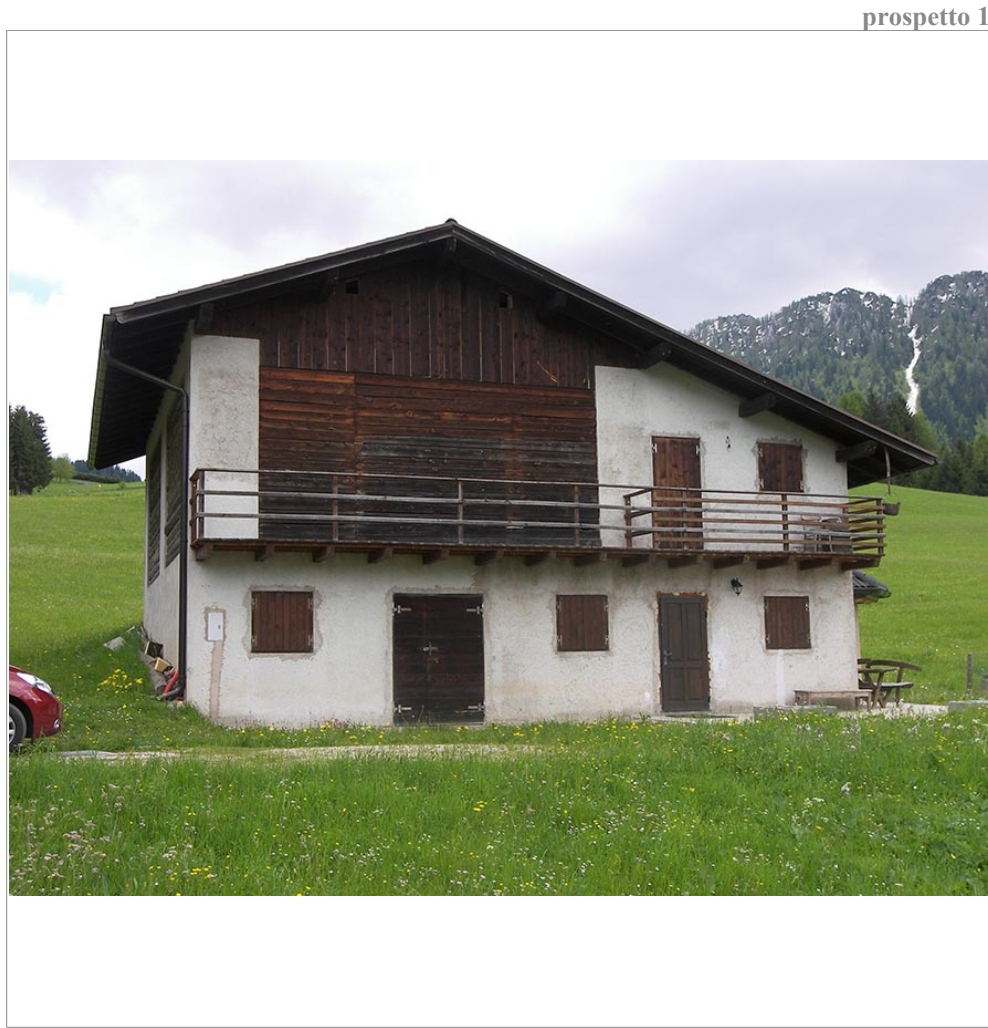
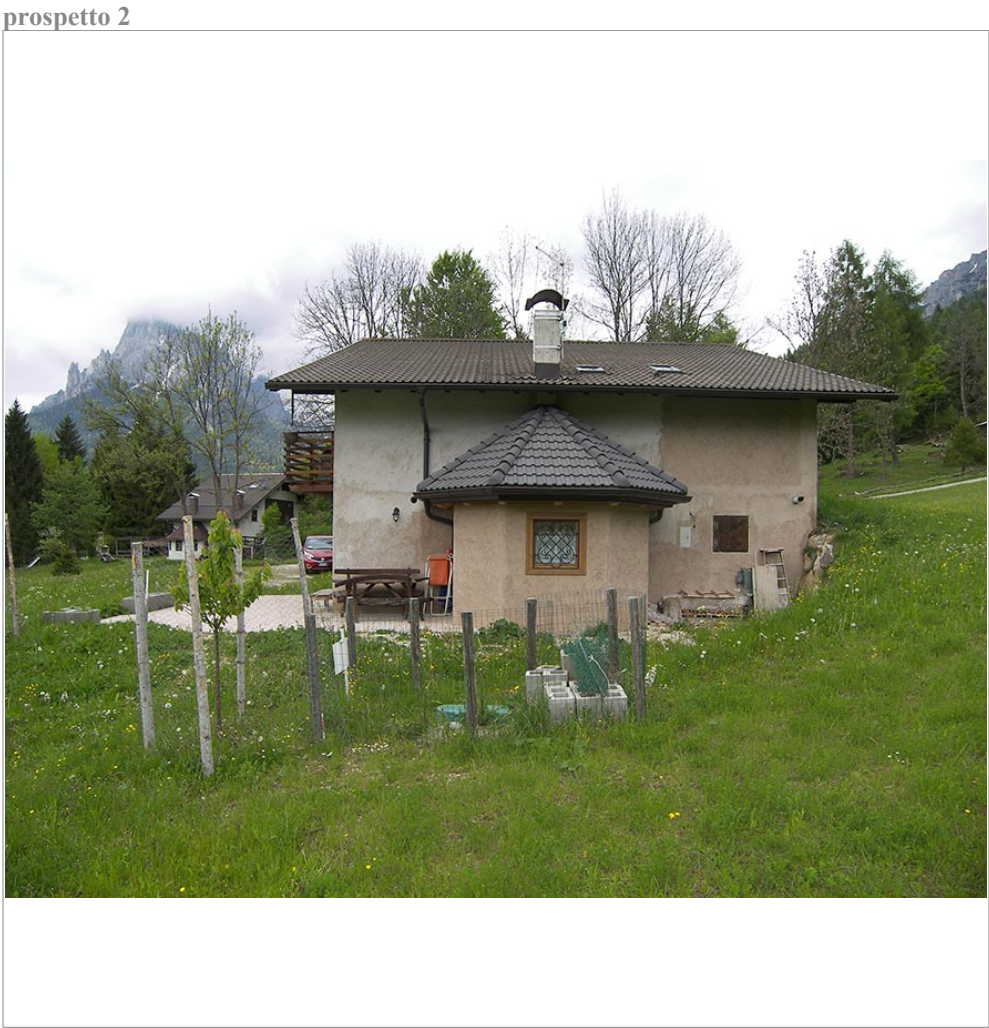
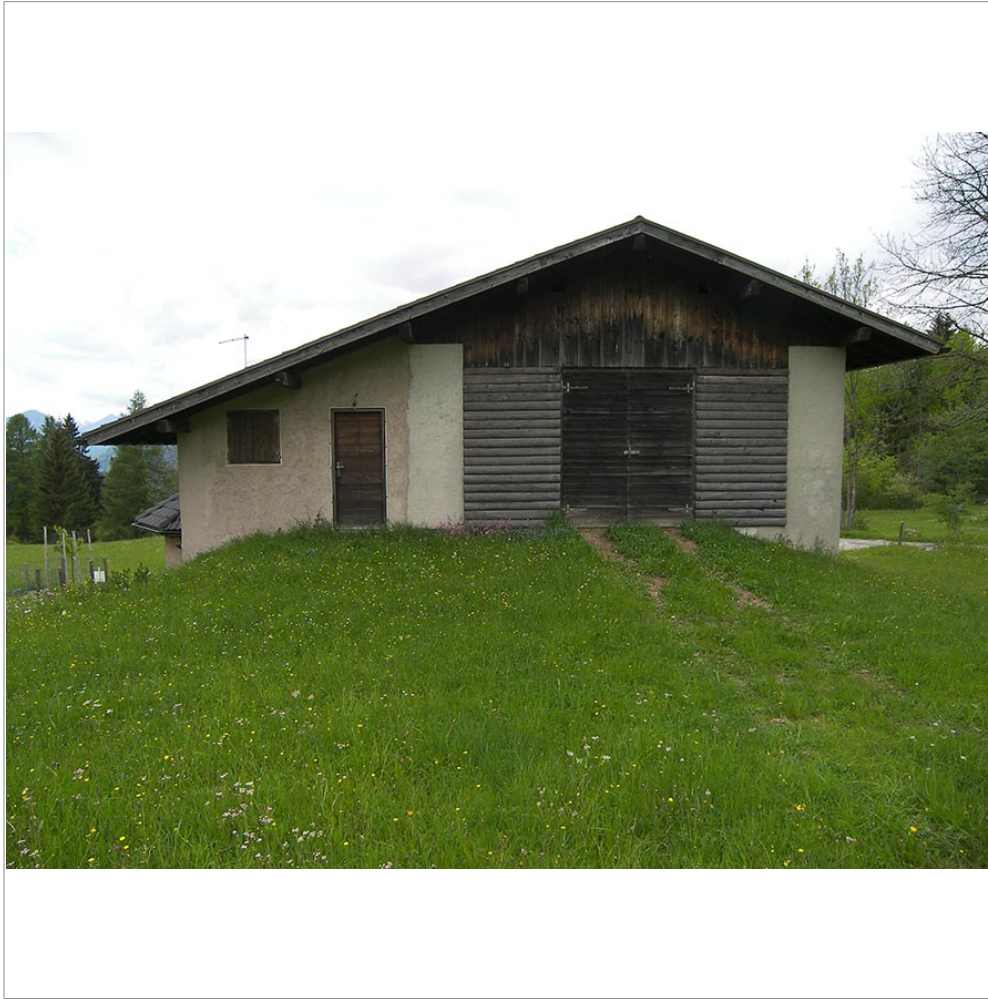
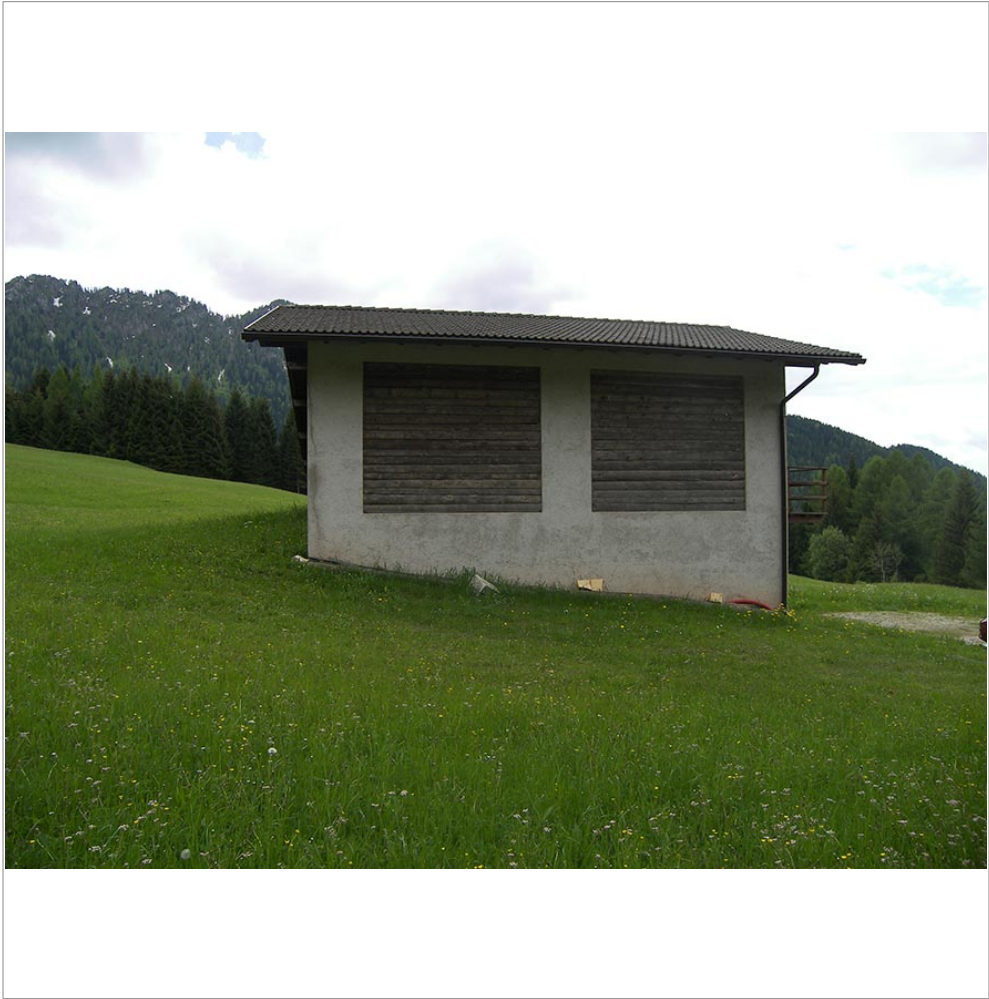
| A.4 | | <b>Edificio probabilmente sorto in fasi diverse, oggi solo in parte leggibili dagli intonaci: impianto secondo il tipo A.2; successivo ampliamento abitativo sul prospetto 2, raggiungendo il tipo A.4 e prolungando la copertura verso monte per ottenere una sorta di terrazzo coperto . Quest’ultimo è stato di recente chiuso ampliando il letto ed aggiungendo, sul prospetto 2, una ritonda 3.1. L’impiego di intonaci differenti e rappezzi degrada l’edificio. Al ballatoio esistente è stato aggiunto un parapetto senza montanti.</b> | | | | | | | | |

altre prescrizioni specifiche  
**Le strutture incongrue con gli ambienti dovranno essere sostituite con altre individuate nella colonna B della tabella nella scheda del Manuale Tipologico relativa all’ambiente.**

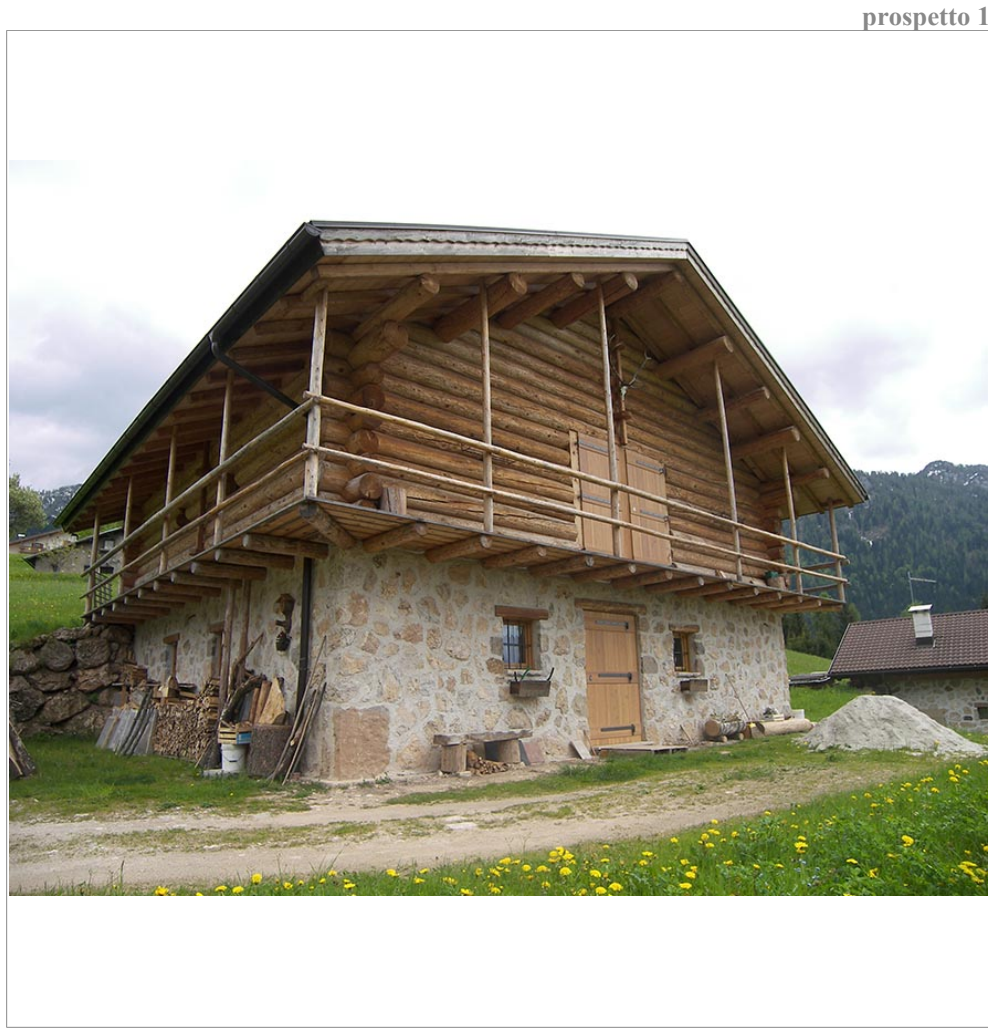
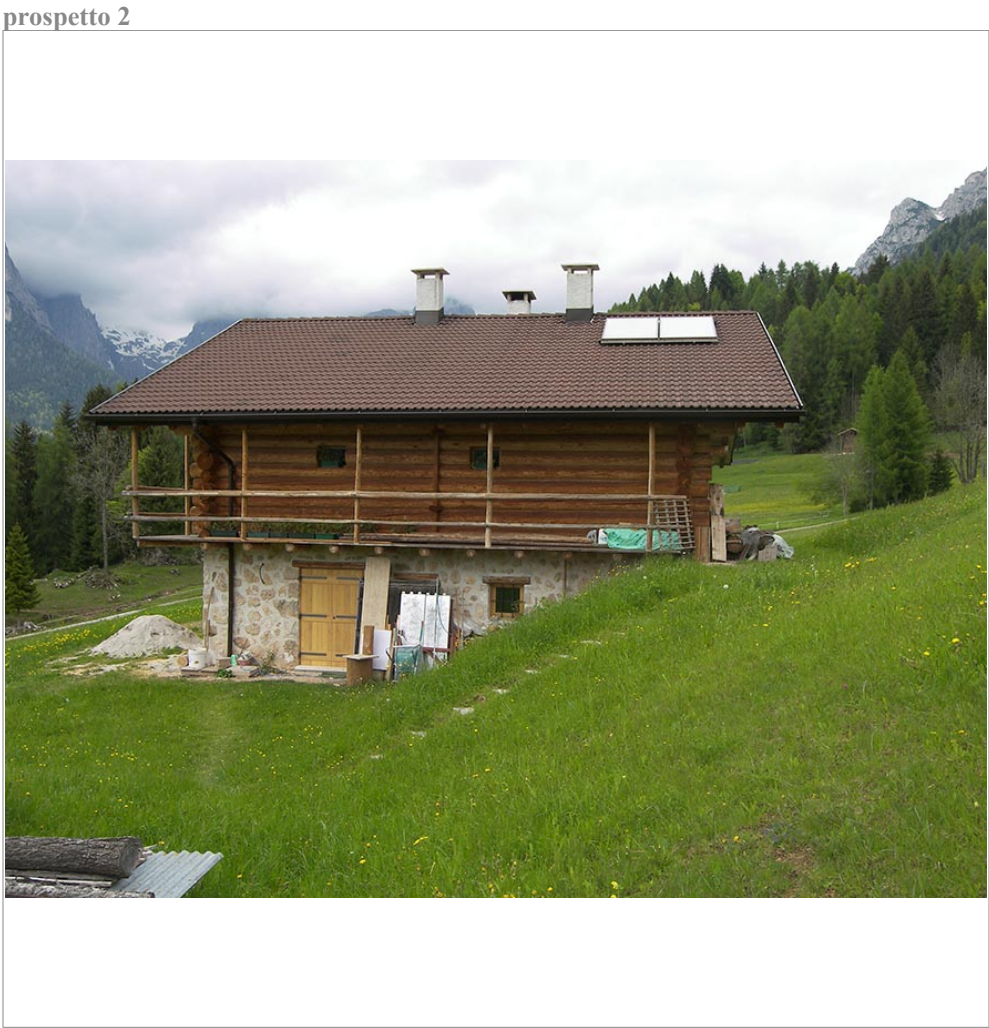
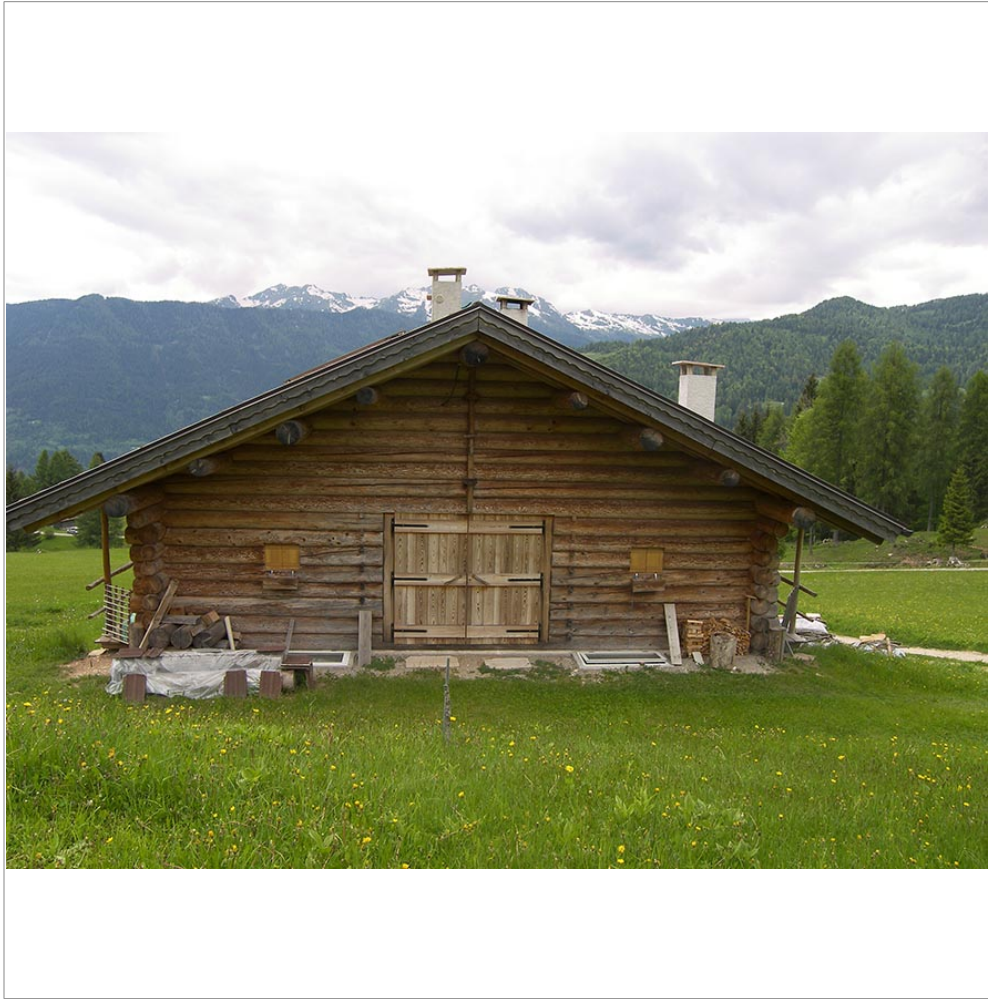
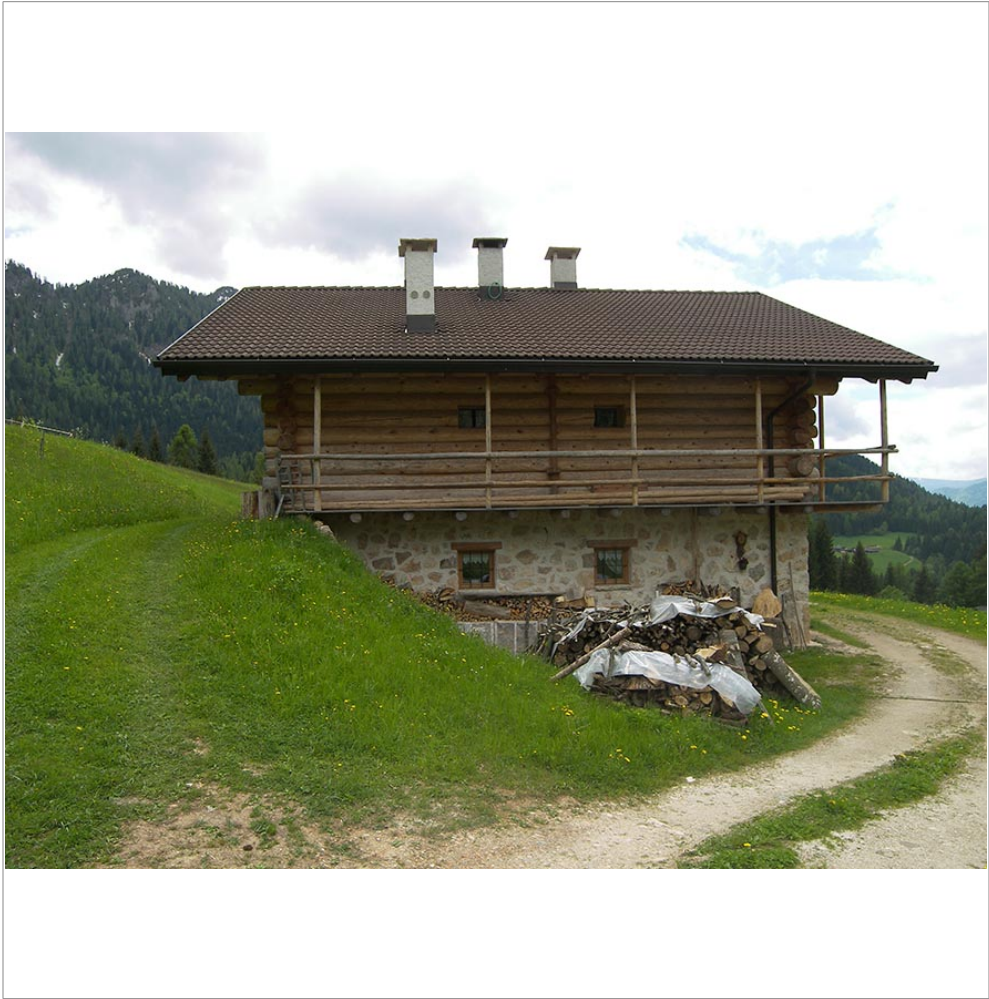
| | C.2 | Edificio integralmente ricostruito nel 2007 secondo il tipo C.2 spostandolo rispetto allo zoccolo in muratura del preesistente rudere. Coerente col processo tipologico, inserisce delle piccole finestre nel fienile, secondo i disposti del Manuale. | | | | Elementi degradanti: torrette di serie, pannelli solari. | | | |

altre prescrizioni specifiche  
**Le strutture incongrue (comignoli di serie e pannelli solari) dovranno essere sostituite con altre individuate nella colonna B della tabella nella scheda del Manuale Tipologico relativa all’ambiente o adeguate alle medesime.**

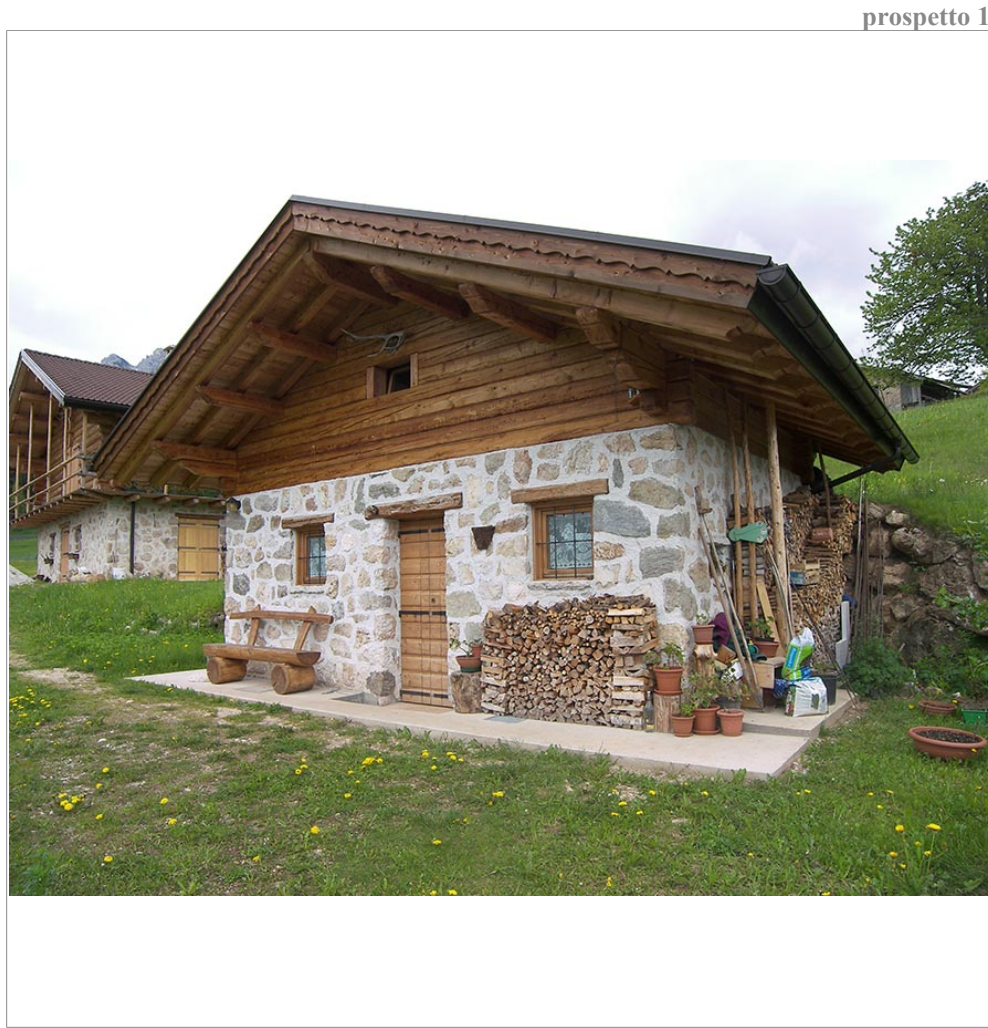
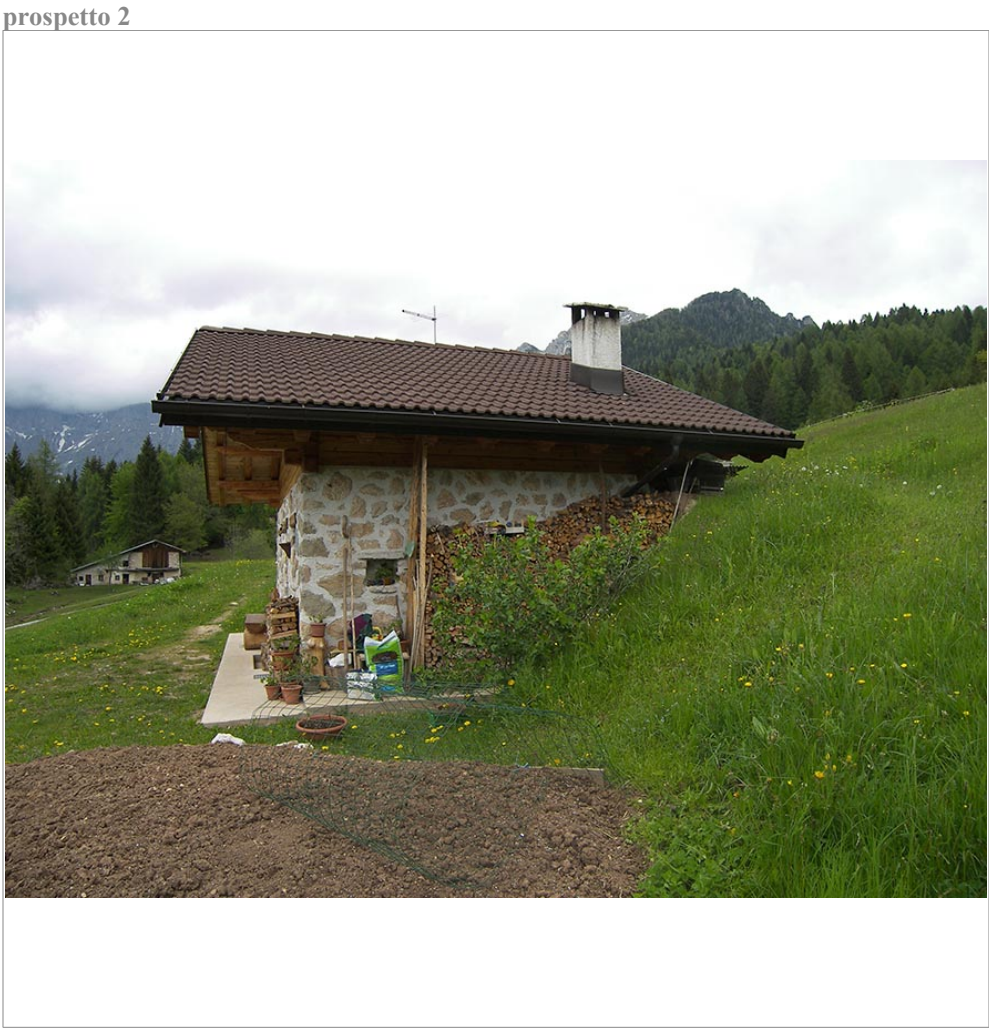
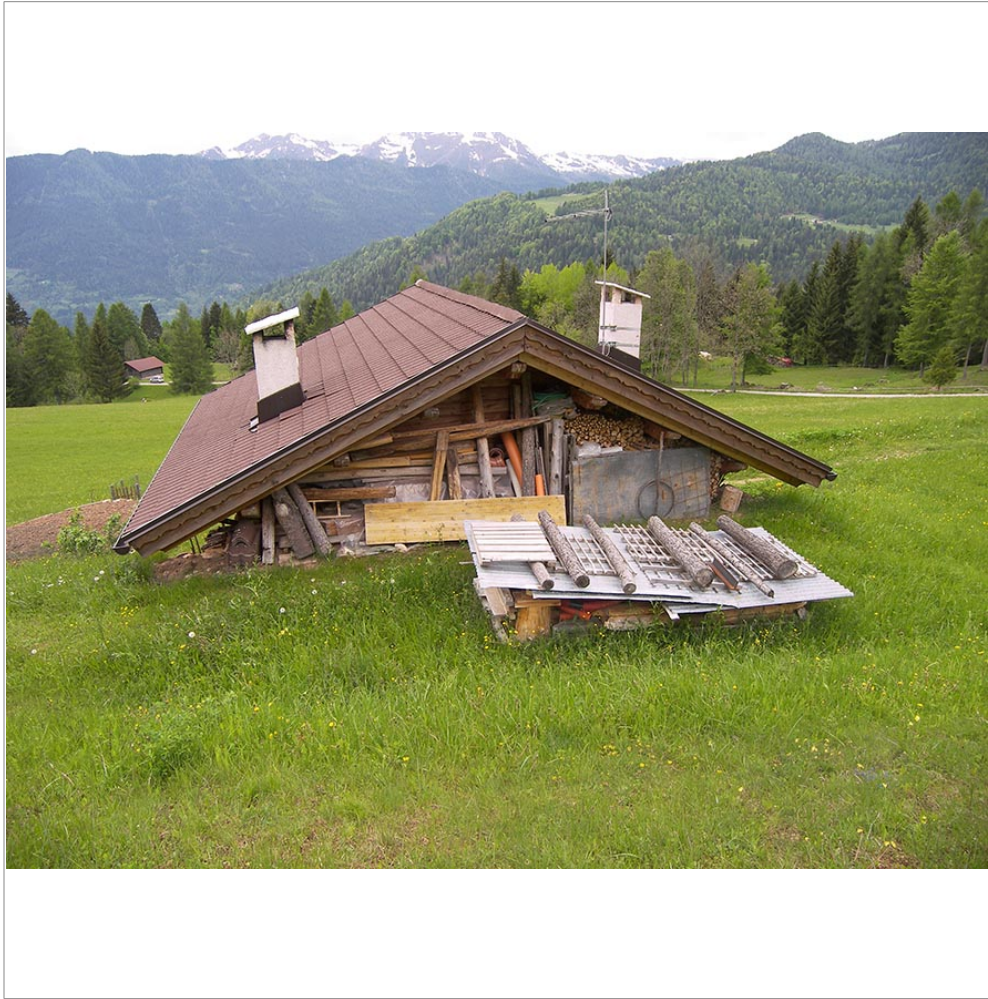
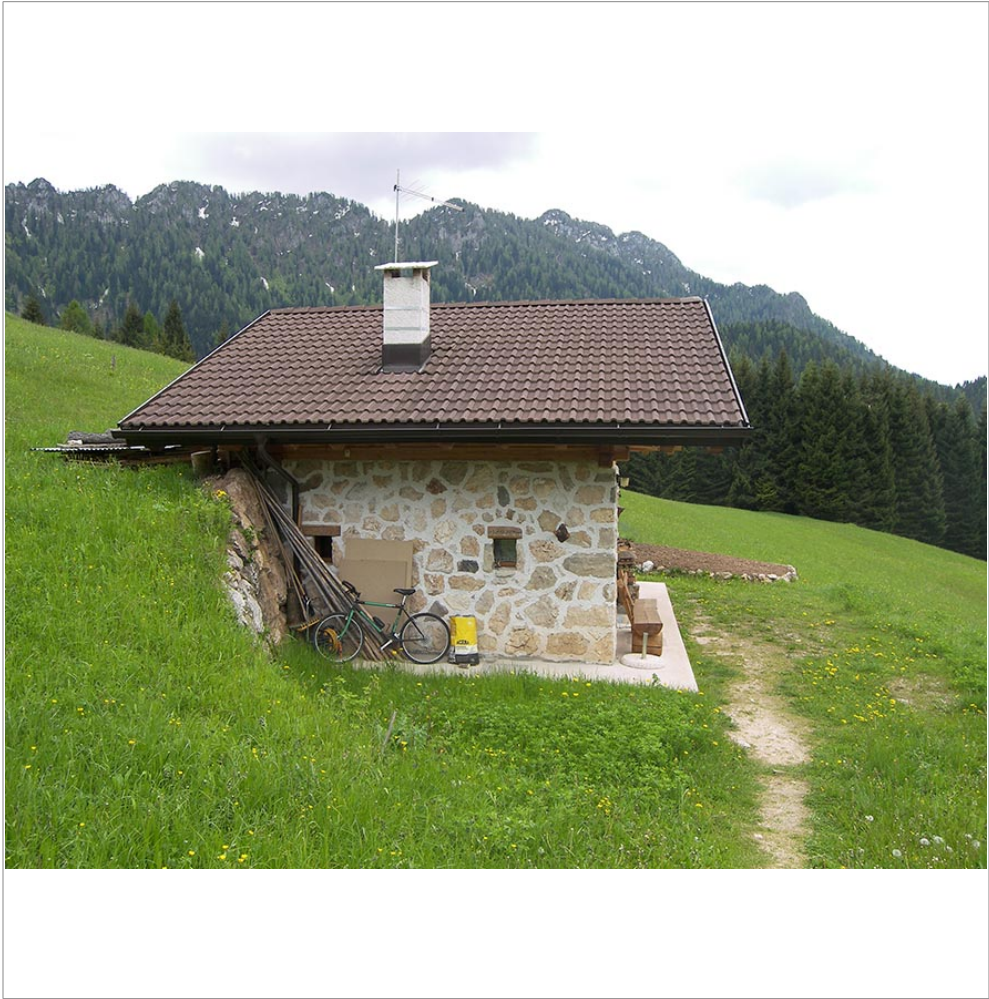
| E.3.1 | | Edificio integralmente ricostruito nel 2007 secondo il tipo E.3.1 spostandolo rispetto allo zoccolo in muratura del preesistente rudere Coerente col processo tipologico, inserisce finestre, in precedenza inesistenti, secondo i disposti del Manuale. | | | | | | | | Elementi degradanti: ventosa doppia intagliata, torretta di serie. | |

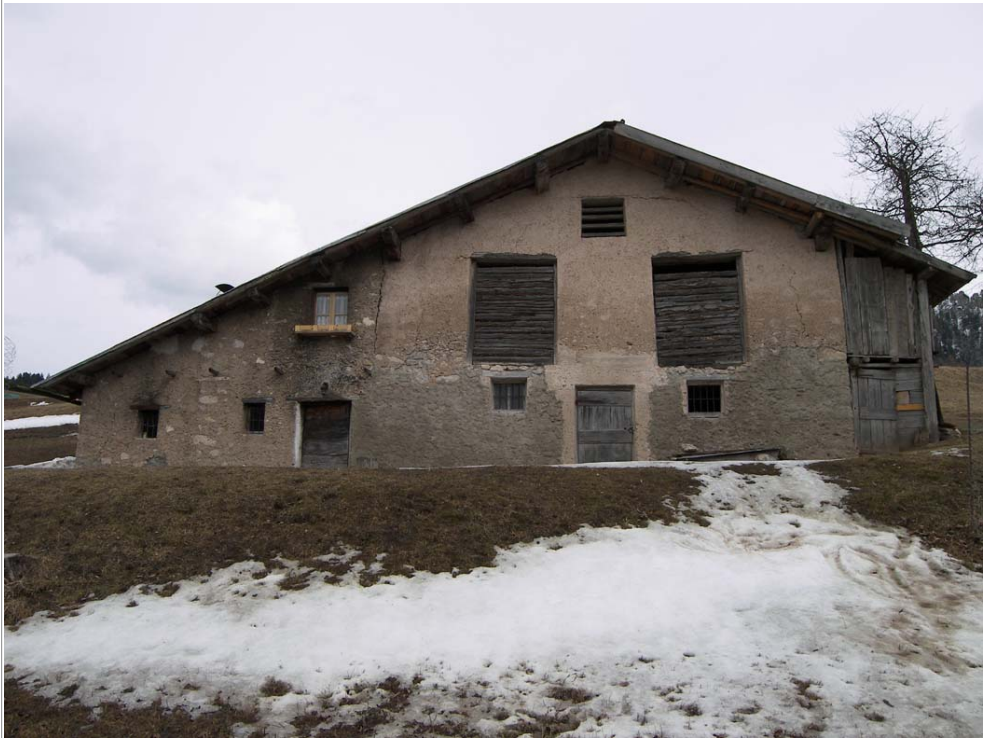
prospetto 1

| A.4 | | Edificio probabilmente sorto in più fasi: impianto secondo il tipo A.2; addizione del corpo abitativo sul prospetto 4 (vedi fessurazione sul prospetto 1) raggiungendo il tipo A.4; aggiunta della ritonda 1.1 sul medesimo (vedi discontinuità della muratura); addizione di un volume agricolo in assito sul prospetto 2. | | | | | | | | | | |

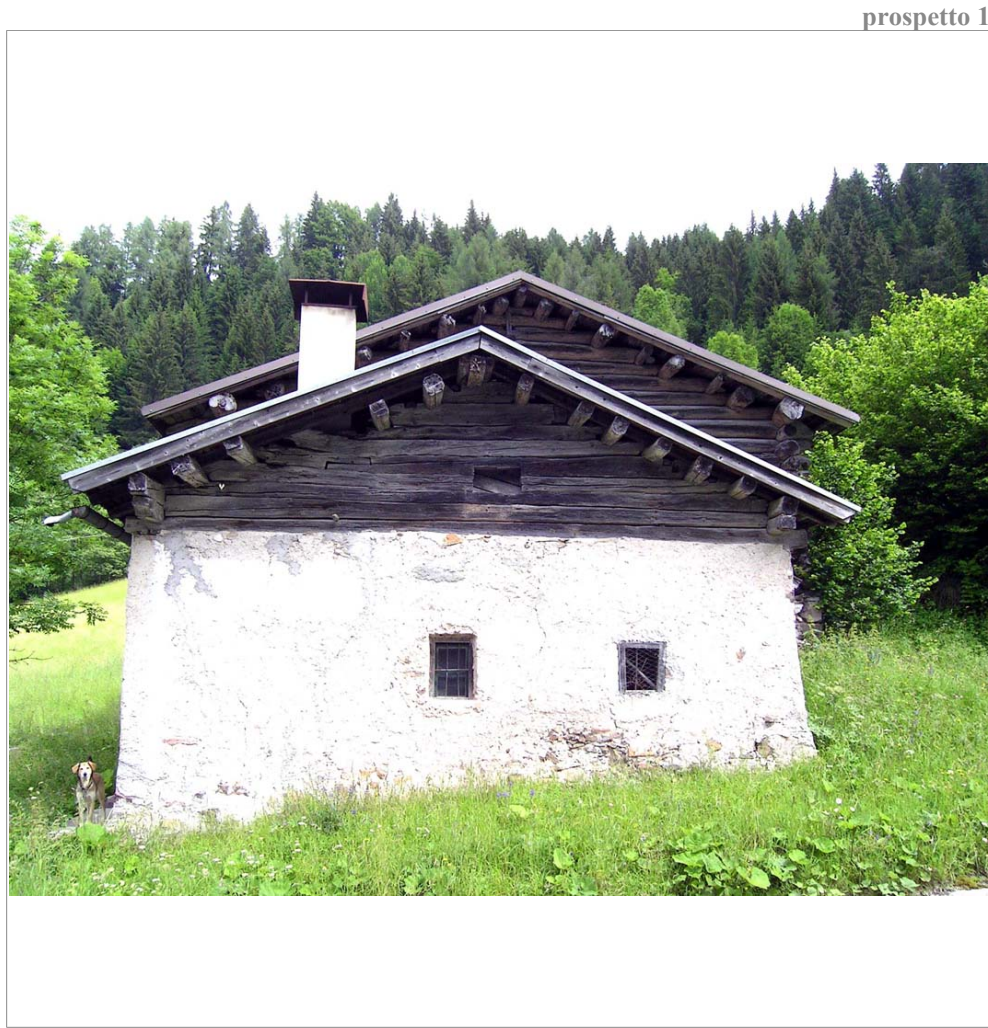
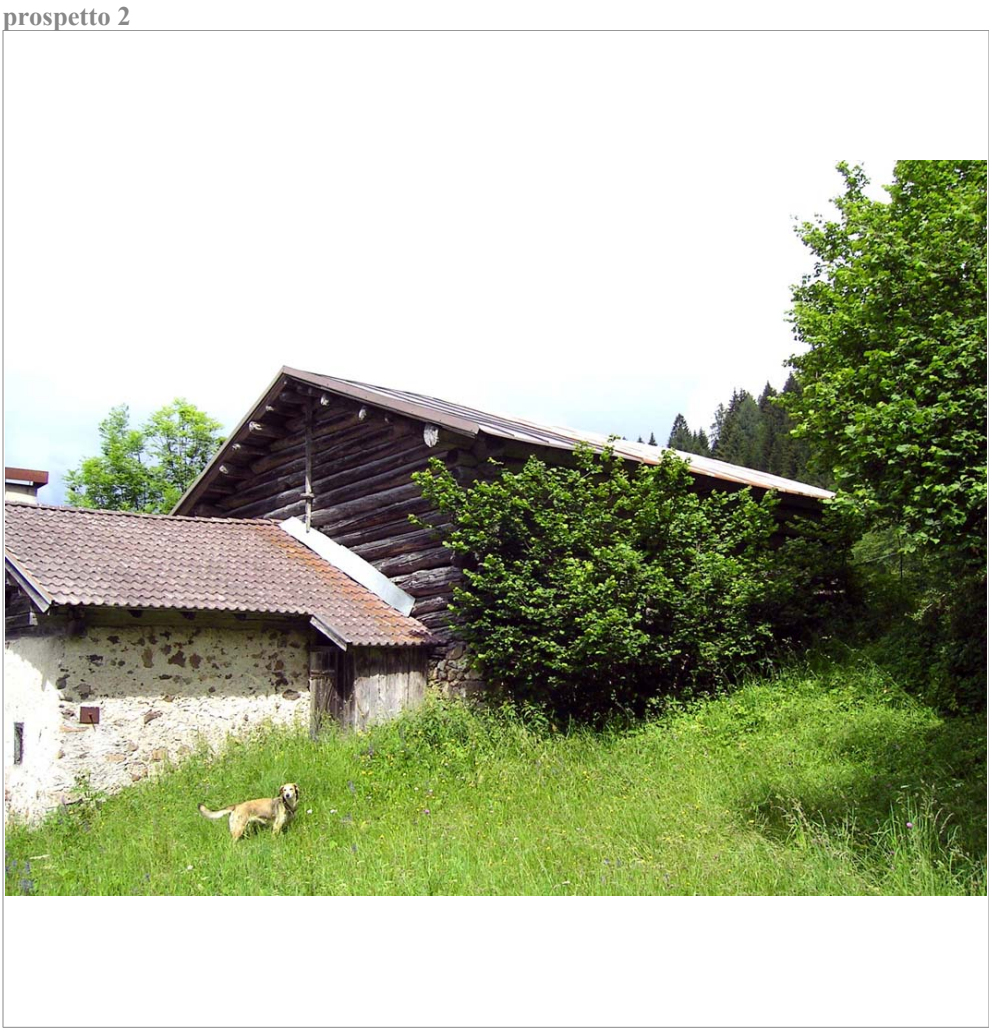
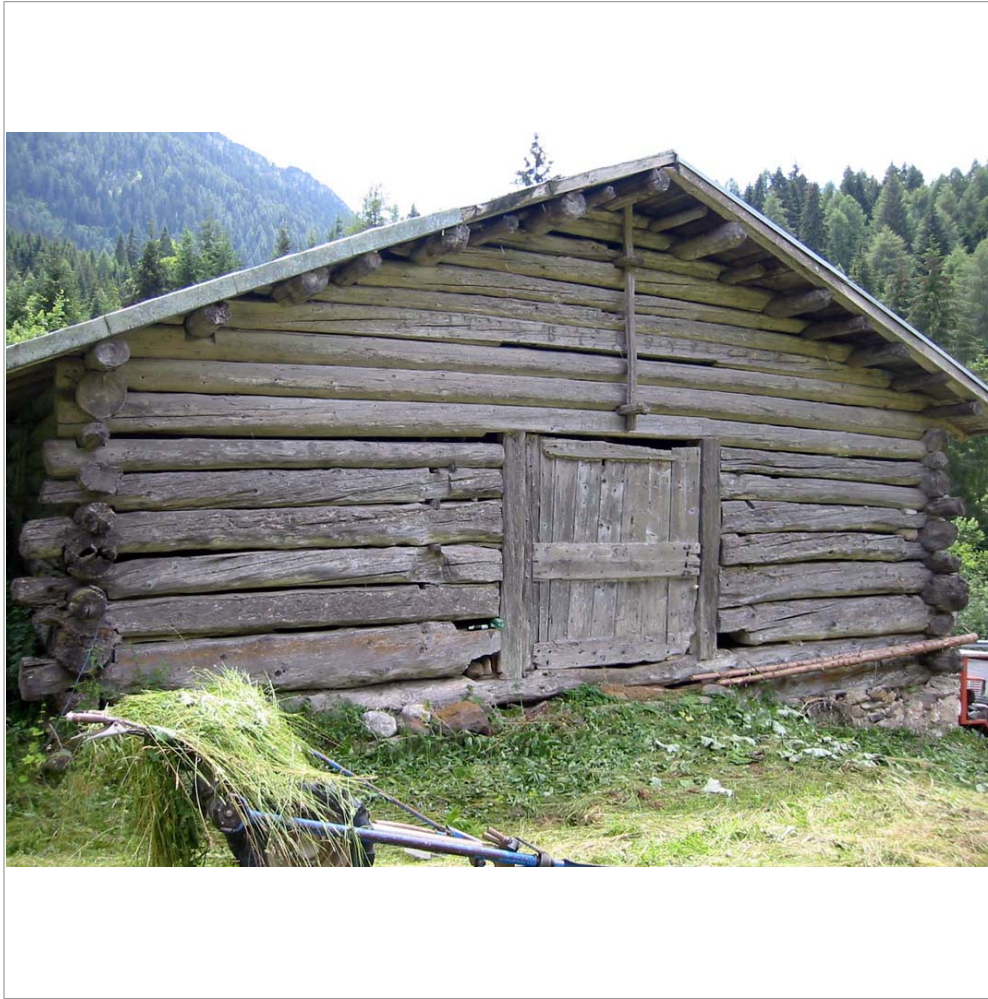
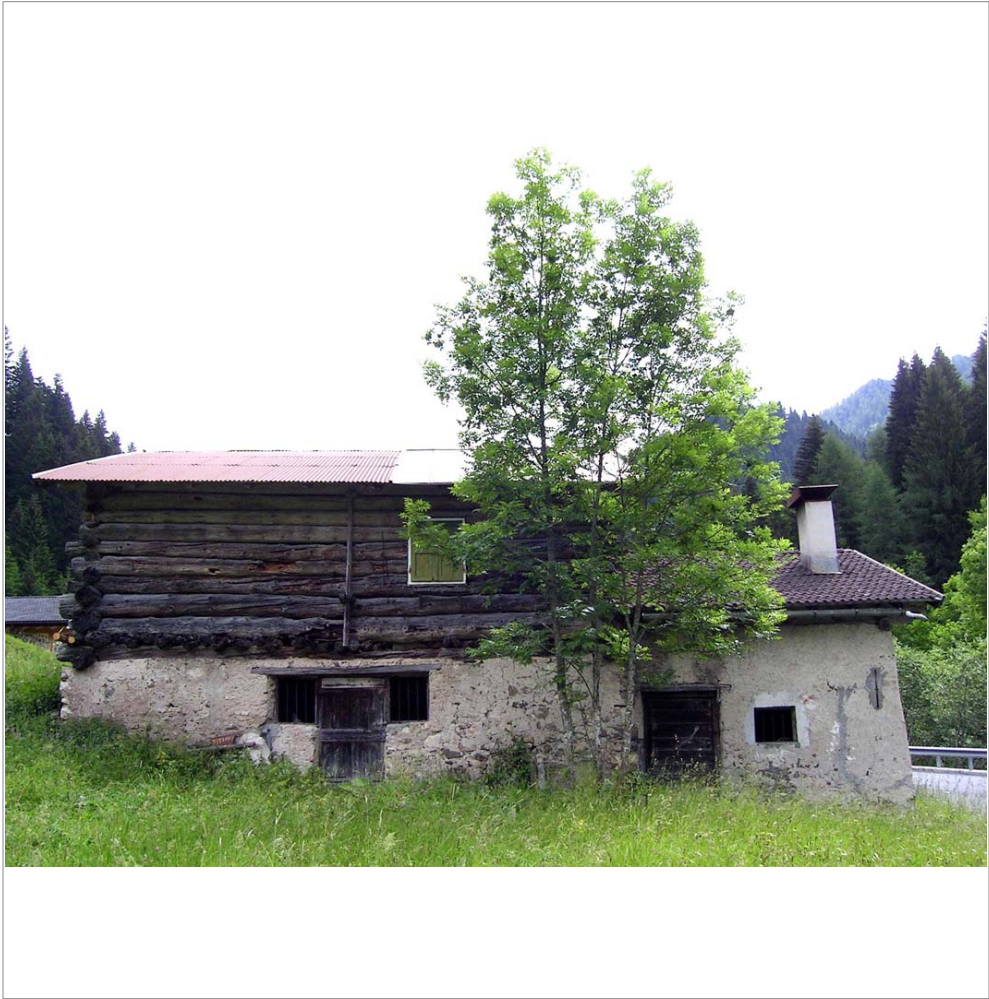
| altro | | Edificio sorto in più fasi: impianto nel 1788 secondo il tipo A.2; successiva addizione della porzione abitativa sul prospetto 1 (dopo il 1840) raggiungendo un assetto inusuale per il processo tipologico; ricostruzione del fienile nel 1902; parziale riuso abitativo del fienile con introduzione di una finestra incongrua sul prospetto 4; gabinetto in assito sul prospetto 2. | | | | | | | |

altre prescrizioni specifiche  
**Le strutture incongrue con gli ambienti dovranno essere sostituite con altre individuate nella colonna B della tabella nella scheda del Manuale Tipologico relativa all’ambiente.**
