Restituzione del rilievo e analisi dell’edificio

area omogenea

TON 05

TONADICO I p.

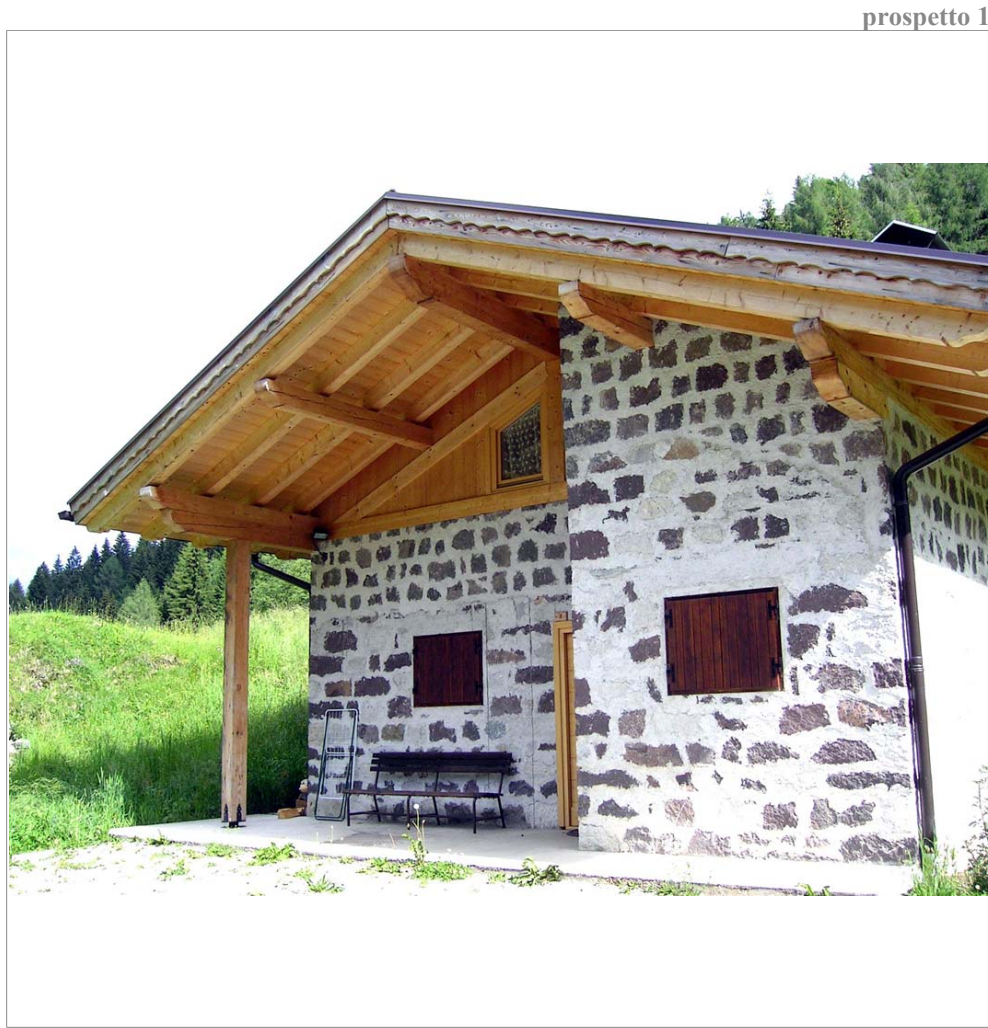
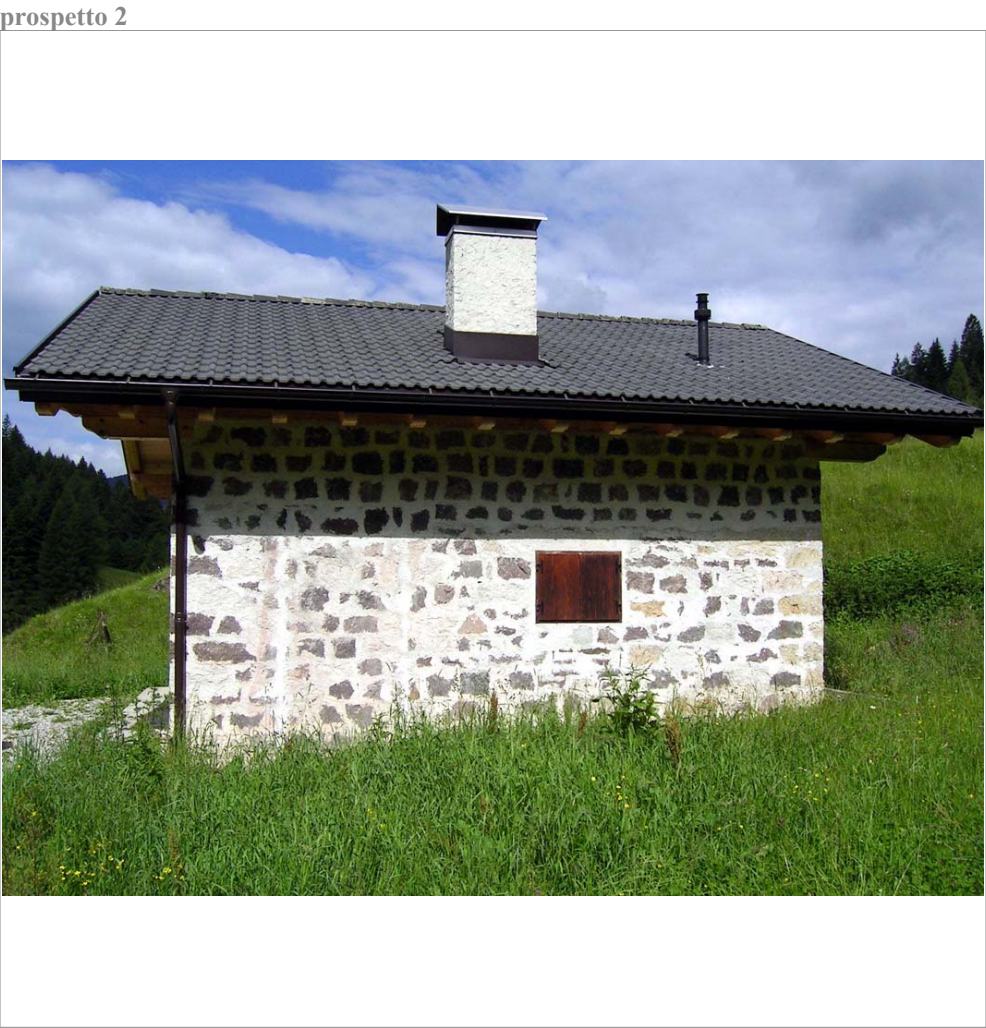
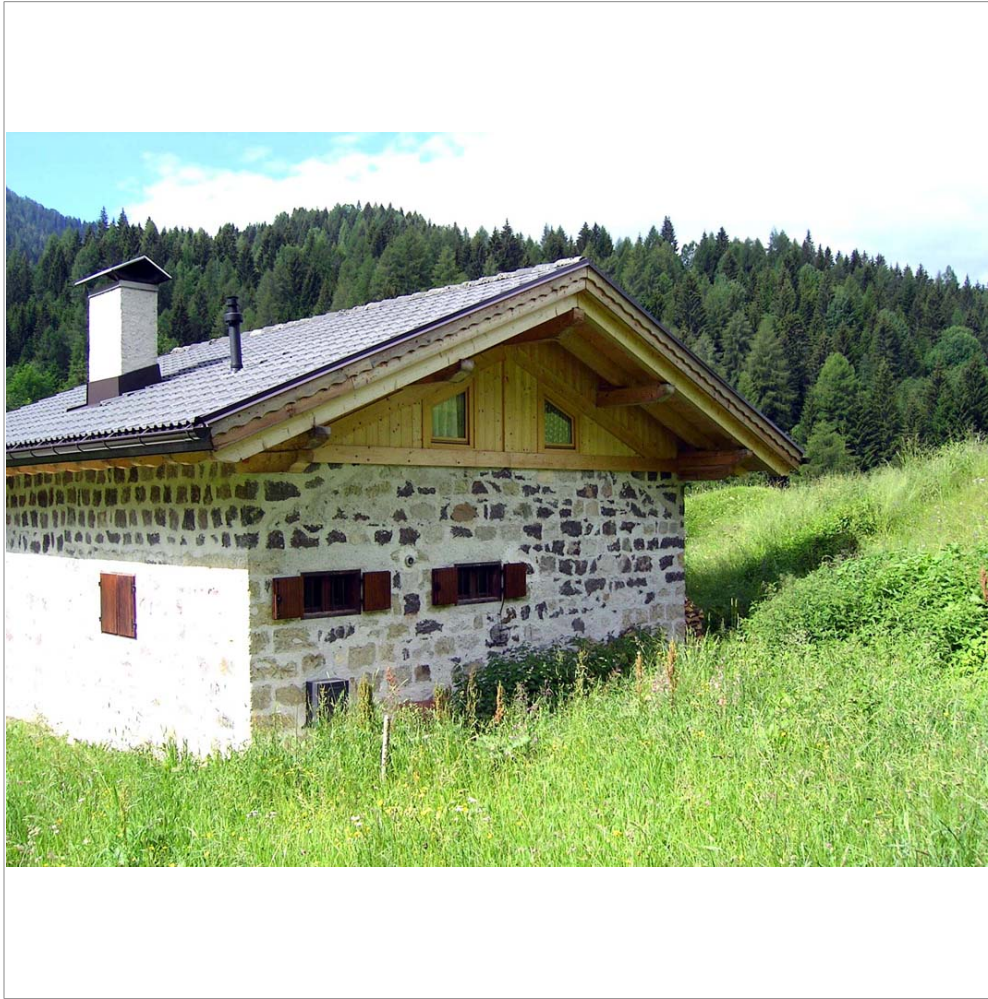
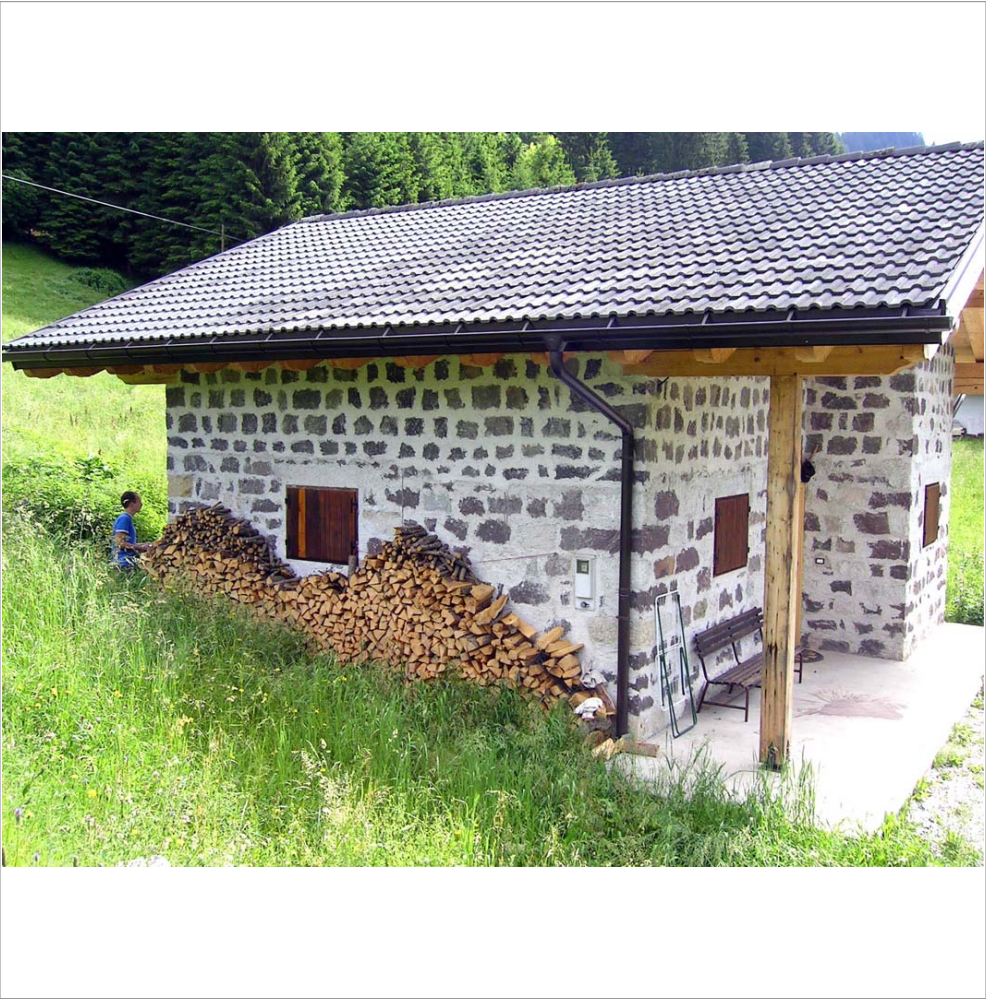
| E.4.1.1 | | Edificio risalente alla seconda metà del Novecento e realizzato in due fasi: impianto secondo il tipo E.4.1.1 ma con avancorpo sul prospetto 1; sopraelevazione per ottenere un secondo livello a Letto, raggiungendo un assetto incongruo e solo lontanamente riferibile al tipo E.4.1.2. | | | | | | | | |

altre prescrizioni specifiche  
**Le strutture incongrue con gli ambienti dovranno essere sostituite con altre individuate nella colonna B della tabella nella scheda del Manuale Tipologico relativa all’ambiente.  
Le murature siano intonacate secondo la scheda ELEVAZIONE 3.2.**
