Restituzione del rilievo e analisi dell’edificio

TON 01

001

TONADICO I p.

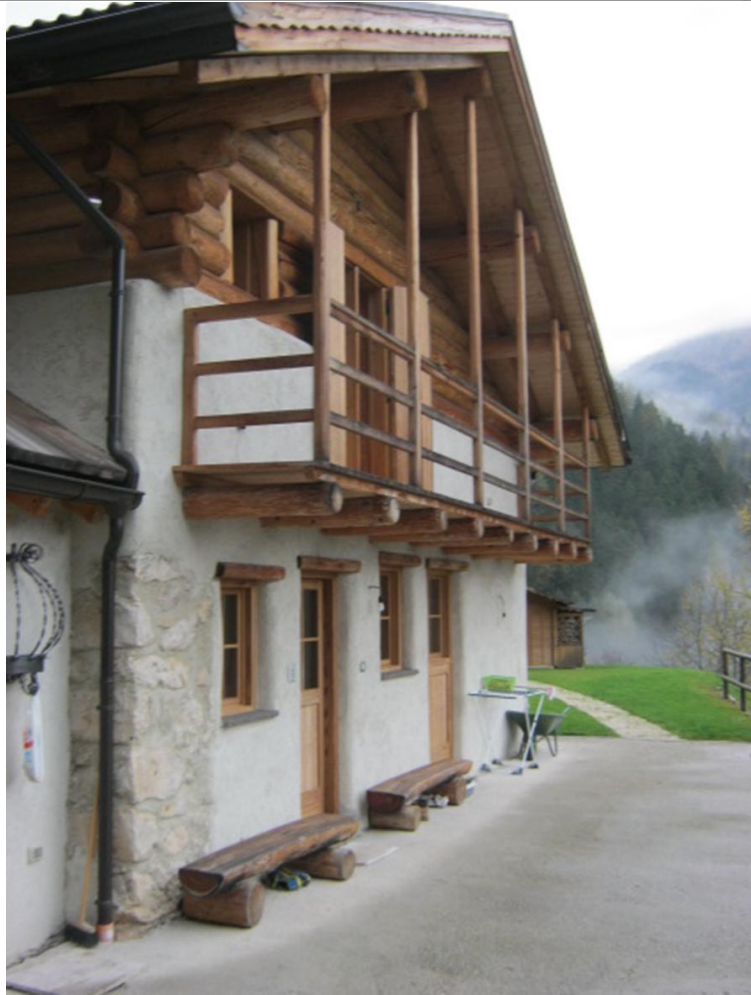
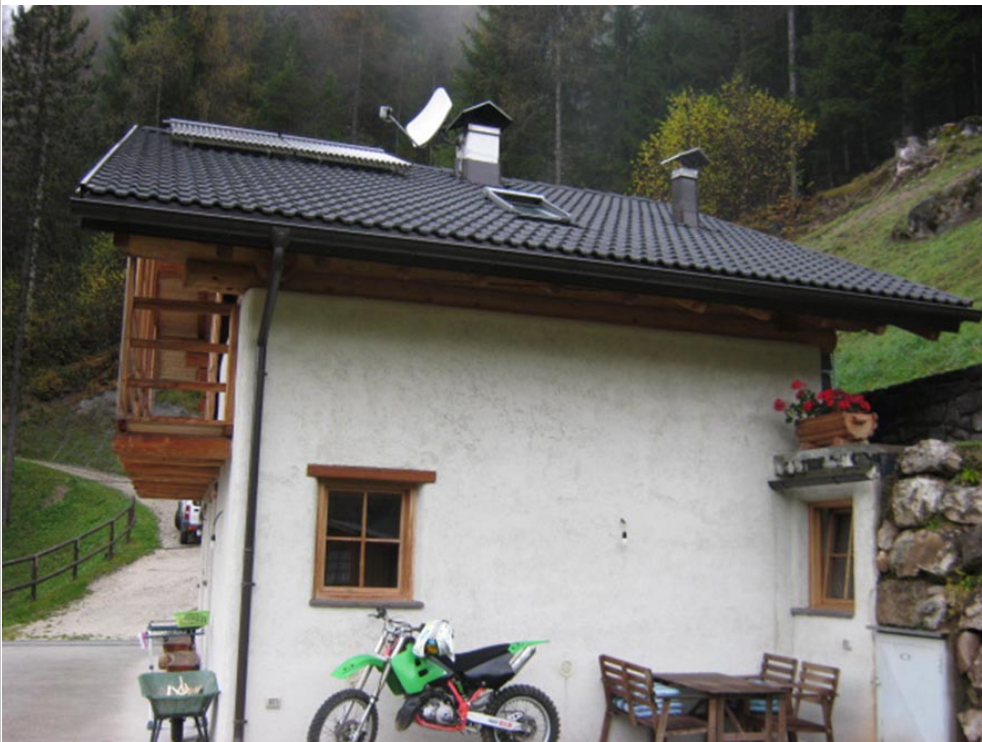
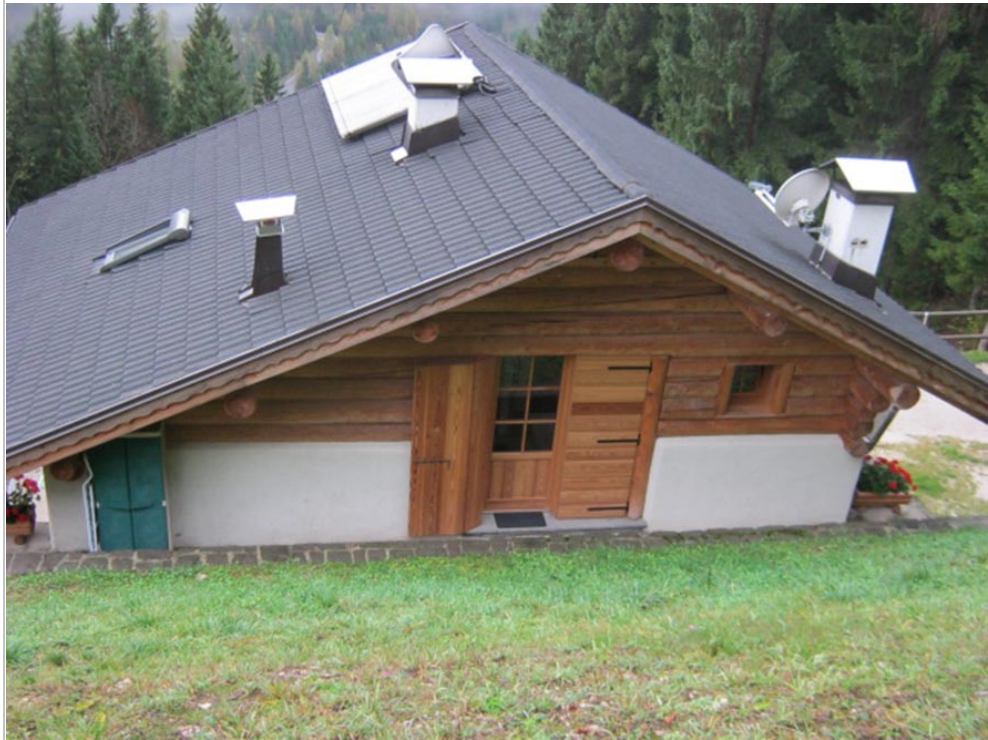
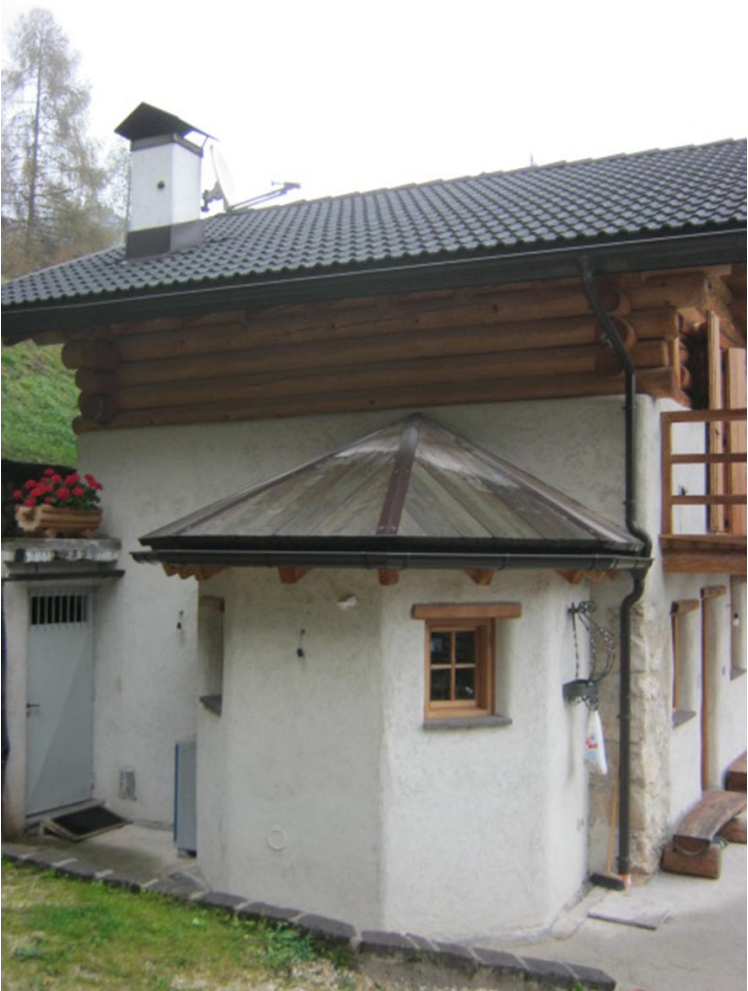
| | “W / ZG.” (porta stalla dx stipite) “W / V.T.” (porta stalla dx stipite) in filo di ferro (vedi foto), ora rimosse. | | | | stato copertura | B | iscrizioni in fil di ferro sagomato. | tecniche incoerenti<br>finestre e porte con dimensioni anomale<br>torrette e comignoli anomali<br>antenne e impianti similiari<br>altro | abitativo |
| A.4.d.1 | | Da quanto rimaneva dell’edificio prima del recente intervento di ricostruzione erano riconoscibili solo gli ambienti Stalla e Fuoco a piano terra ma non l’imposta della copertura. La ricostruzione è stata operata secondo il tipo A.4.d.1 ma inserendo un fienile di tutta larghezza inusuale, parte riferibile al FIE 1.1.7 e parte al FIE 1.1.1. Sullo stesso sono state aperte delle finestre inappropriate sui prospetti 1 e 3. Al prospetto 4 è stata aggiunta una ritonda priva di canna fumaria. | | | | | | | |
| Fuoco 3.2.01<br>Stalla 1.1.07<br>altro | | Pavimentazione in piastre su cemento. Altri elementi degradanti: nuova ritonda priva di camino, intonaci tirati a stadia, finestre a raso falda, porta in ferro a vista, cordoli in porfido cementato. | | | | | | | |

L'intervento dovrà prevedere l'adeguamento della ritonda esistente, delle finestre inappropriate, delle torrette dei camini, degli intonaci, ai disposti del Manuale tipologico. La porta metallica dovrà essere mascherata con rivestimento ligneo simile agli altri serramenti. Le sistemazioni delle pertinenze dovranno essere adeguate alle prescrizioni del Manuale tipologico.

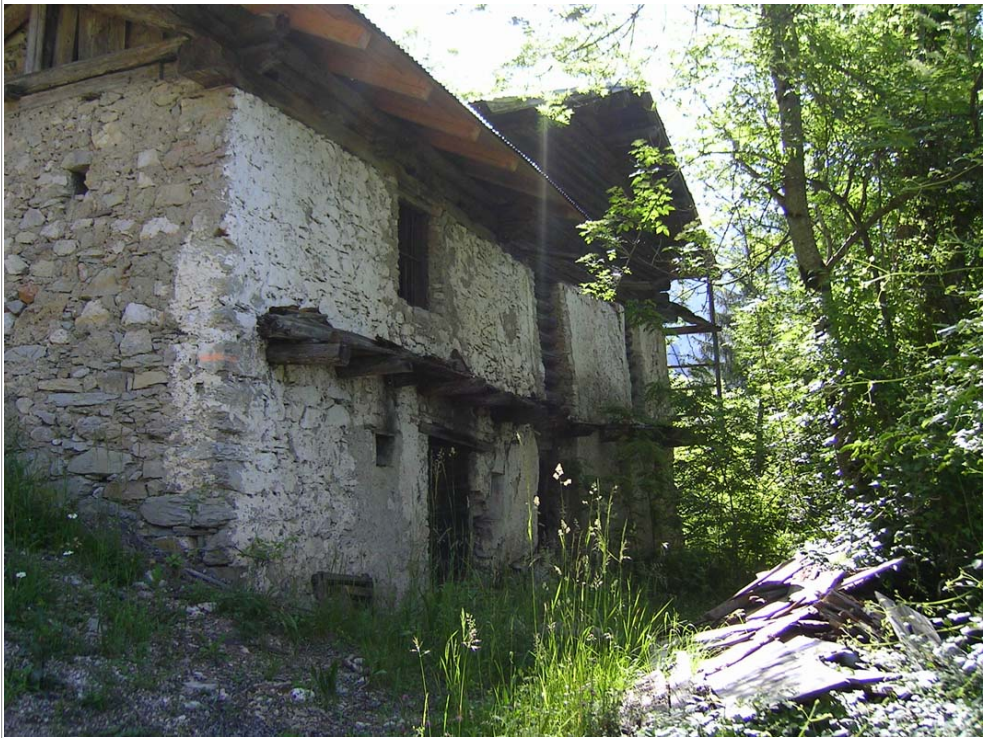
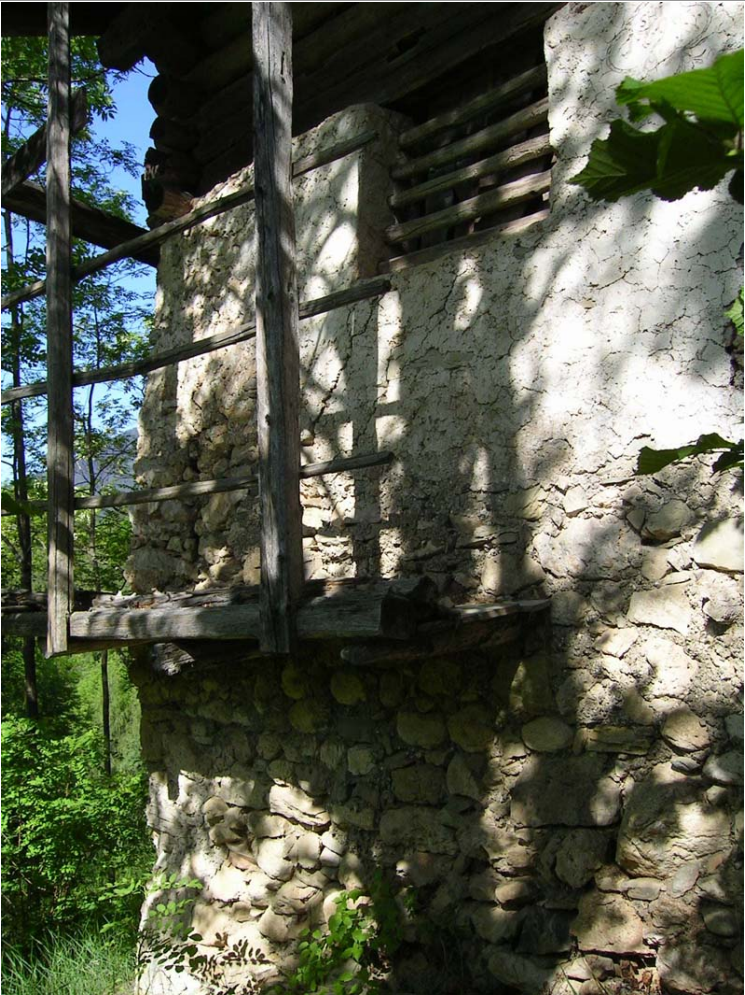
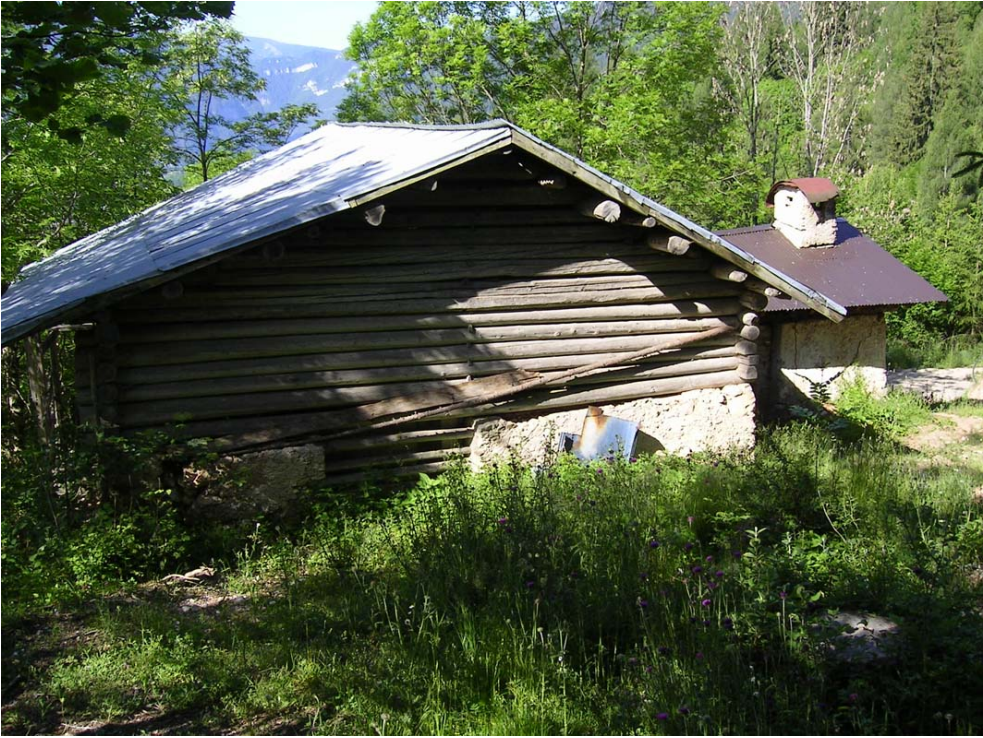
| | “X 1787” colmo valle<br>“S H I 1790 A . Ag”<br>“... W.VF. FCe + L 1914 Li 21/5 ...” architrave fienile | | | | stato copertura | iscrizioni | | coperture in lamiera ondulata o non verniciata | agricolo<br>abitativo |
| A.4.d.2 | | Probabilmente un tipo A.2 all’impianto, potrebbe essere stato dapprima sopraelevato con una struttura in “stelàri”, realizzando così un Fienile su due piani; successivamente ampliato sul prospetto 4, raggiungendo il tipo A.4.d.2. | | | | | | | |

**Ai sensi dell'art. 15 del Piano Urbanistico Provinciale, gli interventi sul presente edificio non potranno prevedere attività di trasformazione urbanistica ed edilizia in quanto esso ricade in area ad Elevata pericolosità o di Tutela assoluta di sorgenti e pozzi del Piano Urbanistico Provinciale.**

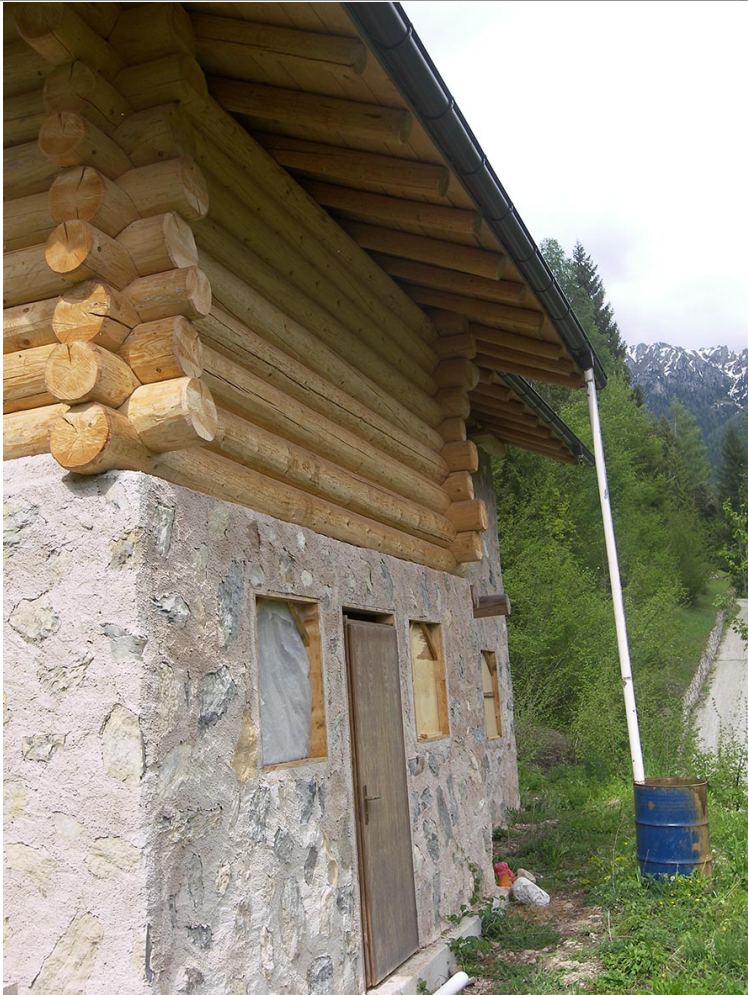
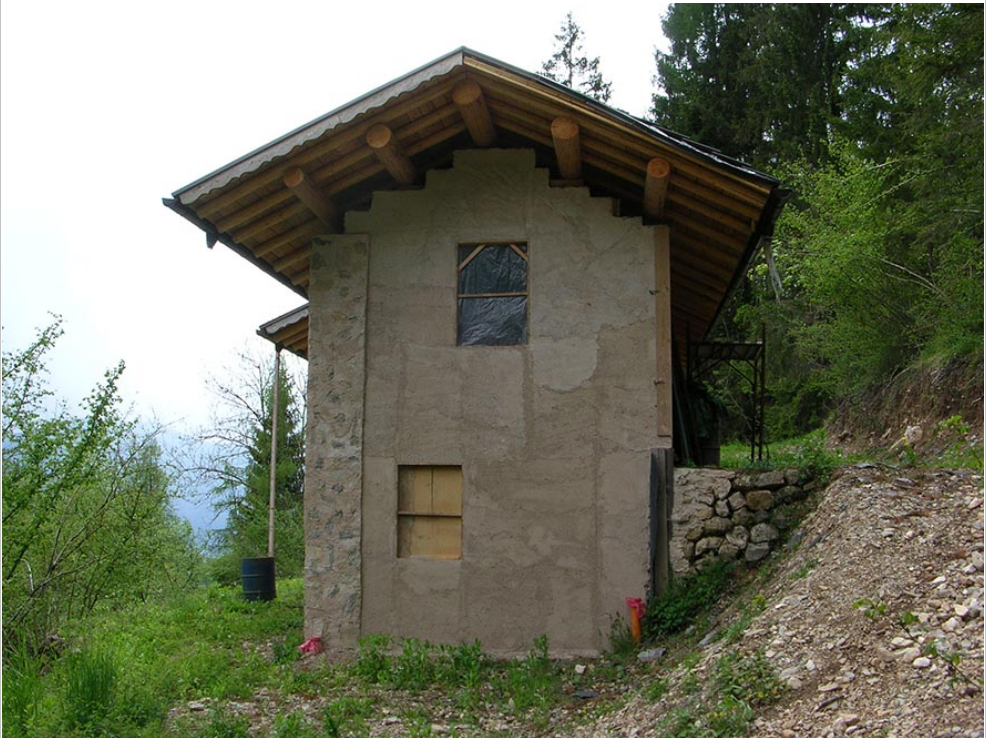
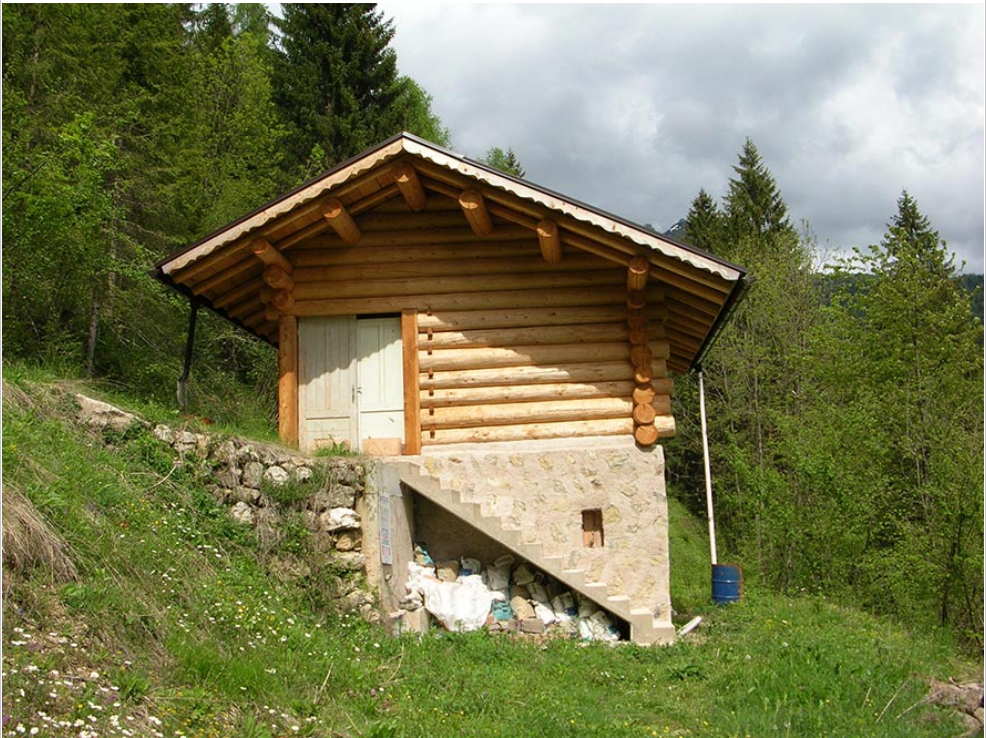
| B.4 | | La recente ricostruzione ha ricondotto l’edificio al tipo B.4 testimoniato dalla documentazione storica. Rispetto all’impianto originario, si è sostituito l’ambiente Letto in blockbau con uno in muratura. Il prospetto 2, incompiuto, presenta numerosi elementi non coerenti con la tradizione edilizia testimoniata dal Manuale tipologico. | | | | Altri elementi degradanti: intonaci civili a vista, scala esterna il cls, lavori non finiti. | | | | |

**L'edificio, ricadente in area ad elevata pericolosità o di Tutela assoluta di sorgenti e pozzi del Piano Urbanistico Provinciale, non è recuperabile e non potrà pertanto subire trasformazioni d'uso. Eventuali interventi dovranno prevedere l'adeguamento delle murature di elevazione e degli intonaci, delle porte e delle finestre, nonché della scala esterna ai disposti del Manuale tipologico.**

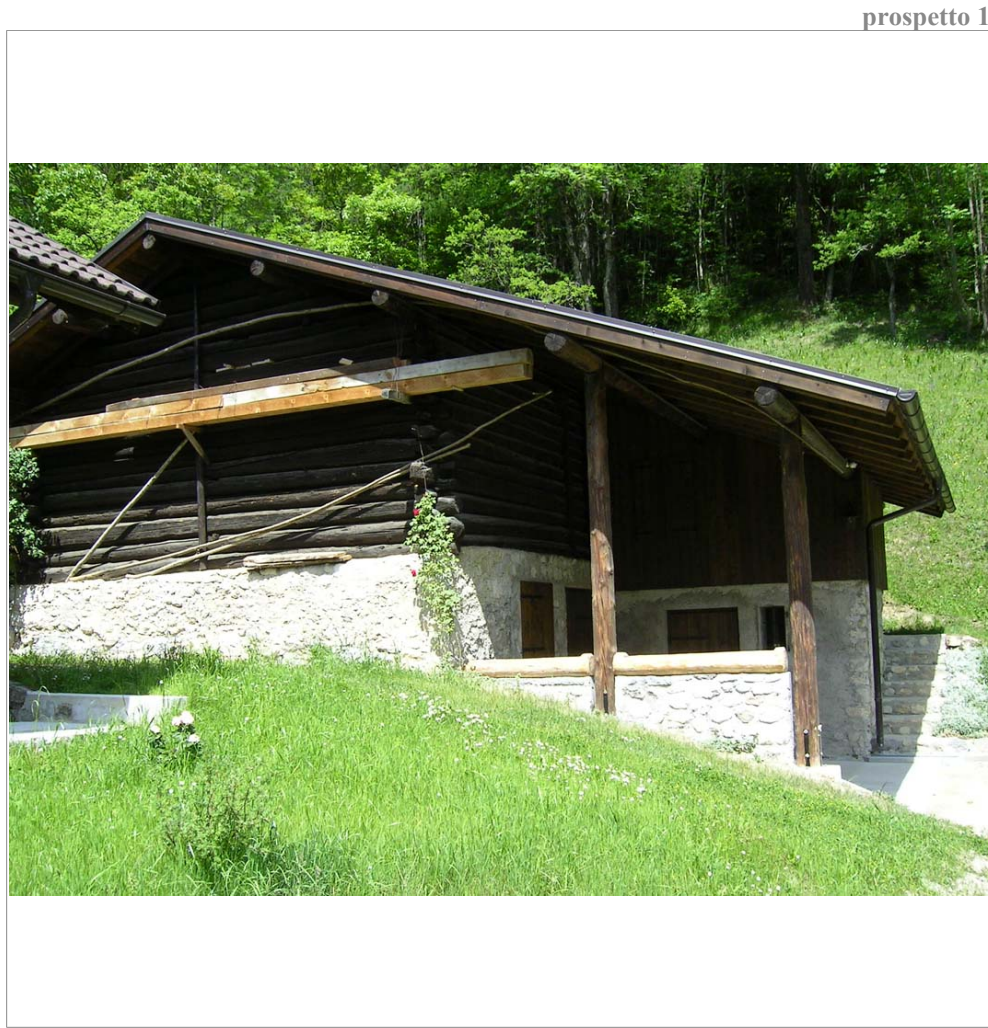
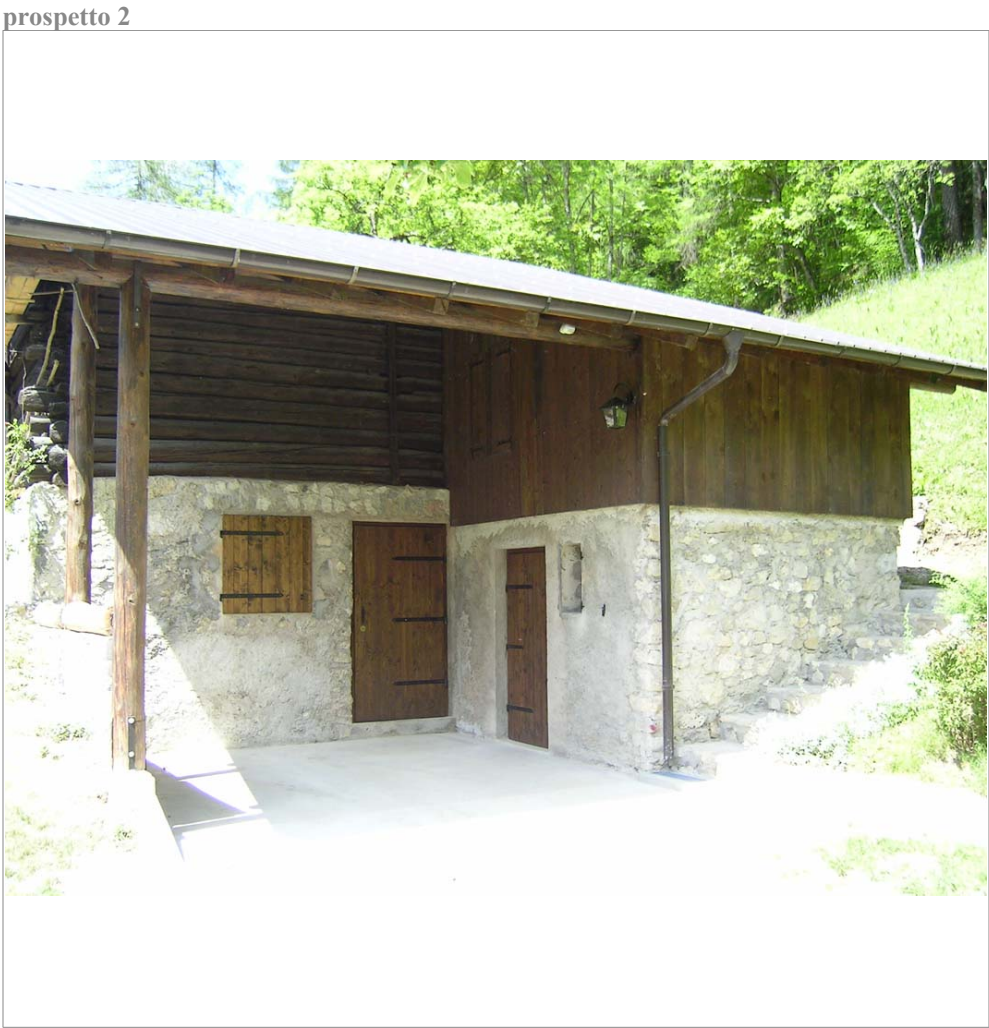
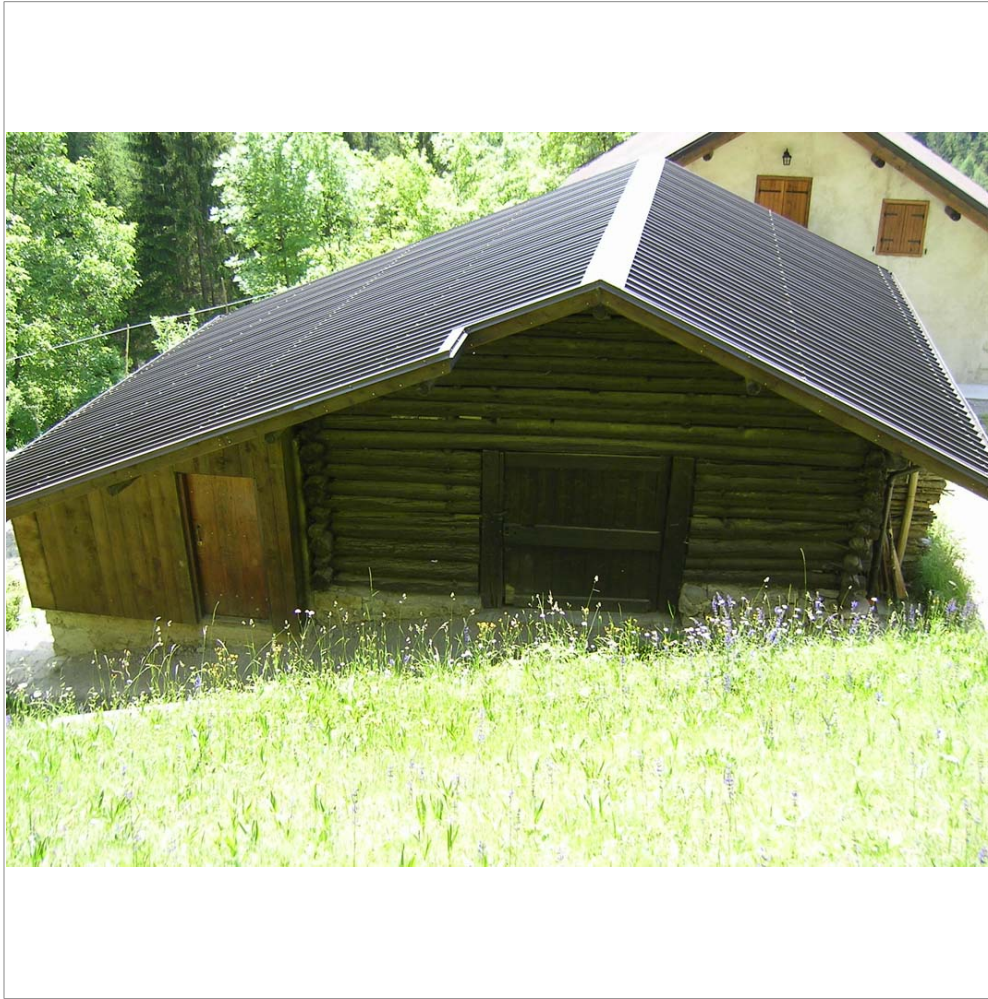
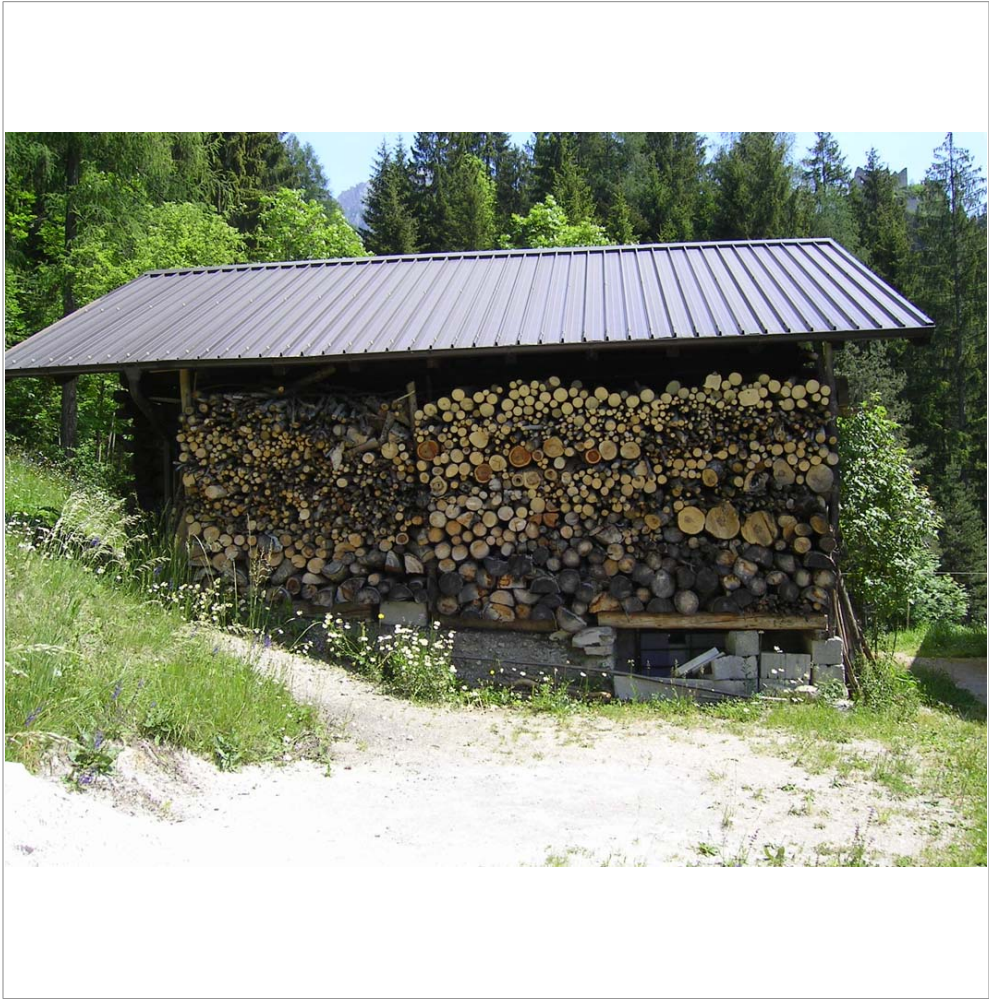
coperture in lamiera ondulata o non verniciata  
Tamponamento esterno casera  
intonaci cementizi

altre prescrizioni specifiche  
**Ai sensi dell’art. 15 del Piano Urbanistico Provinciale, gli interventi sul presente edificio non potranno prevedere attività di trasformazione urbanistica ed edilizia in quanto esso ricade in area ad Elevata pericolosità o di Tutela assoluta di sorgenti e pozzi del Piano Urbanistico Provinciale.**

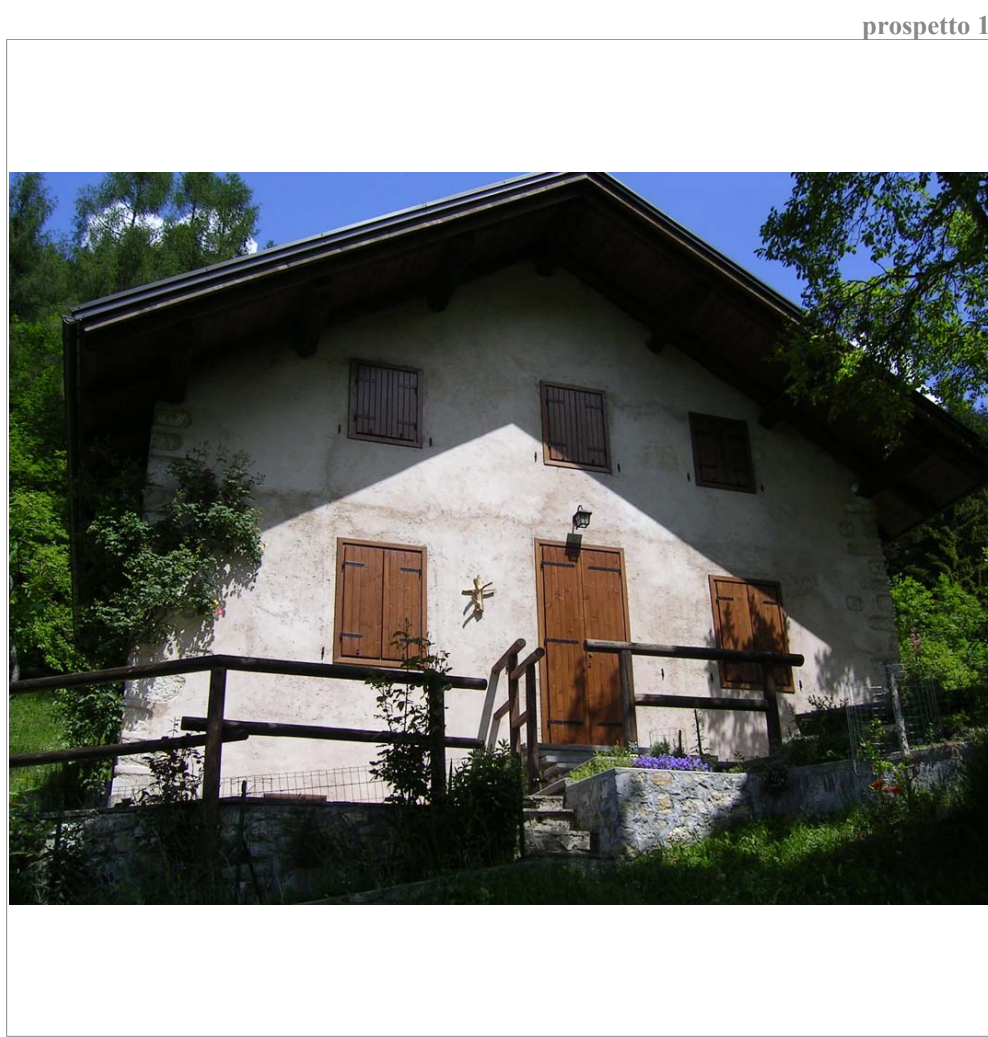
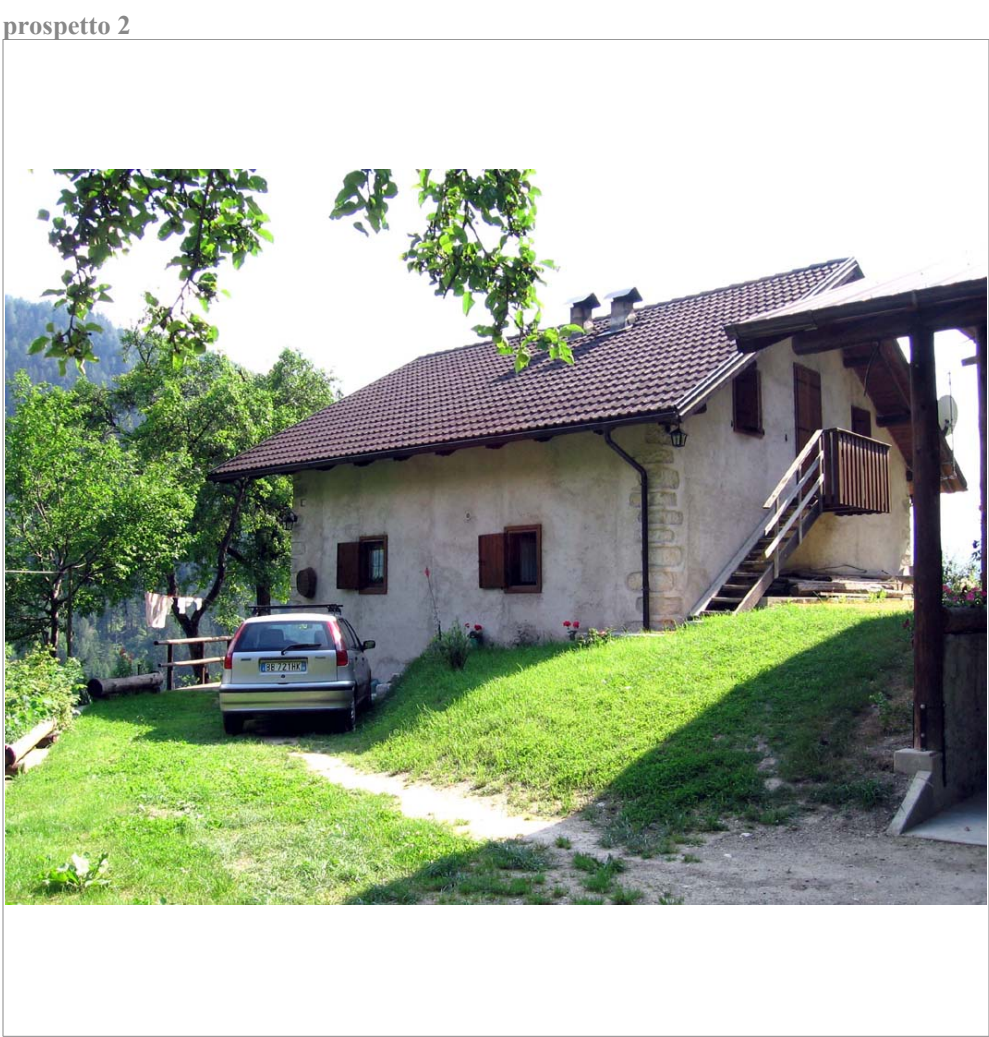
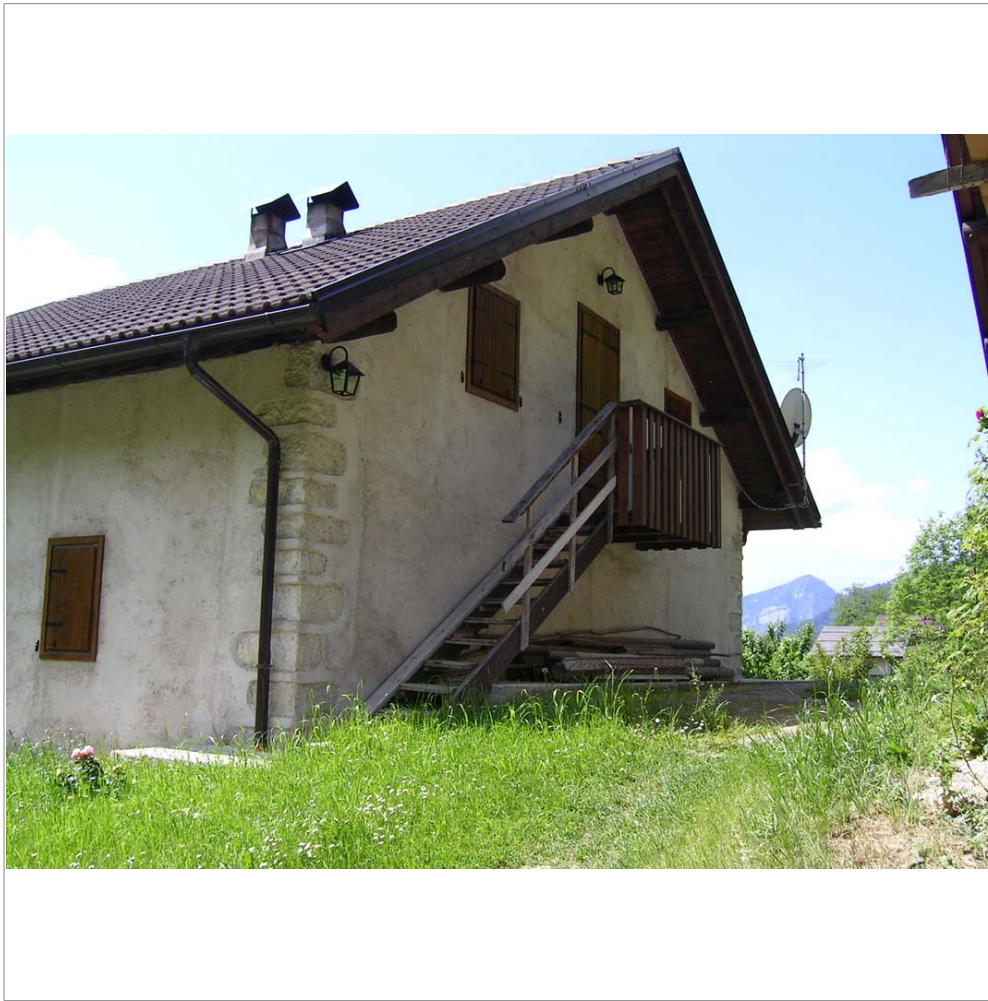
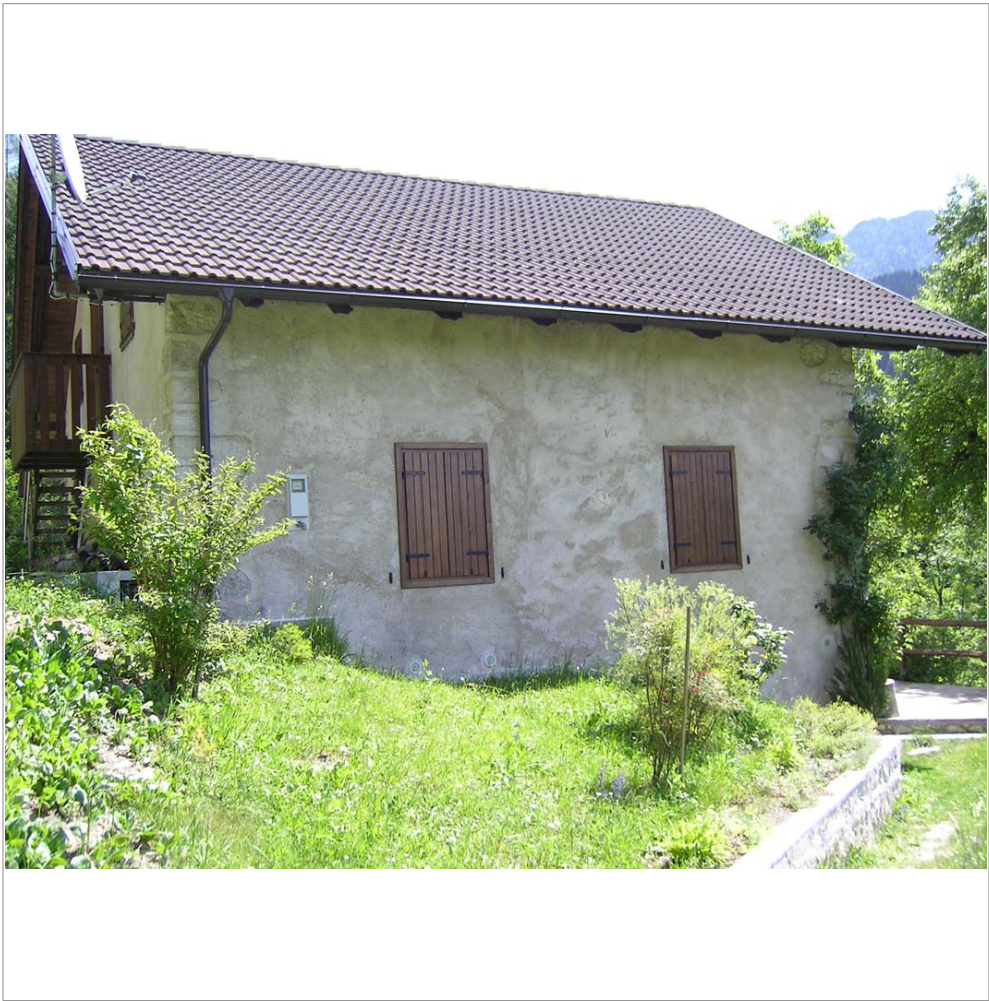
| | | | | | stato copertura | | | intonaci cementizi<br>antenne e impianti similiari | abitativo | |
| E.4.1.2 | | Edificio tipo E.4.1.2 forse prodotto di una ricostruzione o di una radicale ristrutturazione, con il raggiungimento di un assetto poco coerente col processo tipologico delle baite. | | | | | | | | |

Ai sensi dell’art. 15 del Piano Urbanistico Provinciale, gli interventi sul presente edificio non potranno prevedere attività di trasformazione urbanistica ed edilizia in quanto esso ricade in area ad Elevata pericolosità o di Tutela assoluta di sorgenti e pozzi del Piano Urbanistico Provinciale.

Le strutture incongrue con gli ambienti dovranno essere sostituite con altre individuate nella colonna B della tabella nella scheda del Manuale Tipologico relativa all’ambiente.

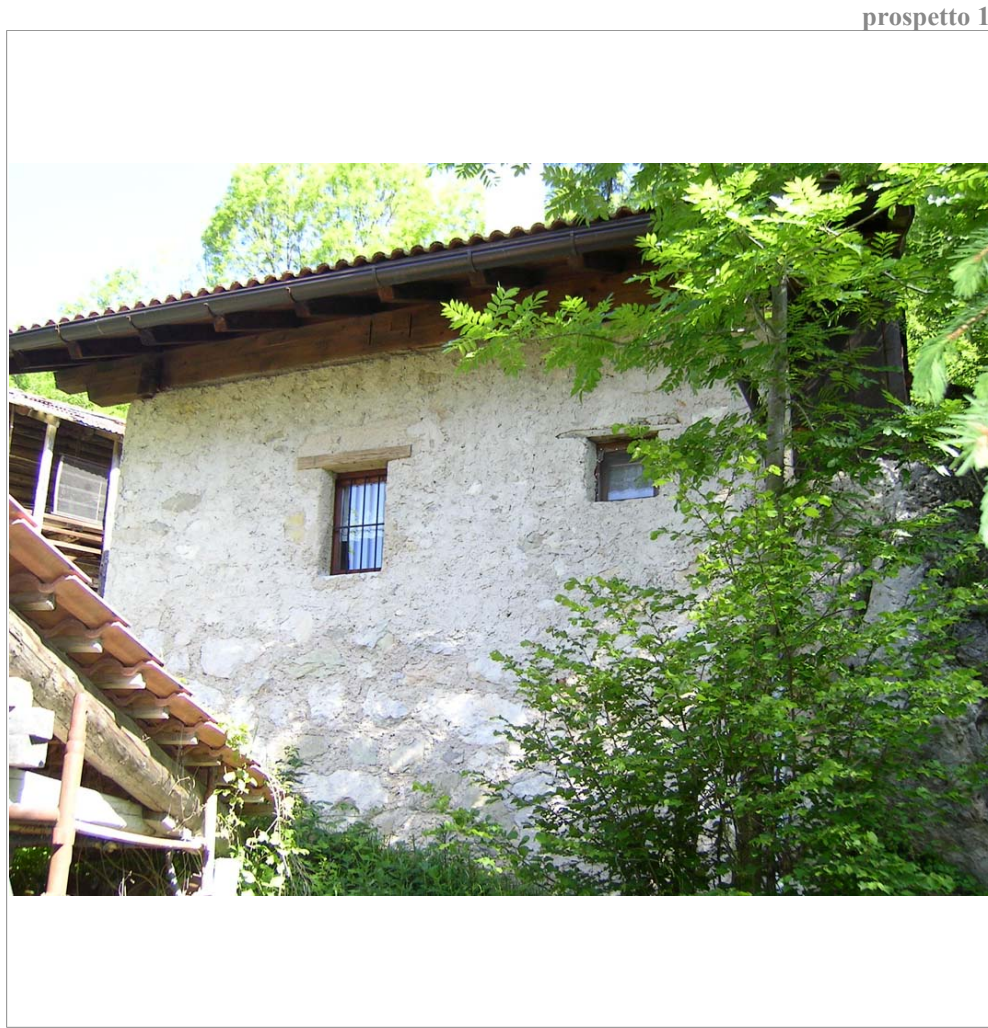
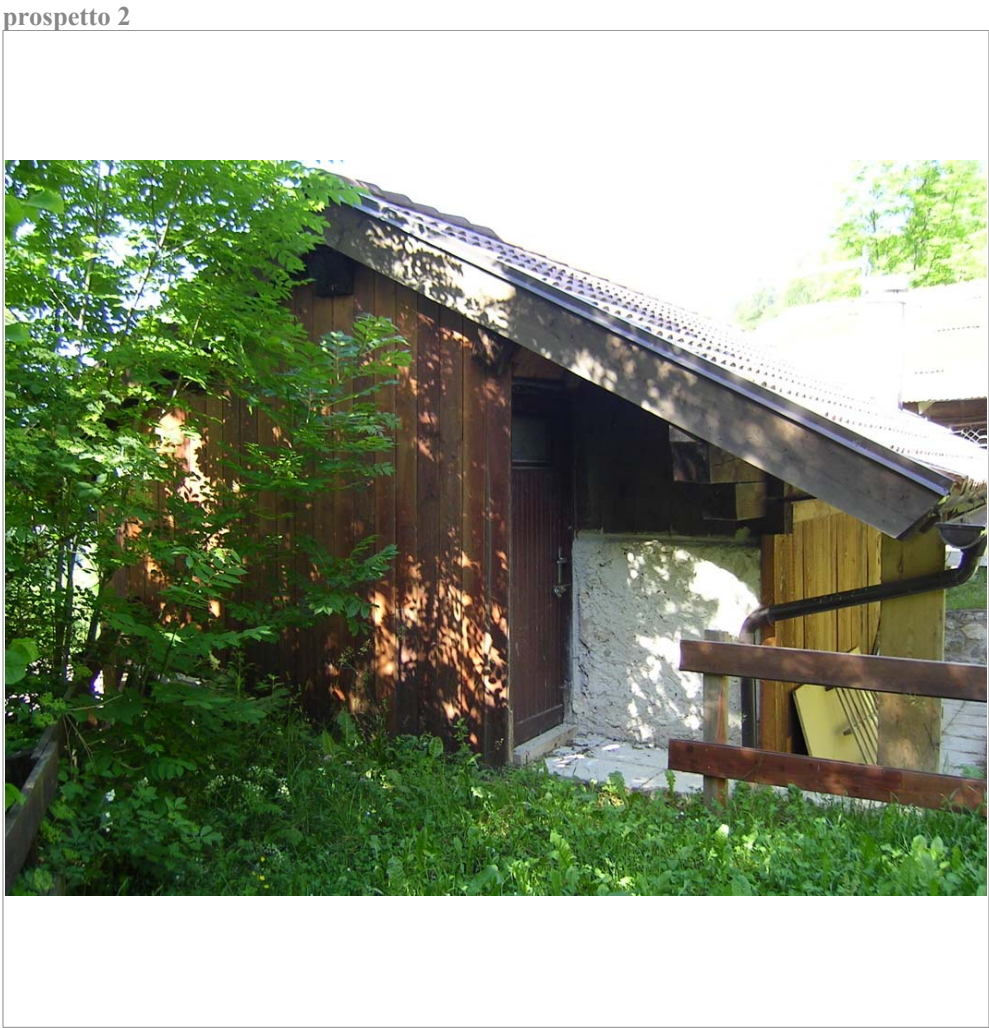
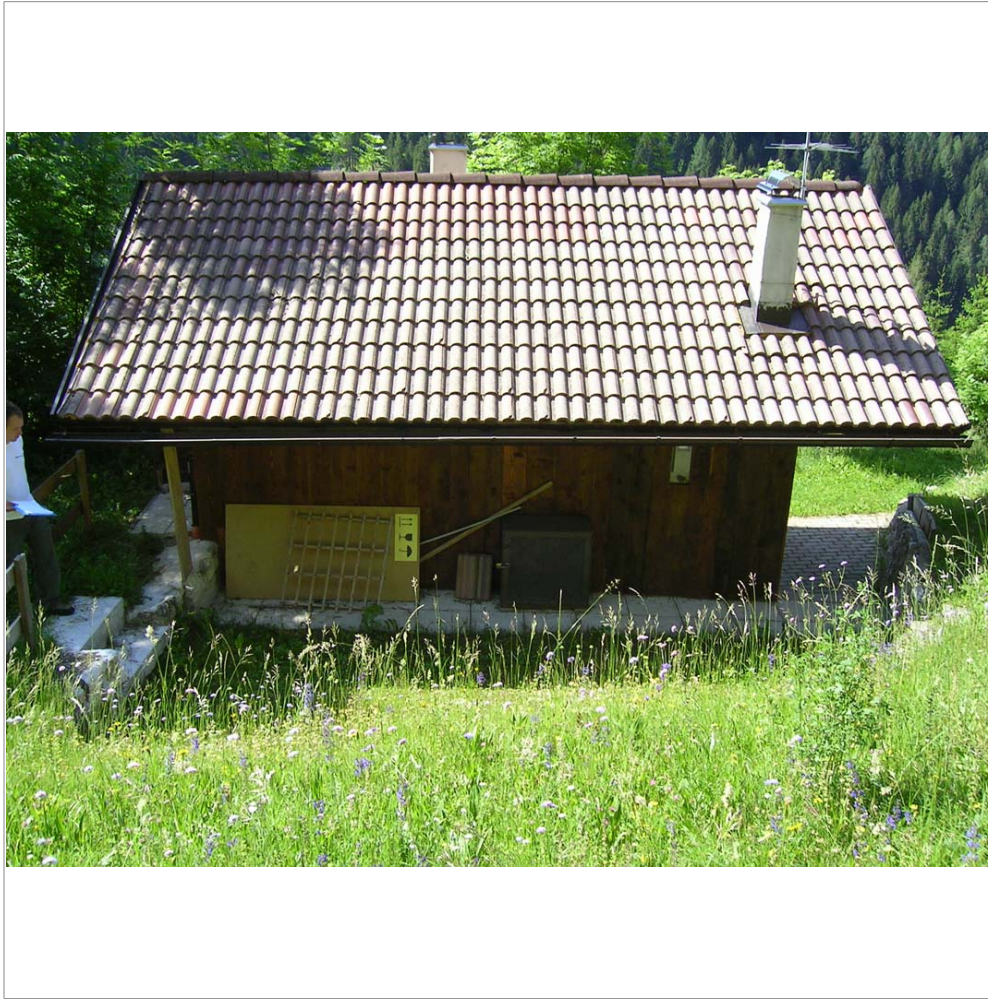
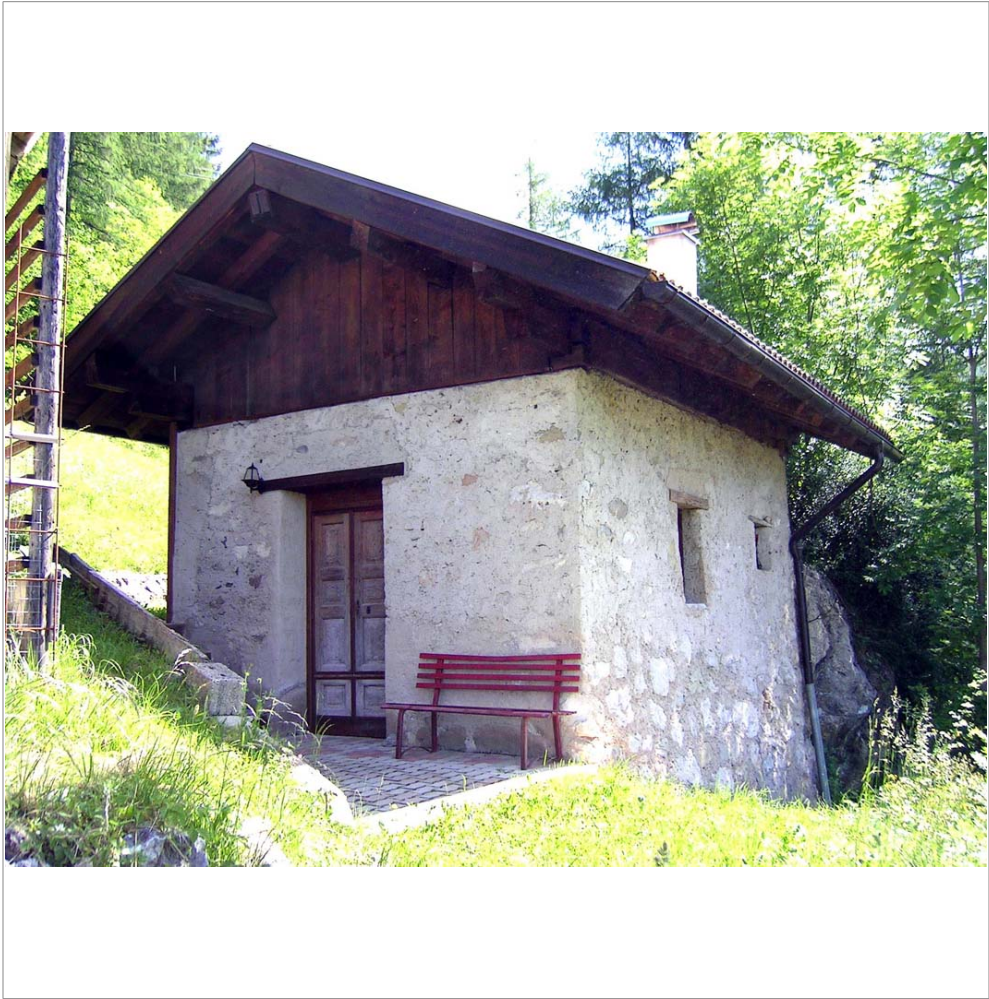
| | “1910” graffito sull’intonaco del prospetto 1 | | | | stato copertura | | | iscrizioni | intonaci cementizi<br>antenne e impianti similiari<br>Tamponamenti facciata nord | abitativo |
| F.3 | | Edificio riferibile al tipo F.3 sorto nel 1910 e al quale è stata aggiunta sul prospetto 2 una superfetazione in assito e sul 3 un rivestimento analogo. | | | | | | | | |

altre prescrizioni specifiche  
**Ritonda ammessa solo previa rimozione della superfetazione sul prospetto 2.**
