Restituzione del rilievo e analisi dell’edificio

TON 01

001

TONADICO I p.

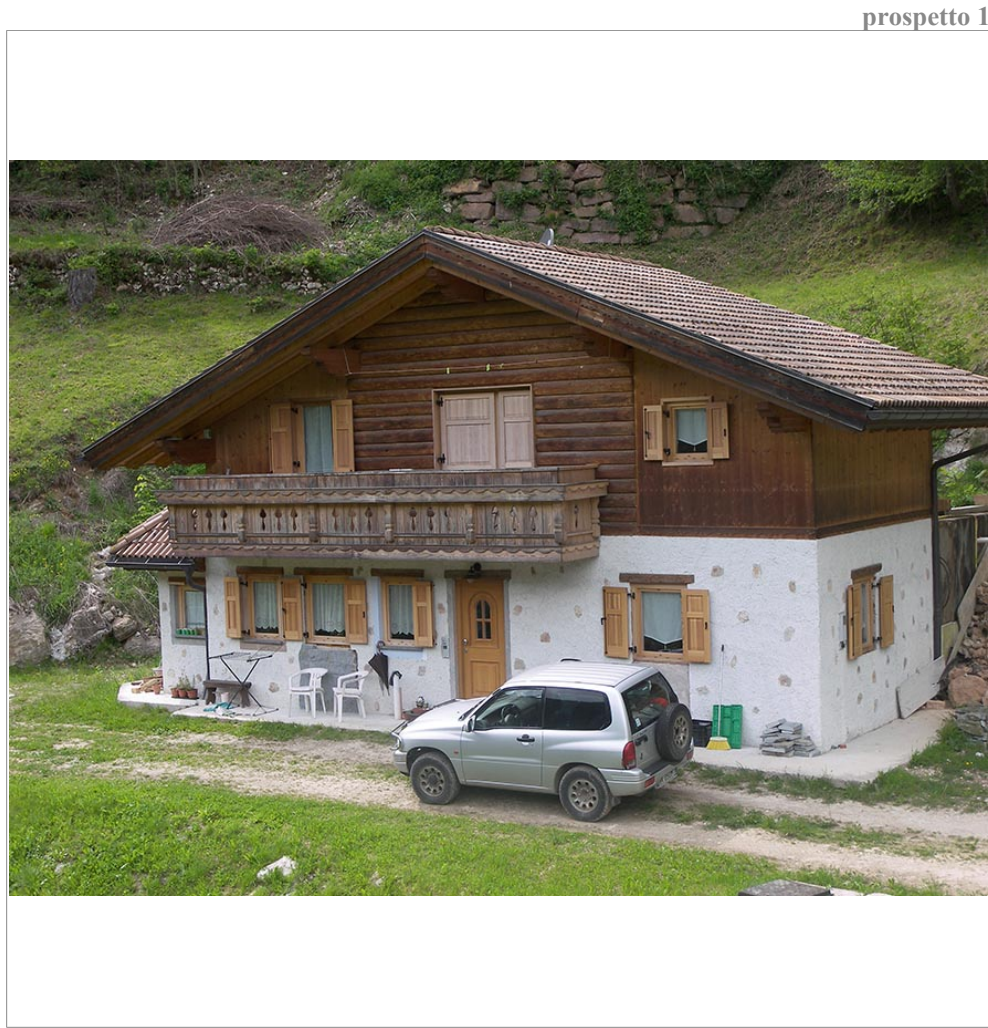
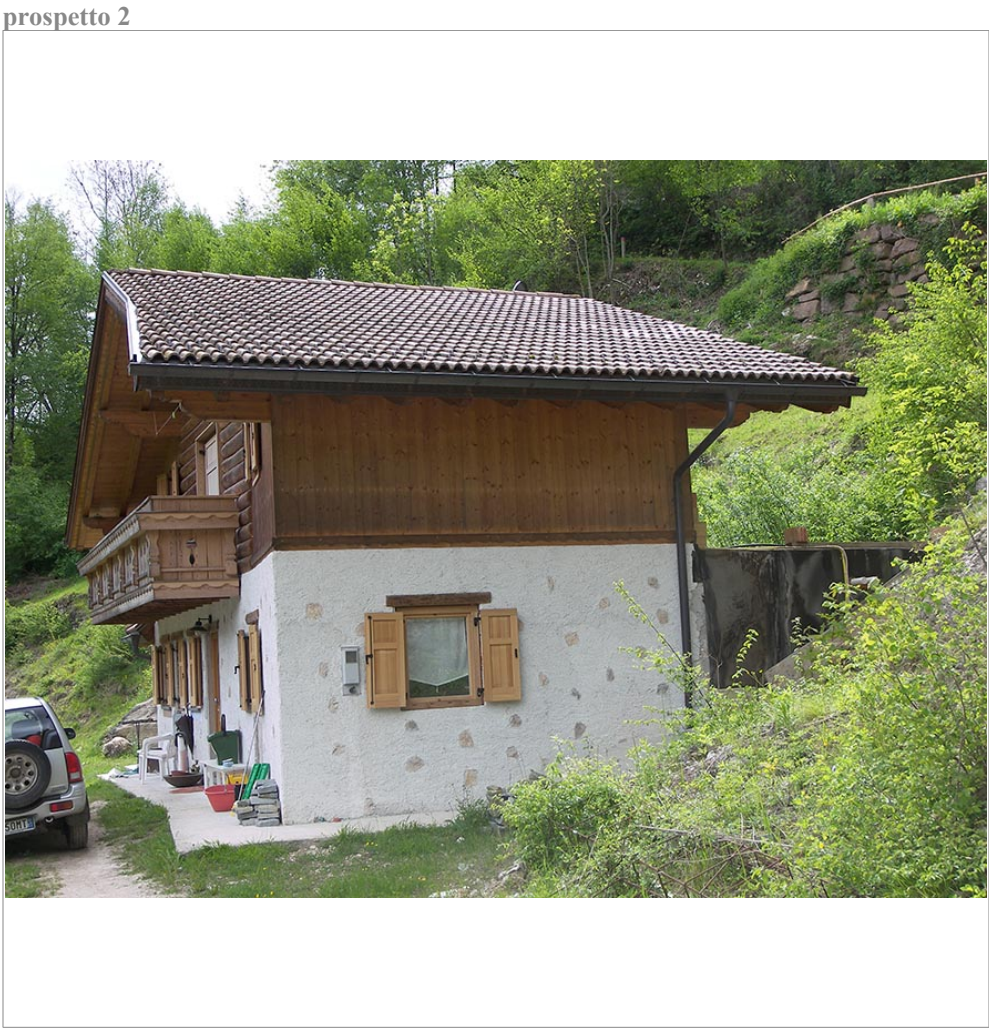
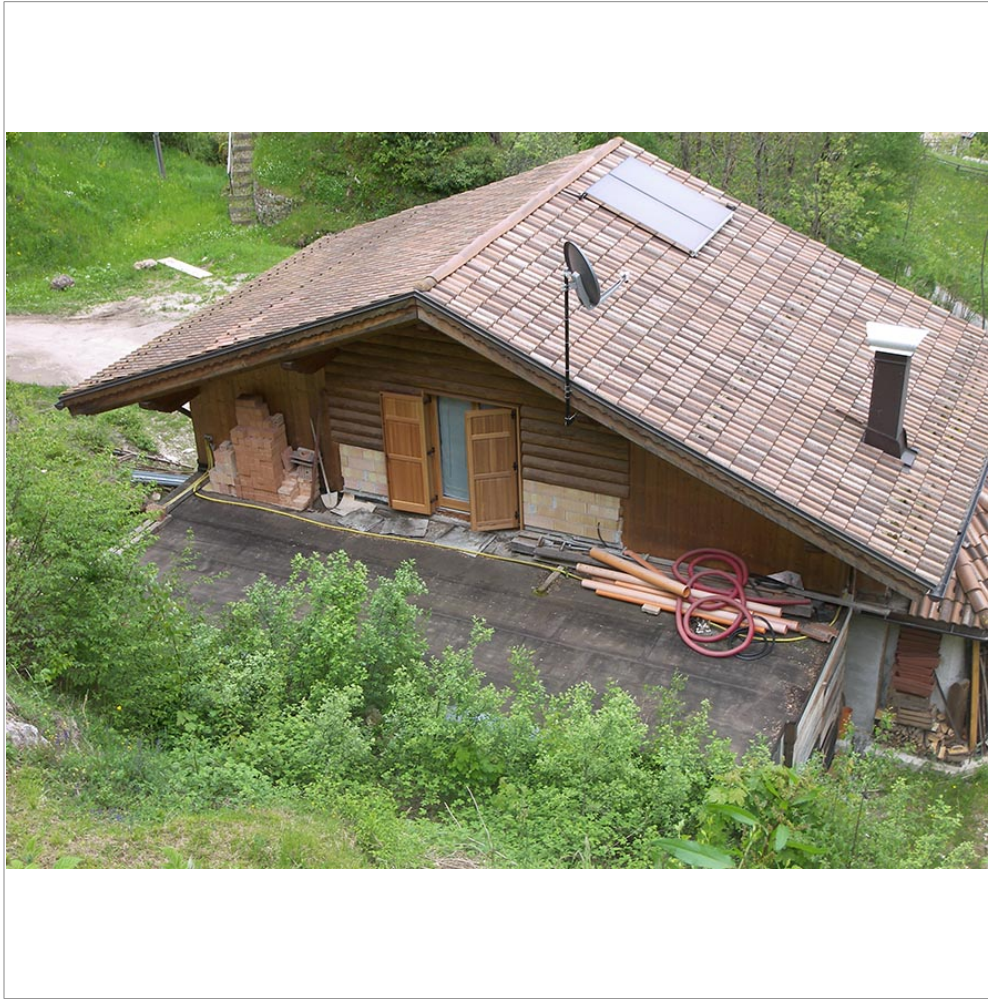
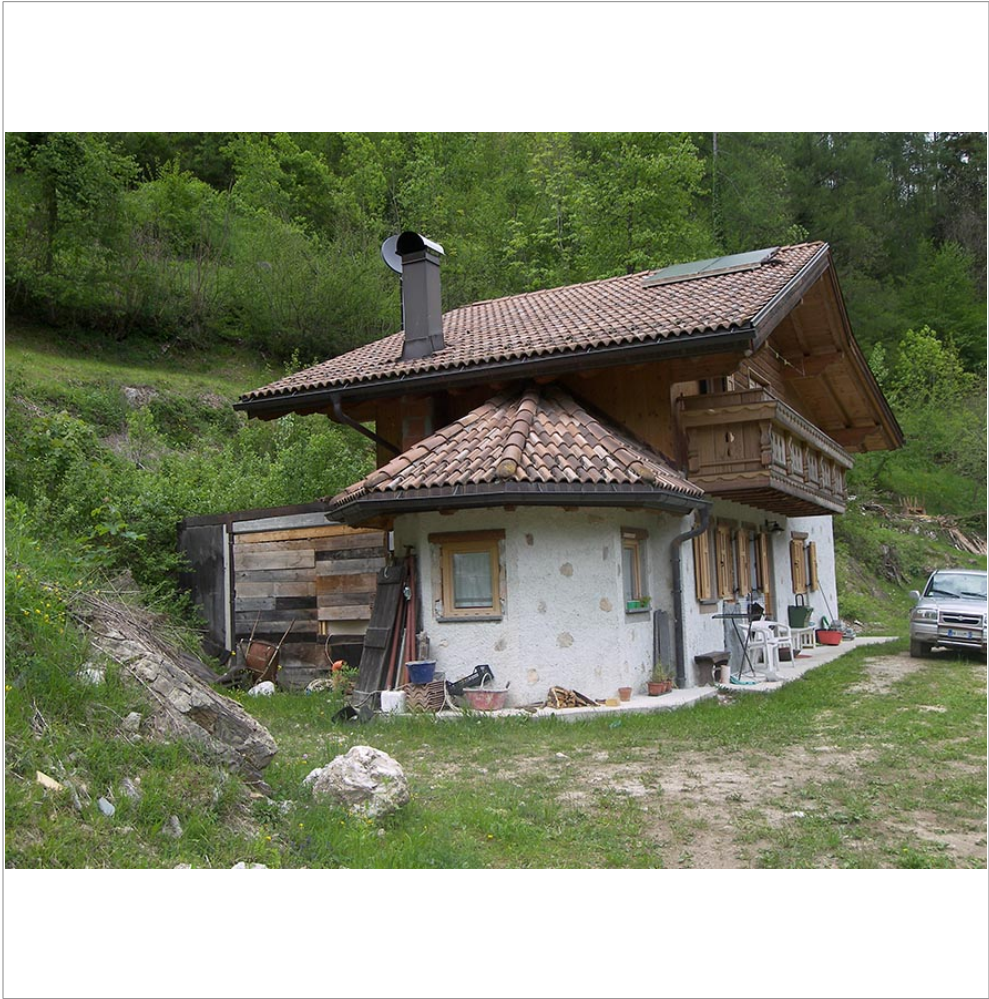
| | C.5.d | | | | Edificio di recente ricostruito secondo modi costruttivi incongrui, pur riproponendo l'assetto tipologico precedente e aggiungendo una ritonda 3.1 (priva di camino) e un grande interrato. | | | | Altri elementi degradanti: intonaco acon inserti di pietra a vista, porte e finestre di forme e oscuramenti inappropriati, torretta di serie, interrato con pareti e soletta con isolante in vista, poggiolo in "stile tirolese" di serie. |
