| COMUNE DI PRIMIERO SAN MARTINO DI CASTROZZA | |
| <div>STUDIO DI COMPATIBILITA' IN FASE DI PIANIFICAZIONE</div> <div>VARIANTE AL PRG DEL COMUNE DI PRIMIERO SAN MARTINO DI CASTROZZA IN LOCALITA' COL - ANNO 2024</div> <div></div> | |
| Studio Tecnico Forestale<br>Dr.For. Filippi Gilli Ervino<br>Via Terrabugio n°38 – Fiera di Primiero<br>38054 Primiero San Martino di Castrozza | |

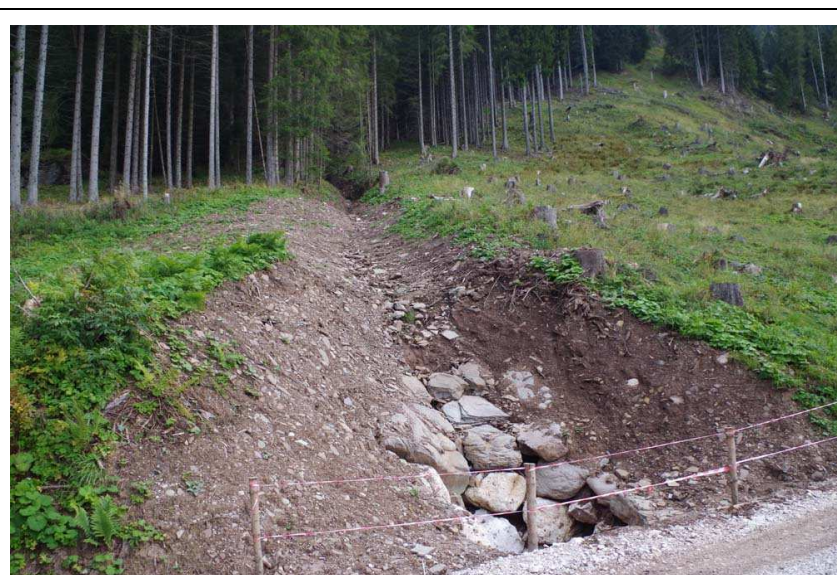
Il primo collettore. Nel luglio del 2024 durante un temporale si è verificata una colata che ha interrotto la strada forestale

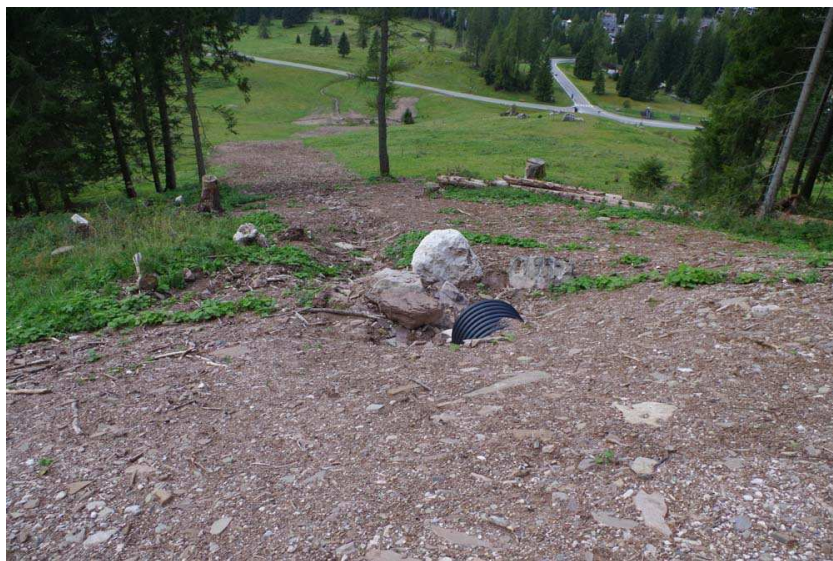
Lo stesso collettore a valle della strada. In marron il percorso della colata di qualche decina di metri cubi. L'attraversamento della strada forestale è favorito da una tubatura di diametro ridotto

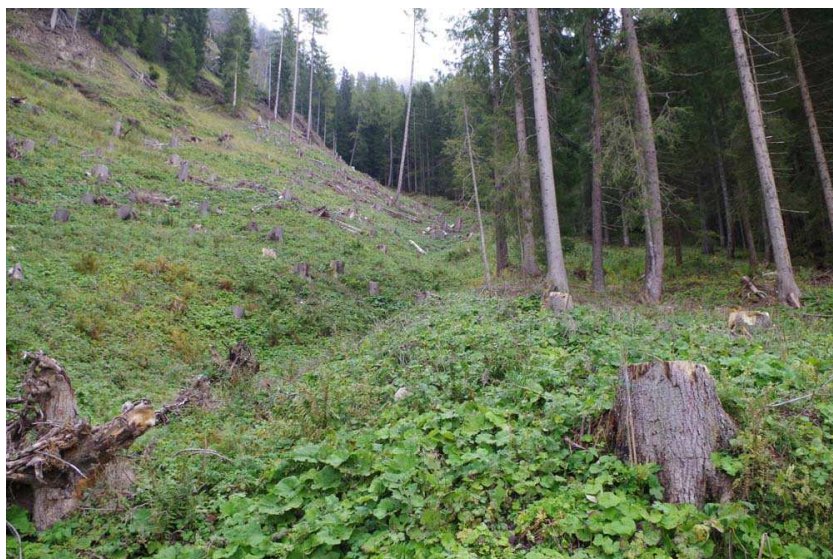
Il secondo collettore che sicuramente dal 1987 non ha mai provocato danni

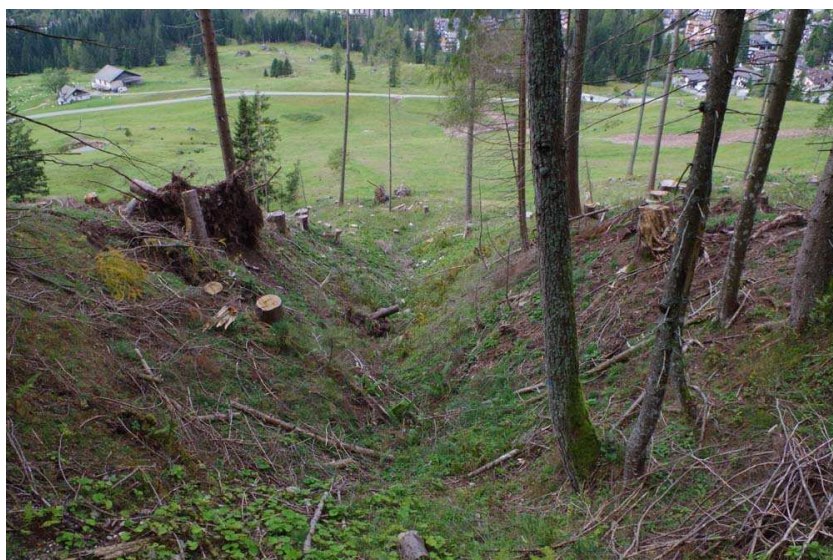
Il collettore a valle della strada forestale. Come si è notato l'intervento di ripristino della zona prativa effettuato alcuni anni orsono ha praticamente cancellato gli alvei nel tratto terminale

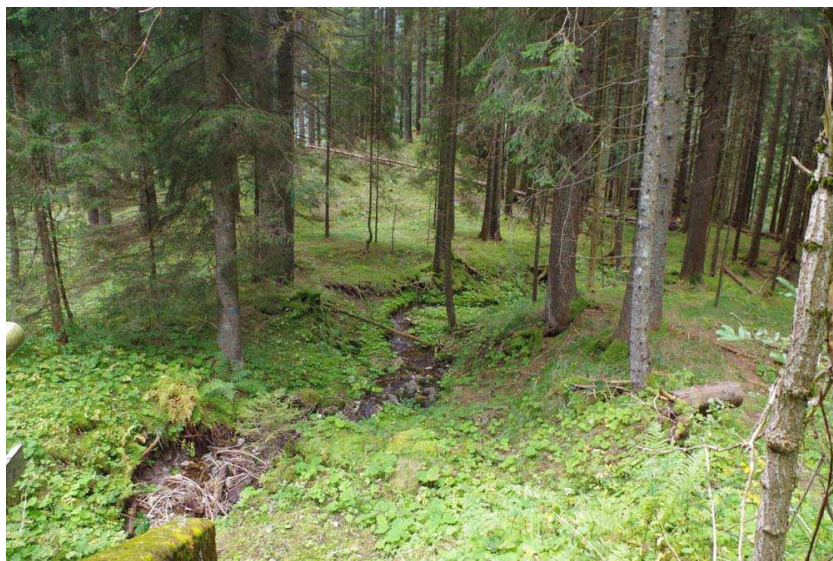
Settore tra la strada Camoi e l'opera di derivazione. Si noti la scarsità di deflusso e l'assenza di fenomeni erosivi

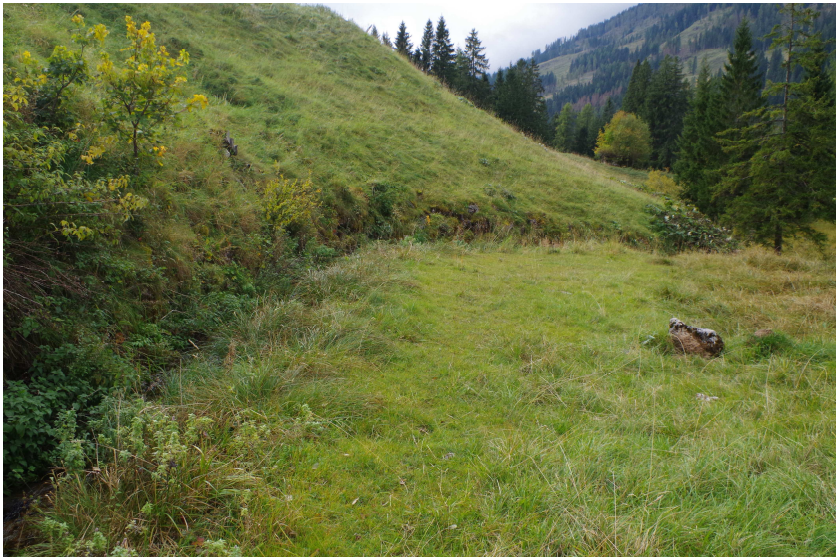
| | <p>Tratto iniziale nei prati Col. Sulla sinistra la scarpata – protetta alla base da scogliera – del riporto che ha creato il pianoro di Col</p> |

Unica accortezza che si prescrive è quella di una corretta gestione delle scogliere che sostengono il terrapieno su cui sono localizzati i fabbricati e le loro pertinenze: il verificare annualmente e dopo ogni evento piovoso significativo lo stato di manutenzione delle opere è misura di buon senso e di corretta gestione del territorio.

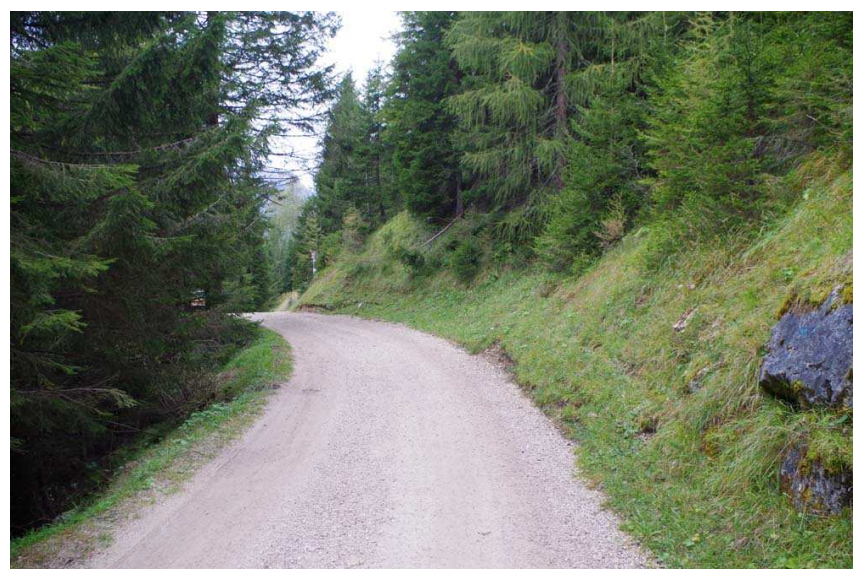
Il collettore che dovrebbe intersecare le strade della Val di Roda dopo il bivio a quota 1579

Come si vede in entrambi i casi non esiste rete idrografica di alcun tipo

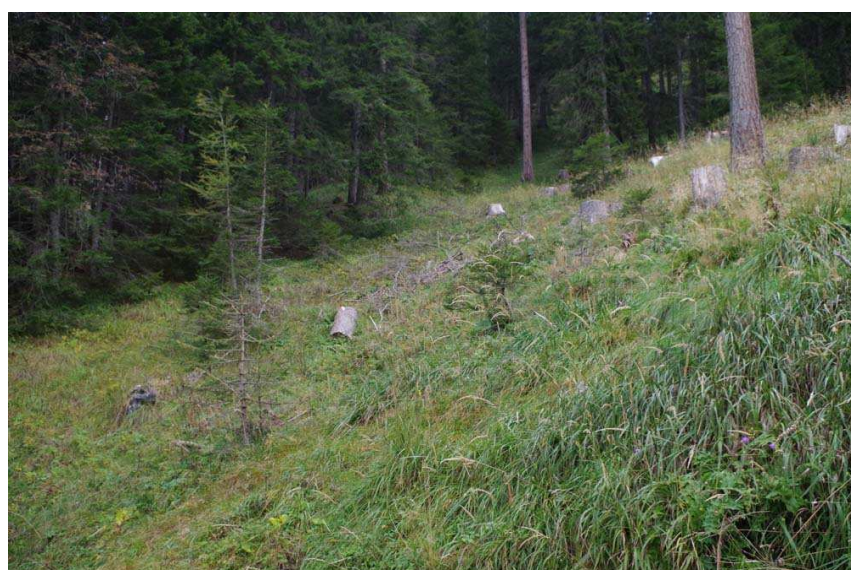
Il collettore prima del bivio.

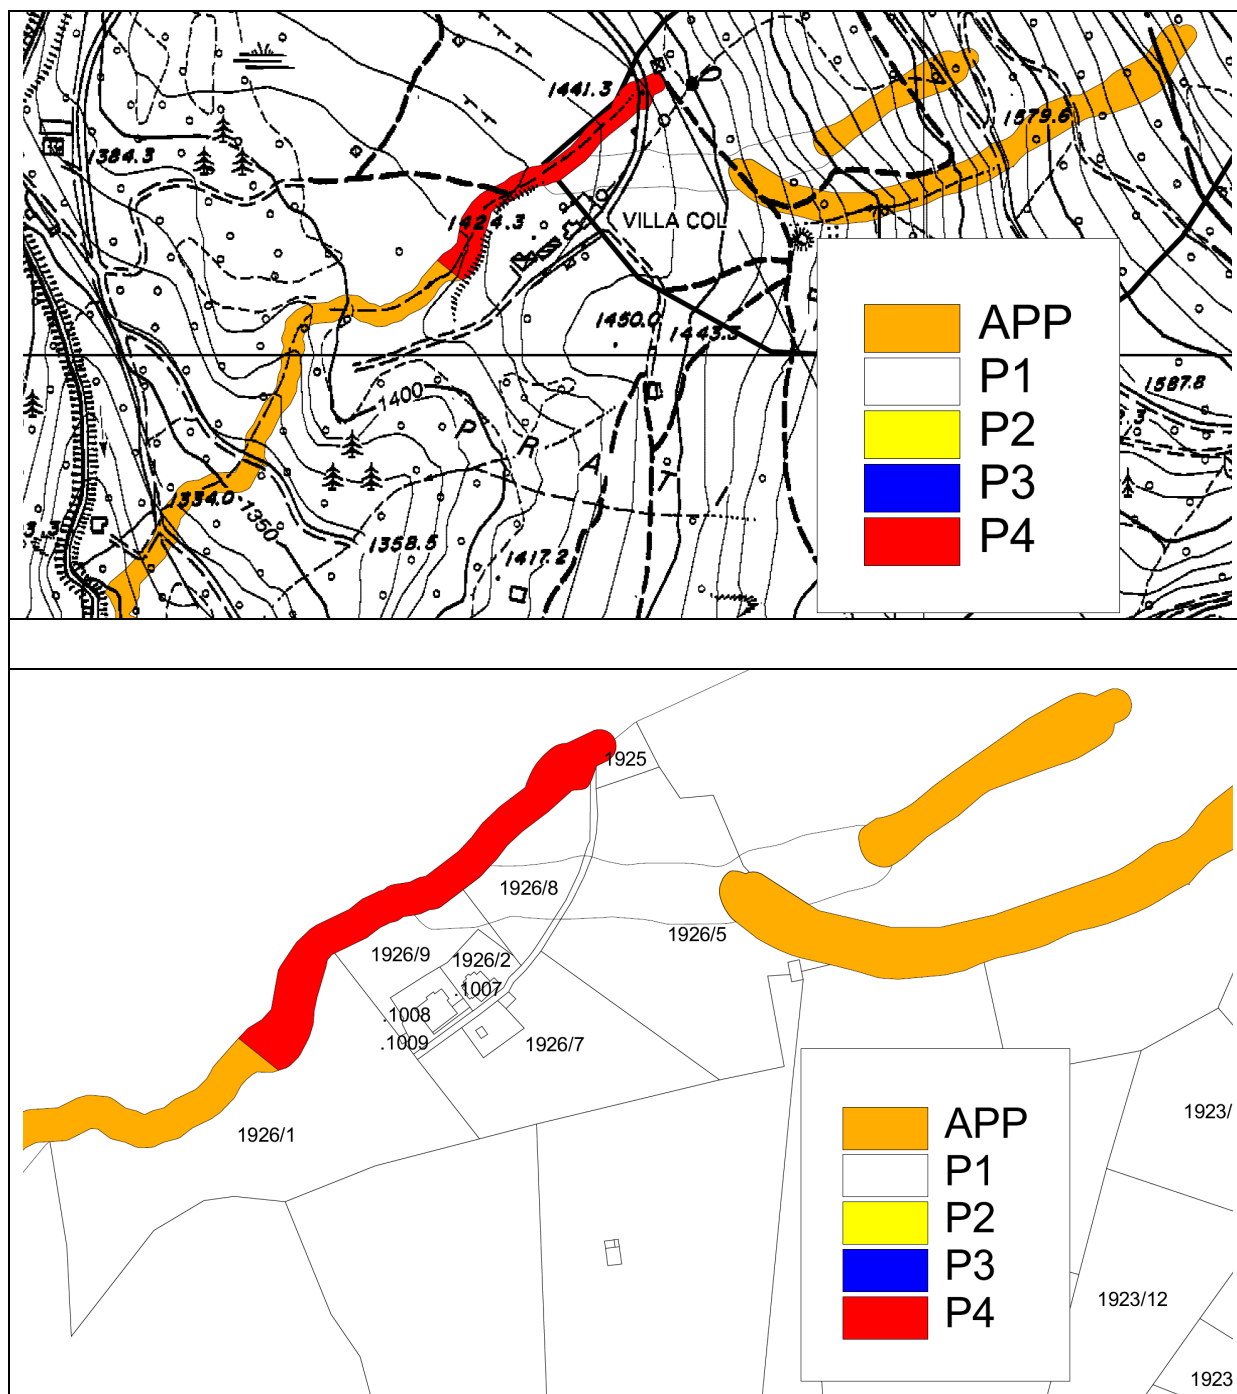
Questo fa propendere per una inclusione prudenziale dell'alveo e solo quello in zona P4 (come deve essere per tutti i collettori) mentre gli edifici e le pertinenze in quella P1, ovvero una cartografia così modificata.

La definizione del grado di pericolo è stata effettuata solo in corrispondenza dell'area oggetto di studio (e di incarico) mentre la restante parte del collettore permane in classe APP.
