Restituzione del rilievo e analisi dell’edificio

TON 03

012

TONADICO I p.

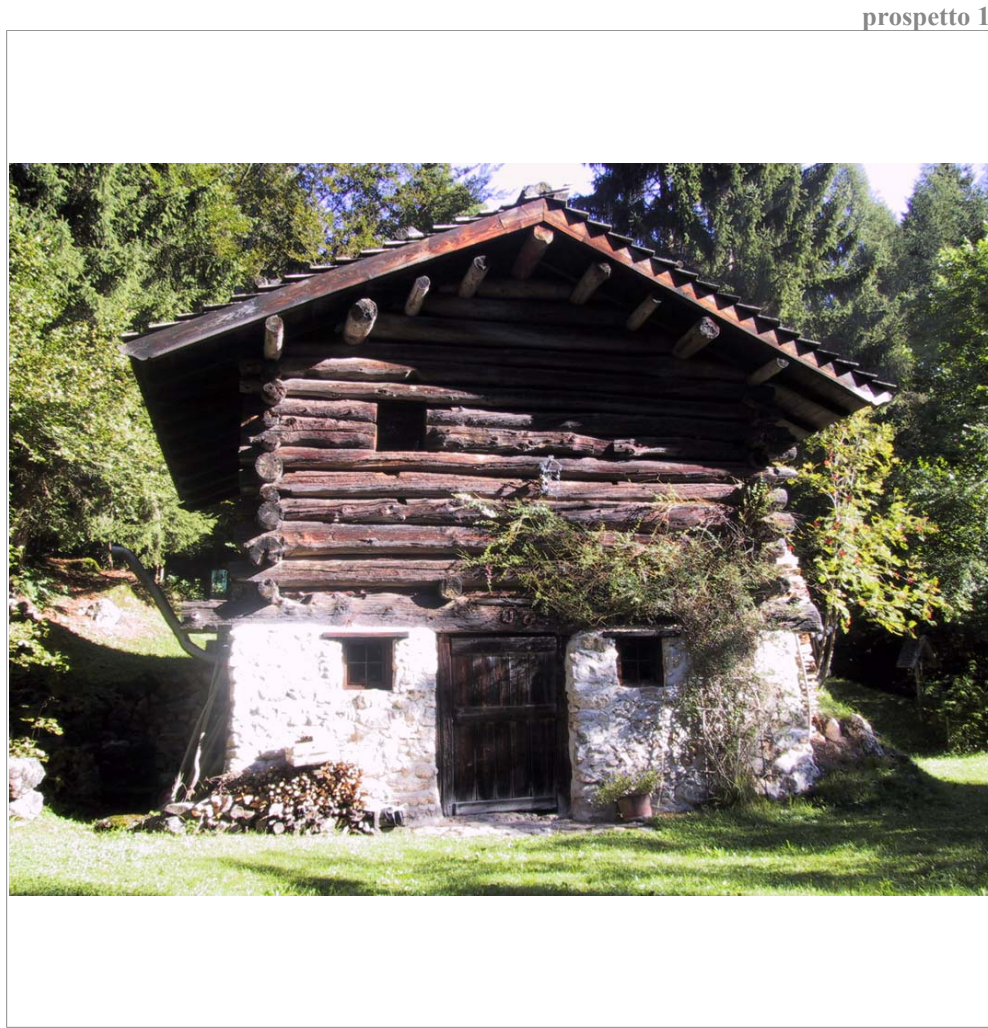
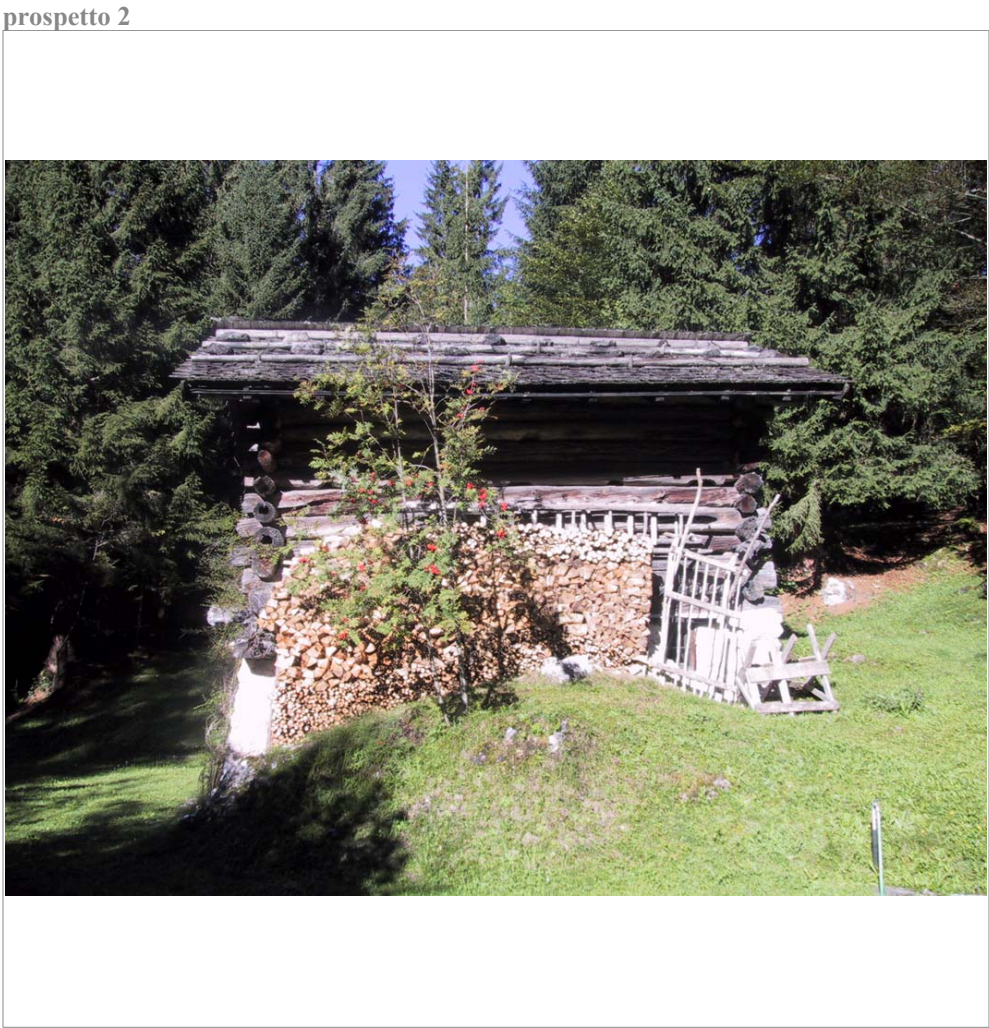
DAL TON0301201 AL TON0301205

| A.2 | | Edificio unitario risalente al 1890. La finestra sul prospetto 1 del fienile e probabilmente intervento effettuato dai soldati durante la Prima guerra mondiale. Sul prospetto 4 una canna fumaria in tubo metallico, evidente segno di riuso abitativo inappropriato. | | | | | | |

categoria d'intervento  
**Risanamento Conservativo**

altre prescrizioni specifiche  
**Possibilità di ricondurre il fabbricato alla tipologia A.4**
