## *Costituzione del rilievo e analisi dell'edificio*

TRA 07

031

TRANSACQUA

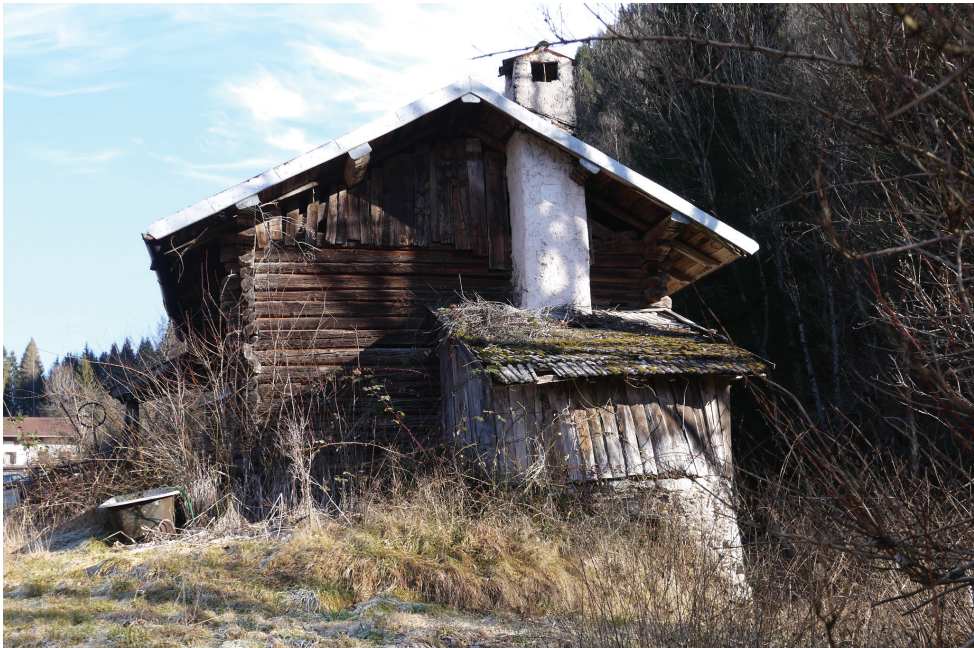
prospetto 1    prospetto 2

intonaci cementizi  
tetto in lamiera non verniciata e  
con modifica della pendenza su  
parte della falda a monte.

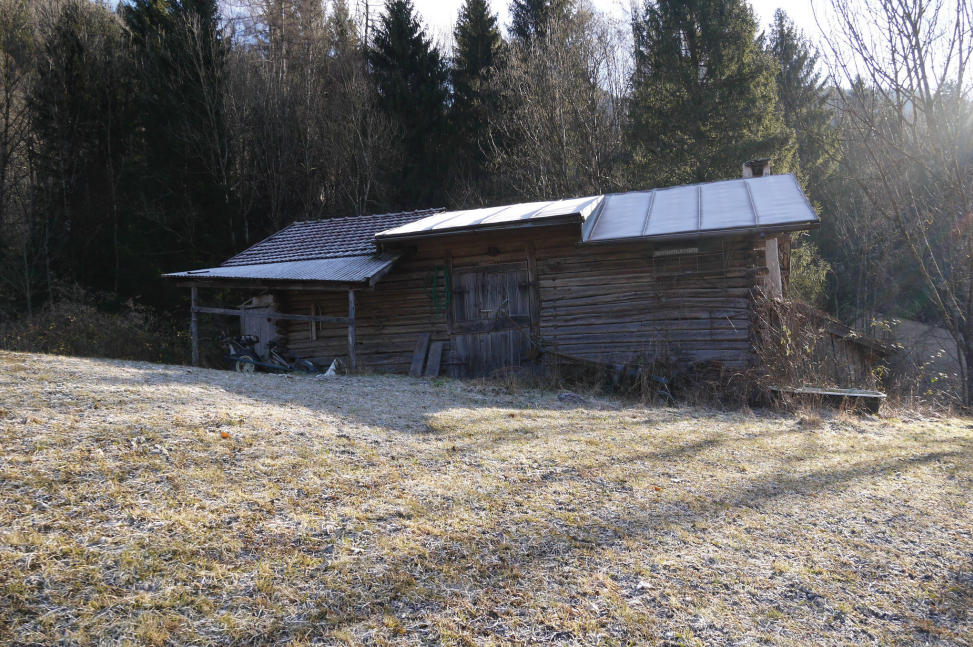
prospetto 3    prospetto 4

Edificio tipo B.3.s. con tettoia e wc in legno a monte e ritonda 4.1 sul prospetto 4.

altre prescrizioni specifiche  
L'intervento di recupero preveda l'eliminazione della tettoia e l'adeguamento della falda sul prospetto 4.  
Edificio esistente posto in area con classe di penalità bassa P2 ai sensi dell'art. 15 della Carta di sintesi della pericolosità DGP 1317 in data 04/09/2020.
