Restituzione del rilievo e analisi dell’edificio

SIR 11

016

SIROR

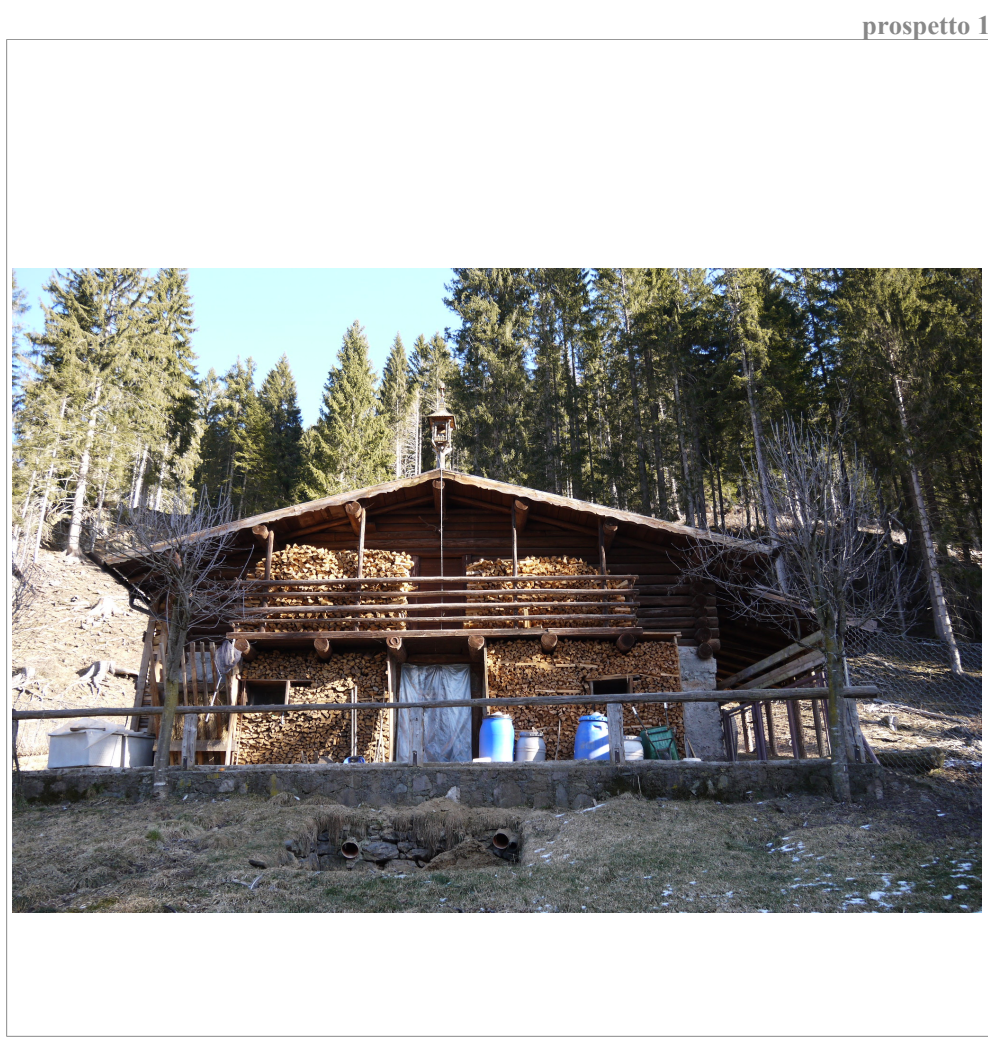
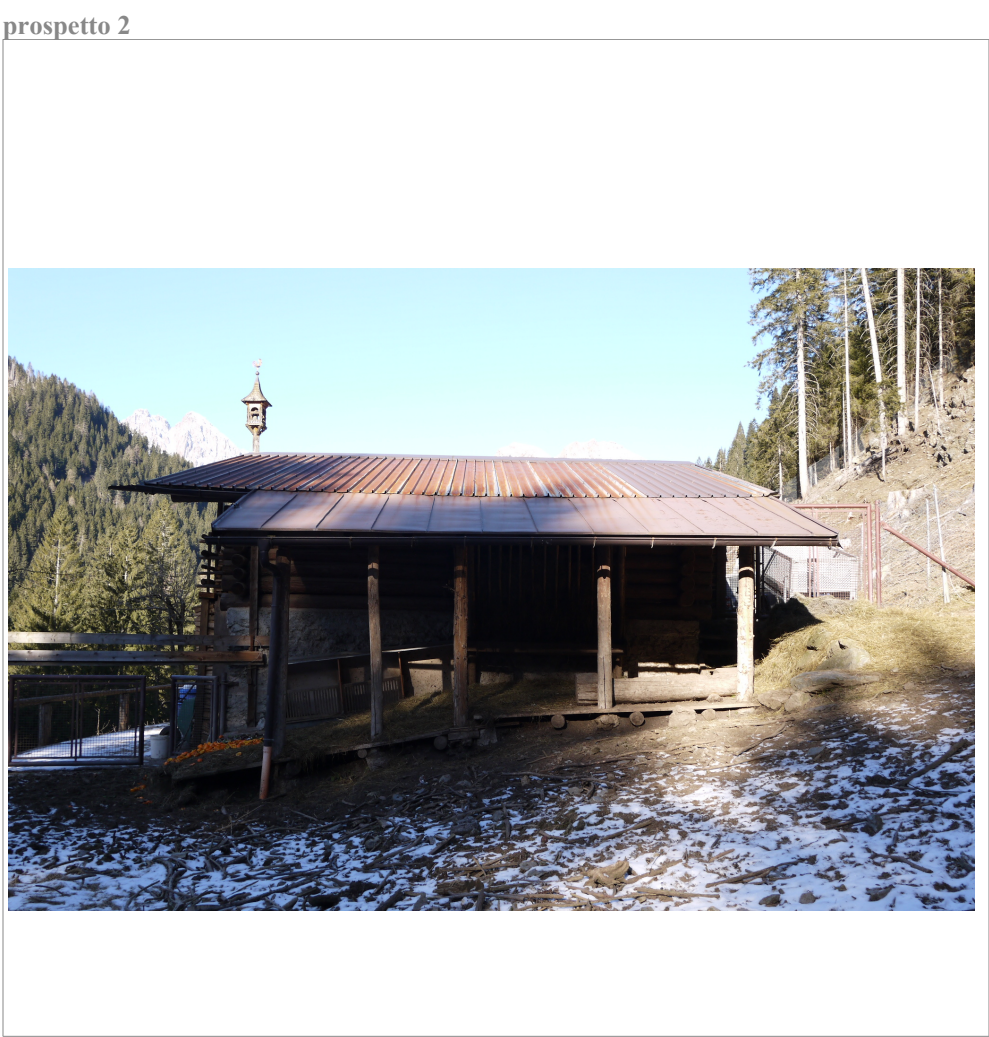
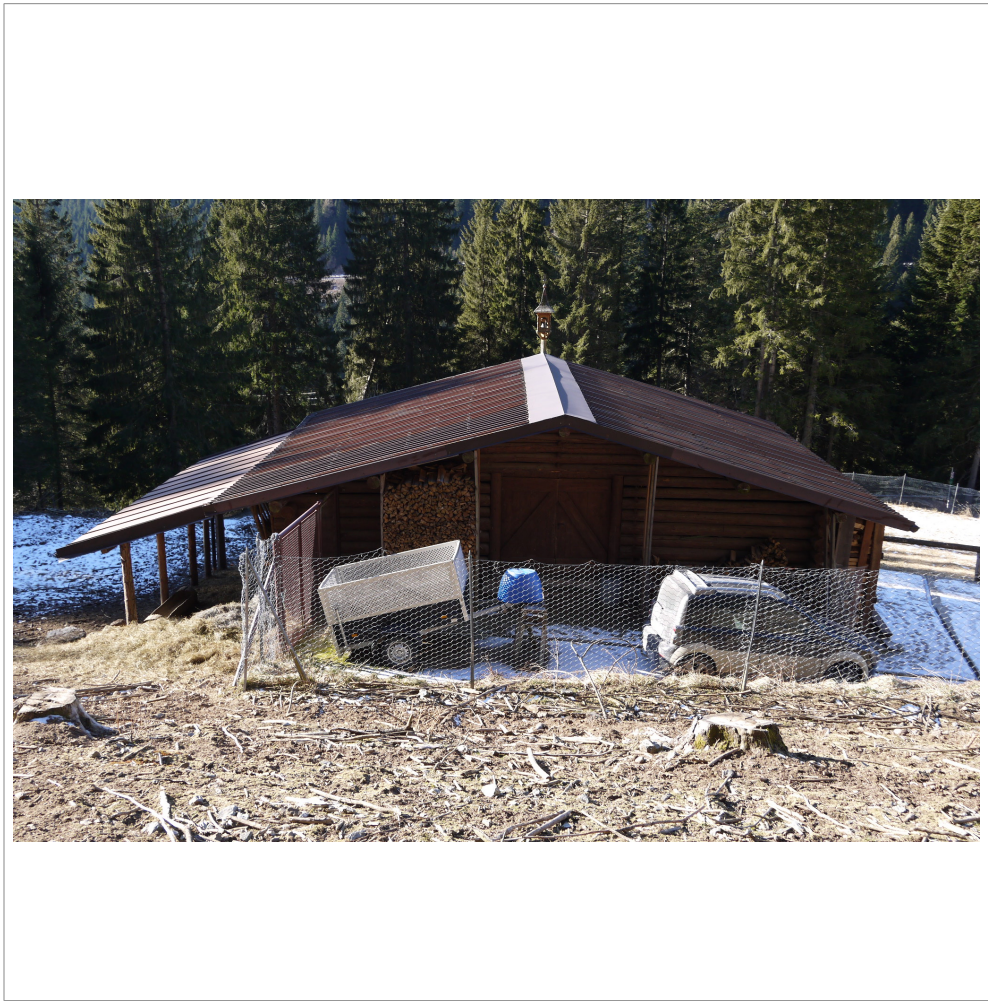
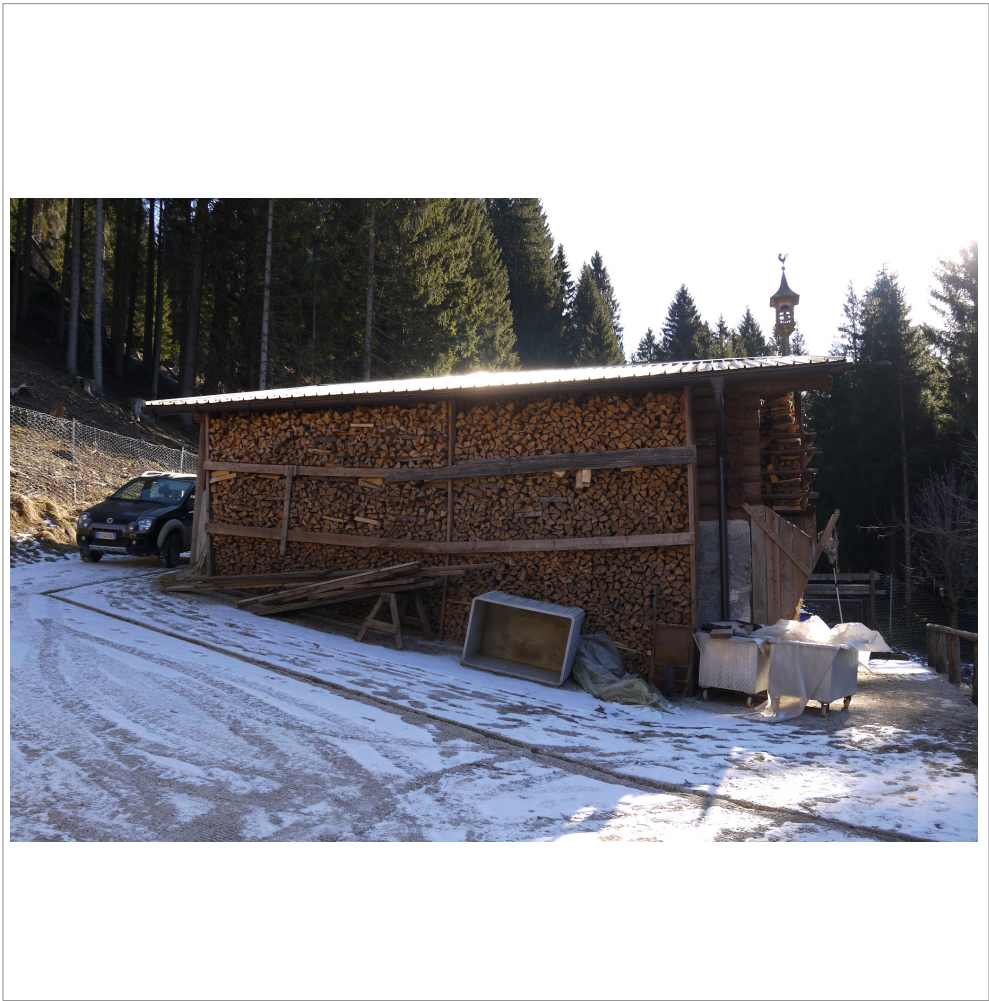
DAL SIR1101601 AL SIR1101605

| | | | | | stato copertura | B | | | abitativo |
| Edificio | iscrizioni | | | | stato generale | B | | Tettoia sul prospetto 2 realizzata in modo incongruo con la tipologia del fabbricato. | utilizzo |
| | A.2 | Edificio agricolo tutt'ora utilizzato alla conduzione del fondo. Ha subito alcuni interventi che ne hanno alterato il prospetto 2 senza variarne la leggibilità del processo edilizio. | | | | | | | |

**L'intervento di ristrutturazione edilizia dovrà ricondurre l'edificio alla tipologia A.2.**  
**Edificio esistente posto in area con classe di penalità bassa P2 ai sensi dell'art. 15 della Carta di sintesi della pericolosità DGP 1317 in data 04/09/2020.**
