### Considerazioni integrative allo studio di compatibilità

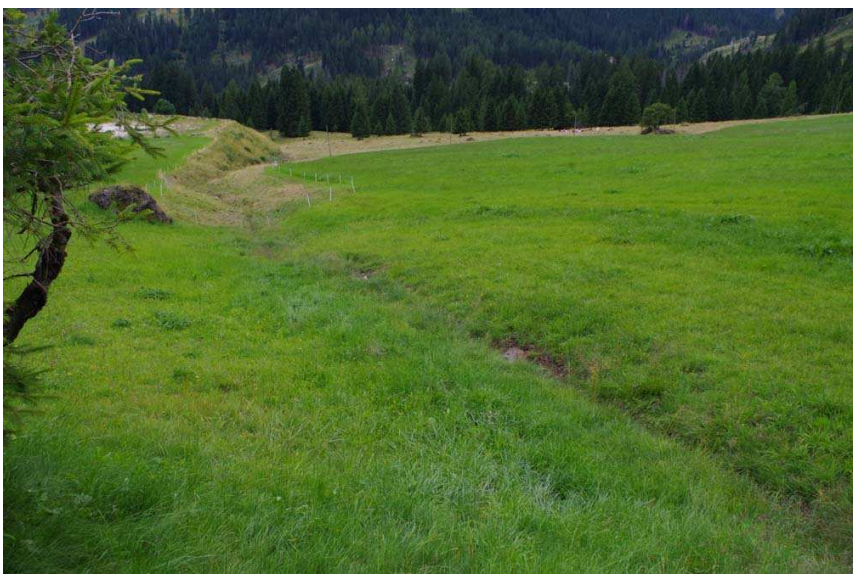
| | <p>Il collettore principale del reticolo della zona di Col (ramo di destra)</p> |

In particolare il collettore di destra (quello che in questo reticolo può essere considerato il recipiente principale) trae origine da una sorgente posta a fianco della cabina elettrica (a monte della strada, foto pag.19 della relazione) ma la sua portata è così ridotta che normalmente non raggiunge il litro al secondo nel tratto di interesse (tre misurazioni di portata effettuate in date differenti).

Nella zona della Villa Col il collettore è marginato da una scogliera che non ha significato dal punto di vista idraulico (non serve per difendere i fabbricati) ma il cui scopo è quello di sostenere il riporto che ha creato il pianoro a Nord della Villa.

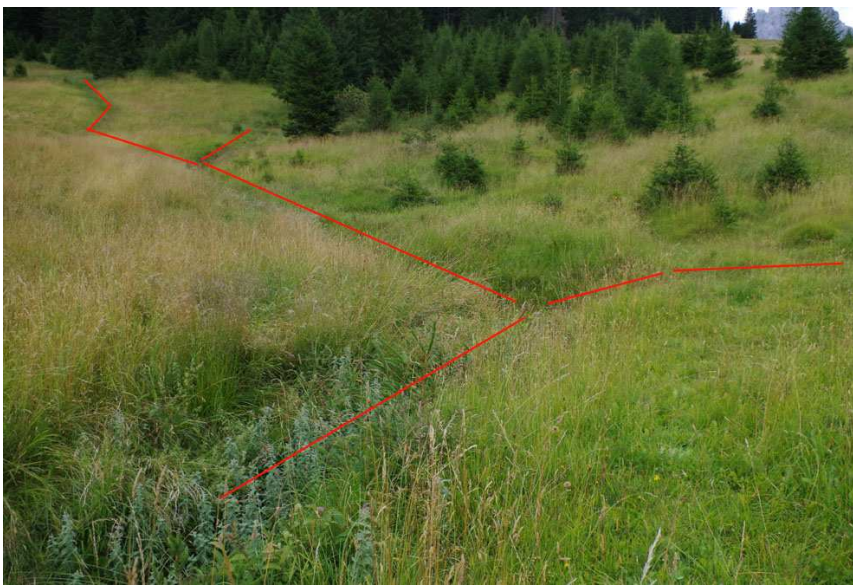
| | <p>Nella fotografia è stato evidenziato con la riga rossa l'andamento del drenaggio</p> |

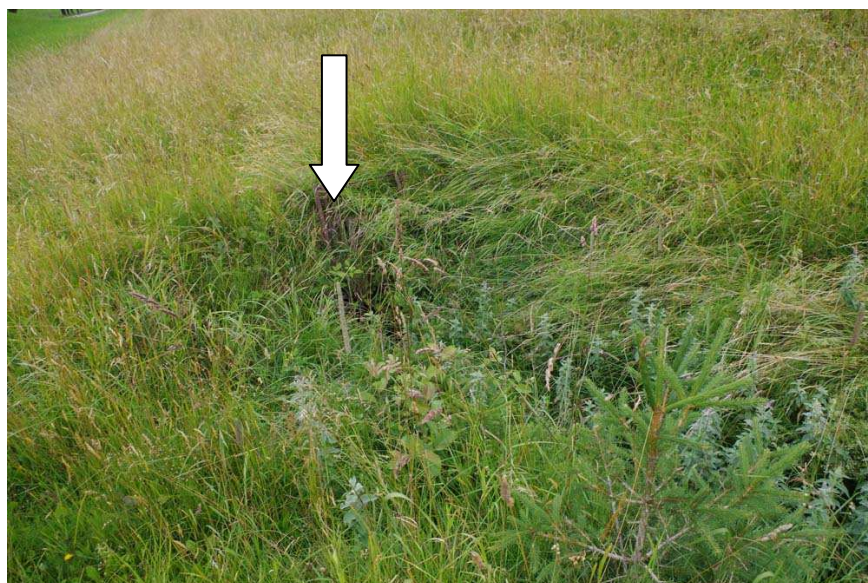
Imbocco del drenaggio a cielo aperto nella tubatura. Detto imbocco è protetto da griglia metallica che si intravede nella fotografia ed è indicata dalla freccia bianca

Questo collettore, una volta immesso nel pozzetto, è intubato (tubatura in cemento di 30 cm di diametro) e l'imbocco protetto da griglia; una seconda griglia (freccia bianca sull'estratto dell'ortofoto) è presente a fianco della strada rurale e raccoglie l'eventuale deflusso laminante sul prato (in caso di precipitazioni di intensità prossime a quelle di Vaia) inviandolo sempre nella stessa tubatura che scarica le acque così raccolte nel collettore principale (sbocco foto a pag.18 della relazione).

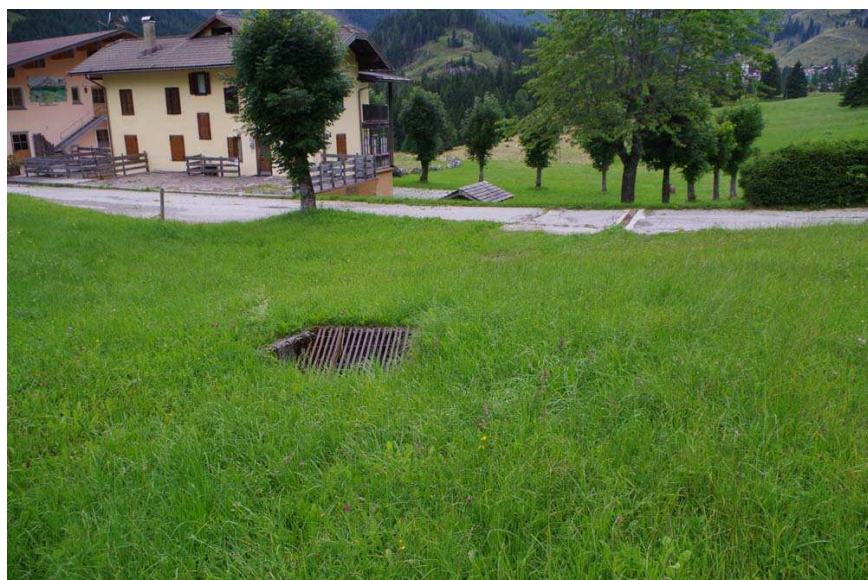
Seconda grata collegata alla tubatura interrata in calcestruzzo
