Restituzione del rilievo e analisi dell’edificio

TON 03

012

TONADICO I p.

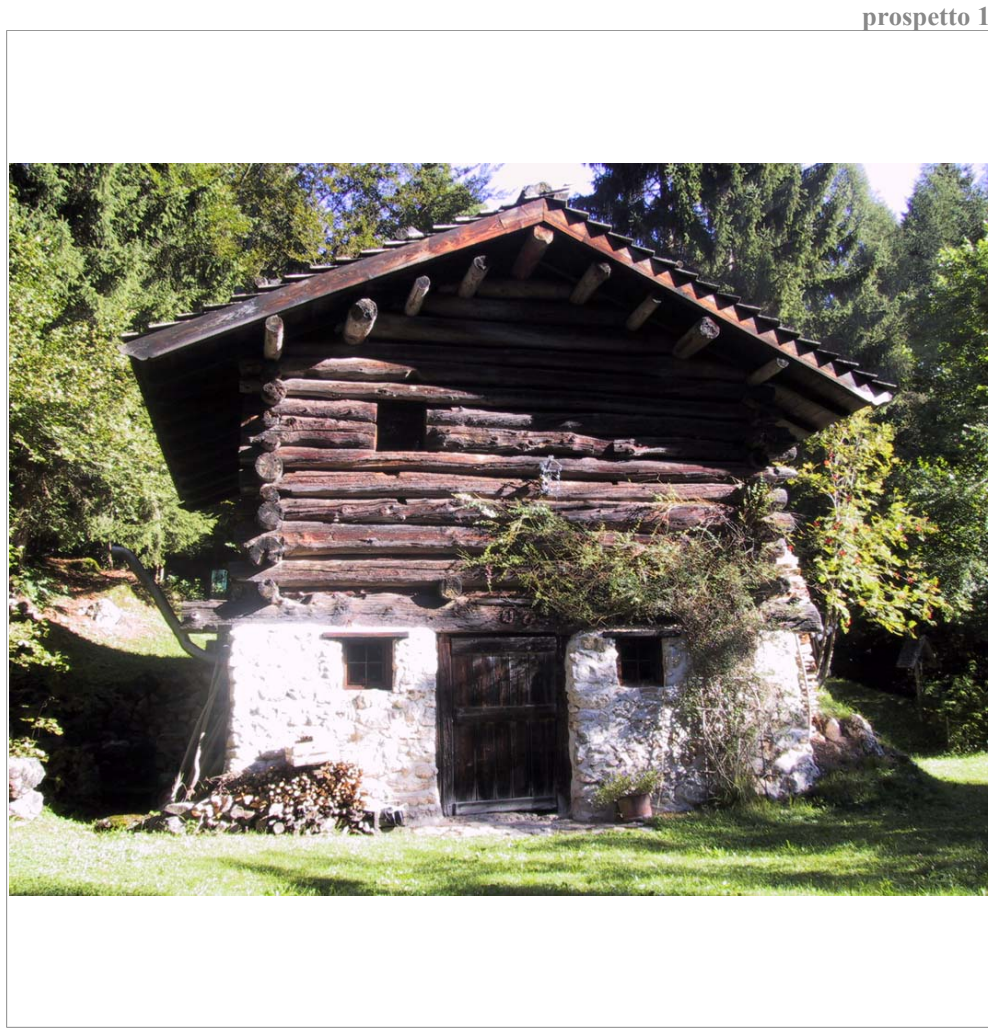
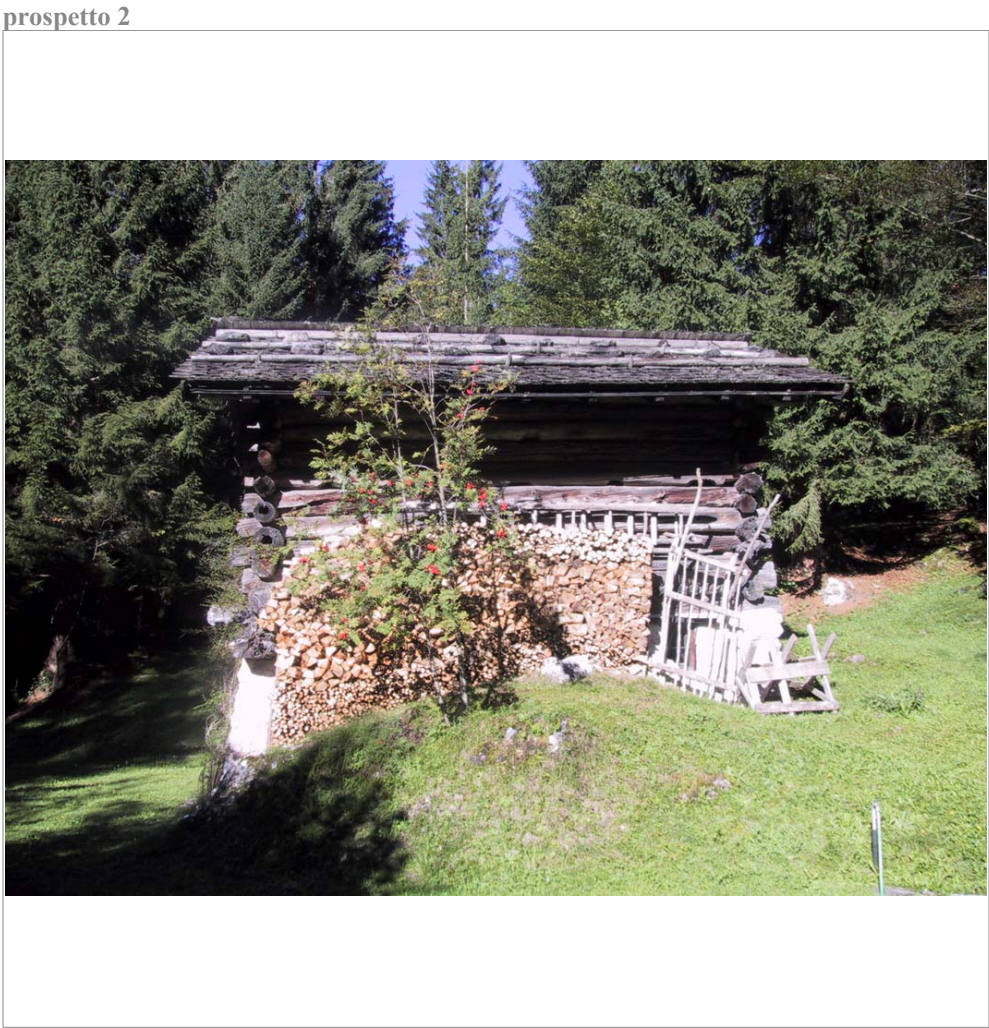
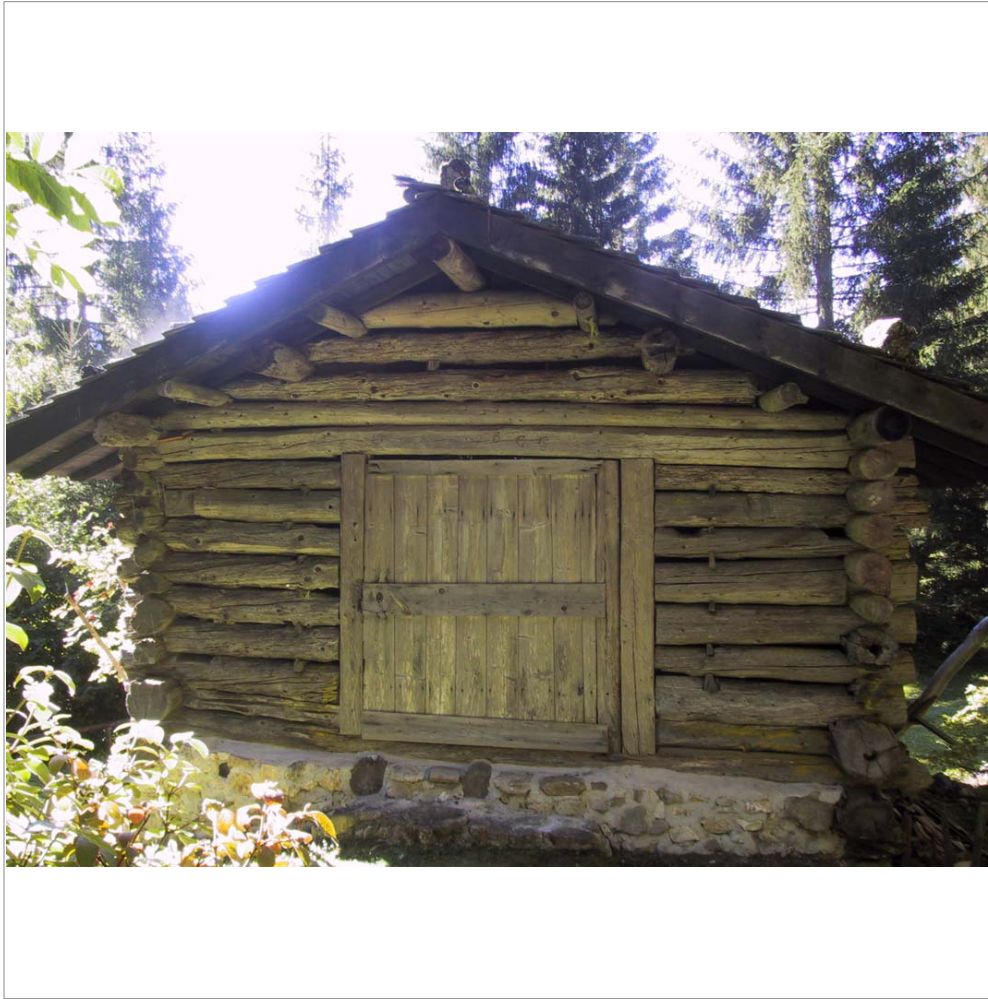
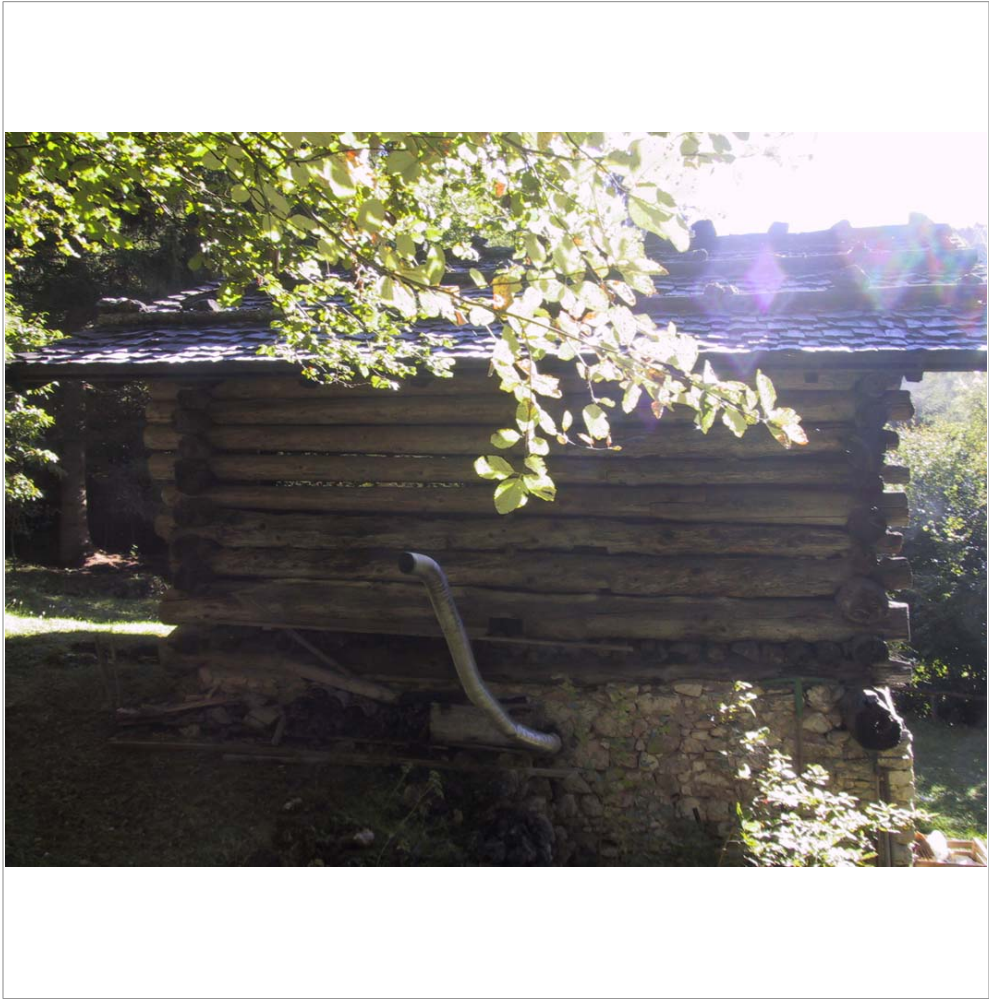
DAL TON0301201 AL TON0301205

| | “L 18 * 90 C G A” incisione sull’architrave della porta del fienile | | | | stato copertura | | | incisioni | intonaci cementizi<br>torrette e comignoli anomali | abitativo | |
| A.2 | | Edificio unitario risalente al 1890. La finestra sul prospetto 1 del fienile e probabilmente intervento effettuato dai soldati durante la Prima guerra mondiale. Sul prospetto 4 una canna fumaria in tubo metallico, evidente segno di riuso abitativo inappropriato. | | | | | | | | | |

categoria d'intervento  
**Risanamento Conservativo**

altre prescrizioni specifiche  
**Possibilità di ricondurre il fabbricato alla tipologia A.4**
