## Restituzione del rilievo e analisi dell'edificio

| area omogenea | <b>TRA 01</b> | edificio n. <b>047</b> | c. c. <b>TRANSACQUA</b> | <b>particella</b> .117/9 | <b>riferimenti fotografie</b> da TRA0104701.JPG a TRA0104704. |

area omogenea **TRA 01** edificio n. **047**

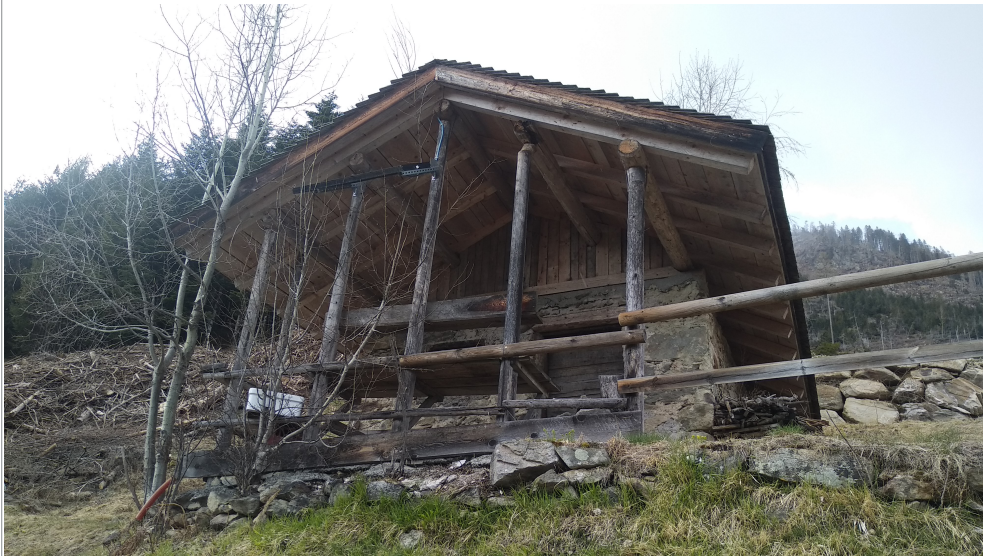
prospetto 1

Edificio unitario con modifiche della copertura.

altre prescrizioni specifiche  
**Eliminare lo sporto rilevante sul prospetto verso valle.**  
**Edificio esistente posto in area con classe di penalità bassa P2 ai sensi dell'art. 15 della Carta di sintesi della pericolosità DGP 1317 in data 04/09/2020.**  
**Ricadendo l'edificio in zona di protezione idrogeologica , si prescrive il rispetto della Carta delle Risorse Idriche in vigore, rinviando ad essa la verifica di tutte le richieste di trasformazioni urbanistiche ed edilizie.**
