COMUNE DI PRIMIERO SAN MARTINO DI CASTROZZA

Analisi e valutazione della pericolosità torrentizia gravante sul fabbricato  
individuato dalla p.ed. 1328 - 1329 in C.C. di SIROR – Località Rive Erte

Studio Tecnico Forestale  
Dr.For. Filippi Gilli Ervino  
Via Terrabugio n°38 – Fiera di Primiero  
38054 Primiero San Martino di Castrozza

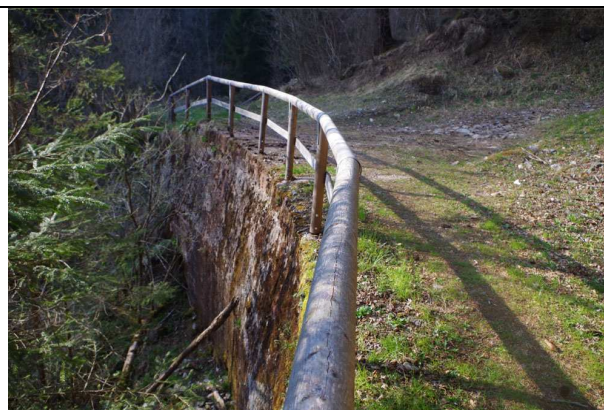
Foto 3 : Il rio è attraversato dal canale di gronda in cls Valmesta – Val Noana. Il manufatto non ha subito lesioni durante Vaia ma appare scalzato

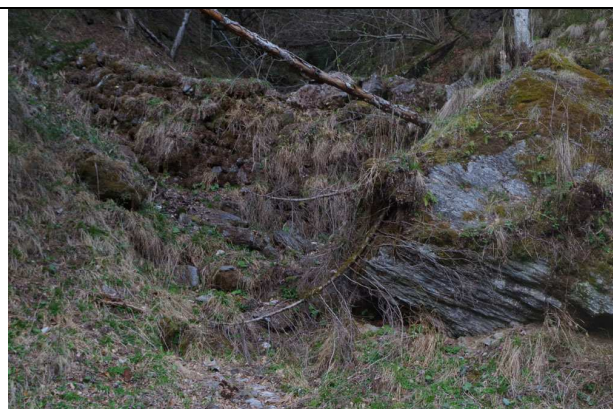
Foto 4 : Attraversamento del sentiero per Malga Civertaghe (25 m a monte del canale di gronda). Il manufatto, in pietrame a secco, non è danneggiato sintomo che il trasporto solido anche durante Vaia era formato da elementi di piccole dimensioni

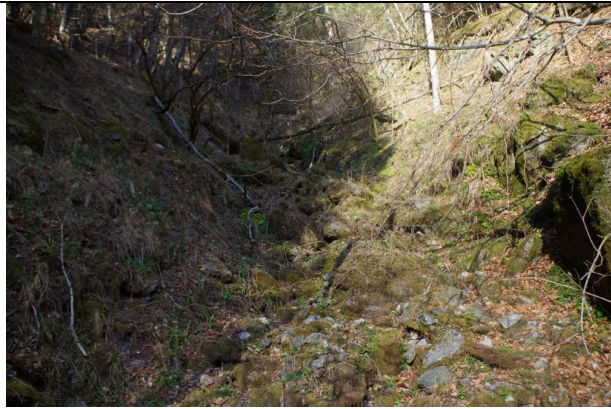
Foto 5 Alveo subito a monte dell'attraversamento del sentiero: è presente un piccolo deposito di detrito

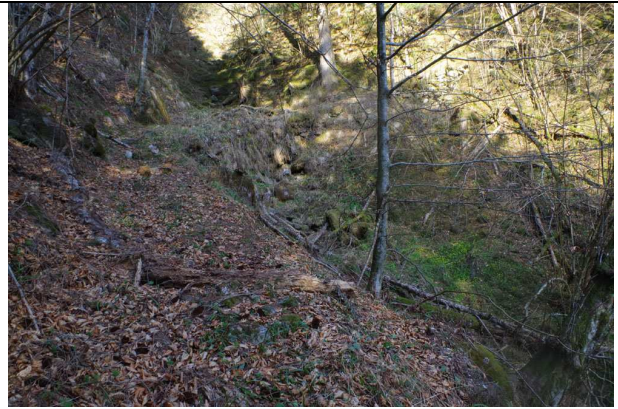
Foto 6 Attraversamento di un sentiero laterale

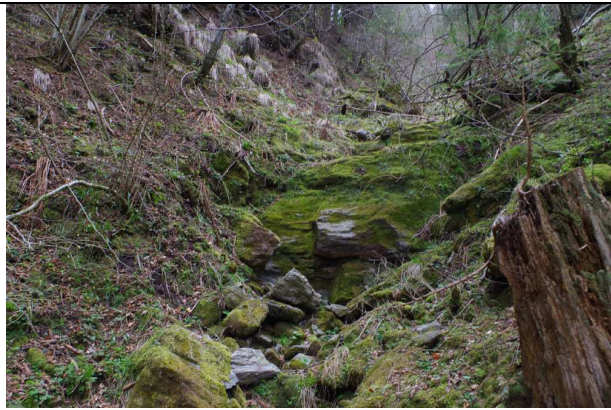
Foto 7 Alveo subito a monte dell'attraversamento: grosso blocco assicura una certa stabilità del fondo

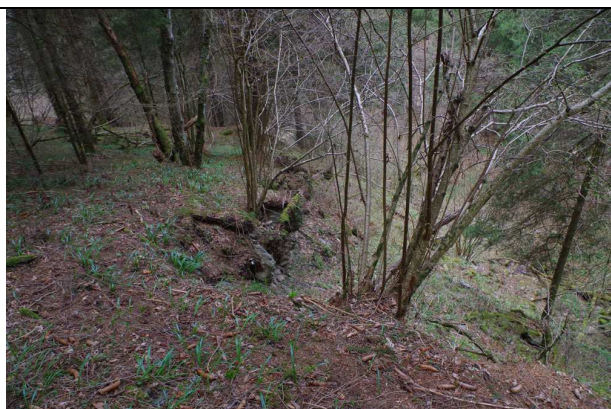
Foto 8 zona verso quota 1120: nicchia di erosione sulla sponda sinistra

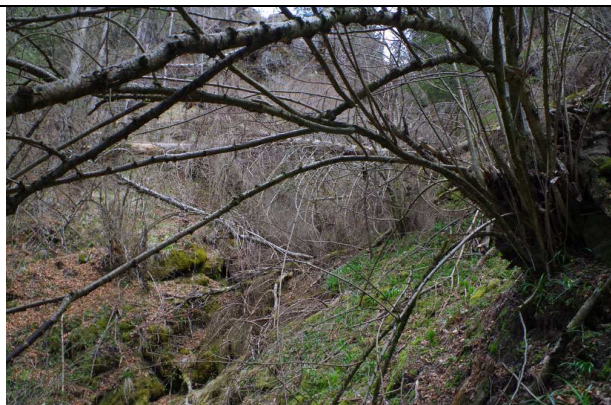
Foto 11 Gli schianti che occupano l'alveo per un tratto di circa 40 metri

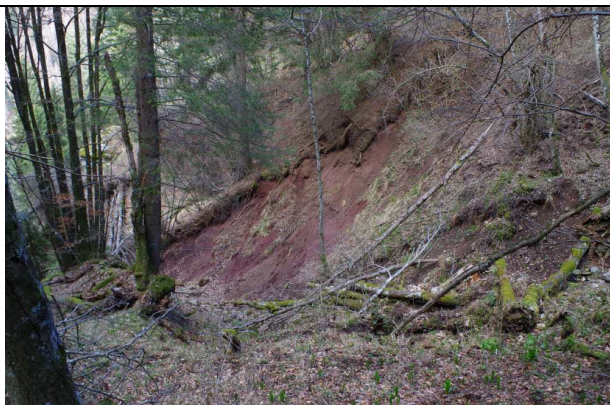
Foto 12 Erosione in sponda destra

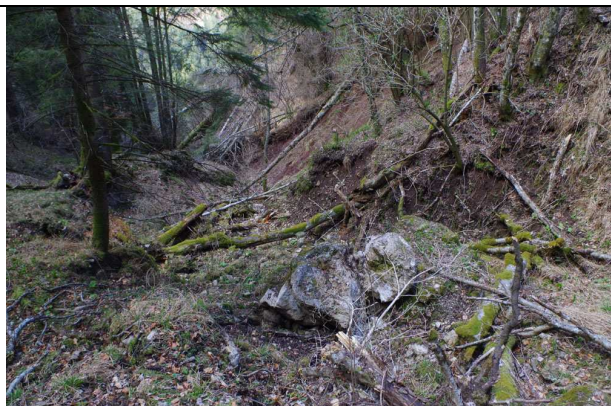
Foto 13 Alveo a valle dell'erosione di sponda

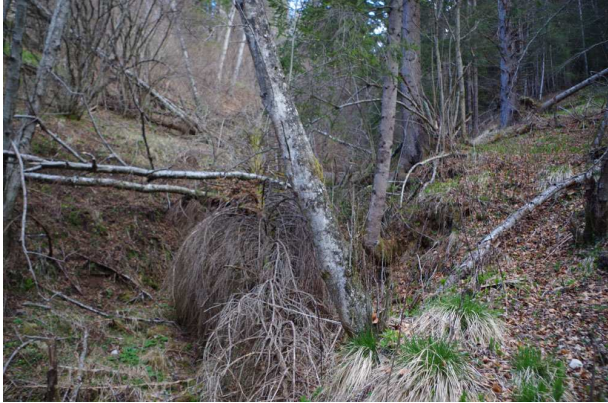
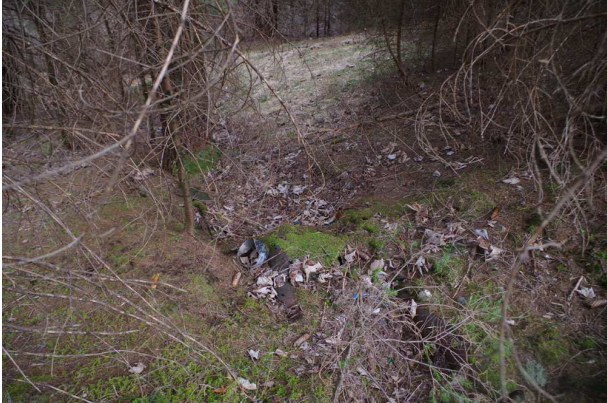
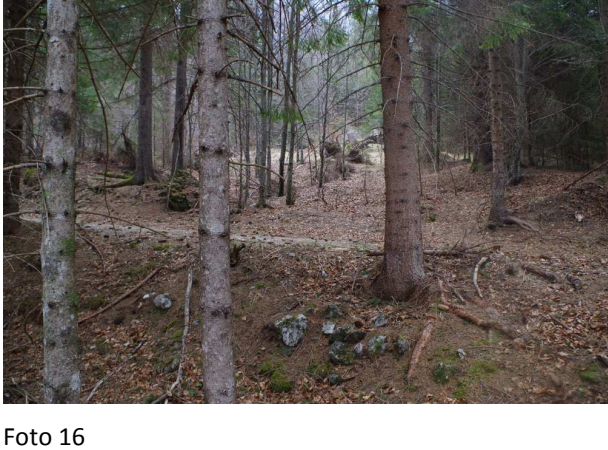
| | <p><u>Foto 14</u> Alveo subito a valle della confluenza tra i due elementi della rete idrografica</p> <p><u>Foto 15</u> Alveo subito a valle della strada per la località Prati Ronzi</p> <p><u>Foto 16</u> "Alveo" a monte della strada</p> |

Subito a monte della quota 1180 l'alveo è nuovamente intasato da schianti; la sezione si fa via via più ridotta fino a raggiungere i 30 cm poco a valle della strada dei Ronzi. A monte l'alveo scompare (foto 16).

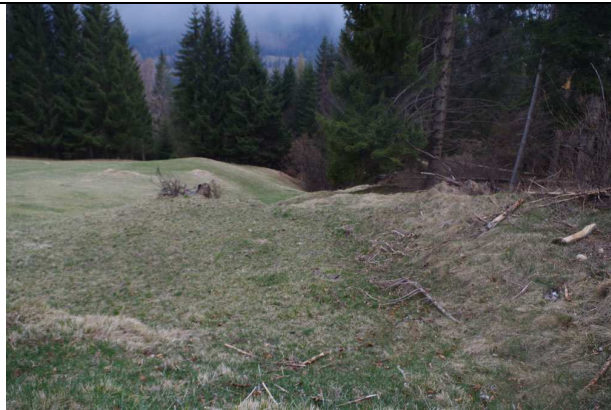
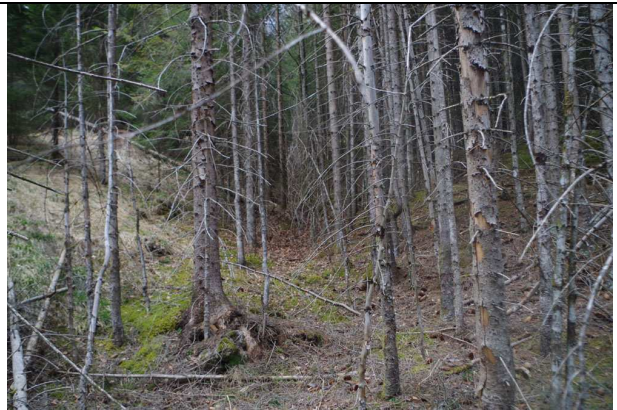
L'affluente di sinistra ha grosso modo le stesse caratteristiche dell'ultimo tratto del principale; sezione a V, talweg inferiore al metro, qualche piccola erosione di sponda, presenza di schianti fin quasi alla strada per i Prati Ronzi. Le due foto sottostanti rappresentano l'affluente di sinistra nel tratto a cavallo della strada per i Ronzi: come si nota per un tratto di circa 50 metri si tratta di una depressione in un'area prativa che non manifesta segni di deflusso; a monte

della strada (foto 18) l'alveo non è più riconoscibile se non come depressione nel complesso boscato.

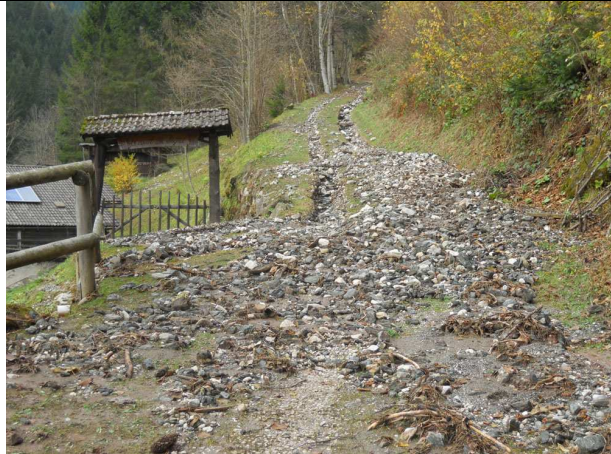
Tempesta Vaia: Ciò che resta della strada forestale "Logo"

Danni si sono registrati a carico della strada forestale del Logo per l'intasamento della tubatura dell'attraversamento e la conseguente fuoriuscita dell'acqua che ha individuato nella strada del Logo una via preferenziale di deflusso (con le conseguenti erosioni nella massicciata).

I fenomeni successivi, quello dei primi di dicembre 2020 in particolare, non hanno arrecato danni in quanto la tubatura dell'attraversamento è stata sostituita con un tubo di 80 cm di diametro e la massicciata stradale è stata asfaltata.

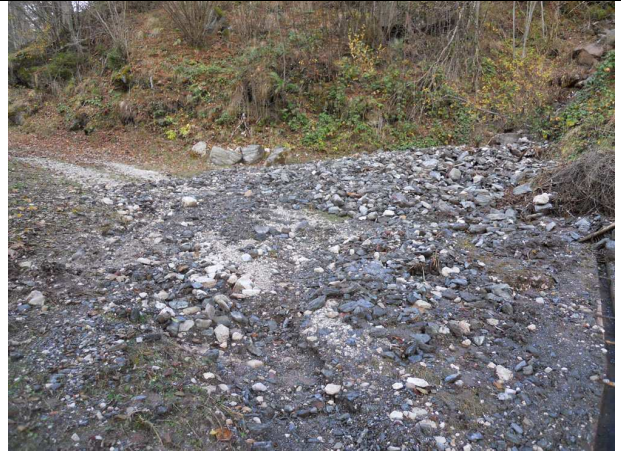
Le erosioni che hanno coinvolto la strada sono state causate dal deflusso del collettore che, intasata la tubatura dell'attraversamento, ha percorso la massicciata.

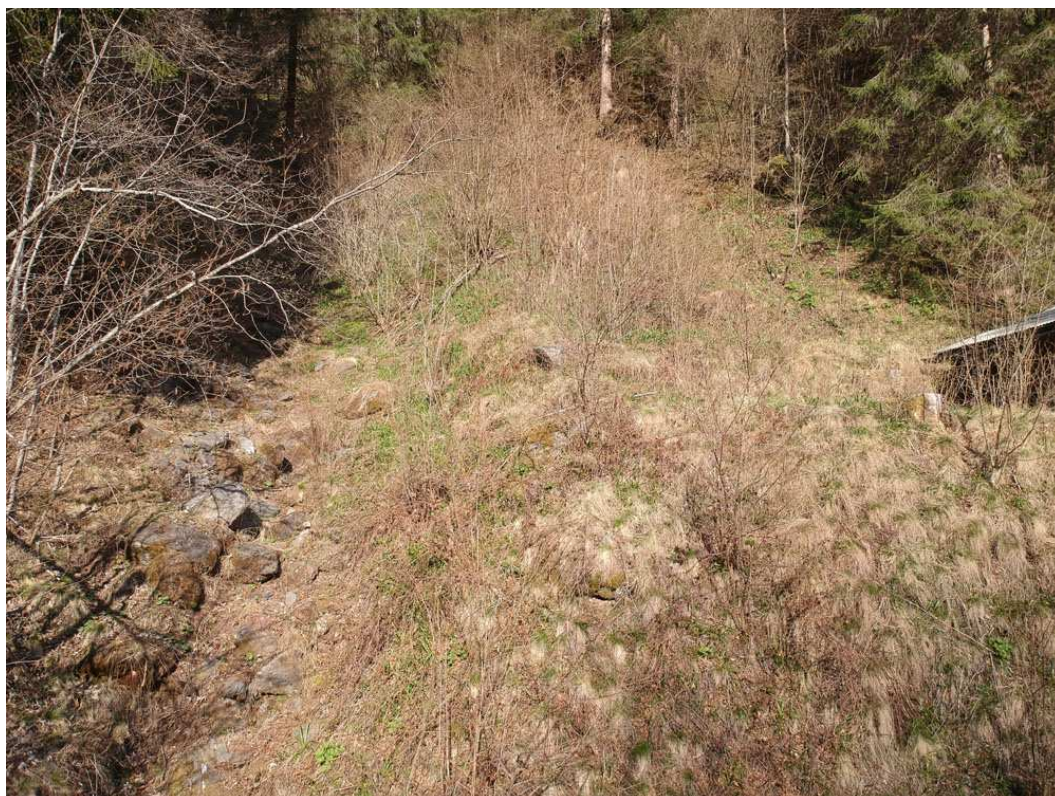
La sezione ha forma trapezia e decisamente approfondita rispetto al piano di campagna. L'edificio in analisi, sulla destra della foto, dista otto metri dalla parte superiore della sponda del collettore.

Nel caso del bacino delle Rive Erte la portata massima calcolata è pari a 1.07 mc e pertanto è evidente che per la sola portata liquida non esistano problemi di smaltimento e, tanto meno, di alluvionamento delle P.ed. di interesse.
