Restituzione del rilievo e analisi dell’edificio

TRA 04

039

TRANSACQUA

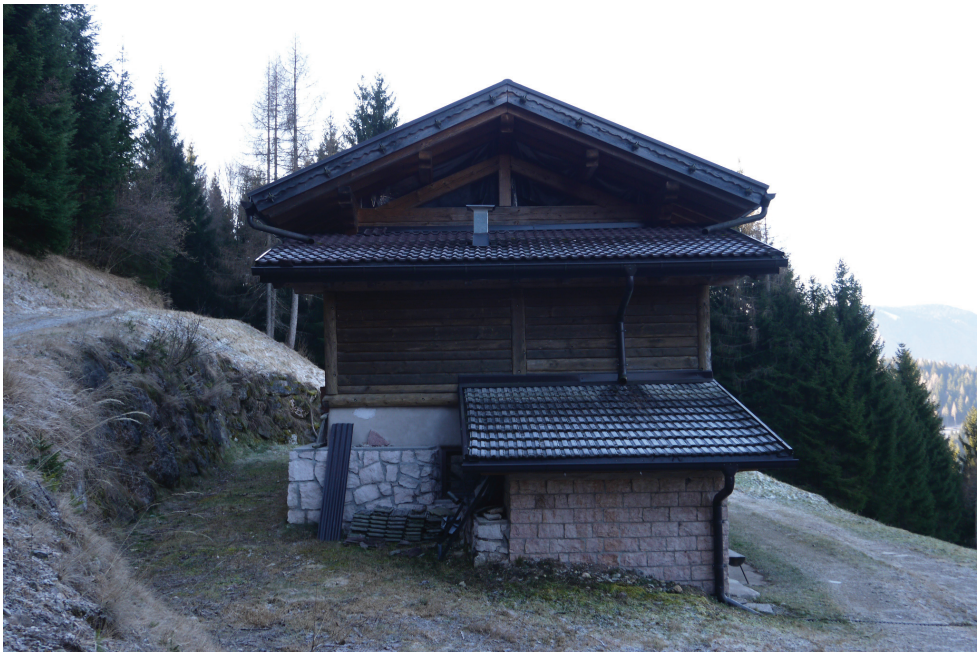
prospetto 4

| B.3.s | | Edificio di recente ristrutturazione con elementi incongrui, in particolare la superfetazione sul prospetto 4. | | | | | | | | |

**Le strutture incongrue con gli ambienti dovranno essere sostituite con altre individuate nella colonna B della tabella nella scheda del Manuale Tipologico relativa all'ambiente.**
