### *Costituzione del rilievo e analisi dell'edificio*

TRA 07

031

TRANSACQUA

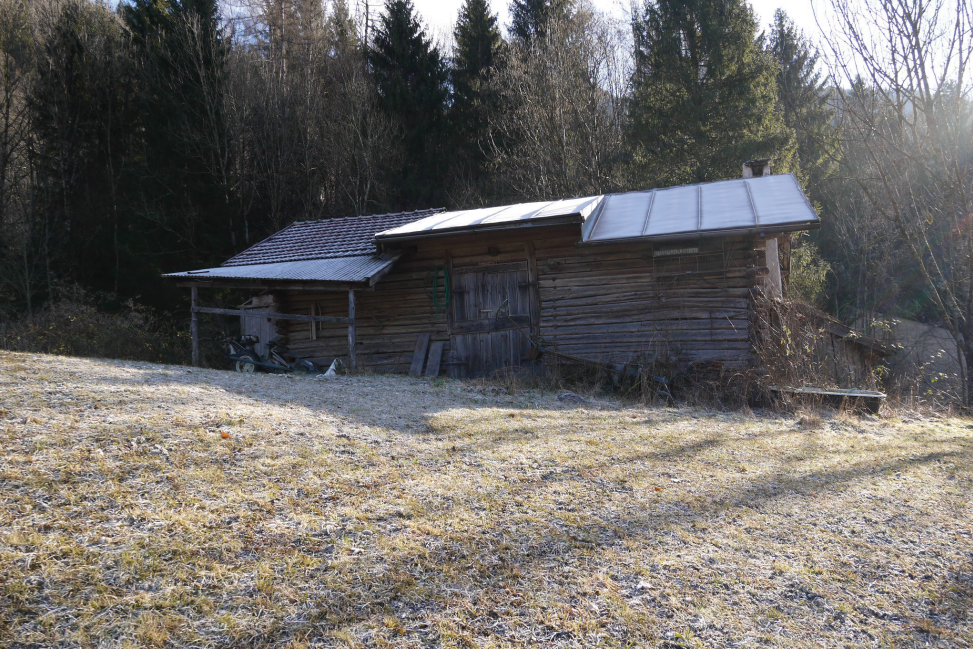
prospetto 3    prospetto 4

intonaci cementizi  
tetto in lamiera non verniciata e con modifica della pendenza su parte della falda a monte.

Edificio tipo B.3.s. con tettoia e wc in legno a monte e ritonda 4.1 sul prospetto 4.

altre prescrizioni specifiche  
L'intervento di recupero preveda l'eliminazione della tettoia e l'adeguamento della falda sul prospetto 4.  
Edificio esistente posto in area con classe di penalità bassa P2 ai sensi dell'art. 15 della Carta di sintesi della pericolosità DGP 1317 in data 04/09/2020
