COMUNE DI PRIMIERO - SAN  
MARTINO DI CASTROZZA

**Variazione del Piano per la conservazione e la Valorizzazione del patrimonio edilizio montano (Piano Baite) relativamente alla p.ed 347/2 ed alla p.ed. 347/3 in c.c. di Siror**

Relazione di compatibilità geologica ed idrogeologica

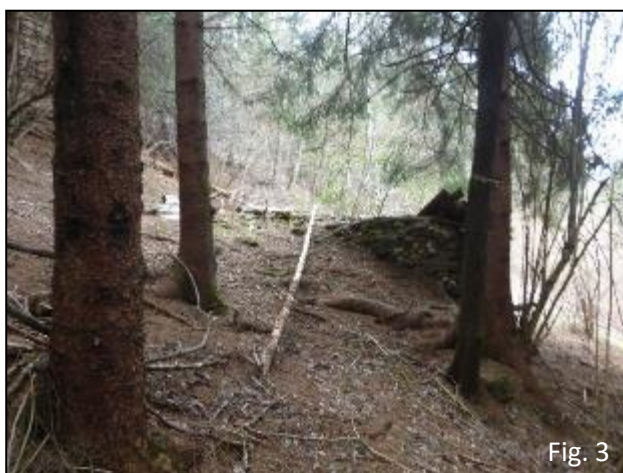
Fig.3: Edificio n.11, da Nord/Nord Ovest

Come riportato all'apposito paragrafo, l'immediato intorno del rudere risulta privo di blocchi o ciottoli palesemente provenienti dal risalto roccioso a monte (All.II Fig.3). Sul pendio (All.III Fig.8 e 9) compreso fra l'Edificio n.11 ed il risalto a monte (All.III Fig.13) sono stati individuati – alla data del 14.04.2023 – solo sporadici ed isolati blocchi. Per quanto concerne i movimenti gravitativi a cinematica roto-traslazionale che possono interessare l'area, si nota come i depositi delle relative nicchie di frana 1, 2 e 3 (All.I Fig.3; All.II Fig.10 e 11) siano vegetati ed ospitano abeti ad alto fusto di età media sicuramente superiore a 50 anni. Nello specifico, l'esemplare a monte dell'edificio n.11 ha un'età stimata da bibliografia di oltre 150 anni (*Stima dell'età degli alberi: problemi e validazione dei principali approcci metodologici esistenti all'esempio di dati raccolti al Sud delle Alpi*. Bertogliati M. Conedera M.). Ciò testimonia che il settore di bosco a monte dell'Edificio n.11, negli ultimi 50 anni, non è stato interessato da fenomeni franosi.

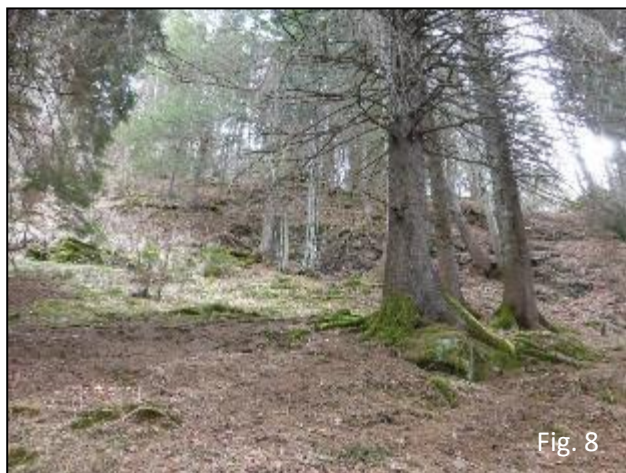
Fig. 8

Fig.8: Morfologie a monte dell'Edificio n.11.  
Nicchia 3 con relativo lobo di deposito.

Le particelle edili in studio sono situate sul versante sinistro della Valle del Cismon; versante rivolto ad Ovest e con un'inclinazione media variabile fra i 15° ed i 25°. 80-100 m a valle dei ruderi si ha una scarpata; lo stesso avviene ad indicativamente 50 - 60 m a monte, dove si ha un risalto ad inclinazione variabile (50°/80°) con affioramento del substrato roccioso qui costituito da filladi a componente quarzifera variabile (All.II Fig.13, 14, 15). Il substrato risulta localmente fratturato e fortemente alterato. Tale situazione comporta sia la presenza al ciglio di blocchi di forma mediamente tabulare sia, ove il materiale lapideo risulta maggiormente alterato, un comportamento di quest'ultimo geomeccanicamente paragonabile a quello di terreni granulari con una discreta componente argillosa. La scarpata è segnata da 3 nicchie di frana disposte da Nord a Sud (All.I Fig.4; All.II Fig.10 e 11). Mentre le nicchie di frana 1 e 2 sono localizzate più a nord delle particelle in analisi, la nicchia 3 risulta essere a monte di queste.

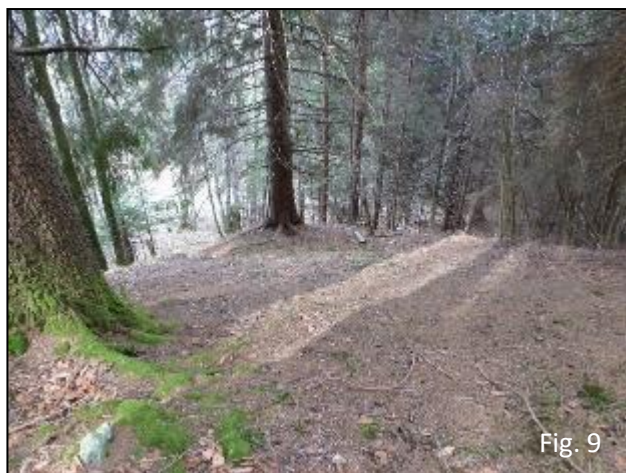
Fig. 9

Fig.9: Morfologie a monte dell'Edificio n.11. Lobo di deposito relativo alla Nicchia 3.

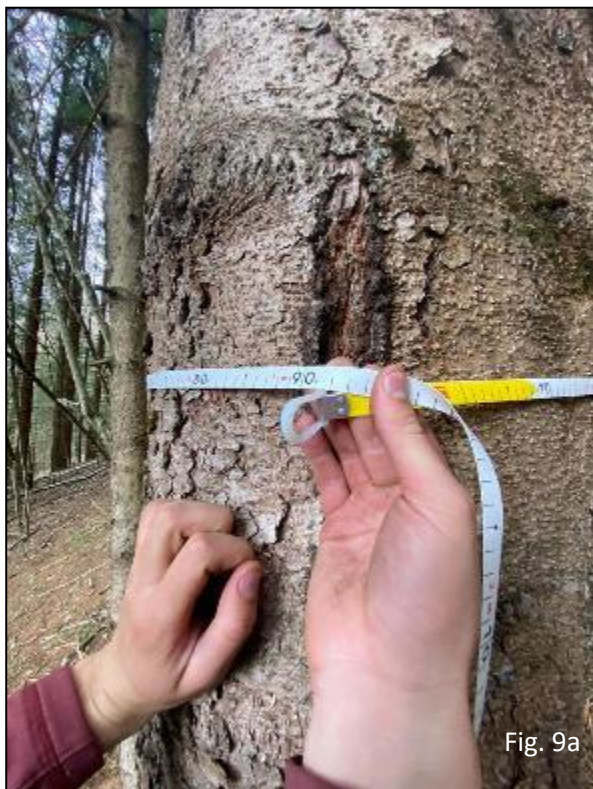
Fig. 9a

Fig.9a: Dettaglio con misura del diametro dell'abete di fig. 9 – in rosso - ad 1,5 m da terra. Diametro: 195 cm.

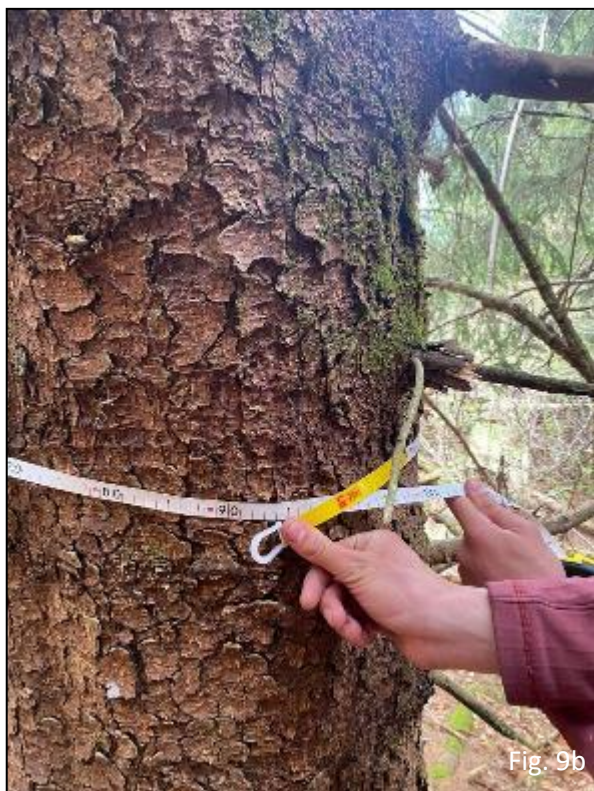
Fig. 9b

Fig.9b: Dettaglio con misura del diametro dell'abete di fig. 9 – in rosso - ad 1,5 m da terra. Diametro: 195 cm.

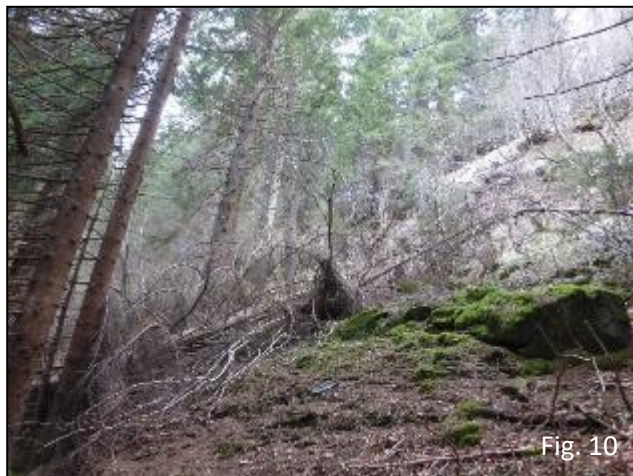
Fig. 10

Fig.10: Nicchie di frana 1 e 2 con relativo lobo di deposito. Vedi inquadramento.

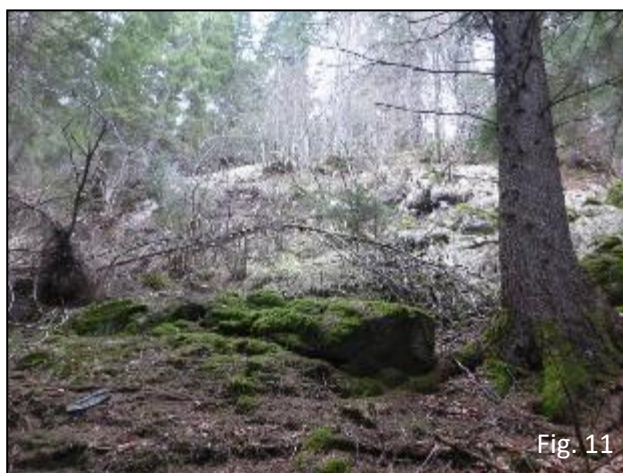
Fig. 11

Fig.11: Nicchia di frana 2 con relativo deposito.

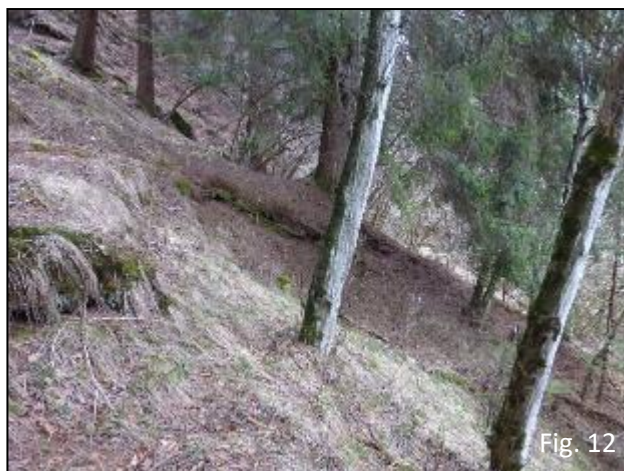
Fig. 12

Fig.12: Scucchiamento rotazionale a monte dell'Edificio n.12, interno ai depositi del movimento gravitativo che ha generato la nicchia 3.

- delle strutture di sostegno/interventi locali atti mitigare il rischio correlato a movimenti gravitativi dei soprastanti depositi di frana e/o impedirne locali scucchiamenti;
- delle strutture di riparo atte a mitigare il rischio correlato alla caduta di eventuali blocchi provenienti dalla soprastante scarpata e degli interventi puntuali di pulizia e/o consolidamento del ciglio di questa.

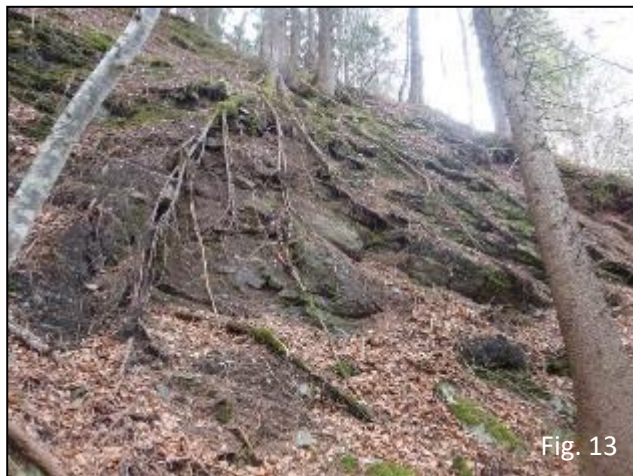
Fig.13: Dettaglio nicchia di distacco 3 e litologia costituente il substrato roccioso locale: filladi a componente quarzifera variabile.

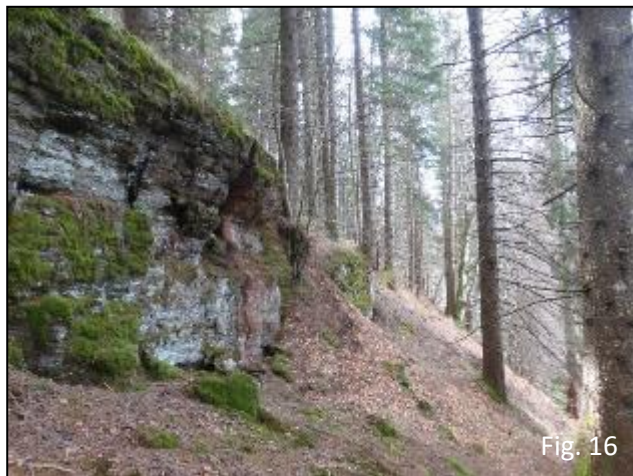
Fig.16: Affioramento posto circa 50m a Nord rispetto al sito in esame ed in continuità strutturale con la scarpata di distacco dei movimenti gravitativi 1,2,3.

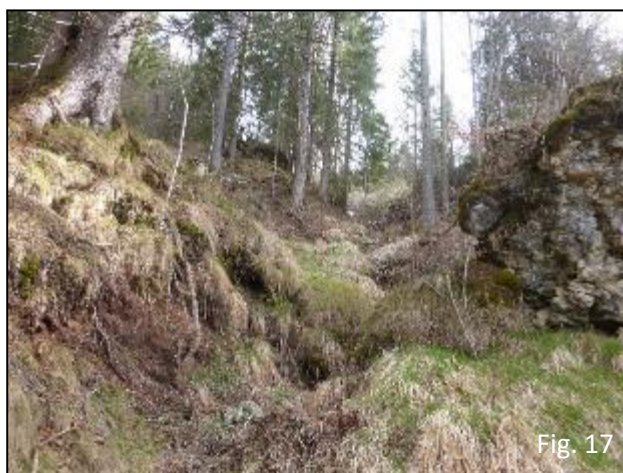
Fig.17: compluvio delle acque meteoriche da corrivazione superficiale con asta passante 10 m a Sud Est dell'Edificio n.12. Visuale verso monte.

approfondire. In fase di sopralluogo non si sono tuttavia riscontrati danni sulla struttura o depositi di materiale correlabili all'attività torrentizia del limitrofo compluvio (All.II Fig. 17, 18, 19).

In zona P4 viene permessa la variazione di sedime di un edificio, purché non se ne aumenti la cubatura. Data la vicinanza dell'Edificio n.12 al compluvio torrentizio collocato ad Est si consiglia la ricollocazione del fabbricato all'interno del sedime della p.ed. 347/2. Tale soluzione comporterebbe la perdita della cubatura, ma mitigherebbe sensibilmente il rischio correlato al trasporto solido o liquido del vicino compluvio in fase di piena. Parallelamente, la riduzione della cubatura e del numero degli edifici presenti in loco, avrebbe un effetto positivo a livello paesaggistico e d'impatto ambientale.

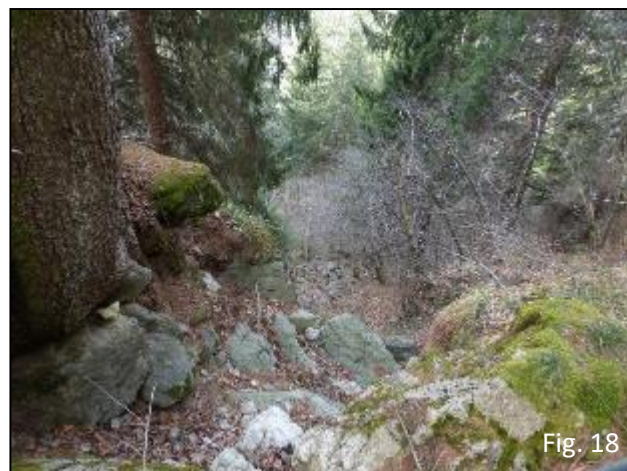
Fig.18: compluvio acque meteoriche di Fig.17. Visuale verso valle.

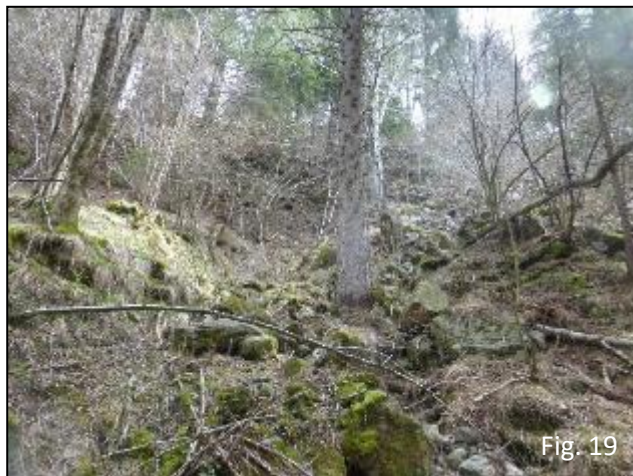
Fig. 19

Fig.19: dettaglio del solco da ruscellamento concentrato nei pressi dell'Edificio n.12.

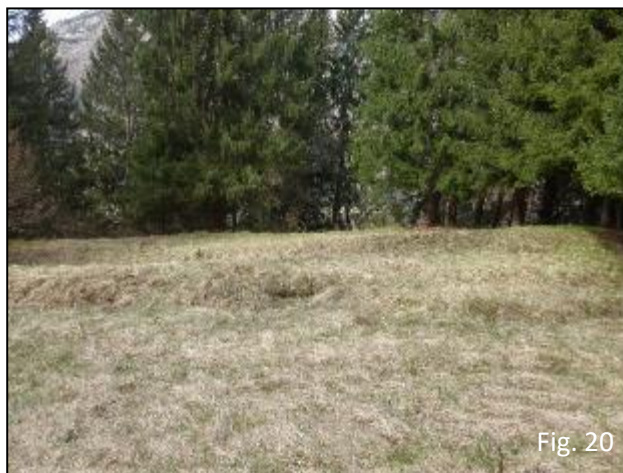
Fig. 20

Fig.20: canalizzazioni locali atte ad indirizzare le acque meteoriche Verso il solco torrentizio presente a Sud delle p.e. in analisi (Fig.19).
