| | area omogenea | | SIR 14 | edificio n. | | 026 | c. c. | | SIROR | particella | | .384/2 | riferimenti fotografie | | DAL SIR1402601 AL SIR1402608 | | | | | |

Indicazioni di intervento

area omogenea **SIR 14** edificio n. **026**

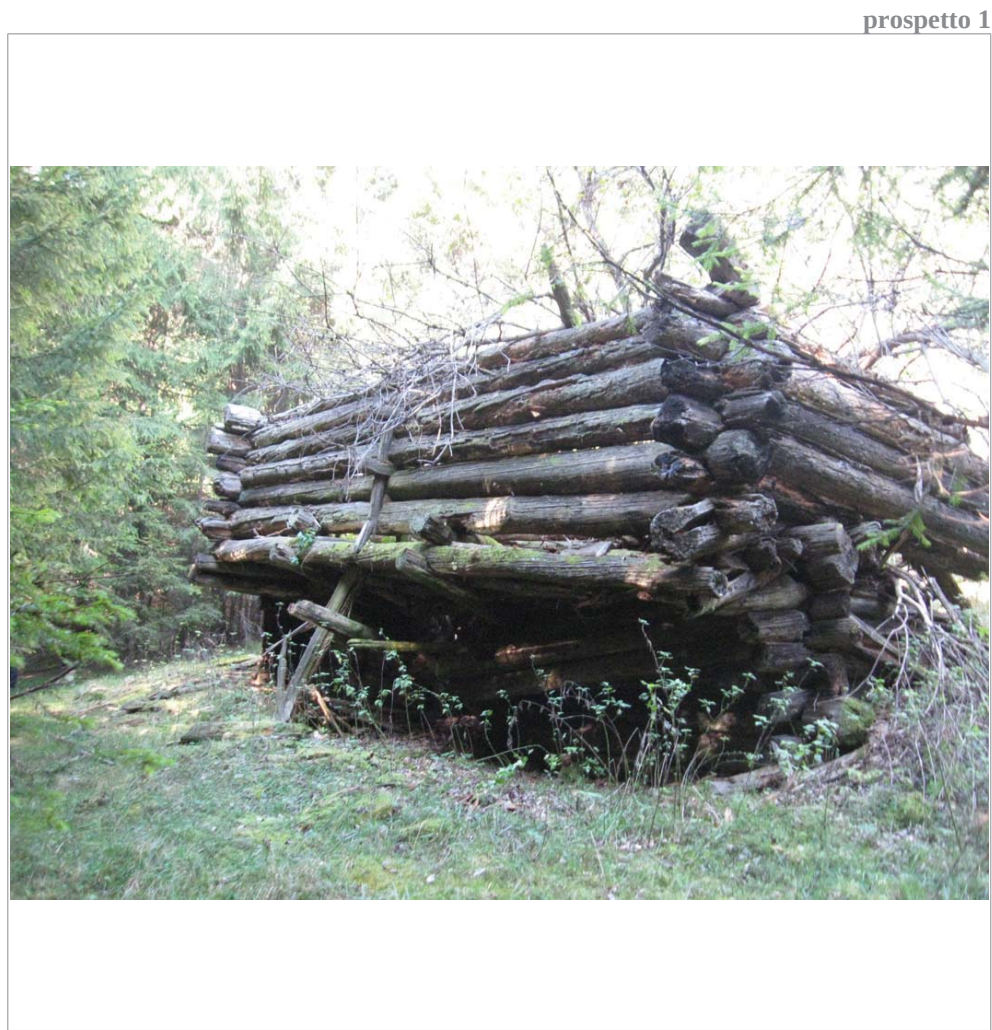
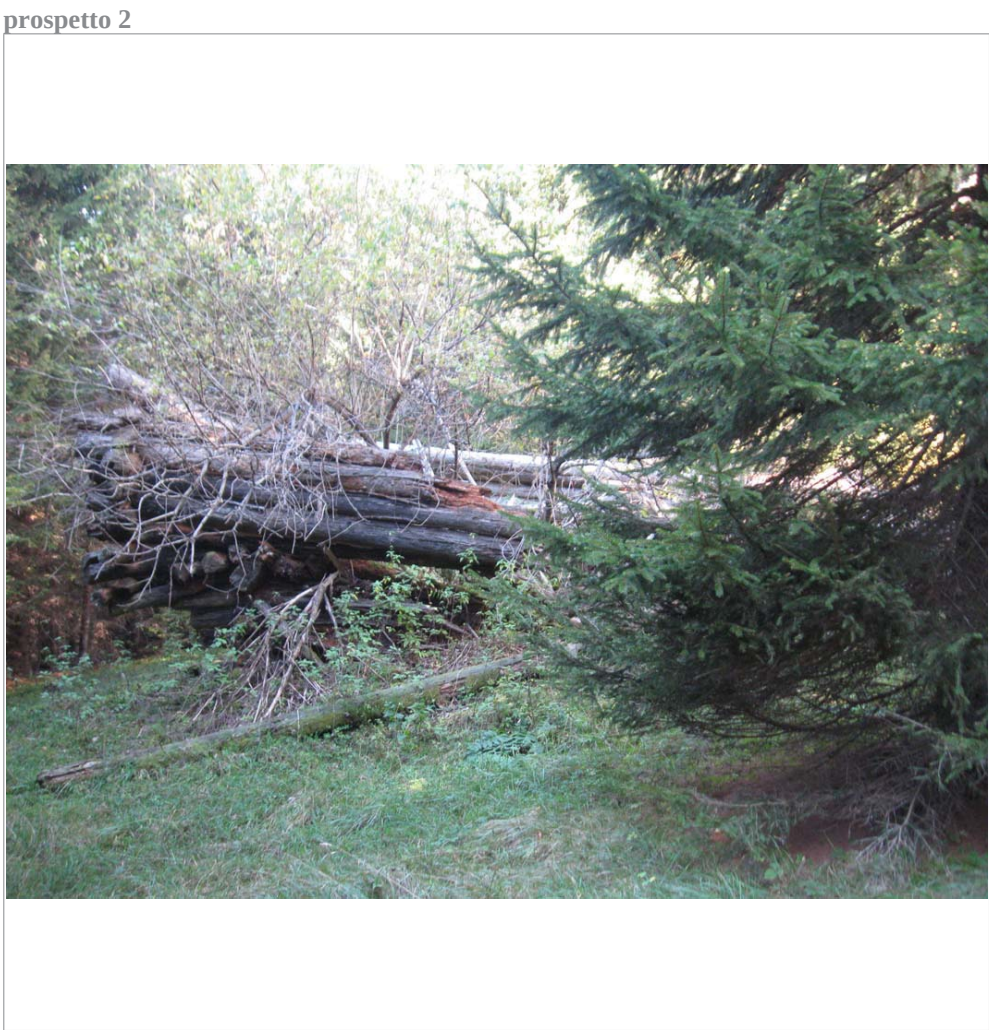
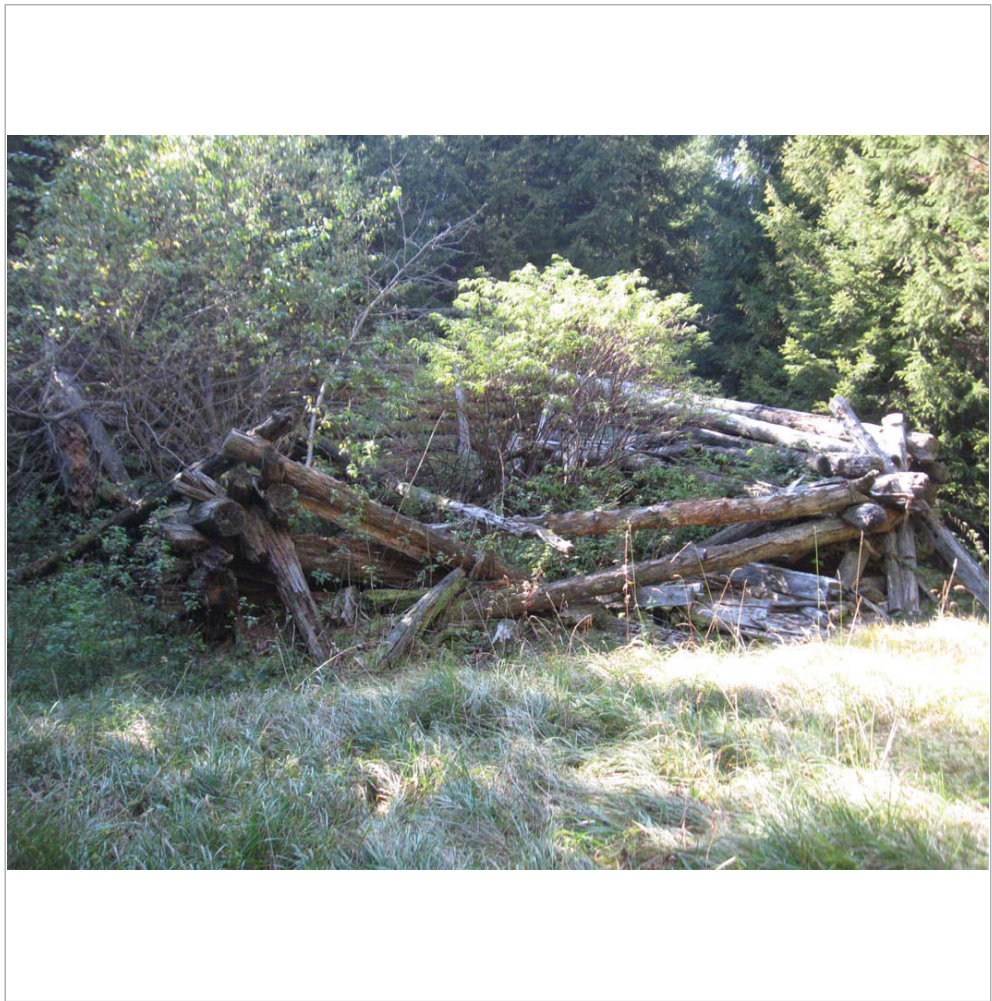
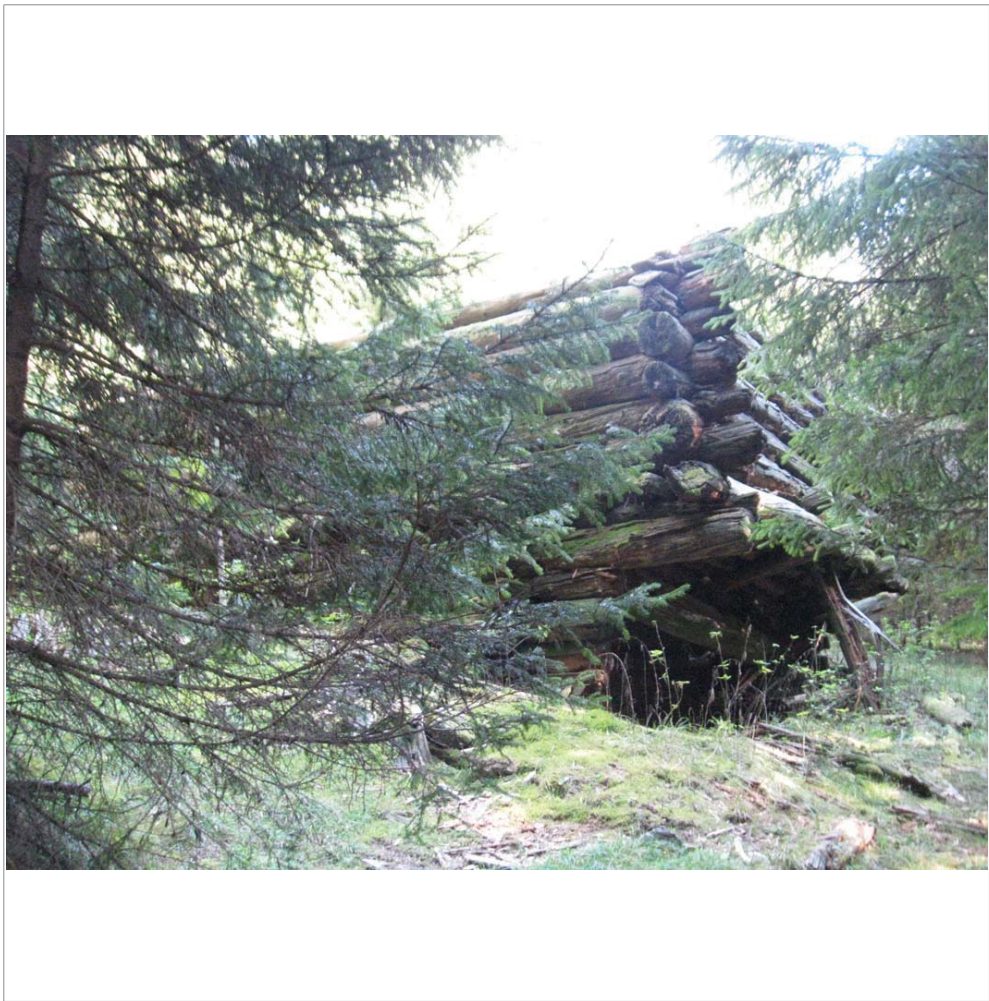
| Edificio | iscrizioni | | | | | | | | | | stato elevazioni | | P | elementi qualificanti | | elementi degradanti | | uso attuale | | |
| | | | | | | | | | | | stato copertura | | P | | | | | agricolo | | |
| | | | | | | | | | | | stato generale | | P | | | | | utilizzo | | |
| A.1<br>A.2<br>ambienti | | | Nonostante lo stato di degrado molto avanzato, sono ancora leggibili tutti gli elementi per l’individuazione planivolumetrica della costruzione e per l’identificazione dei suoi caratteri tipologici principali. Si tratta di un tipo A.2 costituito da una Stalla 1.1.1 e da un Fienile 1.1.1, caratterizzato da uno sporto aggettante su tutta la larghezza del prospetto 1: elemento molto peculiare e raro. | | | | | | | | | | | | | | | Elevazioni completamente in legno “stelari”.<br>Visibili parzialmente piano terra e piano primo. | | |

categoria d'intervento  
**Ristrutturazione Edilizia**

altre prescrizioni specifiche  
**L'intervento di recupero dovrà conservare il tipo edilizio documentato. L'intervento di recupero dovrà riproporre gli ambienti documentati.**
