Relativo all'intervento edilizio

Situato nel COMUNE DI PRIMIERO SAN MARTINO DI CASTROZZA

Analisi e valutazione della pericolosità torrentizia gravante sul fabbricato  
individuato dalla p.ed. 245/5 in C.C. di TONADICO I° -  
Località Sante Caterine

## 1. Analisi del bacino del rio delle Sante Caterine

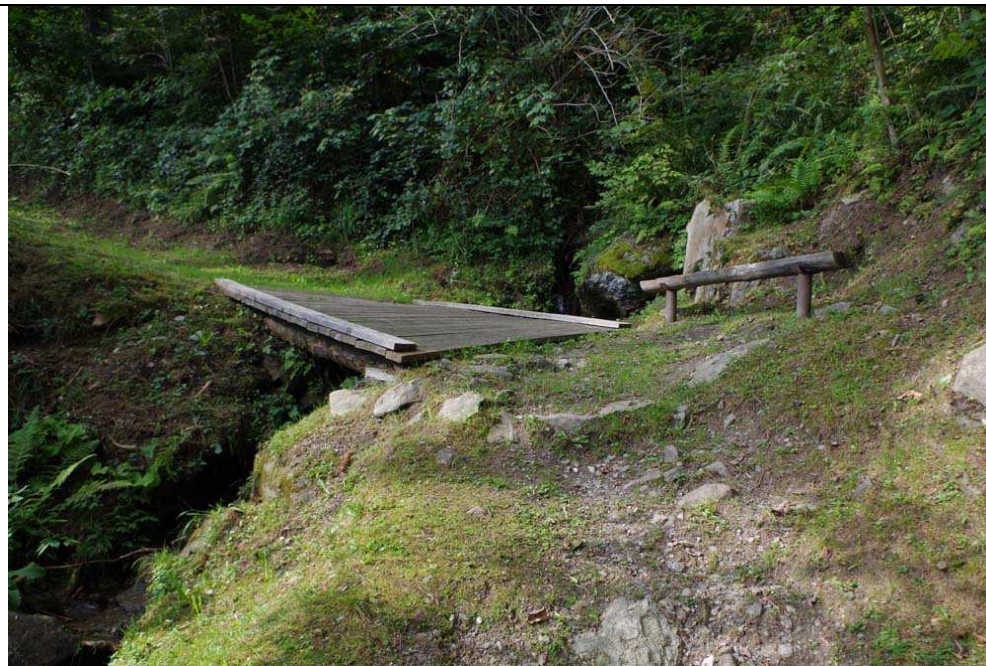
A monte del tratto consolidato il rio è più volte intersecato dal sentiero che dal parco pubblico porta alla strada delle Sante Caterine

Questo tratto, che è dotato di inclinazioni molto elevate, si caratterizza per la relativa costanza della larghezza della sezione, per la presenza nel letto di elementi di dimensioni estremamente variabili (dalle argille ai blocchi sub metrici residuali della morena) e per il notevole grado di dissesto (una frana interessa la sponda destra per quasi tutta la lunghezza del segmento) solo parzialmente tamponato dalla realizzazione negli anni Duemila della sistemazione in legname e pietrame che consolida il fondo.. Da quest'area sono stati prelevati i circa 200 m<sup>3</sup> che, nel settembre 1994, hanno intasato il segmento sottostante alluvionando il parco pubblico.

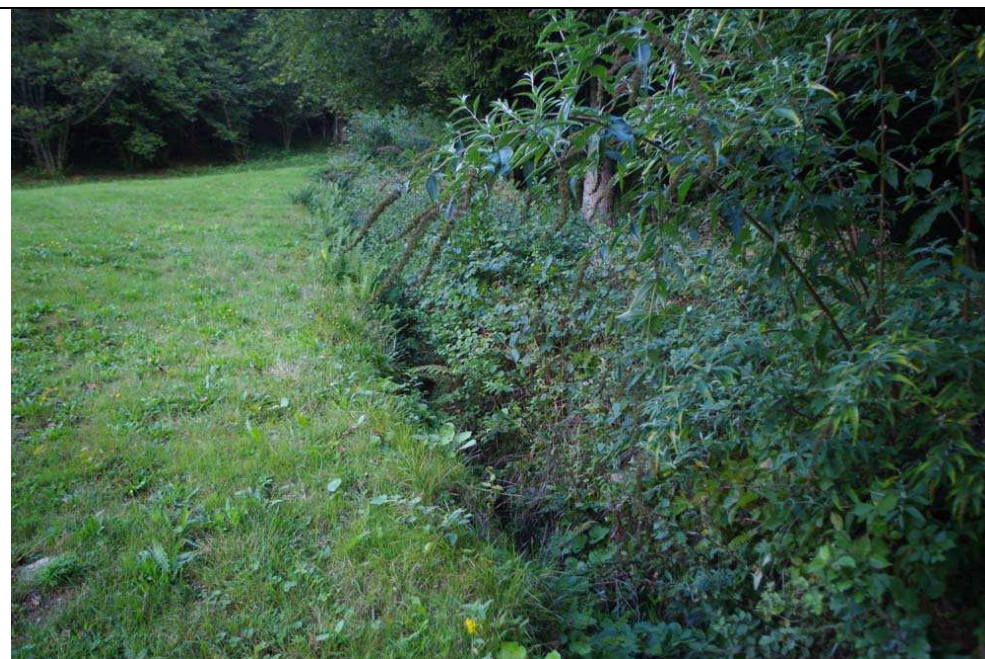
Tratto subito a monte del fabbricato in analisi

A monte della quota 880 il collettore, che un tempo era mal rilevabile tra il fabbricato p.ed. 245/5 e la strada posta a quota 940, è stato parzialmente incanalato (canale in terra) a cura della proprietà nel tratto prativo; a monte il collettore si presenta come modesta incisione che, nel tratto immediatamente a valle della strada comunale, scompare pressoché del tutto.

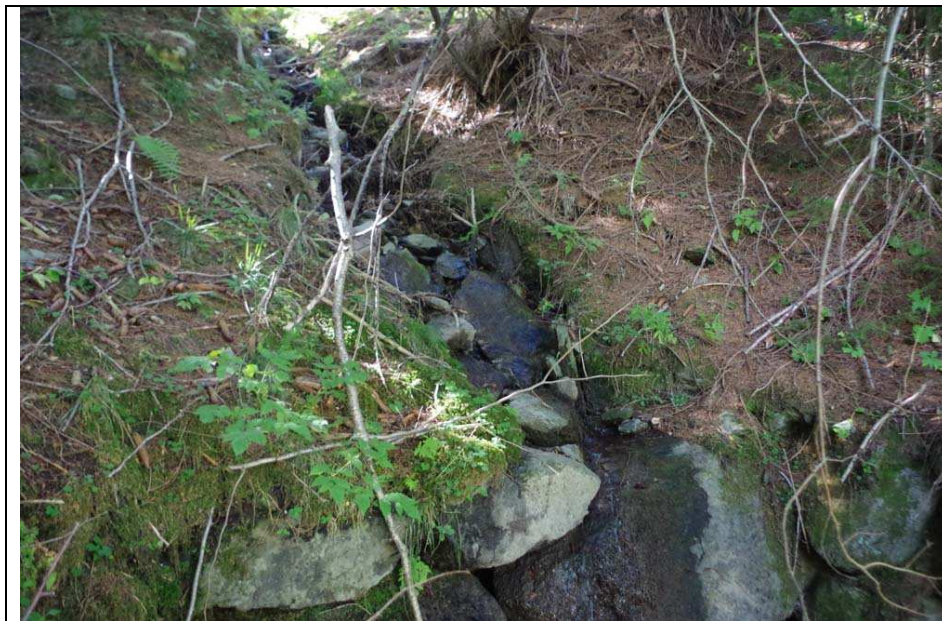
Il tratto immediatamente a monte della strada delle Guastaie. I massi di dimensioni maggiori fanno parte del tombone dell'attraversamento

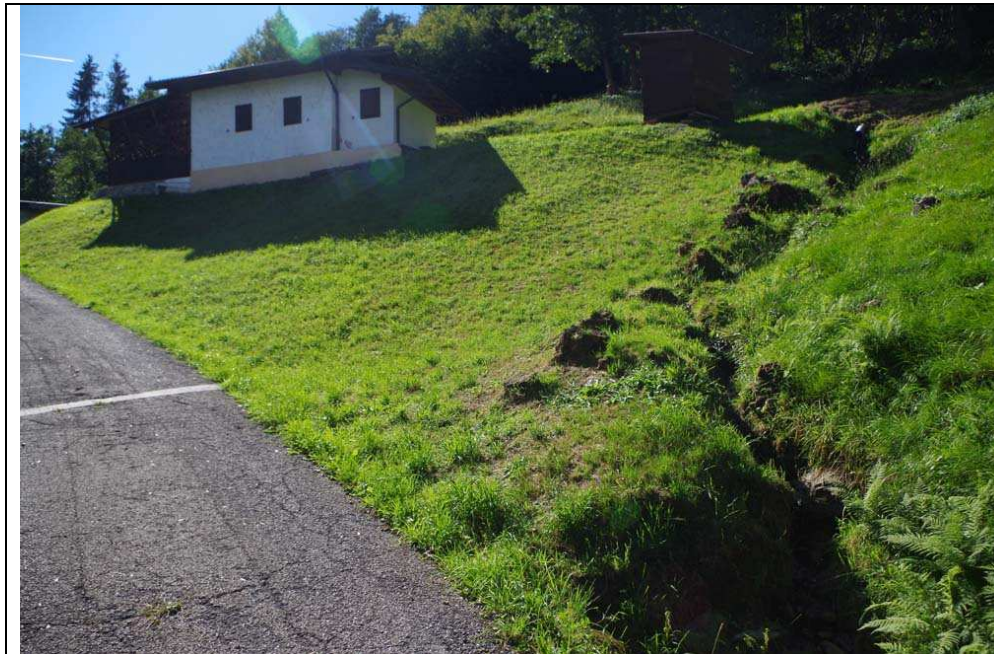
Il tratto tra la strada privata e l'opera di presa

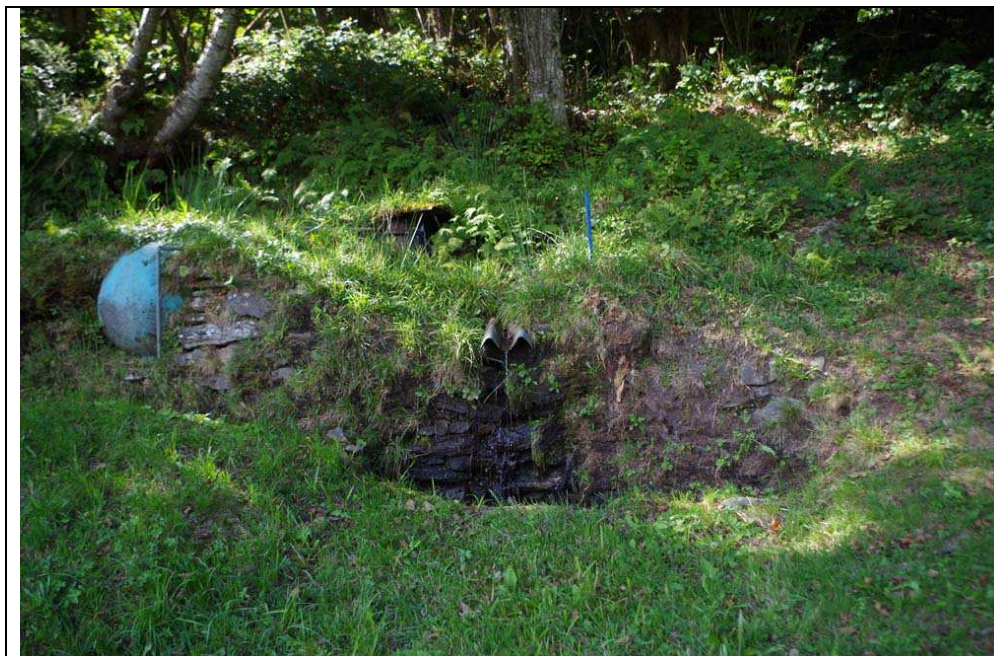
La zona dell'opera di presa

A monte di questo settore il collettore prosegue ancora per un breve tratto poi, in corrispondenza di un'opera di presa sui generis, scompare.

A monte della quota 1028 m slm, come si evidenzia nella fotografia sovrastante, il collettore non è più rilevabile.

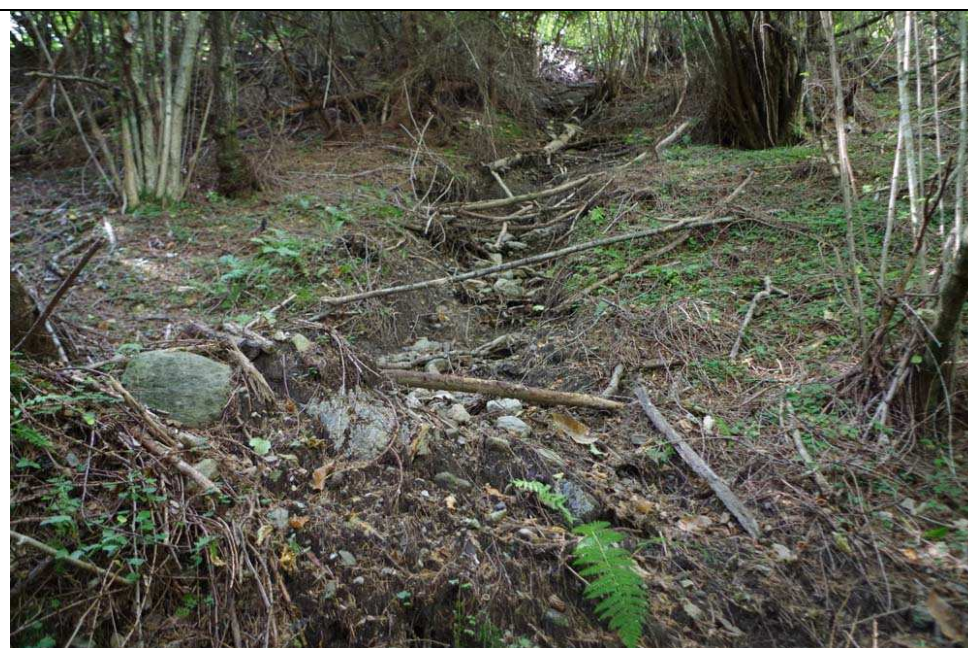
L'effetto erosivo dell'immissione non ben indirizzata delle acque drenate

Questo collettore trae origini in parte dalla divagazione del deflusso del rio principale a valle della strada. Deve innanzitutto essere chiarito che questo rigagnolo deve la sua esistenza anche agli interventi di drenaggio effettuati presso un edificio rurale privato (quota 1026); il deflusso captato dal drenaggio, non essendo stato accompagnato fino al collettore principale, incide il terreno nella zona boscata sopra la strada delle Guastaie.

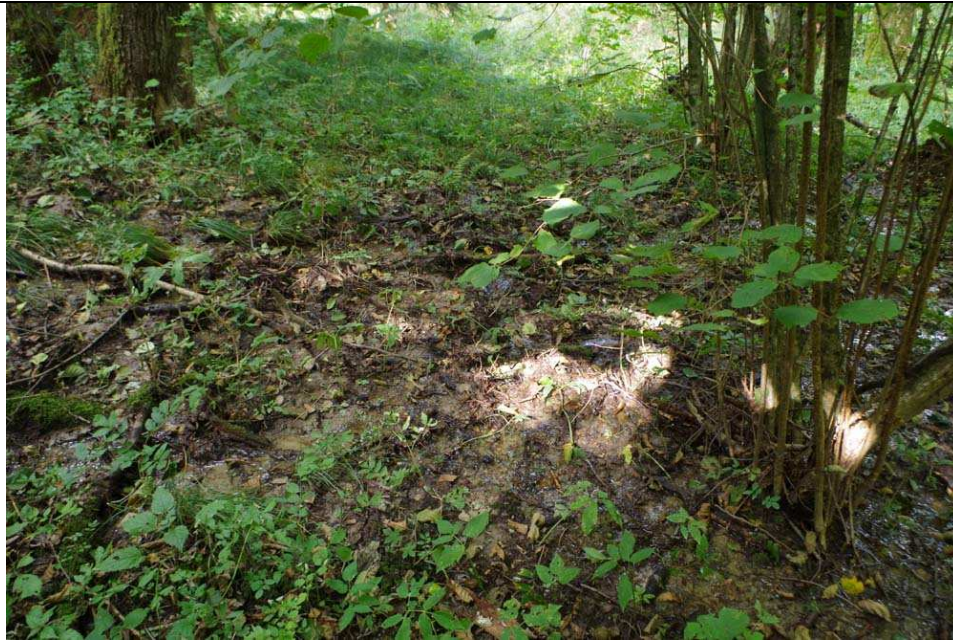
L'area senza  
alveo a valle  
della strada  
comunale

Se a valle dello scarico del drenaggio il passaggio del deflusso è riscontrabile sul terreno sotto forma di incisione, per una ventina di metri a monte della strada comunale l'alveo scompare e l'acqua, quando presente, si scarica inizialmente sulla strada per poi sgrondare nel bosco e sommarsi a quella del collettore principale che come detto si disperde anch'essa in questa zona.

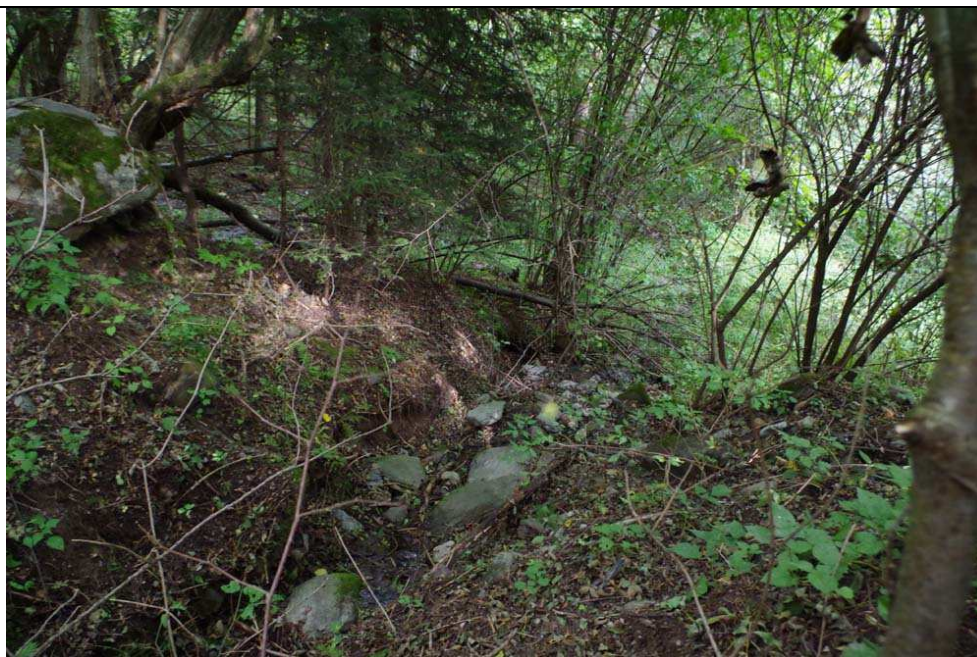
Il canale inciso

Dopo circa una settantina di metri, anche per la presenza di una variazione di pendenza, l'acqua si incanala nuovamente in un alveo.

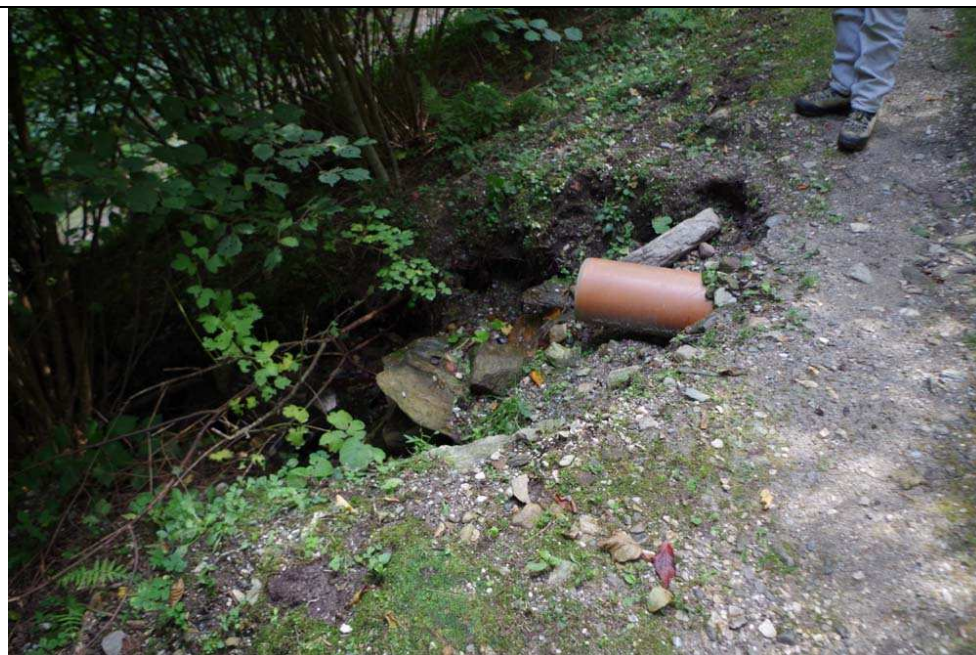
Il primo dei tre attraversamenti del sentiero. Si notino sia le dimensioni irrisorie del tubo in plastica sia gli effetti erosivi che il collettore causa

Questo canale prosegue intercettando prima una pista privata, poi la sentieristica comunale
