Restituzione del rilievo e analisi dell’edificio

TON 02

edificio n.

001

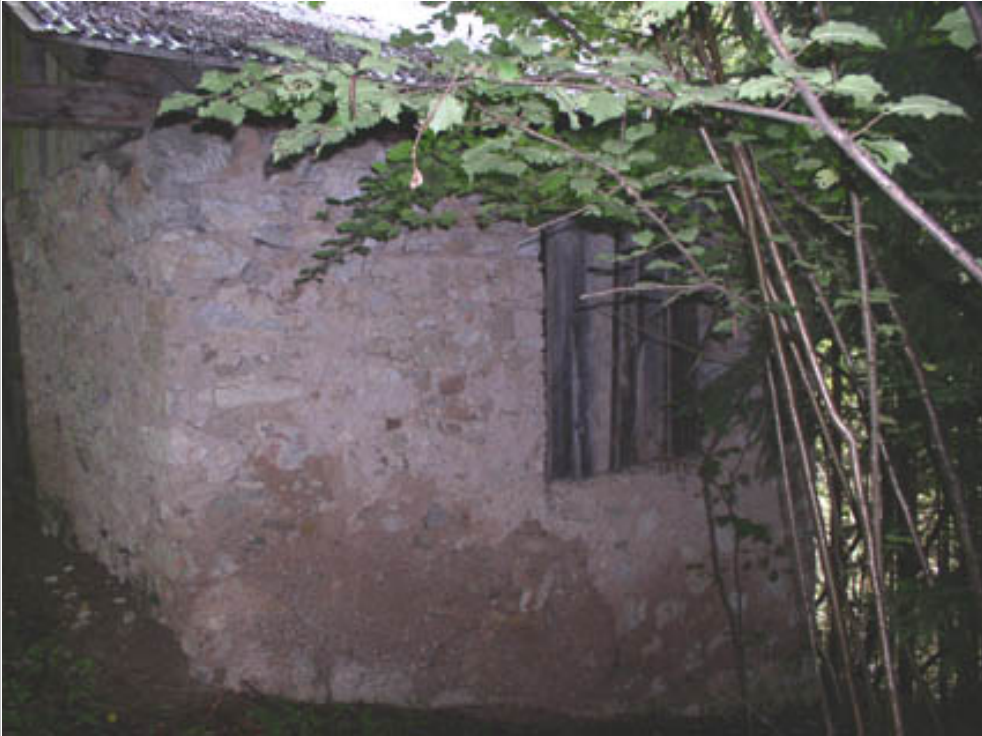
prospetto 4

| | Iscrizioni in fil di ferro sulla porta della stalla: “W / Z G.” e “W / V. T.” entro un cuore. | | | | stato copertura | | | iscrizioni | coperture in lamiera ondulata o non verniciata | agricolo |

L'intervento dovrà riproporre l'assetto edilizio descritto nell'evoluzione dell'edificio.

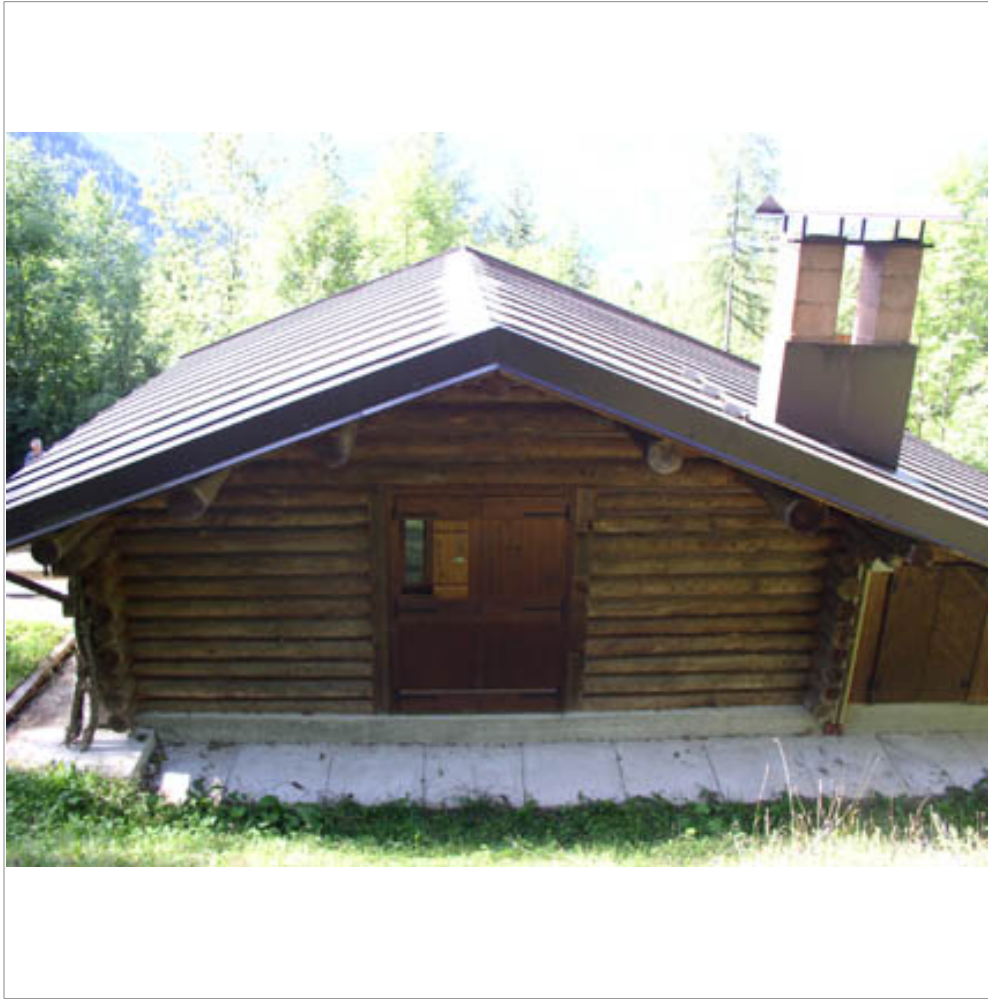
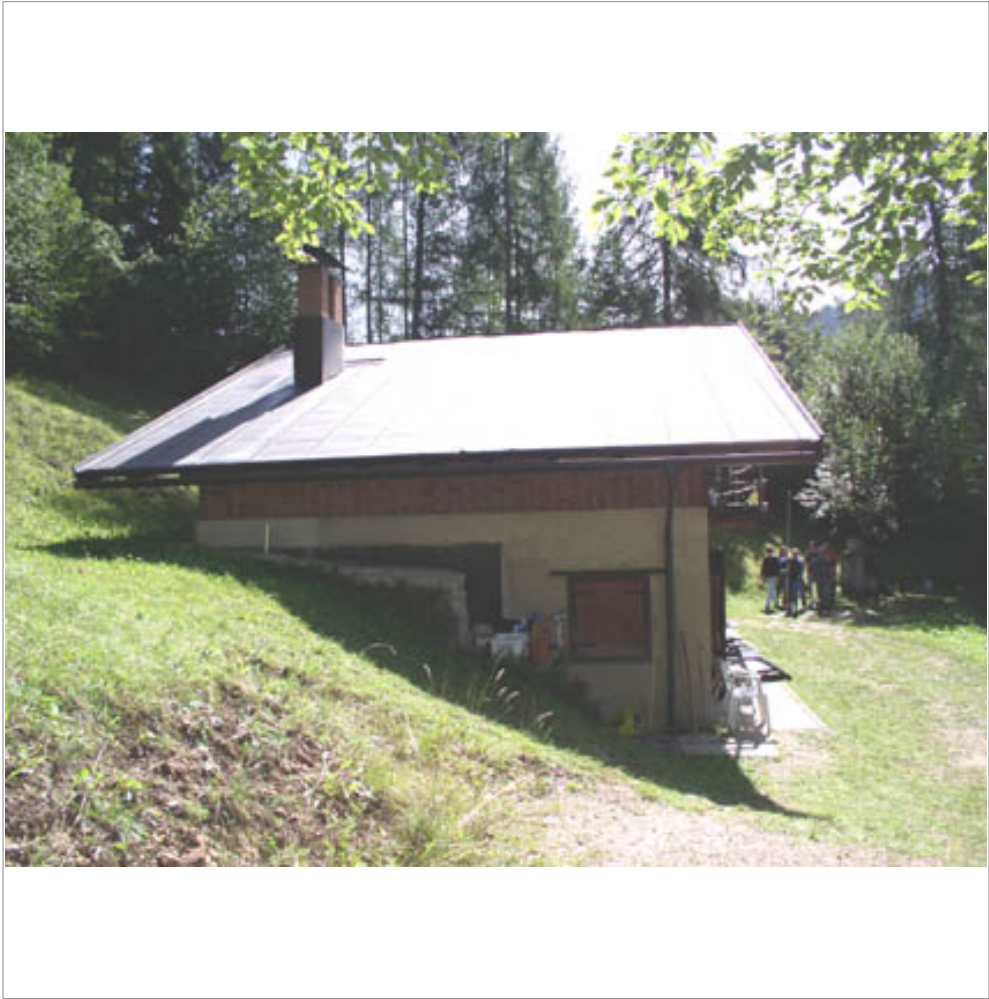
| | | | | | stato copertura | | | materiali incoerenti<br>torrette e comignoli anomali<br>antenne e impianti simili<br>seminterrato con facciata in<br>graticcio<br>porta con finestrella<br>porta in perline<br>piastre in graniglia<br>cabina con tubo antincendio. | abitativo |
| A.4 | | Edificio forse interamente ricostruito, riferibile al tipo A.4, al quale è stato aggiunto un interrato sul prospetto 3. | | | | | | | |

categoria d'intervento  
**Risanamento Conservativo**

altre prescrizioni specifiche  
**Il camino sia adeguato alle sezioni di cui alla scheda COMIGNOLI.**

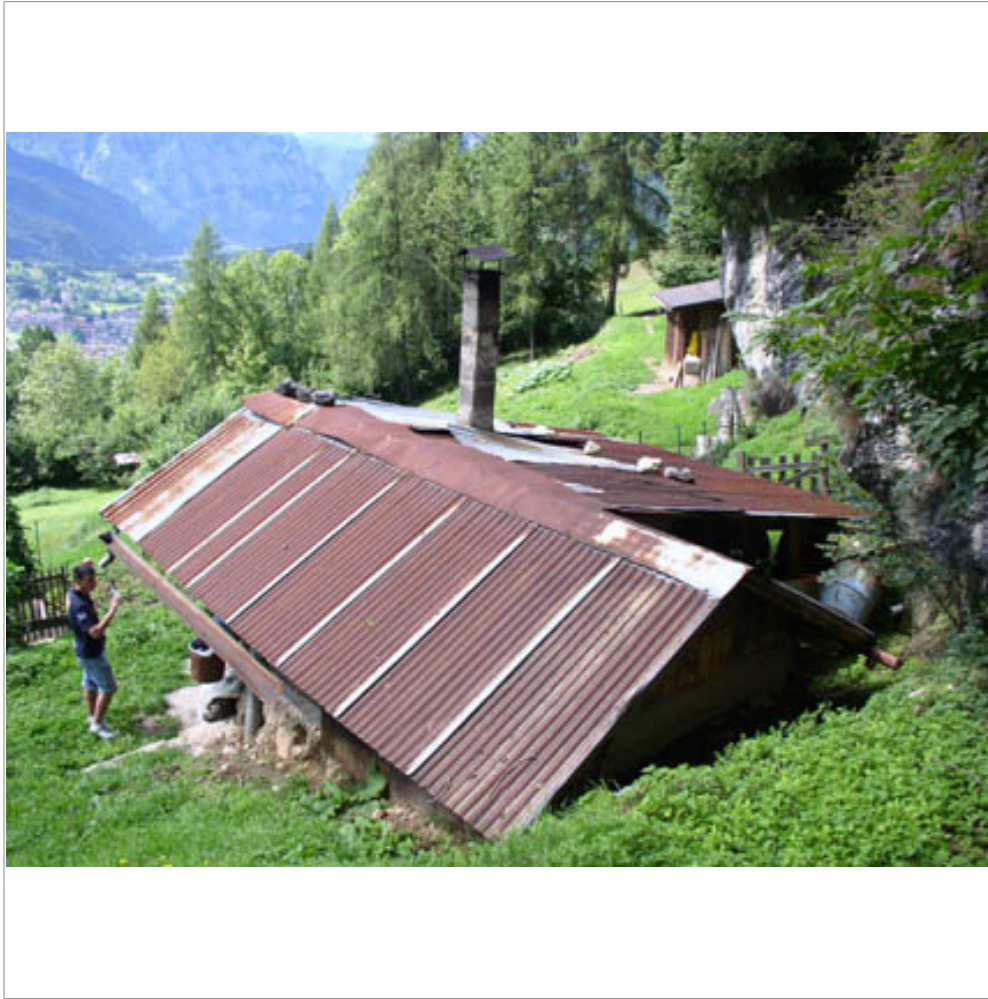
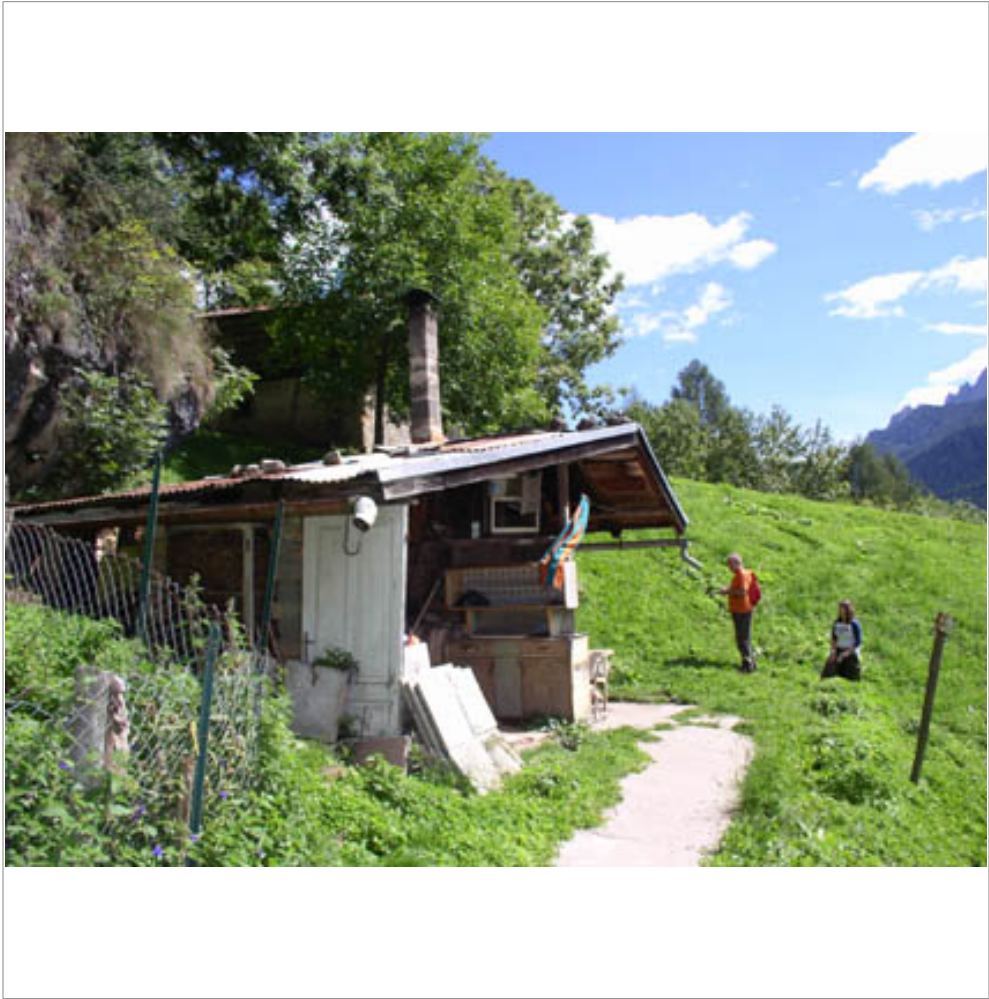
| | | | | | stato copertura | | | | materiali incoerenti<br>tecniche incoerenti<br>murature in laterizio a vista<br>intonaci cementizi<br>finestre e porte con dimensioni<br>anomale<br>torrette e comignoli anomali<br>coperture in lamiera ondulata o<br>non verniciata<br>tamponamenti in assito<br>vasca da bagno<br>panchina in metallo<br>tettoia con falda sopraelevata | | abitativo | | |
| altro | | Edificio sviluppatosi in più fasi: impianto secondo il tipo E.3.2 della porzione in muratura di sinistra; successiva sopraelevazione al fine di ottenere, cambiando anche la pendenza del tetto, la grande tettoia sul prospetto 4; ulteriori numerosi interventi che hanno reso quasi illeggibile il fabbricato, caratterizzato da fianchi in muratura e fronte a valle in legno. | | | | | | | | | | | |

categoria d'intervento  
**Ristrutturazione Edilizia**

altre prescrizioni specifiche  
**L'intervento dovrà ricondurre l'edificio al tipo edilizio E.3.2.**  
**L'intervento preveda la rimozione della superfetazione sul prospetto 4.**  
**Le modifiche introdotte all'articolo 99 della l.p. n. 1/2008, relativamente alla categoria d'intervento "ristrutturazione", non sono applicabili nel caso degli edifici censiti dai piani per il patrimonio edilizio montano, ed a questo in particolare, in quanto la disciplina di tali manufatti è orientata al recupero.**

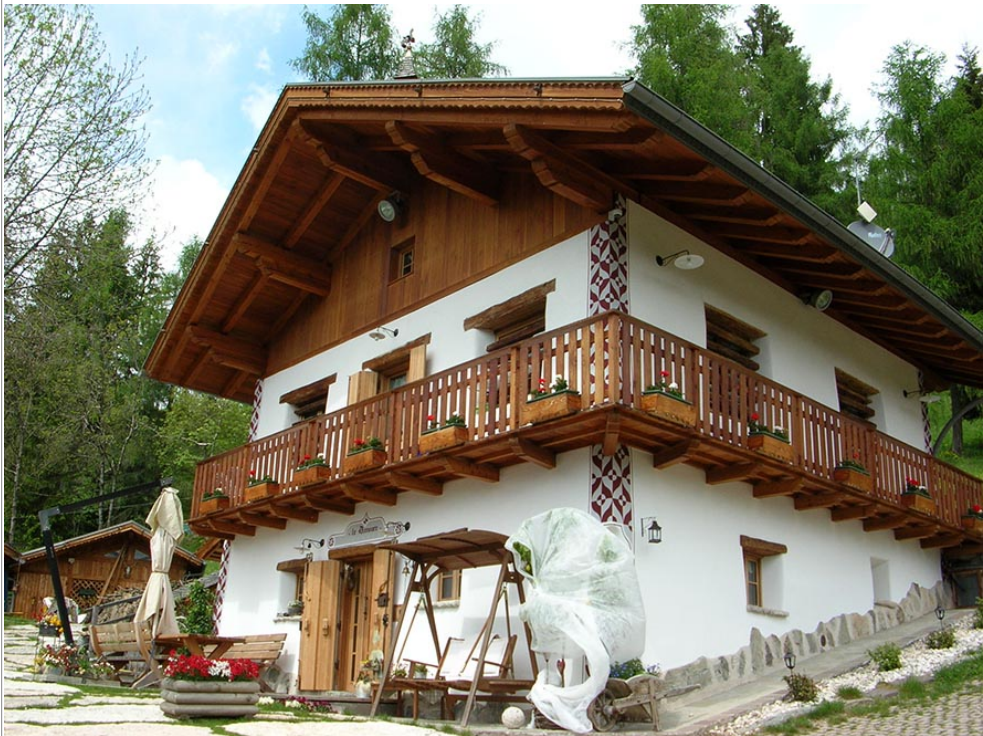
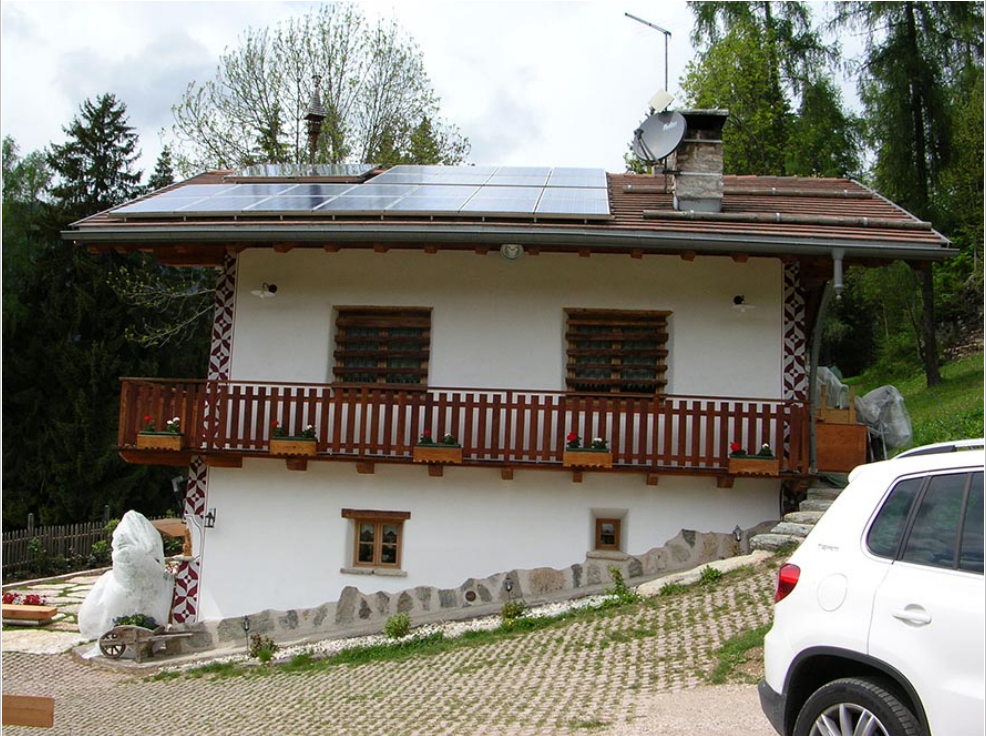
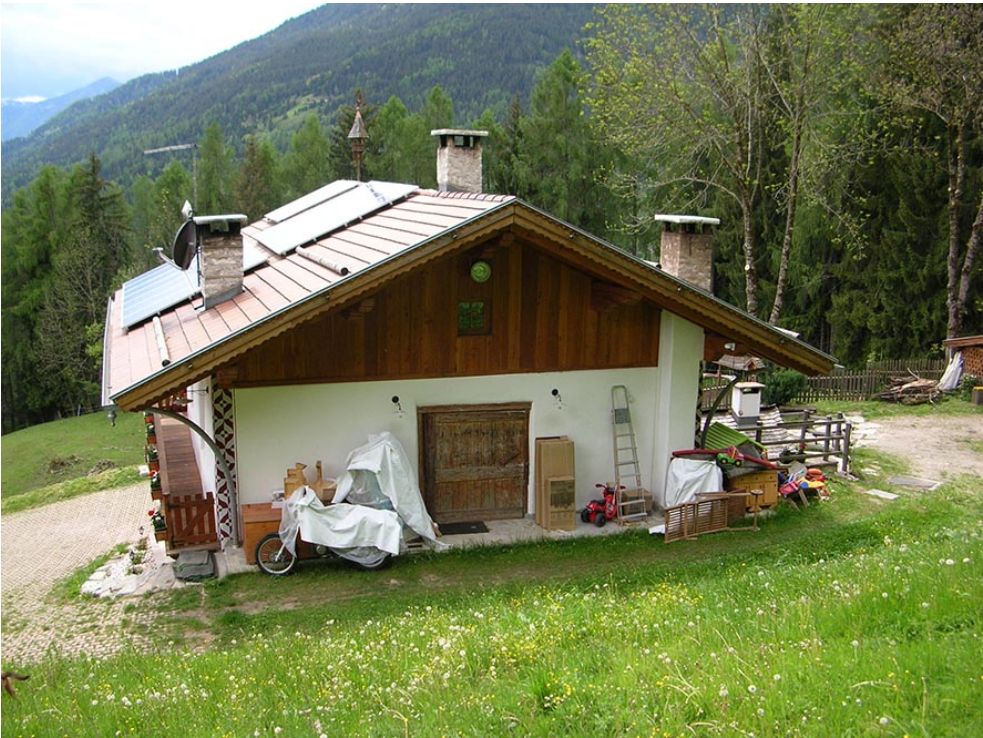
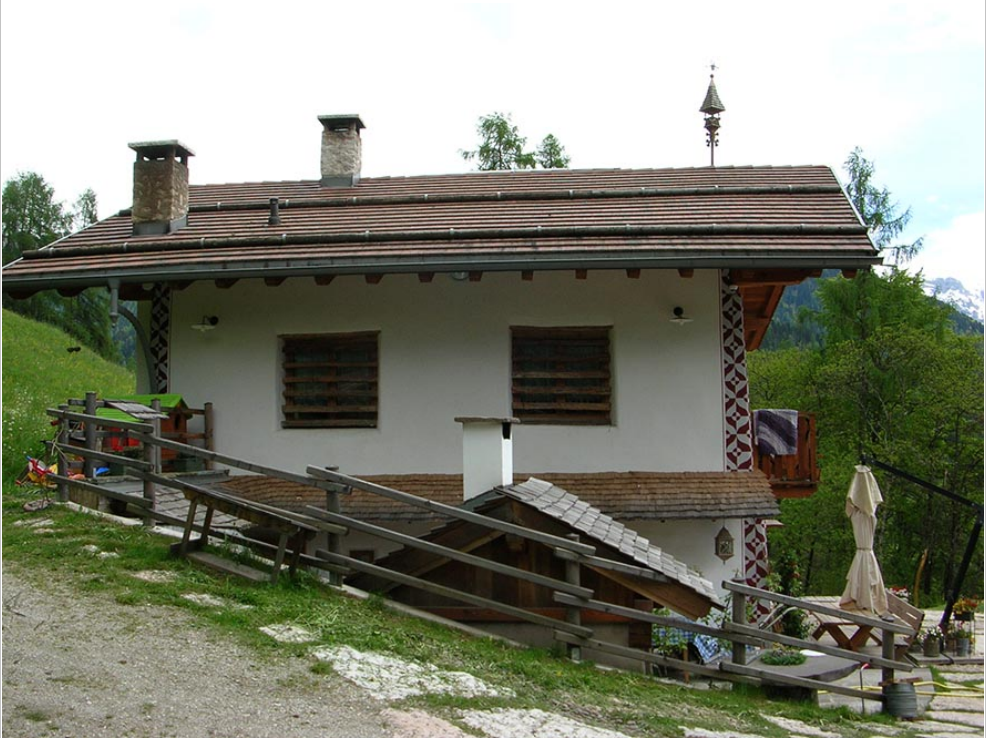
| Edificio | iscrizioni | | | stato elevazioni C<br>stato copertura M<br>stato generale M | | elementi qualificanti<br>finestrelle | | elementi degradanti<br>materiali incoerenti<br>intonaci cementizi<br>antenne e impianti simili<br>idrante<br>scatola elettrica | | uso attuale<br>agricolo |

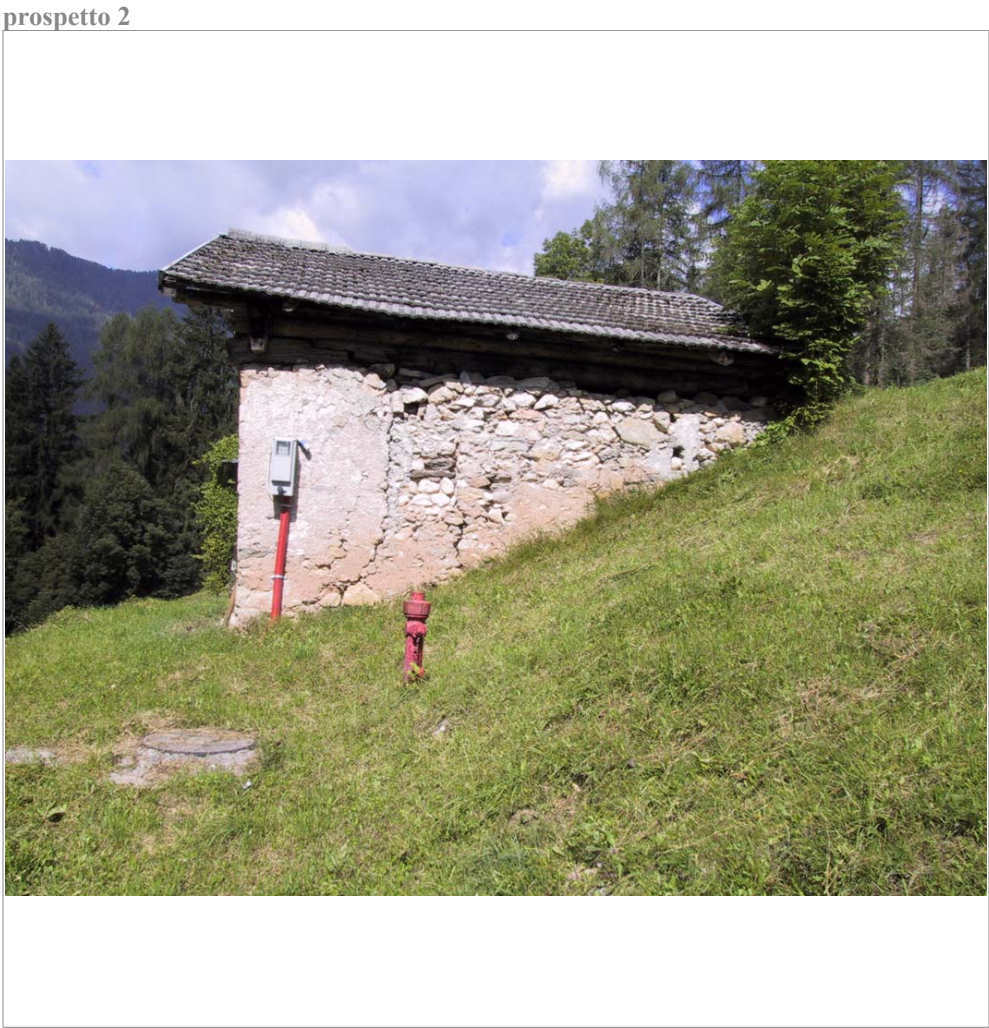
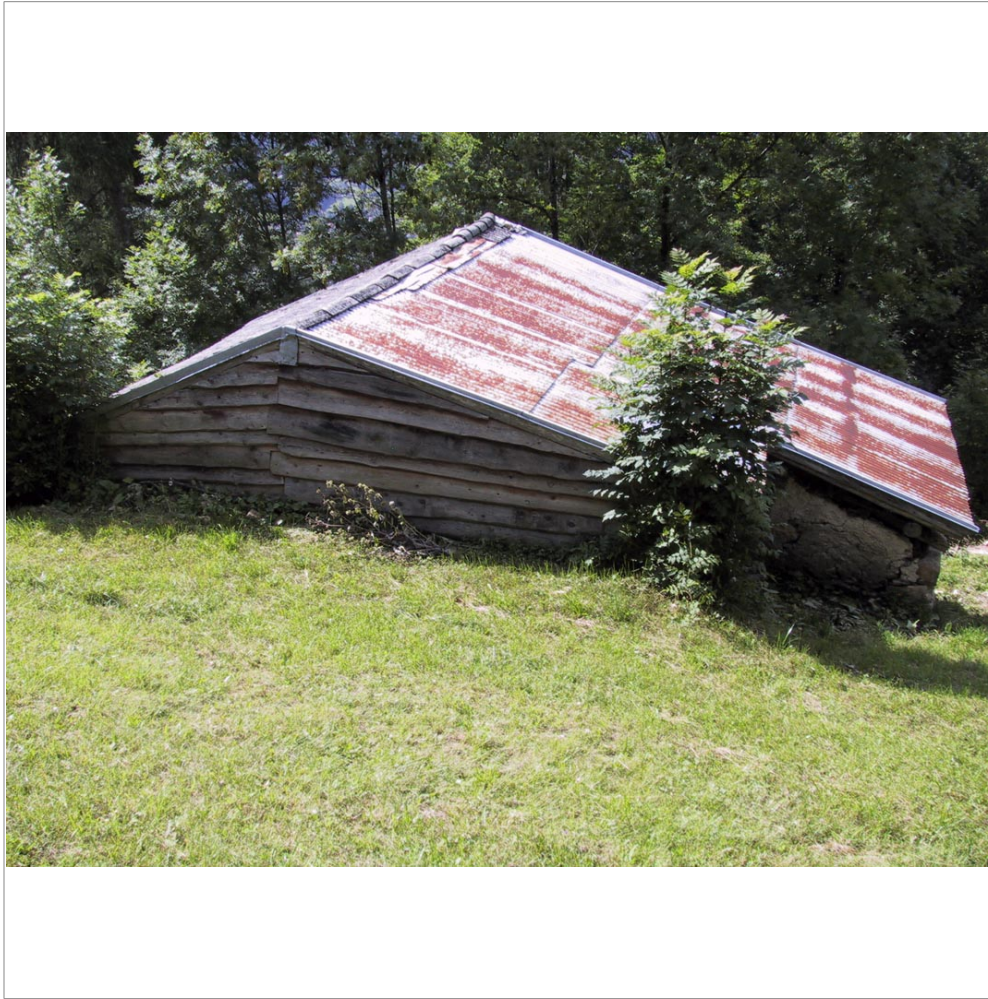
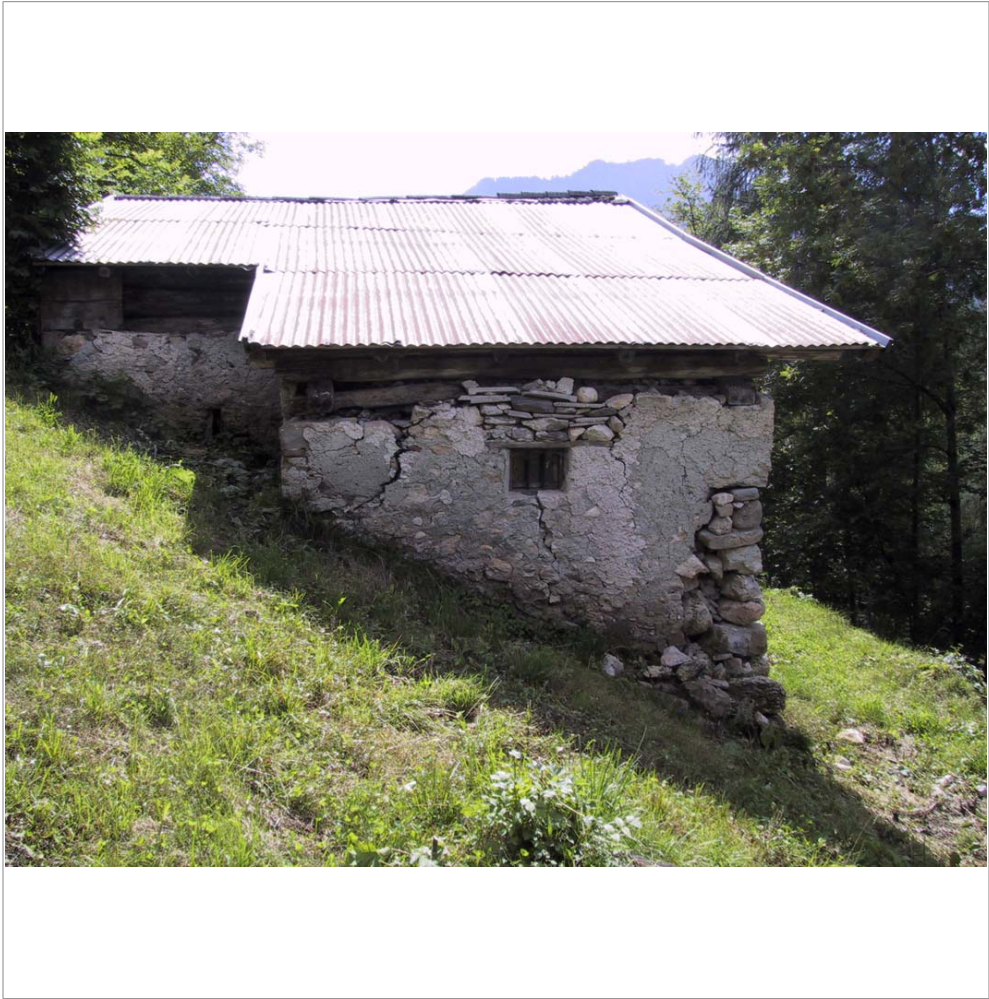
| | tipo<br>G.3 | | evoluzione dell'edificio<br>Edificio sorto in più fasi: impianto secondo il tipo G.3 e successiva addizione di un volume (ritonda?) sul prospetto 4. | | | | note | | | |

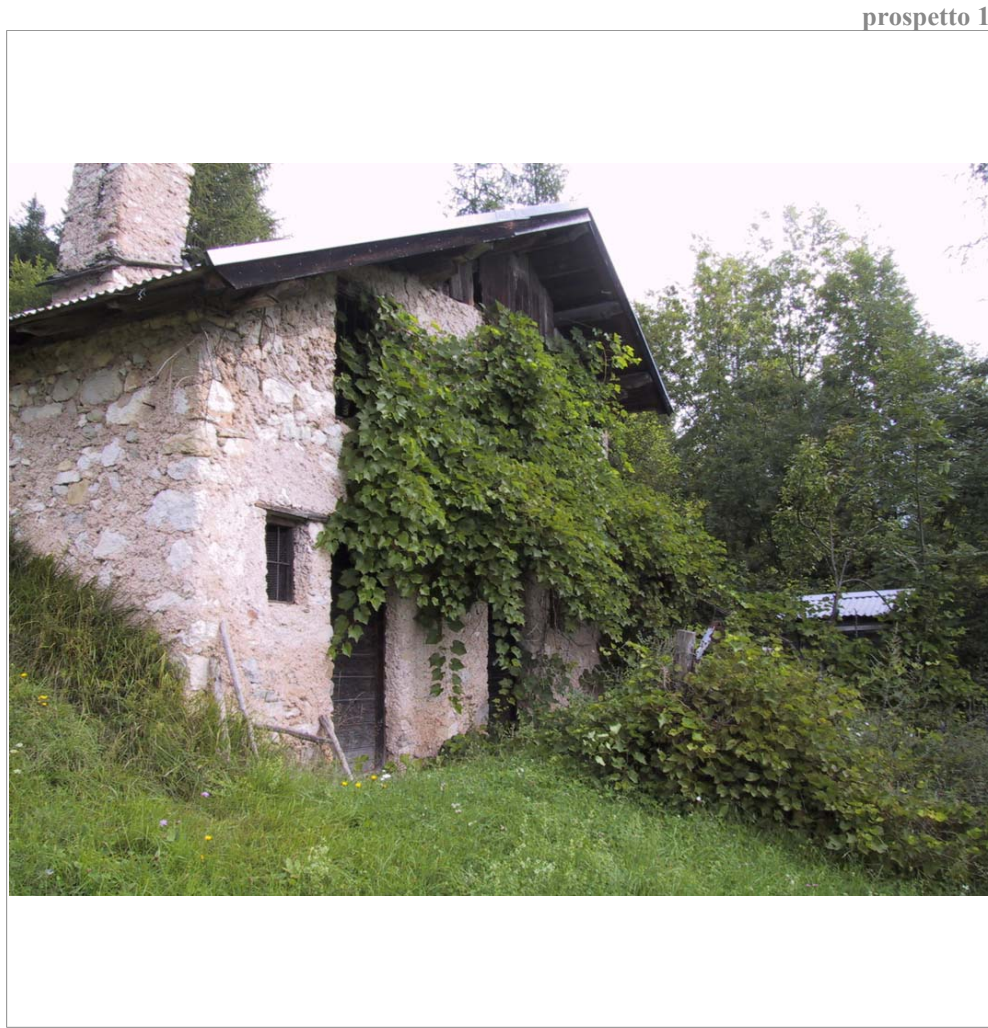
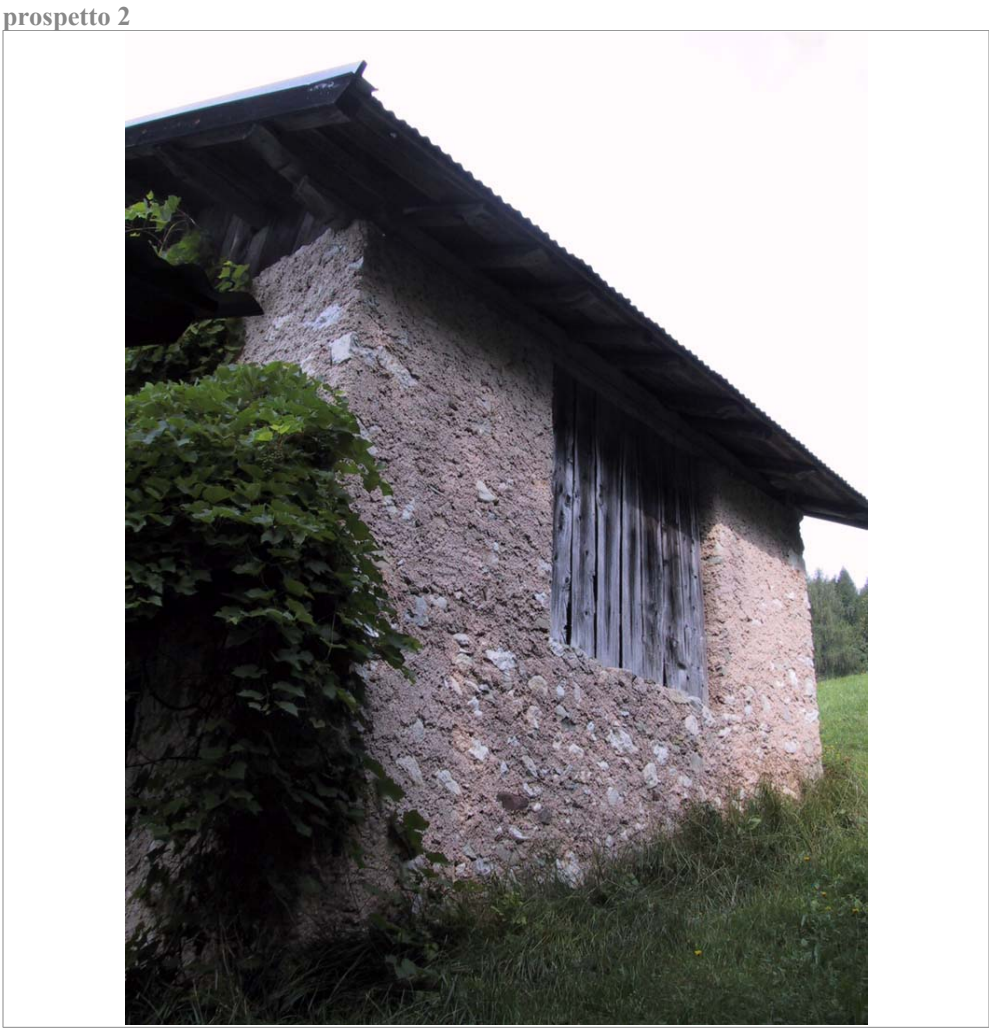
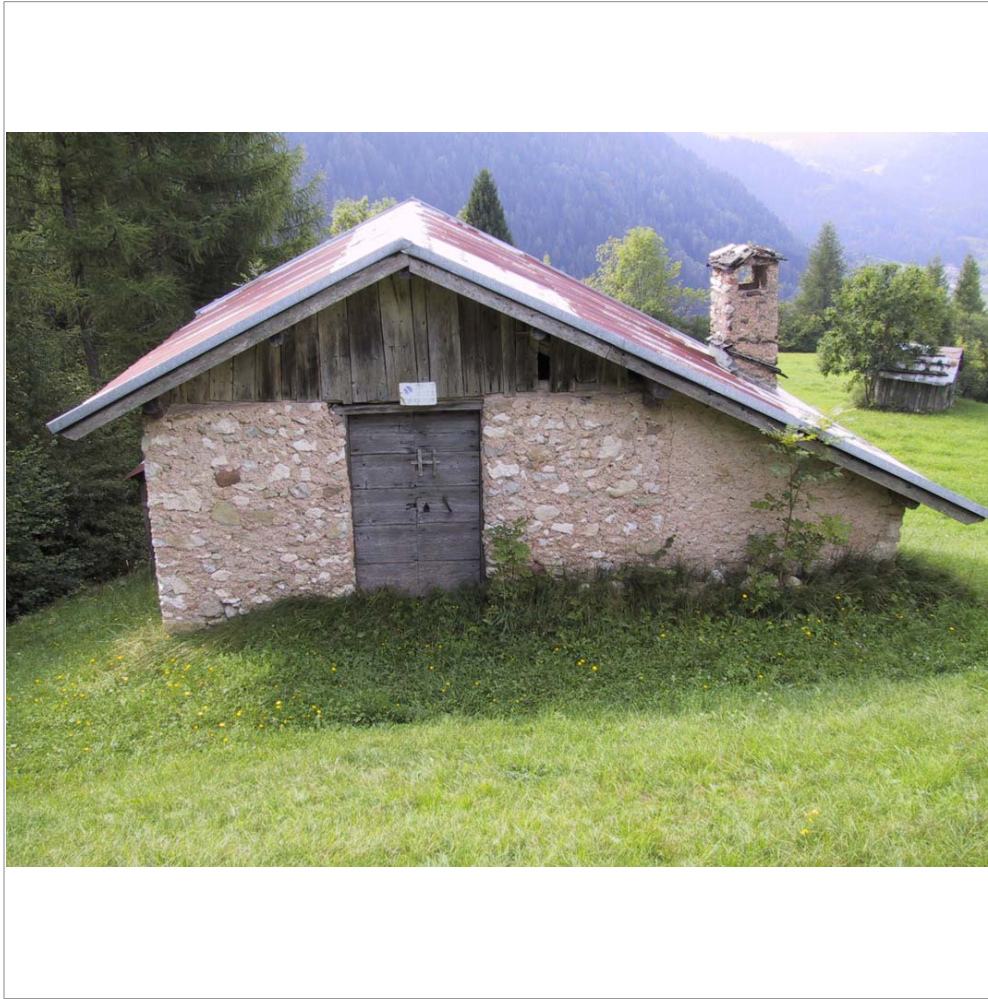
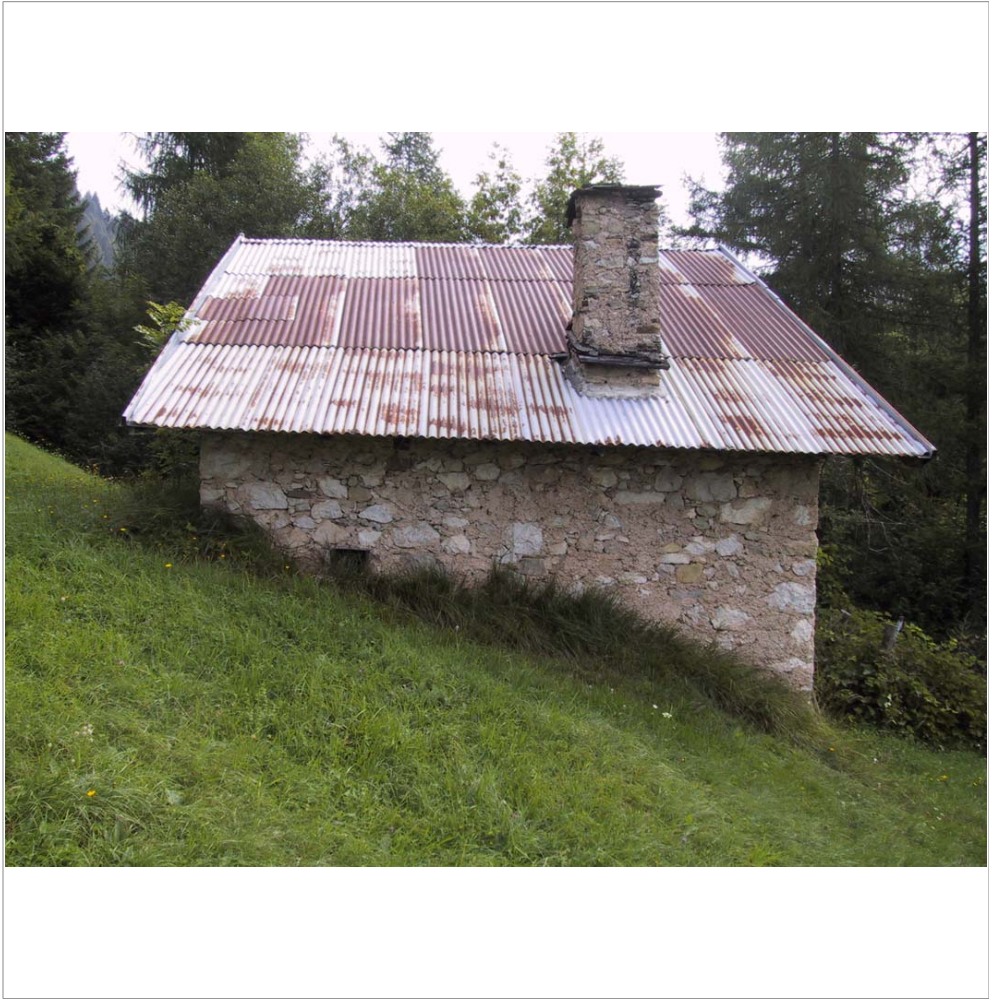
Edificio sorto in due fasi (vedi fenditura sul prospetto 3): impianto secondo il tipo A.2 e successiva  
addizione di una porzione abitativa sul prospetto 4, raggiungendo il tipo A.4.

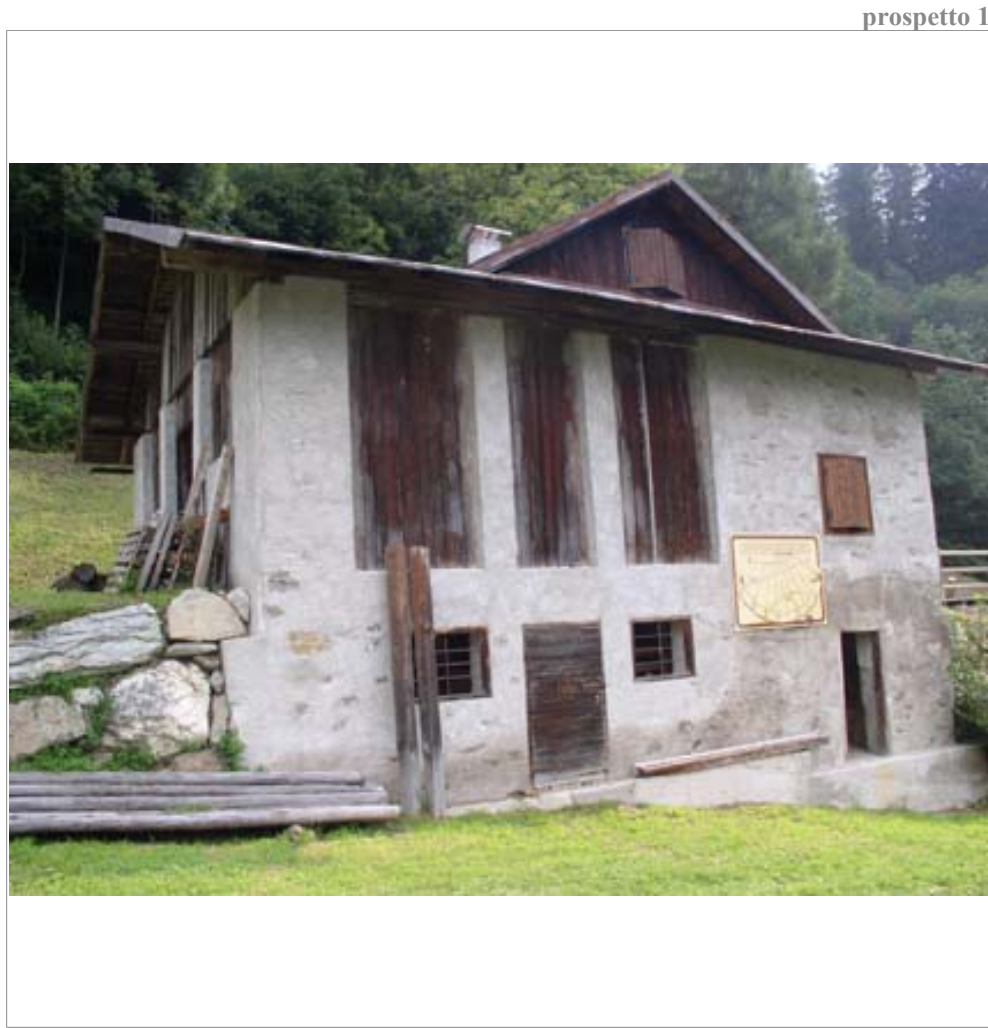
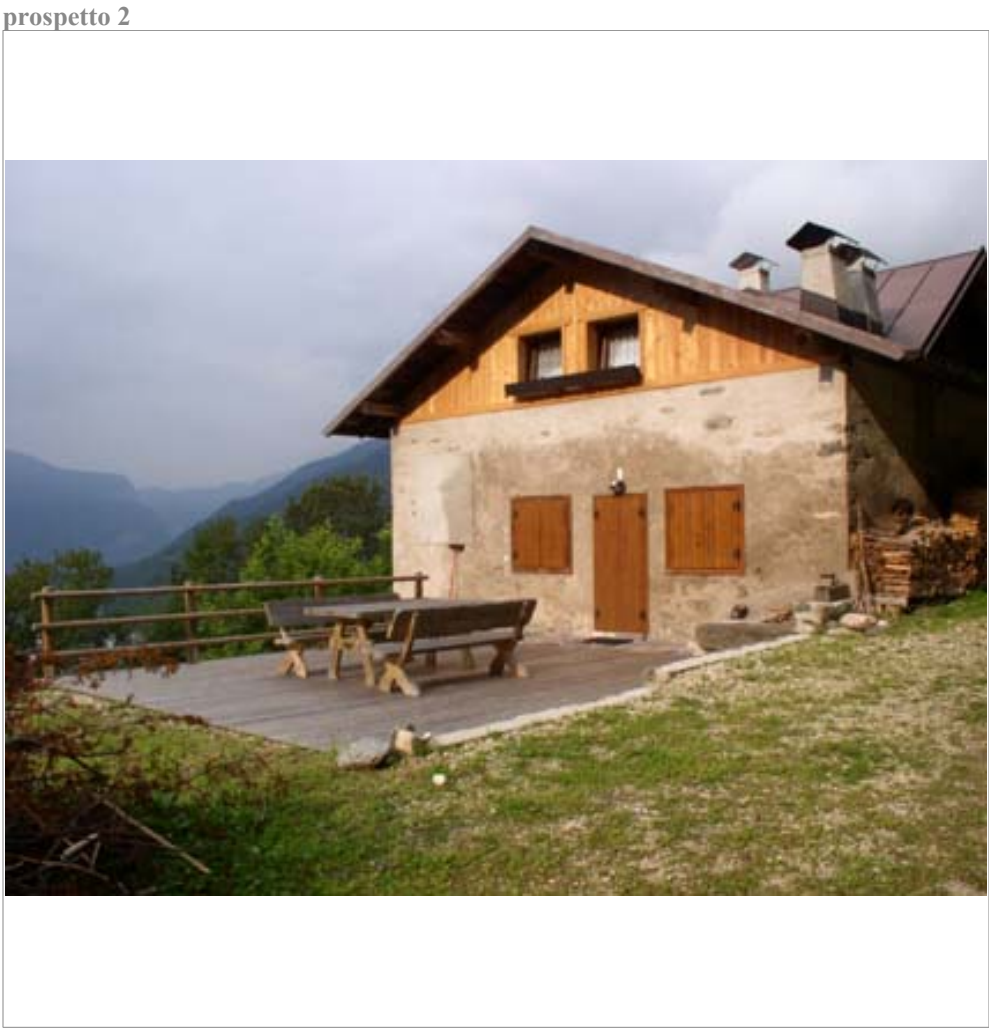
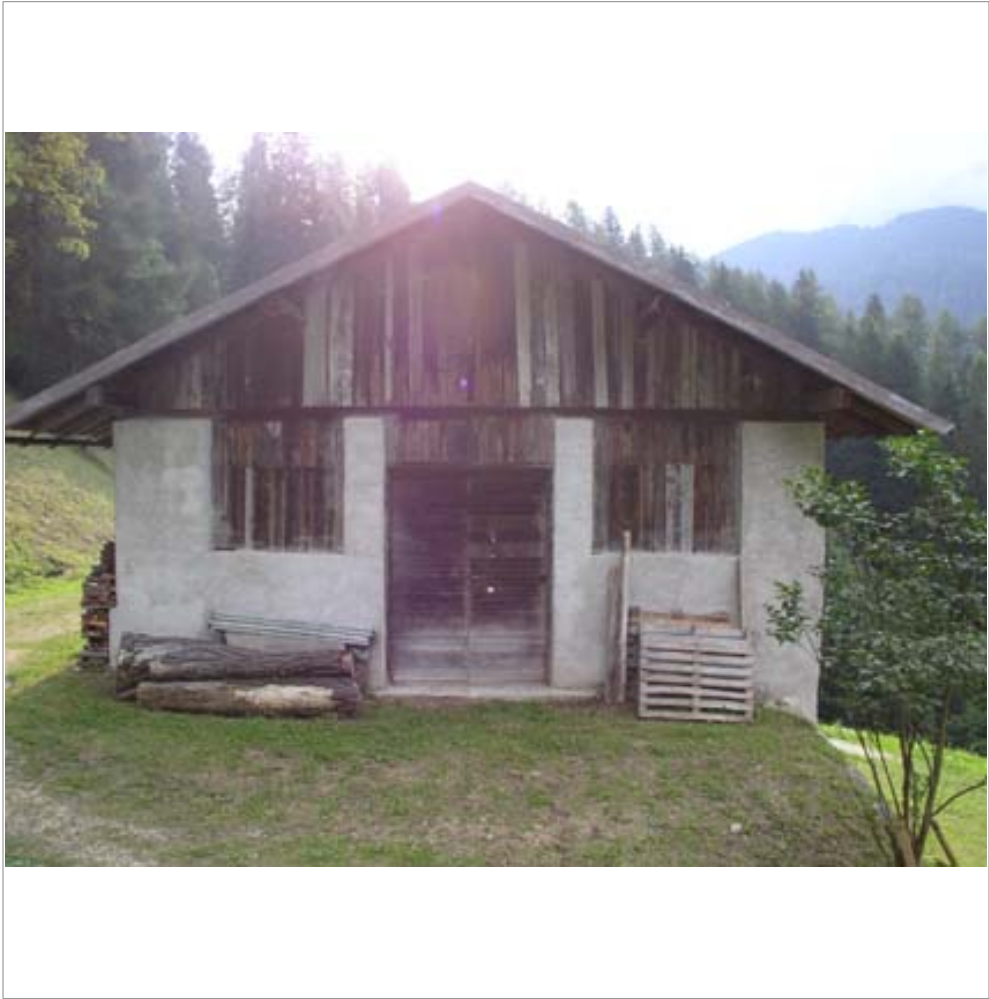
Edificio probabilmente di metà Novecento costruito secondo il tipo B.4; in fasi successive si sono  
aggiunti gli abbaini e il grande interrato con terrazza sul prospetto 2.
