Restituzione del rilievo e analisi dell’edificio

area omogenea

TON 01

edificio n.

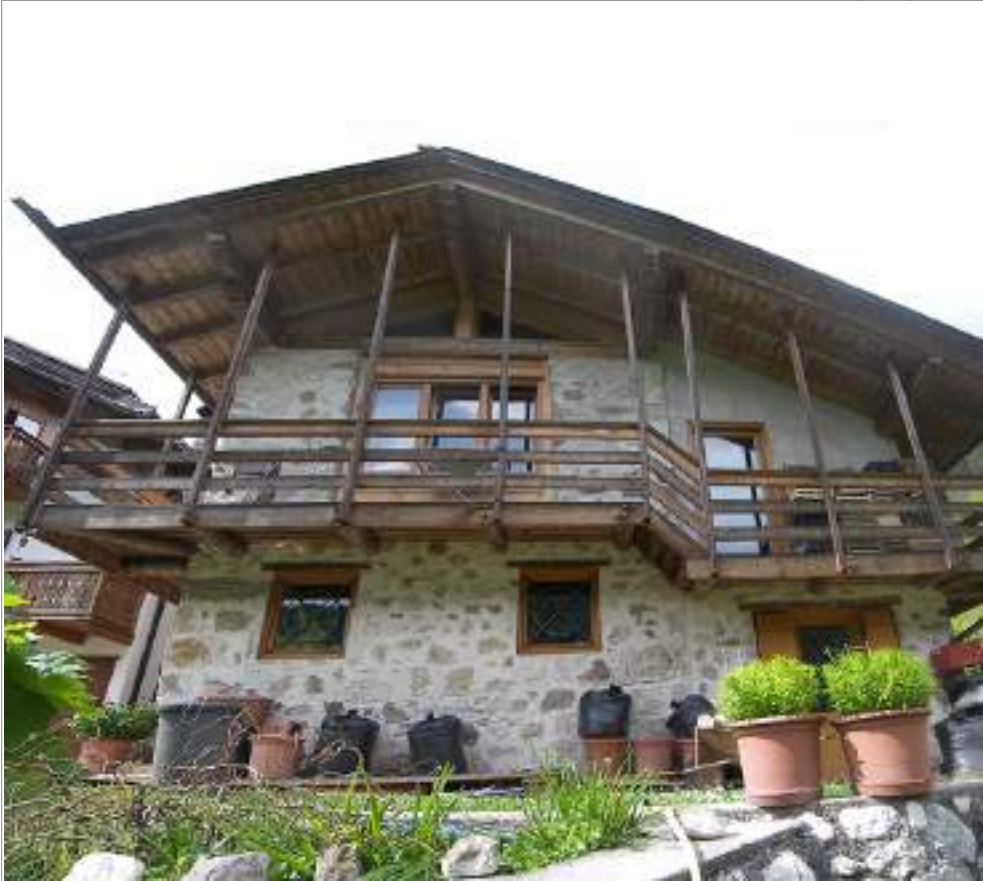
prospetto 1

| A.4 | | Edificio probabilmente sorto in più fasi e fatto oggetto di recente risanamento: impianto secondo il tipo A.2 e successiva addizione del corpo abitativo sul prospetto 2 raggiungendo il tipo A.4. Addizione di un volume interrato sul prospetto 3. | | | | Copertura in scandole inchiodate. Altri elementi degradanti: porte e tamponamenti con trattamenti coloranti ed a vernice, tamponamenti nei timpani con perline, grandi superfici pavimentate a lastre cementate, parapetti con corrimani e stanghe non coerenti, porte esterne vetrate. | | | |

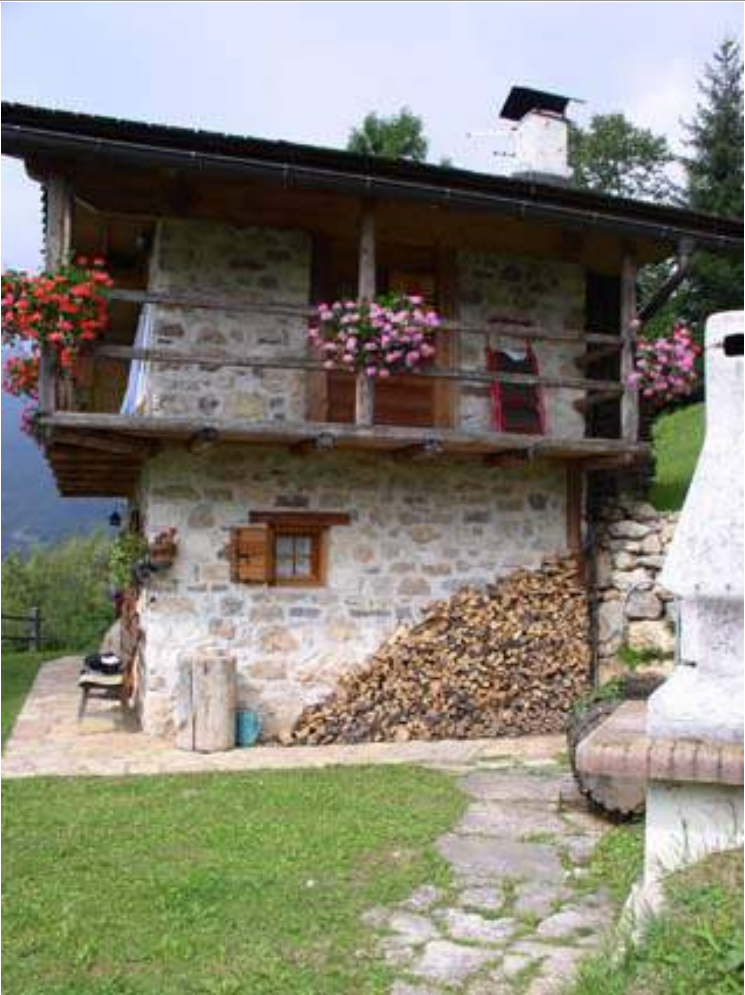
prospetto 2

| | | addizione della porzione abitativa (sul prospetto 2) fino a raggiungere il tipo D.4. | | | | | | | |

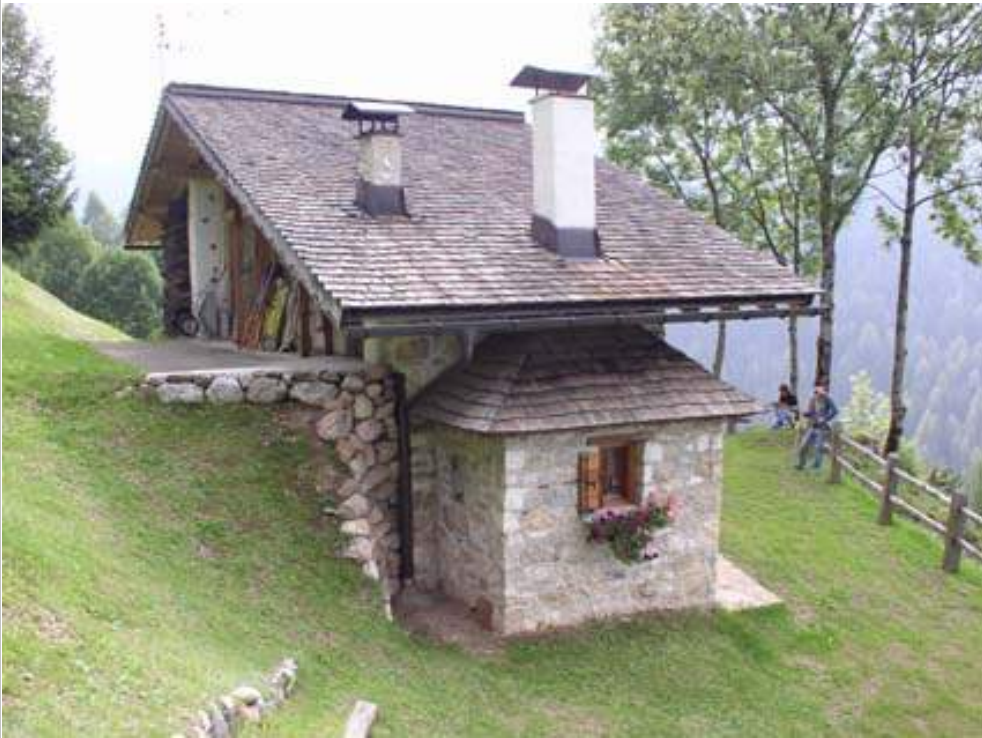
prospetto 4

| | | Edificio forse sorto in più fasi di cui si è persa traccia a causa dei numerosi rimaneggiamenti: impianto secondo il tipo B.2 e successivi raddoppio della porzione agricola (sul prospetto 4) e | | | | | | | |

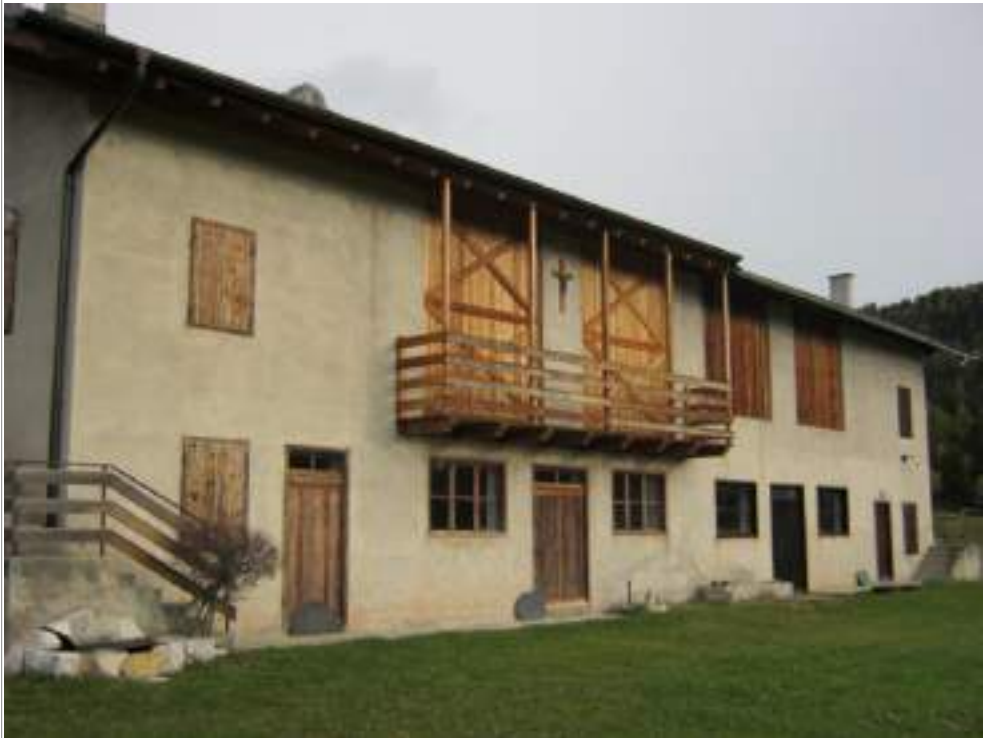
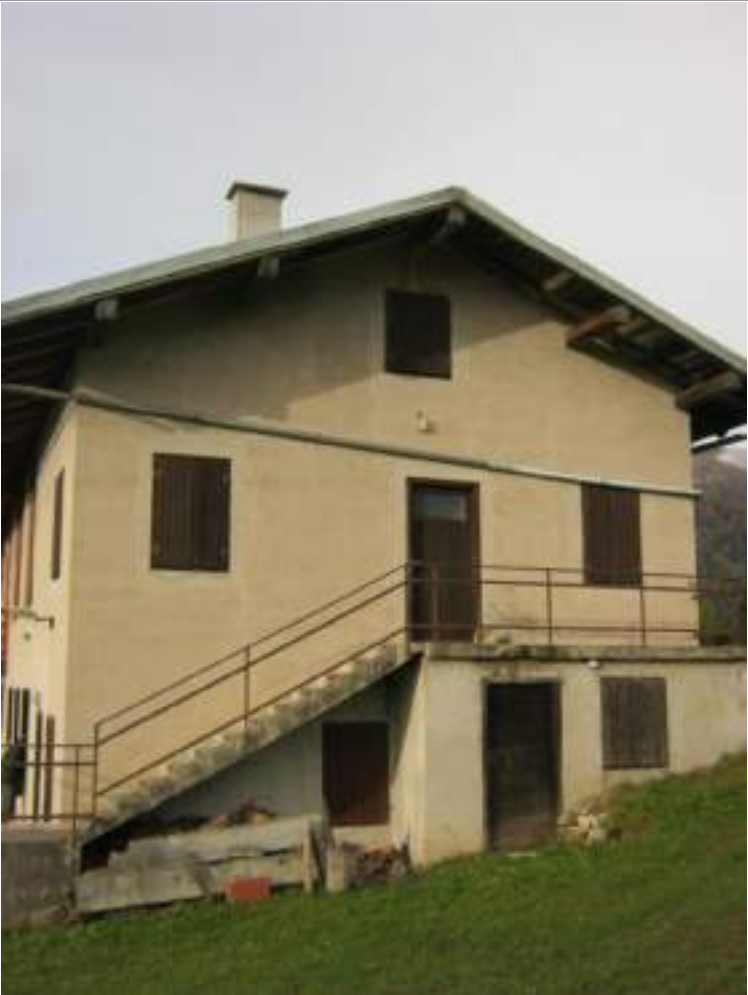
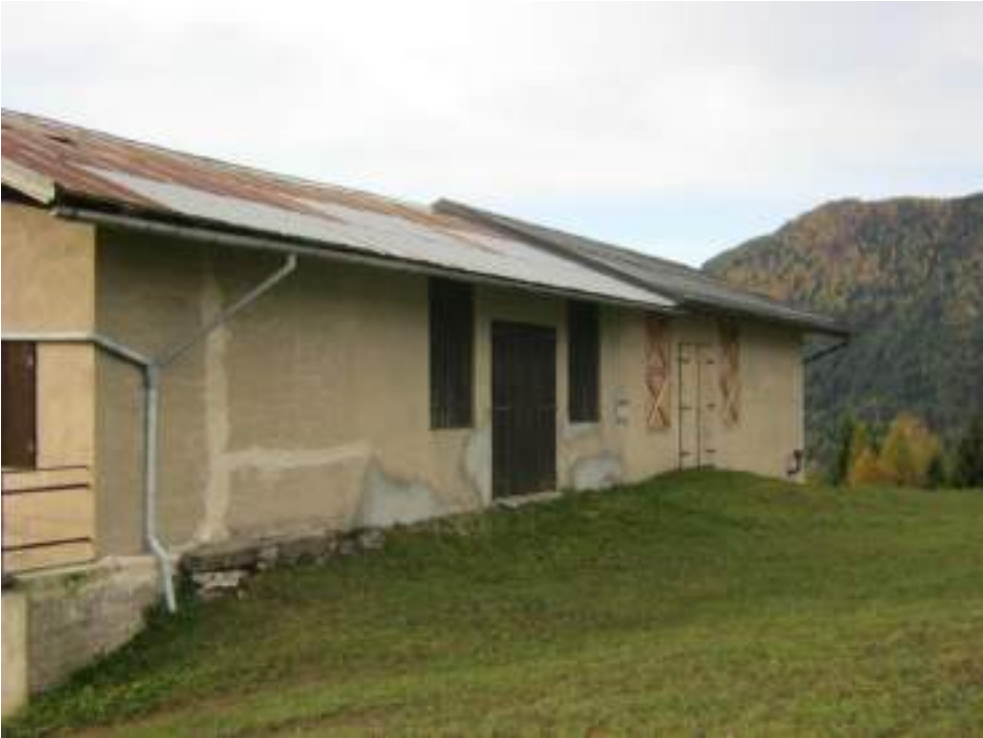
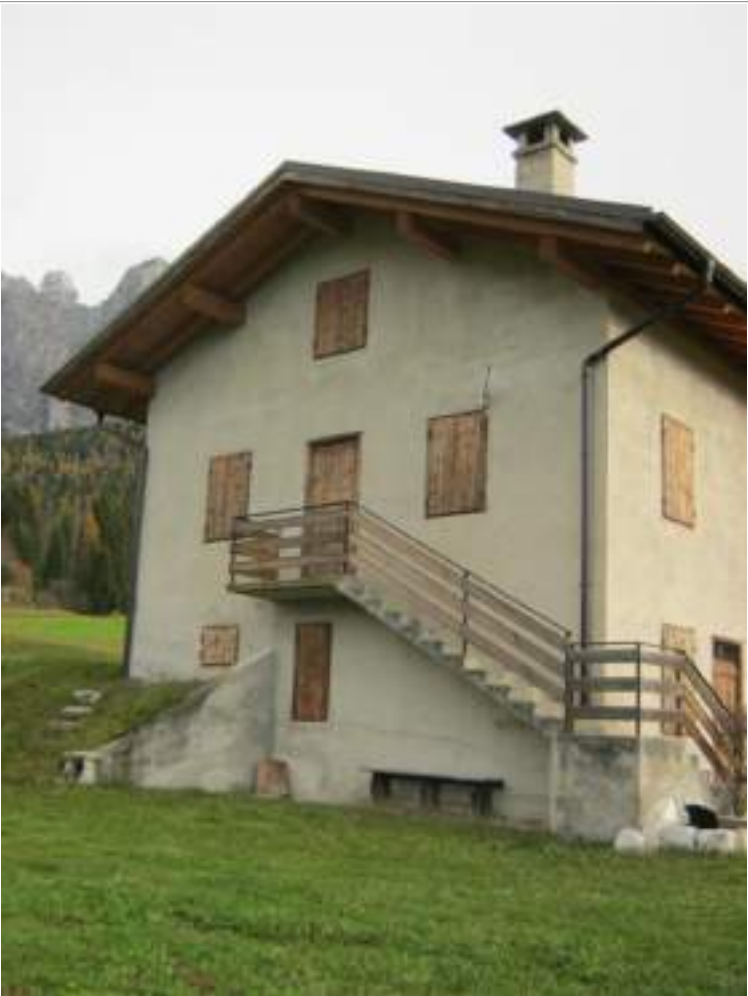
| D.5 | | Grande edificio forse sorto in più fasi (tracce di discontinuità sul prospetto 1) ma difficilmente ordinabili cronologicamente; ha oggi raggiunto la conformazione del tipo D.5. Le forme e dimensioni di alcune finestre al piano terra, come l'uso dei materiali, sono poco coerenti col processo tipologico. Recenti interventi ne hanno, solo in piccola parte, mitigato alcuni aspetti molto degradanti. | | | | | | | | |

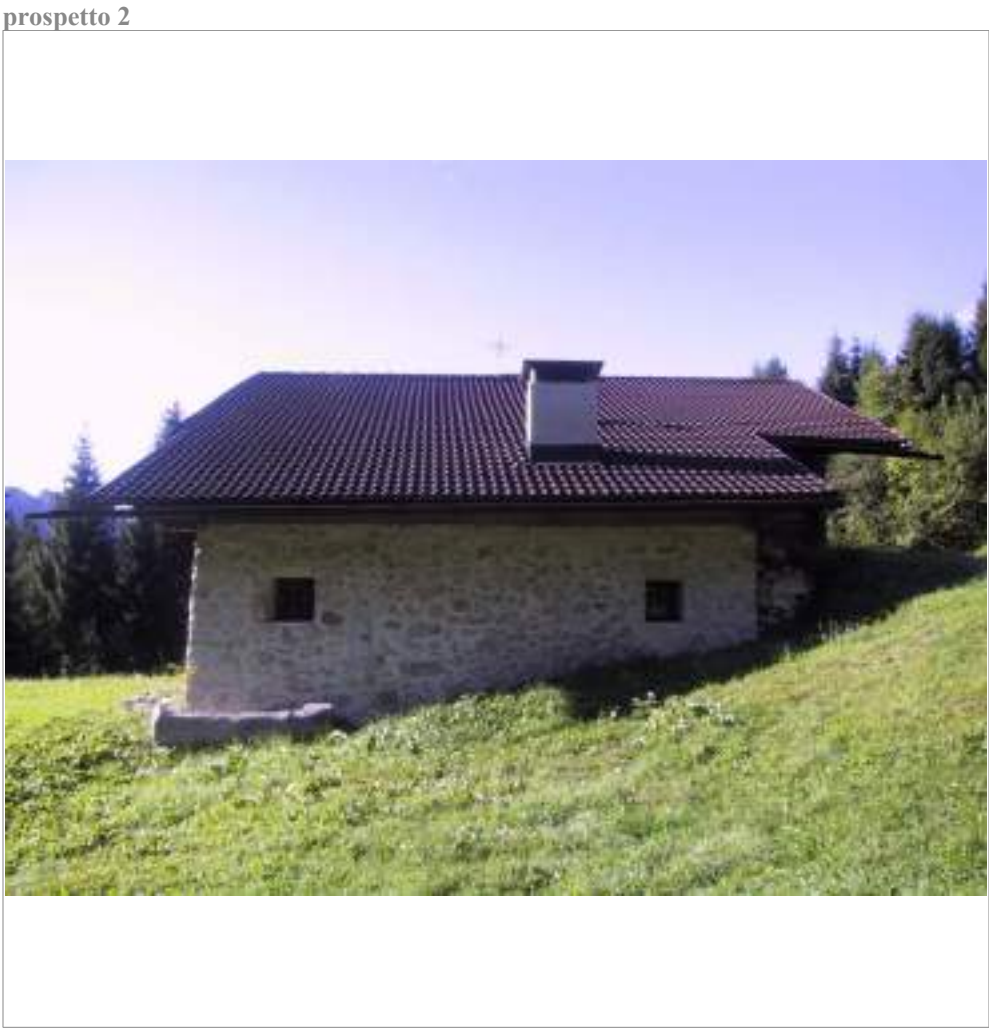
Edificio probabilmente sorto in due fasi: impianto secondo il tipo C.2 e successiva addizione della porzione abitativa sul prospetto 2, raggiungendo così il tipo C.4.

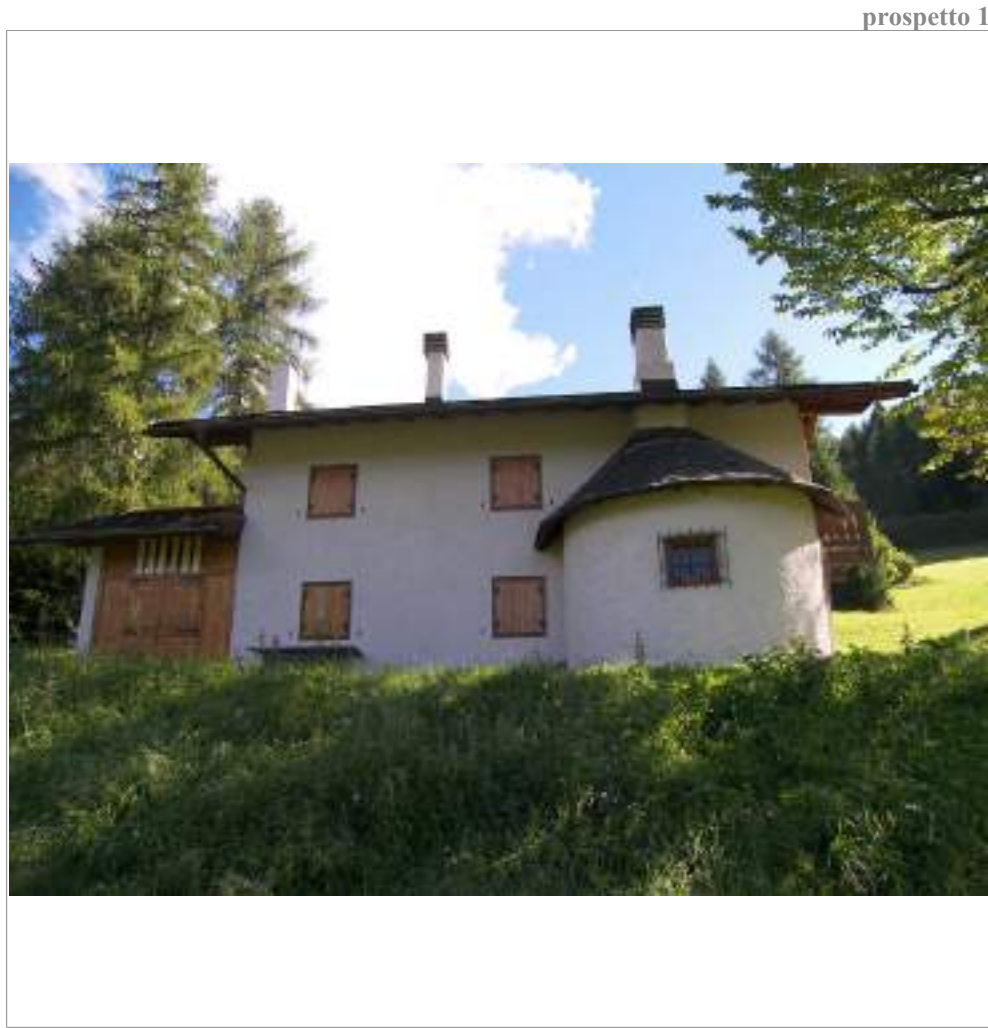
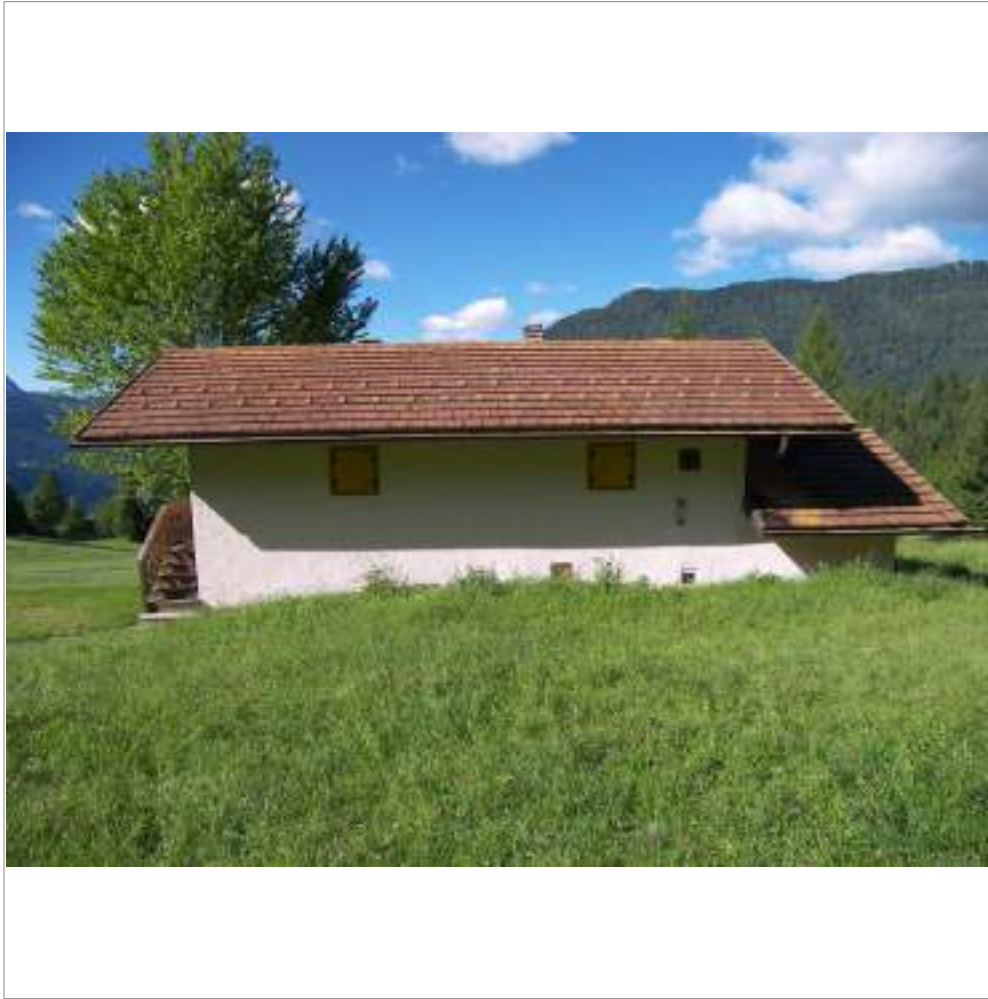
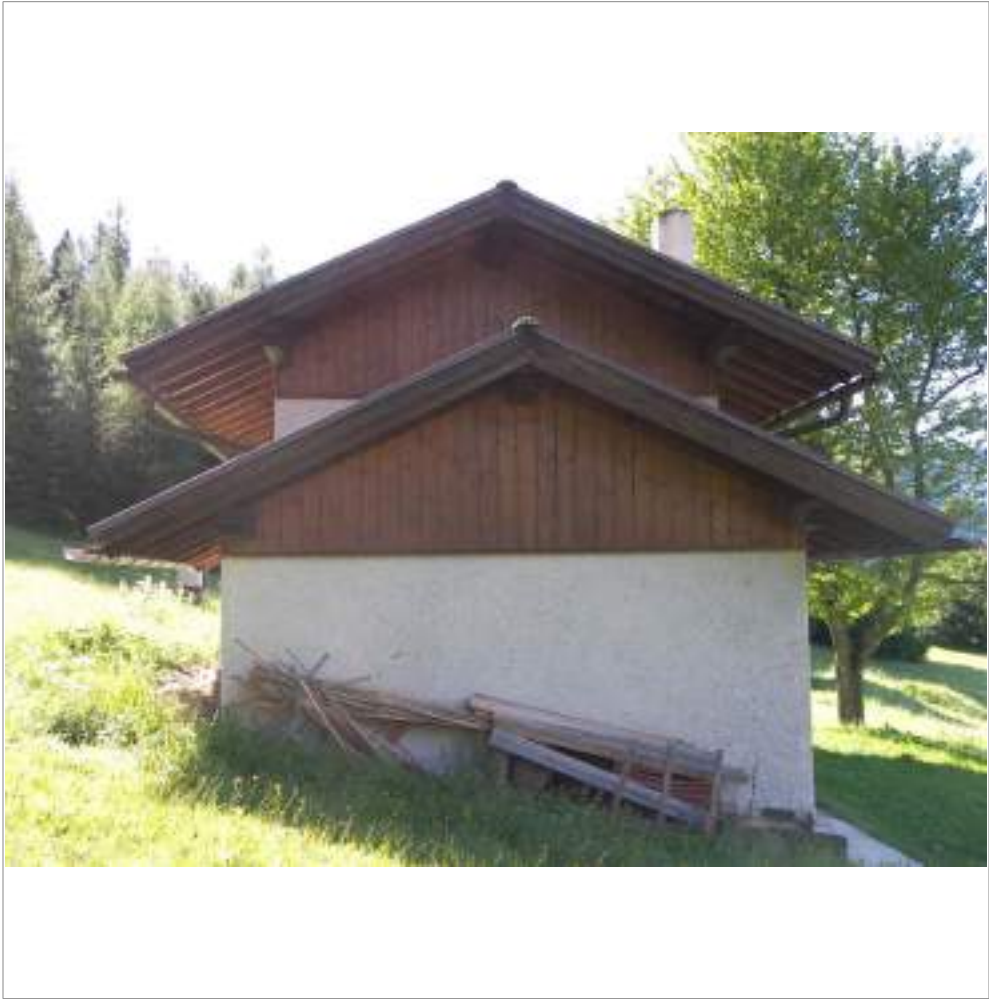
Edificio sorto in più fasi: probabile impianto secondo il tipo F.4; successiva addizione del volume ribassato sul prospetto 4 e della ritonda 4.1 sul prospetto 1.

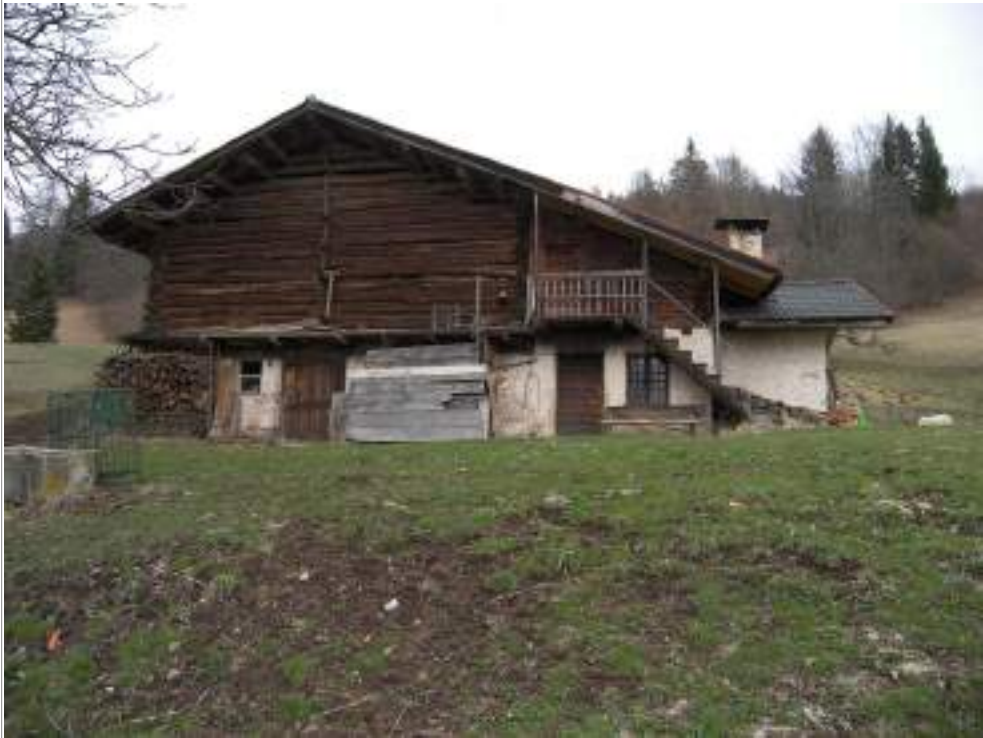
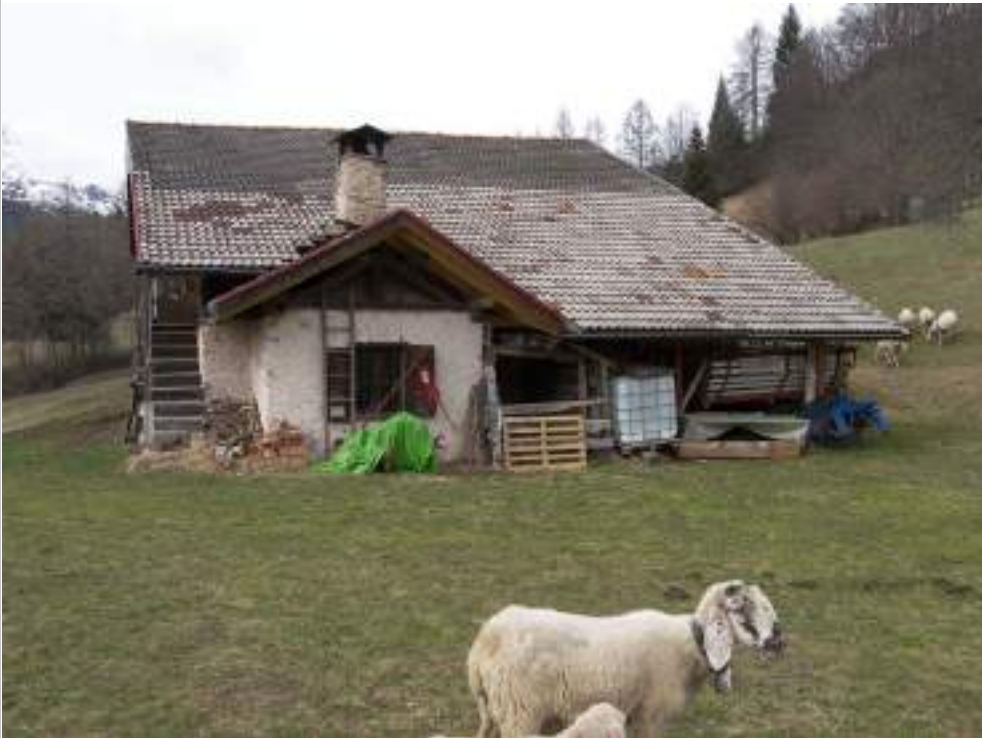
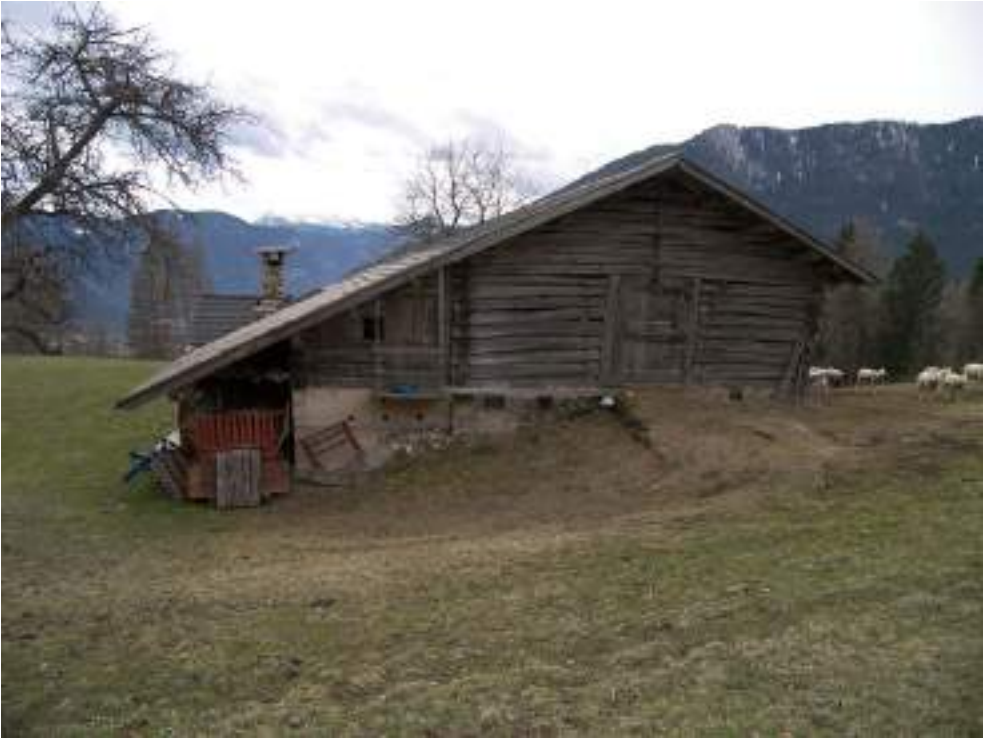
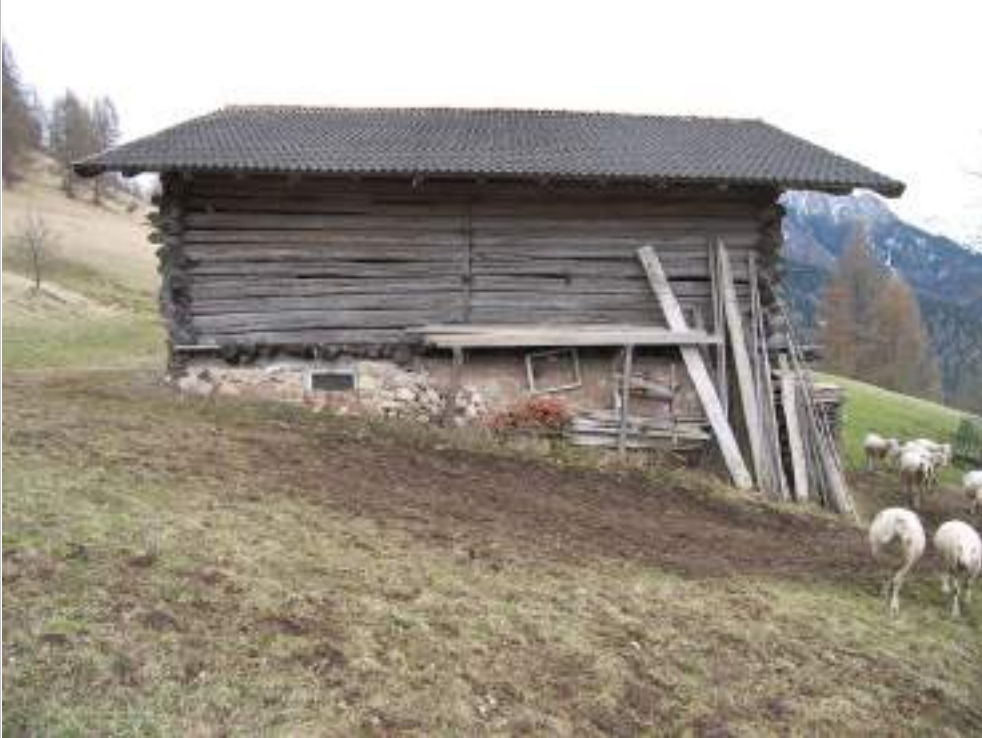
| A.4 | | Edificio pesantemente ristrutturato impiegando moduli, strutture e materiali in maniera inappropriata rispetto alla tradizione edilizia testimoniata dal Manuale tipologico. Il tamponamento sul prospetto 1 suggerisce un Fienile e quindi un tipo A.4 d’origine. | | | | Pavimentazione in piastre su cemento. Copertura in scandole inchiodate. Elementi degradanti: finestre inappropriate ricavate nei tamponamenti, portoncini con specchiature, davanzali inappropriati, oscuramenti che simulano i graticci dei fienili, torrette di serie, intonaci tirati a stadia, ventosa doppia con sagomature intagliate. | | | |

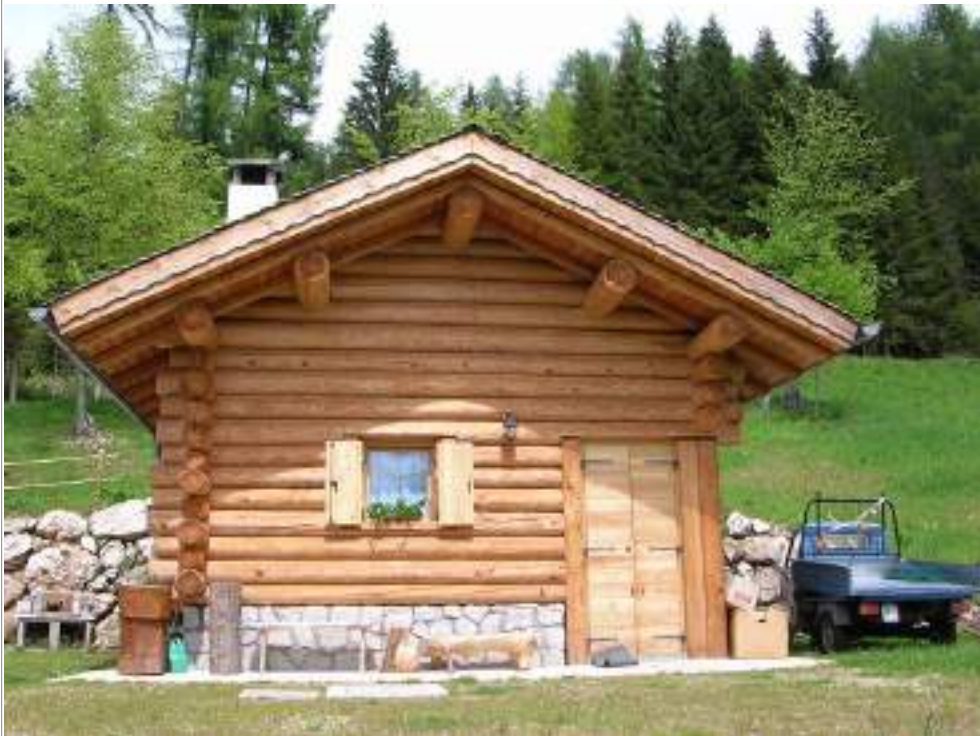
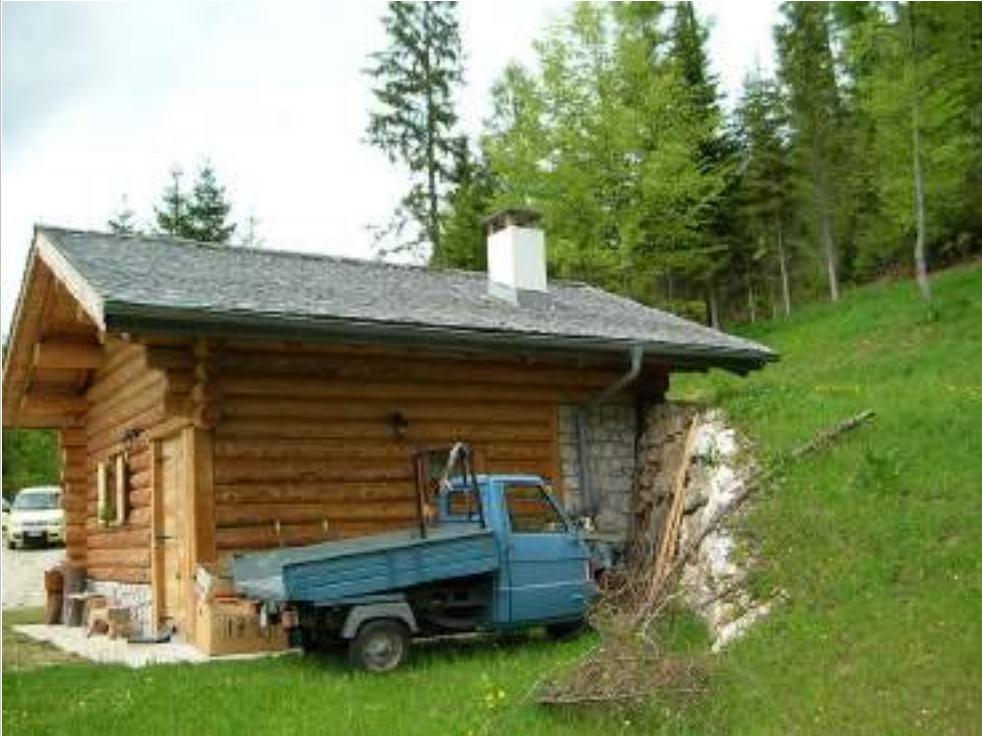
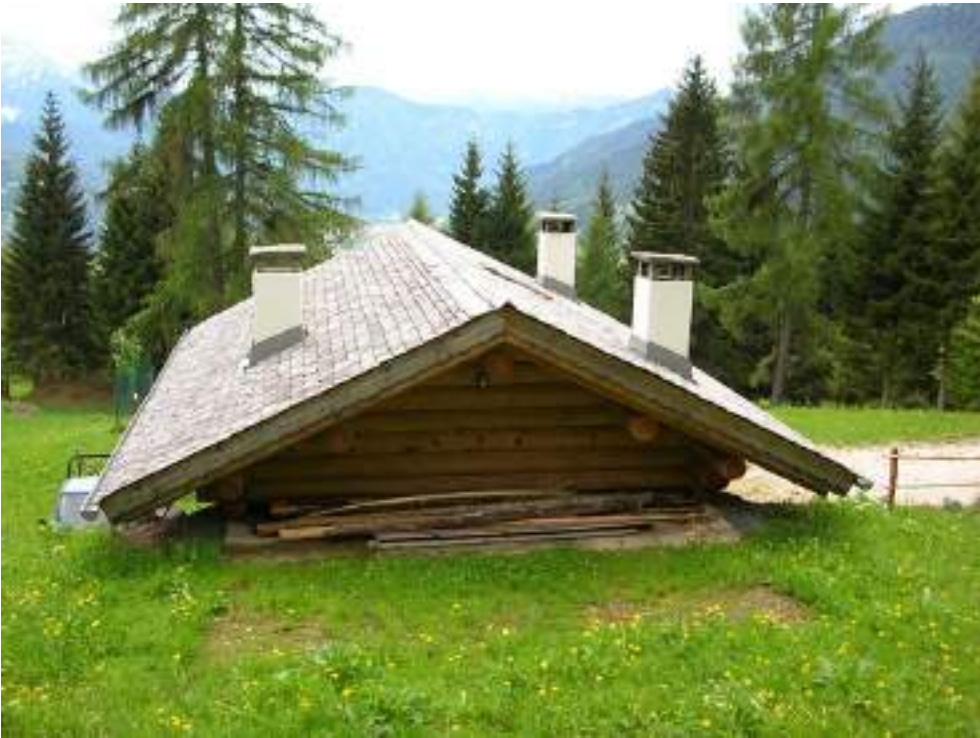
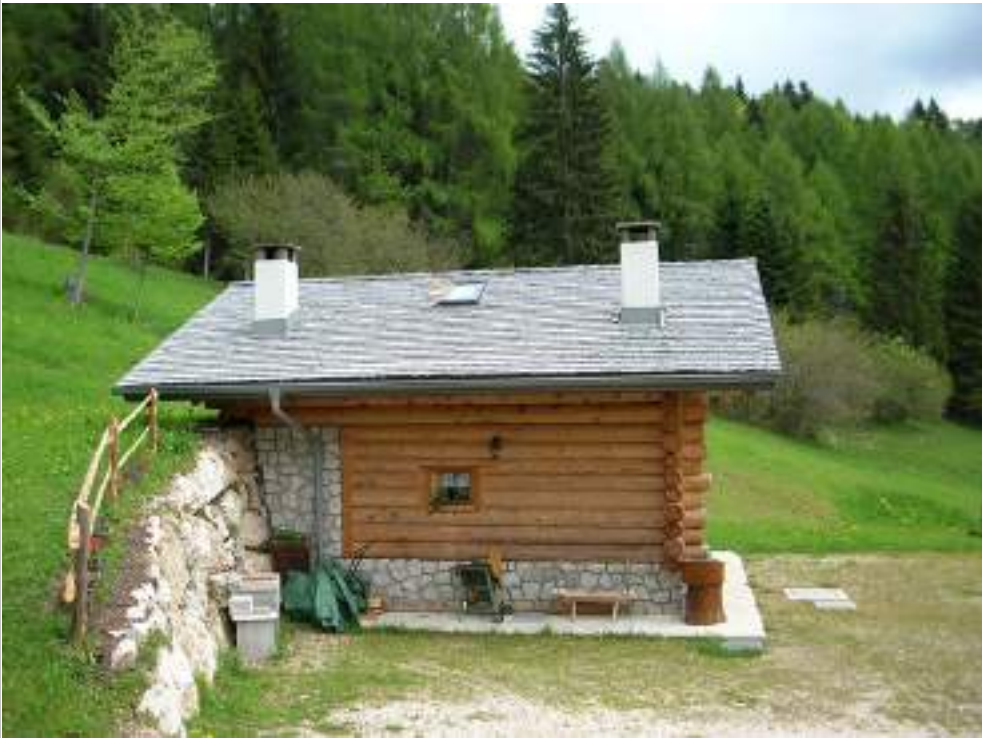
prospetto 1

| E.3.2 | | Edificio di recente ricostruito sulla base della documentazione storica, riproponendo tipo edilizio ed ambiente preesistente. | | | | Copertura in scandole inchiodate. Elementi degradanti: ventosa doppia intagliata, finestra a pendenza, torrette di serie, muratura rivestita in pietra fugata a cemento. | | | | | | |

altre prescrizioni specifiche  
**Le strutture incongrue (ventose doppie, comignoli, murature rivestite in pietra fugata) dovranno essere sostituite con altre individuate nella colonna B della tabella nella scheda del Manuale Tipologico relativa all’ambiente o comunque adeguate alle medesime.**

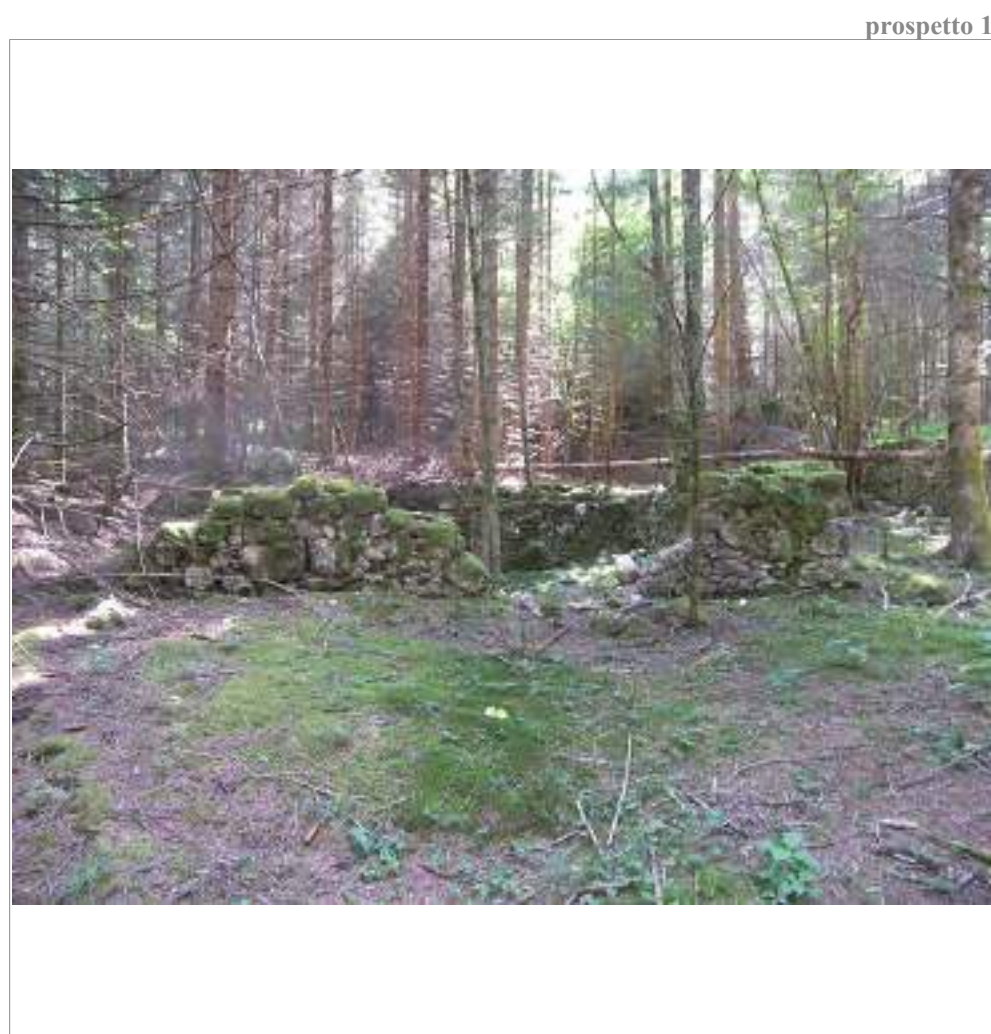
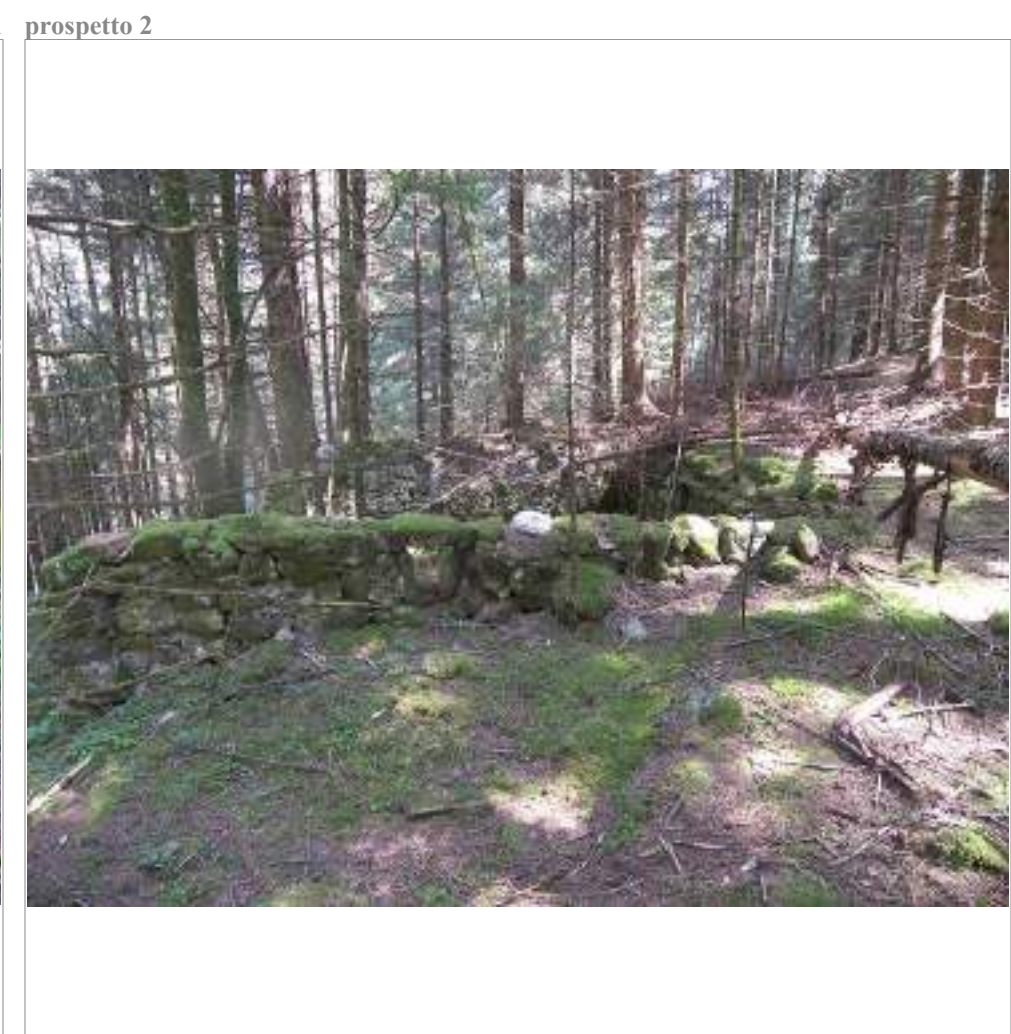
| | ambienti | Basamento in muratura di un edificio composto da stalla e fienile. Probabilmente del tipo A.2. | | | | | Strada comunale esistente a monte, a meno di 100 ml di distanza.<br>Documentazione storica insufficiente per ricostruire con certezza la tipologia costruttiva. | | |

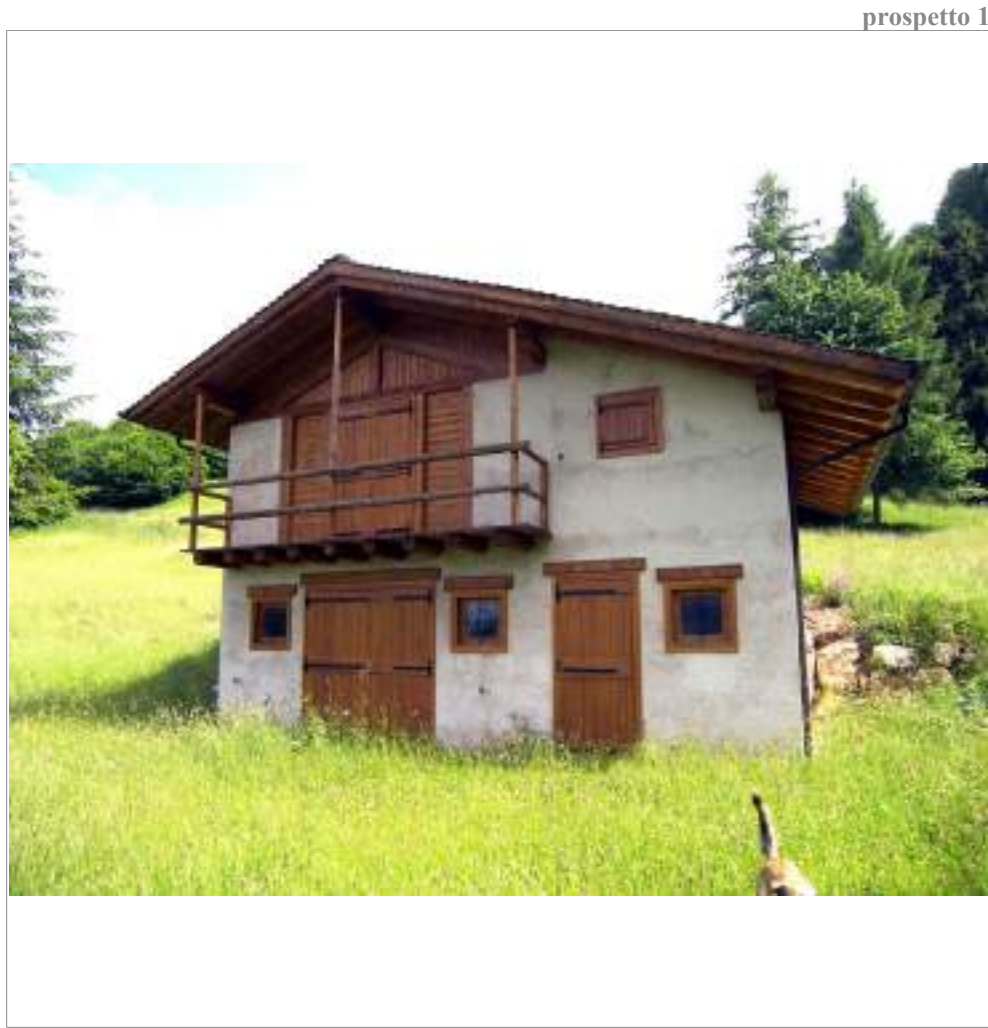
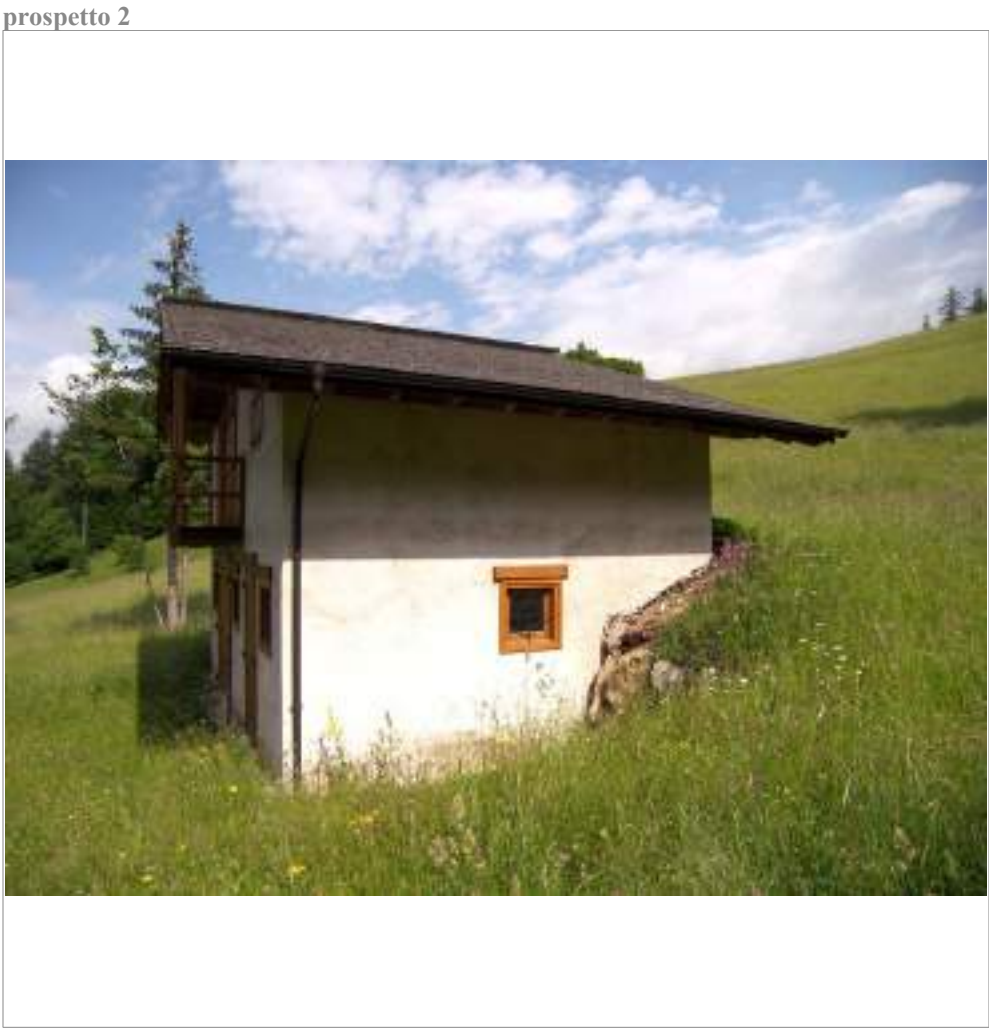
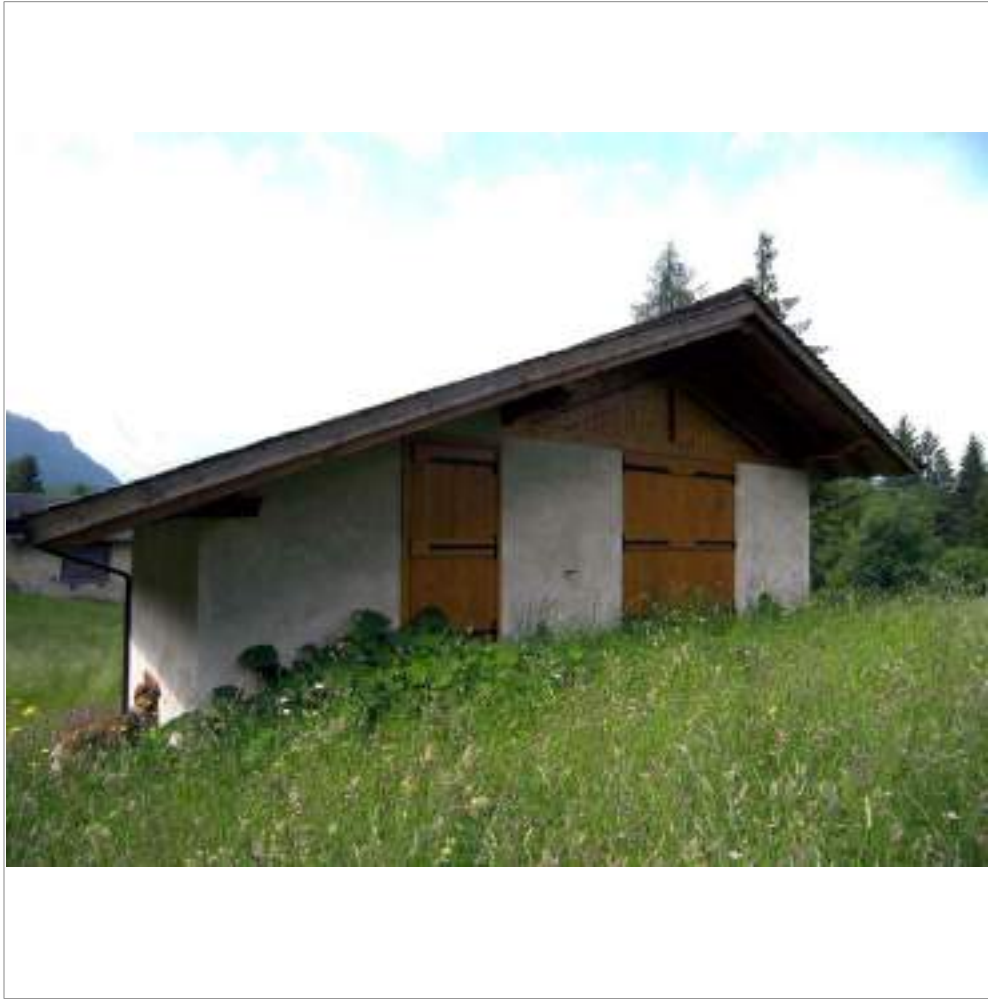
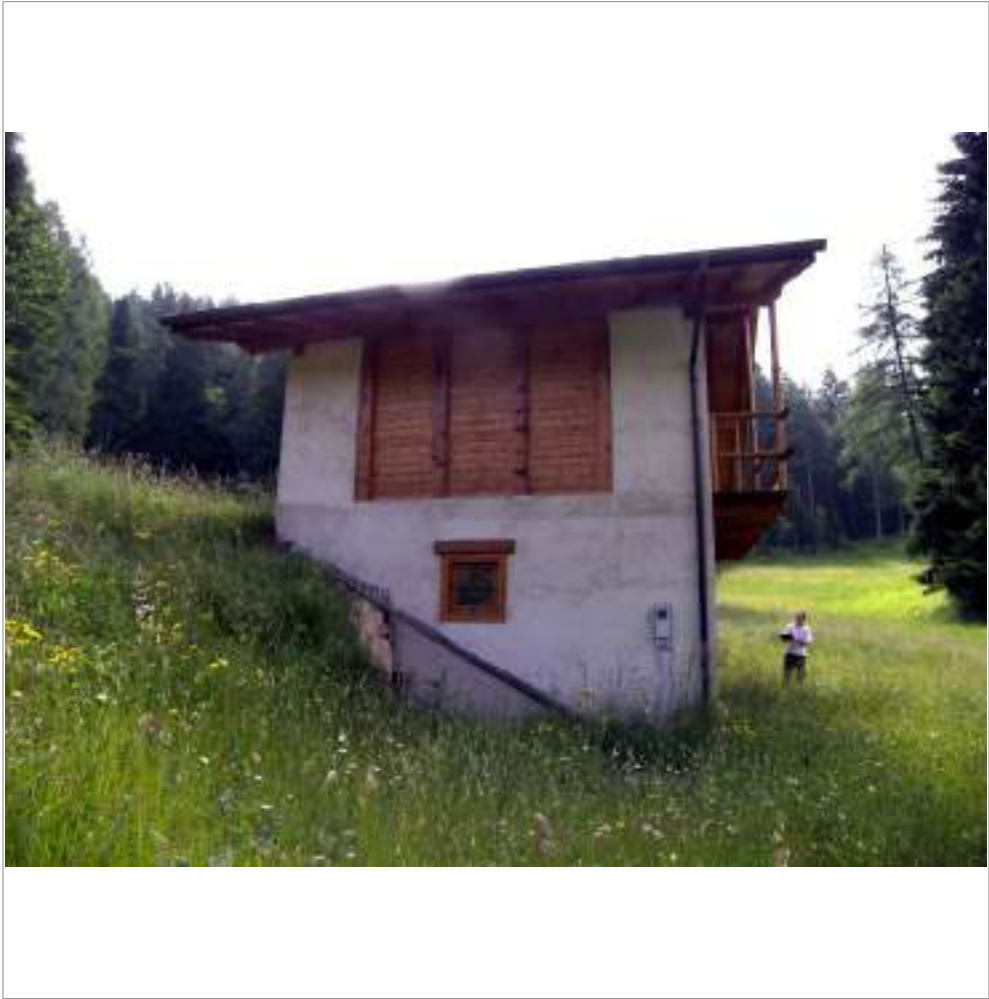
| Letto 3.1.02 | | | | | | | | | | | | |
| Stalla 1.1.07 | | | | | | | | | | | | |

Indicazioni di intervento

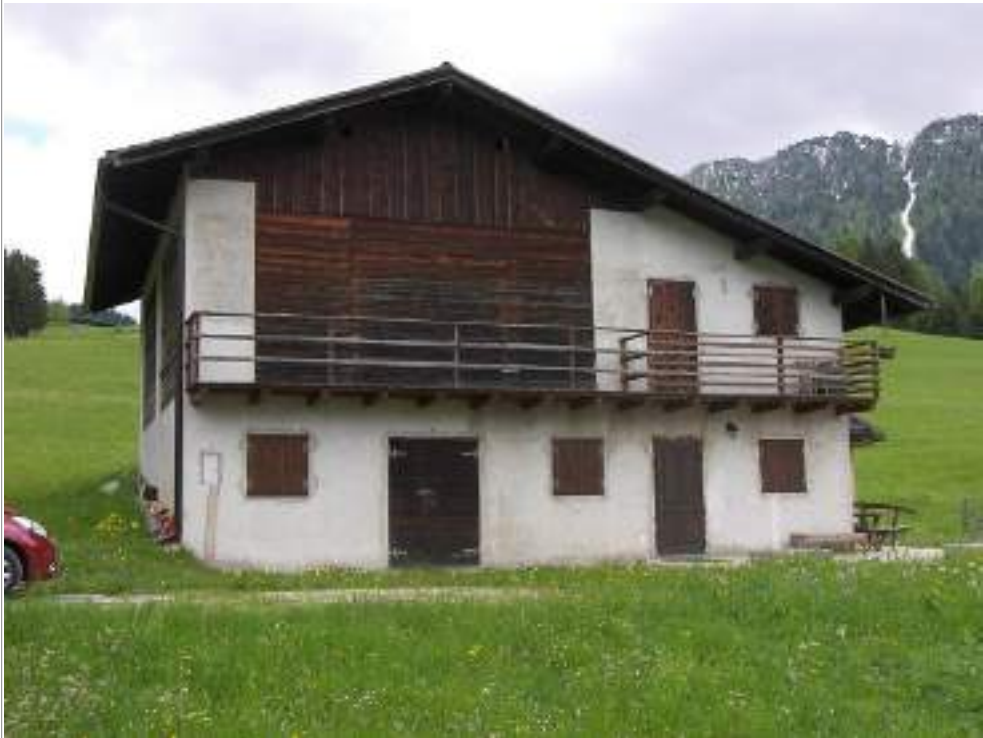
prospetto 1

| A.4 | | <b>Edificio probabilmente sorto in fasi diverse, oggi solo in parte leggibili dagli intonaci: impianto secondo il tipo A.2; successivo ampliamento abitativo sul prospetto 2, raggiungendo il tipo A.4 e prolungando la copertura verso monte per ottenere una sorta di terrazzo coperto . Quest’ultimo è stato di recente chiuso ampliando il letto ed aggiungendo, sul prospetto 2, una ritonda 3.1. L’impiego di intonaci differenti e rappezzi degrada l’edificio. Al ballatoio esistente è stato aggiunto un parapetto senza montanti.</b> | | | | | | | | |
