Restituzione del rilievo e analisi dell’edificio

area omogenea

TON 01

edificio n.

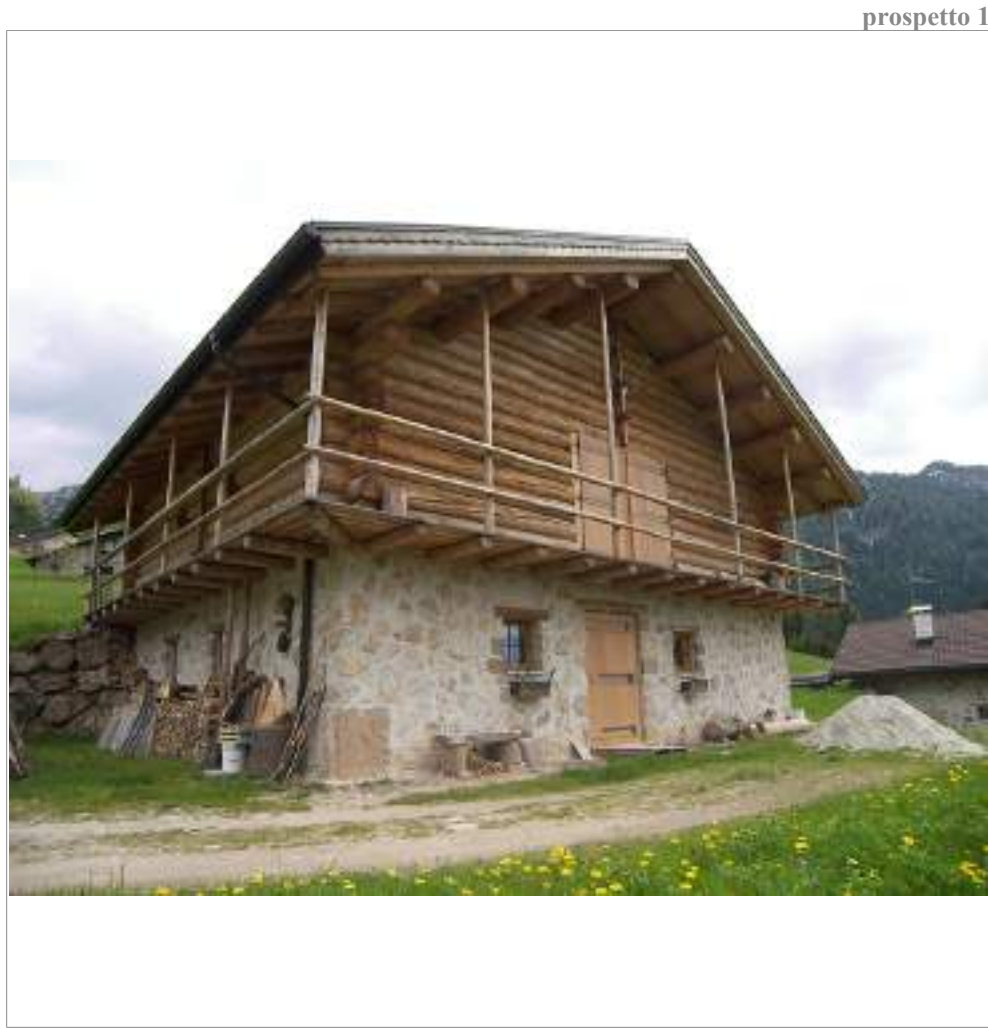
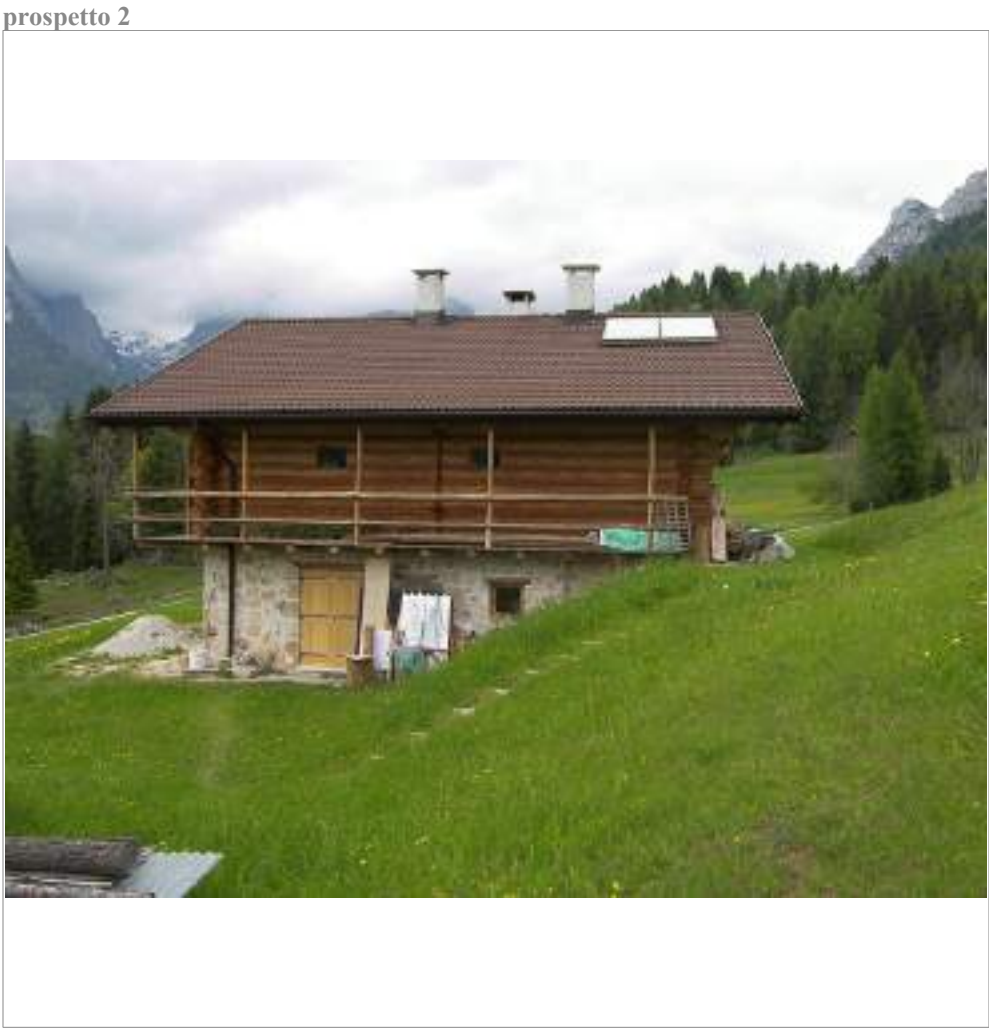
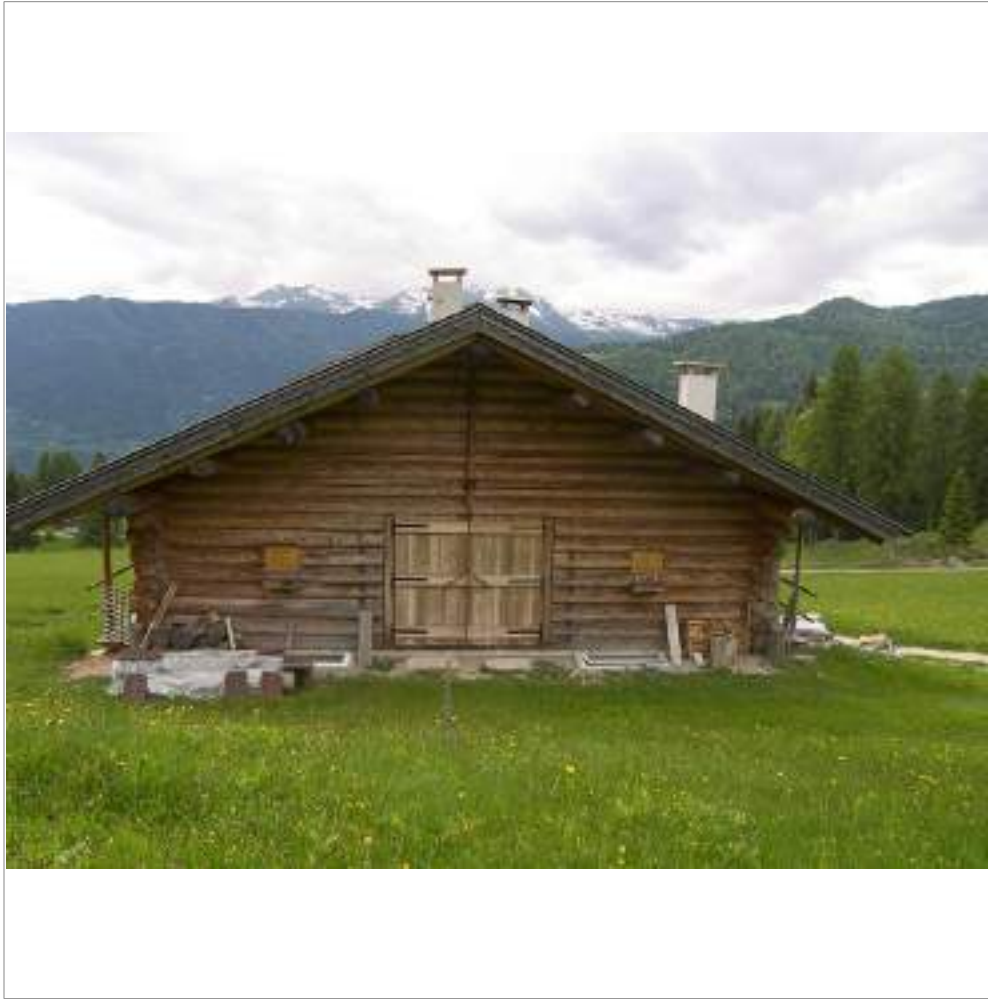
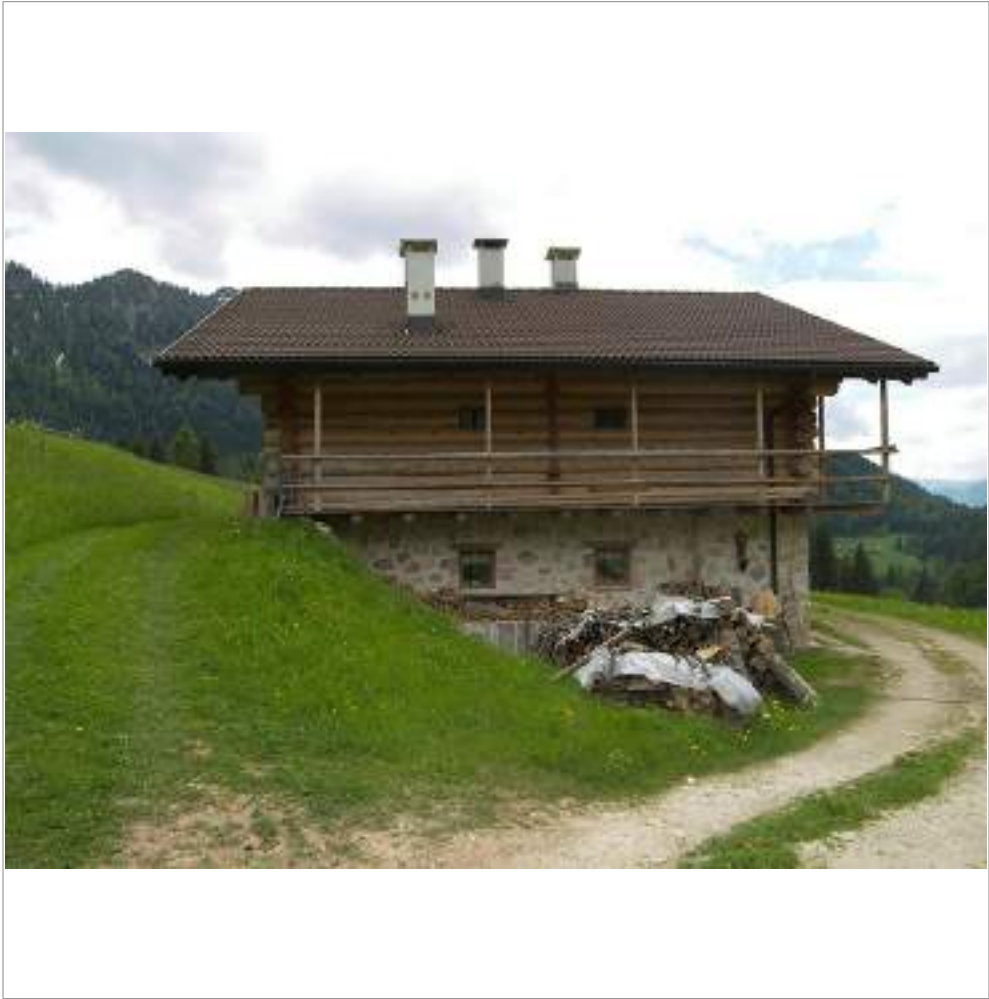
| Fienile 1.1.01<br>Stalla 1.1.07<br>Stalla 1.1.08 | | Elementi degradanti: torrette di serie, pannelli solari. | | | | | | | |

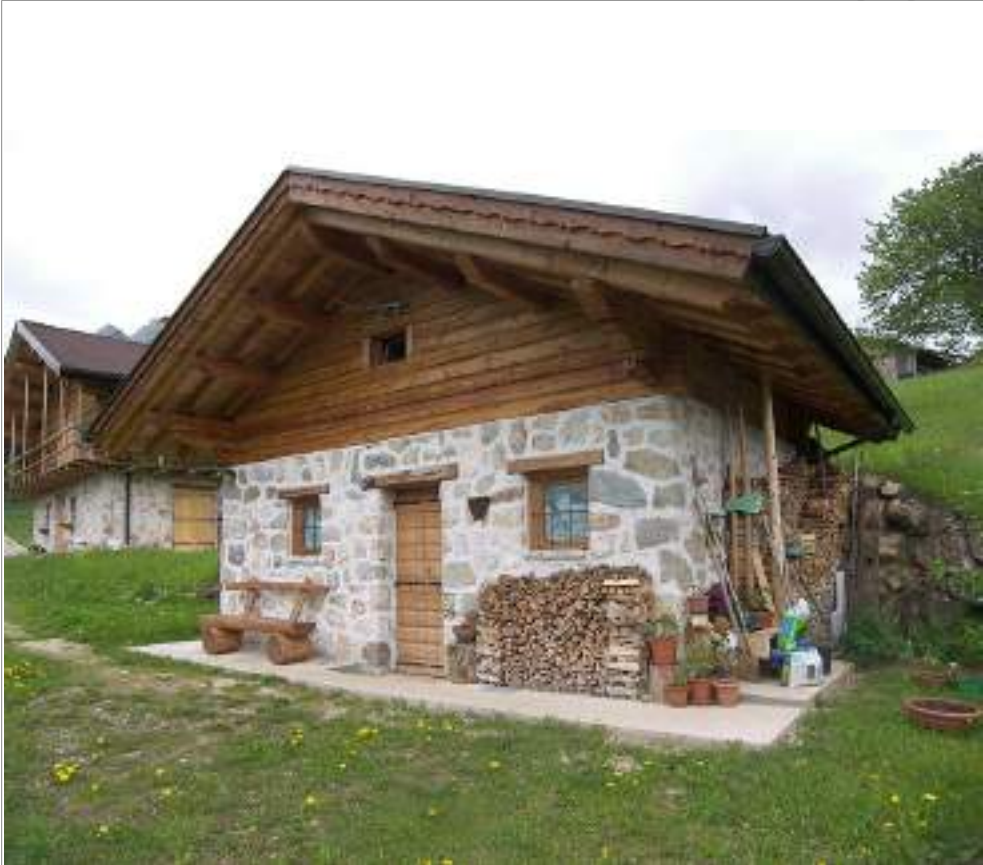
prospetto 1

| | E.3.1 | | Edificio integralmente ricostruito nel 2007 secondo il tipo E.3.1 spostandolo rispetto allo zoccolo in muratura del preesistente rudere Coerente col processo tipologico, inserisce finestre, in precedenza inesistenti, secondo i disposti del Manuale. | | | | | | | | Elementi degradanti: ventosa doppia intagliata, torretta di serie. | |

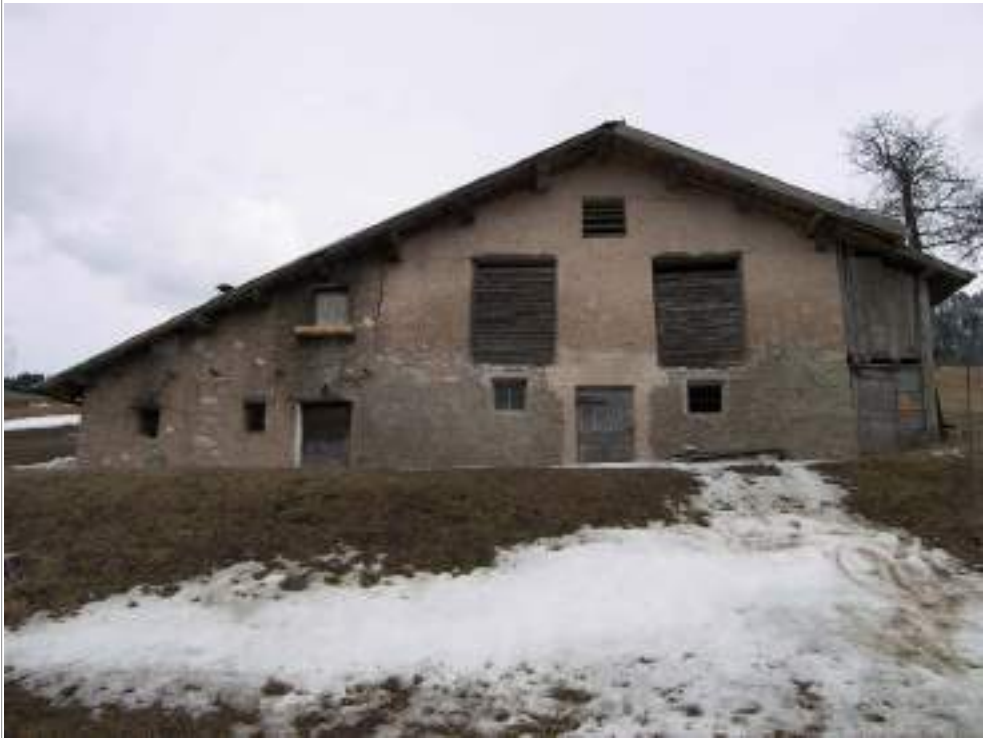
prospetto 1

| A.4 | | Edificio probabilmente sorto in più fasi: impianto secondo il tipo A.2; addizione del corpo abitativo sul prospetto 4 (vedi fessurazione sul prospetto 1) raggiungendo il tipo A.4; aggiunta della ritonda 1.1 sul medesimo (vedi discontinuità della muratura); addizione di un volume agricolo in assito sul prospetto 2. | | | | | | | | | | |

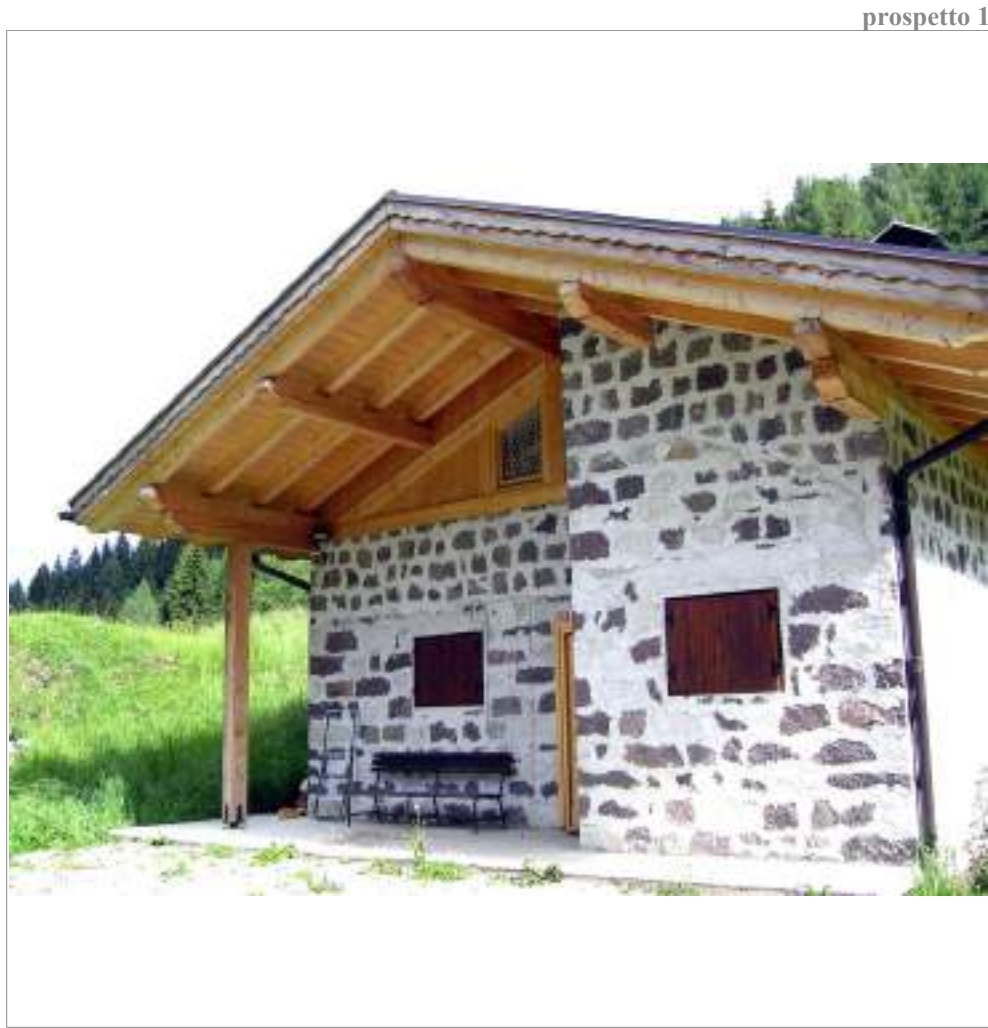
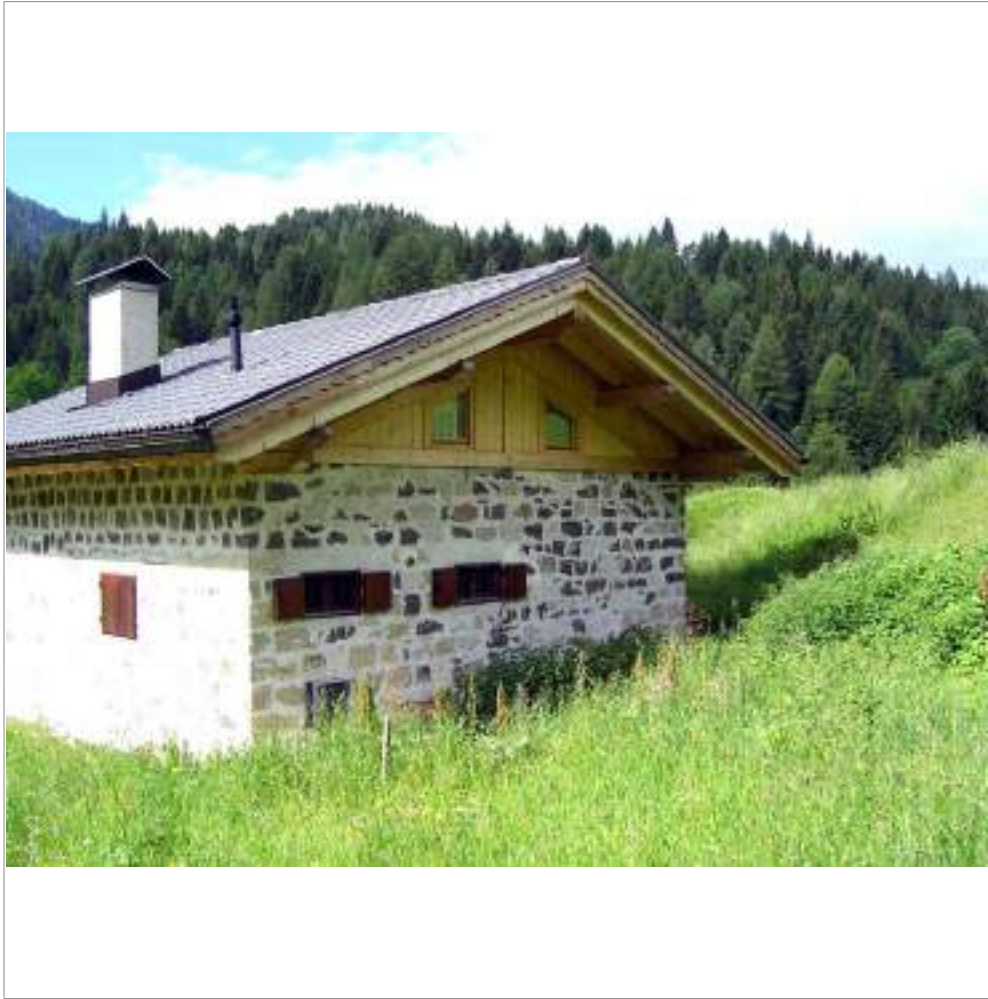
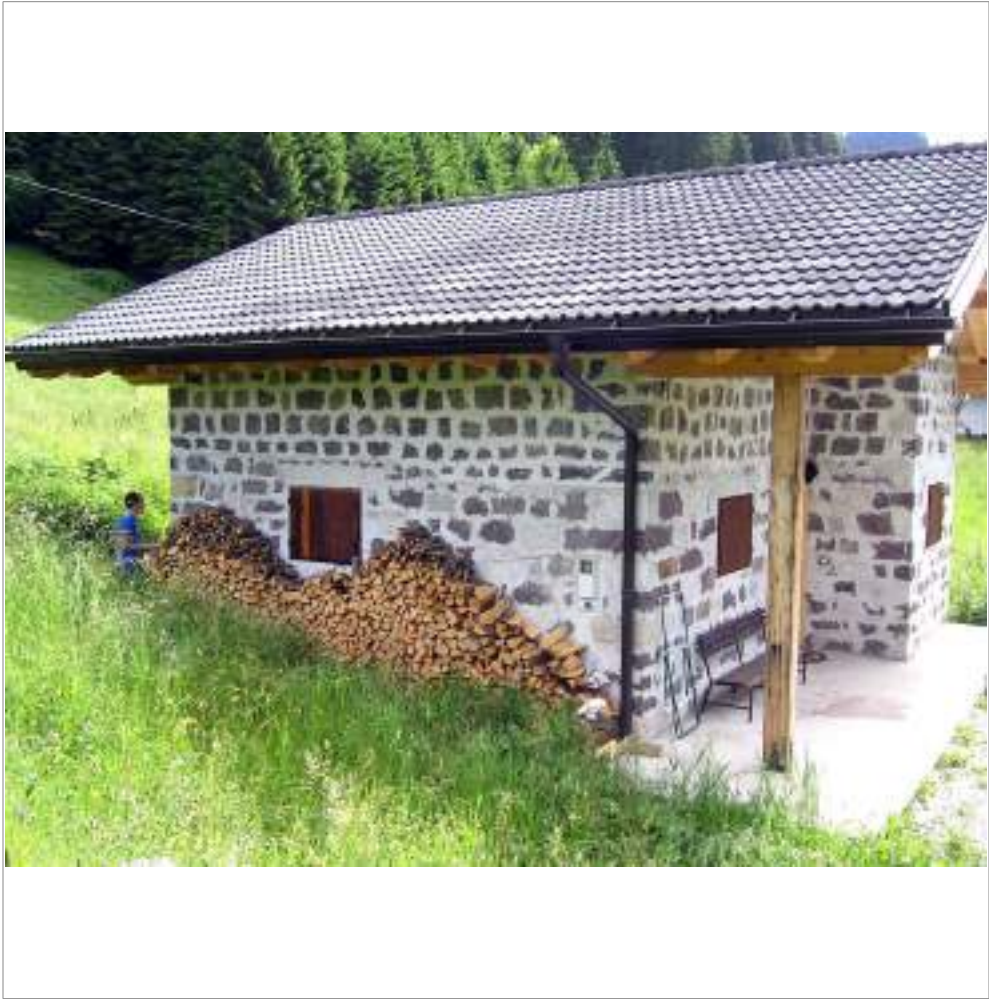
| Edificio risalente alla seconda metà del Novecento e realizzato in due fasi: impianto secondo il tipo E.4.1.1 ma con avancorpo sul prospetto 1; sopraelevazione per ottenere un secondo livello a Letto, raggiungendo un assetto incongruo e solo lontanamente riferibile al tipo E.4.1.2. | |

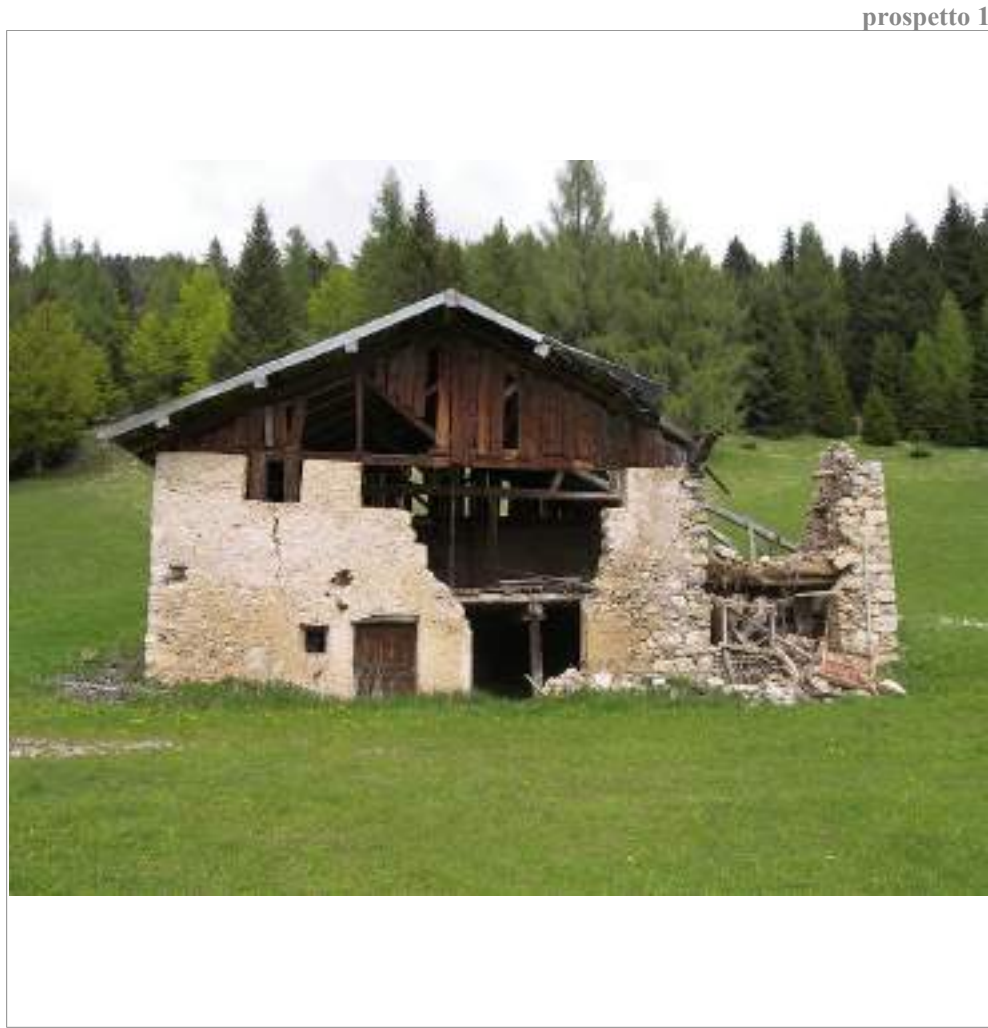
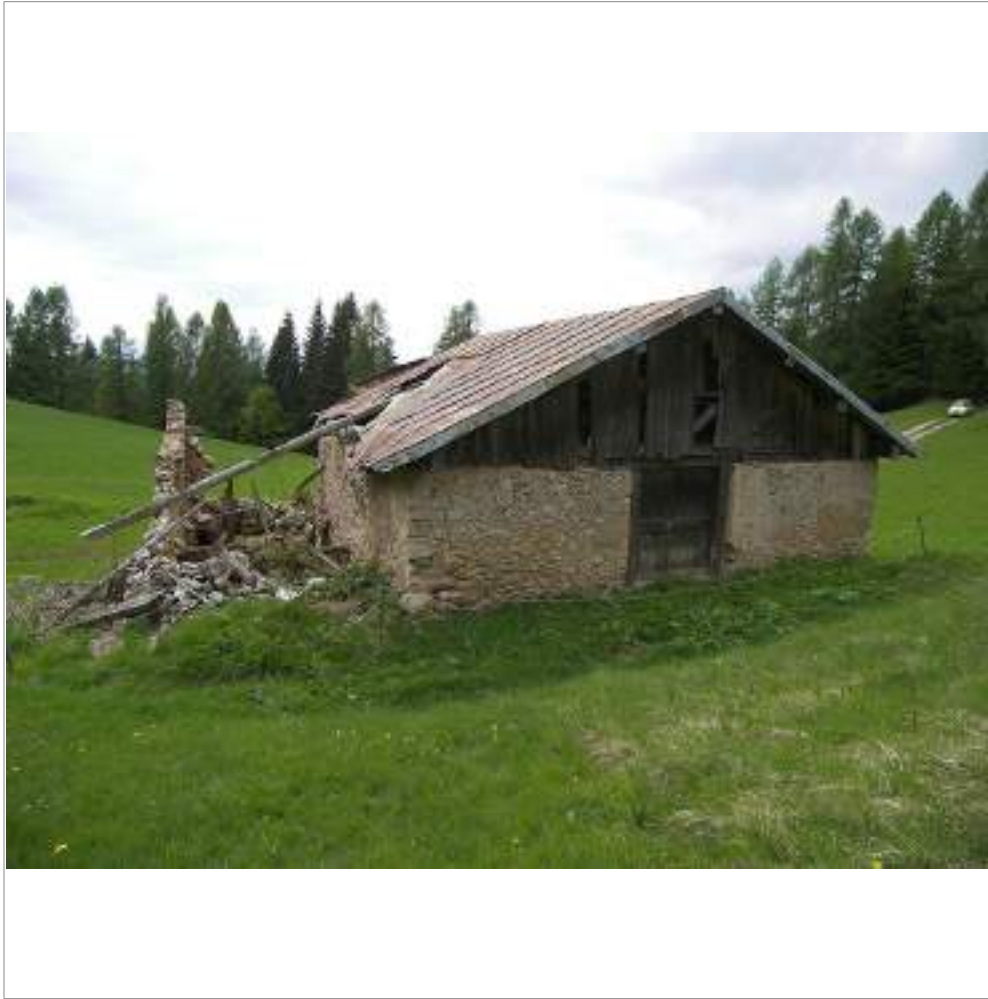
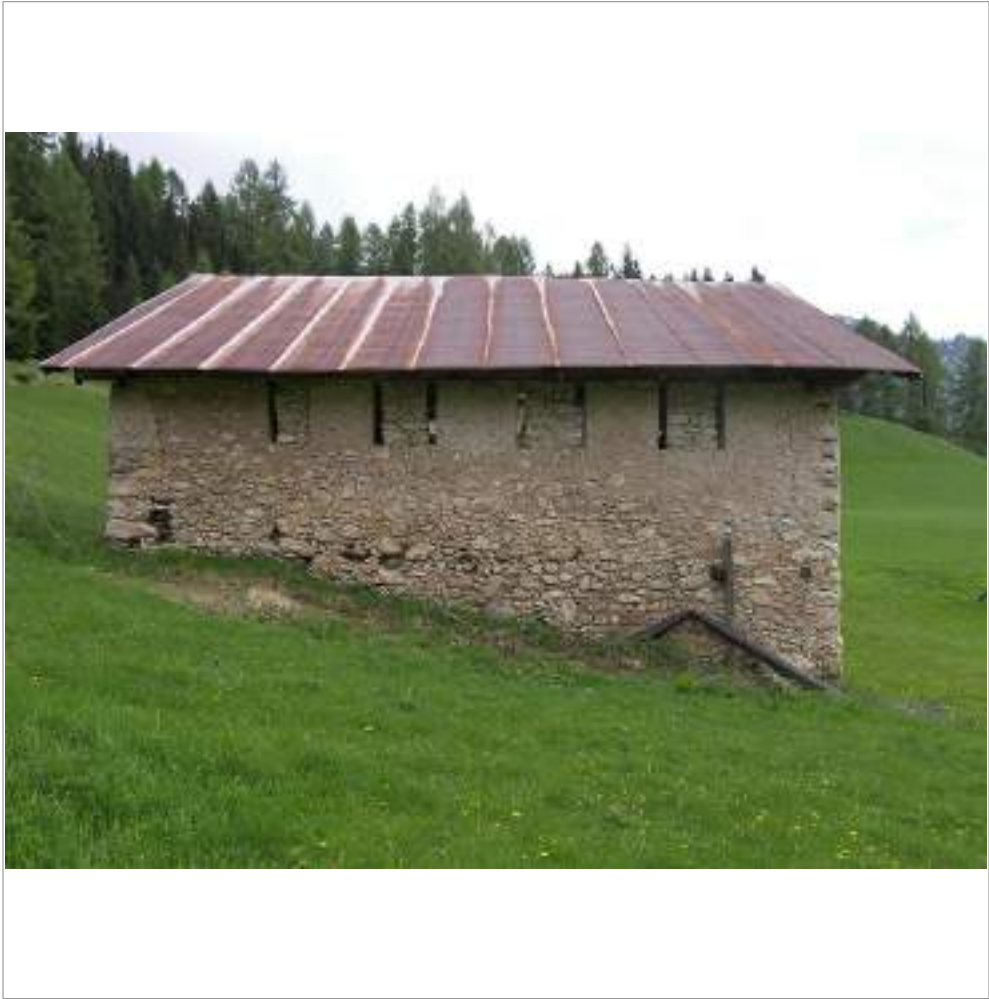
| | | Altra costruzione accessoria: pozzo e cisterna. Elementi qualificanti: orditura della copertura, finestre a feritoia del fienile. | | | | | | | | |

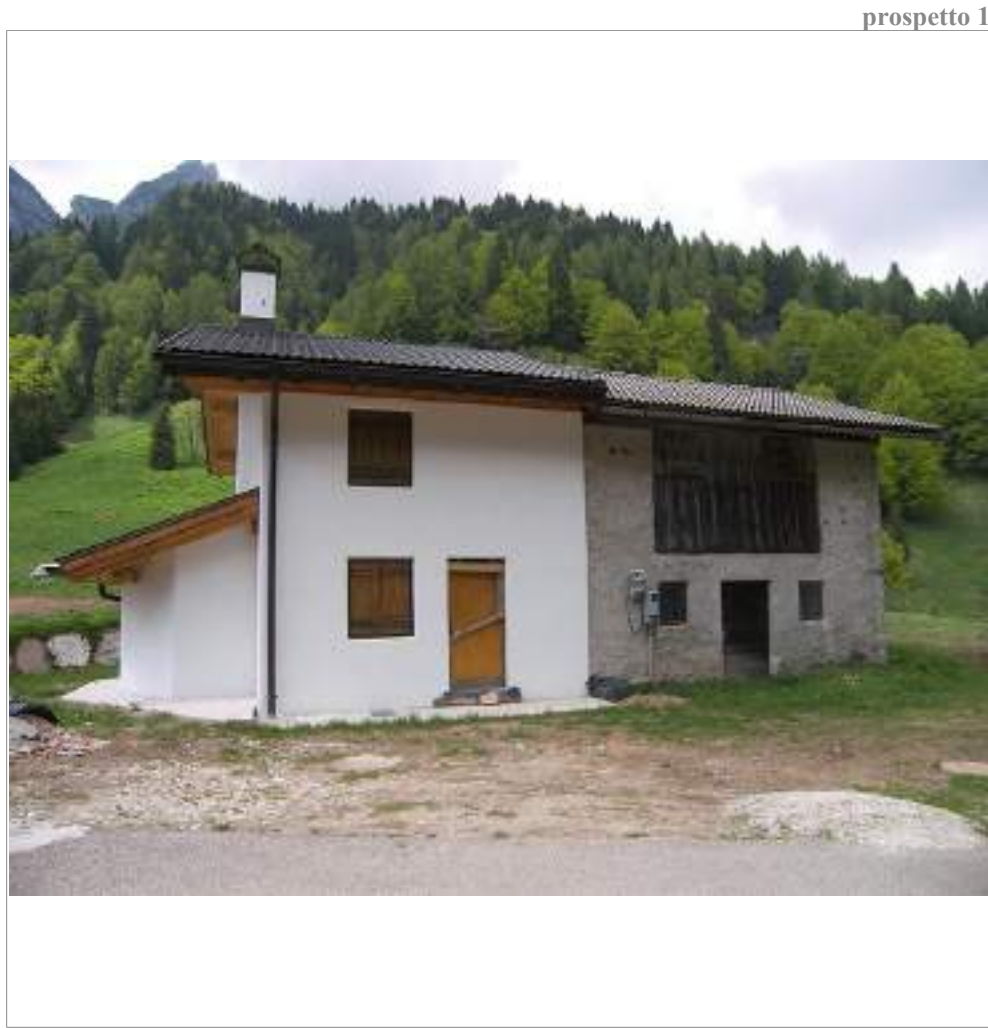
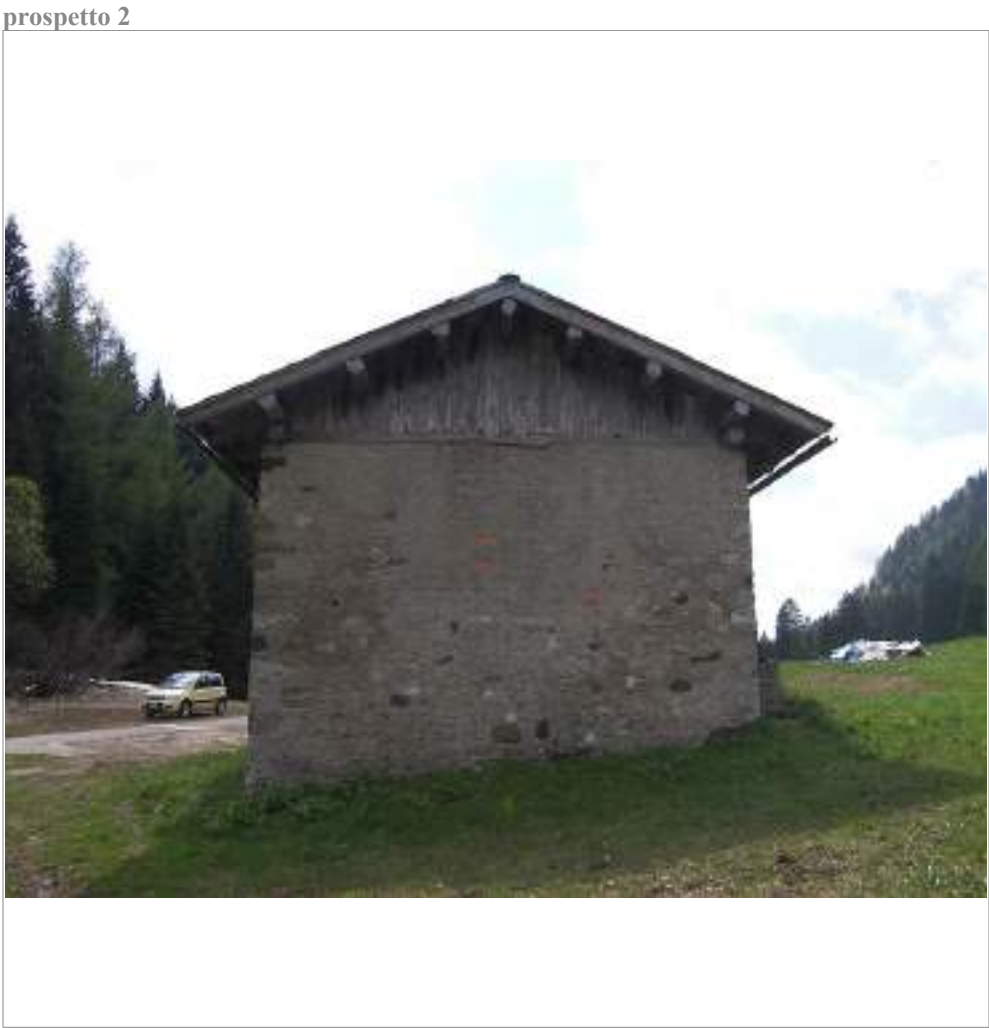
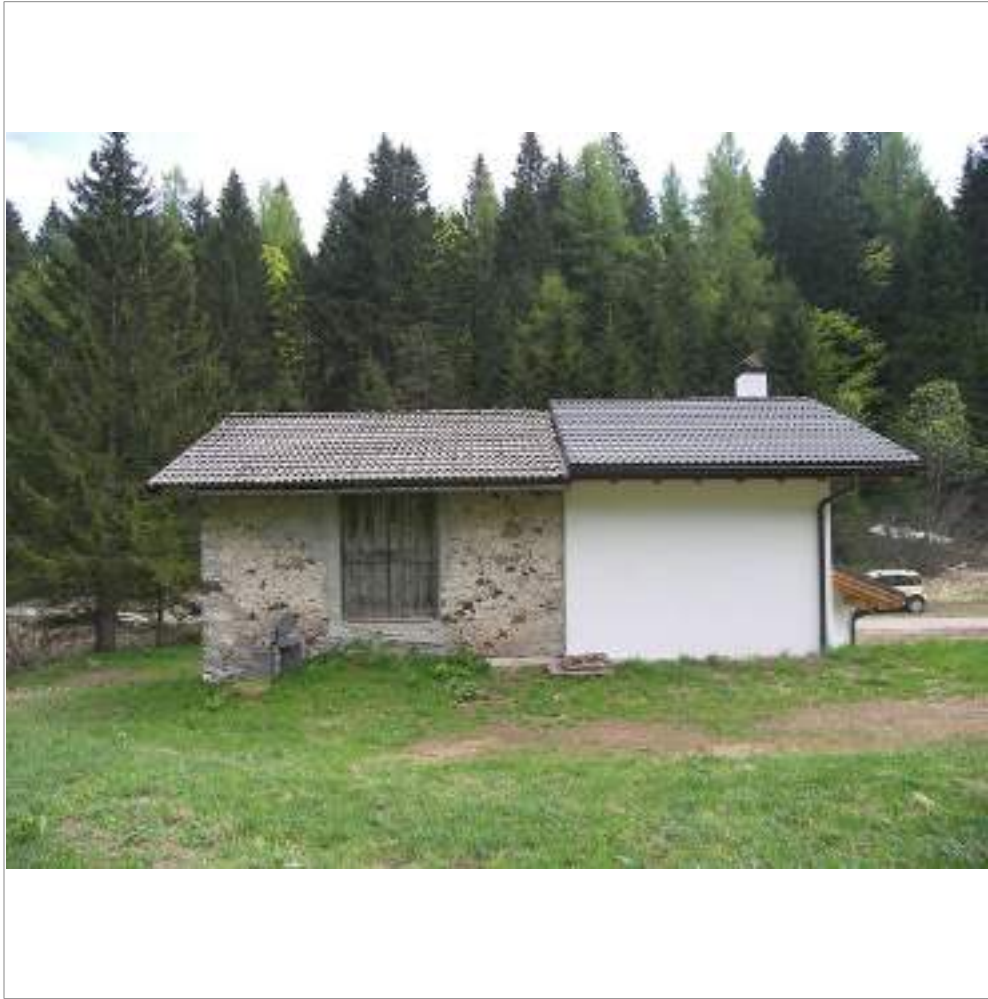
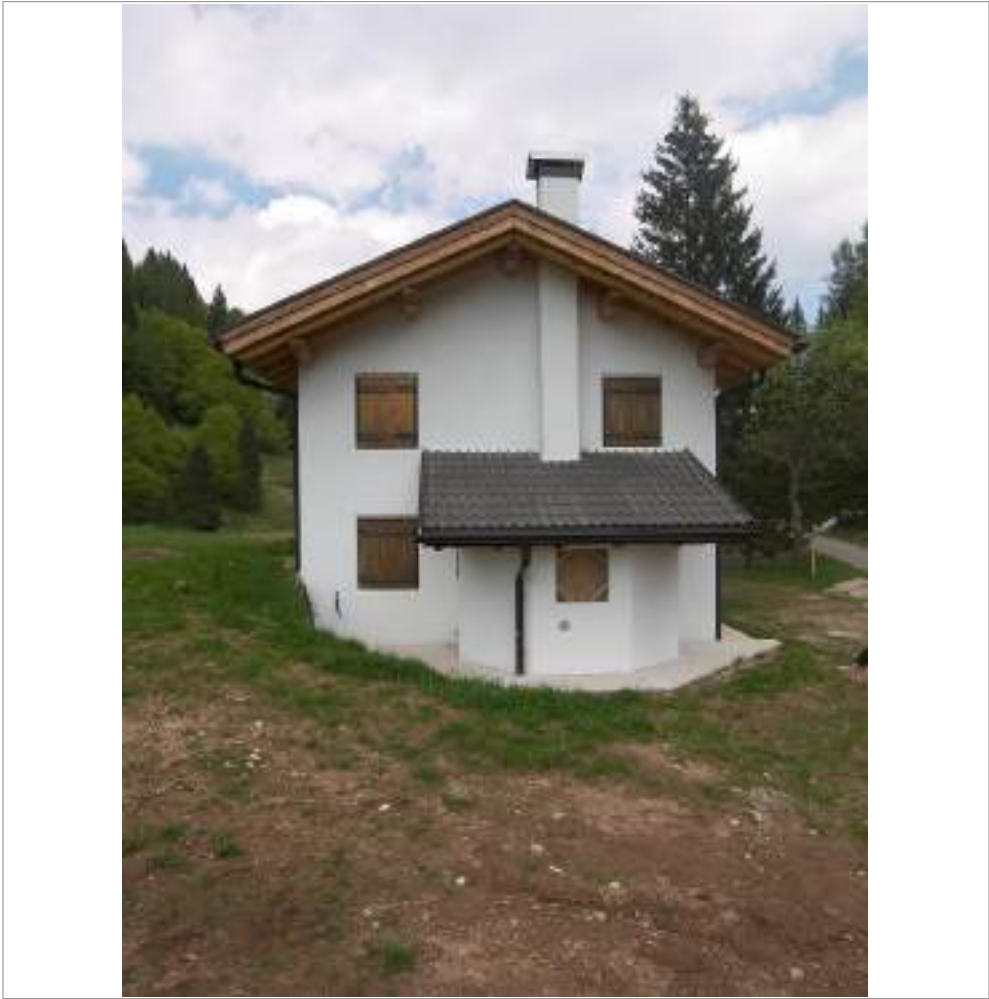
| | | note<br>Riferimento a schedatura 1985: Cereda H23 Elementi degradanti: intonaci tirati a stadia e isolamenti che causano un risalto di stacco di circa 10 cm rispetto alle murature, in origine complanari, dell’altra porzione di fabbricato; tetto ventilato che causa un analogo stacco sulla copertura; marciapiede in battuto di cemento. | | | | | | | |

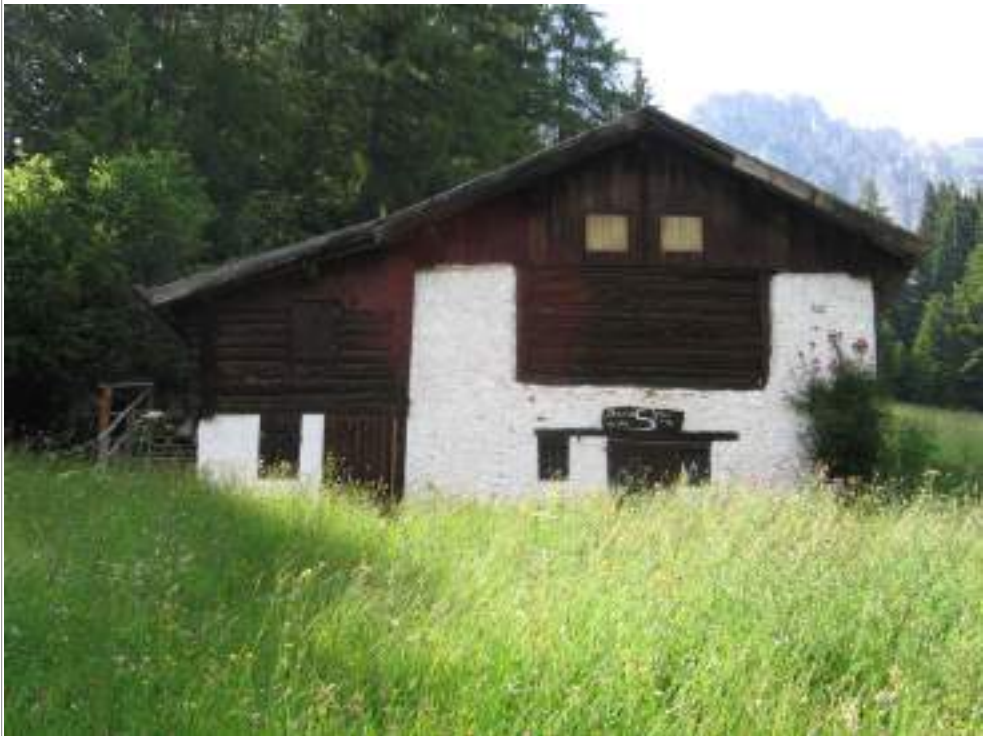
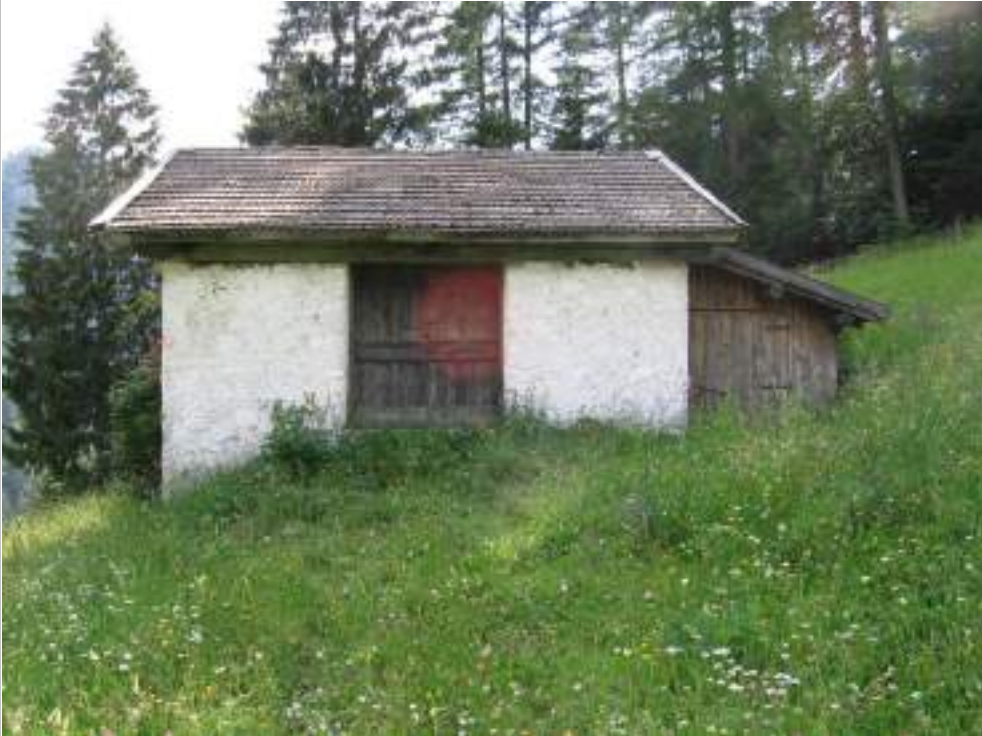
| | altro | Riferimento a schedatura 1985: Cereda H29. Recinzione orto a “palade”; Copertura in scandole inchiodate. Elementi degradanti: opere non ultimate. | | | | | | | | |

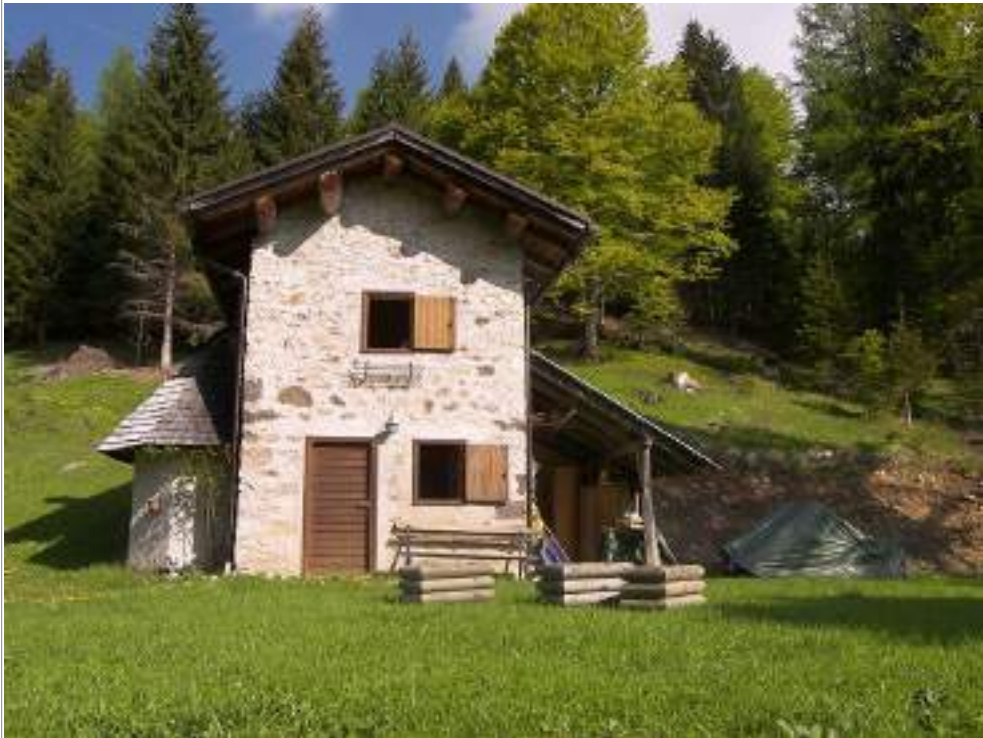
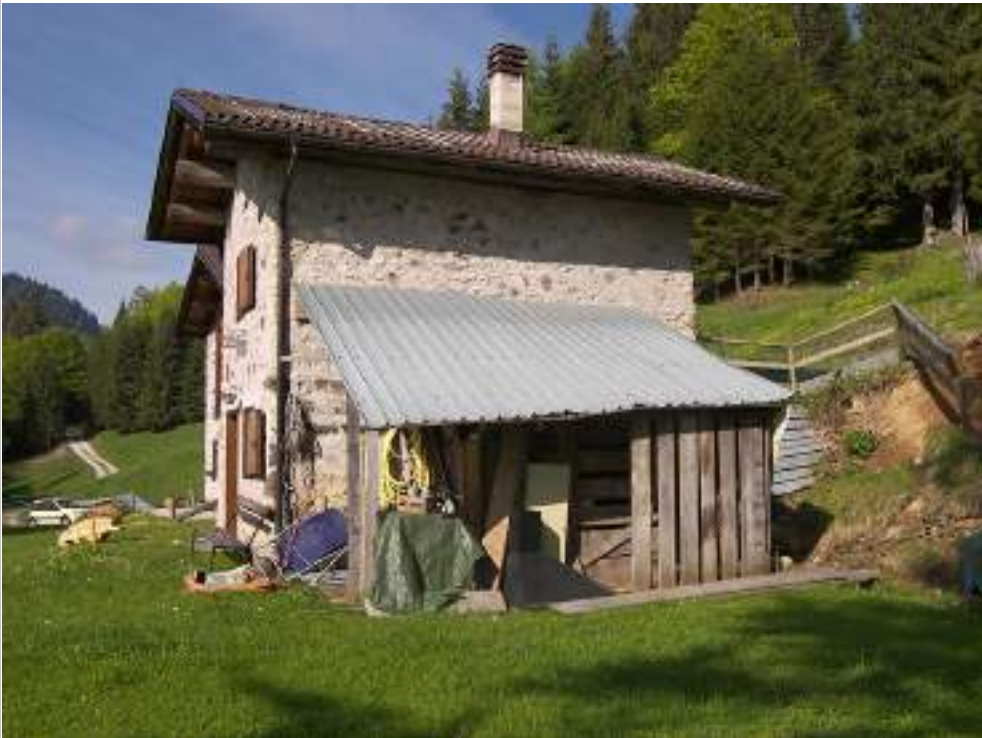
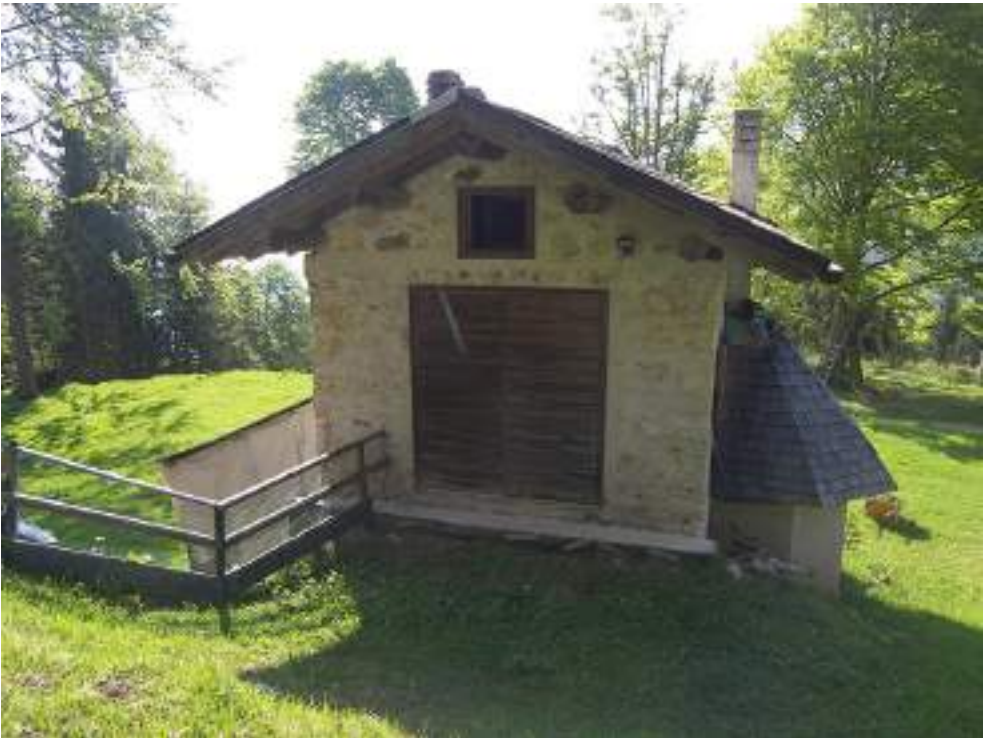
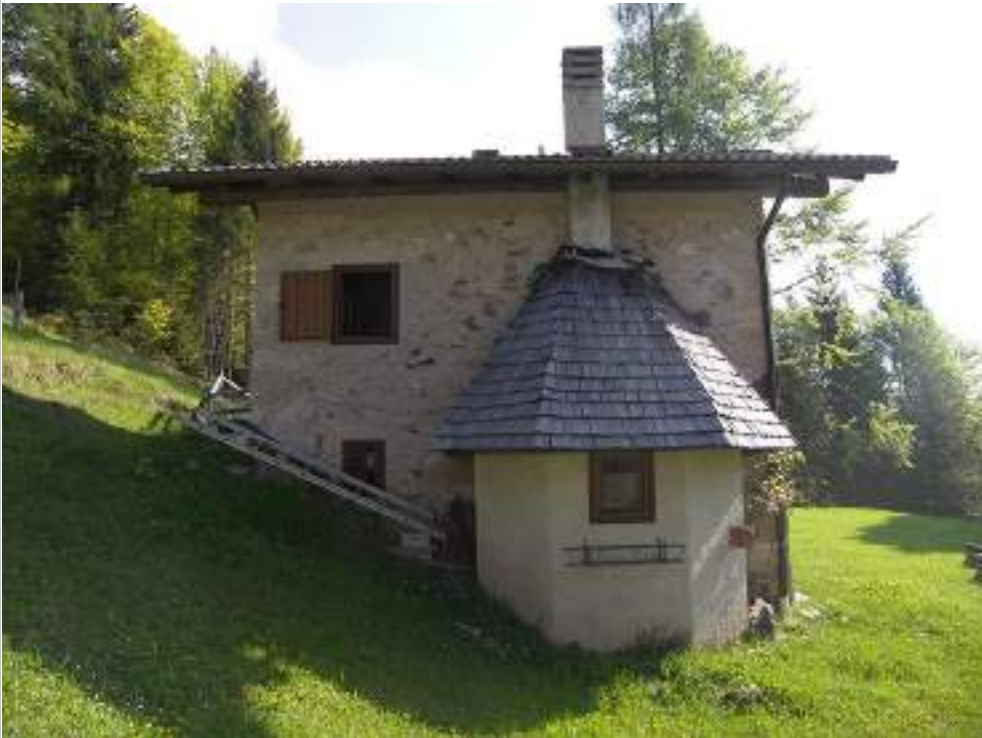
| ambienti | Fuoco 2.2.01<br>Letto 2.2.01 | | Edificio unitario caratterizzato da una porta del Letto molto ampia, al quale sono stati aggiunti (dopo il 1985) una ritonda 3.1 (con comignolo degradante, come anche l’altro presente) sul prospetto 4 e una tettoia sul prospetto 2. Le dimensioni della porta del letto sul prospetto 3 sono inappropriate. | | | | Riferimento a schedatura 1985: Cereda H31 Elementi degradanti: tettoia sul prospetto 2, rete sulla staccionata, serramenti a perline e porta larga sul prospetto 3, rampe non sistemate. | | |
