Restituzione del rilievo e analisi dell’edificio

area omogenea

TON 01

edificio n.

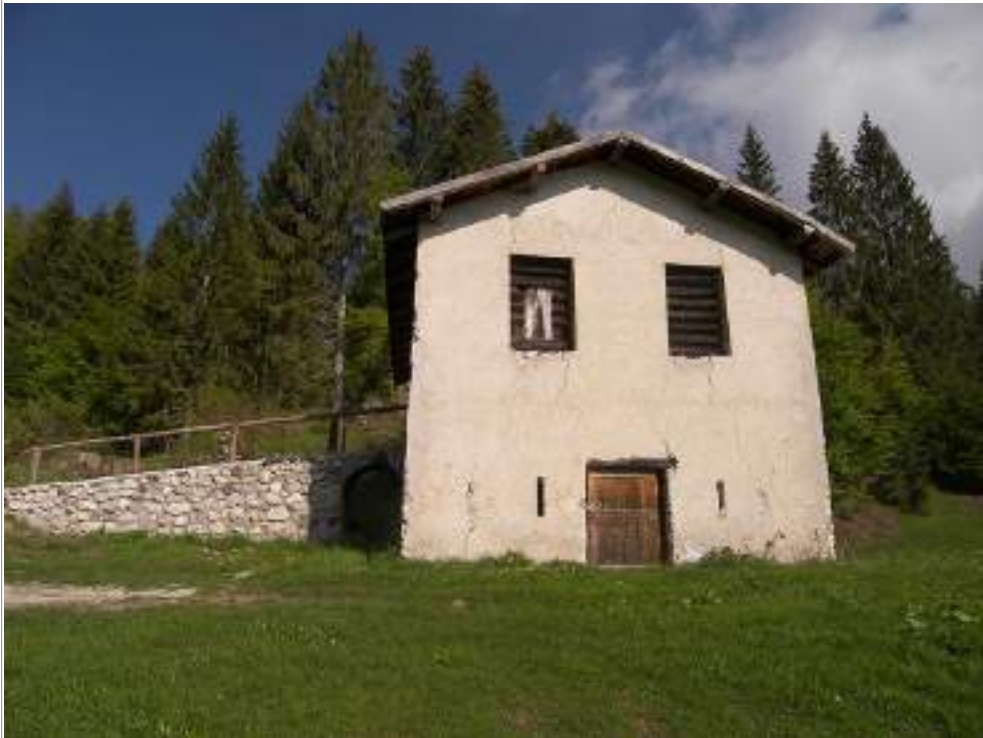
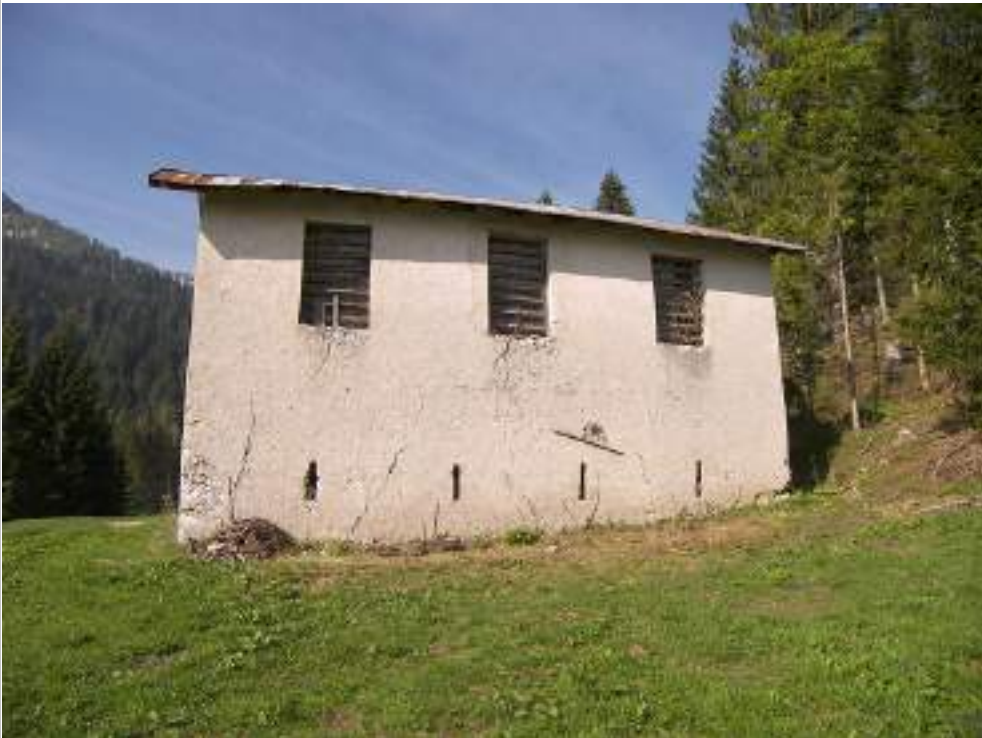
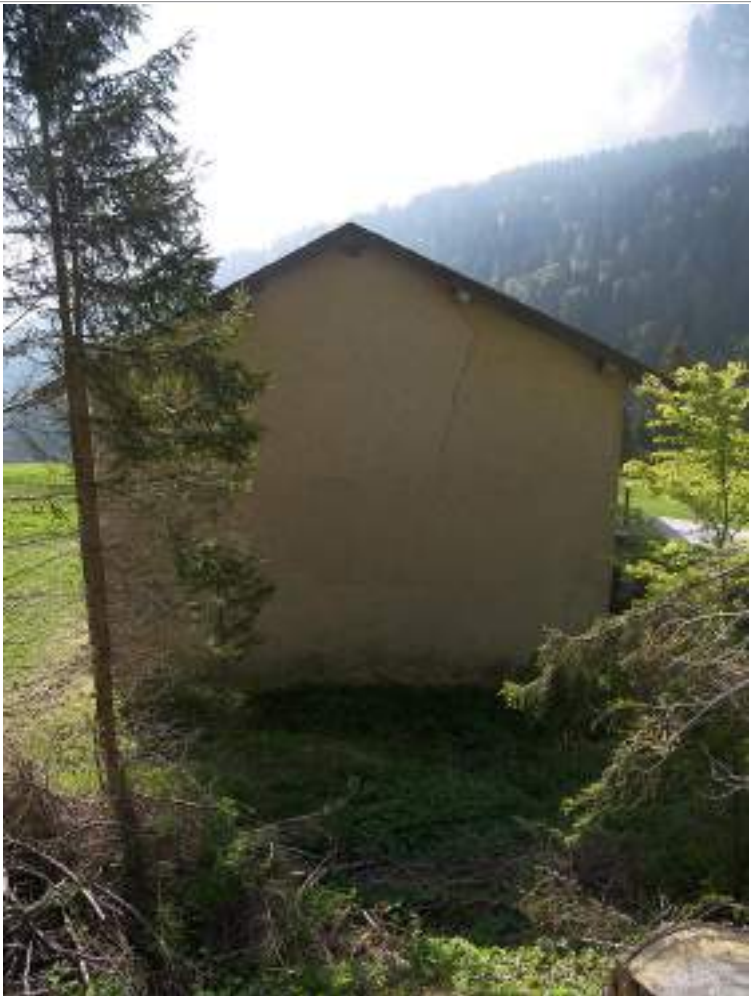
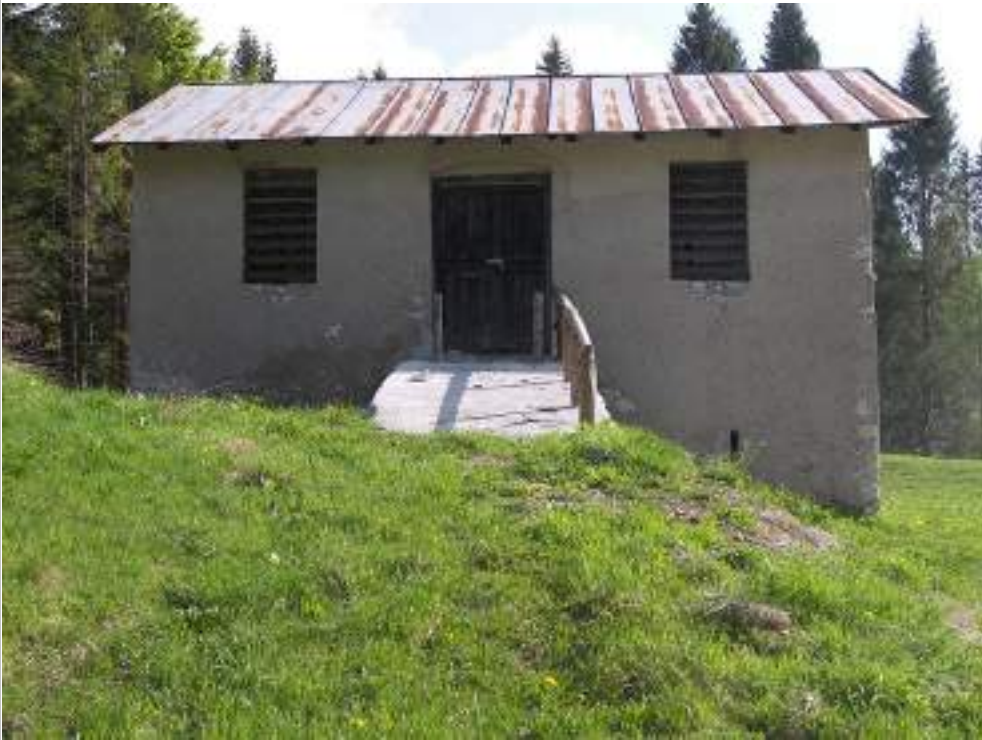
| A.2 | | Edificio unitario caratterizzato da strutture peculiari: finestre “a busaròla” della stalla e finestroni del fienile, nonché “pontil” ortogonale lungo 18 ml. Quest’ultimo di recente ristrutturato aggiungendovi una soletta di pavimentazione in battuto di cemento. | | | | Riferimento a schedatura 1985: Cereda H37 Elementi degradanti: nuova pavimentazione in cls del “pontil”, in precedenza in terra e rinverdita. | | | | | | |

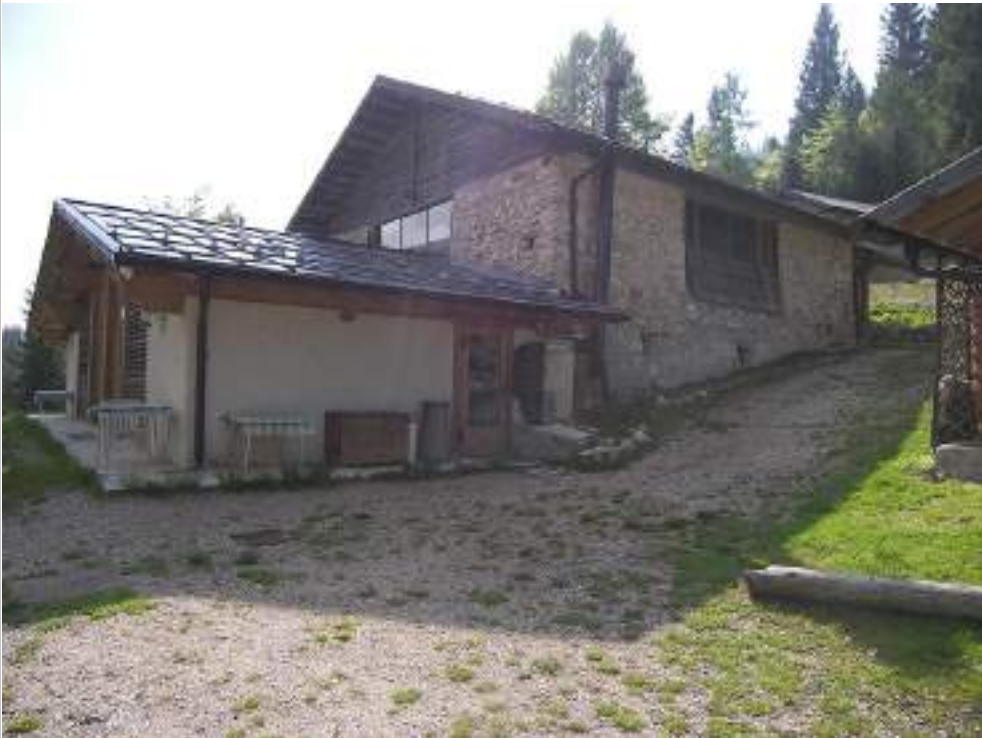
prospetto 2

**I TAMPONAMENTI 1.2 sui prospetti 2 e 4 potranno essere sostituiti con un TAMPONAMENTO 1.3 o 1.6, con retrostante finestratura.**

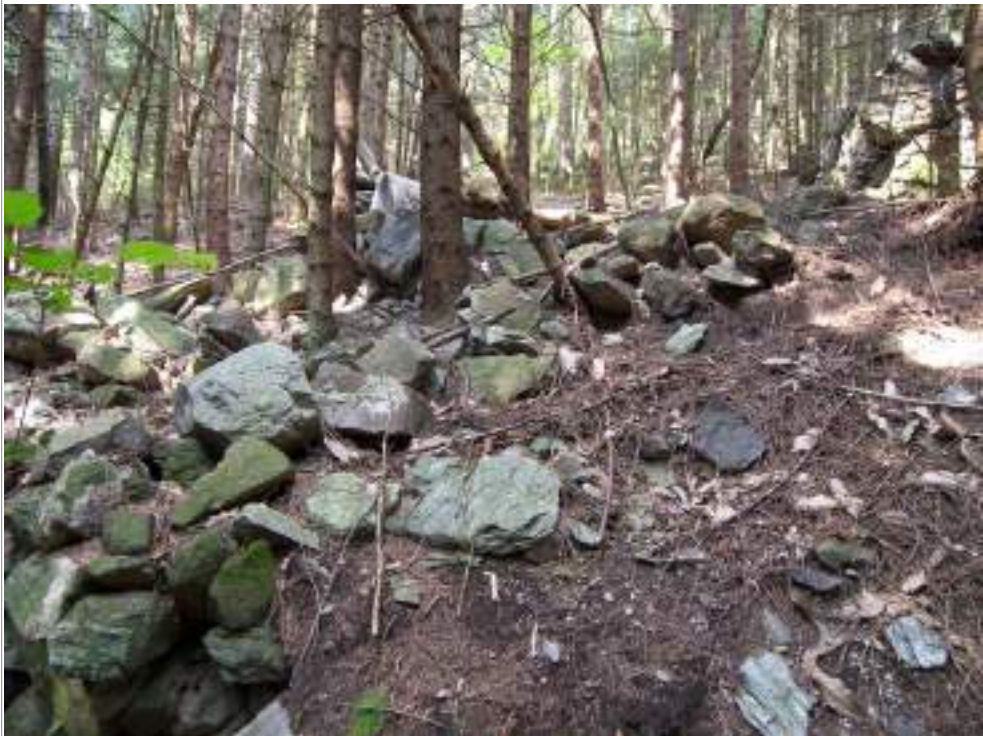
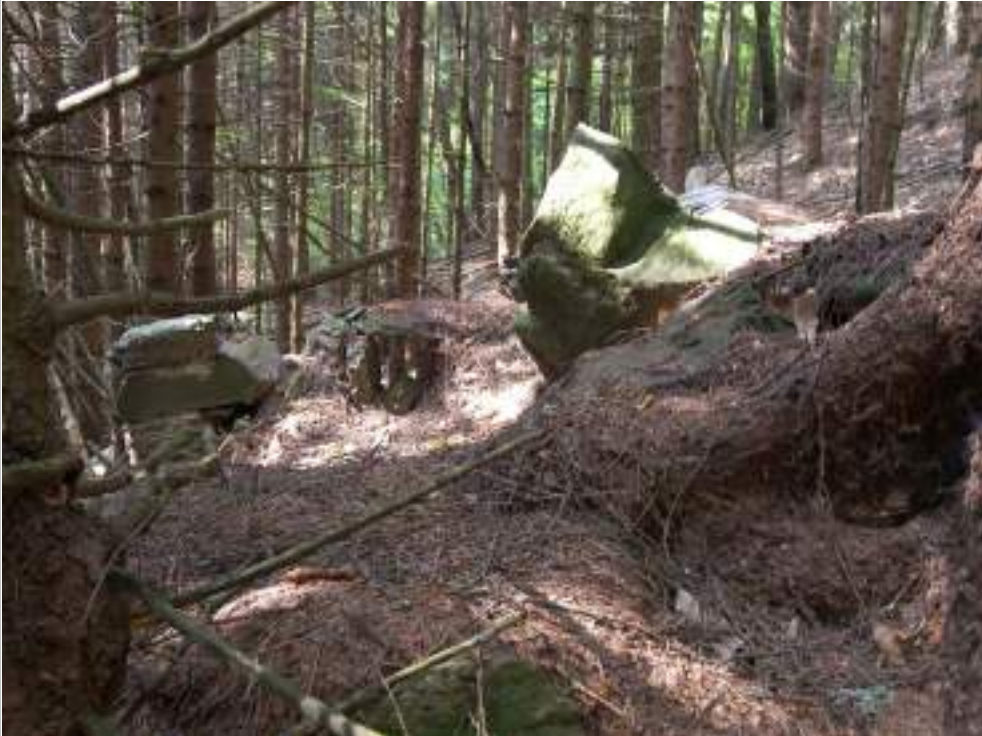
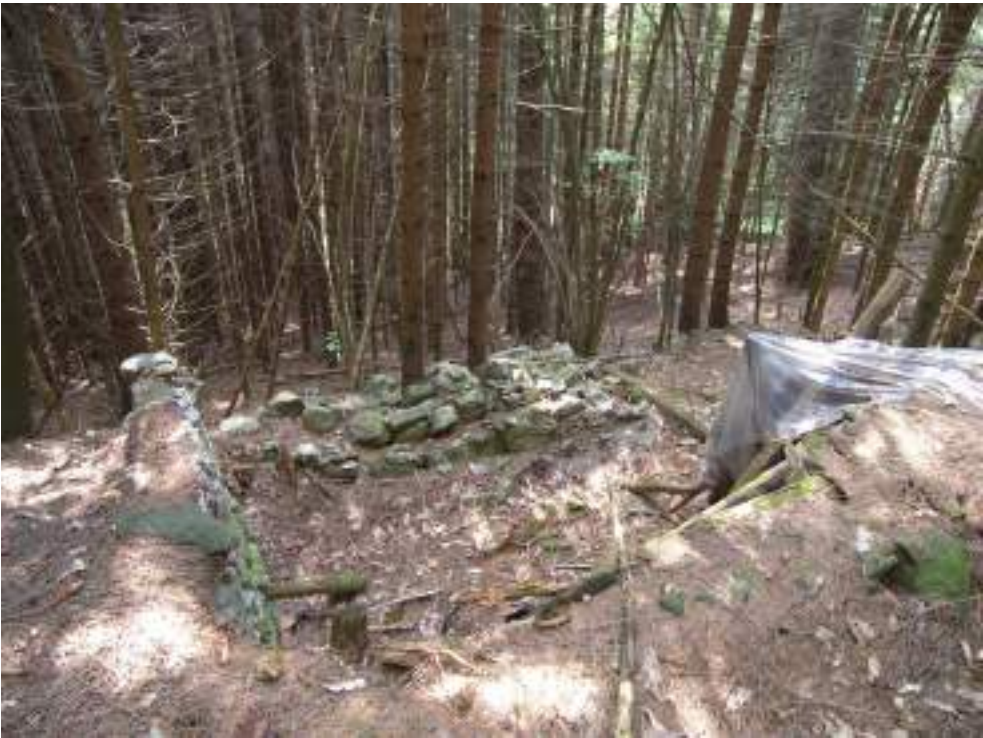
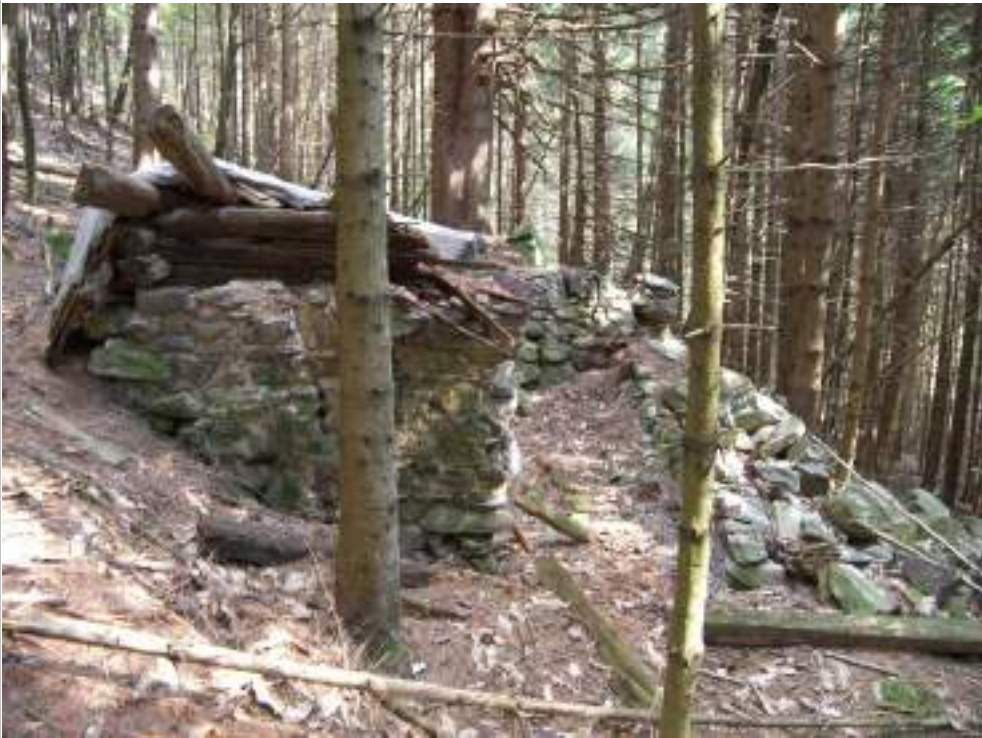
prospetto 1

prospetto 2

prospetto 3

prospetto 4

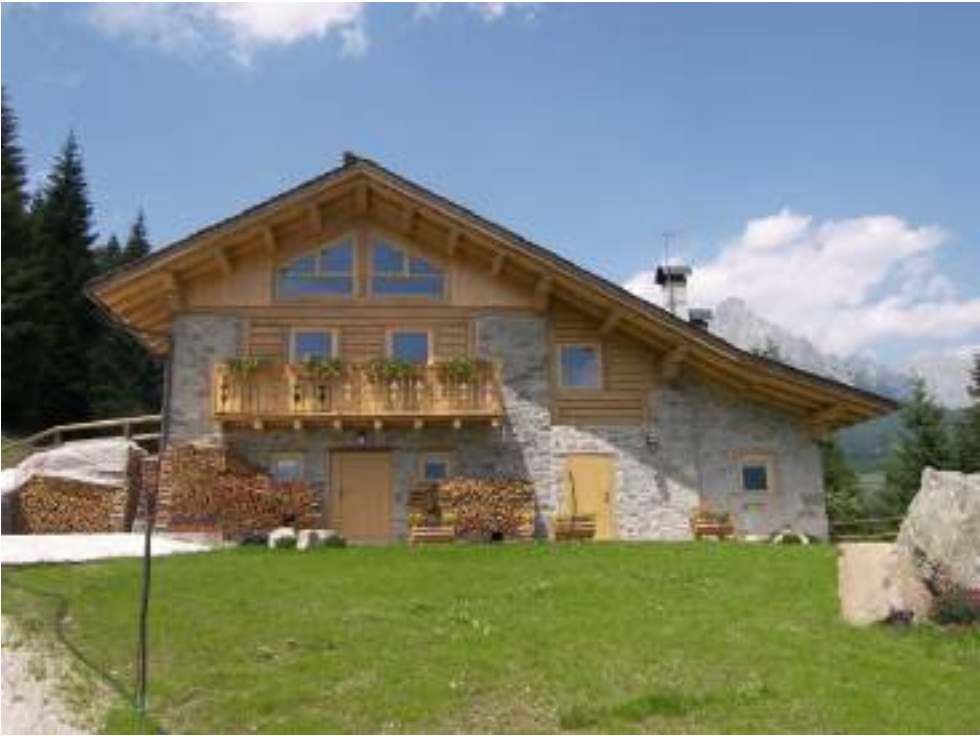
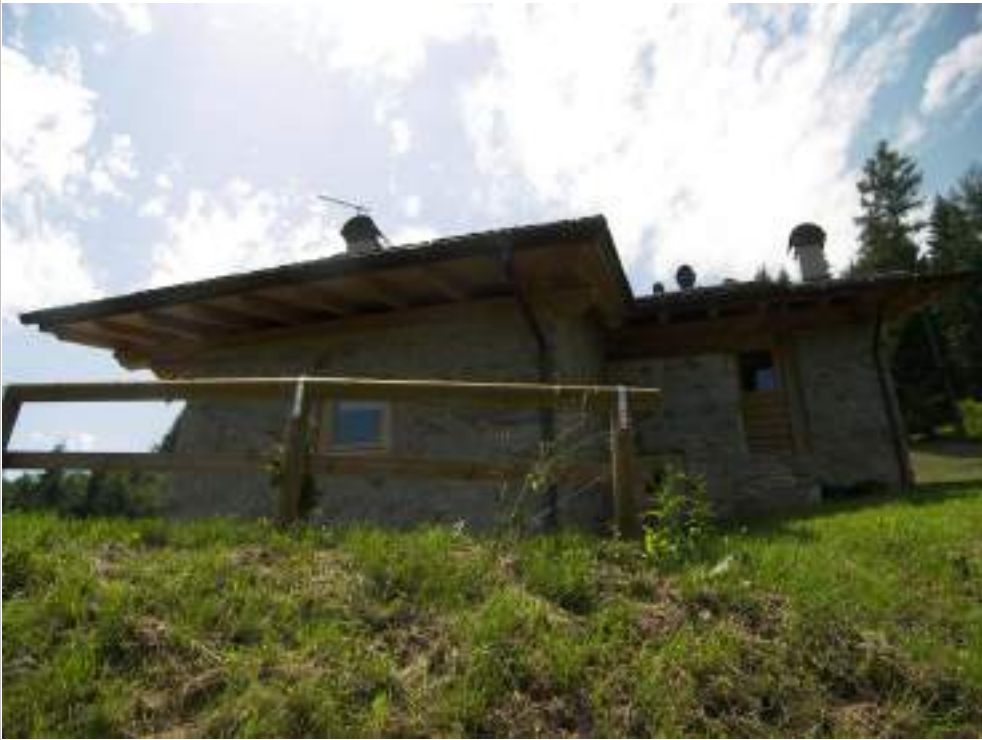
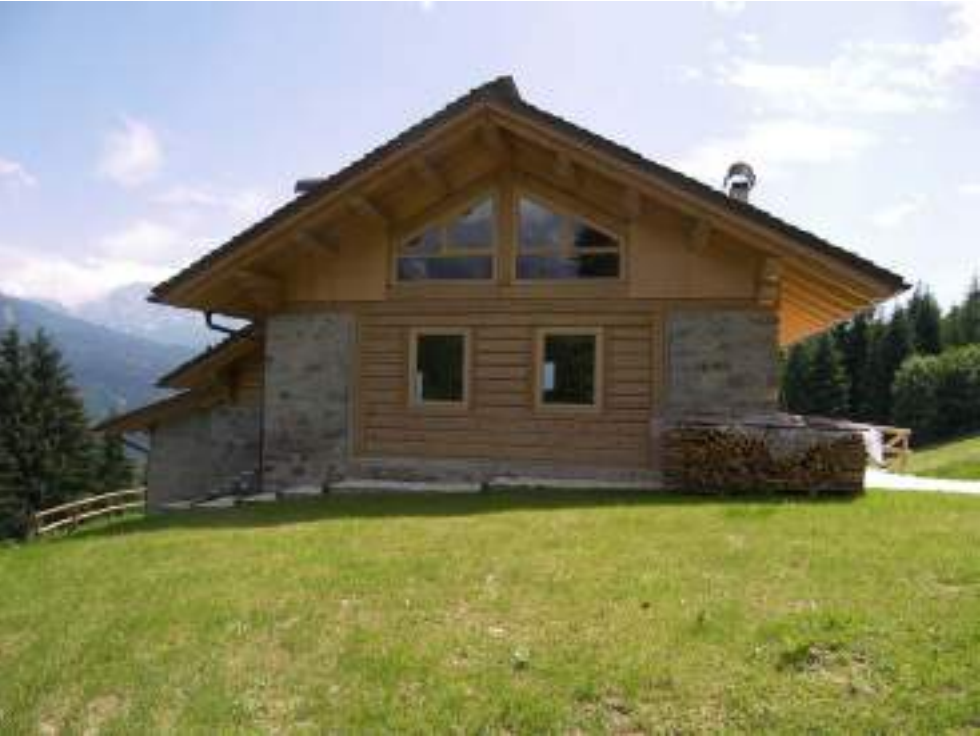
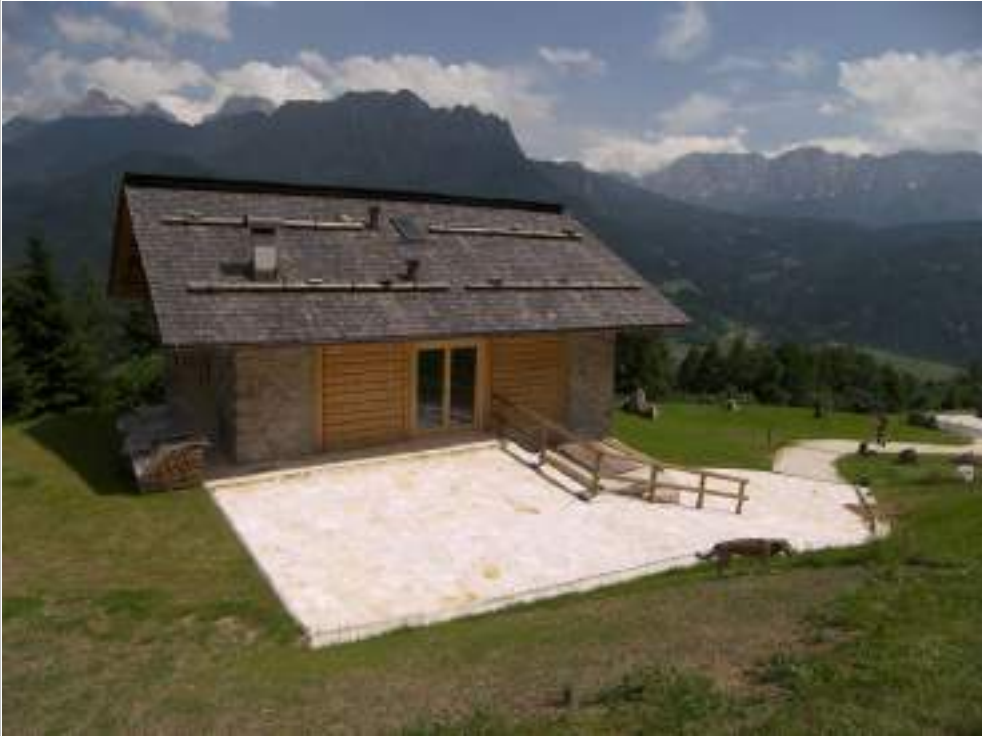
| prospetto 1 | | prospetto 2 | | <div>Indicazioni di intervento</div> <div>area omogeneaTON 07edificio n.003</div> <div><div>previsioni PRG</div><div>Aree agricole - art. 48</div></div> <div><div>previsioni PUP</div><div>critiche recuperabili</div></div> <div><div>esistenza del vincolo Beni Ambientali</div><div>no</div></div> <div><div>proposta di vincolo Beni Ambientali</div><div>nessuna</div></div> <div><div>definizione secondo la L.P. 1/2008</div><div>esistente</div></div> <div><div>categoria d'intervento</div><div>Risanamento Conservativo</div></div> <div><div>usi potenziali</div><div>Uso tradizionale<br/>Uso produttivo diretto</div></div> <div><div>altri interventi specifici ammessi</div><div></div></div> <div><div>altre prescrizioni specifiche</div><div><p>Le strutture incongrue con gli ambienti dovranno essere sostituite con altre individuate nella colonna B della tabella nella scheda del Manuale Tipologico relativa all’ambiente.</p><p>Il ballatoio sia adeguato alle indicazioni della scheda BALLATOIO 1.2 del Manuale Tipologico.</p><p>La copertura del volume aggiunto sul prospetto 2 dovrà essere adeguata alla pendenza del resto dell’edificio.</p><p>In luogo della pavimentazione sul prospetto 4, venga ricreato uno strato di terreno vegetale.</p></div></div> | |
| prospetto 3 | | prospetto 4 | | | |

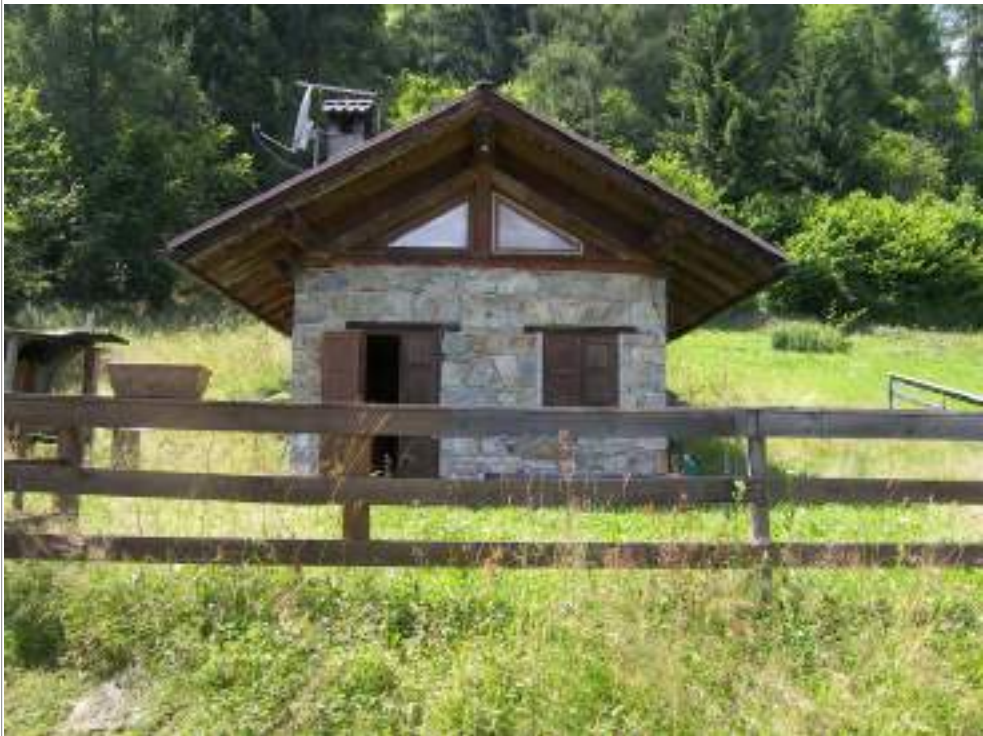
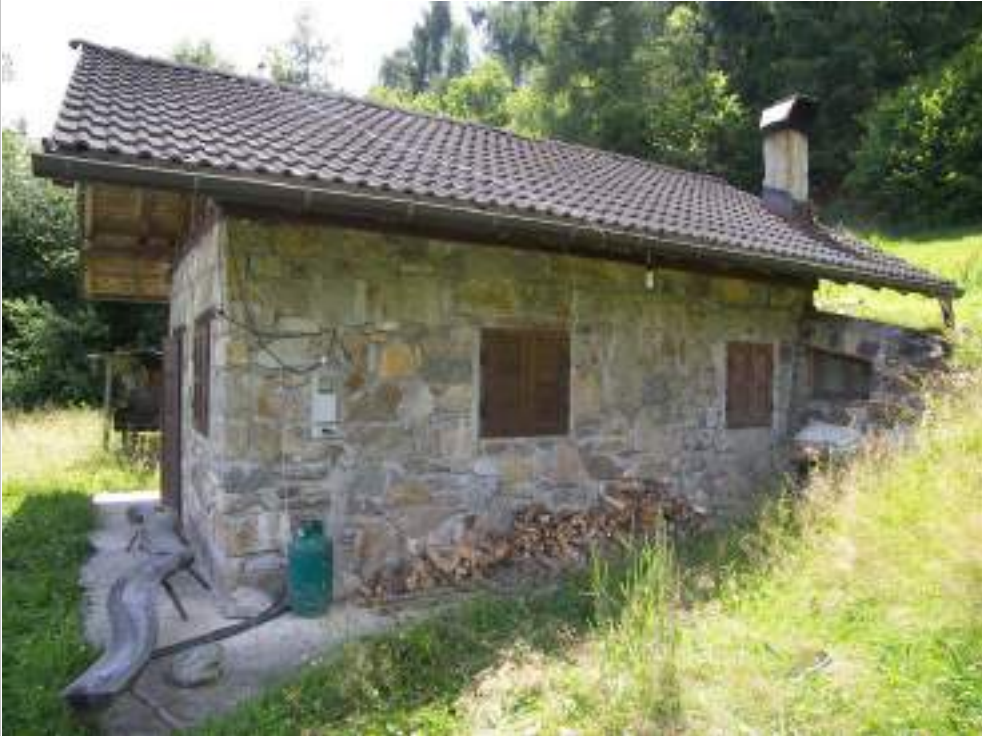
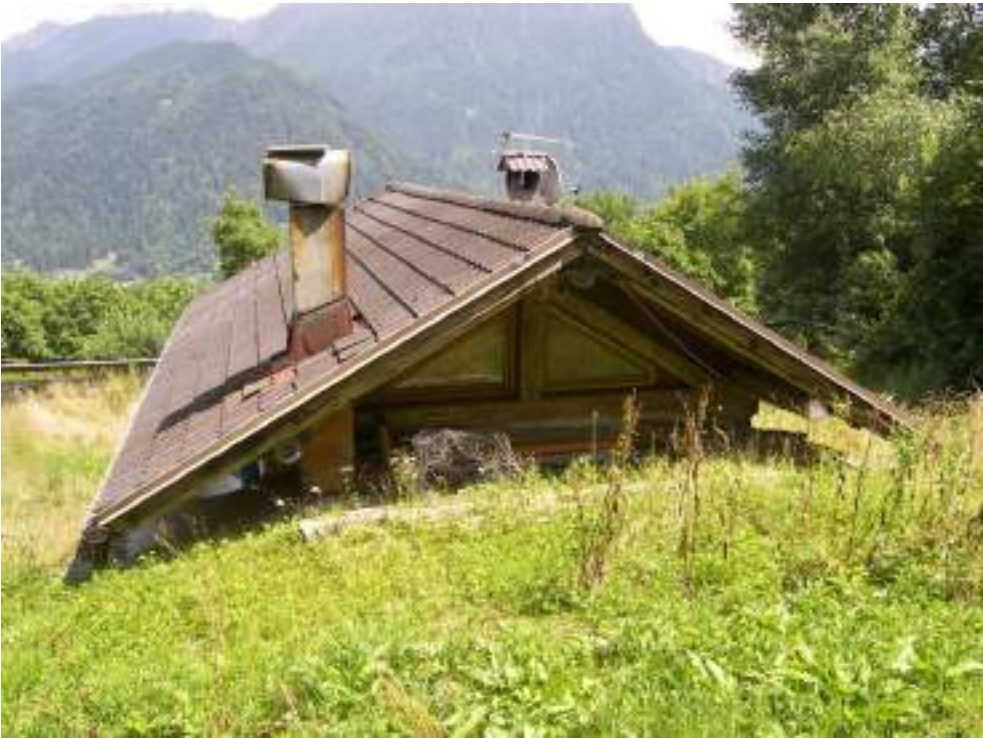
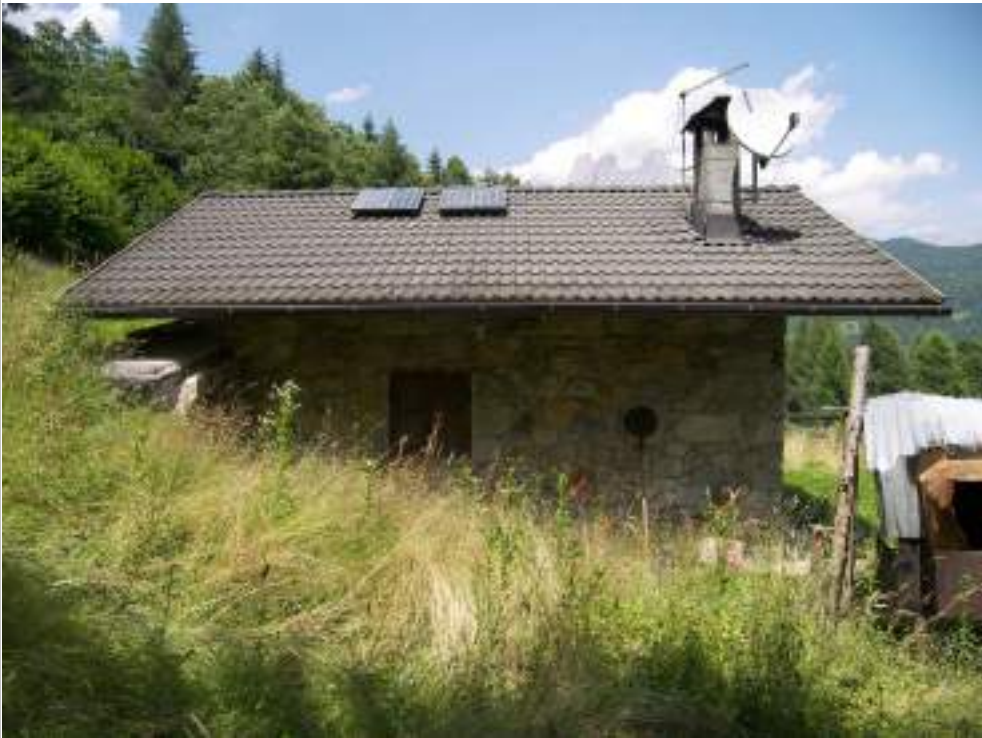
prospetto 1

prospetto 2

prospetto 3

prospetto 4

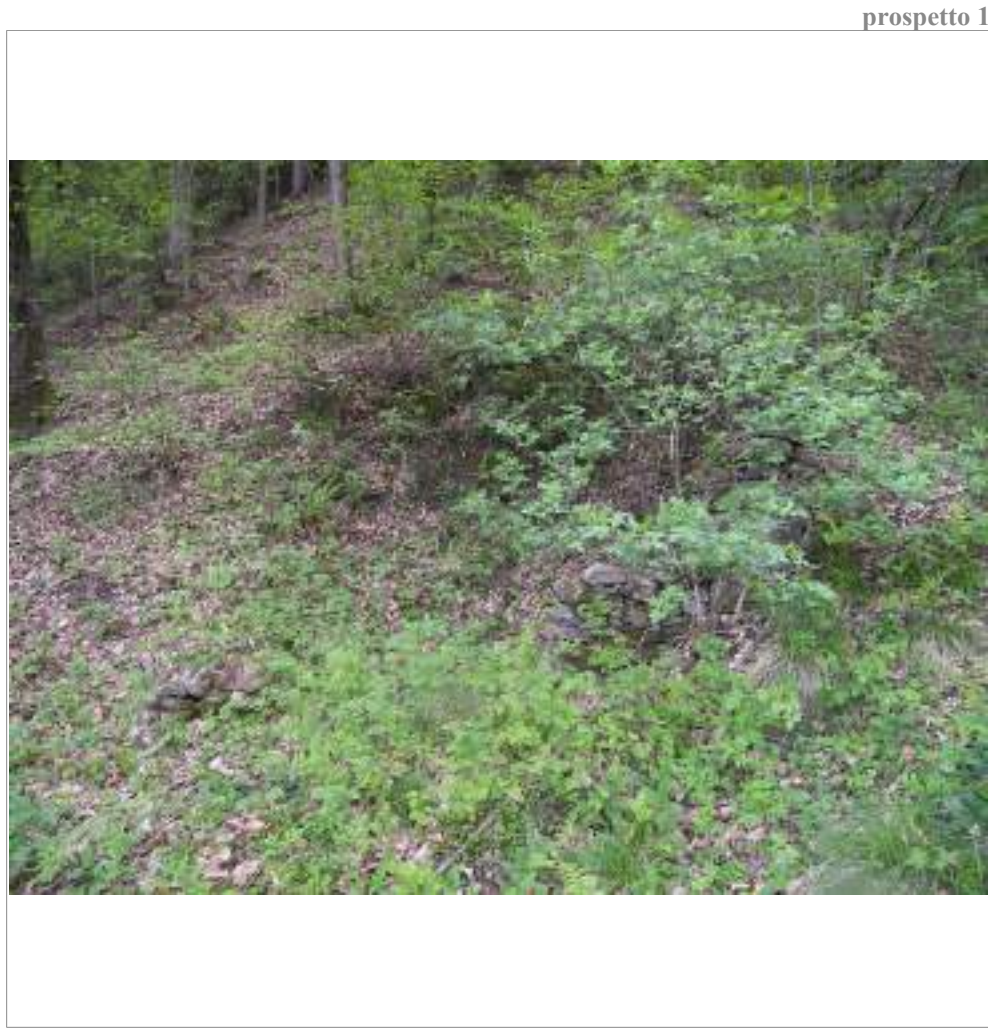
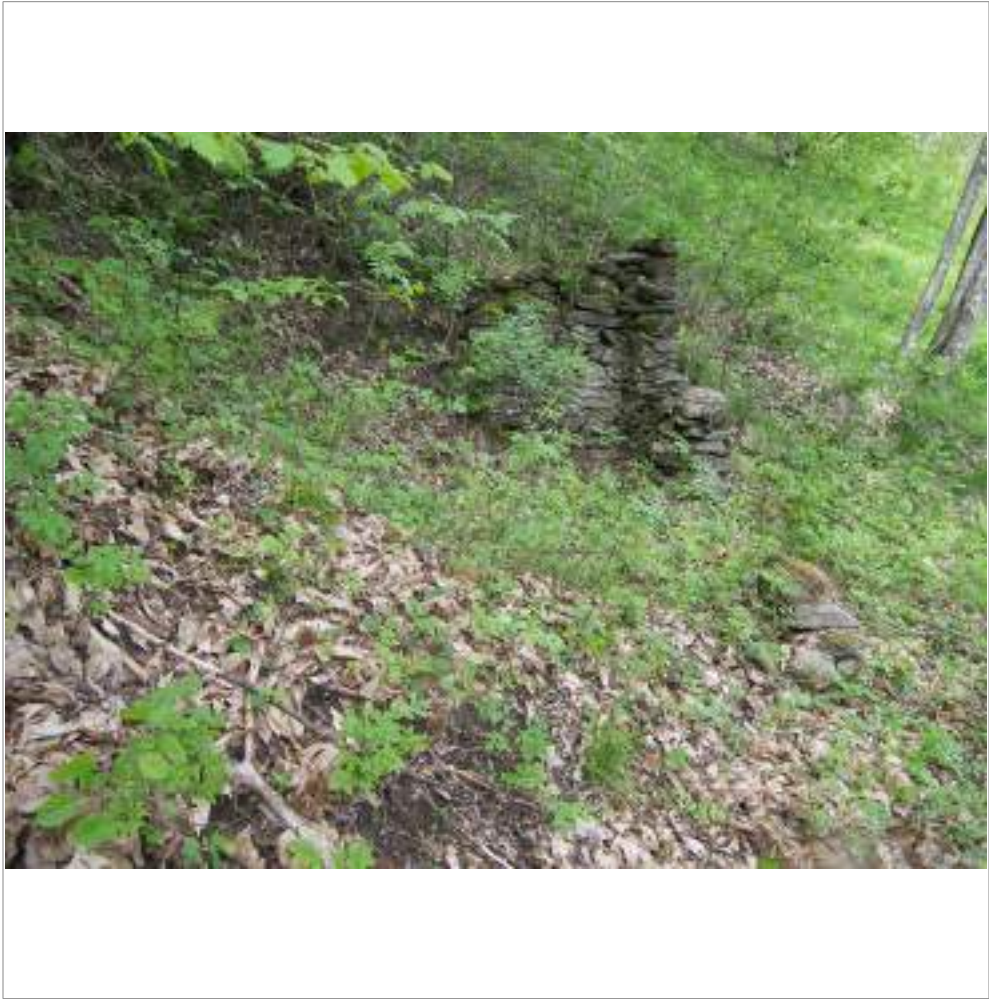
| ambienti | | Edificio non leggibile, nemmeno col supporto della documentazione fotografica disponibile. | | | | | | | | | |

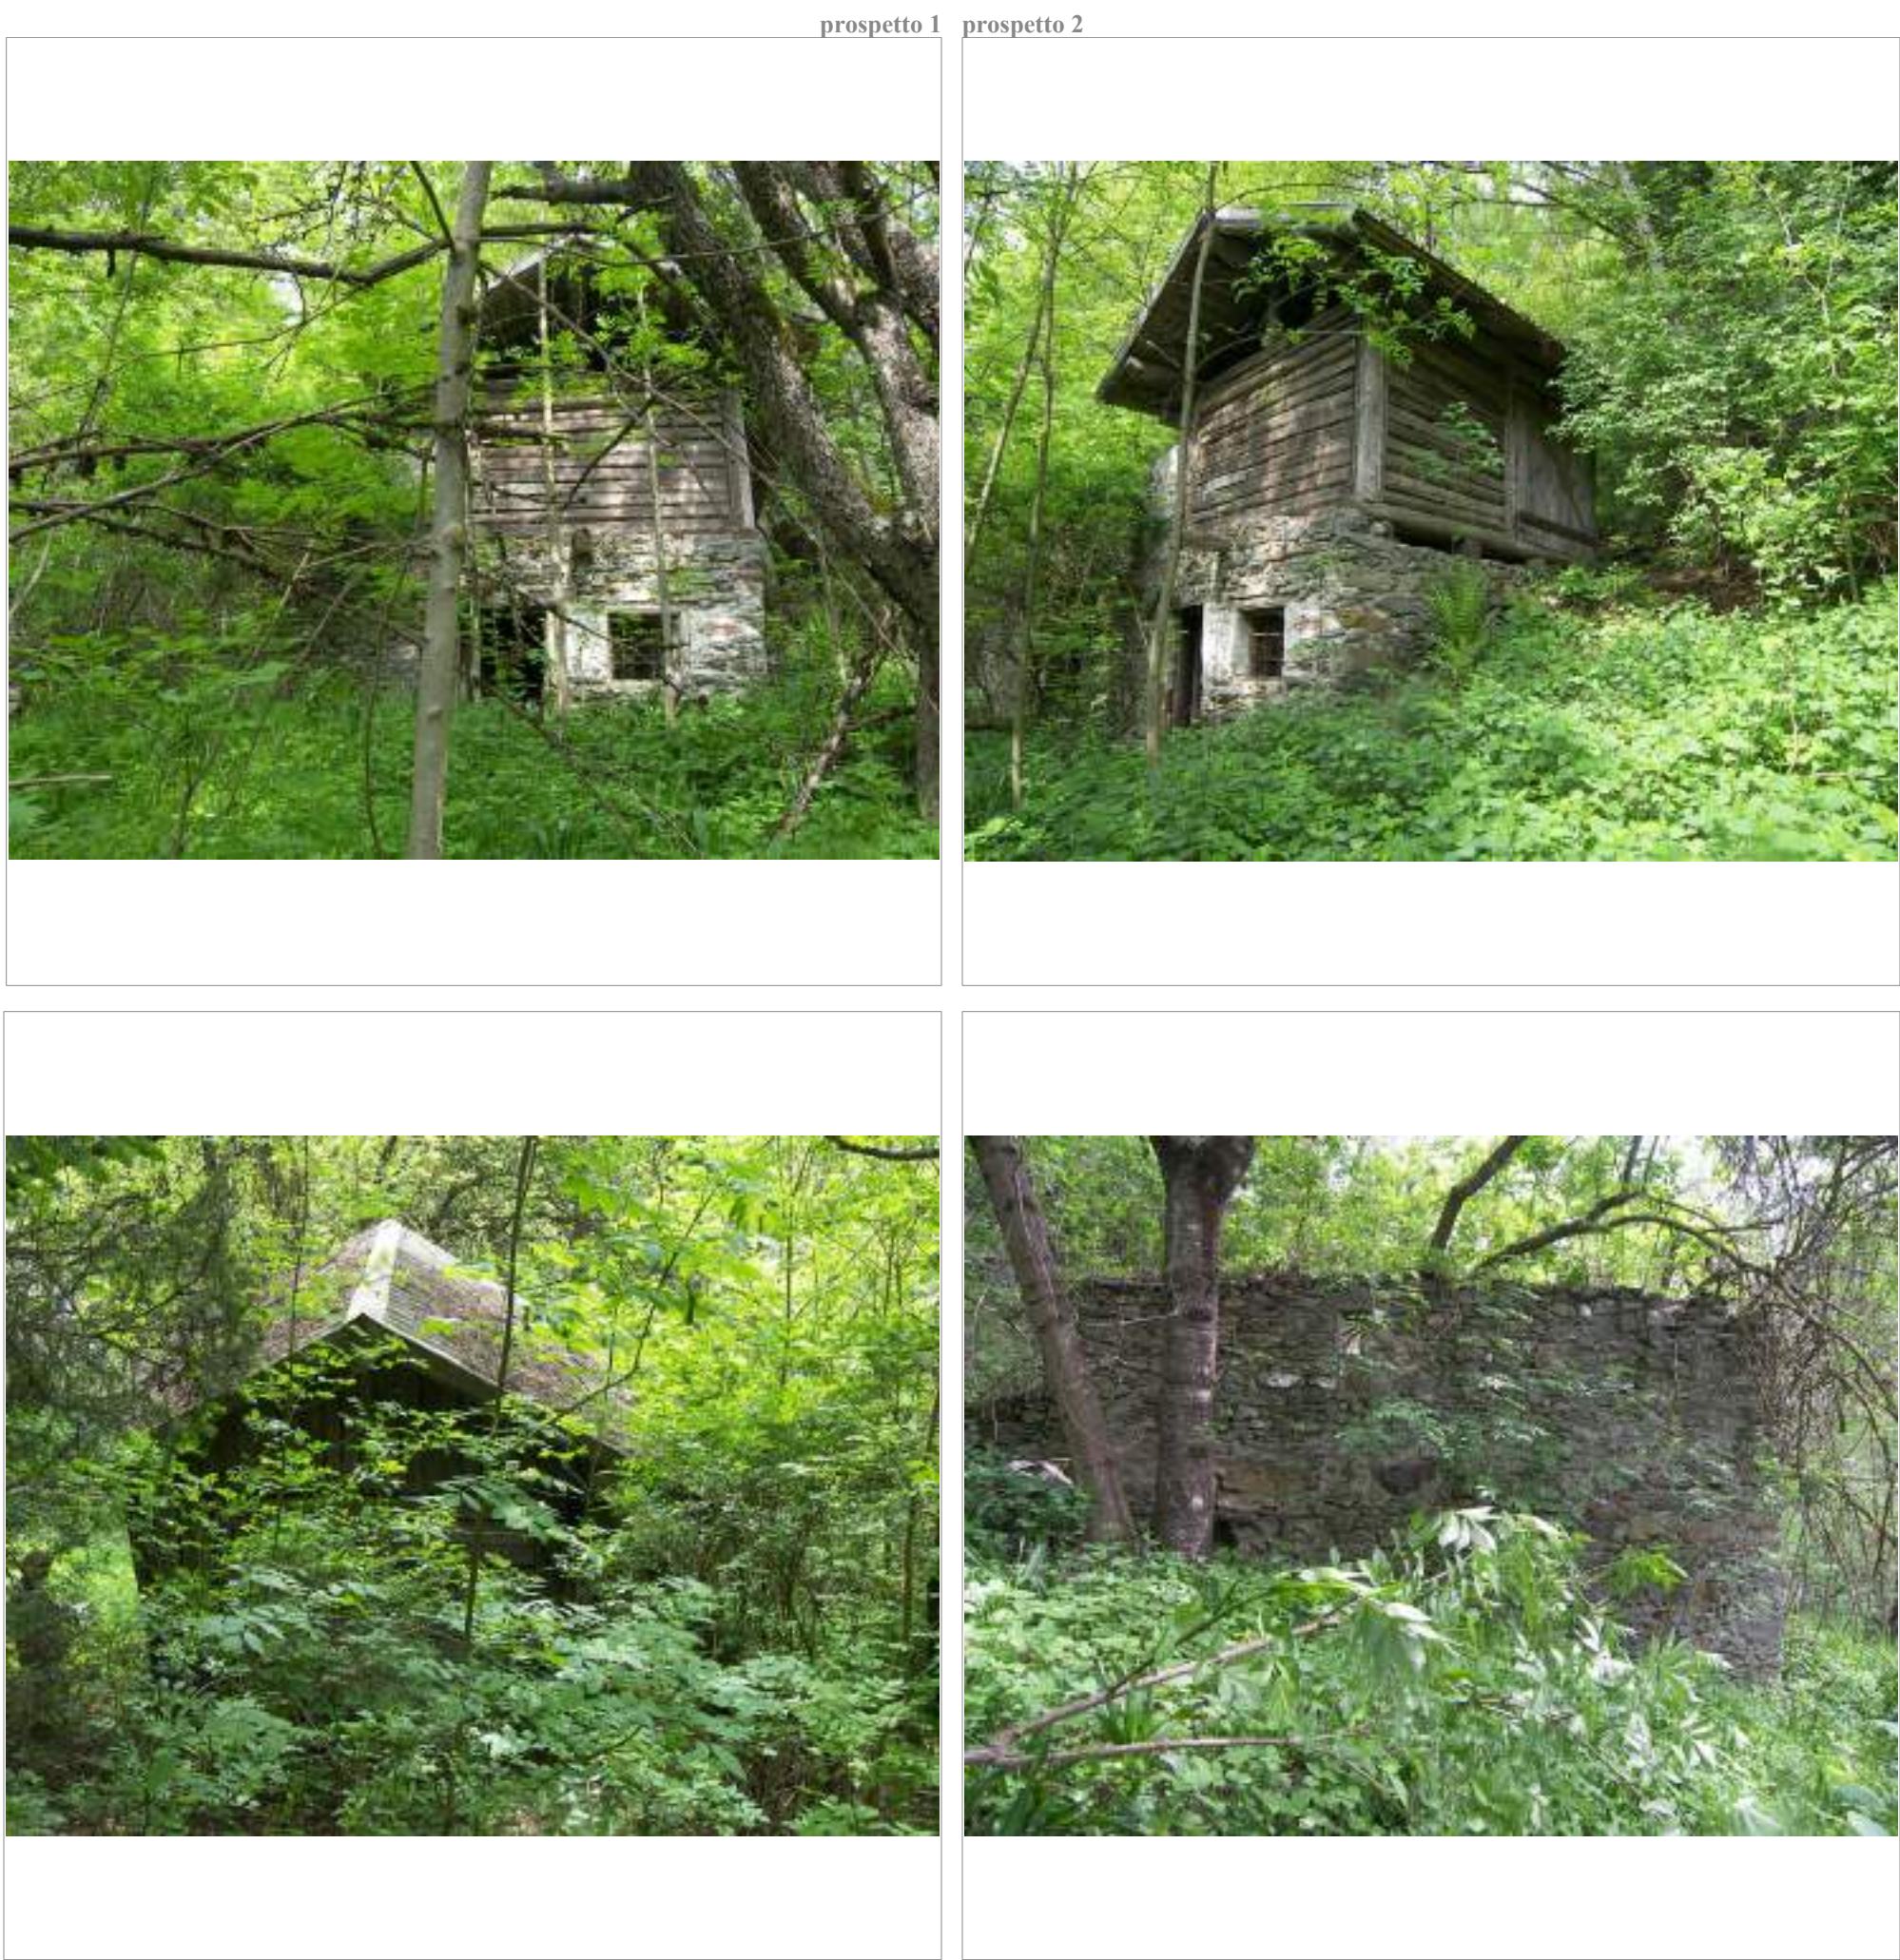
| | A.4 | Edificio sorto in più fasi: probabile impianto secondo il tipo A.4 (dei quali rimangono i due ambienti al piano terra); successiva perdita del Fienile (di cui rimane l’imposta sul prospetto 4) e del Letto; successiva costruzione di un Fienile 1.1.2 sopra il vecchio Fuoco. | | | | | | | | | |
