Restituzione del rilievo e analisi dell’edificio

area omogenea

TON 04

Indicazioni di intervento

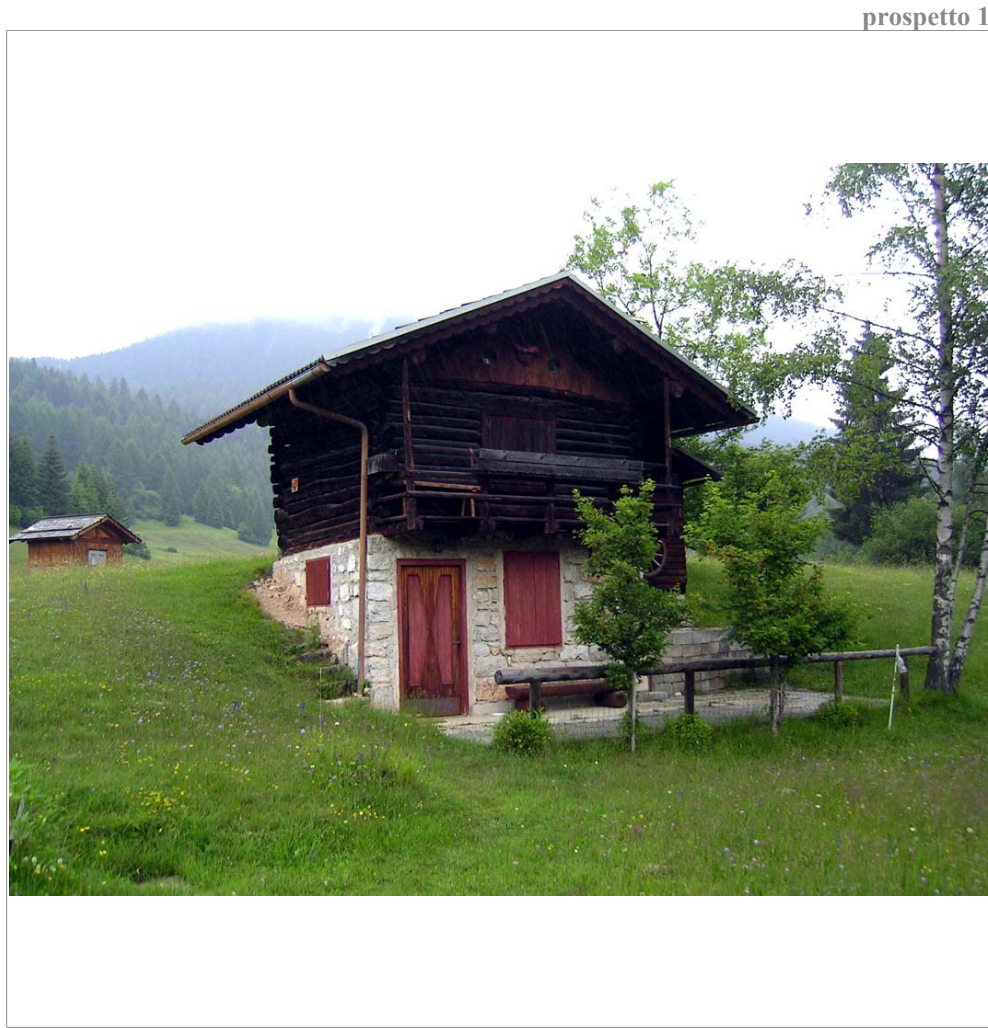
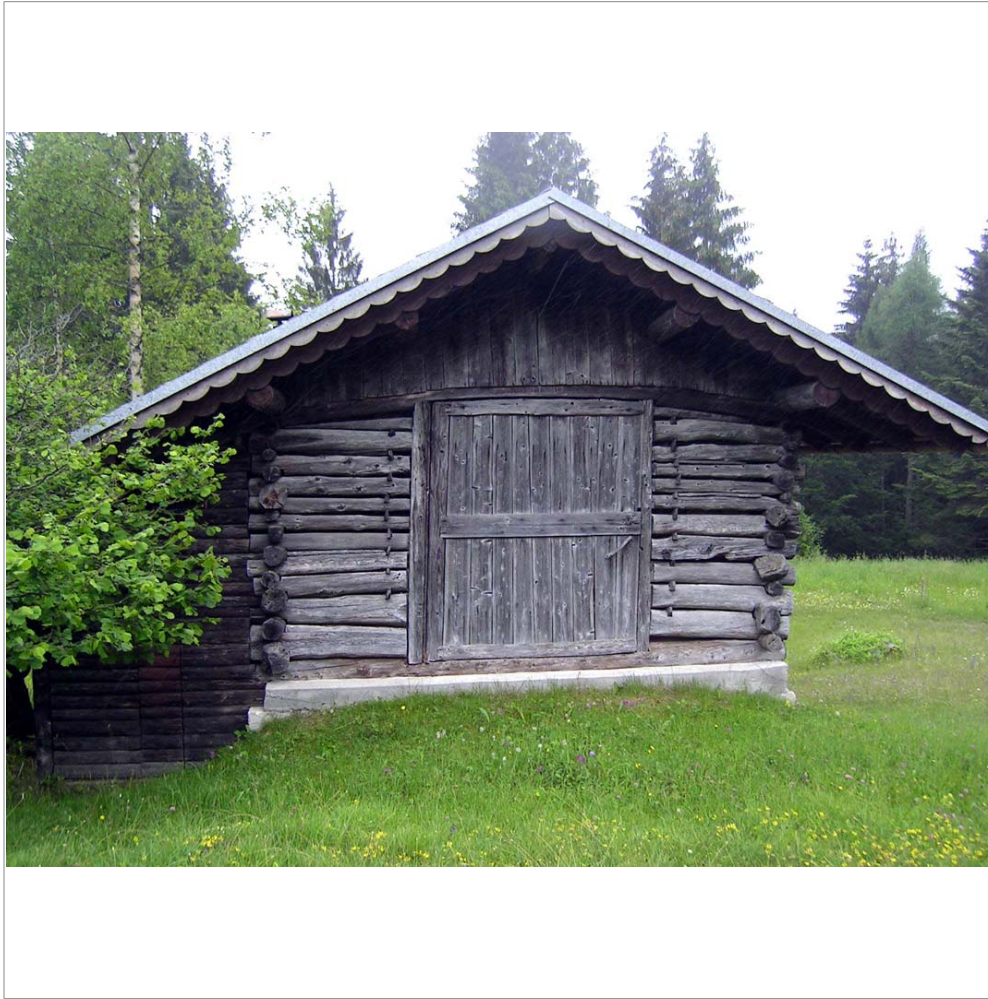
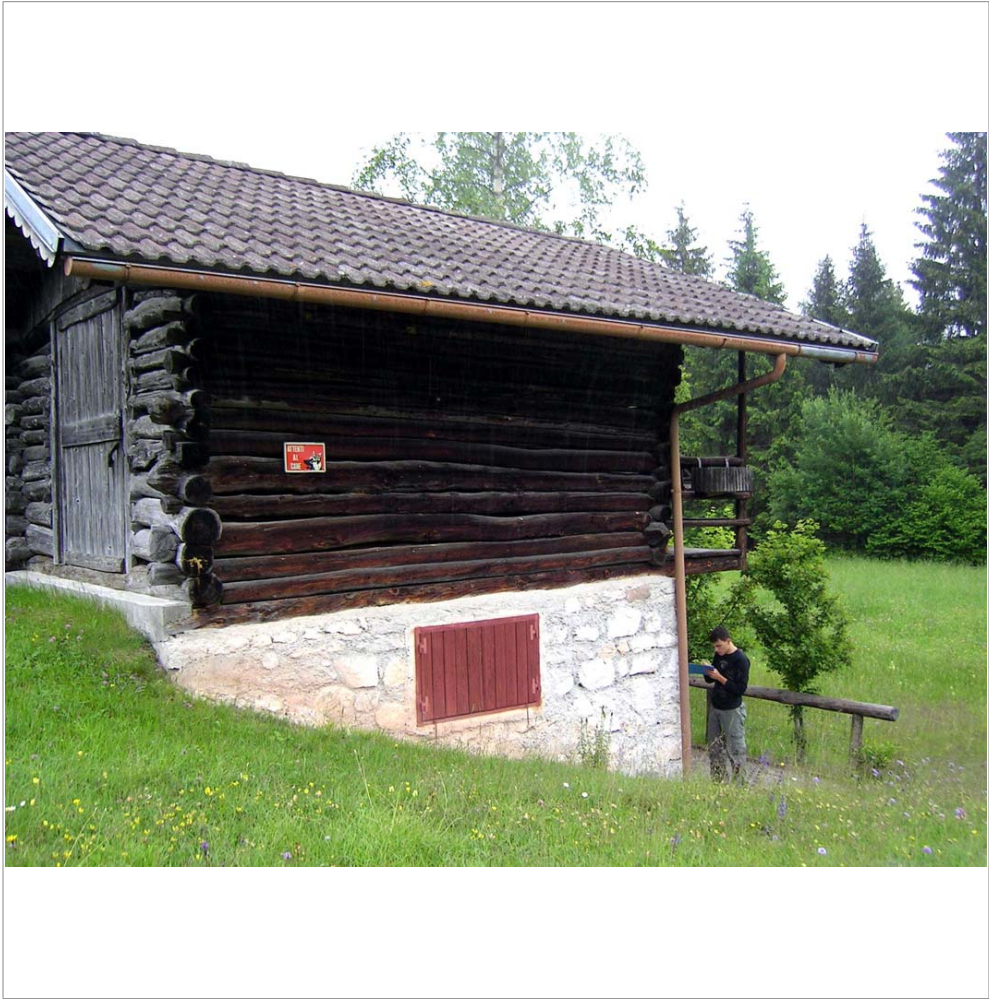
001

| | | | | | stato copertura | | | | intonaci cementizi | | abitativo | | |
| altro | | <b>Edificio sorto in più fasi: impianto secondo il tipo A.2; riuso abitativo; addizione sul prospetto 2 di un volume rivestito in sciaveri, raggiungendo una configurazione non coerente col processo tipologico.</b> | | | | | | | | | | | |

categoria d'intervento  
**Ristrutturazione Edilizia**

altri interventi specifici ammessi  
**Il volume aggiunto sul prospetto 2 potrà essere sostituito con ambienti individuati nella colonna B della tabella nella scheda del Manuale Tipologico relativa al tipo.**

altre prescrizioni specifiche  
**L'intervento dovrà ricondurre l'edificio al tipo edilizio A.4.**  
**Le strutture incongrue con gli ambienti dovranno essere sostituite con altre individuate nella colonna B della tabella nella scheda del Manuale Tipologico relativa all'ambiente.**  
**Le modifiche introdotte all'articolo 99 della l.p. n. 1/2008, relativamente alla categoria d'intervento "ristrutturazione", non sono applicabili nel caso degli edifici censiti dai piani per il patrimonio edilizio montano, ed a questo in particolare, in quanto la disciplina di tali manufatti è orientata al recupero.**

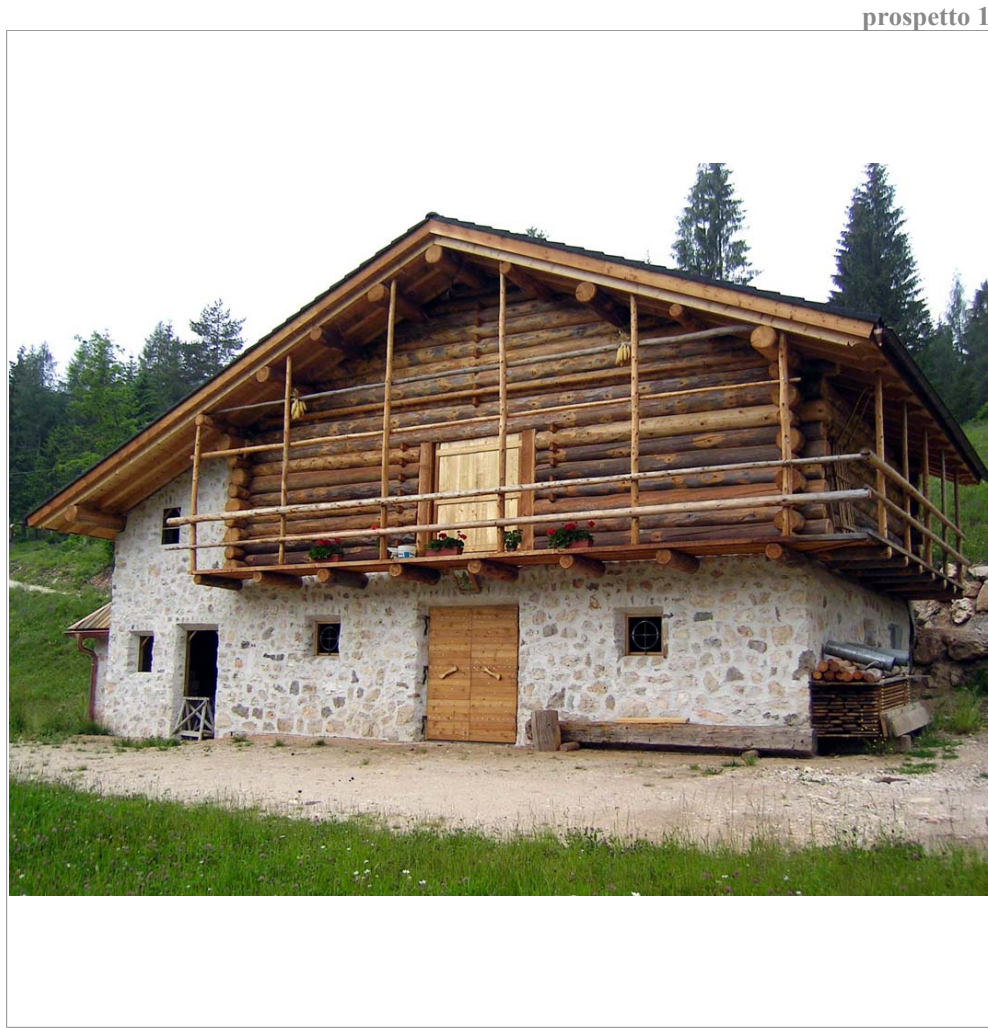
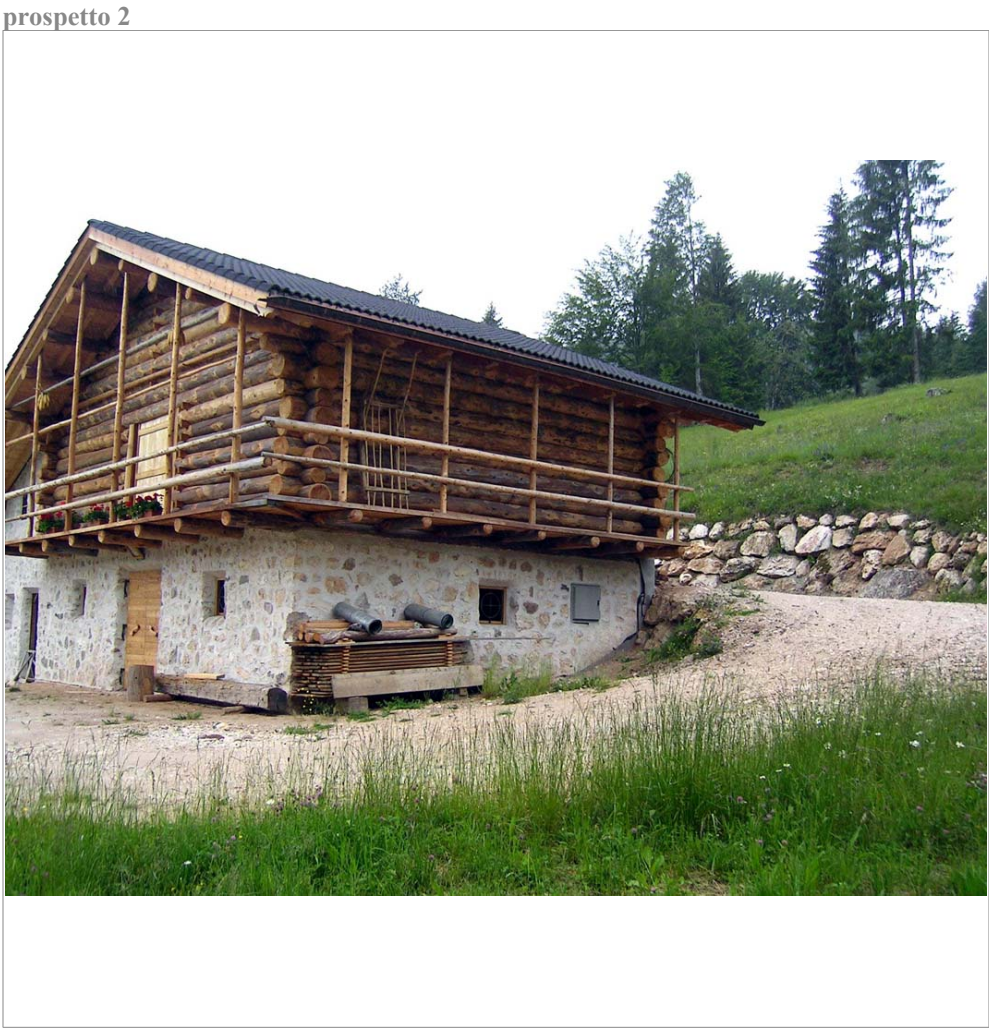
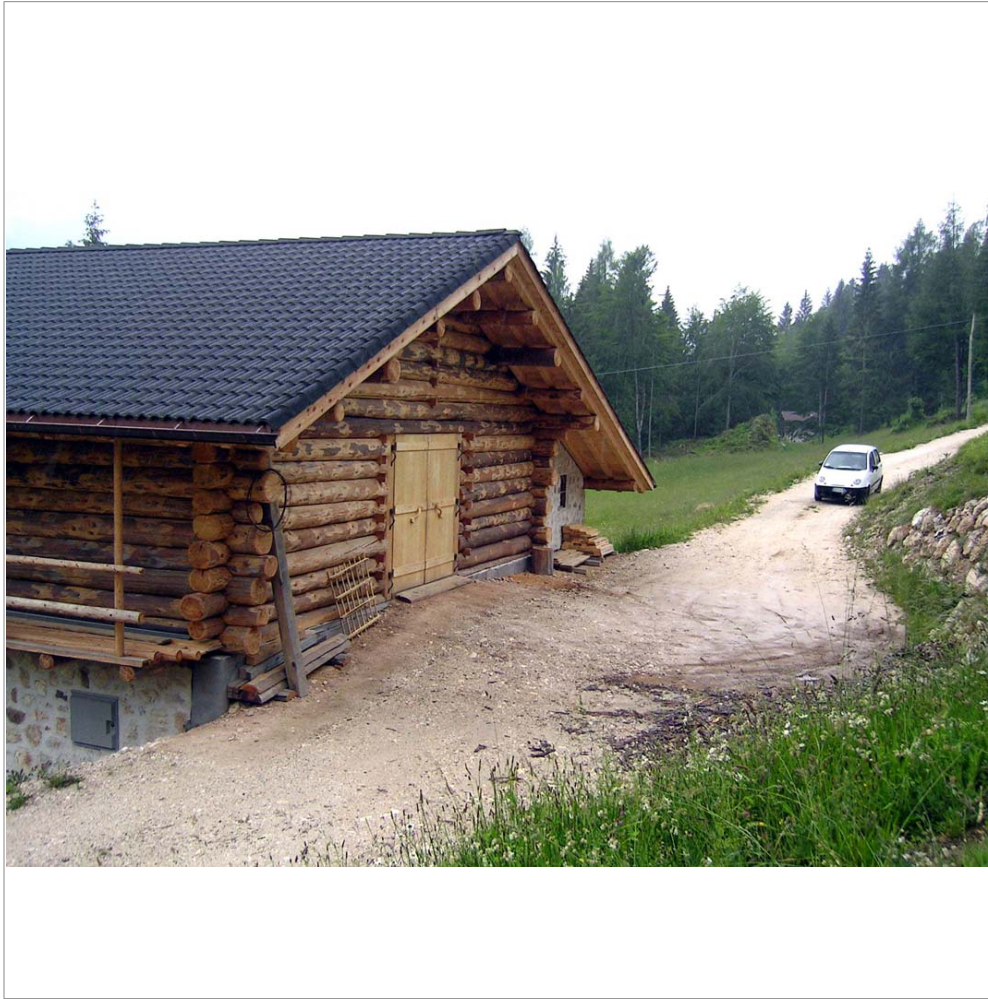
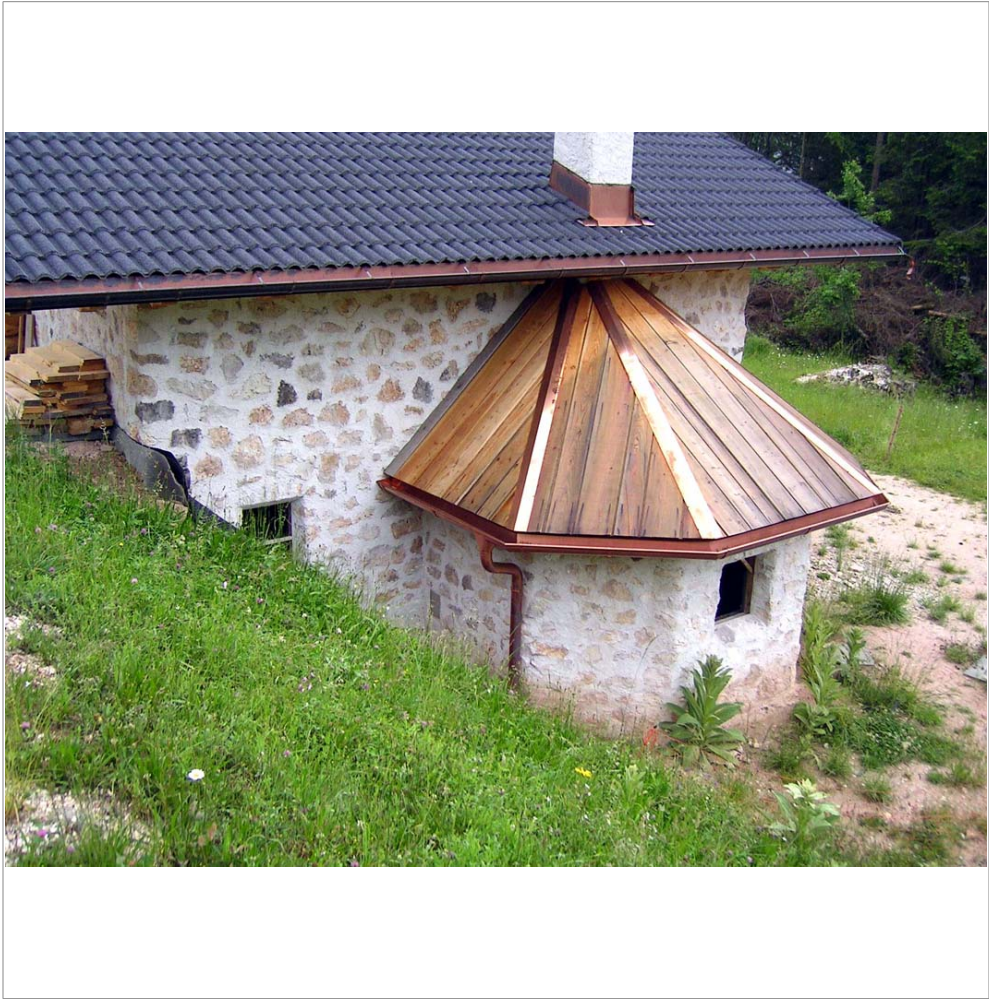
002

| | | | | | stato copertura | | | | intonaci cementizi | | abitativo | |
| A.4 | | Edificio forse sorto in più fasi, non più distinguibili a seguito dell’intervento di risanamento attuato di recente: impianto secondo il tipo A.2; addizione del volume abitativo sul prospetto 4, raggiungendo il tipo A.4; addizione della ritonda 3.1 sul prospetto 4. | | | | Riferimento a schedatura 1985: Piereni G49 | | | | | | |

categoria d'intervento  
**Risanamento Conservativo**

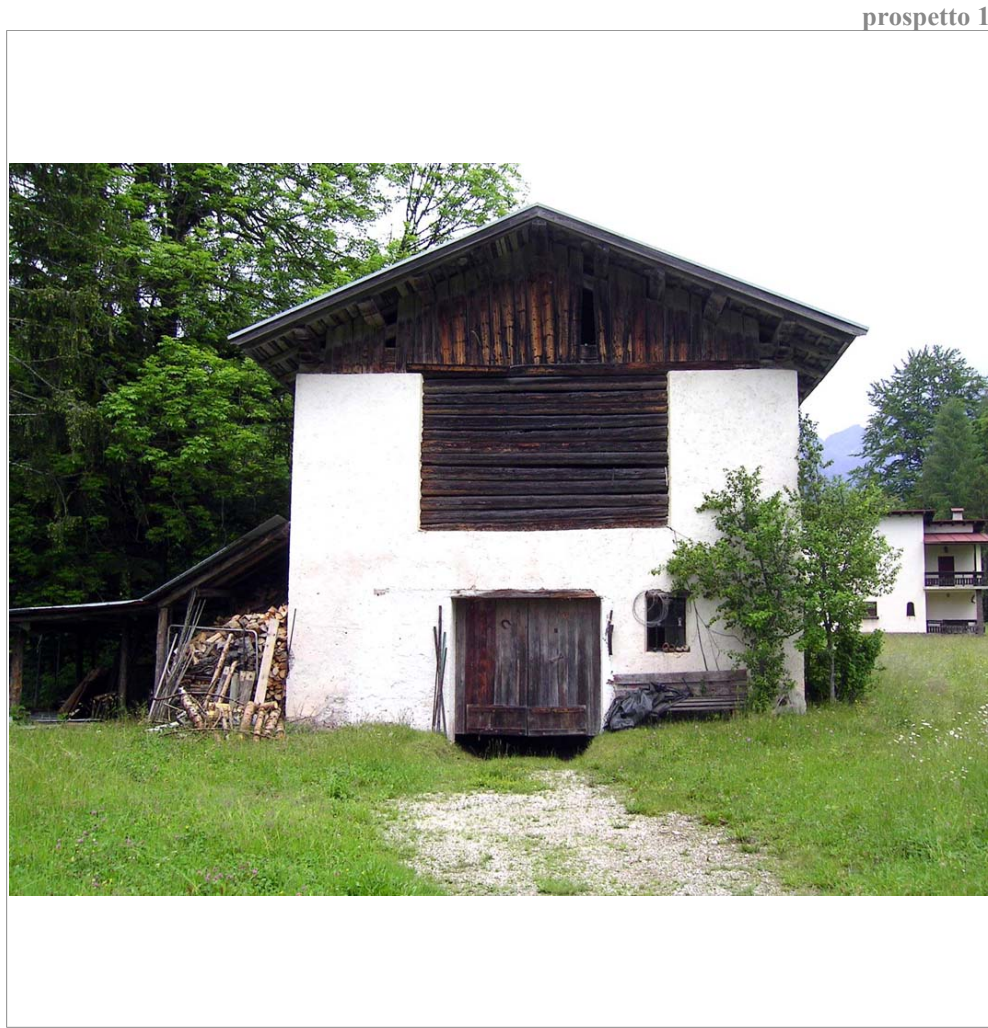
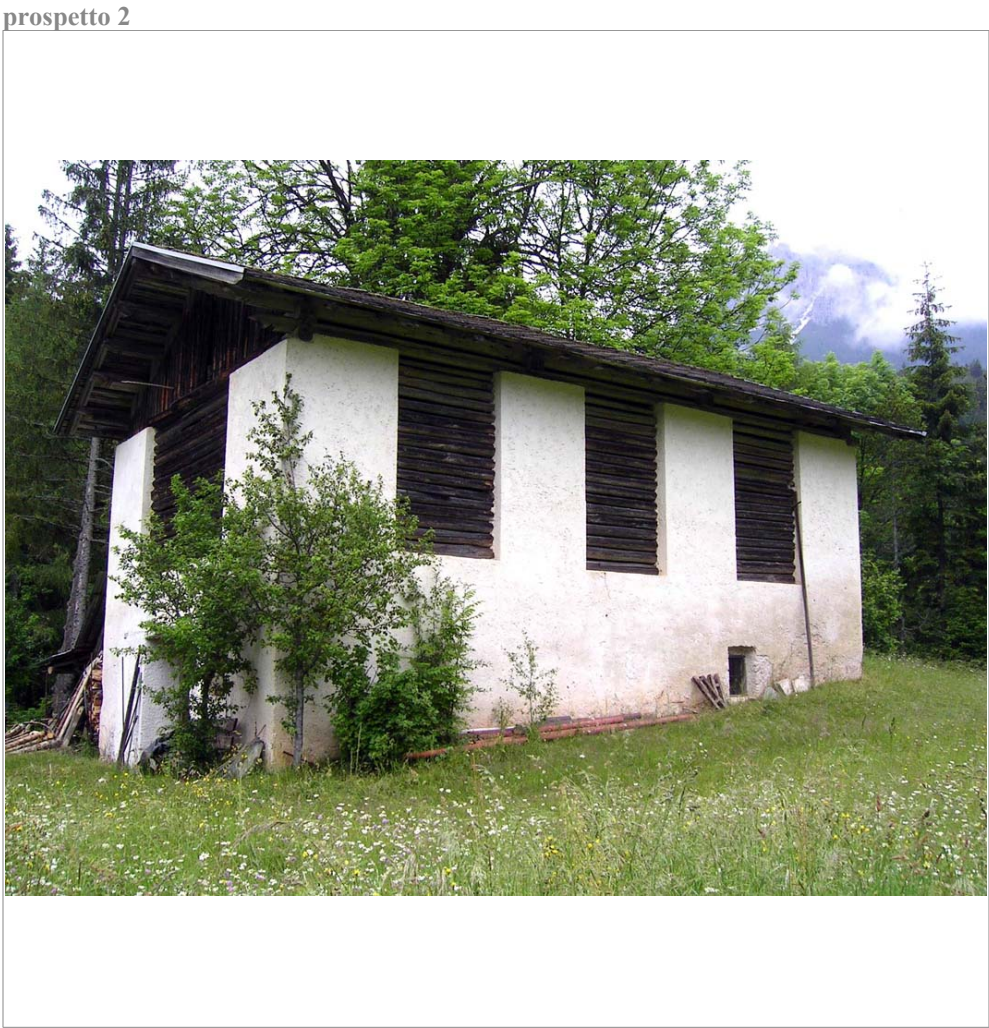
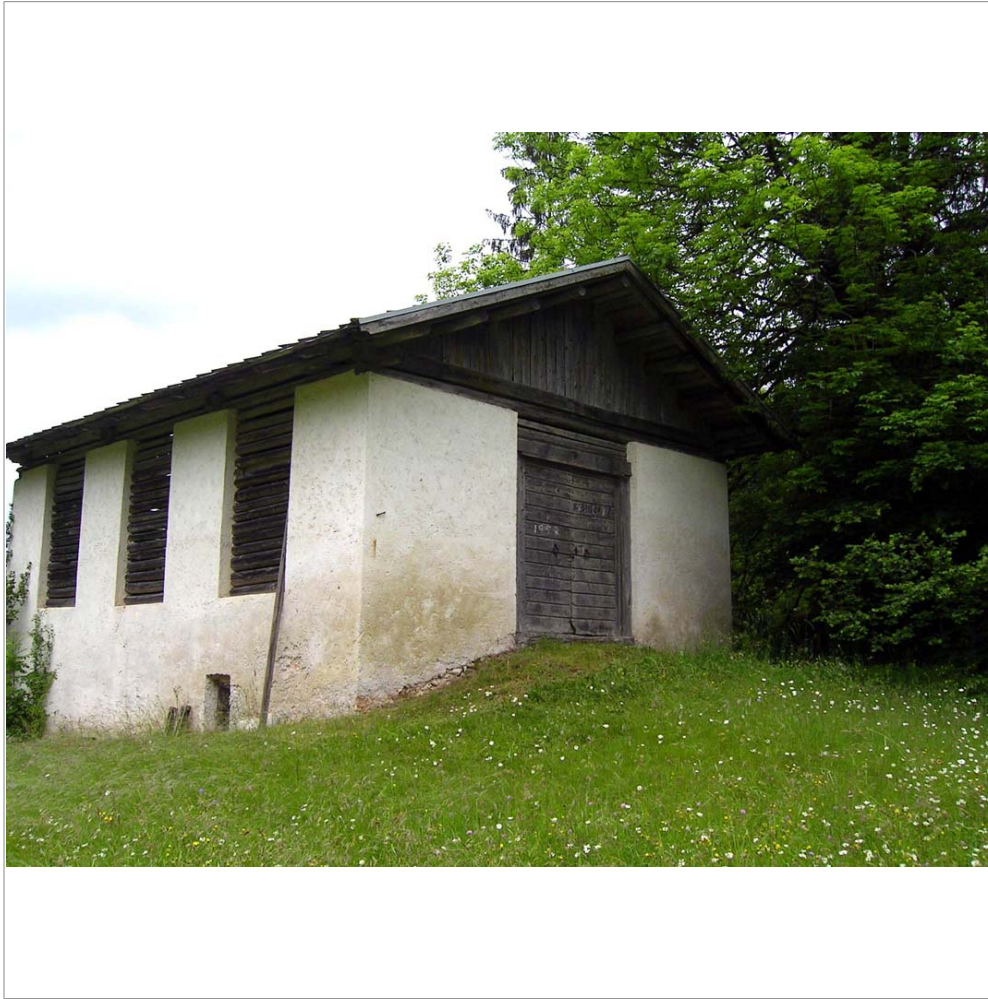
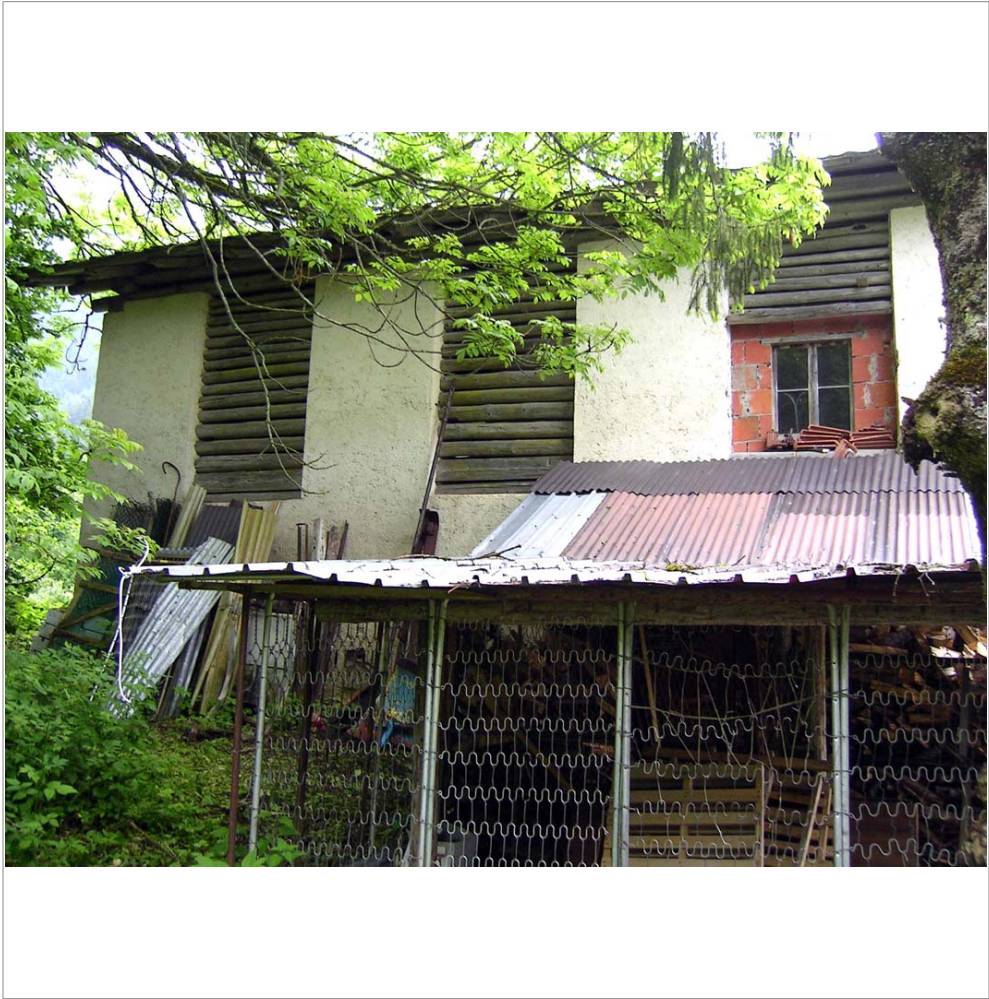
005

| | “S.C.E. de W. F.F. L.1.8.9.9. O...” incisione sull’architrave della porta del fienile | | | | stato copertura | | | iscrizioni | intonaci cementizi | agricolo | |
| | A.2 | Edificio unitario risalente al 1899 e commissionato dal conte Welsperg al quale si è addossata, sul prospetto 4, una tettoia; la porzione di destra del prospetto 4 mostra una finestra in luogo del consueto tamponamento, indice di parziale riuso abitativo. | | | | | | | | | |

categoria d'intervento  
**Risanamento Conservativo**

altre prescrizioni specifiche  
**L'intervento preveda l'adeguamento alle prescrizioni contenute nelle schede del Manuale Tipologico della superfetazione sul prospetto 4.**

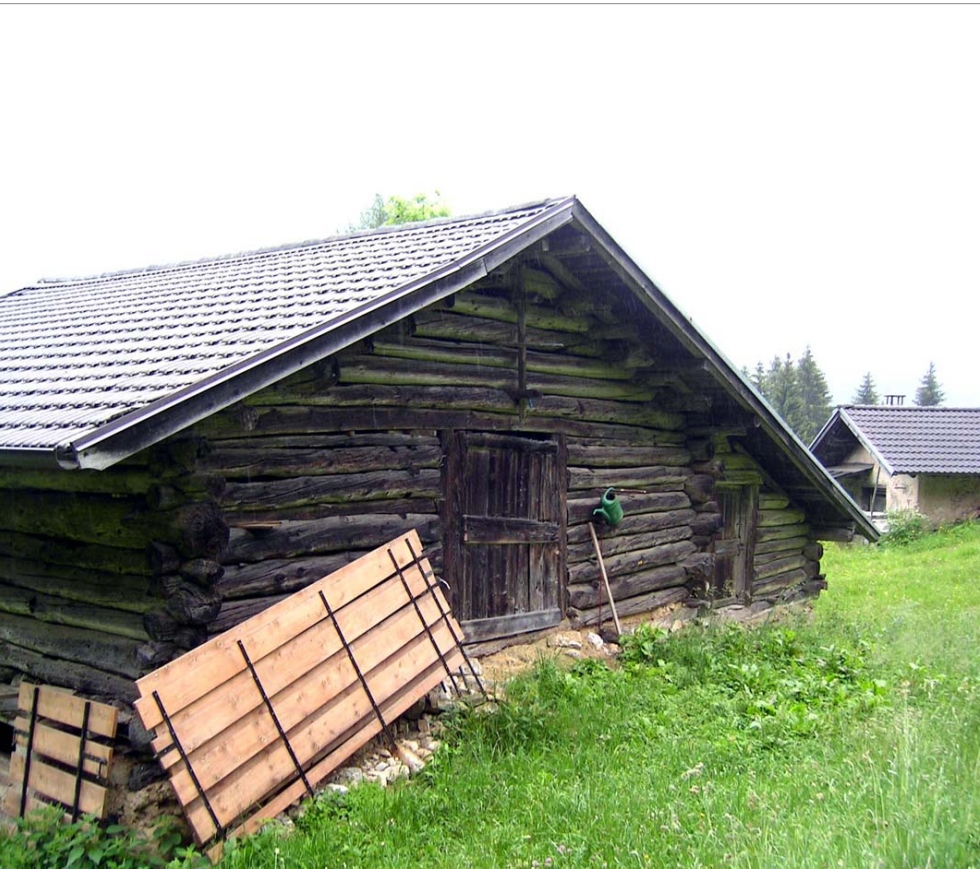
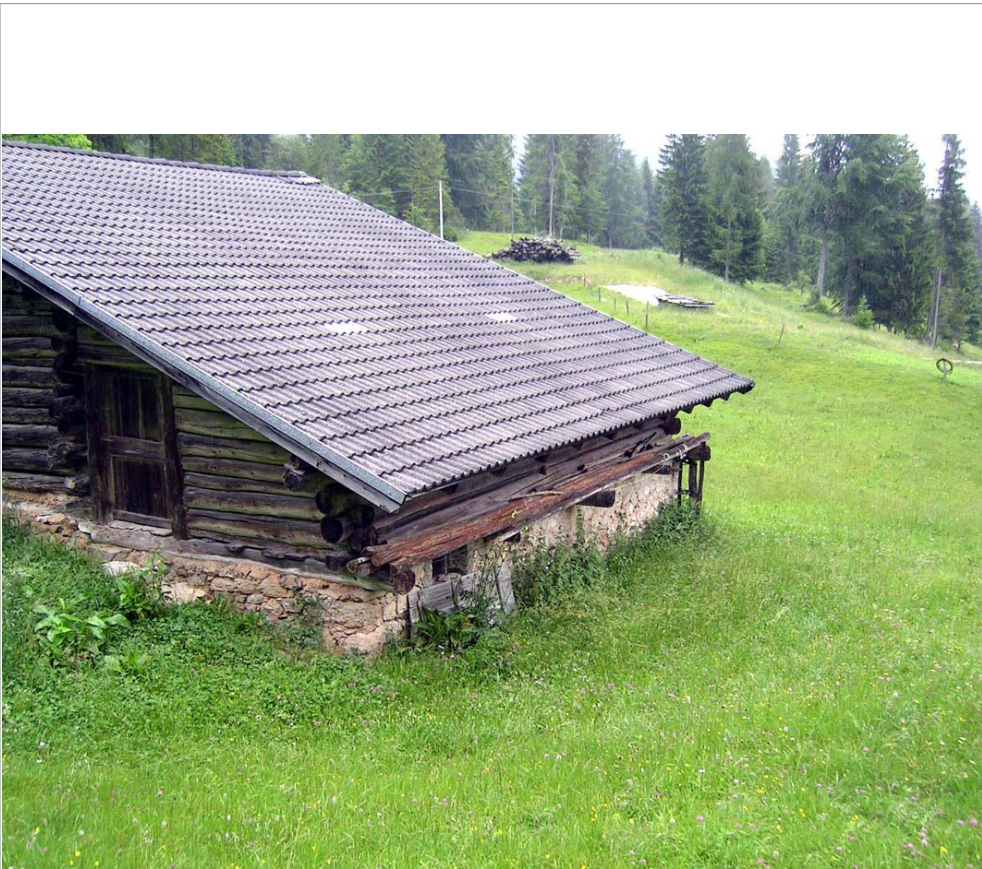
006

| | “RL 1806 + L 27 M” incisione sull’architrave della porta del fienile<br>“W.F.T.F. L. 1912” incisione sull’architrave della porta della casera | | | | stato copertura | | | iscrizioni | intonaci cementizi | agricolo | |
| | A.4 | Edificio sorto in più fasi: impianto nel 1806 secondo il tipo A.2; addizione nel 1912 della porzione abitativa sul prospetto 4, raggiungendo il tipo A.4. | | | | | Riferimento a schedatura 1985: Piereni G51 | | | | |

**Risanamento Conservativo**

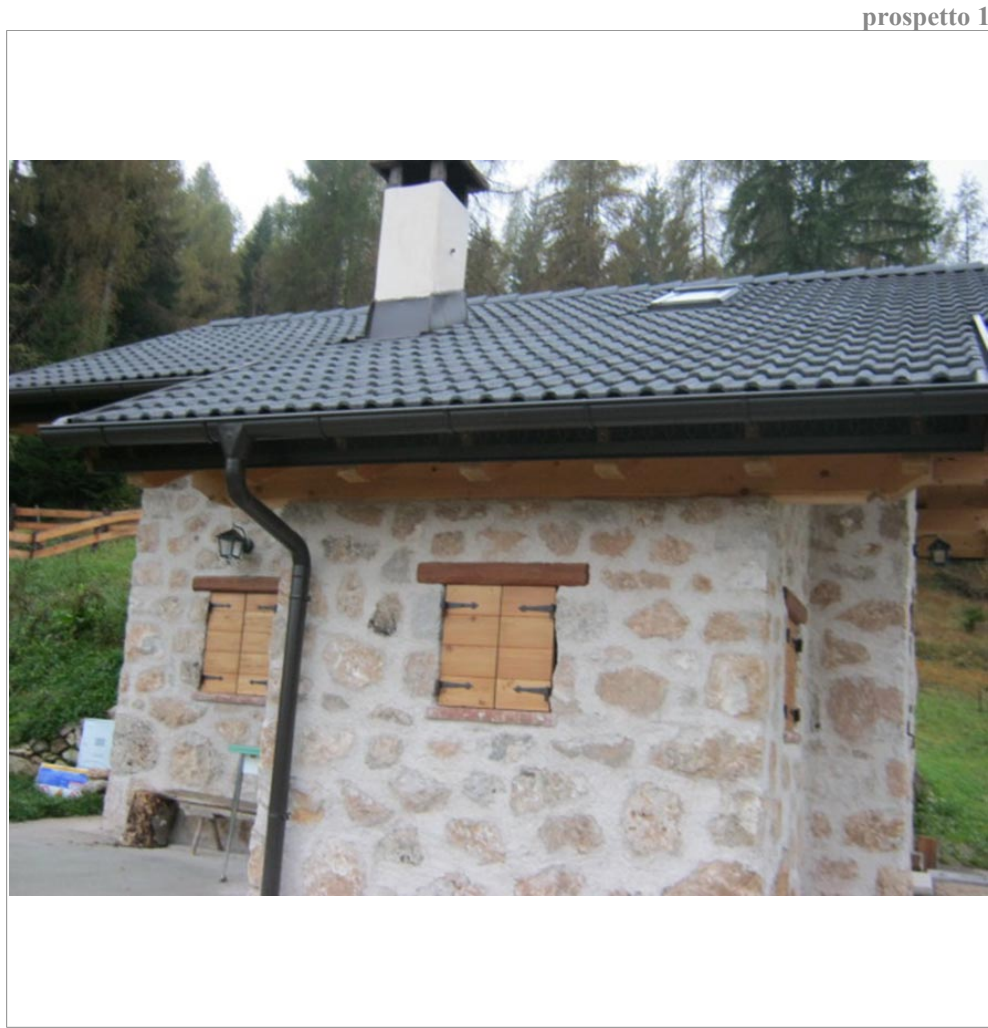
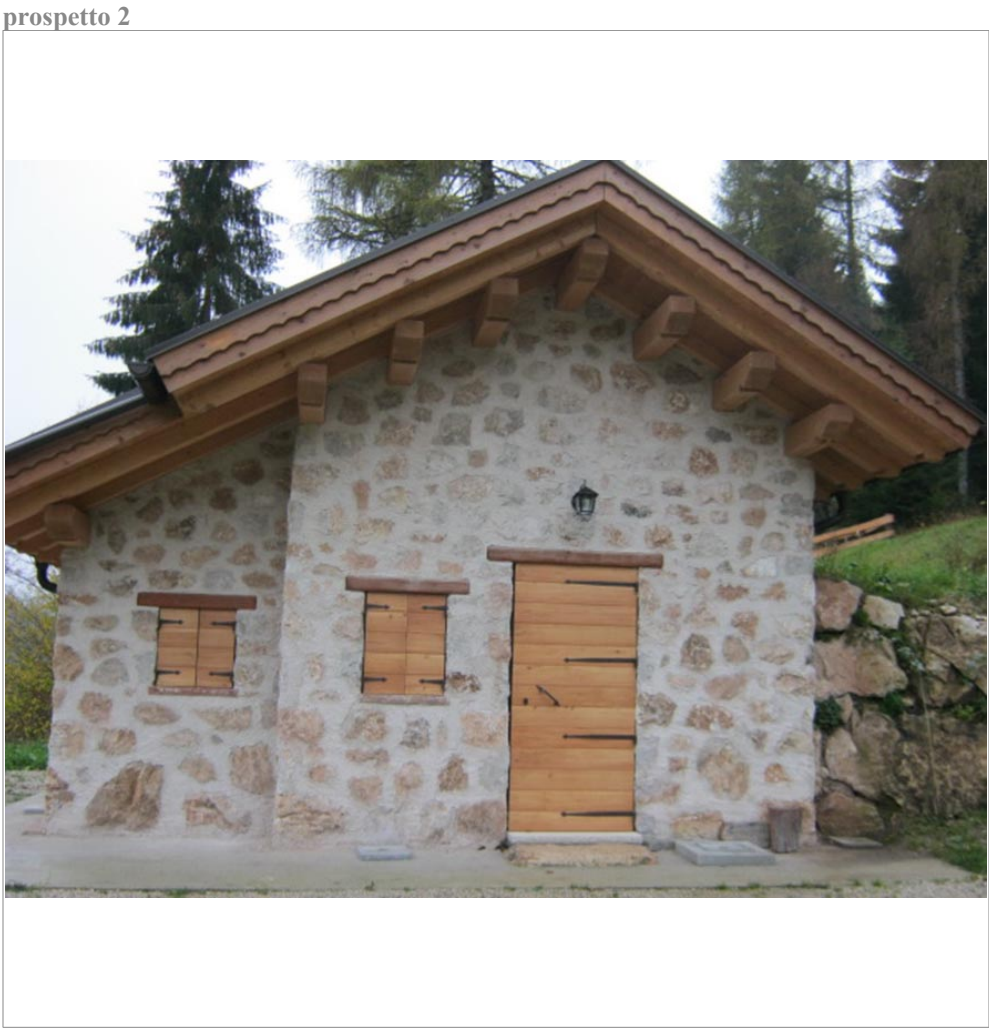
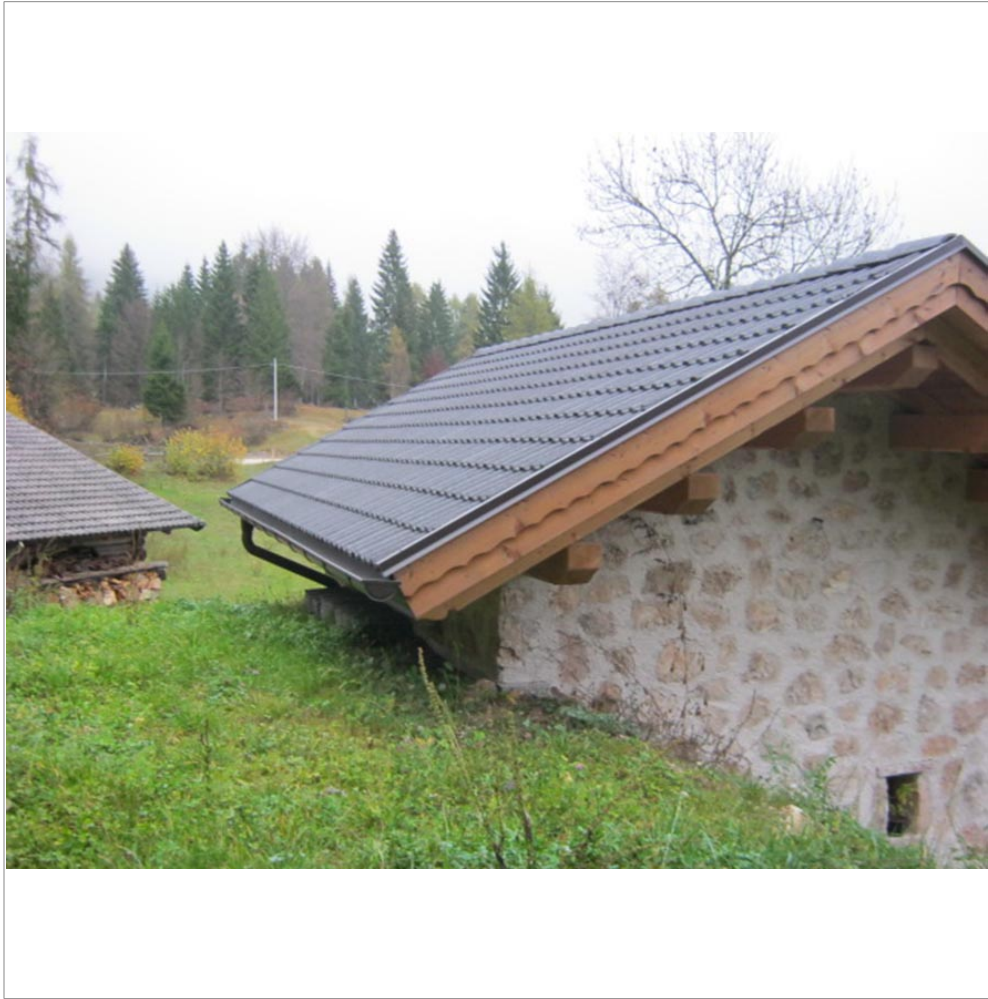
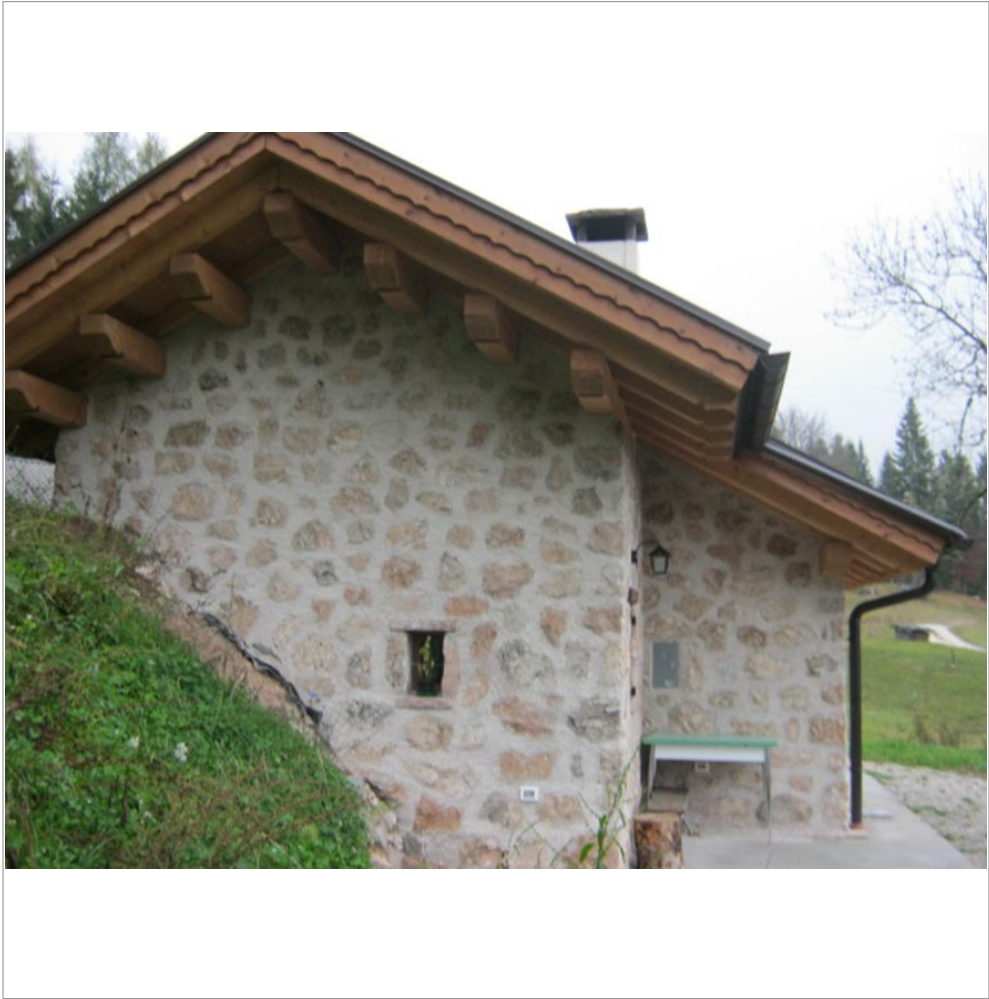
007

| | “1840 / F. F. / D. P. F. / C. T” facciata valle, ora rimossa. | | | | stato copertura | | | incisioni | tecniche incoerenti<br>torrette e comignoli anomali | abitativo |
| F.3 | | <b>Edificio unitario risalente al 1840 di recente risanato con tecniche poco rispettose delle preesistenze. Sul corpo edilizio principale, l’originale intonaco liscio è stato rimosso sostituendolo con una finitura dell’elevazione in pietra a vista con fughe e sigillature in malta molto larghe. Il rifacimento della copertura, di spessore eccessivo, sembra aver comportato anche una sua sopraelevazione. Sul prospetto 1 è stata aggiunta, in prosecuzione di falda, una ritonda 1.1 priva di torretta. L’intervento ha molto ridotto il valore di testimonianza storica dell’edificio.</b> | | | | Riferimento a schedatura 1985: Piereni G52. Elementi degradanti: muratura con fughe larghe, orditura “a cason” troppo larga, ritonda priva di camino, comignolo di serie, finestra a raso falda. | | | | |

categoria d'intervento  
**Risanamento Conservativo**

altre prescrizioni specifiche  
**L'intervento dovrà prevedere la formazione del camino della ritonda nella corretta posizione e nel rispetto della scheda COMIGNOLI del Manuale tipologico.**  
**Le strutture incongrue (comignoli, murature con fughe larghe) dovranno essere sostituite con altre individuate nella colonna B della tabella nella scheda del Manuale Tipologico relativa all'ambiente o comunque adeguate alle indicazioni del medesimo.**

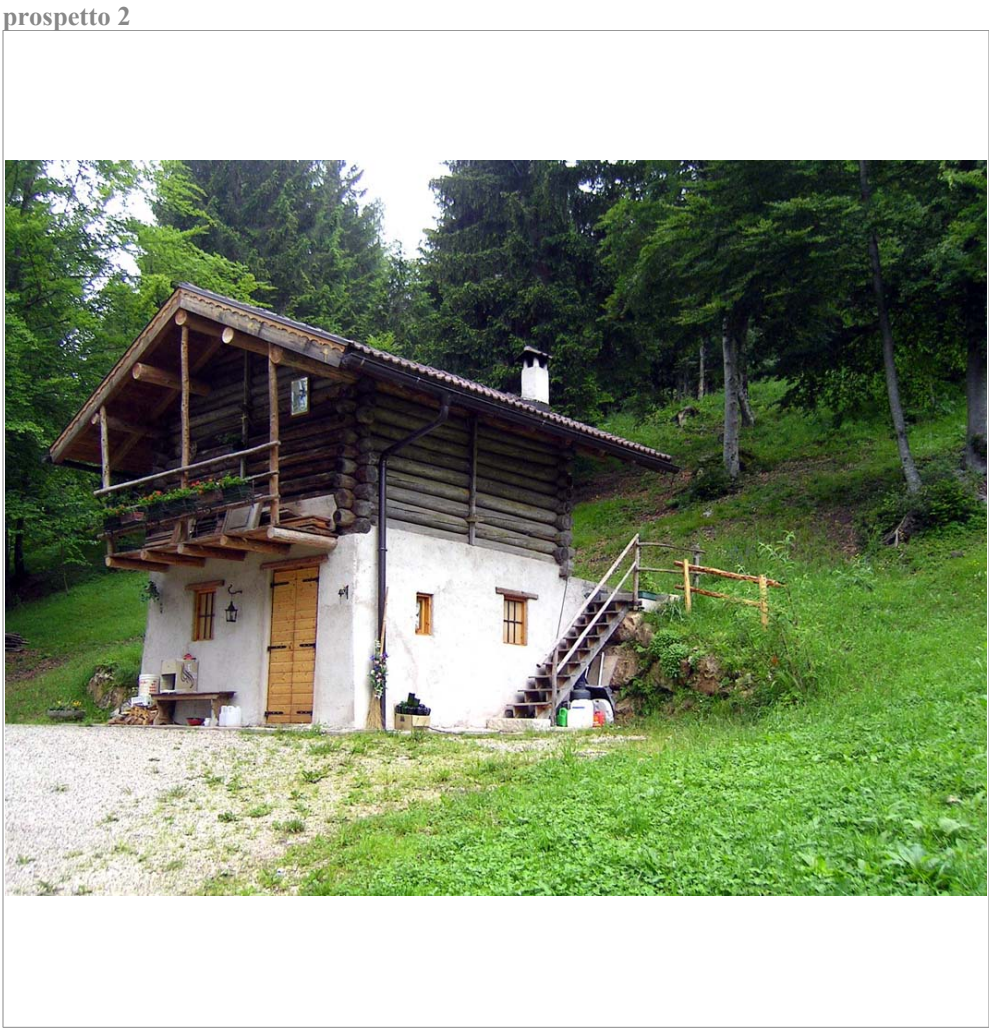
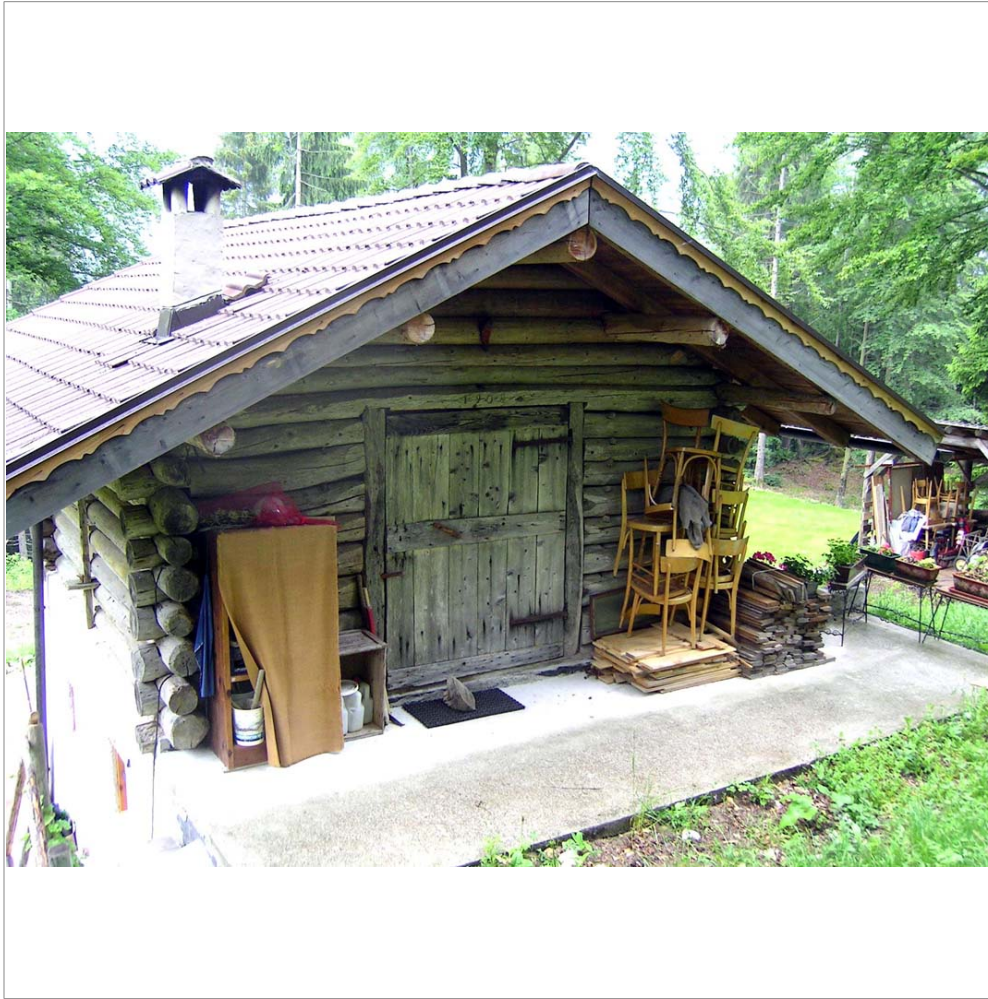
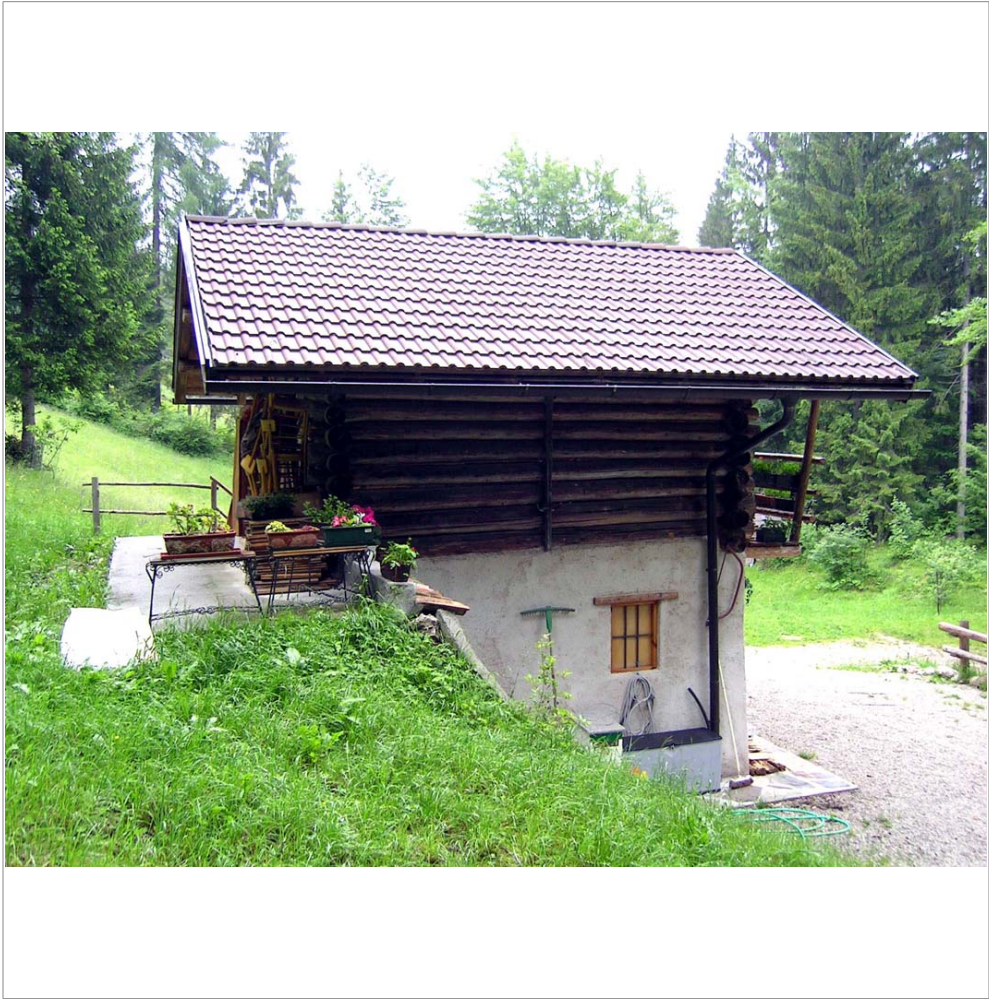
008

| <div>tipo</div> <div>A.2</div> | | <div>evoluzione dell'edificio</div> <div>Edificio probabilmente unitario, risalente al 1908, al quale è stato aggiunto un seminterrato sul prospetto 3.</div> | | | | <div>note</div> | | | |

categoria d'intervento  
**Risanamento Conservativo**

altre prescrizioni specifiche  
**Venga modificato il livello del terreno ricreando uno strato di terreno vegetale sino a coprire il volume interrato.**  
**La scala esistente sia adeguata alla scheda SCALA 2 del Manuale Tipologico.**
