Restituzione del rilievo e analisi dell’edificio

area omogenea

TON 04

Indicazioni di intervento

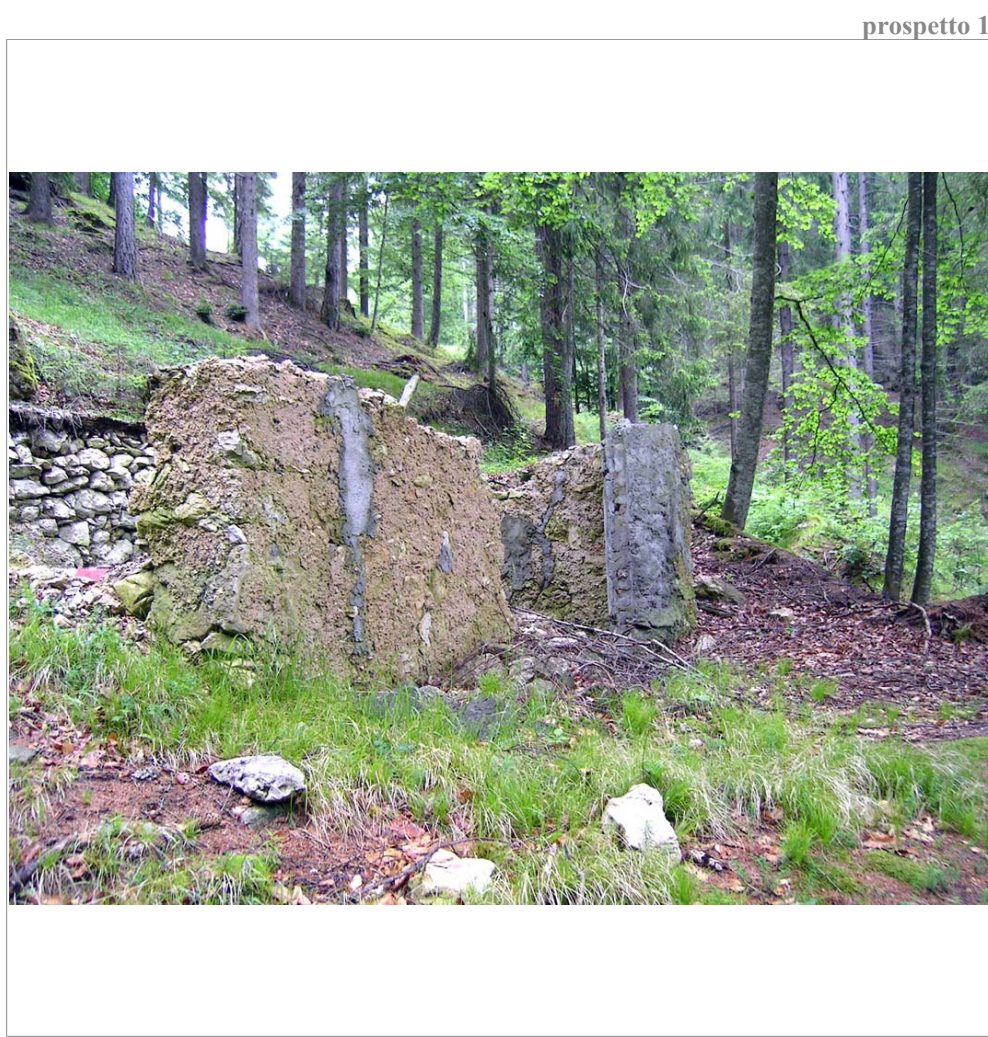
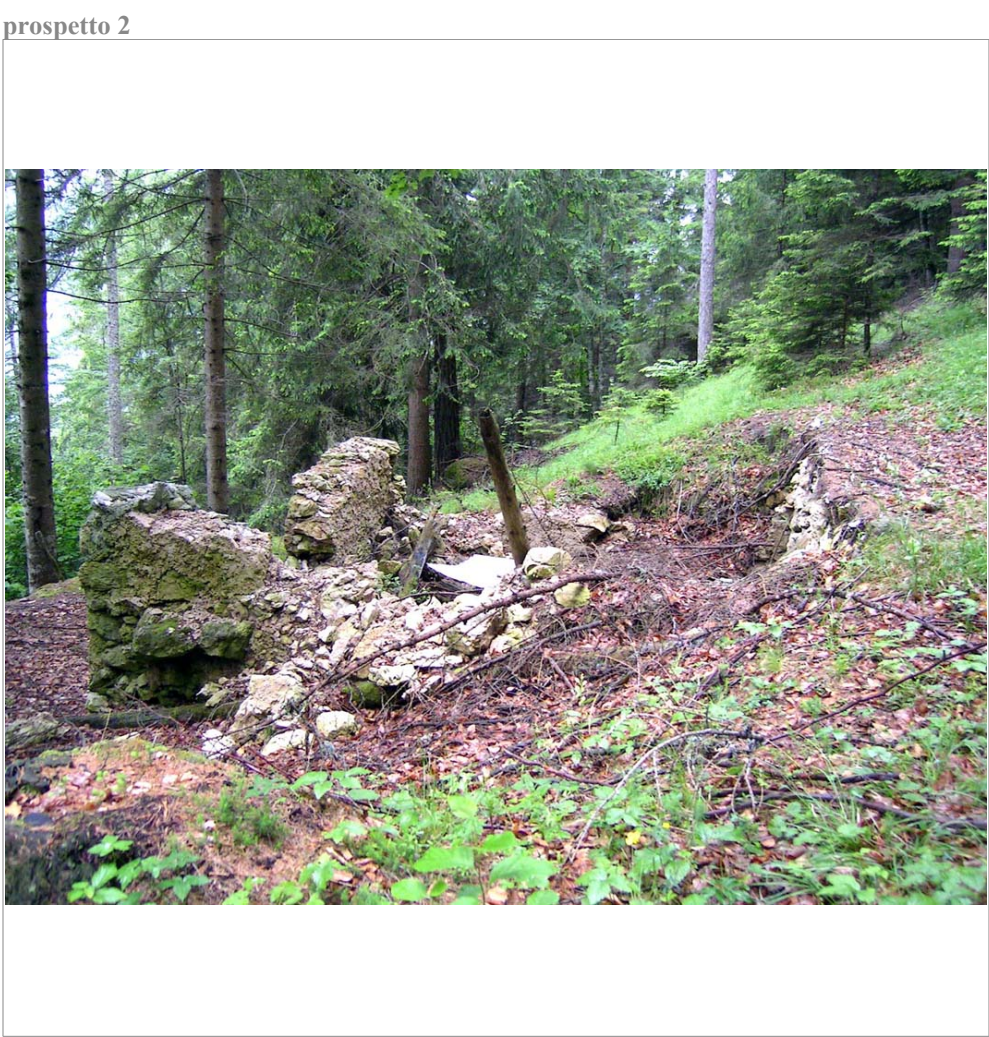
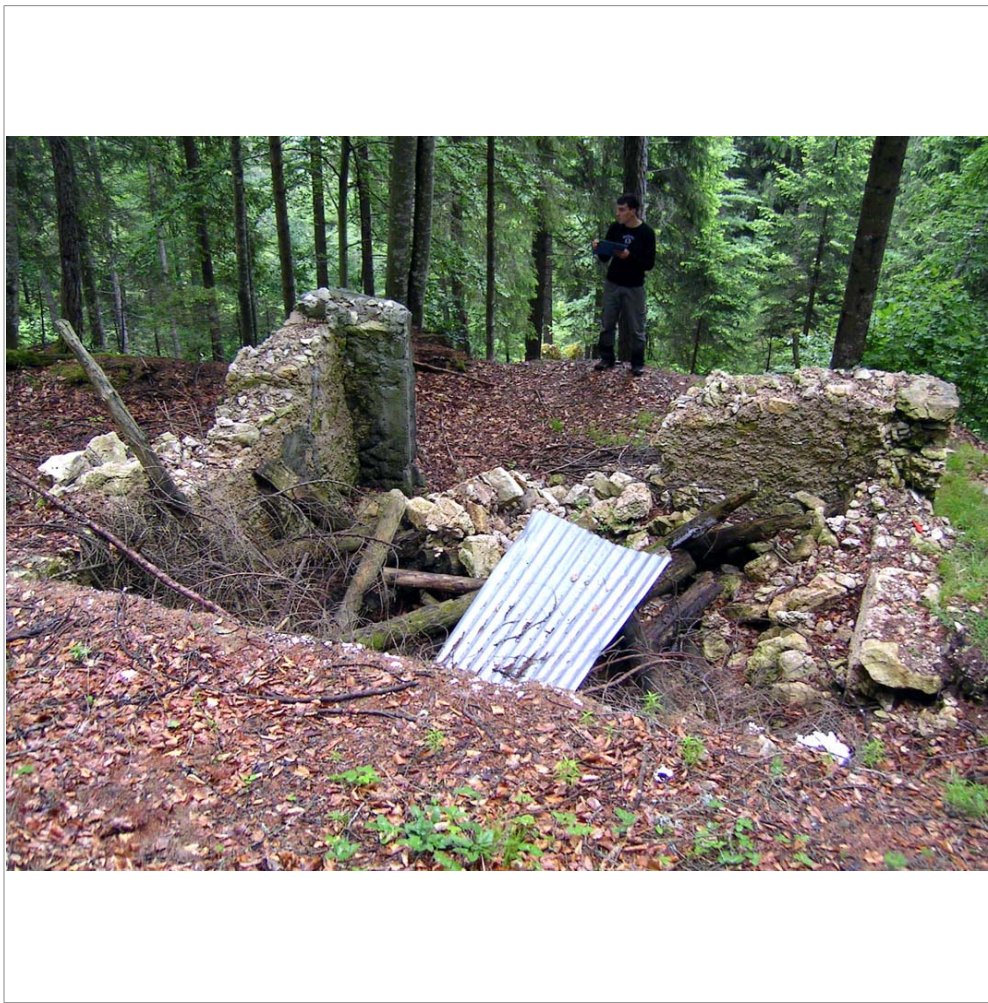
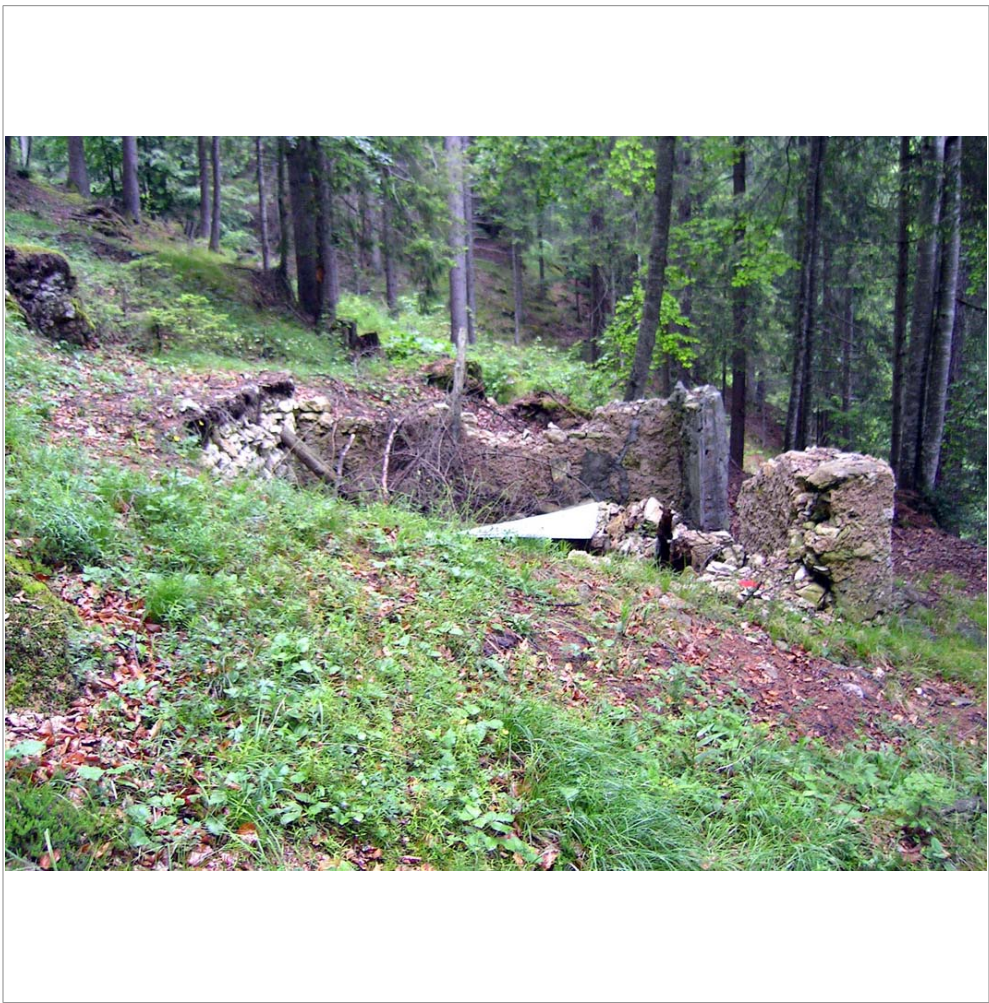
009

| | A.2 | | Edificio crollato ma documentato dal censimento del 1985 come riferibile al tipo A.2. | | | | | | Riferimento a schedatura 1985: Piereni G53 | | | | | |

| categoria d'intervento<br><b>Ristrutturazione Edilizia</b> | |
| altre prescrizioni specifiche<br>L'intervento di recupero dovrà conservare il tipo edilizio documentato.<br>L'intervento di recupero dovrà riproporre gli ambienti documentati. Le modifiche introdotte all'articolo 99 della l.p. n. 1/2008, relativamente alla categoria d'intervento "ristrutturazione", non sono applicabili nel caso degli edifici censiti dai piani per il patrimonio edilizio montano, ed a questo in particolare, in quanto la disciplina di tali manufatti è orientata al recupero. | |

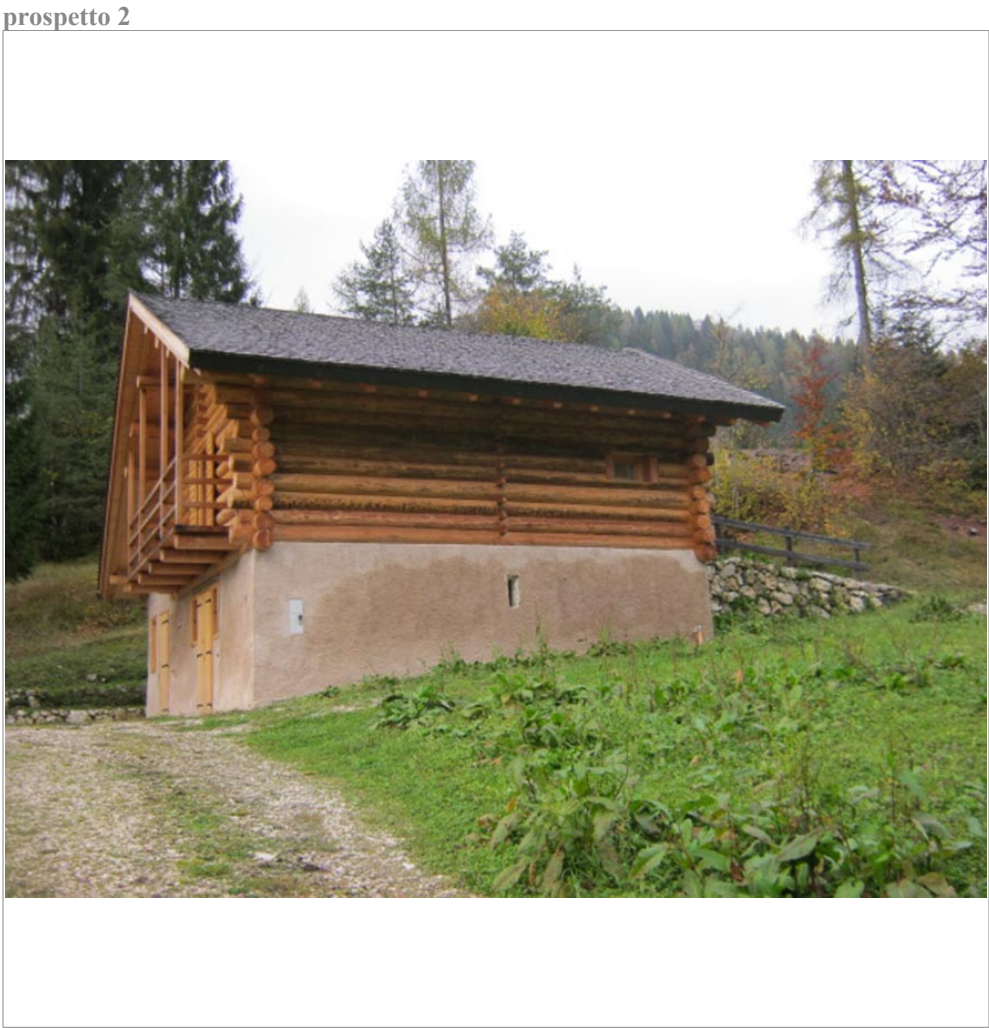
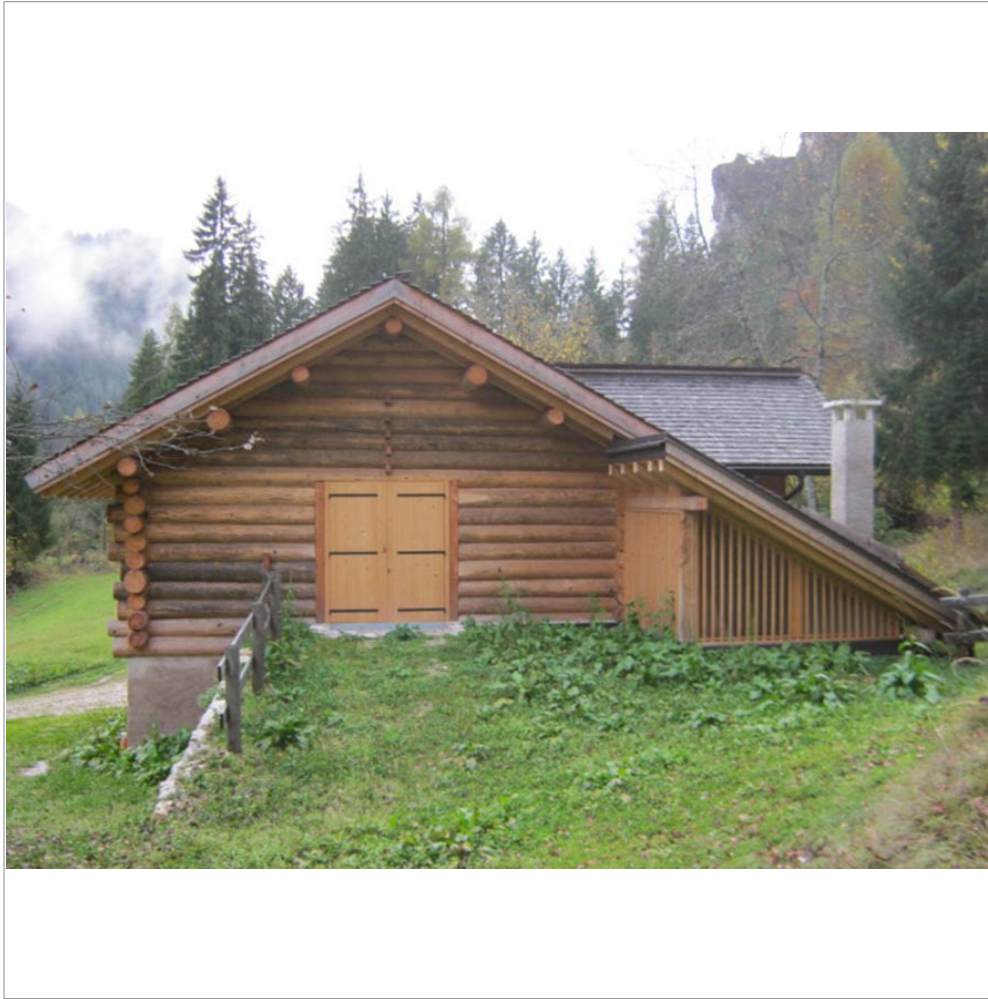
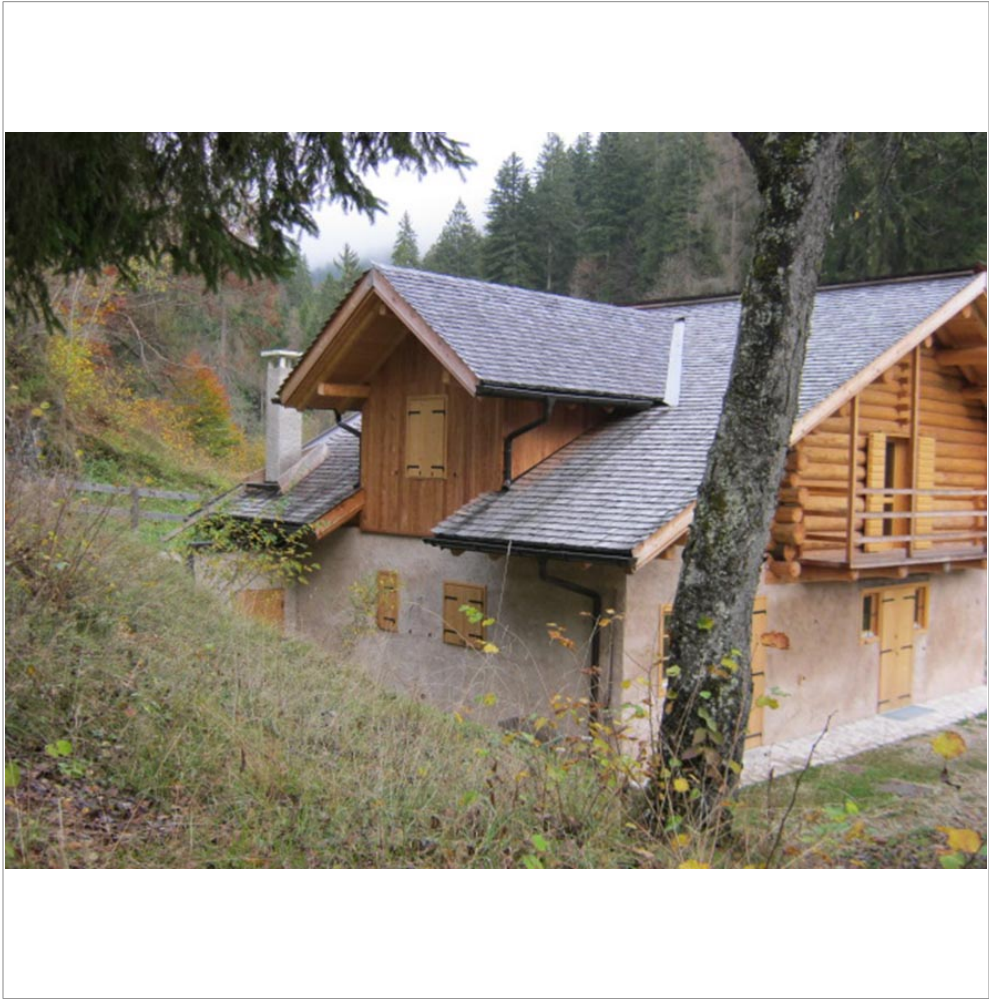
| Fienile 1.1.01<br>Fuoco 3.2.01<br>Letto 3.1.05<br>Stalla 1.1.07 | | Copertura in scandole inchiodate. Elementi degradanti: intonaco civile tirato a stadia che lascia intravedere i corsi di mattoni, tamponamento murato del timpano della casera, rivestimento ligneo del grande abbaino (in precedenza misto muro, assito), alta torretta di serie, floster cementato, scatola elettrica, stelari normalizzati e chiusi. | | | | | | | |

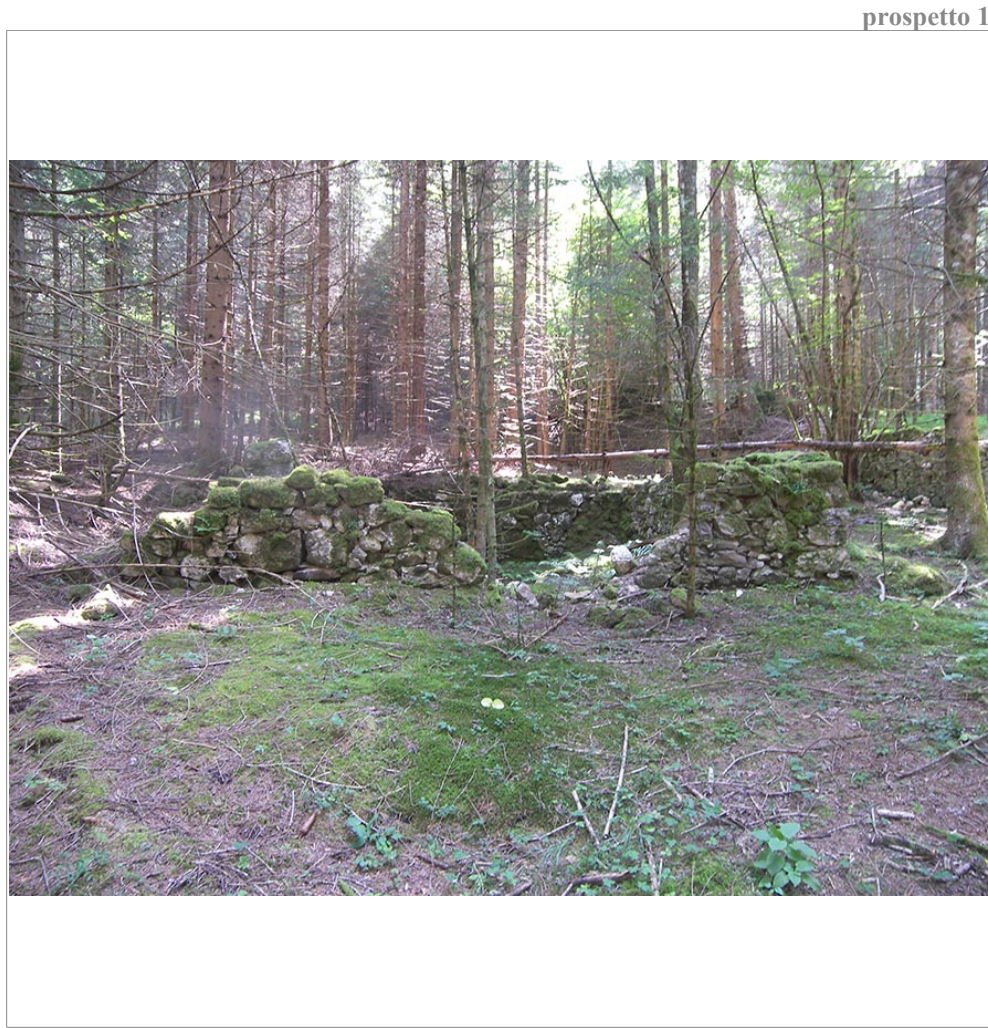
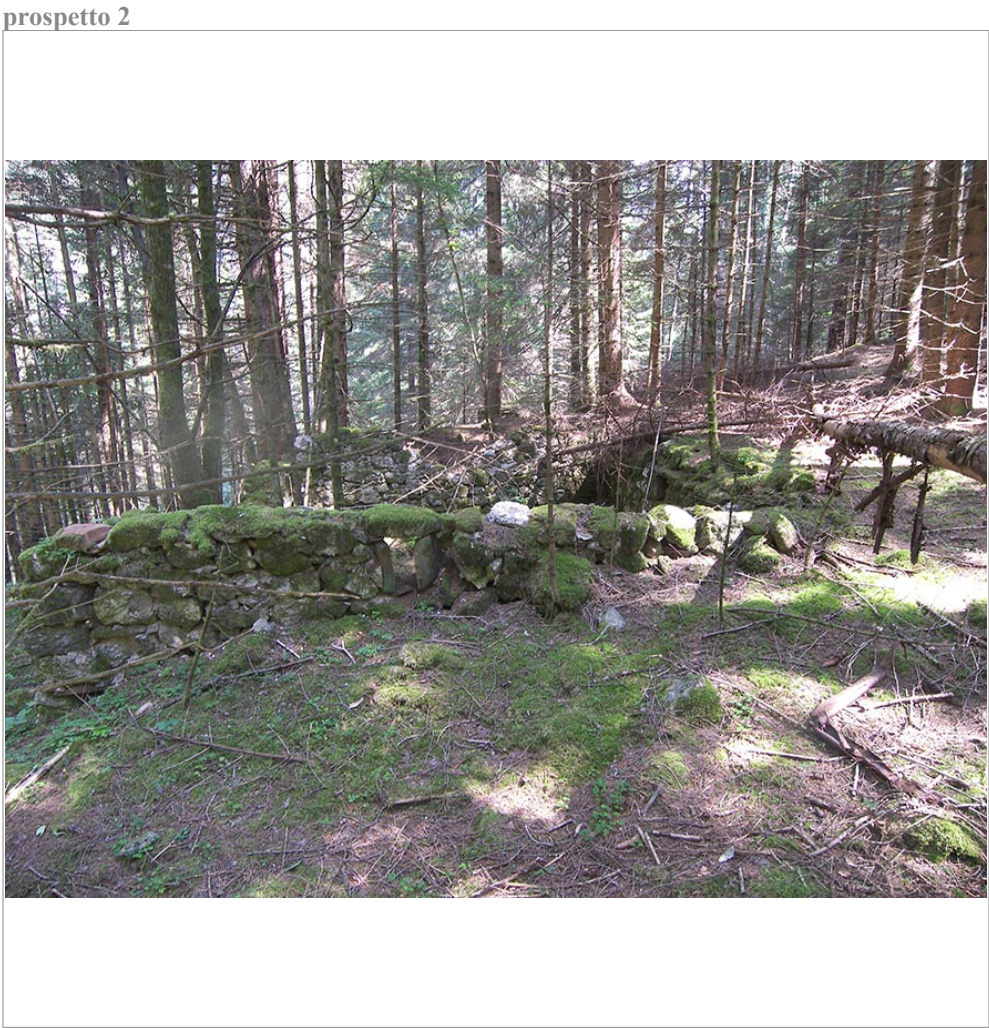
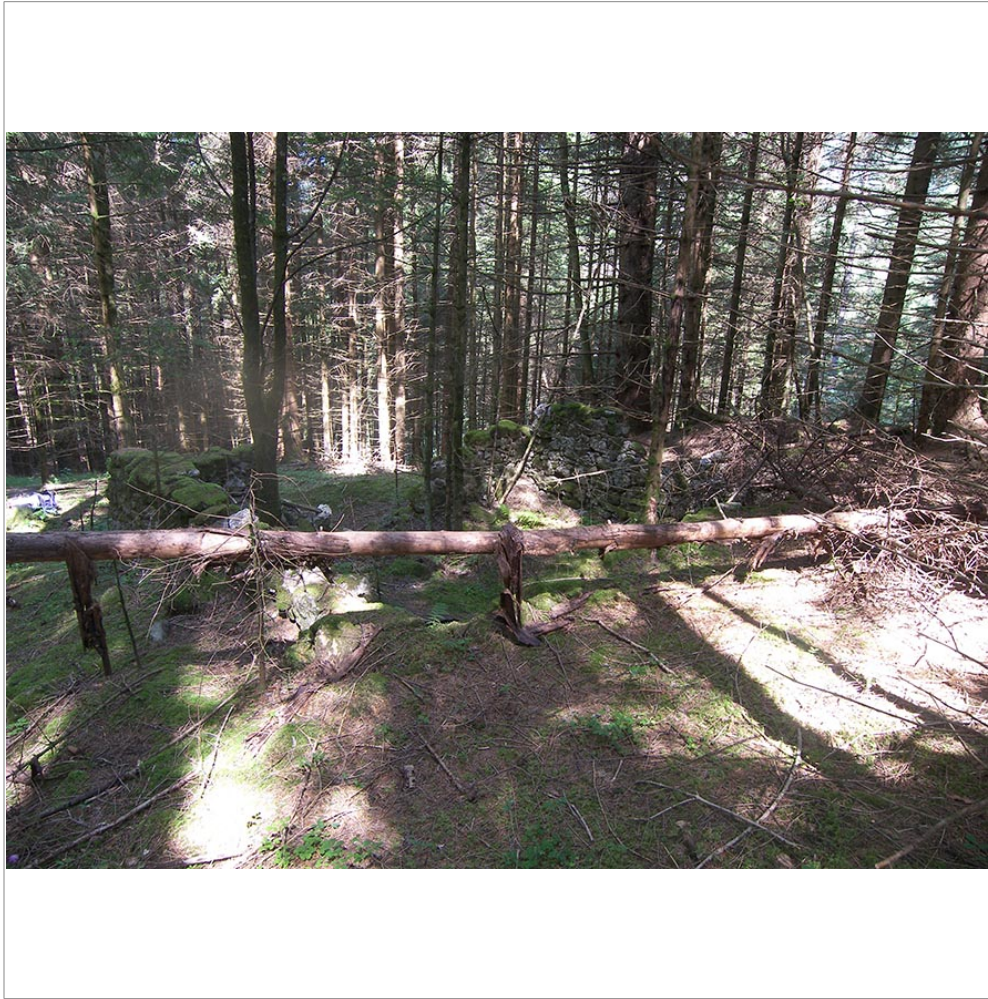
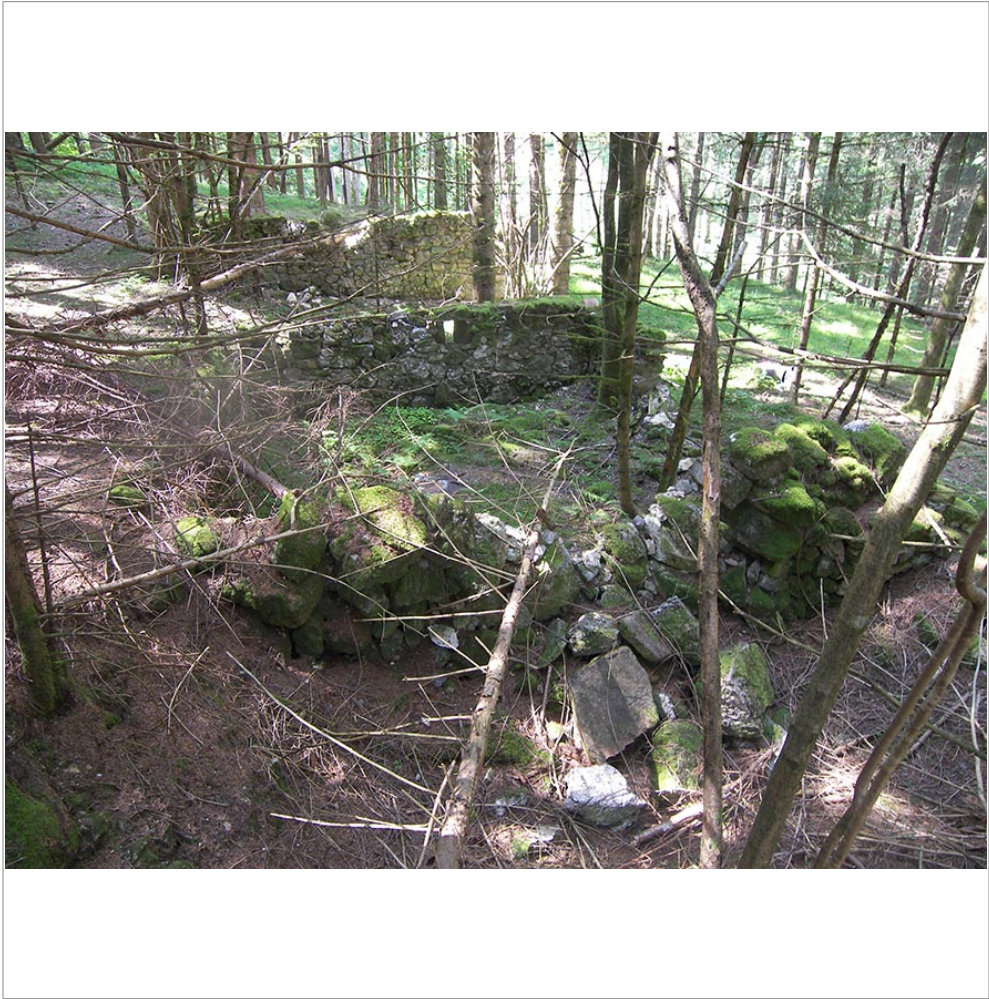
| ambienti | | Basamento in muratura di un edificio composto da stalla e fienile. Probabilmente del tipo A.2. | | | | | | | | | | |
| | | | | | | | | | | | Strada comunale esistente a monte, a meno di 100 ml di distanza.<br>Documentazione storica insufficiente per ricostruire con certezza la tipologia costruttiva. | |
