Restituzione del rilievo e analisi dell’edificio

area omogenea

TON 05

Indicazioni di intervento

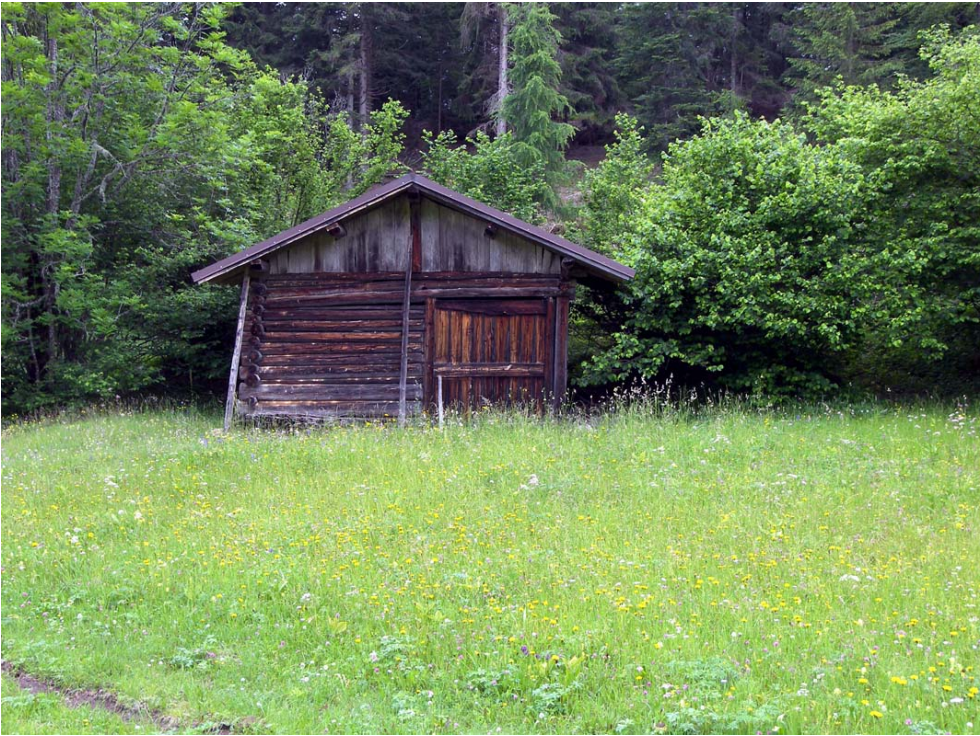
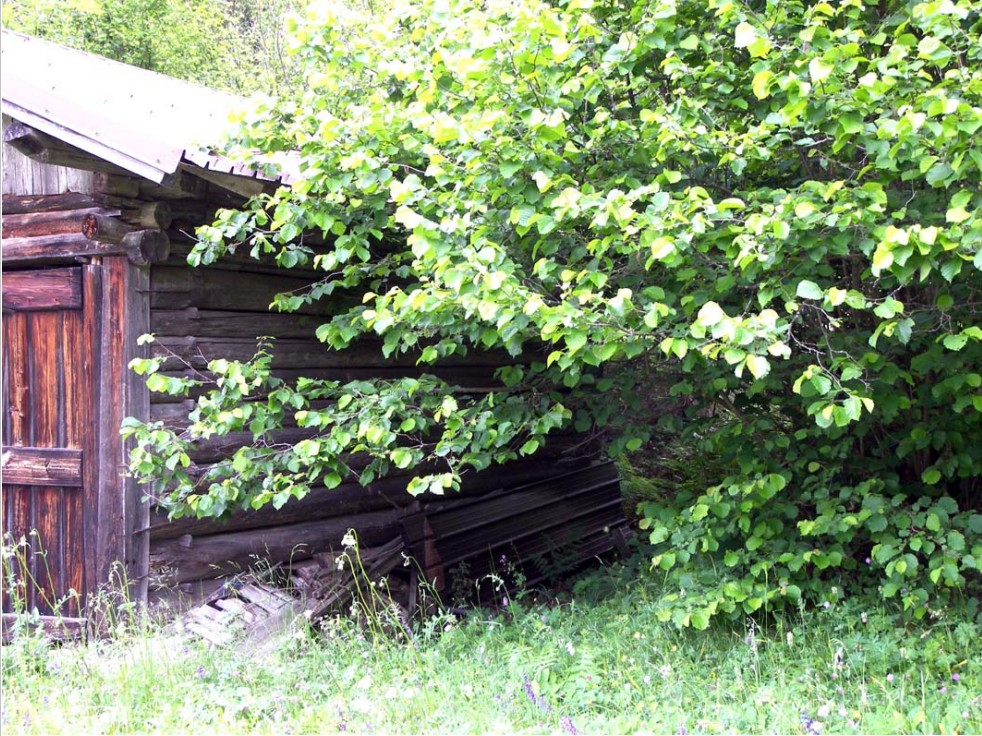
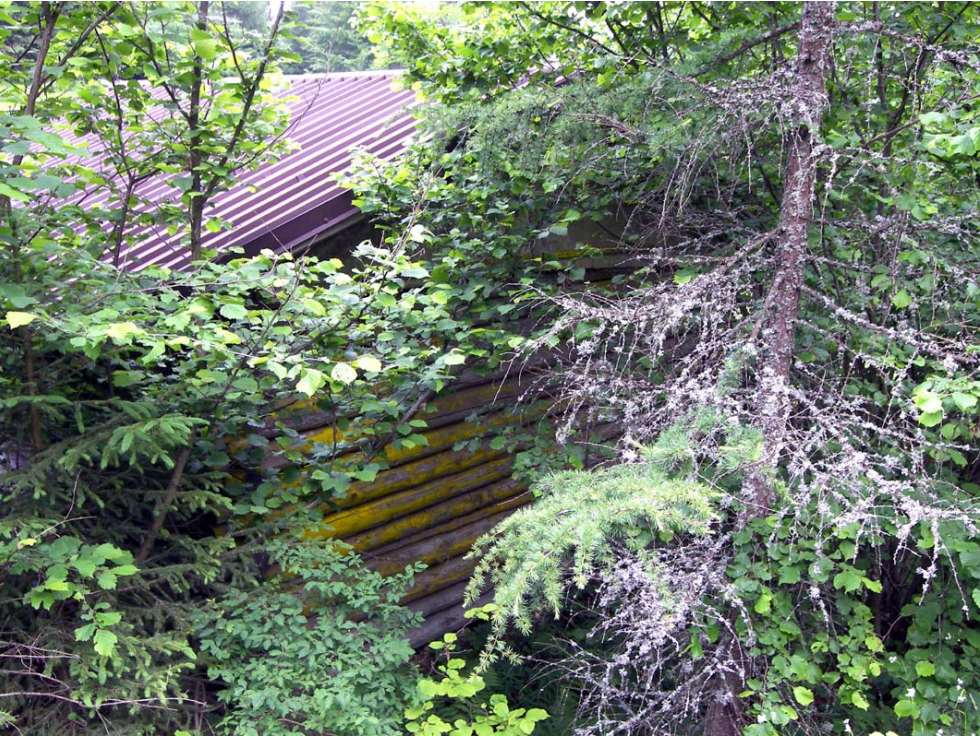
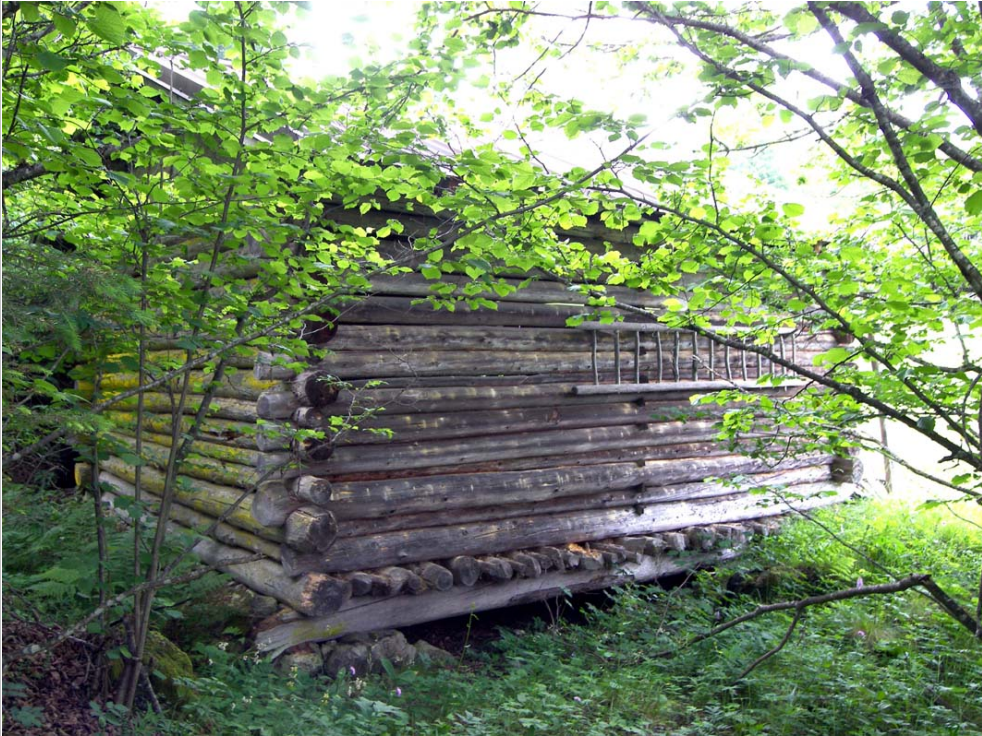
| | | | | | leggibilità del processo edilizio | Alta | | | |
| | tipo<br>A.1 | evoluzione dell'edificio<br>Edificio unitario composto da un Fienile 1.1.1 ruotato di 180 gradi. | | | | | note | | |

categoria d'intervento  
**Risanamento Conservativo**

usi potenziali  
**Uso tradizionale**  
**Uso produttivo diretto**

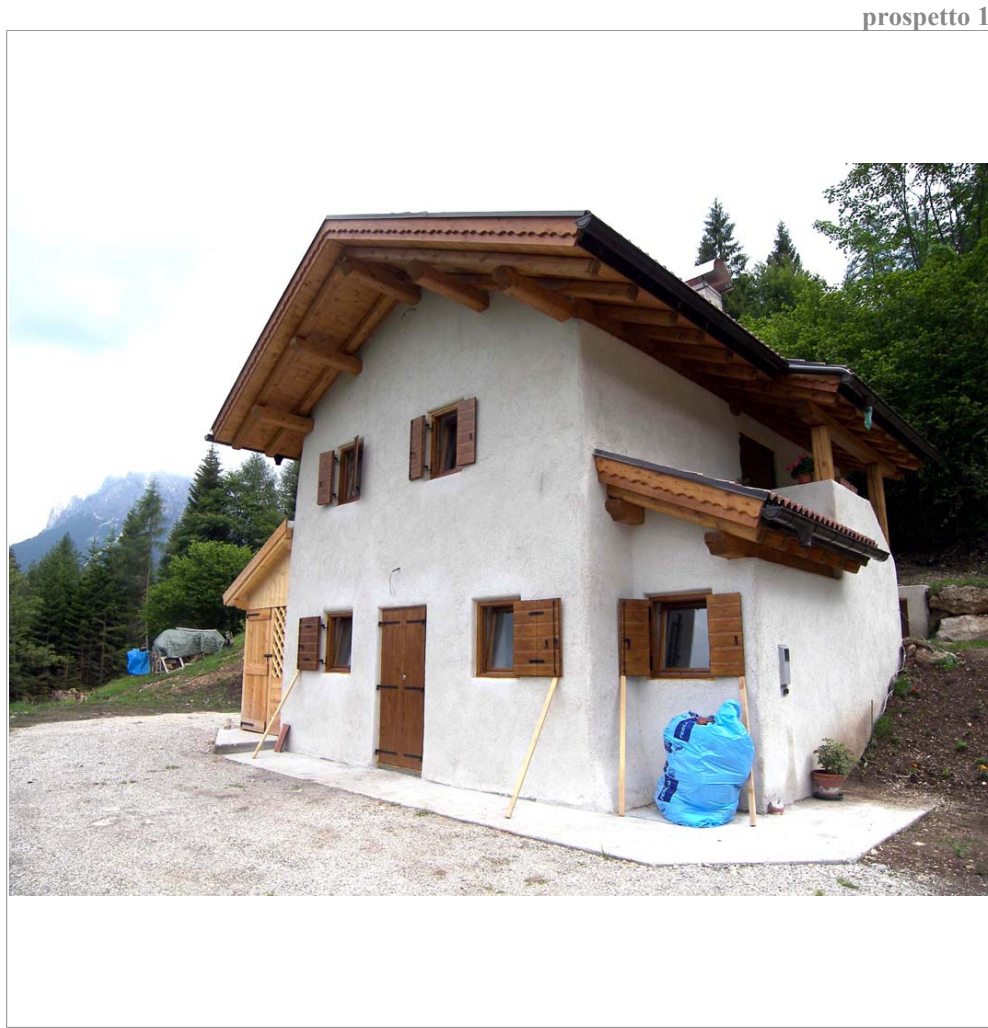
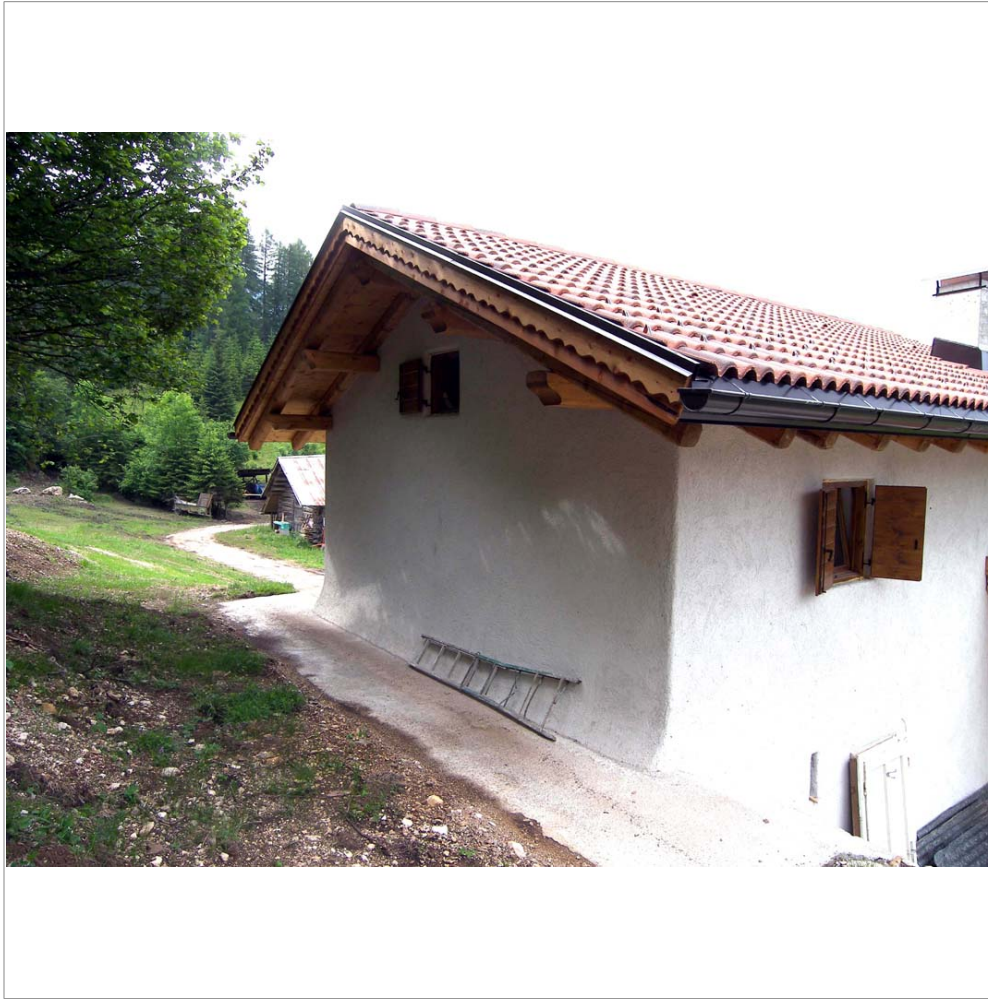
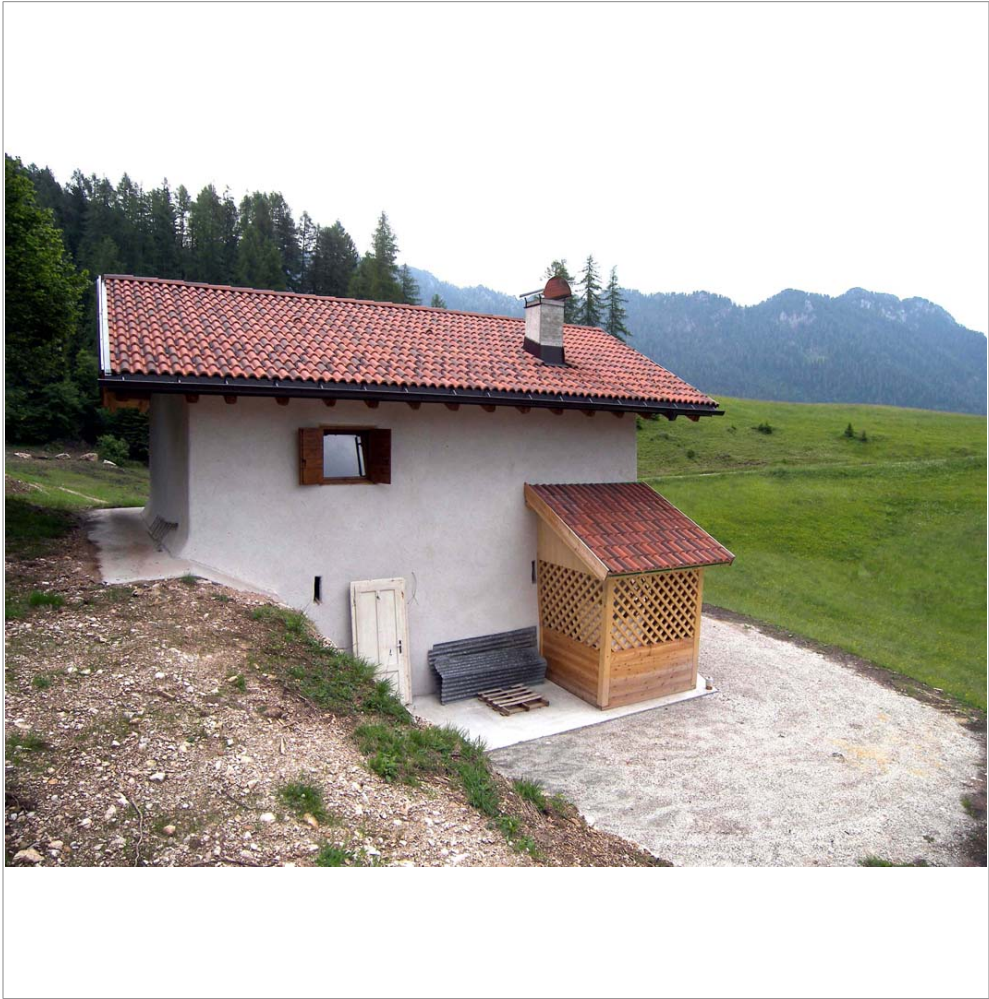
| E.4.2 | | Edificio probabilmente sorto in più fasi: impianto secondo il tipo E.4.2 nel 1847, successiva | | | | | | | | | | | |
| ambienti | | addizione del locale sul prospetto 2 (ritonda oggi priva di camino) e addizione della scala di accesso | | | | | | | | | | | |
| Letto 2.2.03 | | al letto con parapetto in muro; recente restauro e addizione della legnaia sul prospetto 4. | | | | | | | | | | | |

categoria d'intervento  
**Risanamento Conservativo**

altre prescrizioni specifiche  
**Sia ripristinato il camino della ritonda nella corretta posizione e nel rispetto della scheda COMIGNOLI.**

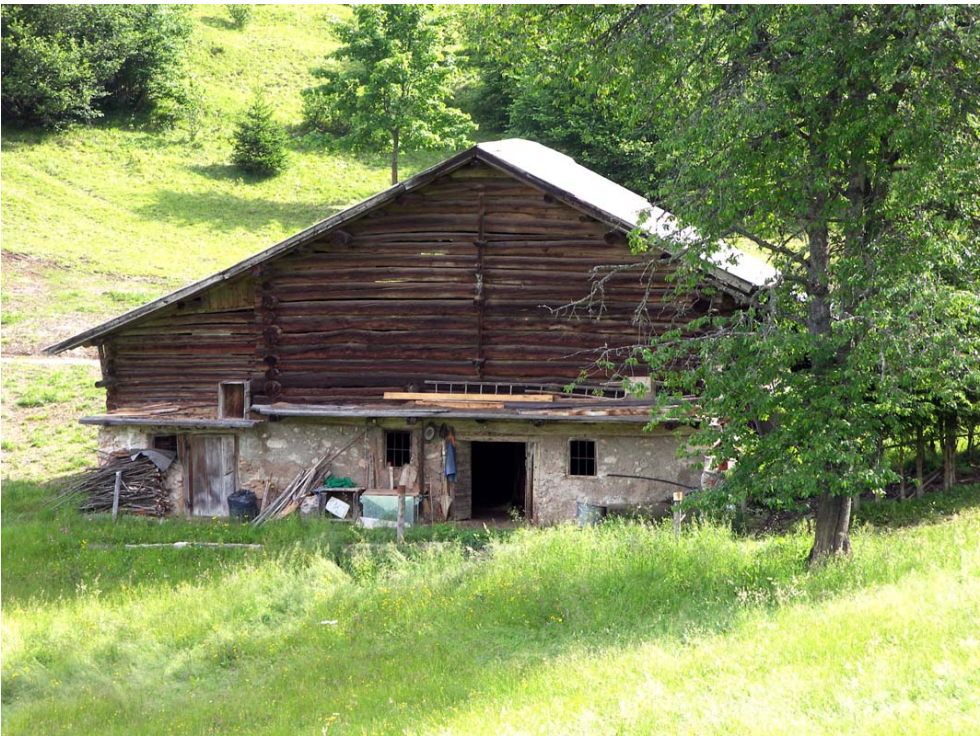
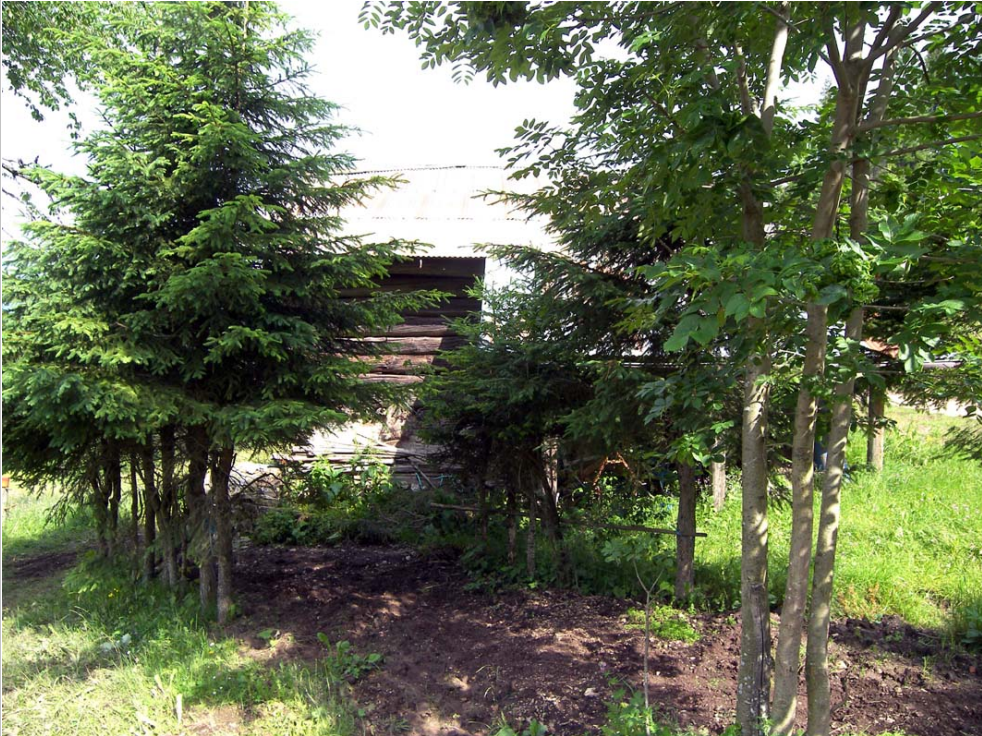
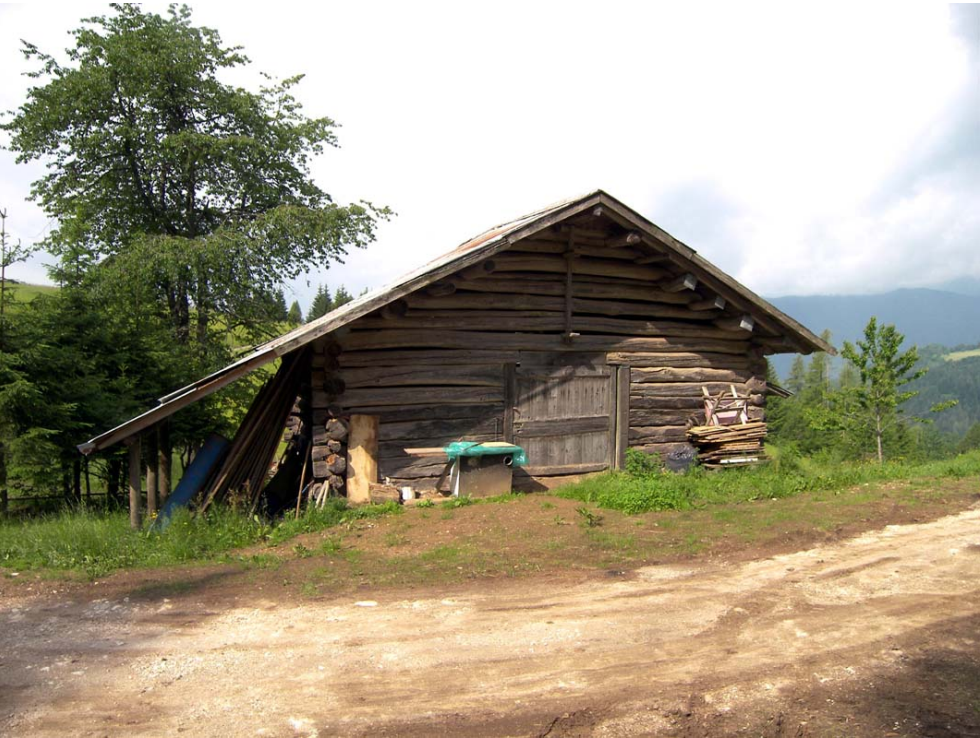
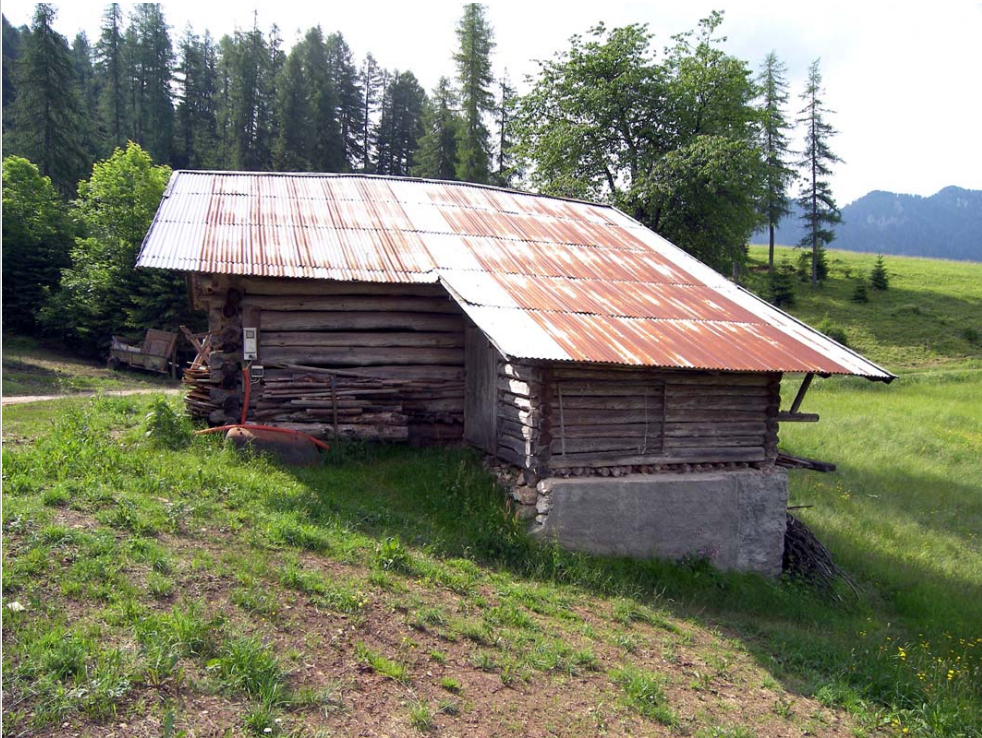
| C.2.d | | Edificio sorto in più fasi: impianto secondo il tipo A.2; addizione della porzione agricola sul prospetto 4, raggiungendo il tipo C.2.d; recente costruzione di tettoia sul prospetto 2. | | | | | | | |

categoria d'intervento  
**Risanamento Conservativo**

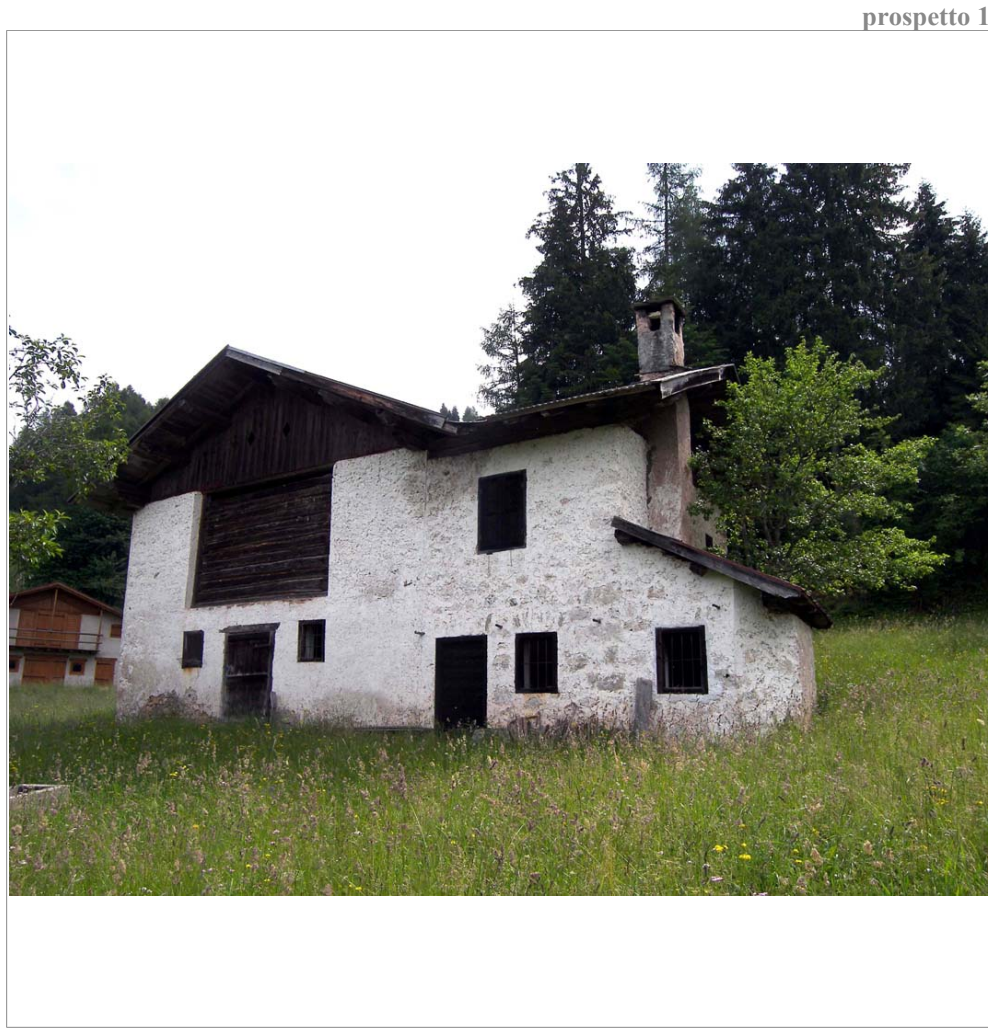
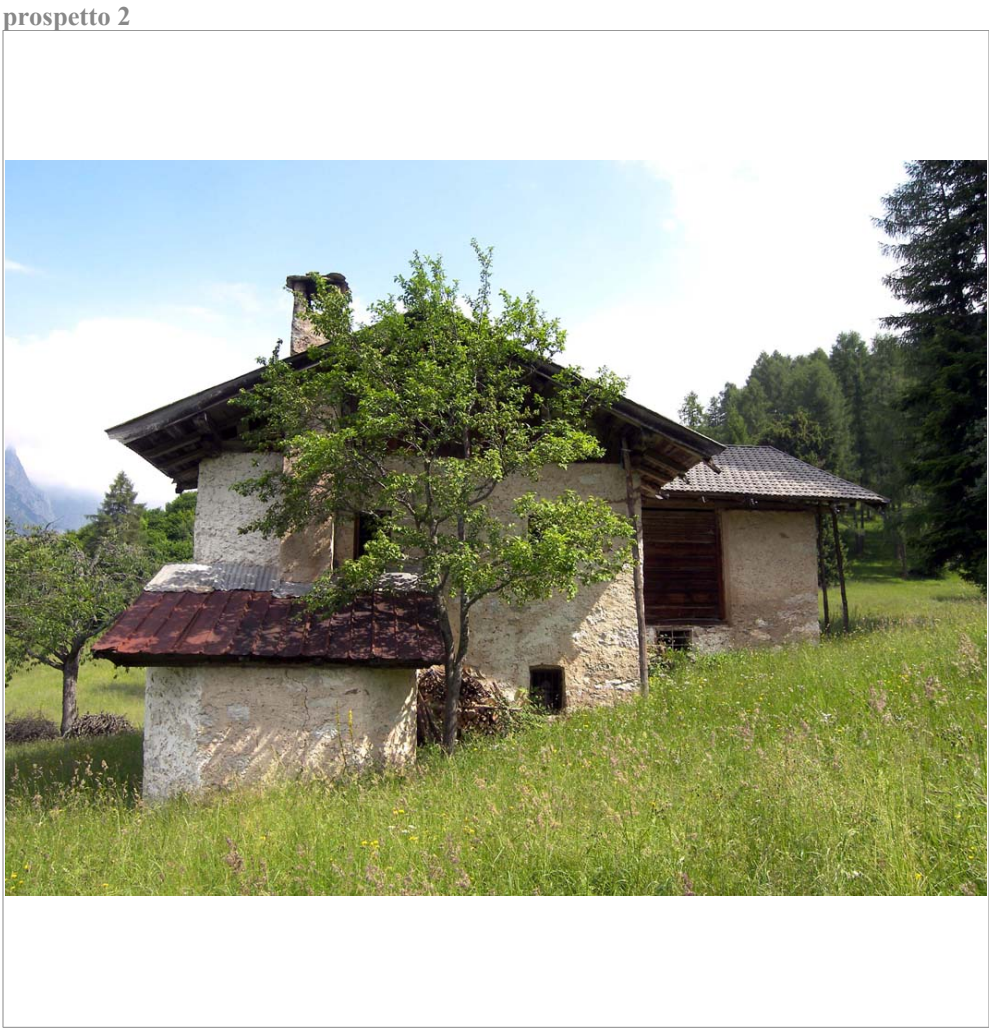
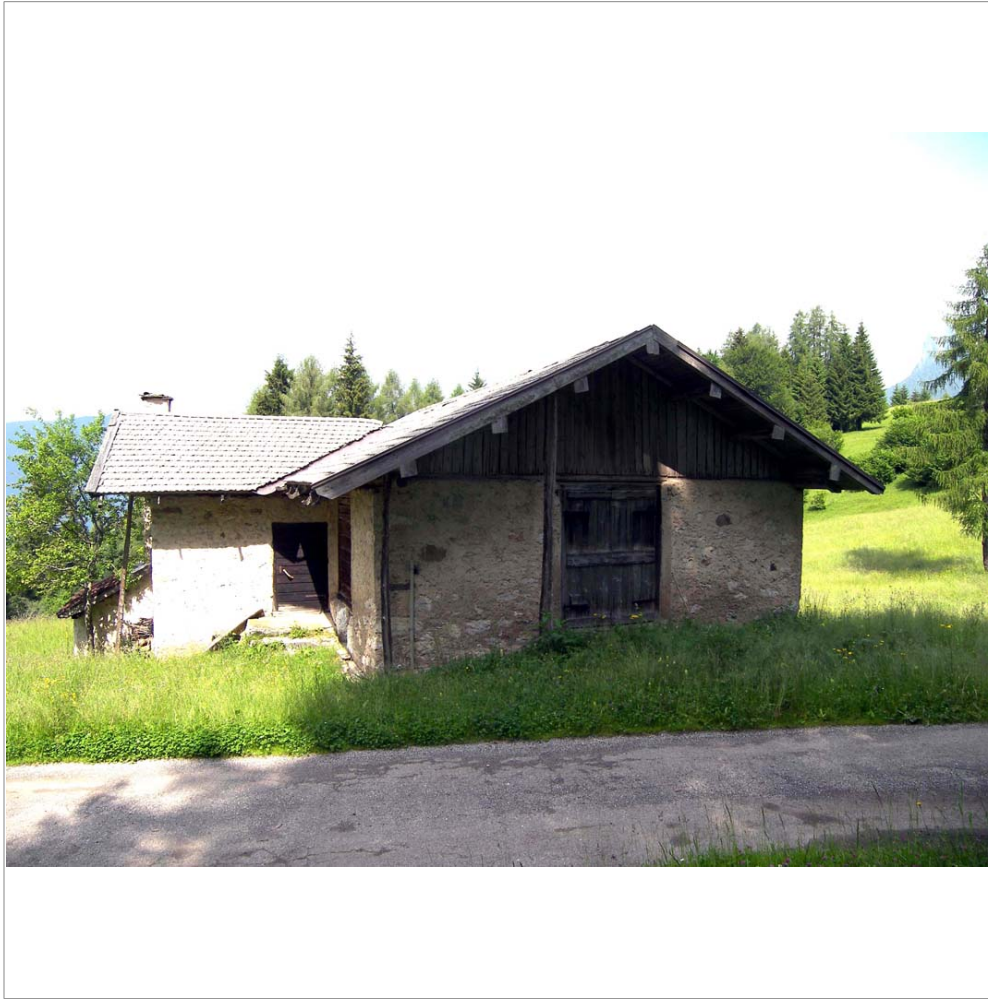
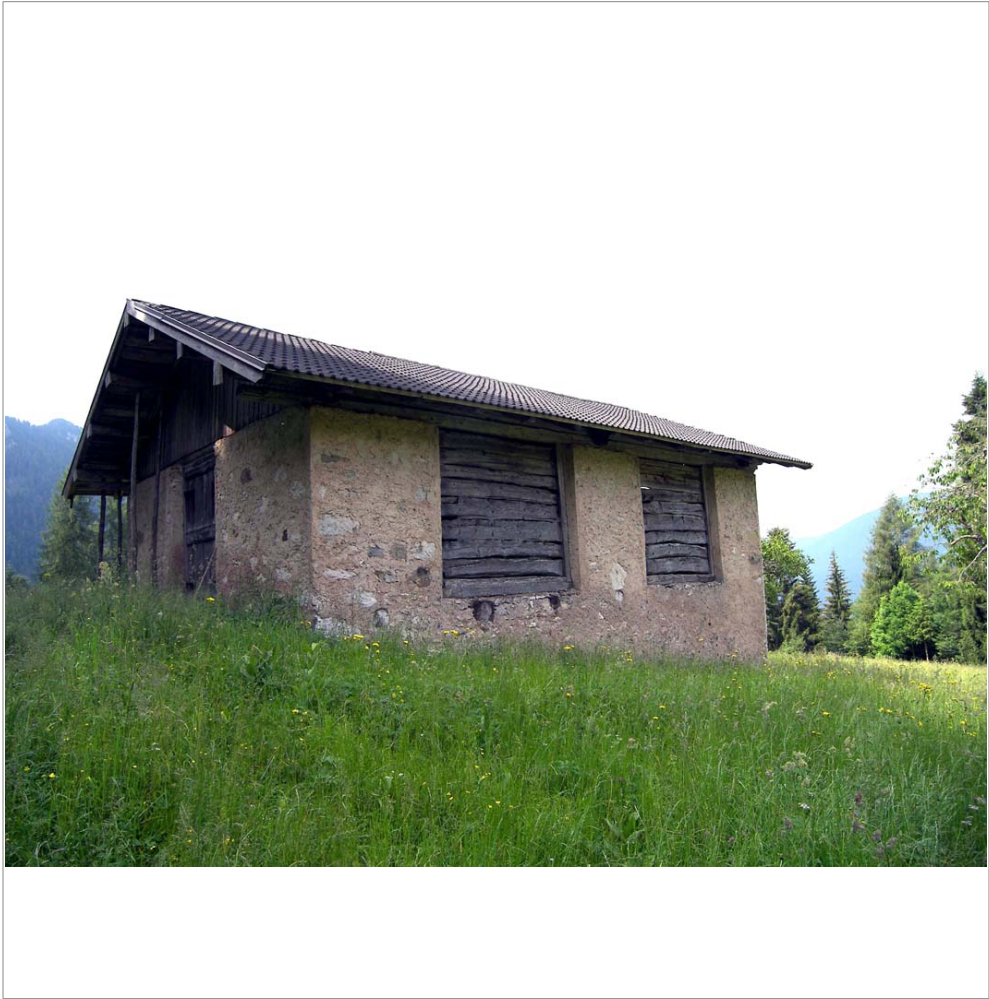
| Edificio | iscrizioni<br>“L 1926” incisione sul colmo a valle | | | | stato elevazioni<br>B | elementi qualificanti<br>iscrizioni | elementi degradanti<br>coperture in lamiera ondulata o non verniciata | uso attuale<br>agricolo<br>abitativo | |
| tipo<br>A.4.d.2 | | evoluzione dell'edificio<br>Edificio sorto in più fasi: impianto secondo il tipo A.2 nel 1926; addizione, dopo il 1926 sul prospetto 2, del corpo abitativo con copertura ortogonale, raggiungendo il tipo A.4.d.2; addizione della ritonda 3.1 sul prospetto 2. | | | | | | note | |

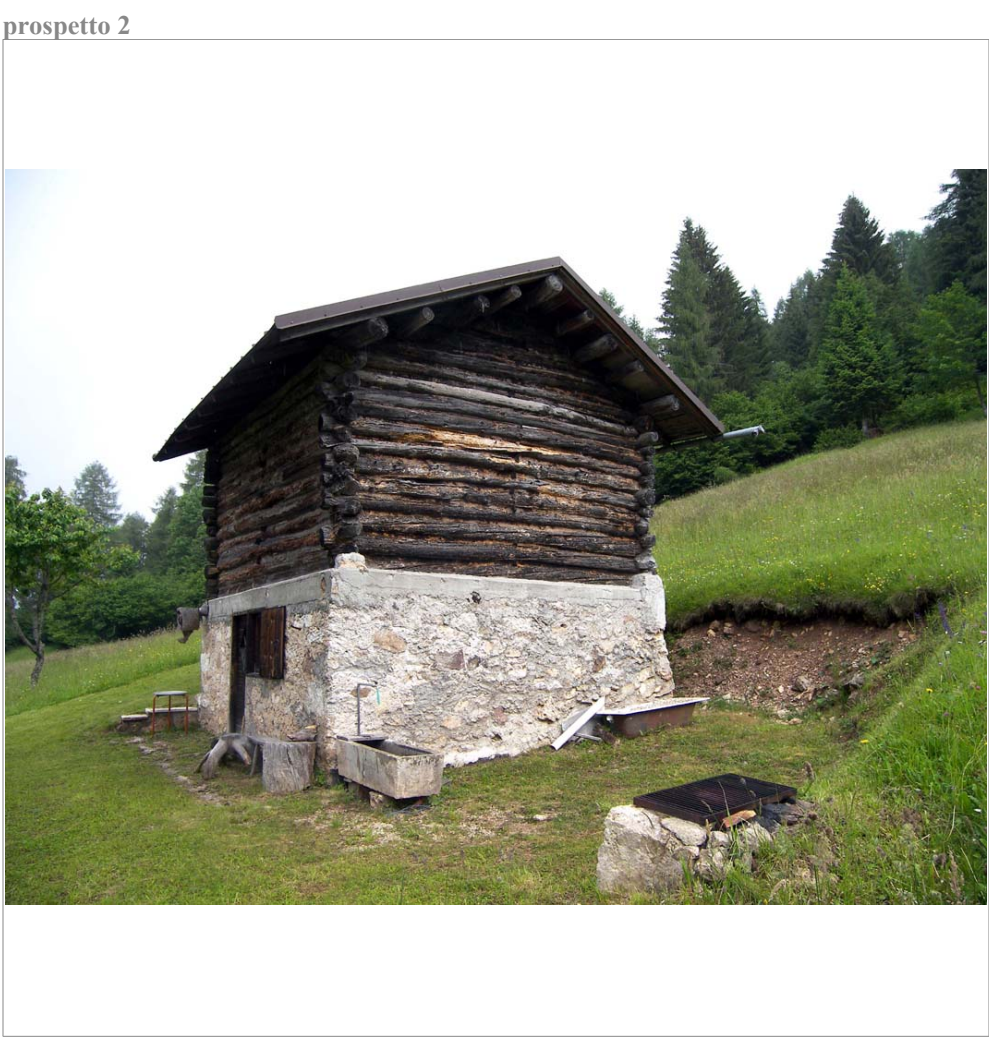
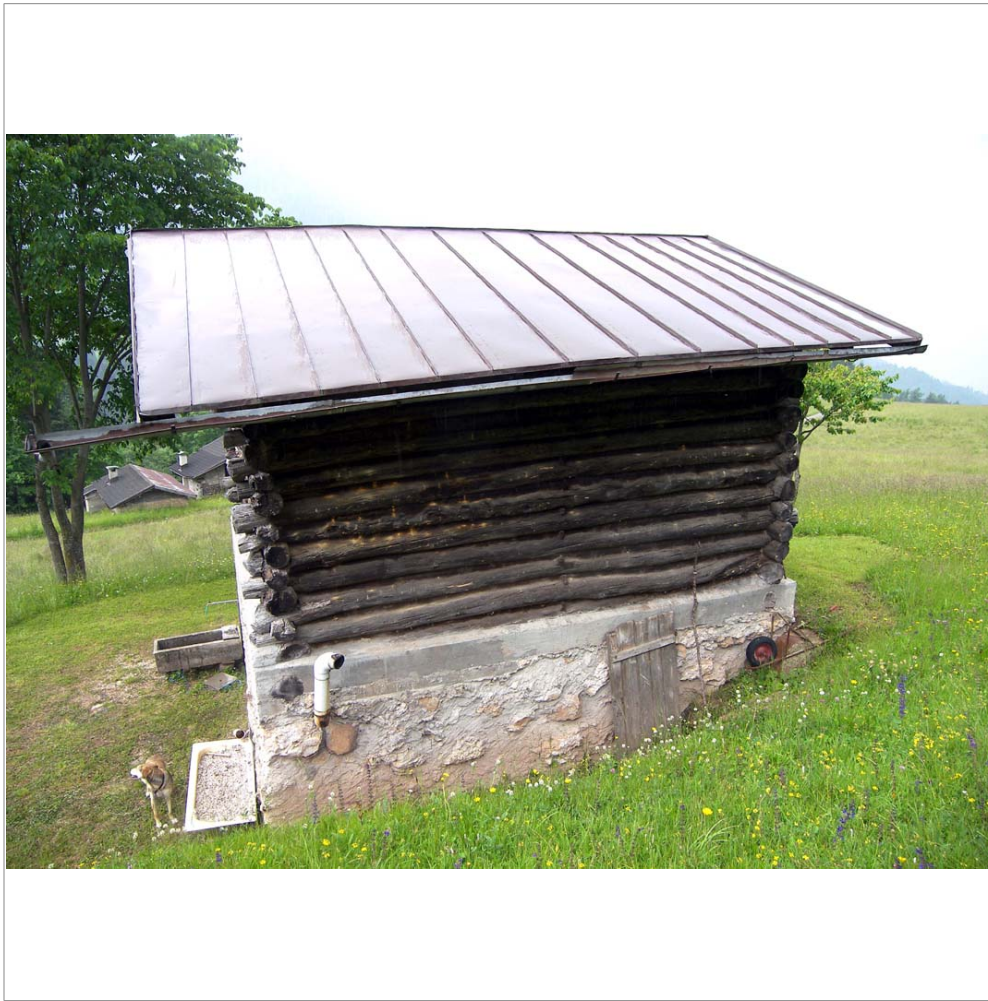
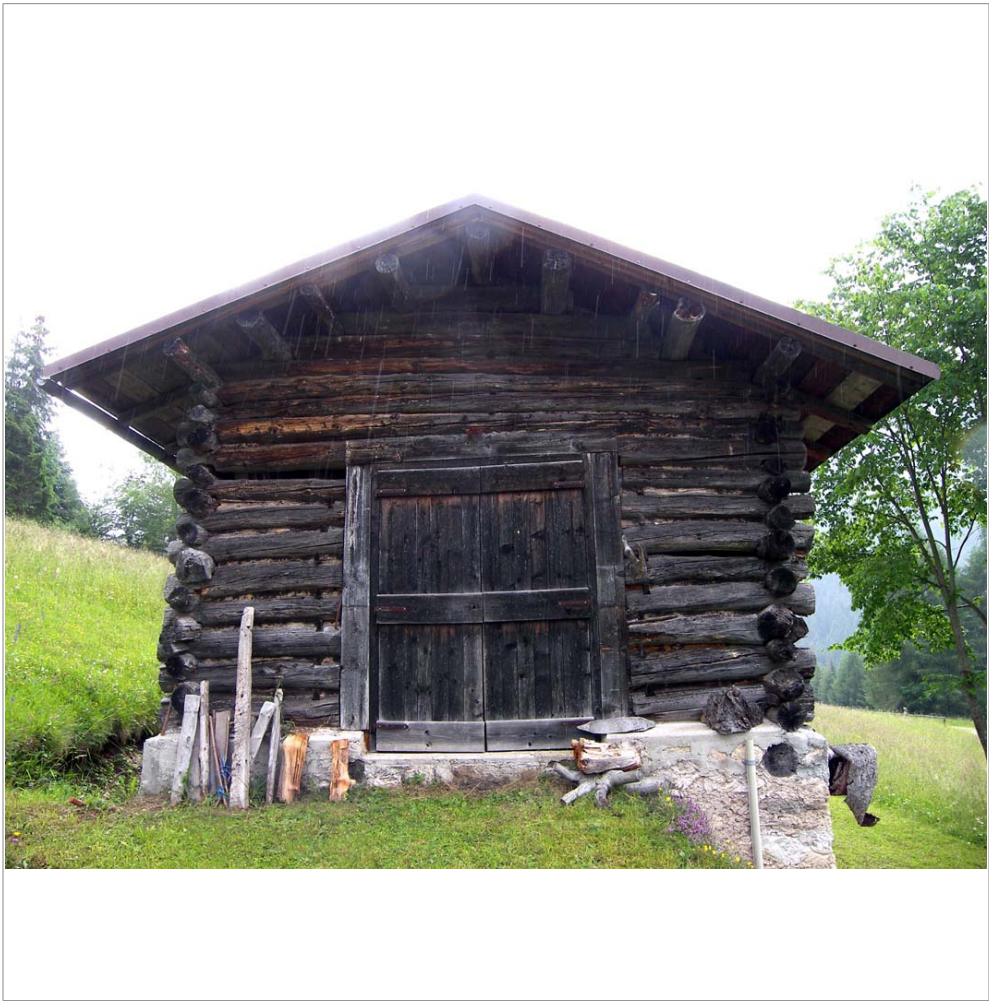
| | tipo<br>B.2 | evoluzione dell'edificio<br>Edificio unitario, fatto oggetto di recenti interventi non del tutto coerenti (cordoli, porta e finestra della stalla, sbancamento). | | | | | | | |
