Restituzione del rilievo e analisi dell’edificio

area omogenea

TON 06

Indicazioni di intervento

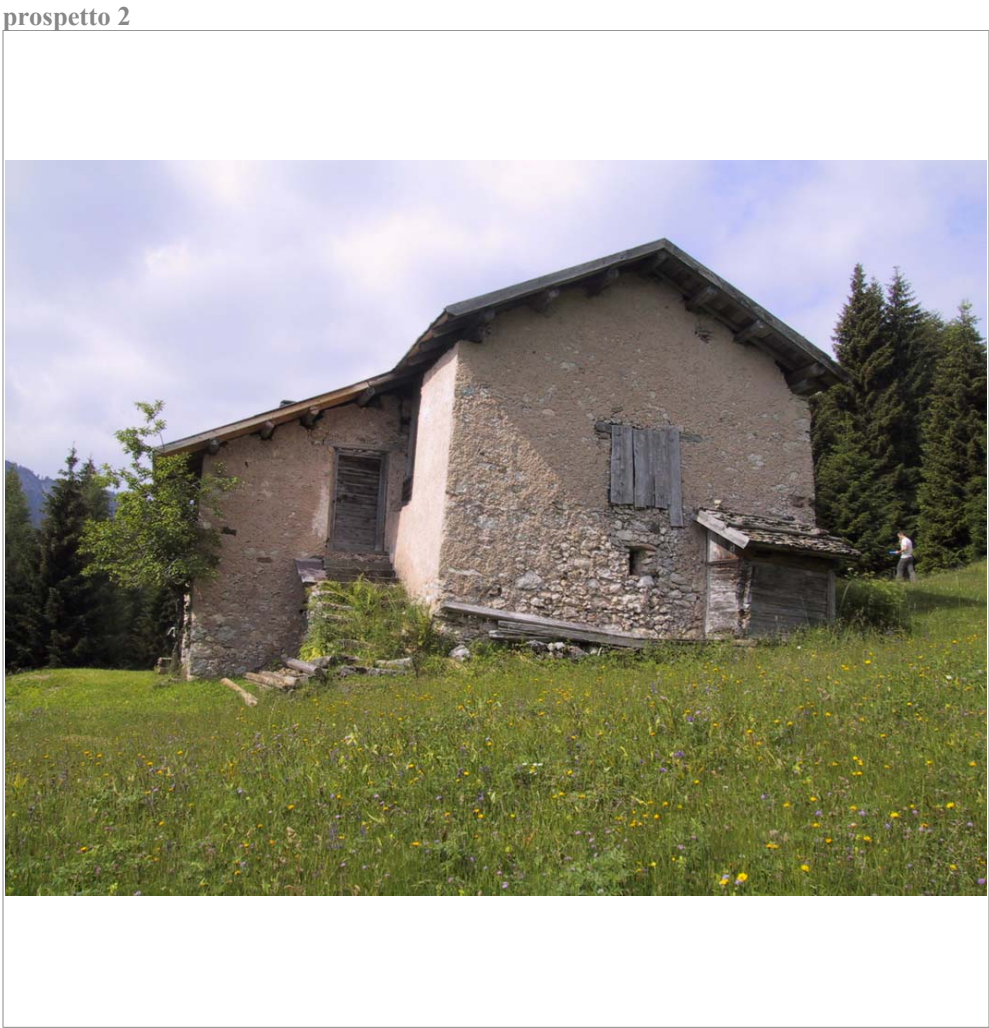
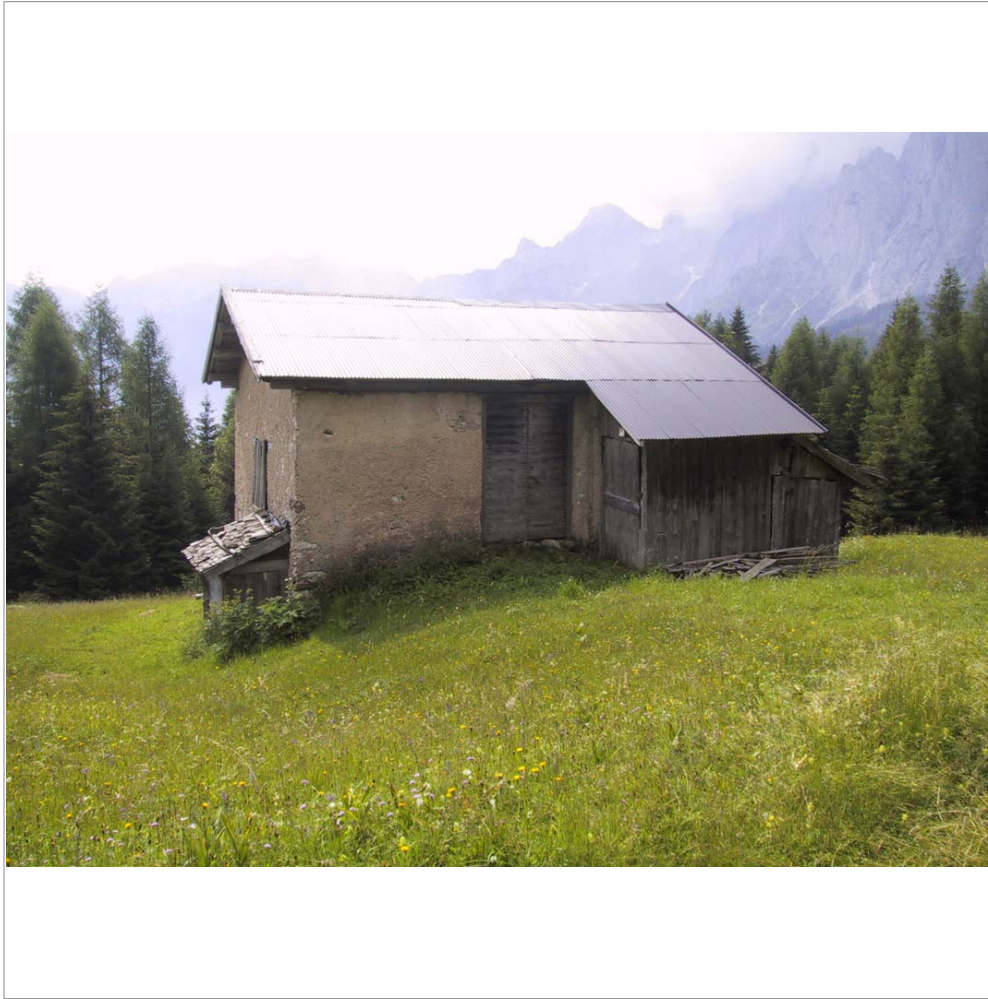
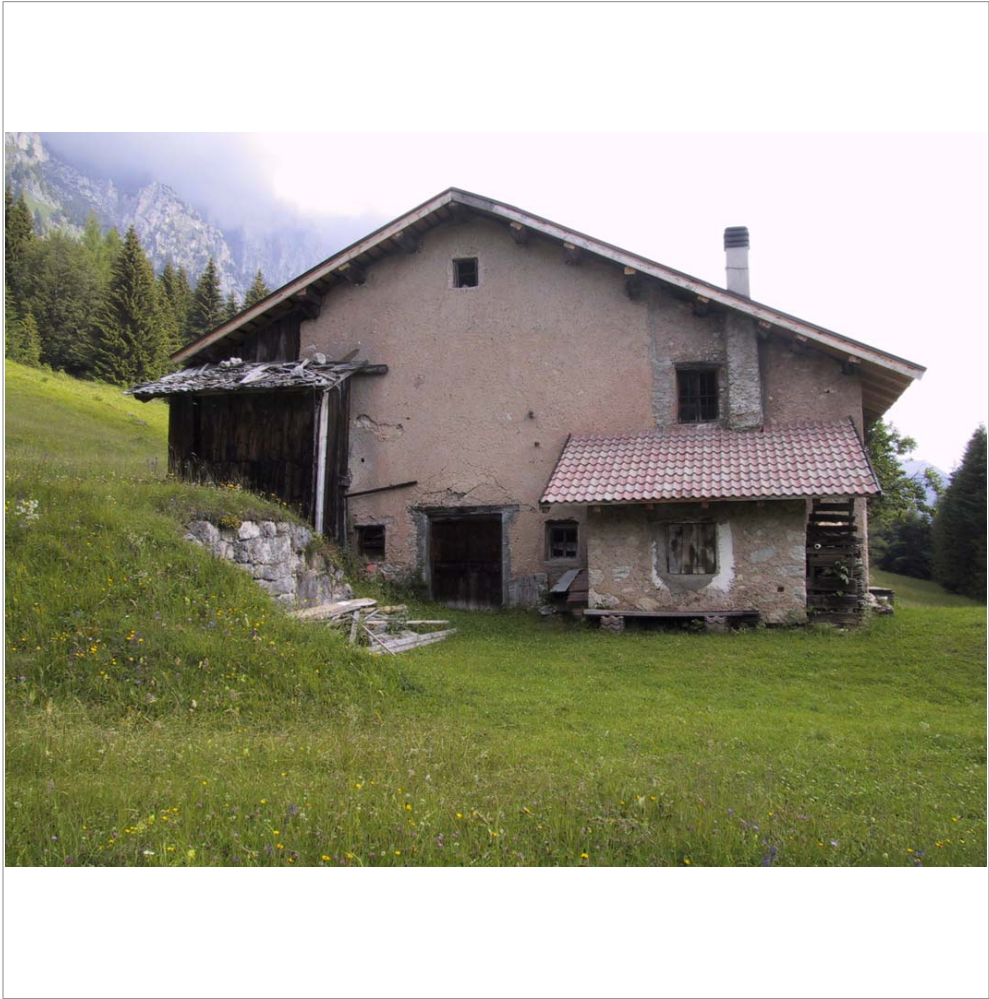
| | “W MGB / FF LI 4[...] / 1844 / TGO” targa incisa sull’intonaco sotto il colmo del prospetto 4 | | | | stato copertura | | | coperture in lamiera ondulata o non verniciata<br>torrette e comignoli anomali<br>intonaci cementizi | abitativo<br>agricolo |
| altro | | Edificio sorto in diverse fasi: impianto del corpo principale secondo il tipo B.2 (nel 1844); probabile successiva addizione del corpo abitativo sul prospetto 1, con conseguente spostamento dell’accesso alla stalla sul 4 (vedi il tamponamento del fienile sull’1) e formazione del singolare “pontil” di accesso al Letto che incorpora in gabinetto in assito, raggiungendo un assetto inusuale per il processo tipologico; successiva addizione del volume con funzione di ritonda 1.1 sul prospetto 4; ulteriori addizioni in legno sui prospetti 2, 3 e 4. | | | | | | | |

categoria d'intervento  
**Risanamento Conservativo**

altre prescrizioni specifiche  
**Ripristino del camino della ritonda nel rispetto della scheda COMIGNOLI.**  
**L'intervento preveda la rimozione delle superfetazioni sui prospetti 2 e 4.**  
**Il volume aggiunto sul prospetto x deve rimanere a destinazione agricola e non può essere trasformato ad uso abitativo.**

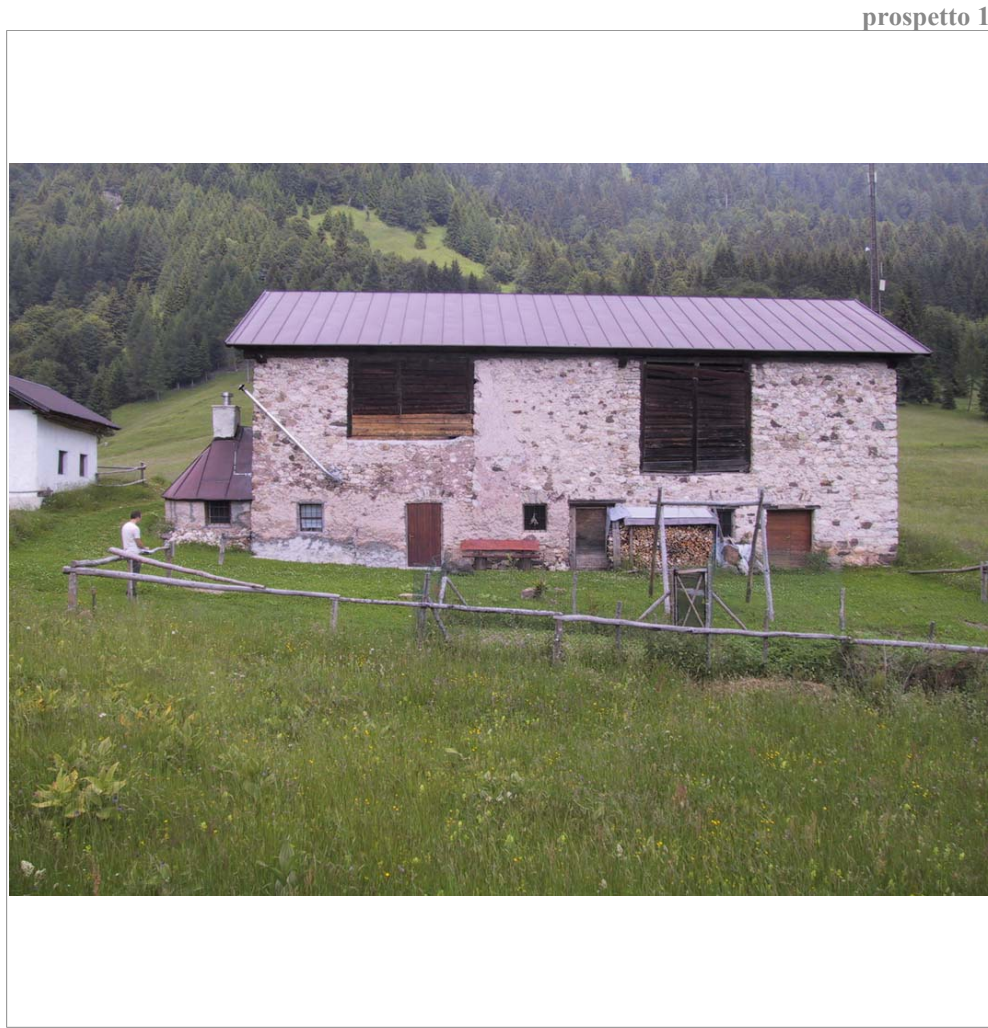
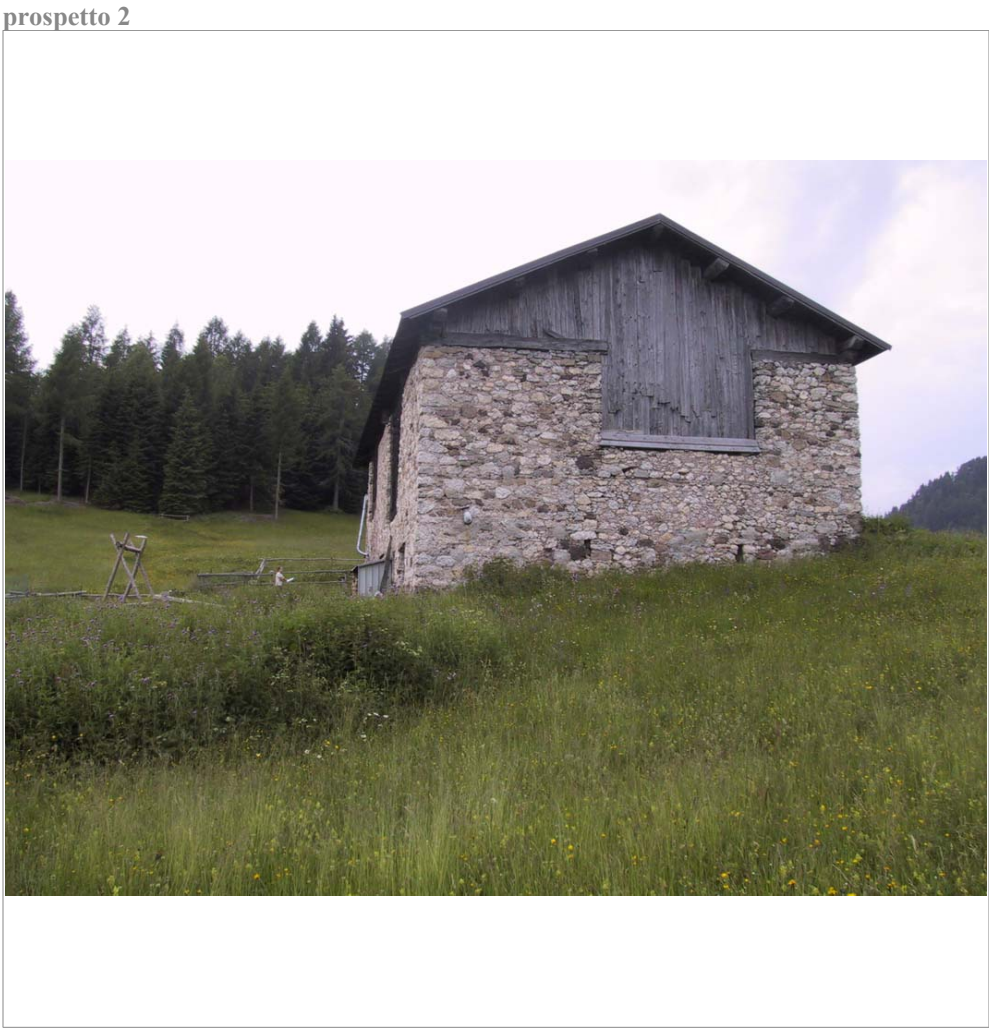
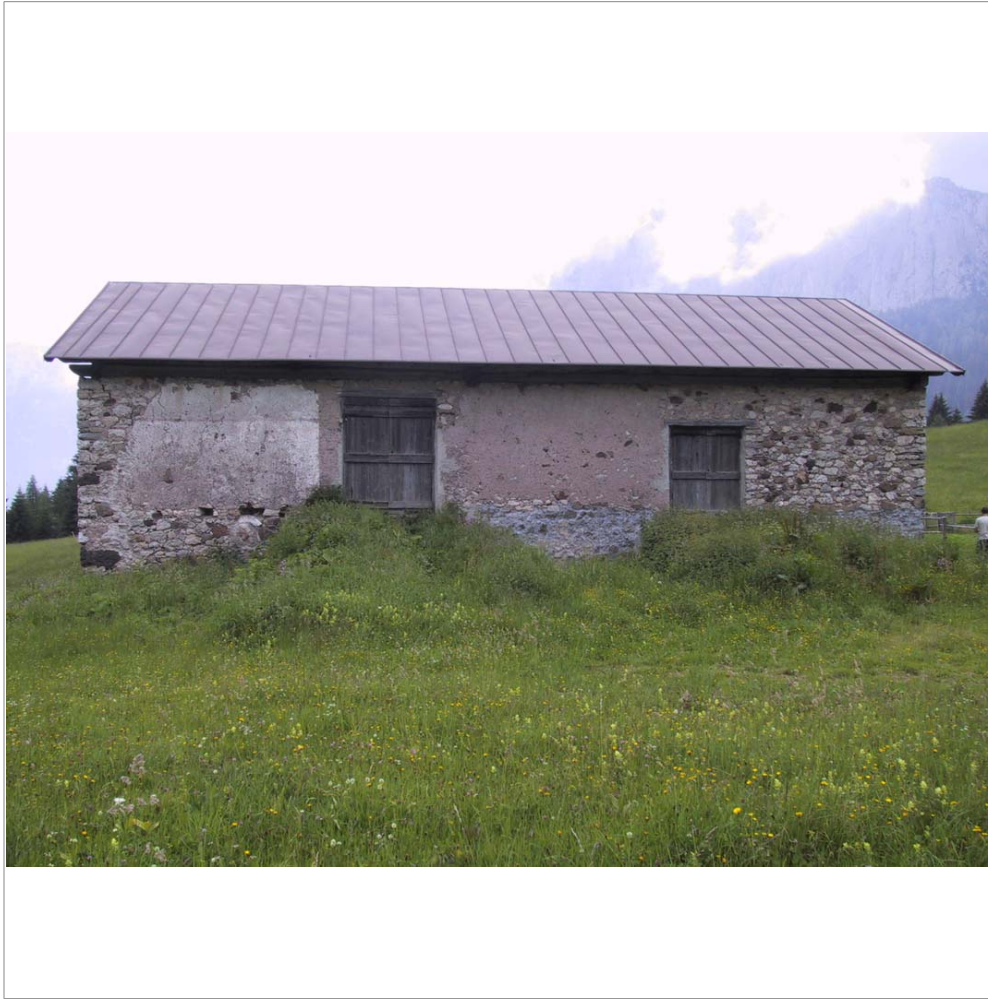
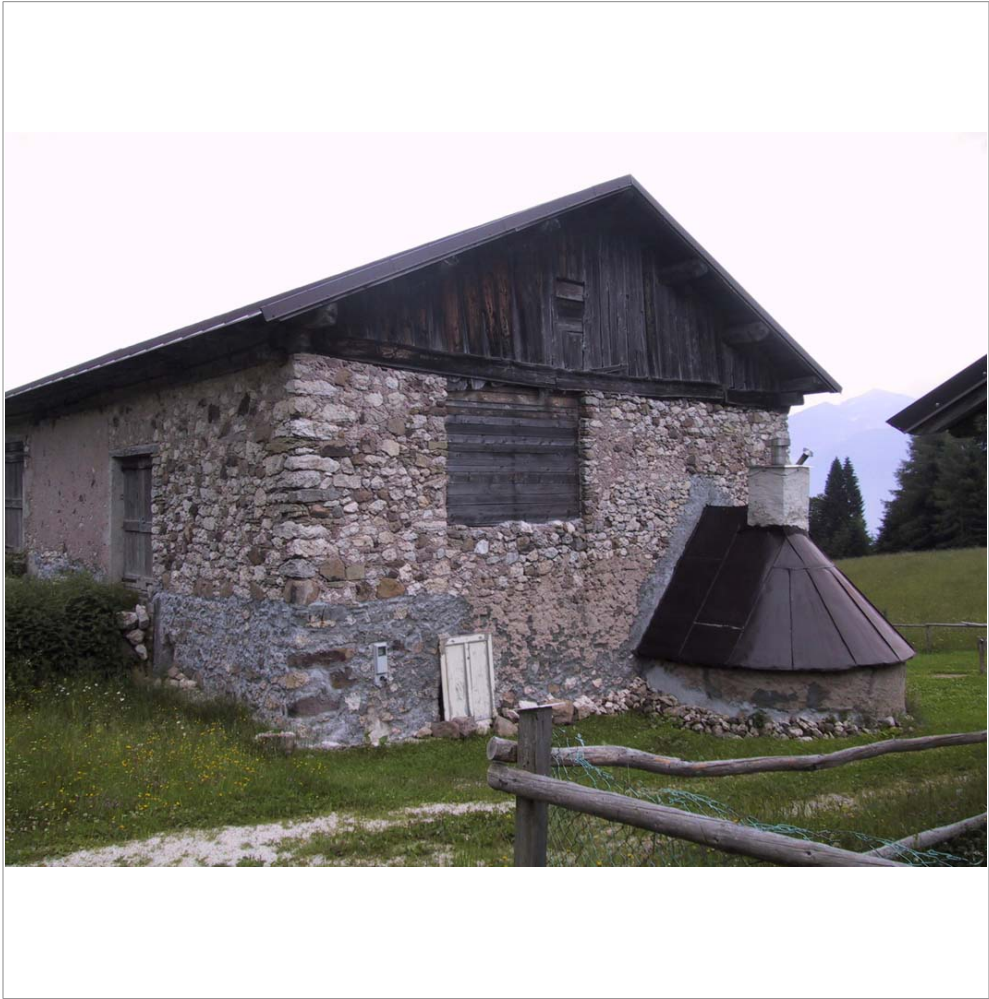
| | “BOND GIUSEPPE 1960” graffito su intonaco della facciata a valle, sopra la porta a destra<br>“ZB GS BSW WCG B.G. SG DBM” iscrizioni varie incise sulla porta | | | | stato copertura | B | iscrizioni | torrette e comignoli anomali<br>antenne e impianti simili<br>coperture in lamiera ondulata o non verniciata | agricolo<br>abitativo |
| altro | | Edificio sorto in più fasi: impianto del corpo agricolo di destra secondo il tipo D.2 (ante 1960);<br>aggiunta del fienile sovrastato da un secondo fienile sul prospetto 4 raggiungendo una<br>configurazione simile al tipo D.4 ma con un secondo fienile in luogo del letto; aggiunta della ritonda<br>4.2 sul medesimo prospetto. | | | | | Riferimento a schedatura 1985: Cereda H26 | | |

categoria d'intervento  
**Risanamento Conservativo**

altre prescrizioni specifiche  
**Ripristino del camino della ritonda secondo le disposizioni della scheda COMIGNOLI.**

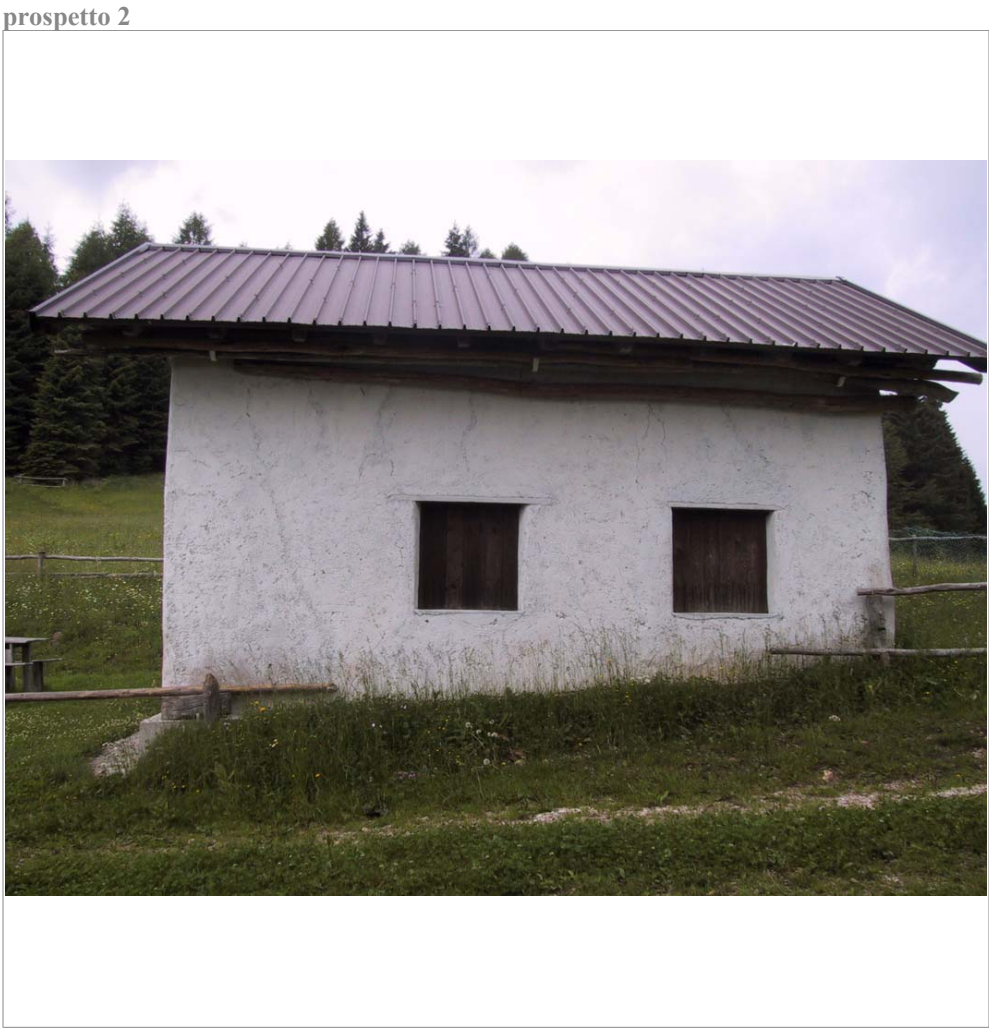
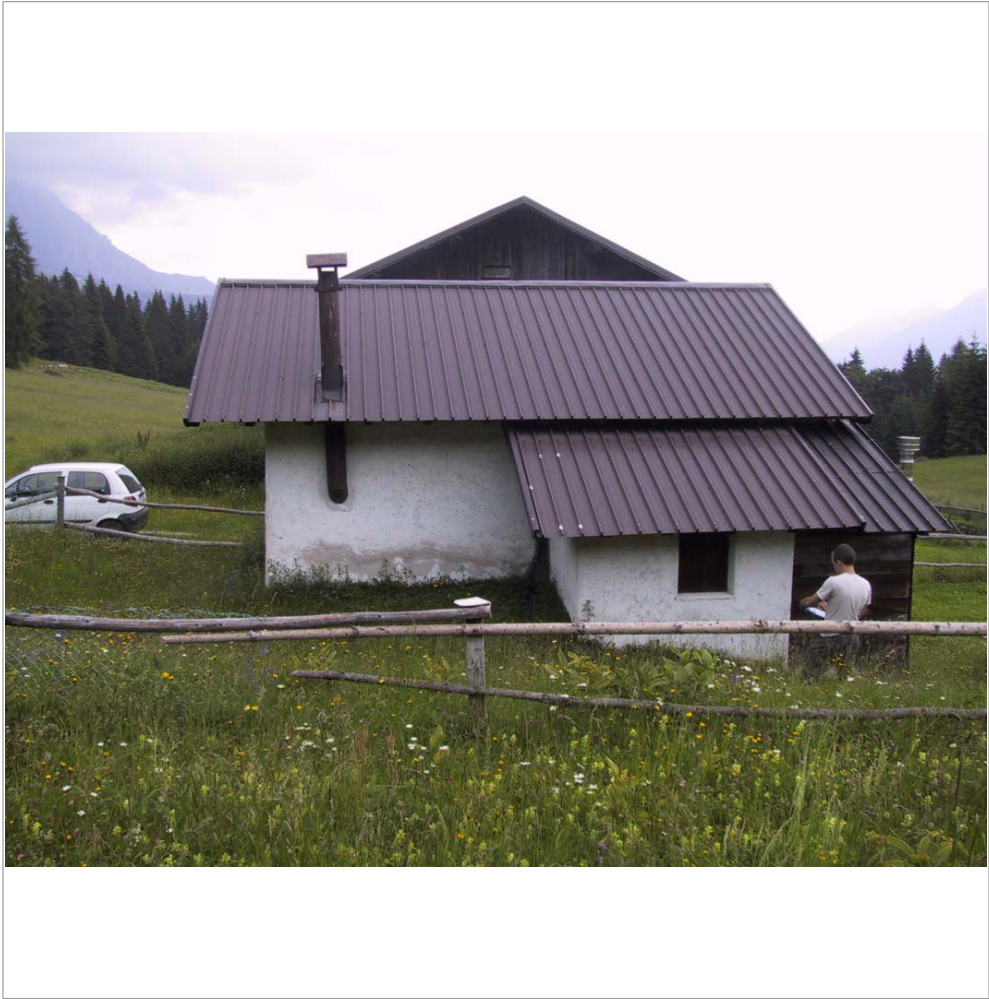
| | “MB 1937” incisione sul colmo a valle | | | | stato copertura | | | iscrizioni | tecniche incoerenti<br>coperture in lamiera ondulata o<br>non verniciata | abitativo |
| | E.3.2 | Edificio sorto in più fasi: impianto secondo il tipo E.3.2; addizione del volume in muratura sul<br>prospetto 4 (ritonda 1.1? post 1985); ulteriore addizione in assito sul medesimo prospetto. | | | | Riferimento a schedatura 1985: Cereda H25 | | | | |

categoria d'intervento  
**Risanamento Conservativo**

altre prescrizioni specifiche  
**Ripristino del camino nella corretta posizione e nel rispetto della scheda COMIGNOLI.**  
**L'intervento preveda l'adeguamento alle prescrizioni contenute nelle schede del Manuale Tipologico della superfetazione sul prospetto 4.**

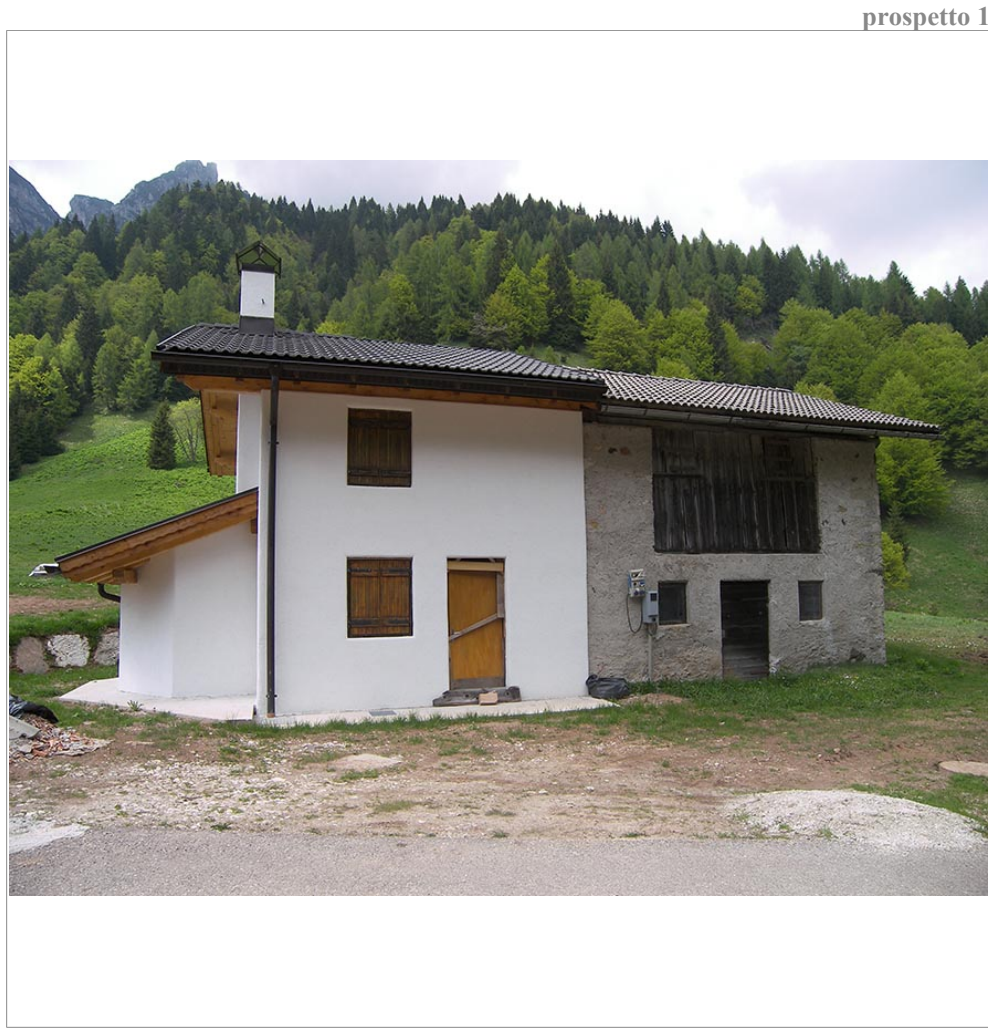
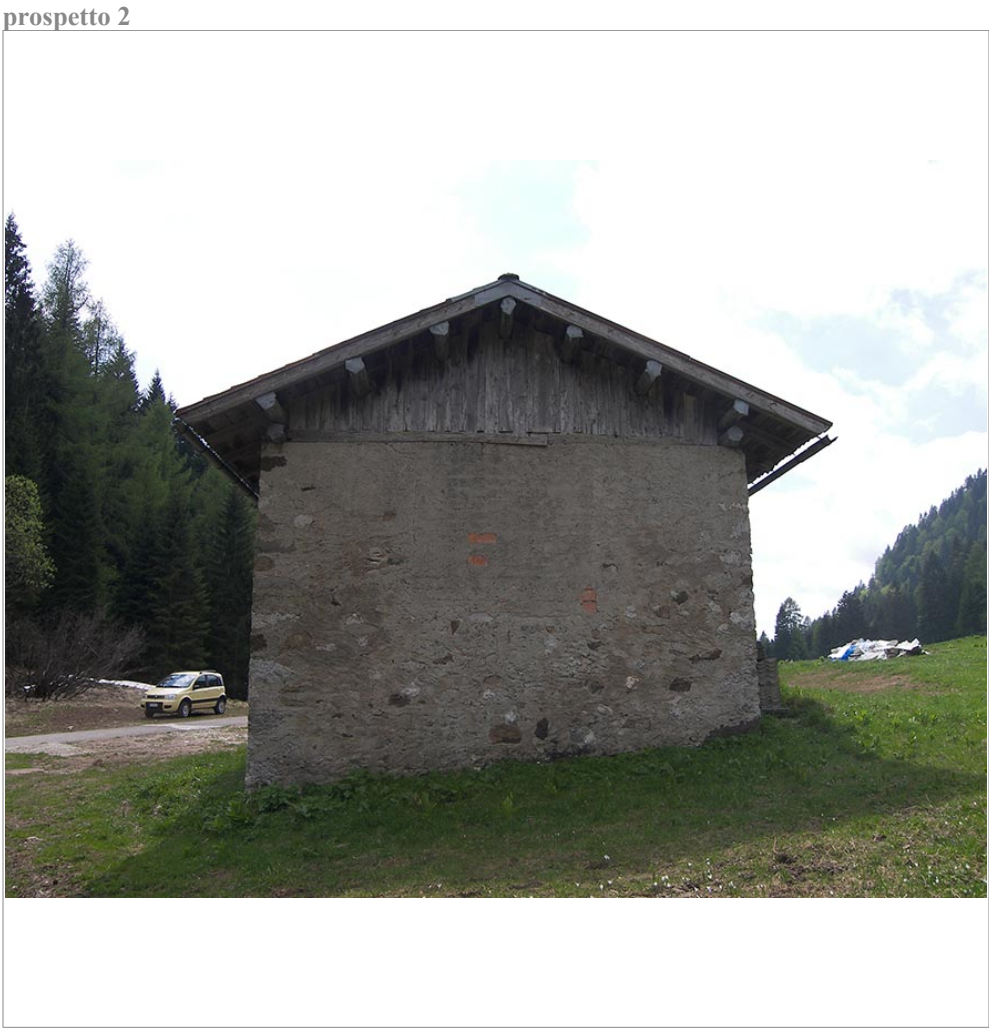
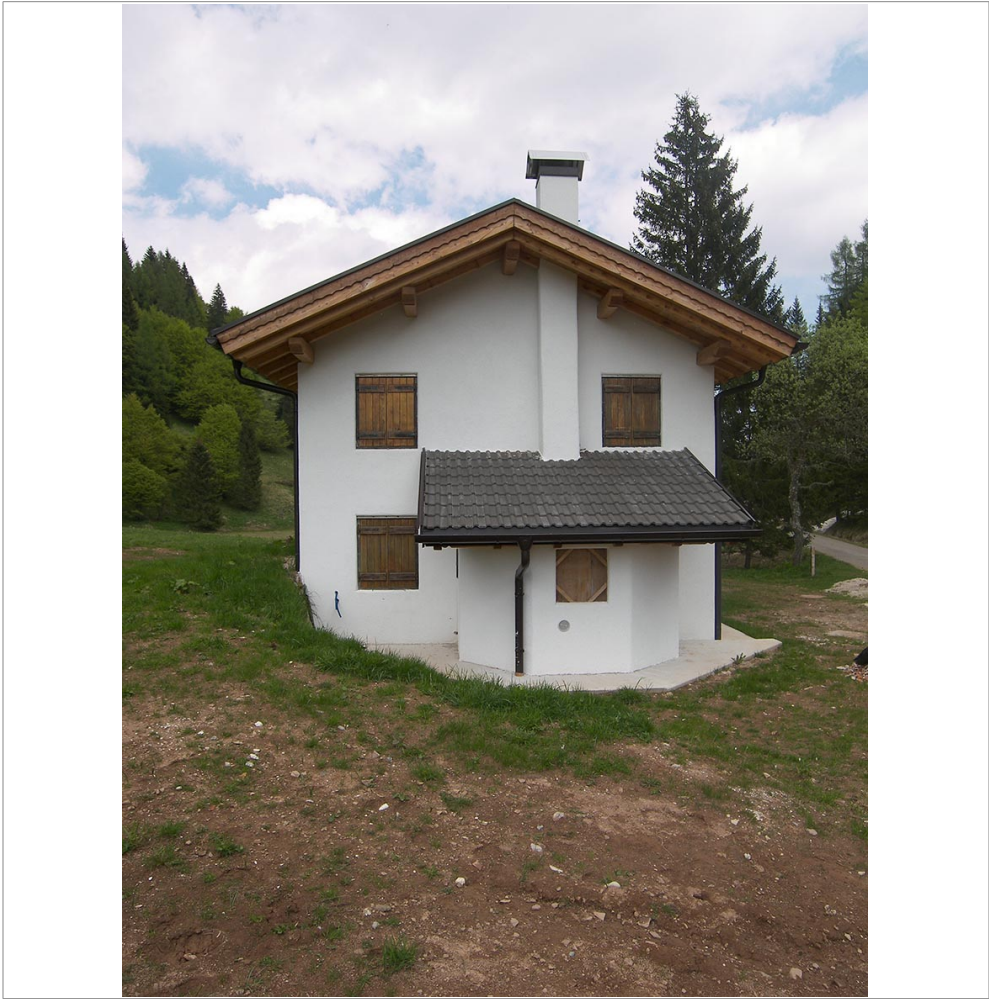
| | | | | | stato copertura | | | tecniche incoerenti<br>intonaci di granulometria non coerenti<br>altro | abitativo |
| B.4 | | Edificio sorto in due fasi: impianto secondo il tipo B.2 e successiva addizione del volume abitativo sul prospetto 4, raggiungendo il tipo B.4. Un recente intervento ha rimaneggiato gli intonaci dei prospetti 1 e 3, in origine complanari, realizzando uno stacco rialzato rispetto alla parte rurale di fabbricato. Lo stesso si è fatto con la copertura, sopraelevandola e creando un analogo stacco. Sul prospetto 4 è stata aggiunta una ritonda 3.1, formando contestualmente un degradante marciapiede in calcestruzzo. Gli ultimi interventi, anziché risanare la pregressa situazione di degrado, la hanno ulteriormente aggravata. | | | | | | | |

categoria d'intervento  
**Risanamento Conservativo**

altre prescrizioni specifiche  
**Le strutture incongrue con gli ambienti (intonaci e nuovo livello di copertura) dovranno essere sostituite con altre individuate nella colonna B della tabella nella scheda del Manuale Tipologico relativa all’ambiente.**  
**Le sistemazioni delle pertinenze dovranno essere adeguate ai disposti del Manuale tipologico di cui alla scheda PAVIMENTAZIONI 4 CALCESTRUZZO.**

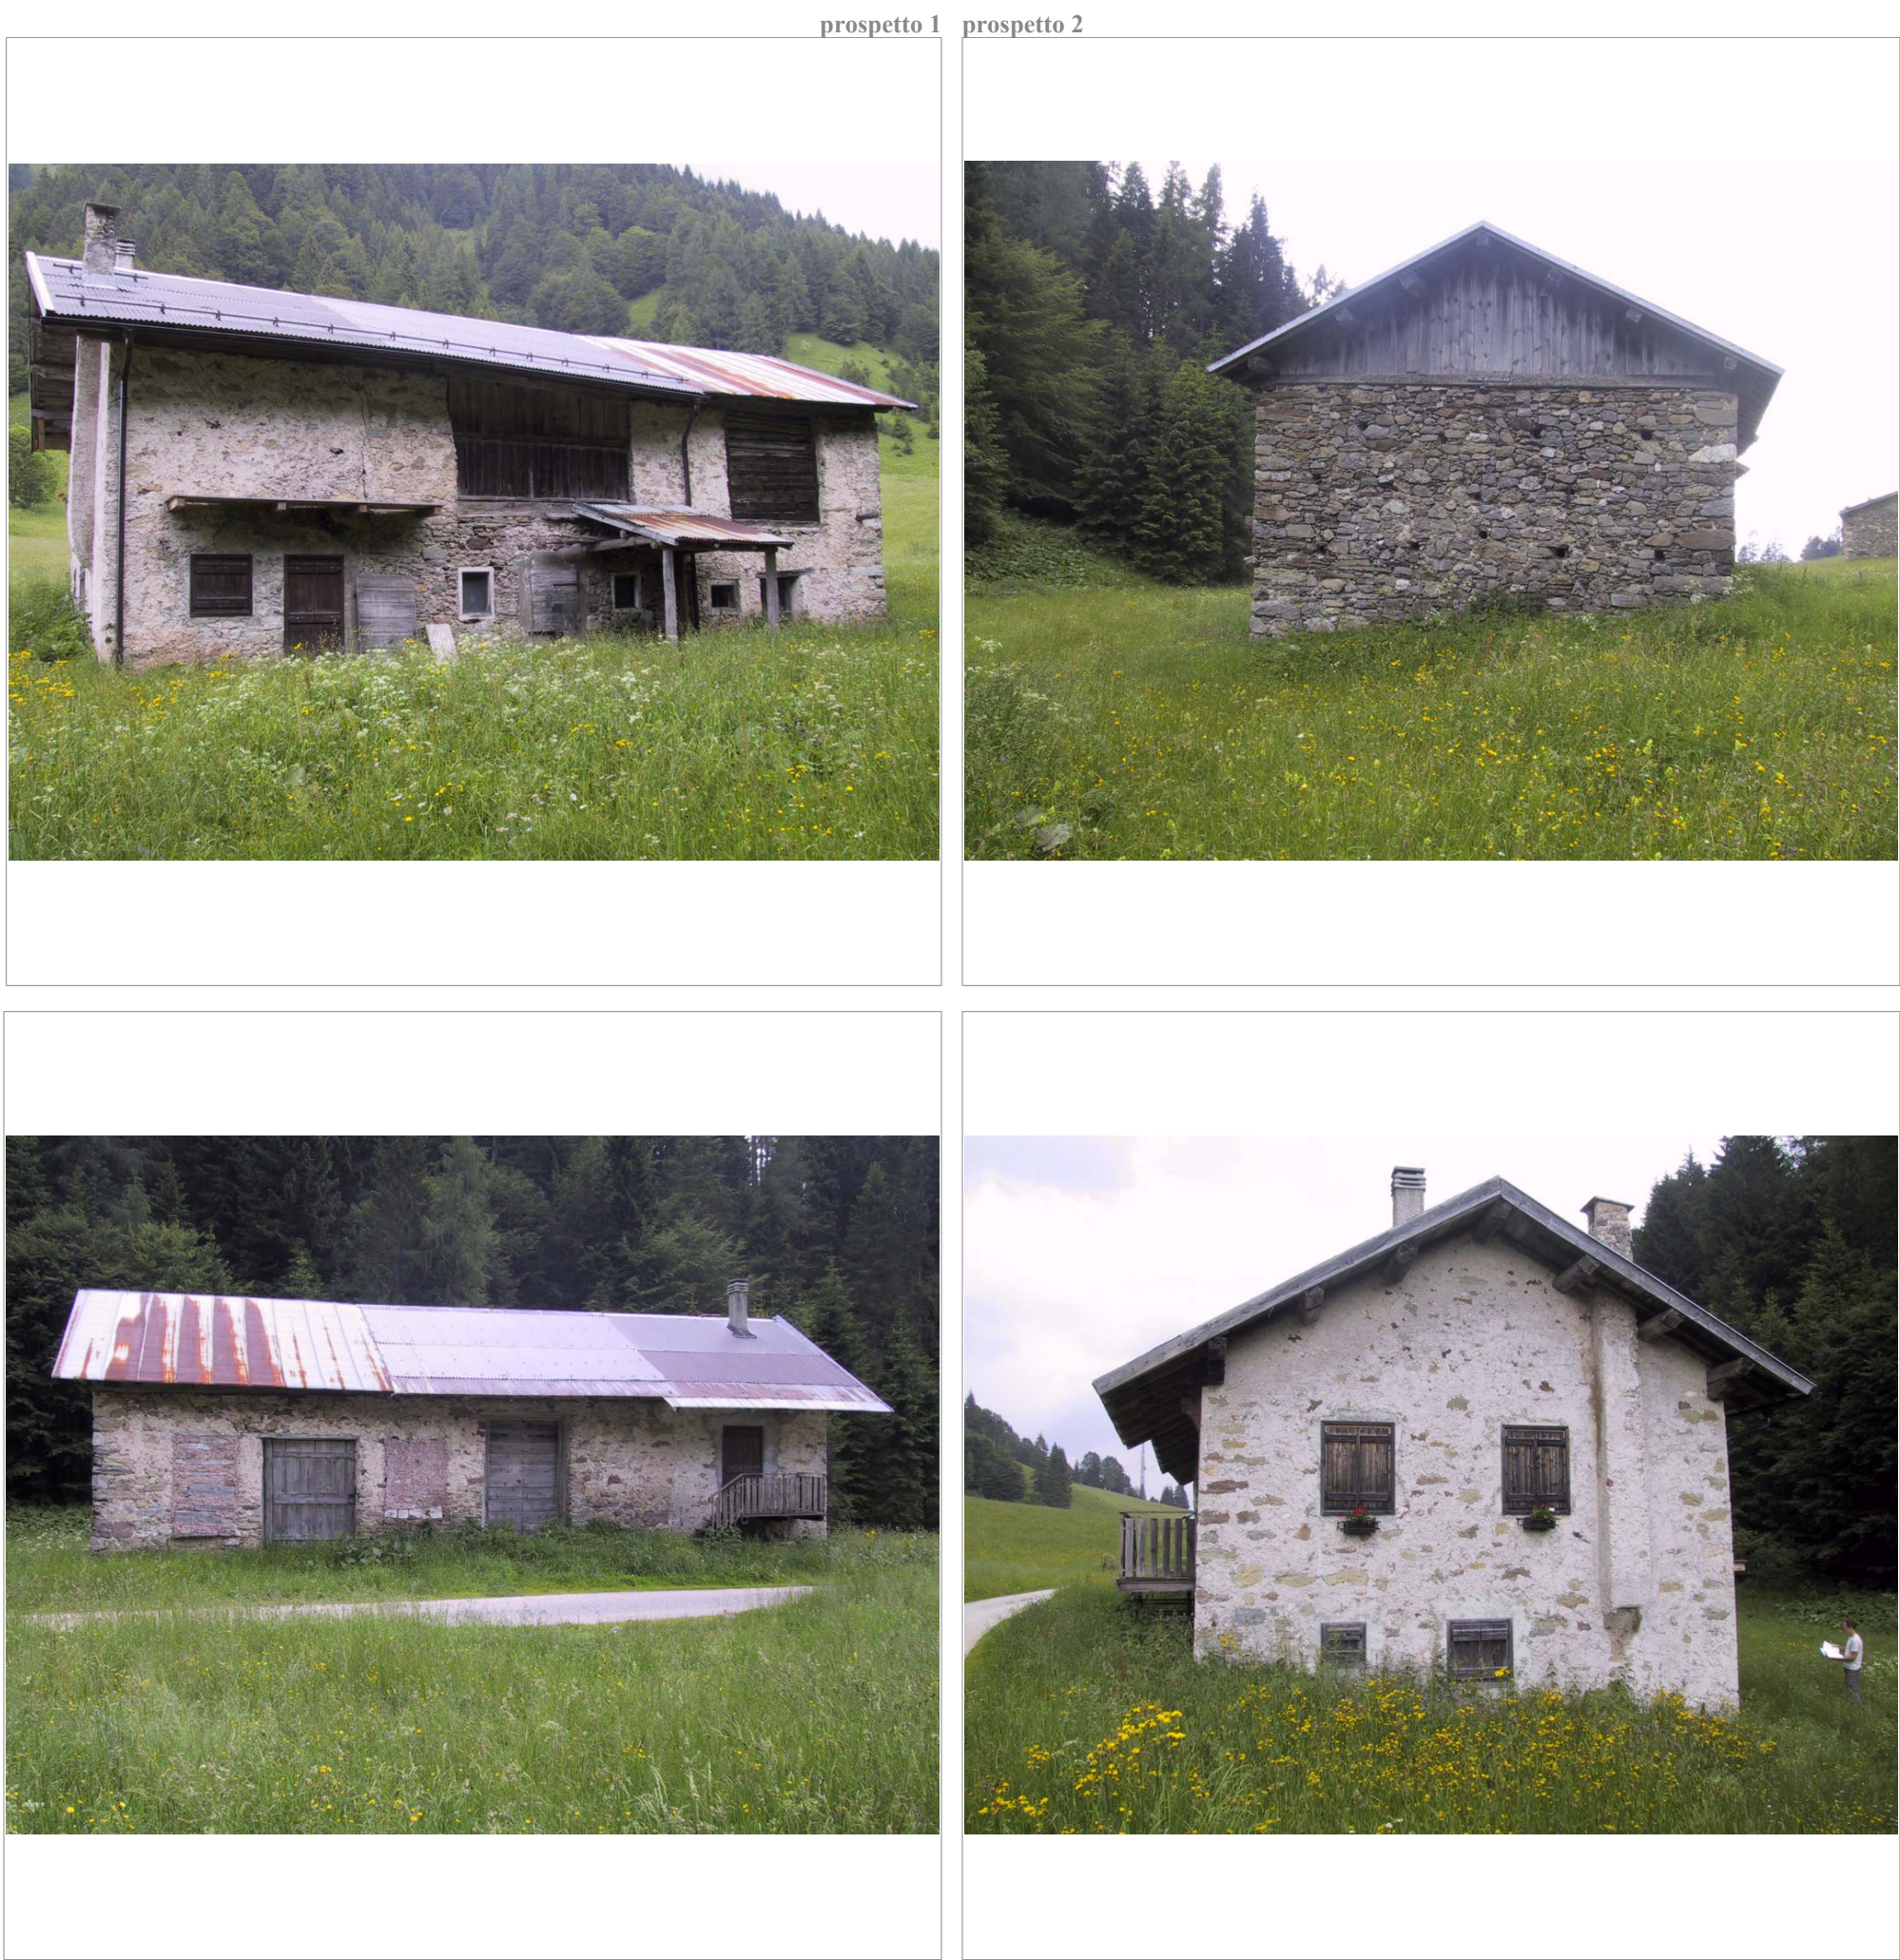
| | tipo<br>D.4 | evoluzione dell'edificio<br>Edificio sorto in più fasi: impianto del corpo centrale secondo il tipo B.2 (ante 1920); addizione del volume abitativo sul prospetto 4 (1920), raggiungendo il tipo B.4, e addizione del volume agricolo sul prospetto 2, con formazione delle finestre del fienile sul prospetto 3, poi tamponate. Si è raggiunto così il tipo D.4. Tettoia posticcia sul prospetto 1. | | | | note<br>Riferimento a schedatura 1985: Cereda H22 | | | |

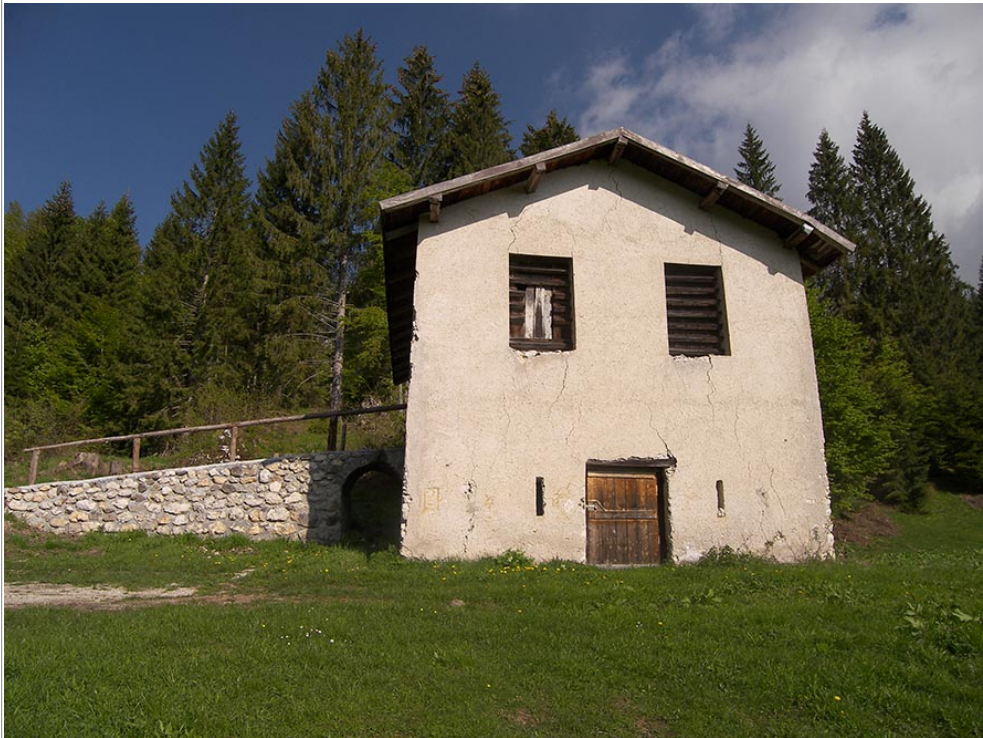
prospetto 1

| A.2 | | Edificio unitario caratterizzato da strutture peculiari: finestre “a busaròla” della stalla e finestroni del fienile, nonché “pontil” ortogonale lungo 18 ml. Quest’ultimo di recente ristrutturato aggiungendovi una soletta di pavimentazione in battuto di cemento. | | | | Riferimento a schedatura 1985: Cereda H37 Elementi degradanti: nuova pavimentazione in cls del “pontil”, in precedenza in terra e rinverdita. | | | | | | |
