Restituzione del rilievo e analisi dell’edificio

TON 07

edificio n.

001

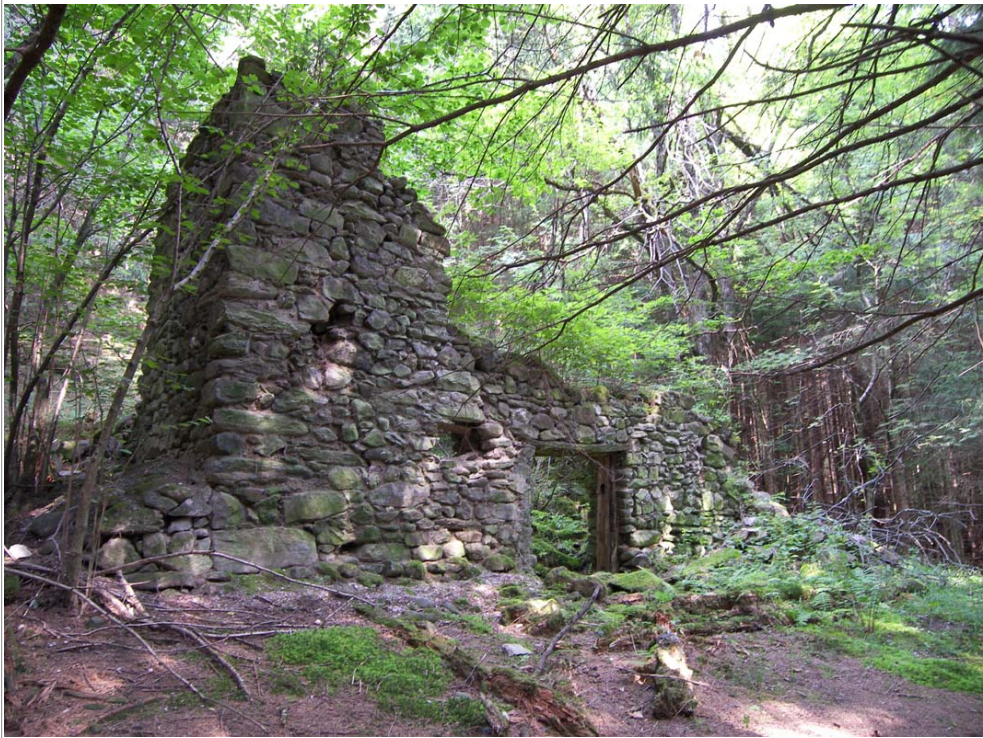
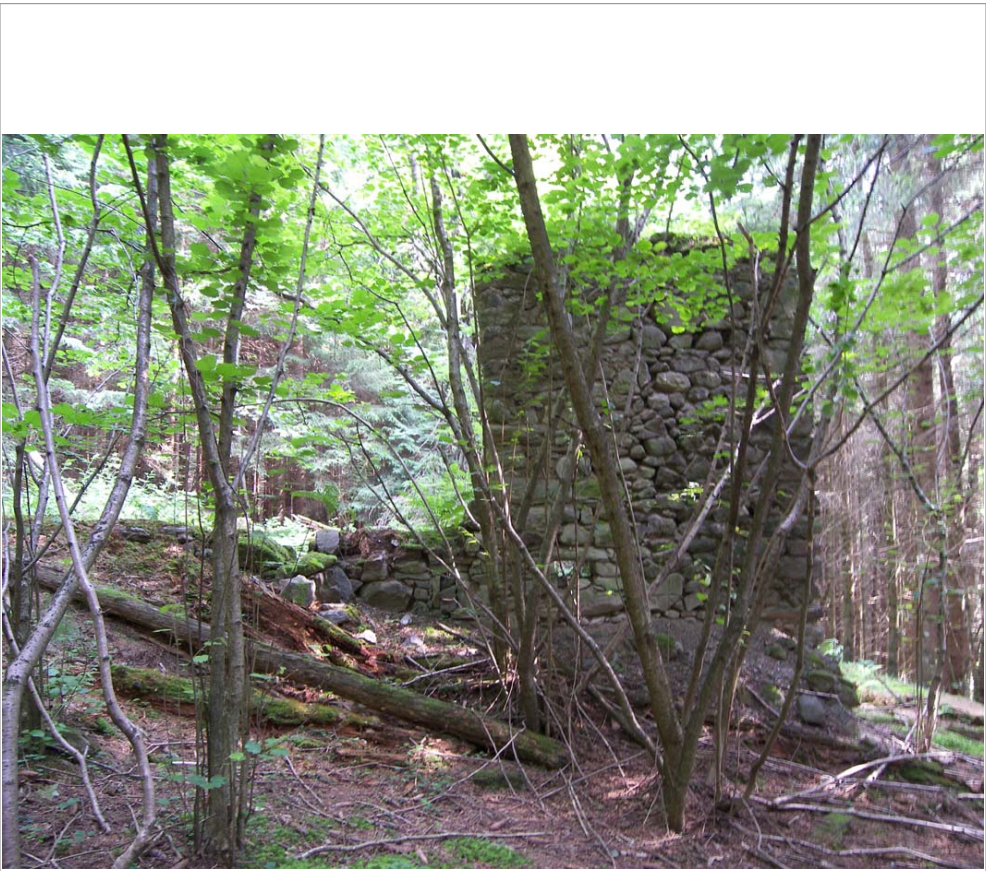
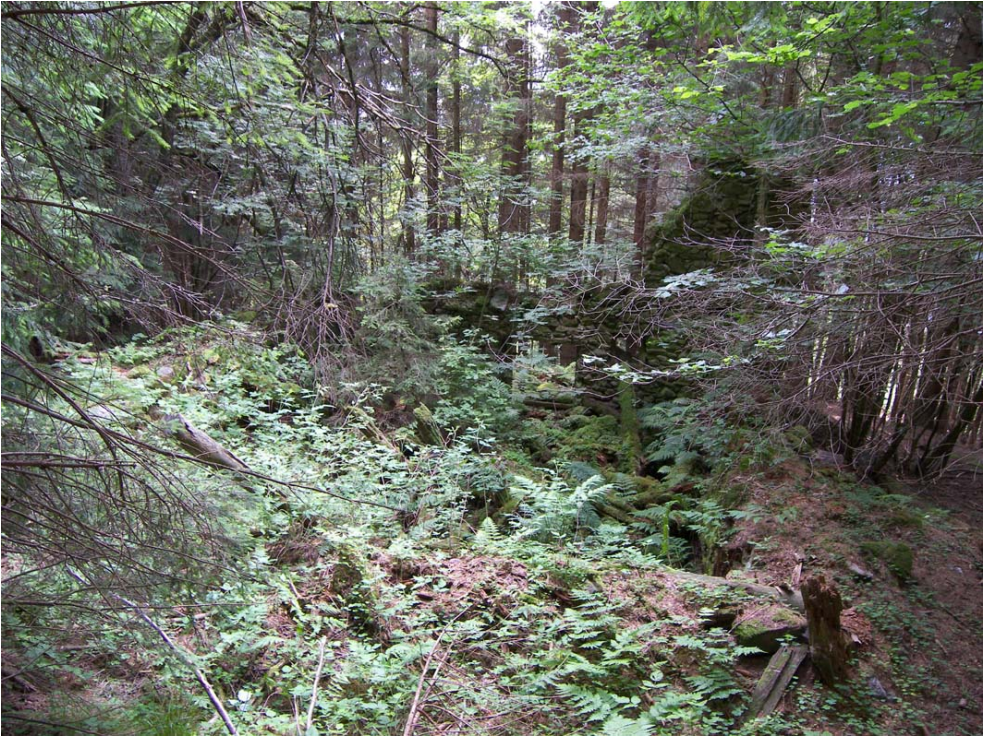
prospetto 1

| A.2 | | Edificio probabilmente unitario. Il Fienile potrebbe anche essere 1.1.10. | | | | | | | | | | |
| Fienile 1.1.06 | | | | | | | | | | | | |
| Stalla 1.1.07 | | | | | | | | | | | | |

Ristrutturazione Edilizia

L'intervento di recupero dovrà conservare il tipo edilizio documentato.

L'intervento di recupero dovrà riproporre gli ambienti documentati. Le modifiche introdotte all'articolo 99 della l.p. n. 1/2008, relativamente alla categoria d'intervento "ristrutturazione", non sono applicabili nel caso degli edifici censiti dai piani per il patrimonio edilizio montano, ed a questo in particolare, in quanto la disciplina di tali manufatti è orientata al recupero.

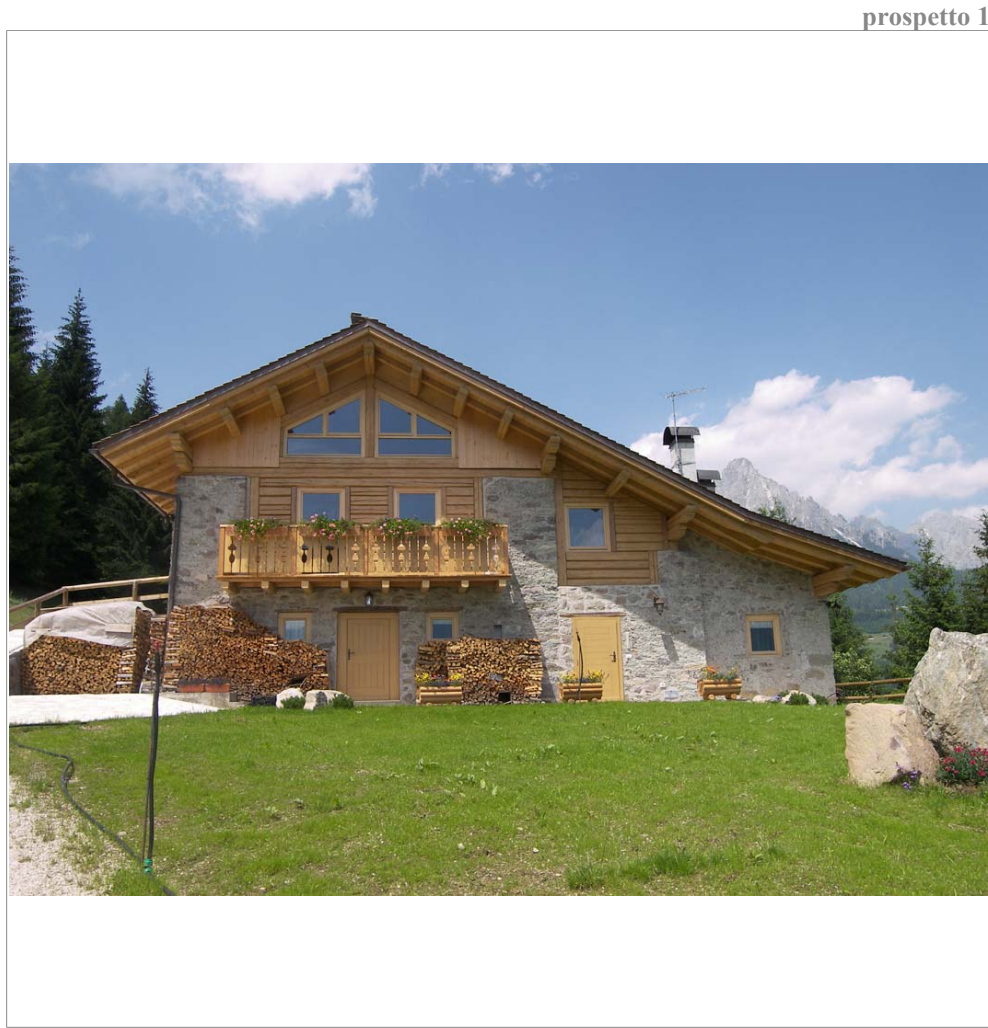
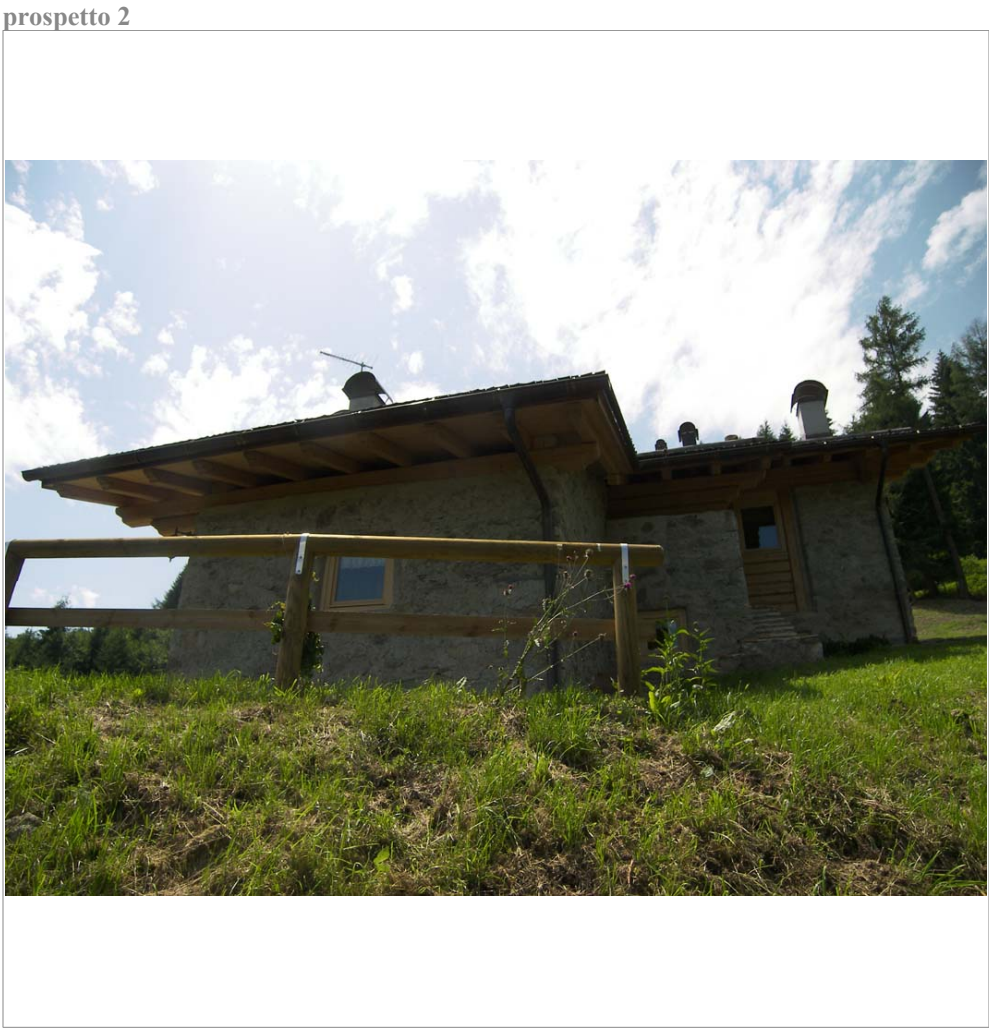
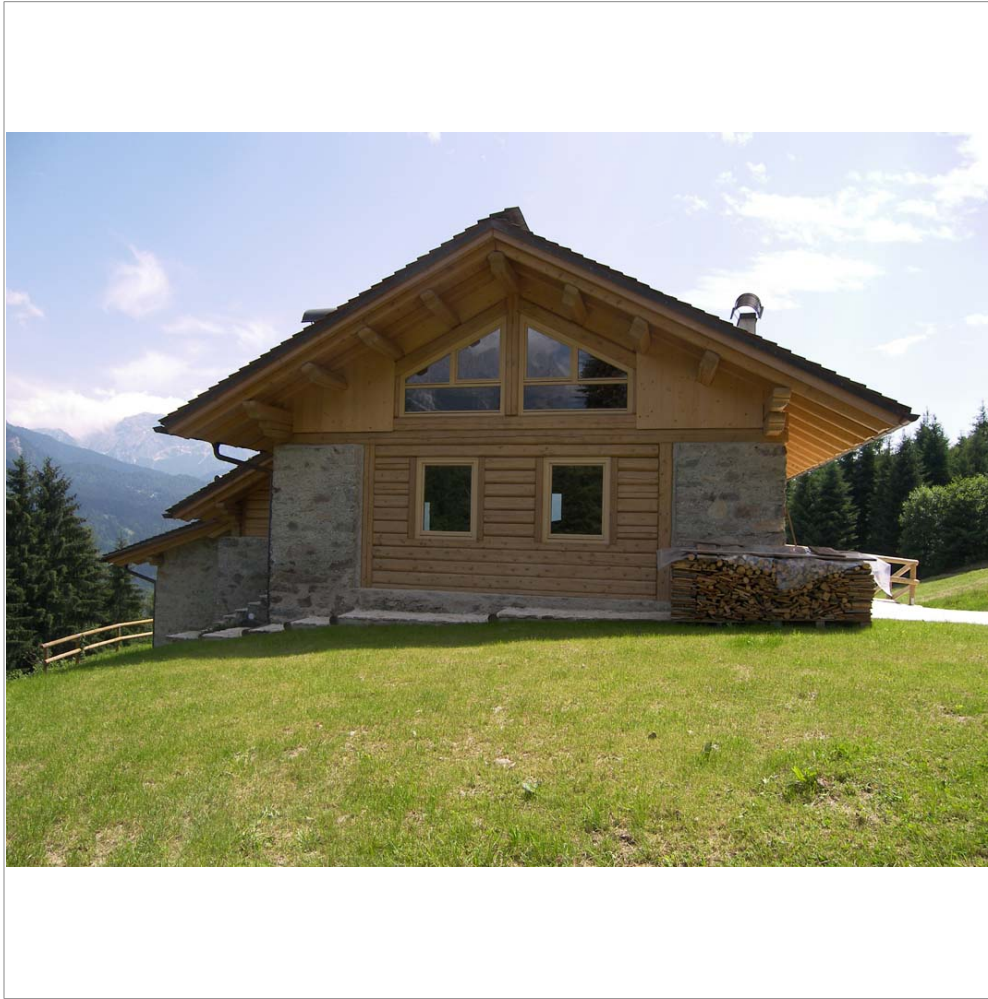
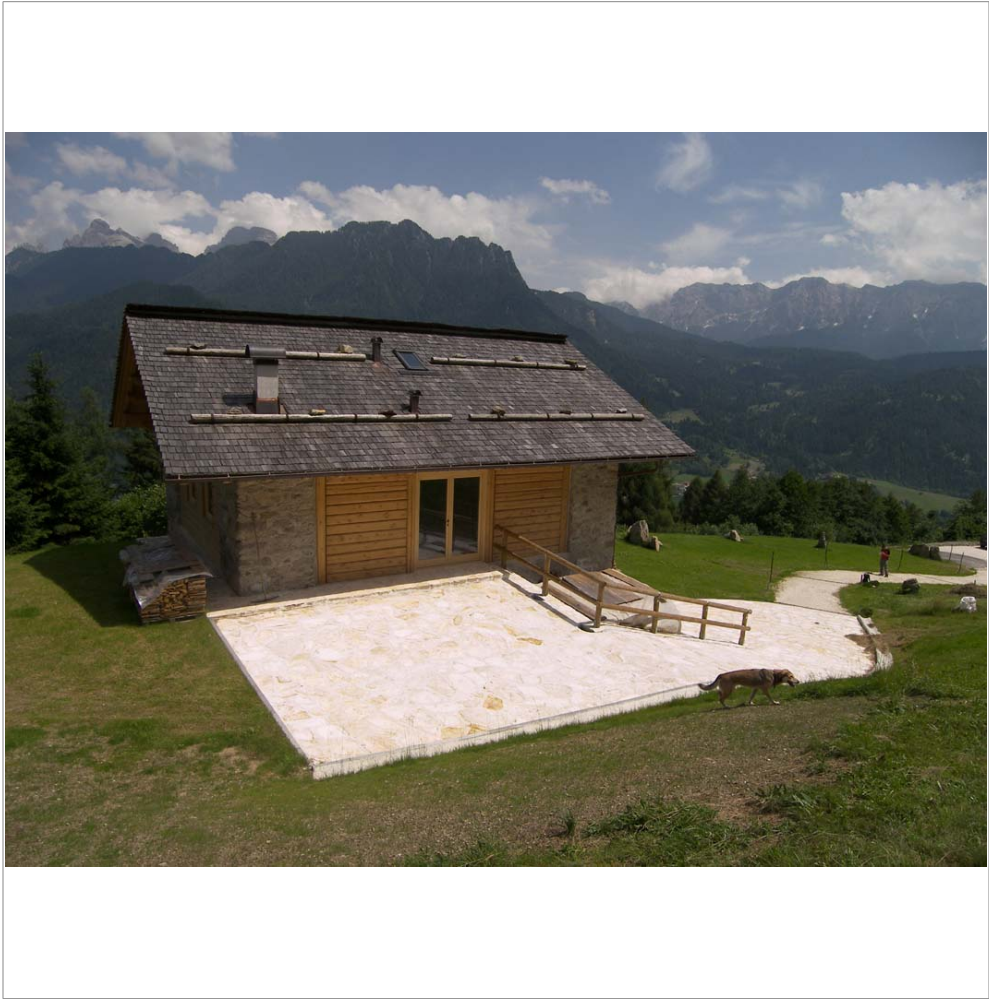
| | | | | | stato copertura | | | antenne e impianti simili<br>torrette e comignoli anomali<br>intonaci cementizi | abitativo | | |
| altro | | Edificio sorto in più fasi: impianto del corpo agricolo secondo il tipo A:2; successiva addizione del corpo abitativo sul prospetto 2, raggiungendo il tipo A.4; recente intervento di riuso attuato in parte con strutture e soluzioni incongrue:finestre nei tamponamenti, pavimentazioni esterne, parapetto del ballatoio, addizione di un ulteriore volume abitativo sul prospetto 2, con falda fuori pendenza e raggiungendo un assetto non riconducibile al processo tipologico. | | | | | | | | | |

altre prescrizioni specifiche  
**Le strutture incongrue con gli ambienti dovranno essere sostituite con altre individuate nella colonna B della tabella nella scheda del Manuale Tipologico relativa all’ambiente.**  
**Il ballatoio sia adeguato alle indicazioni della scheda BALLATOIO 1.2 del Manuale Tipologico.**  
**La copertura del volume aggiunto sul prospetto 2 dovrà essere adeguata alla pendenza del resto dell’edificio.**  
**In luogo della pavimentazione sul prospetto 4, venga ricreato uno strato di terreno vegetale.**

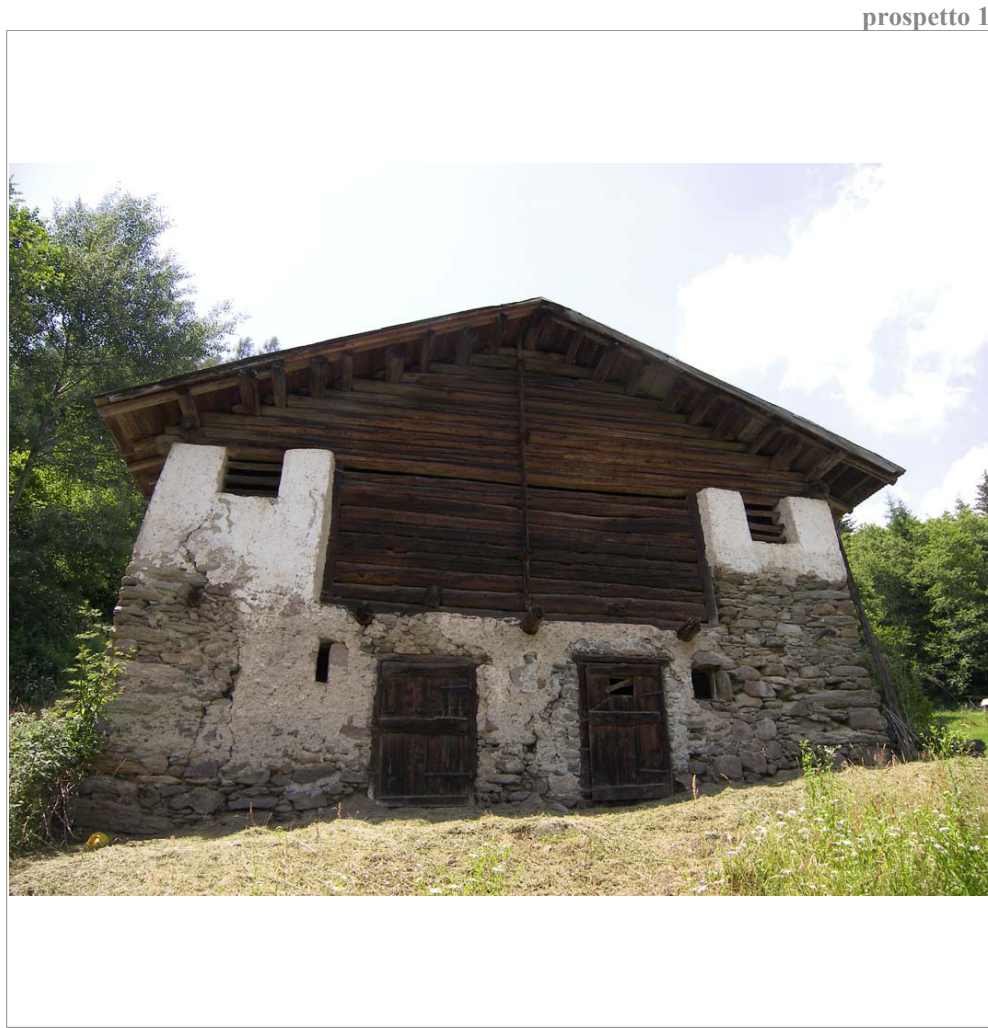
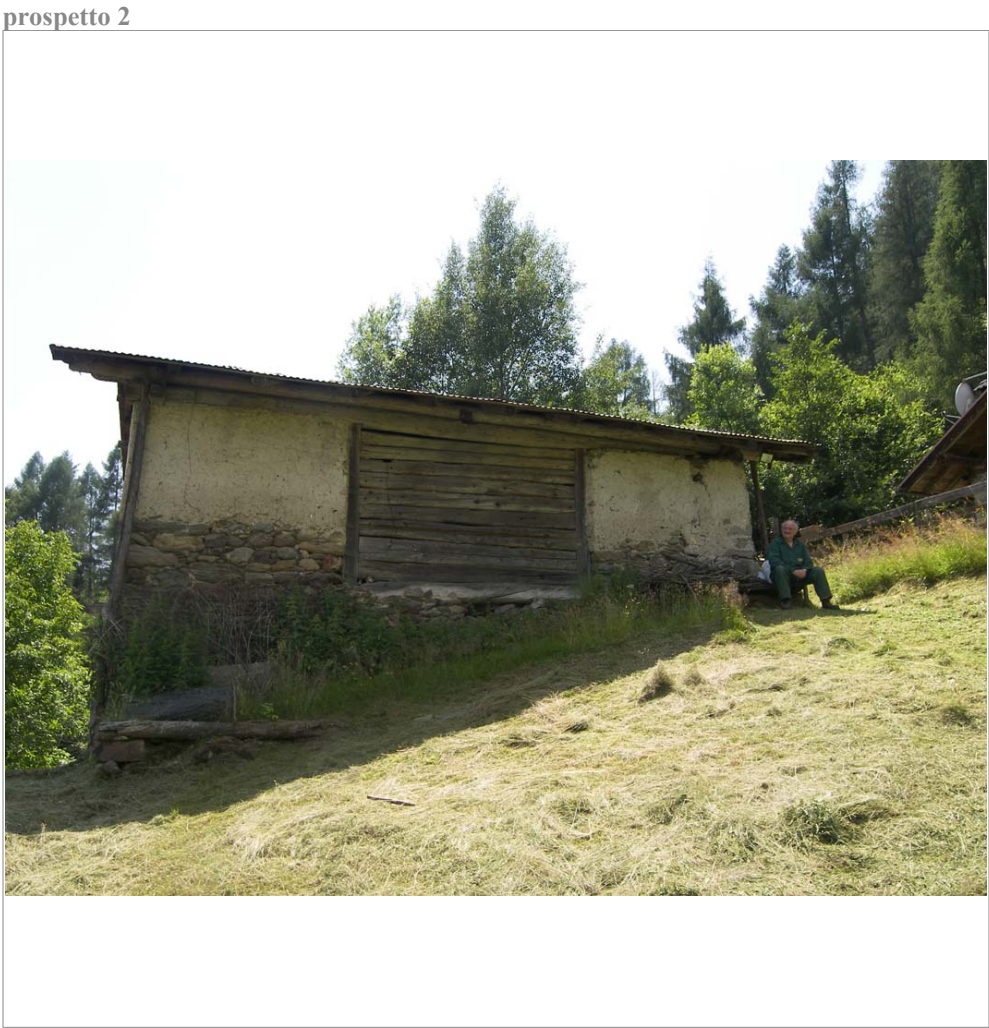
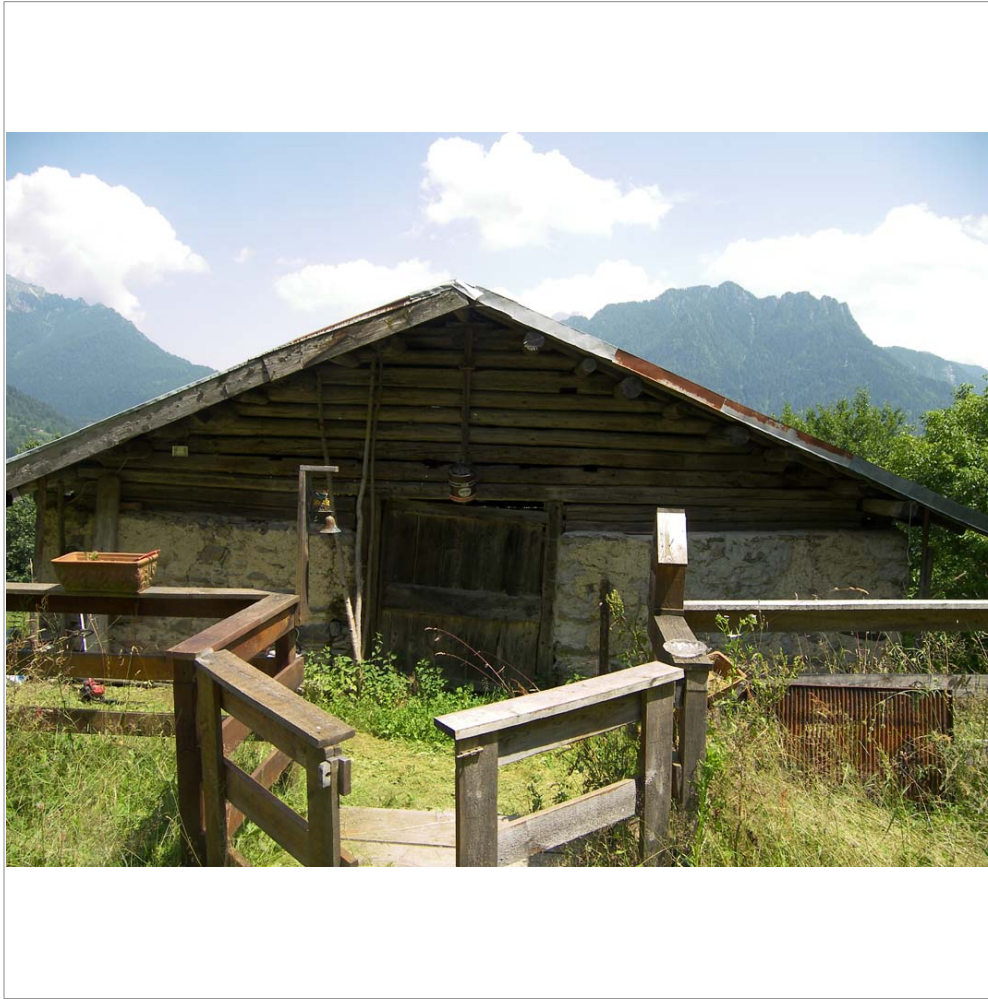
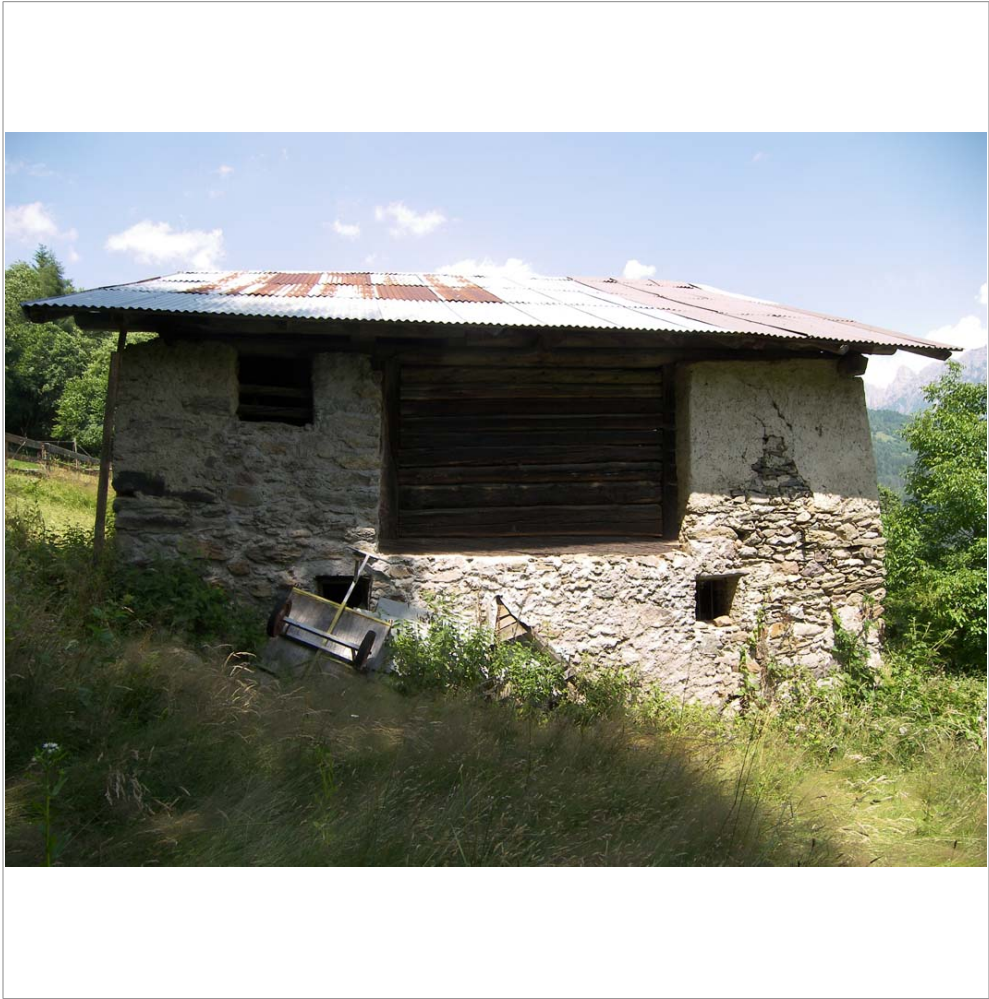
| | “M. G. L. j8 + 11 G. F. D. F. *” incisione sull’architrave della porta del fienile | | | | stato copertura | | | iscrizioni | coperture in lamiera ondulata o non verniciata<br>intonaci cementizi | agricolo |
| | C.2 | Edificio probabilmente unitario e risalente al 1811, caratterizzato dalle due finestre aperte, forse in epoca successiva (vedi intonaci) negli angolari del prospetto 1. | | | | | | | | |

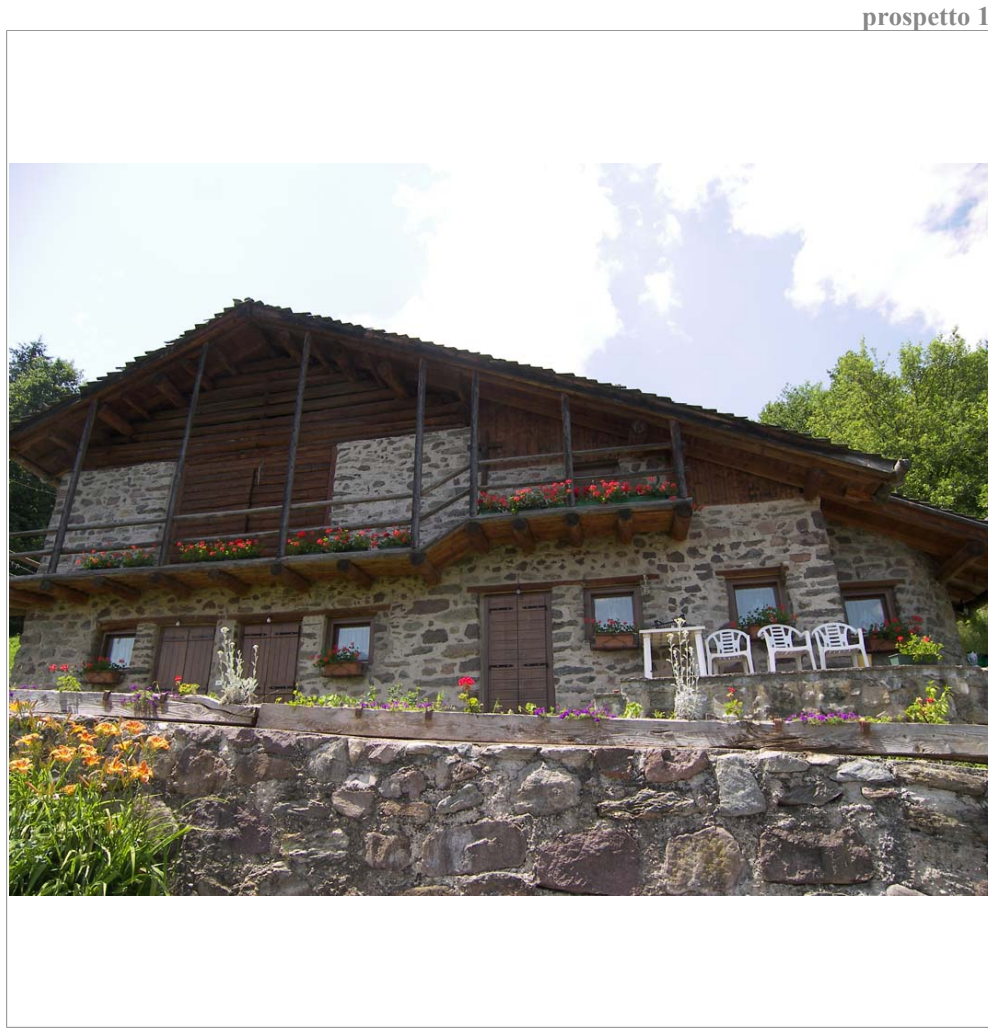
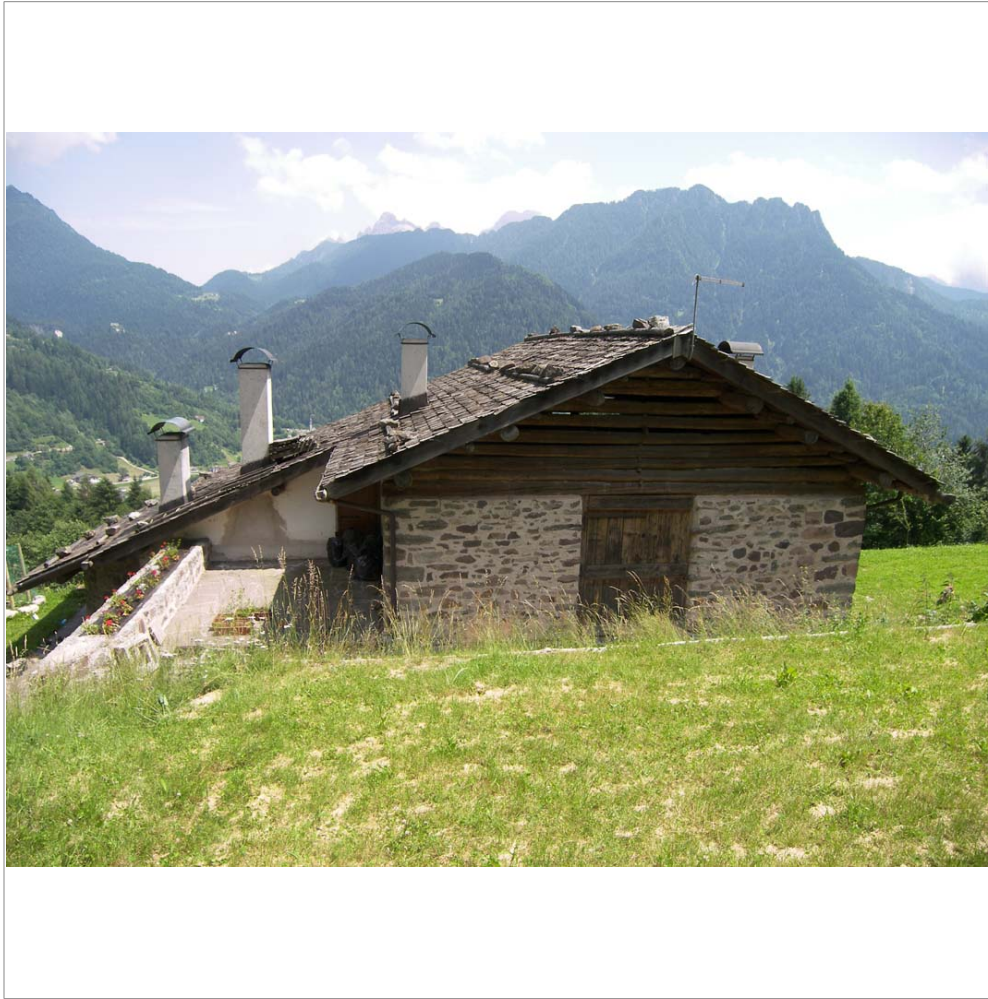
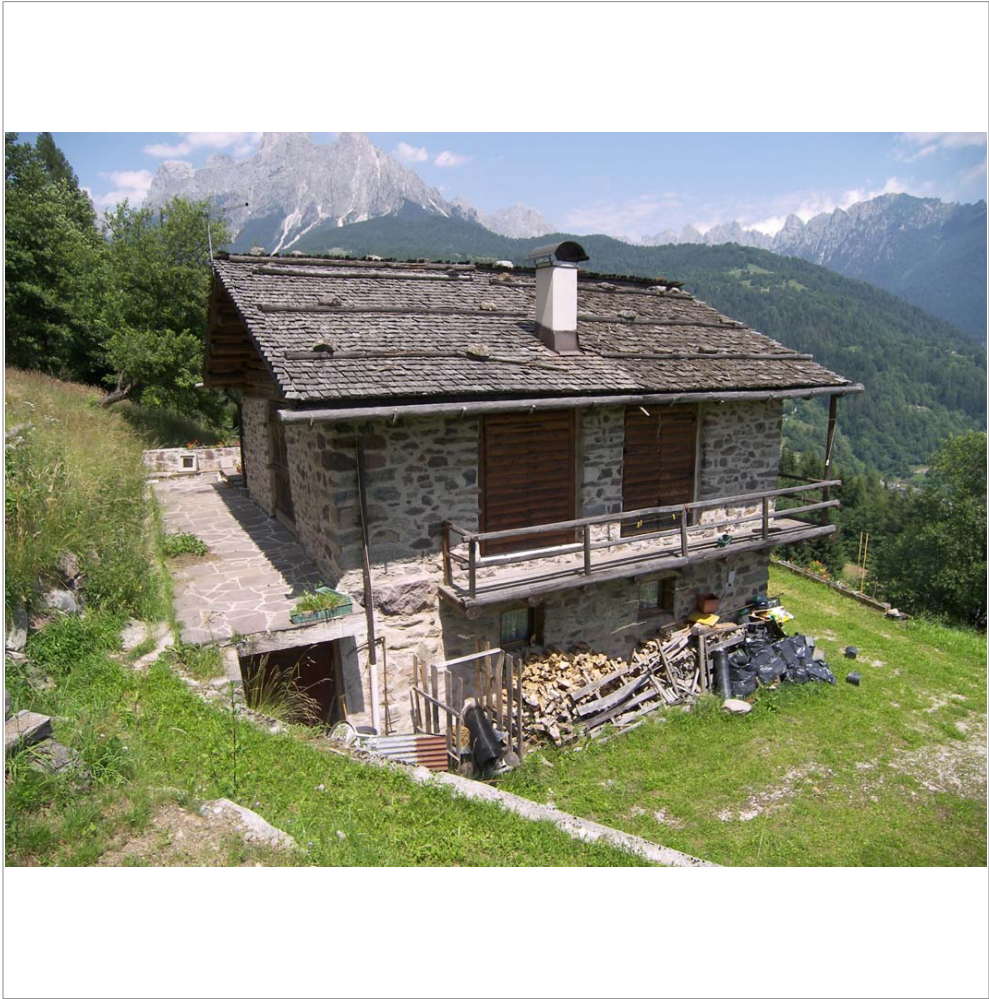
| | | | | | stato copertura | | | torrette e comignoli anomali<br>intonaci cementizi | abitativo | | |
| altro | | Edificio apparentemente sorto secondo il tipo C.4 (salvo che non siano state ricostruite le murature del prospetto 1) al quale sono poi stati aggiunti, sul prospetto 2, un ampliamento sotto falda (vedi scalini nei tamponamenti sottotetto), la ritonda 3.1 priva di camino e l’interrato con terrazza a monte di questa, giungendo ad una configurazione non coerente col processo tipologico. | | | | | | | | | |

altre prescrizioni specifiche  
**Venga modificato il livello del terreno ricreando uno strato di terreno vegetale sino a coprire il volume interrato.**

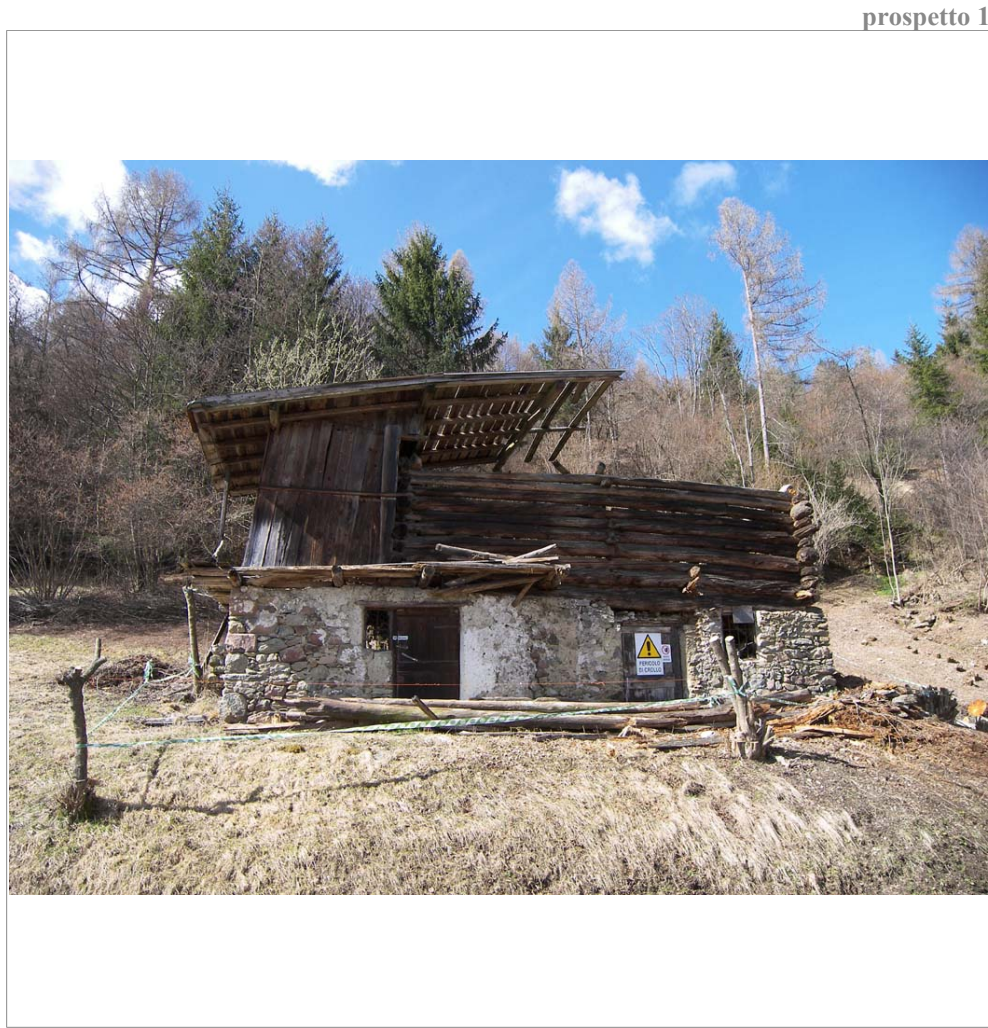
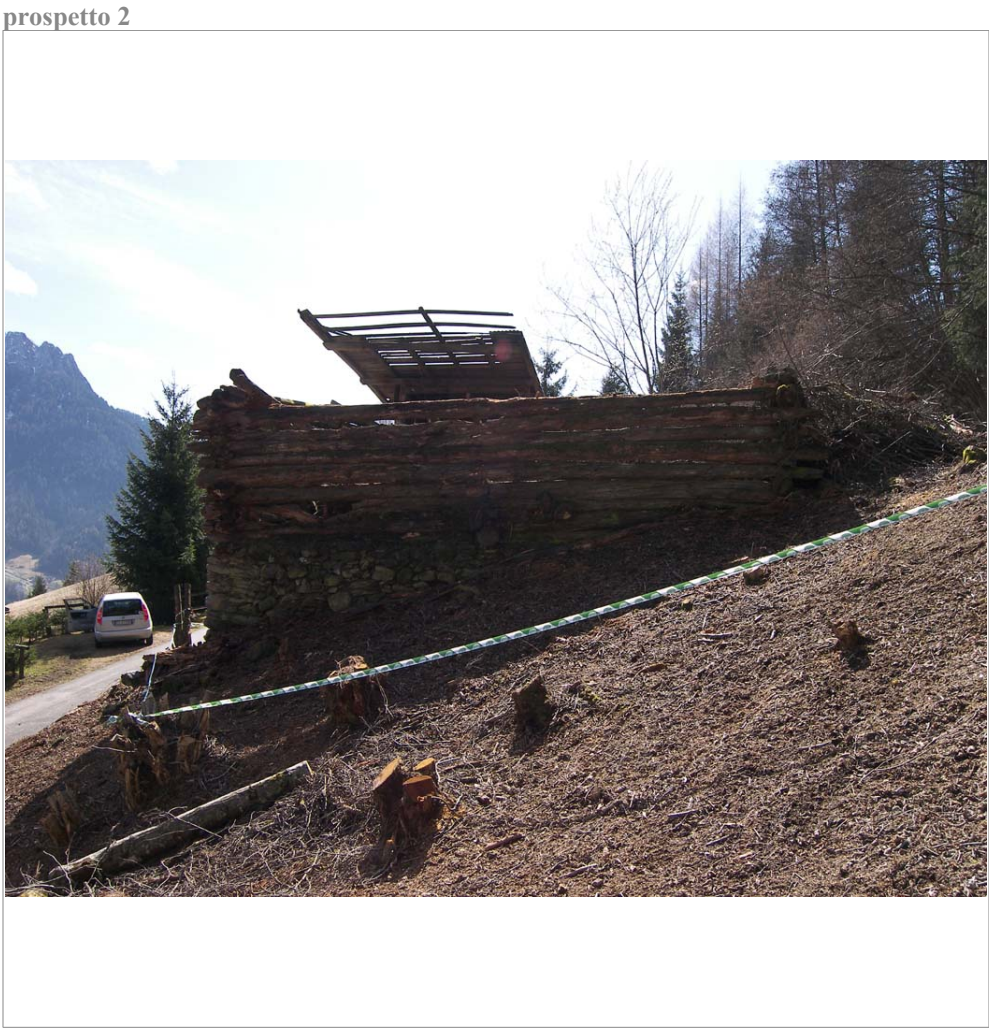
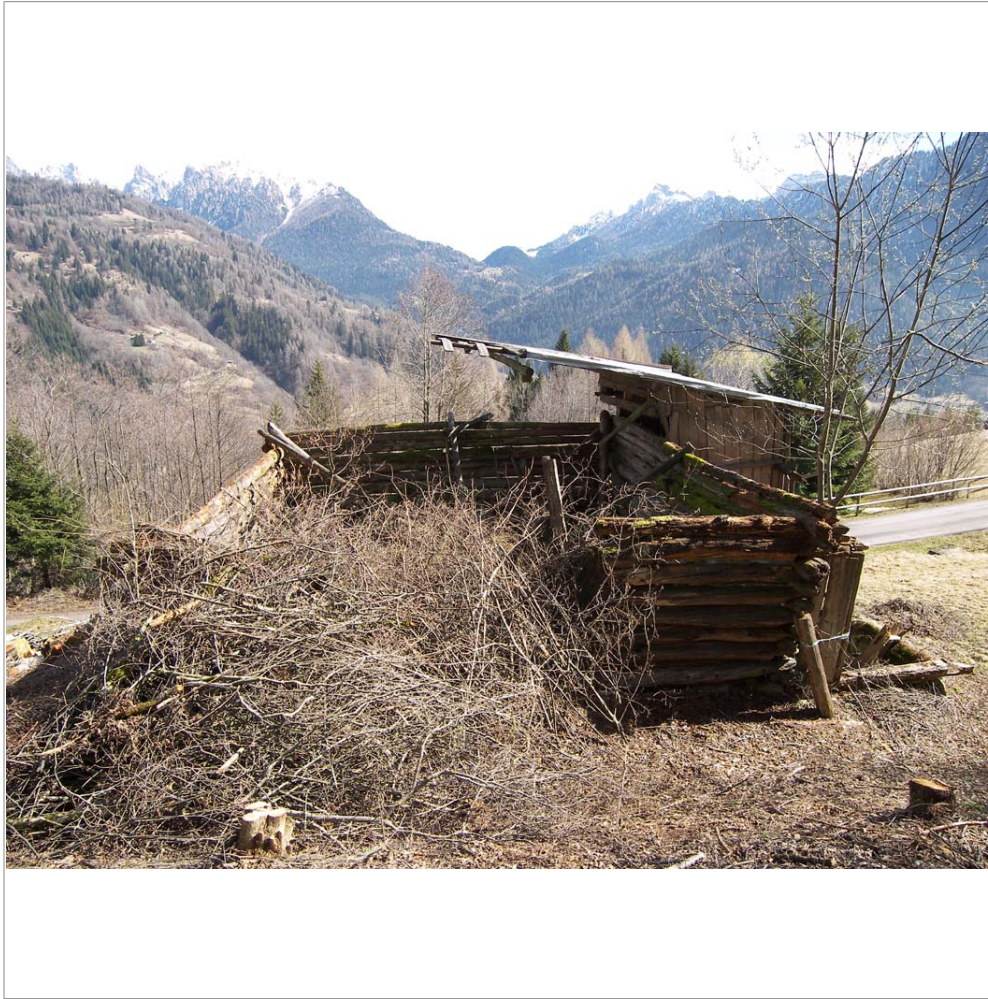
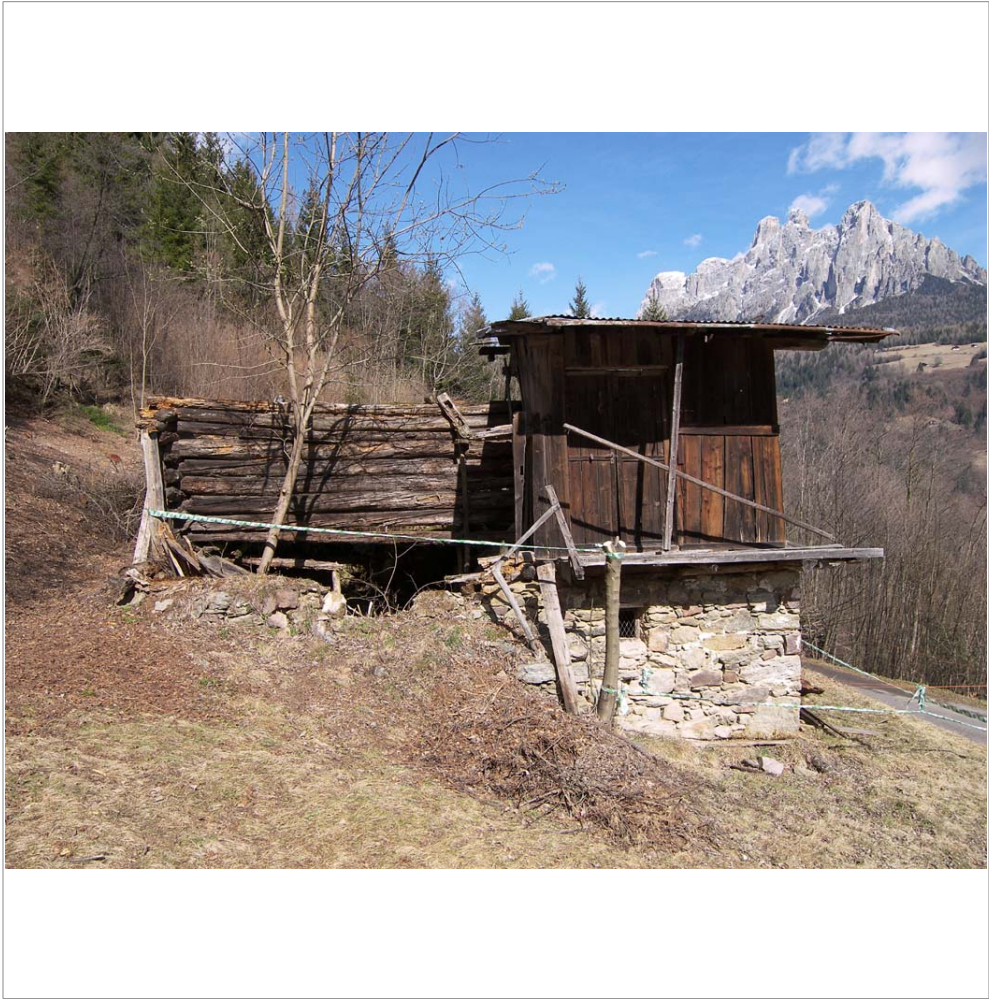
| | “F.G.F. 1941” incisione sulla trave di banchina del prospetto 4 | | | | stato copertura | | | iscrizioni | coperture in lamiera ondulata o non verniciata | agricolo |
| A.4 | | Edificio evidentemente sorto in due fasi: impianto secondo il tipo A.2 (ante 1941); successivo ampliamento (nel 1941) sul prospetto 4, raggiungendo un assetto solo in parte riferibile al tipo A.4. | | | | | | | | |

**L'intervento dovrà conservare il tipo edilizio A.4.  
Il Letto potrà essere sostituito con un altro individuato nella colonna B della tabella nella scheda del Manuale Tipologico relativa al tipo.**

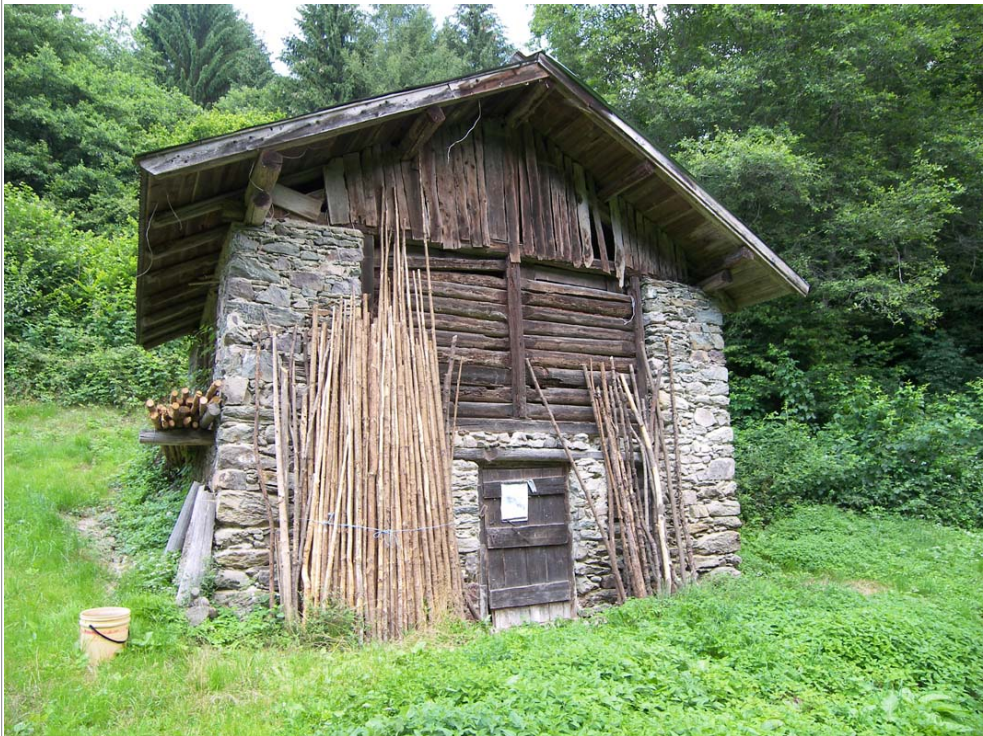
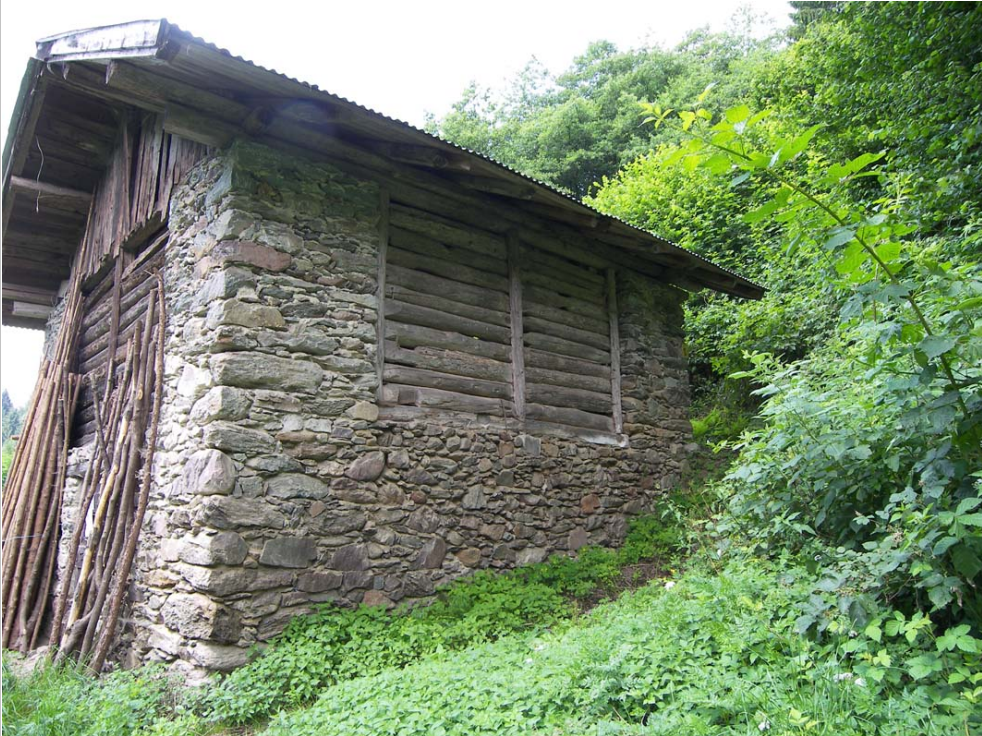
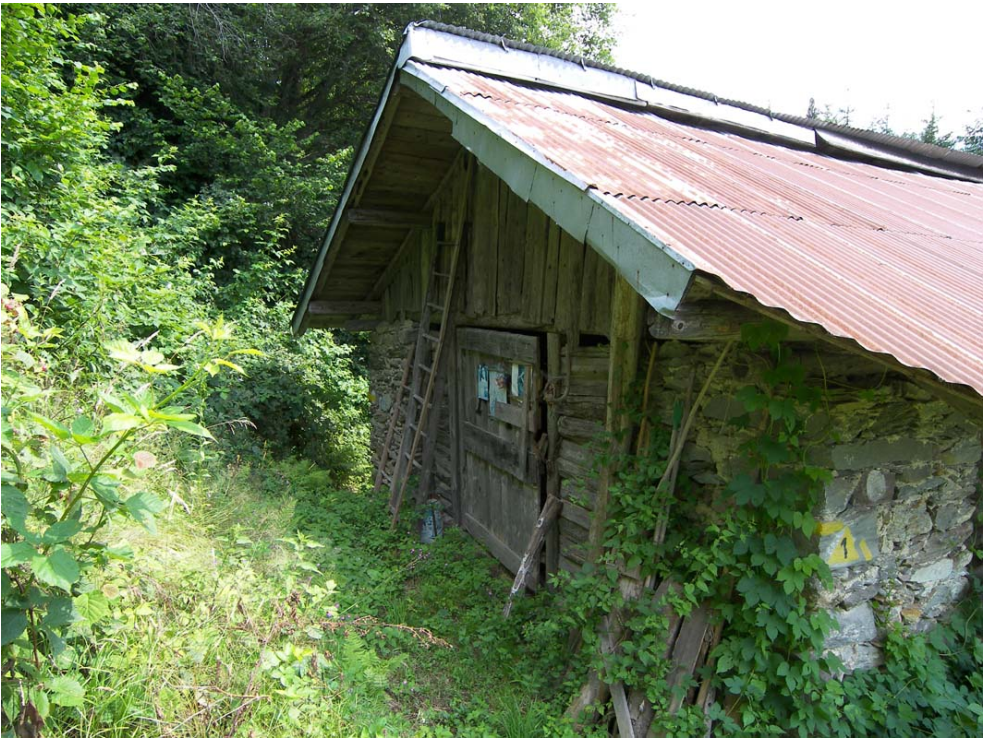
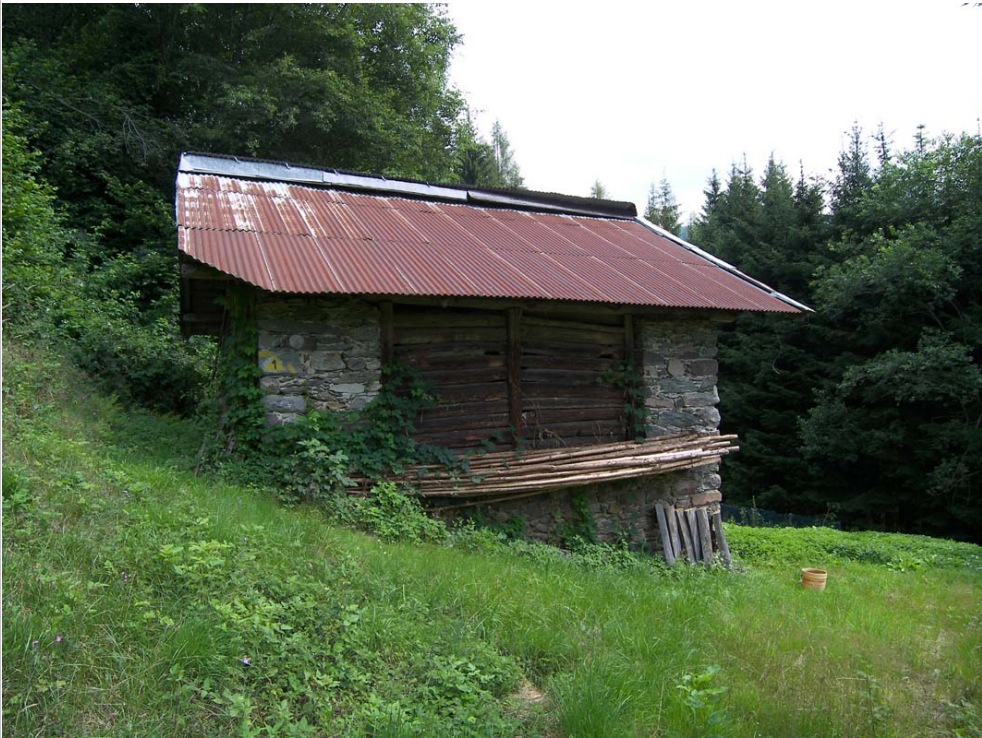
prospetto 1

| | iscrizioni | | | | stato elevazioni | B | elementi qualificanti | elementi degradanti<br>coperture in lamiera ondulata o non verniciata | uso attuale<br>agricolo |

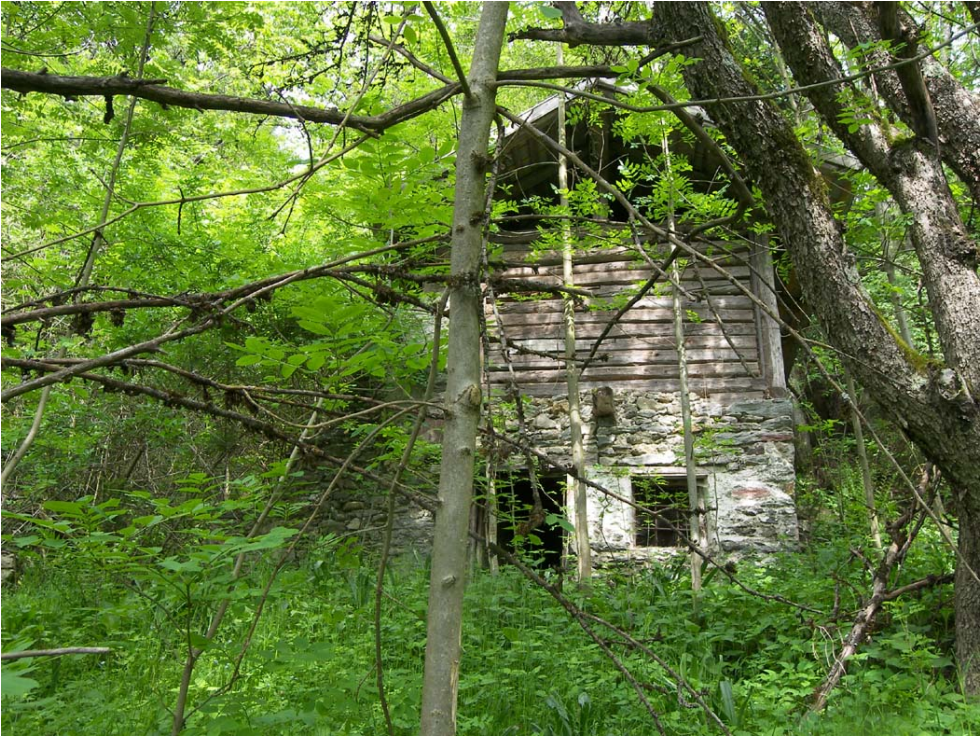
| | A.4 | Edificio sorto in più fasi: probabile impianto secondo il tipo A.4 (dei quali rimangono i due ambienti al piano terra); successiva perdita del Fienile (di cui rimane l’imposta sul prospetto 4) e del Letto; successiva costruzione di un Fienile 1.1.2 sopra il vecchio Fuoco. | | | | | | | | | |
