area omogenea

TRA 01

edificio n.

001

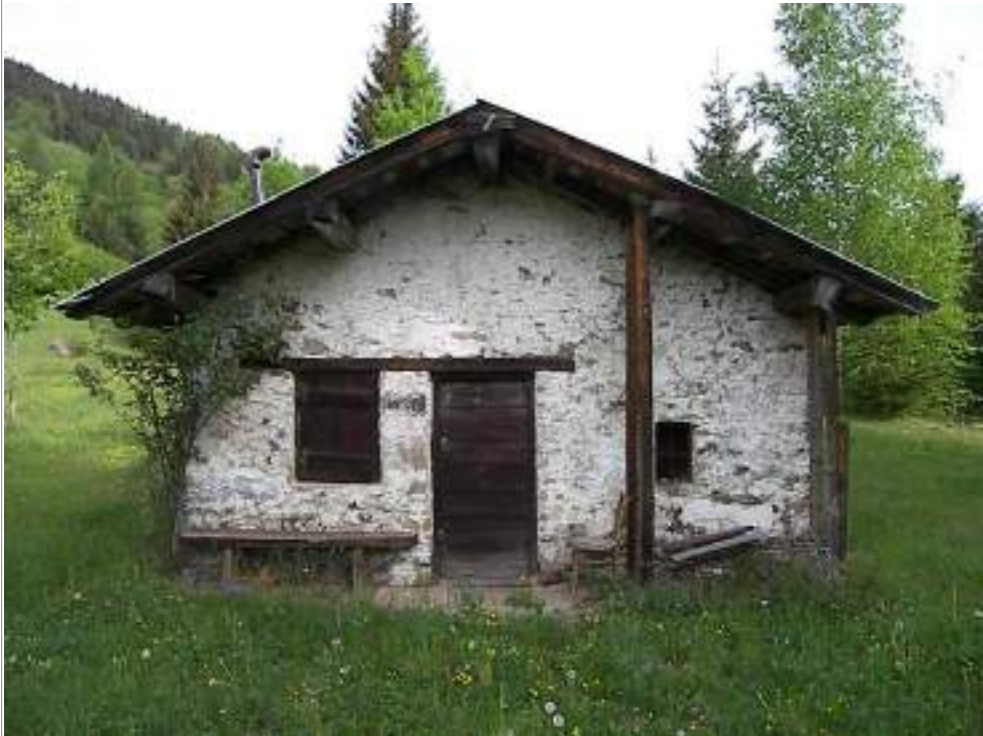
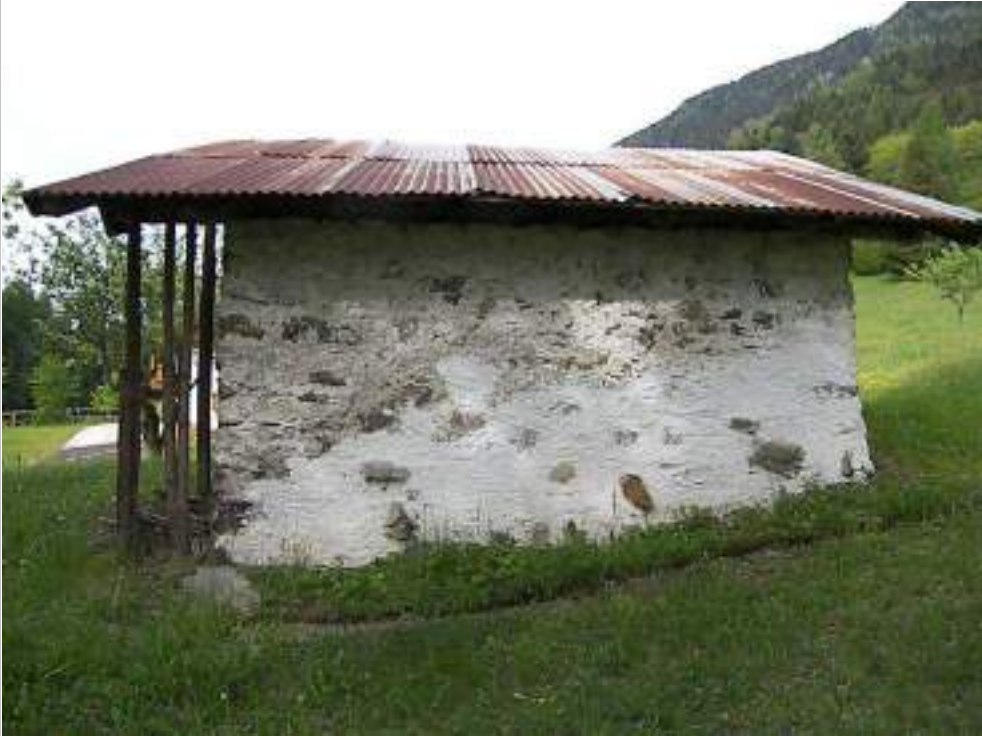
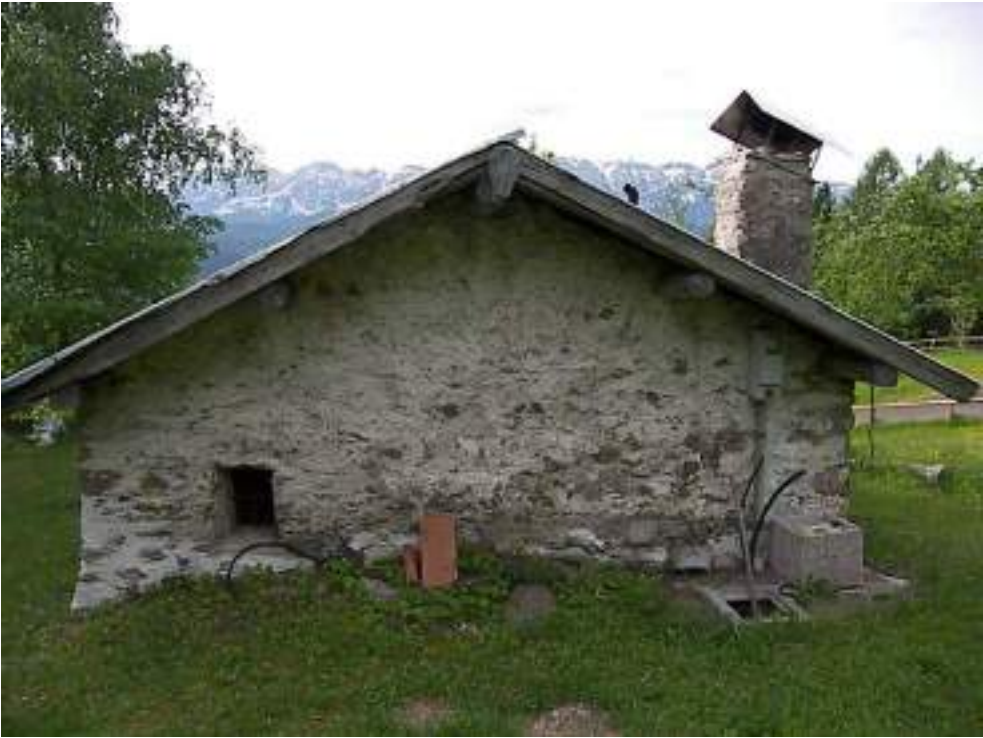
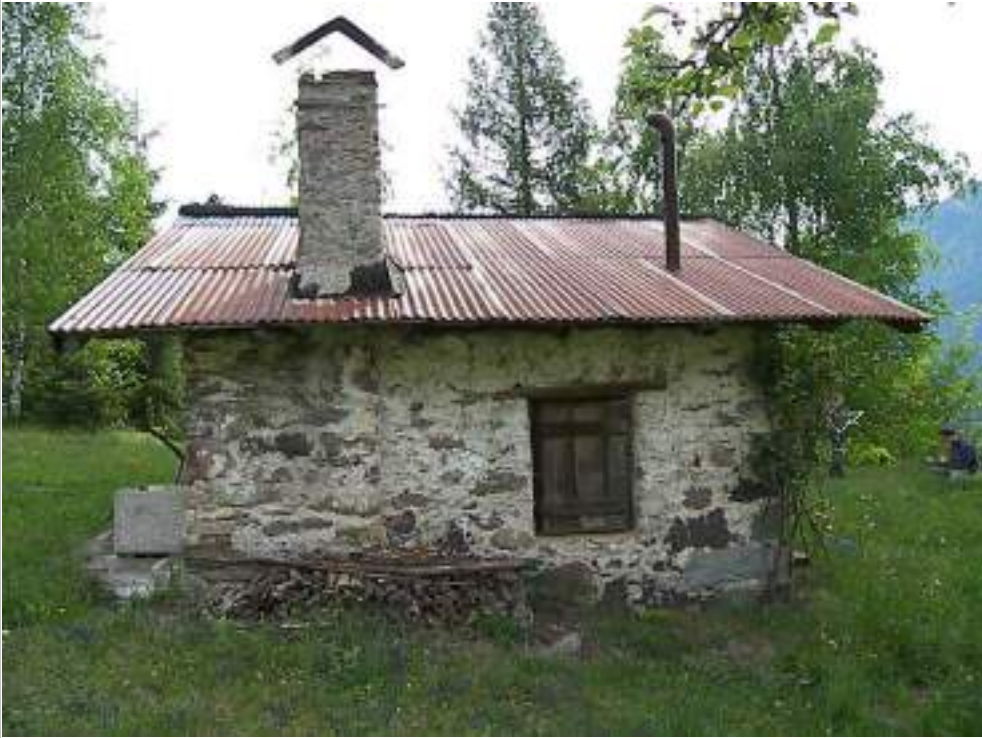
| iscrizioni | | stato elevazioni | | B | elementi qualificanti | elementi degradanti | uso attuale | |
| | | stato copertura | | M | | | abitativo | |
| | | stato generale | | M | | | | |
| E.3.1 | Edificio unitario rimasto sostanzialmente integro. | | | | | | | |

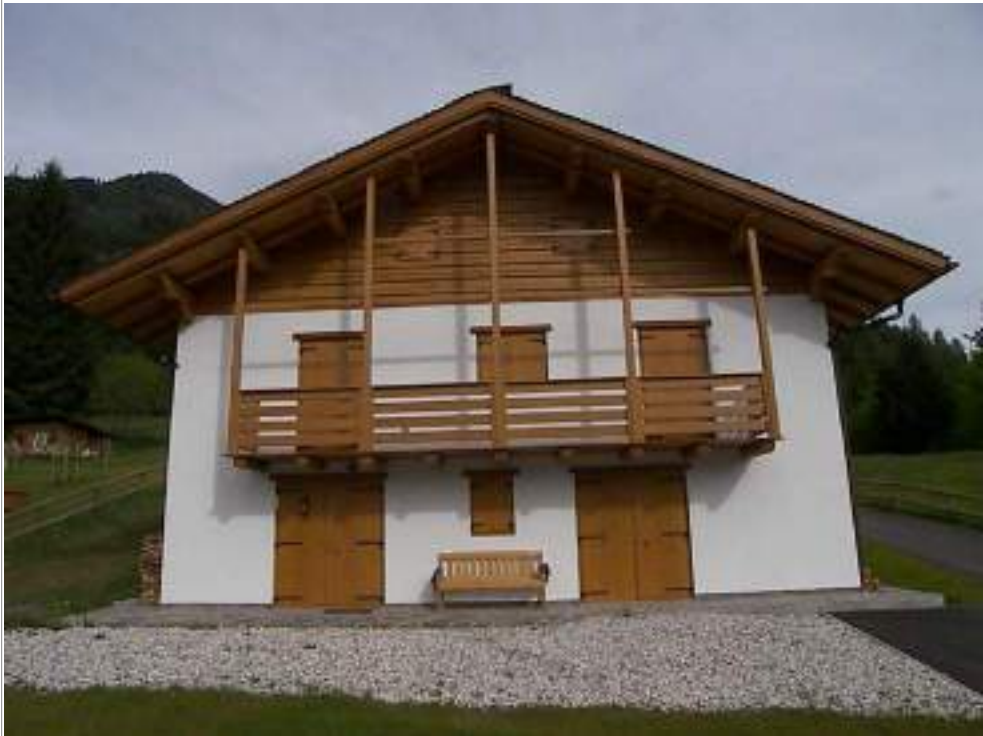
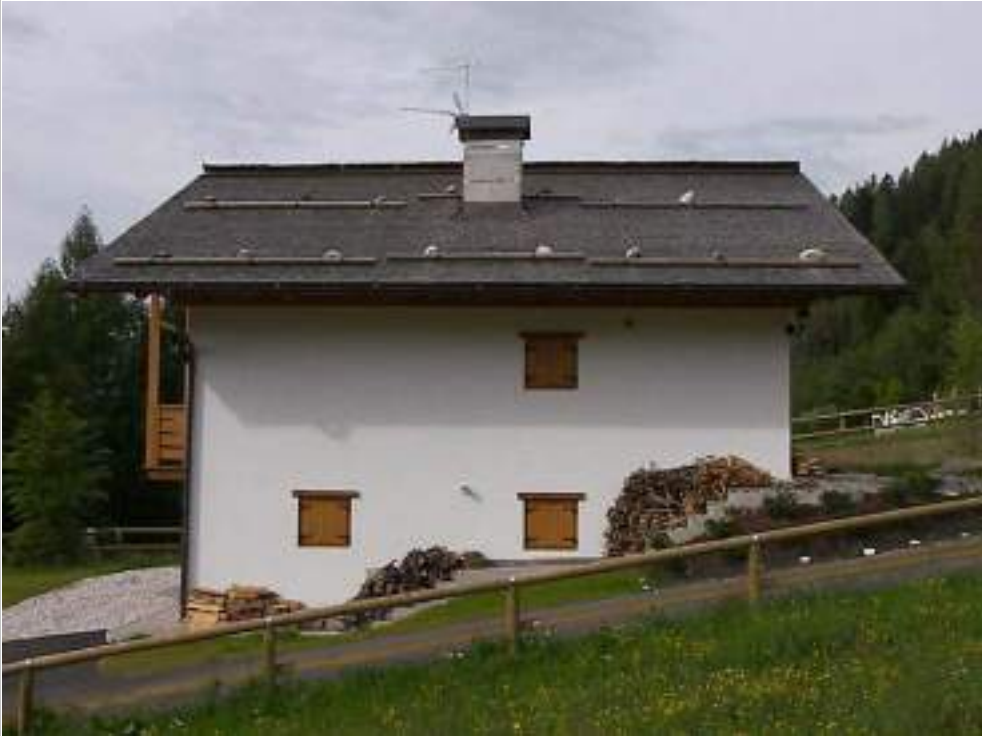
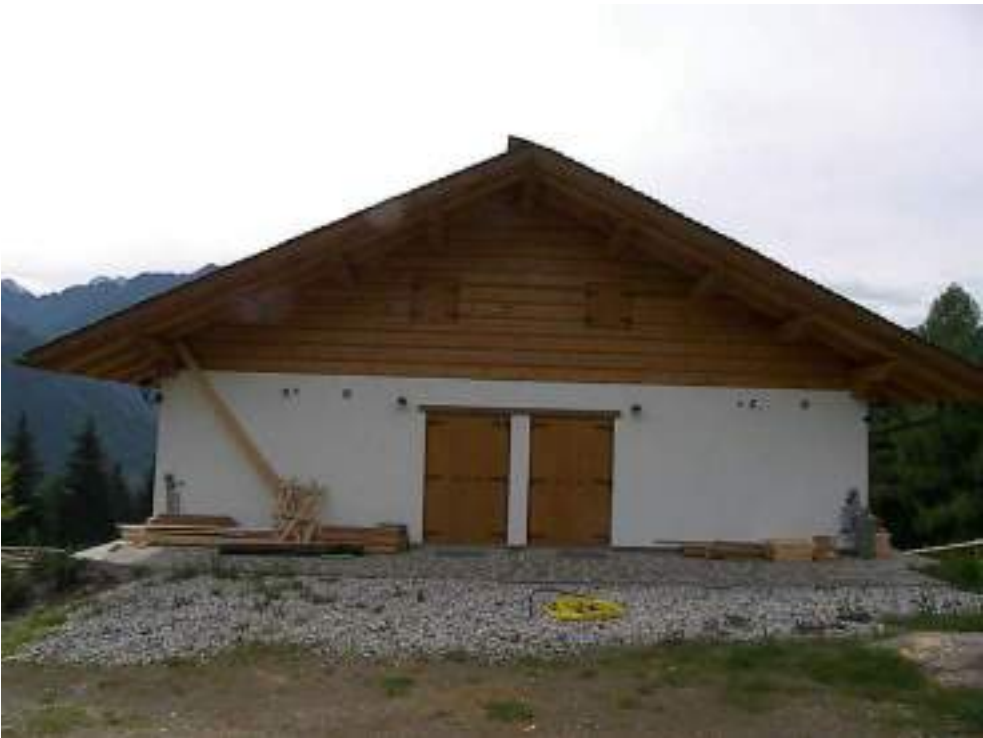
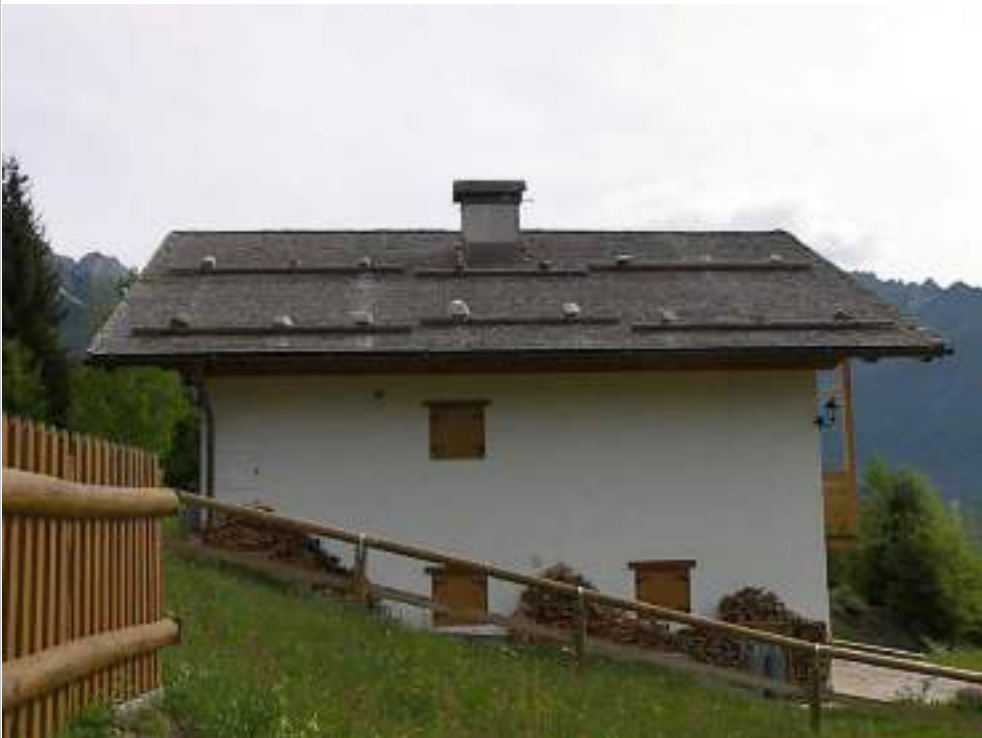
| iscrizioni | “BF 2005 ML” trave di colmo | stato elevazioni | B | elementi qualificanti | iscrizioni | elementi degradanti | antenne e impianti simili<br>torrette e comignoli anomali | uso attuale | abitativo |

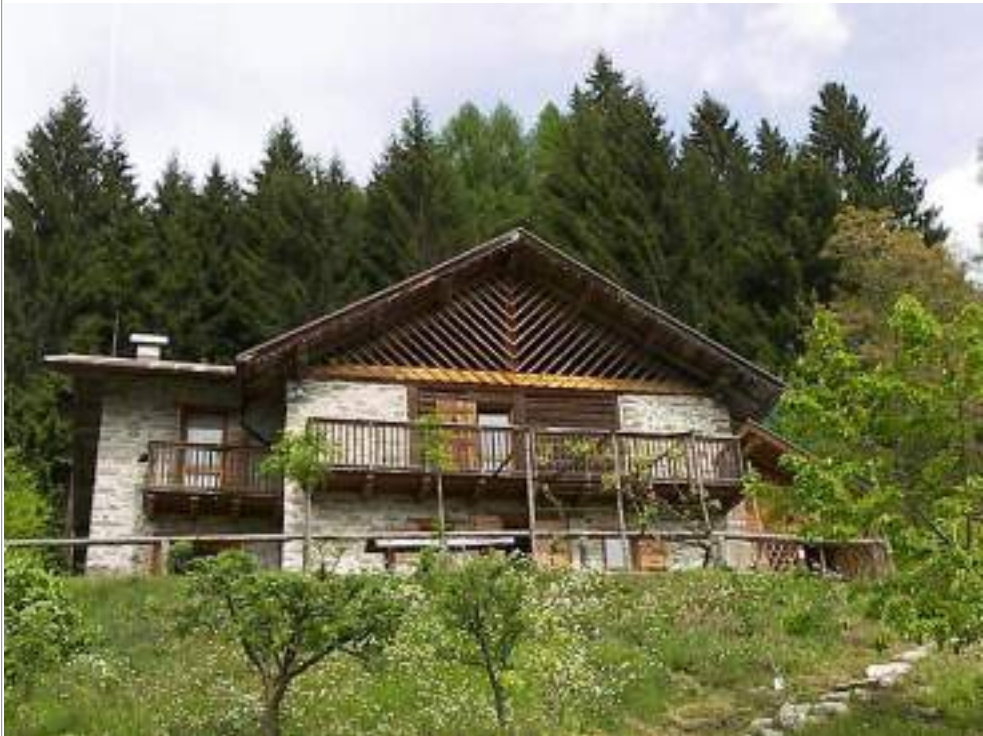
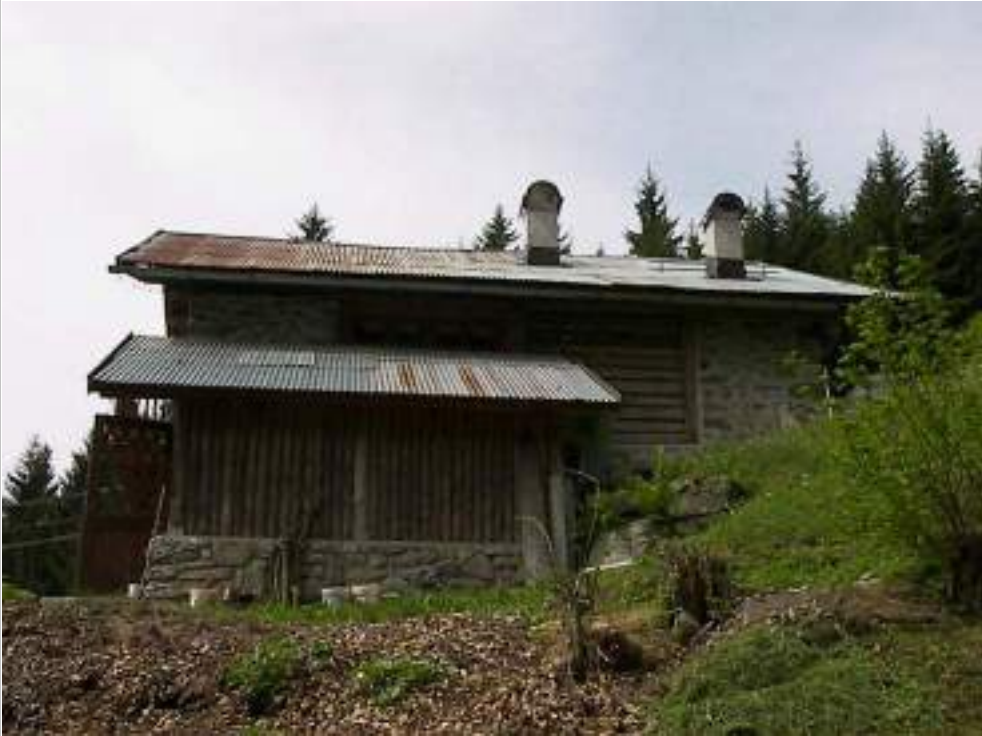
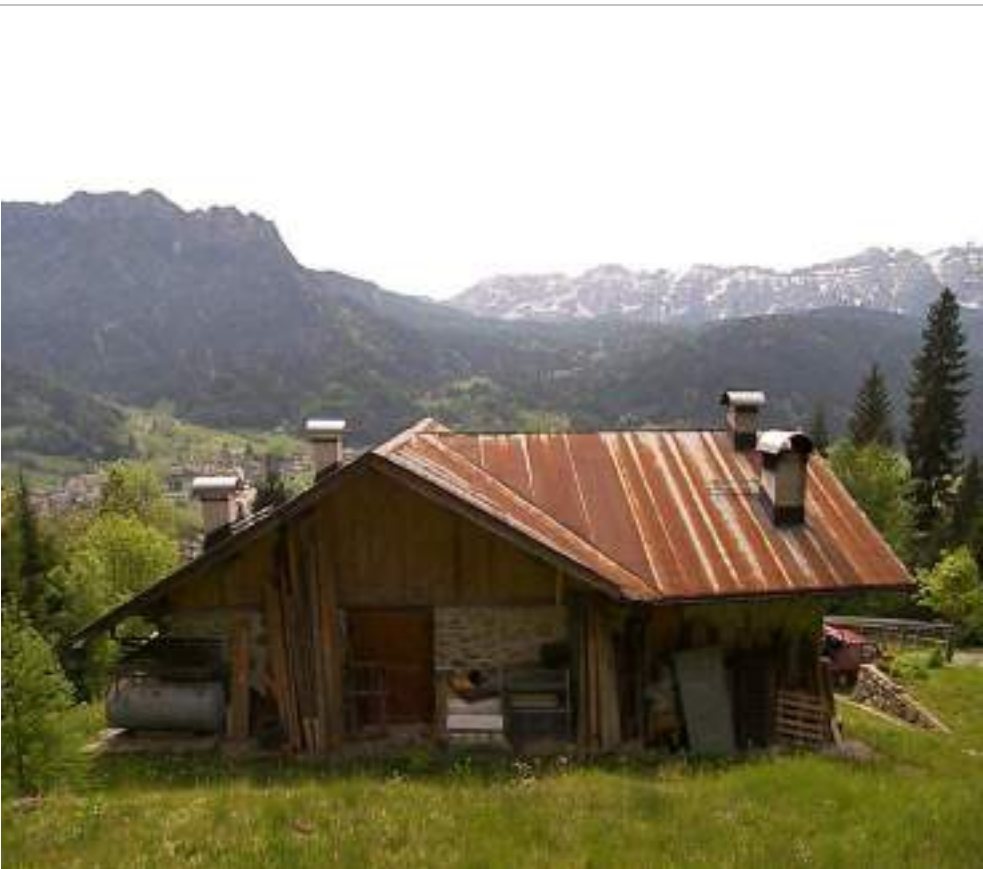
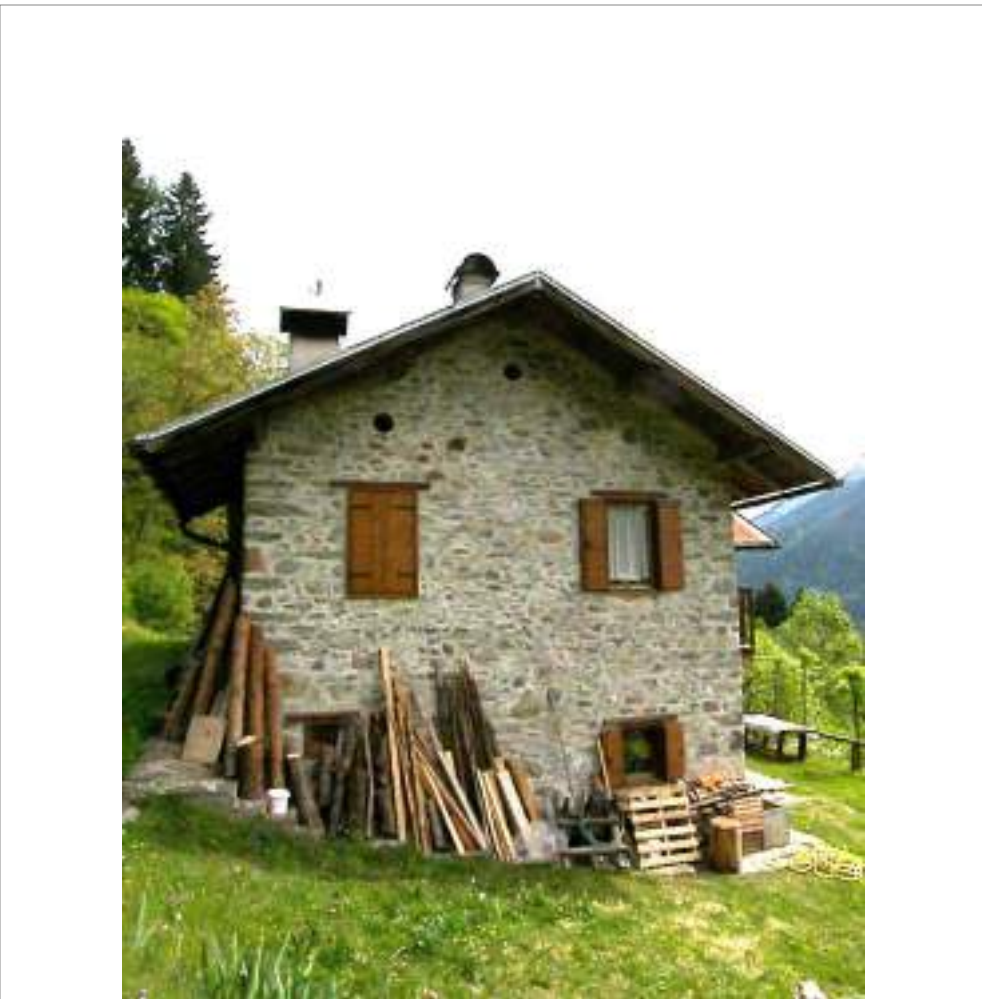
| <div>iscrizioni</div> <div>“W FD” (?) “FL 1930” sopra trave<br/>(?) simbolo di croce non rappresentabile</div> | | <div>stato elevazioni</div> <div>B</div> | | <div>elementi qualificanti</div> | | <div>elementi degradanti</div> | | <div>uso attuale</div> <div>abitativo</div> | |
| <div>ambienti</div> <div>Fienile 1.1.07<br/>Fuoco 3.2.02<br/>Stalla 1.1.07<br/>Letto 3.2.03</div> | | | | | | | | | |

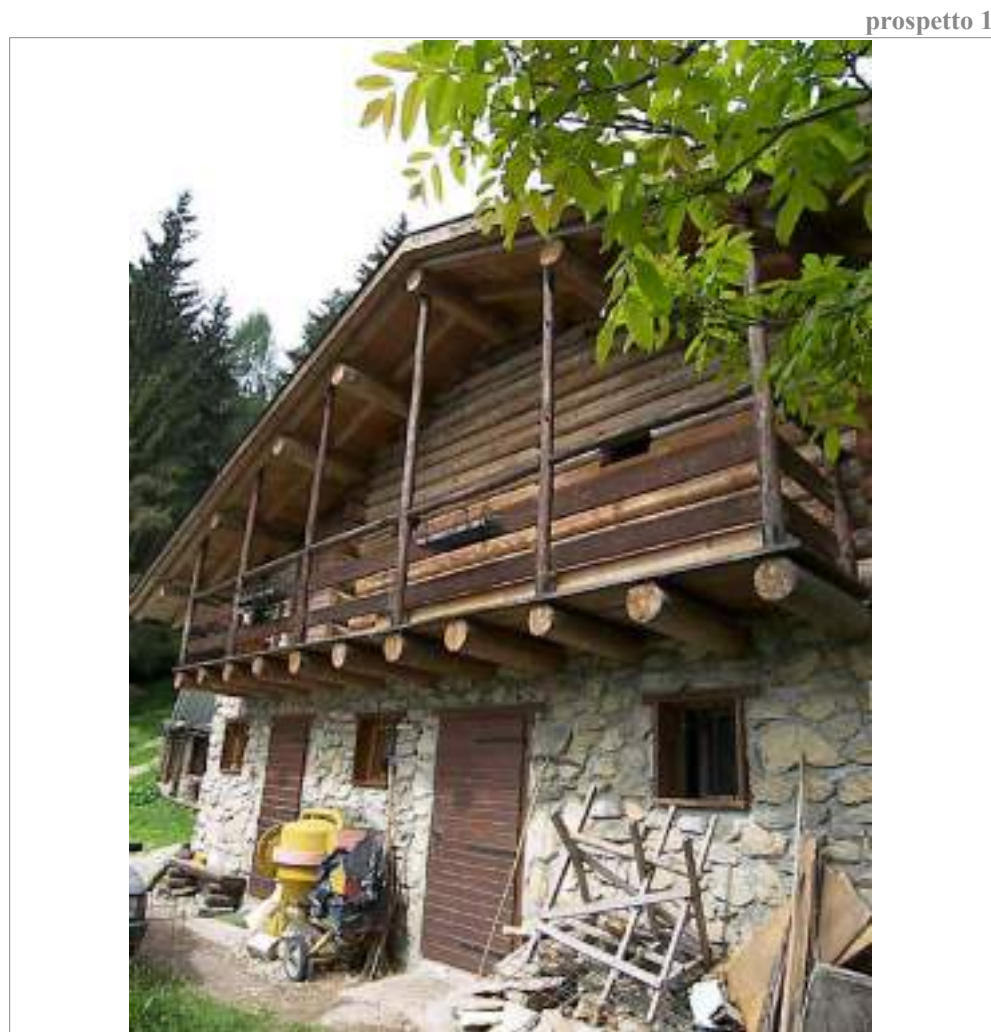
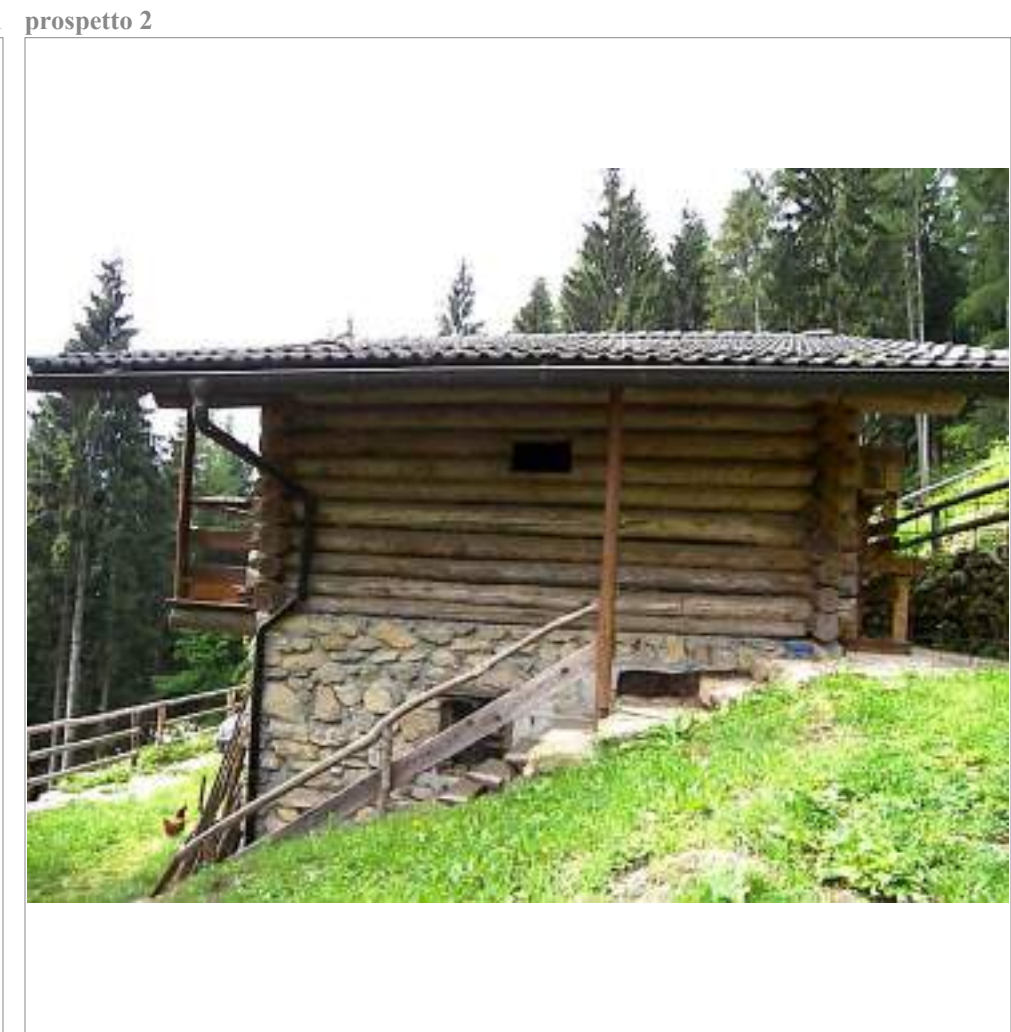
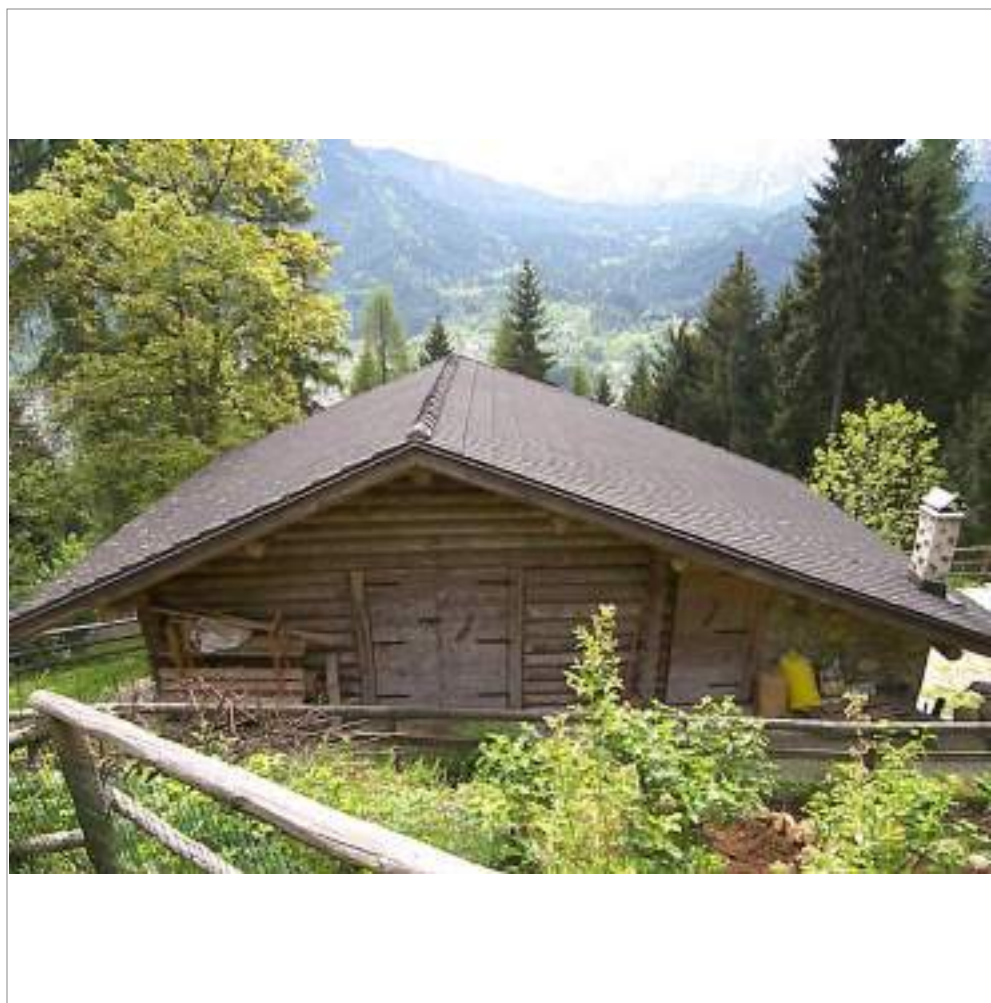
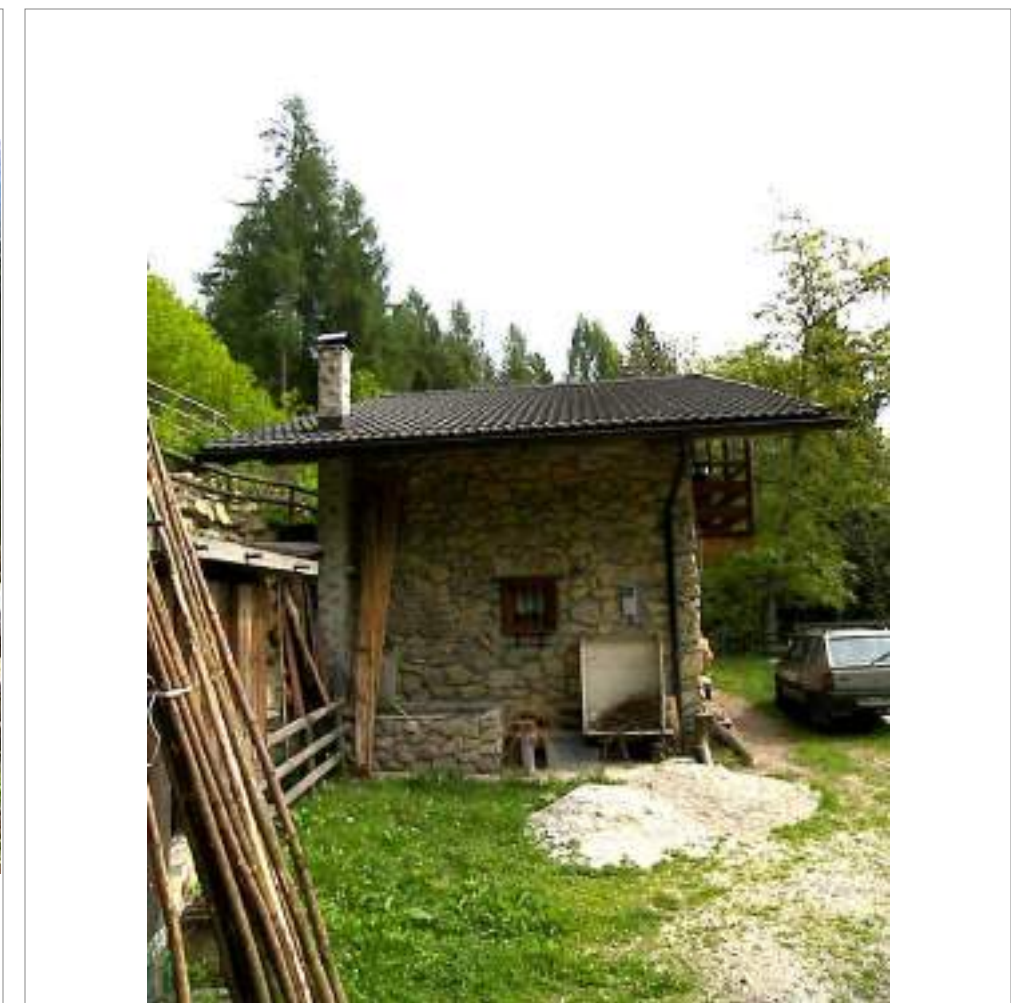
L’edificio, seppur recentemente ristrutturato ad uso abitativo, ha conservato le caratteristiche evolutive del tipo A4.

*Indicazioni di intervento*

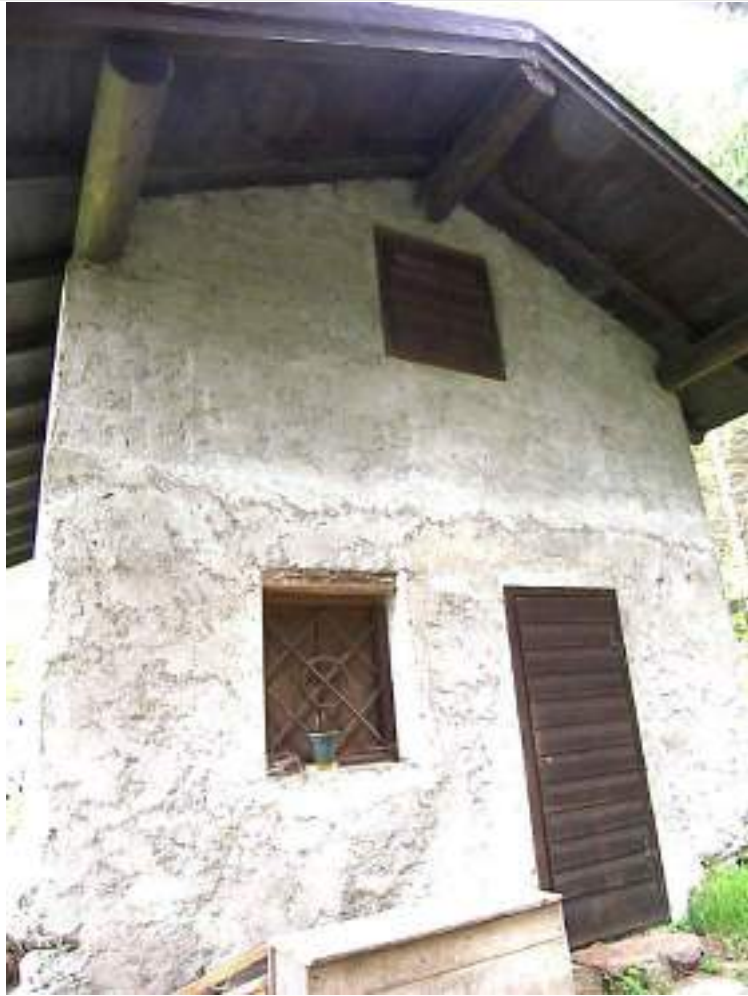
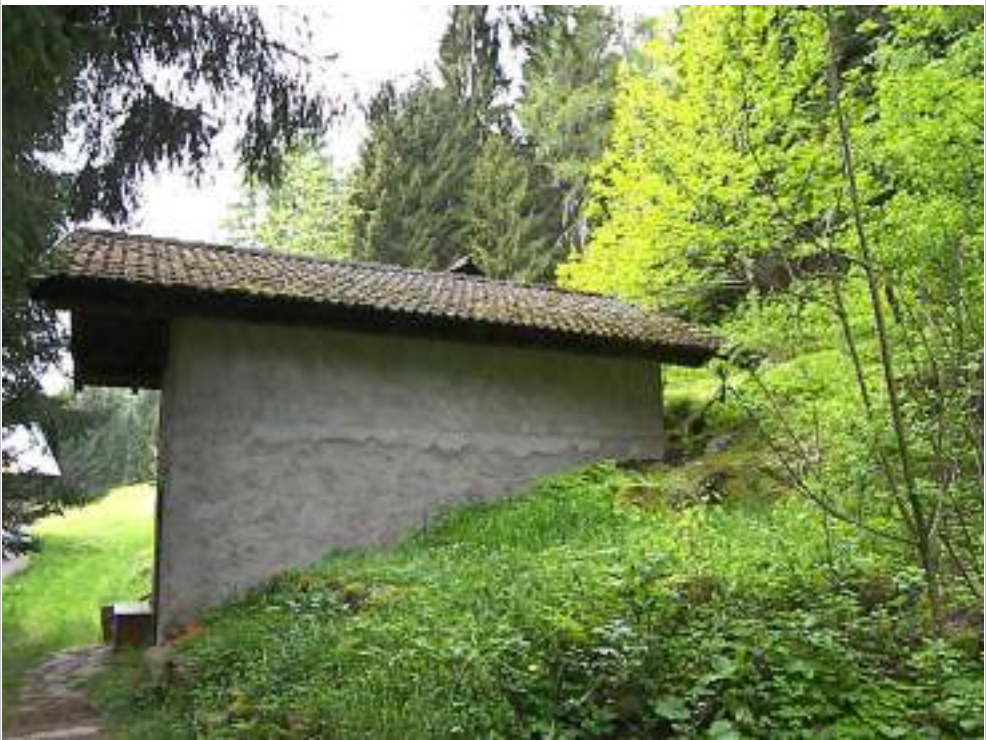
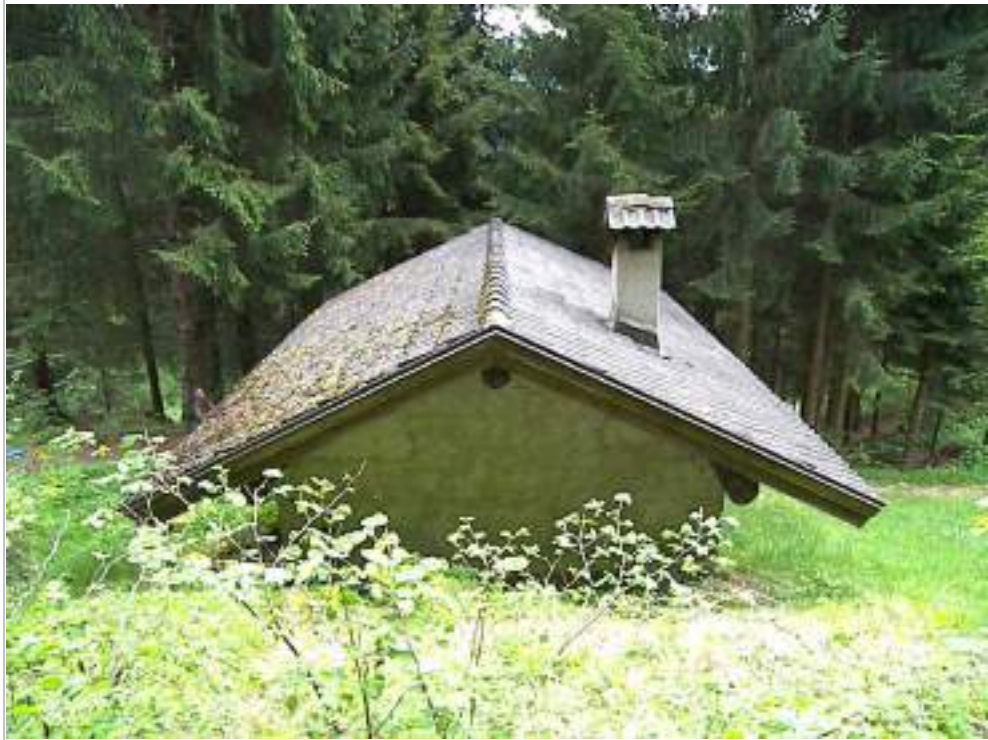
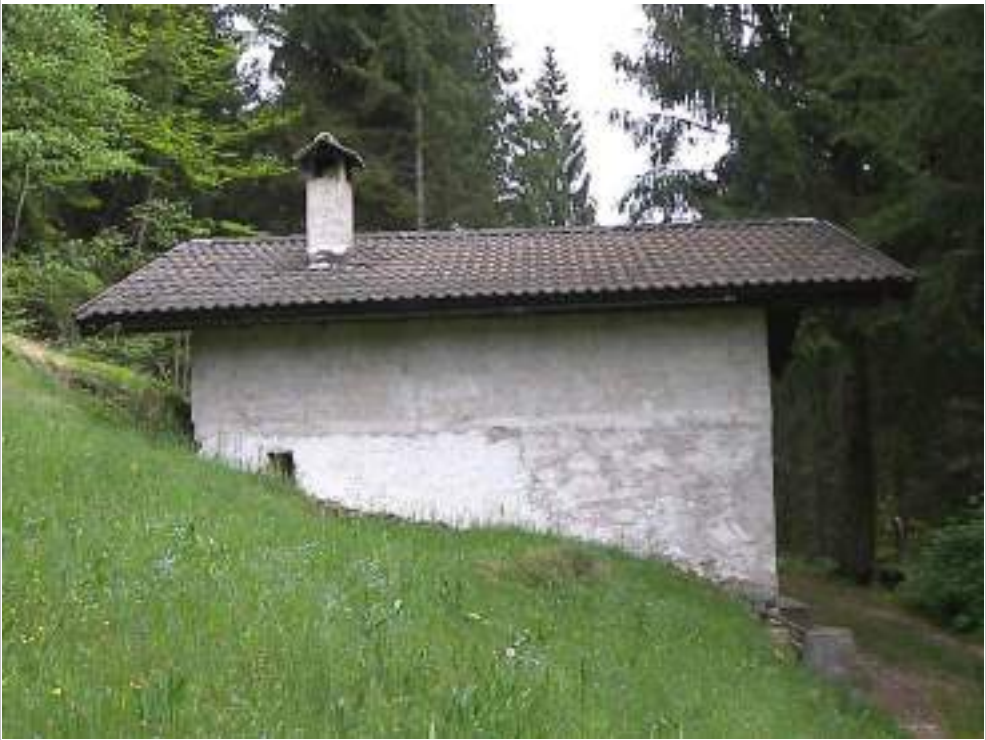
| iscrizioni | | stato elevazioni | B | elementi qualificanti | | elementi degradanti | intonaci cementizi | uso attuale |

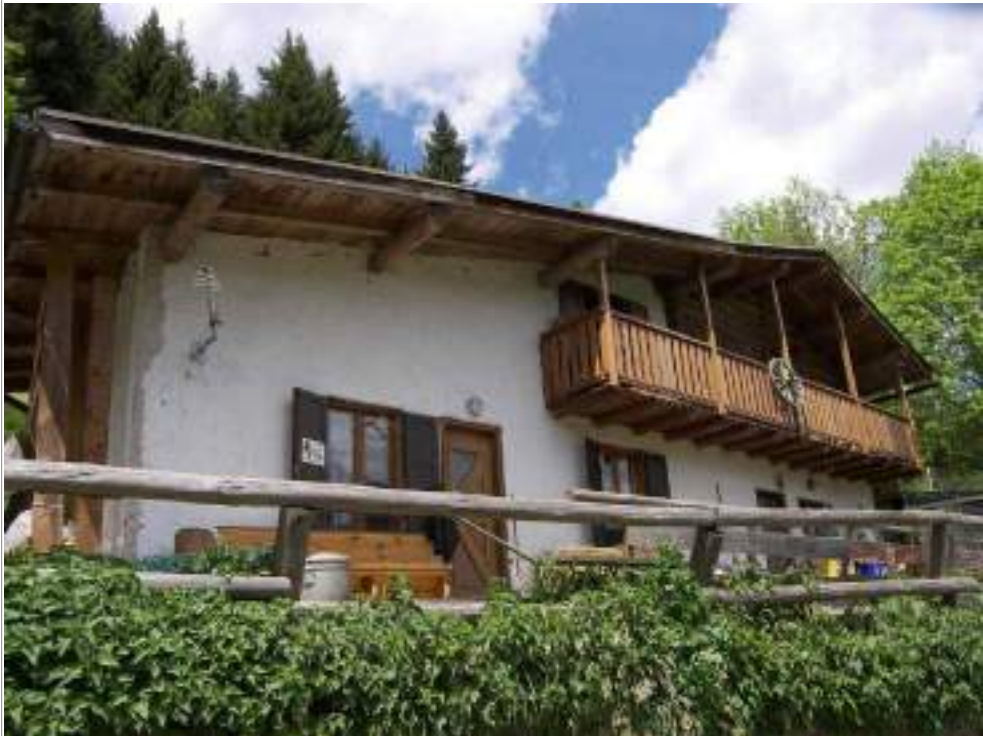
prospetto 1

| iscrizioni | | stato elevazioni | B | elementi qualificanti | | elementi degradanti | murature in cemento a vista<br>intonaci cementizi<br>finestre e porte con dimensioni<br>anomale<br>torrette e comignoli anomali<br>antenne e impianti simili<br>coperture in lamiera ondulata o<br>non verniciata | uso attuale | abitativo |

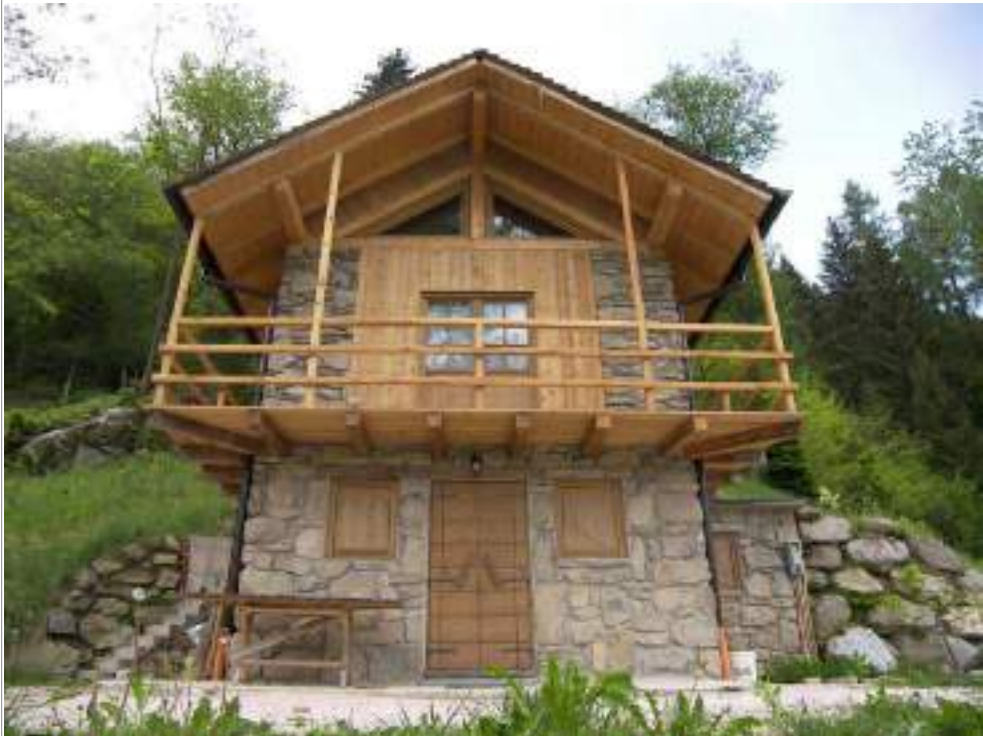
prospetto 1

| iscrizioni | | stato elevazioni | B | elementi qualificanti | | elementi degradanti | murature in cemento a vista<br>intonaci cementizi<br>torrette e comignoli anomali<br>antenne e impianti similiari | uso attuale | abitativo |

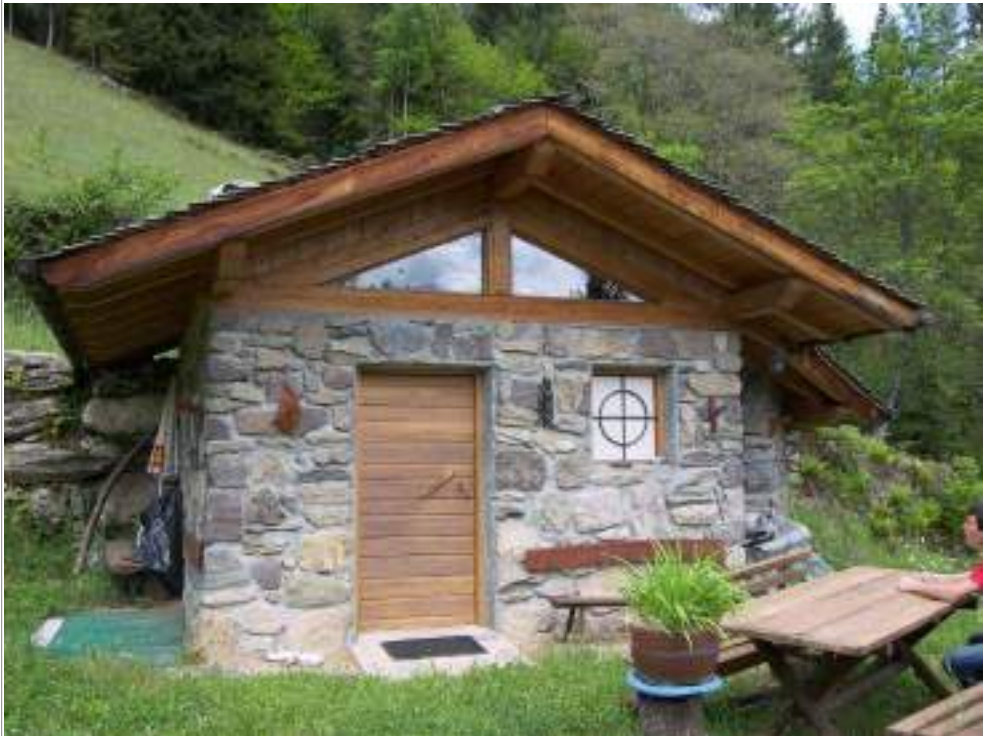
prospetto 1

| iscrizioni | | stato elevazioni | B | elementi qualificanti | | elementi degradanti | malte cementizie | uso attuale |

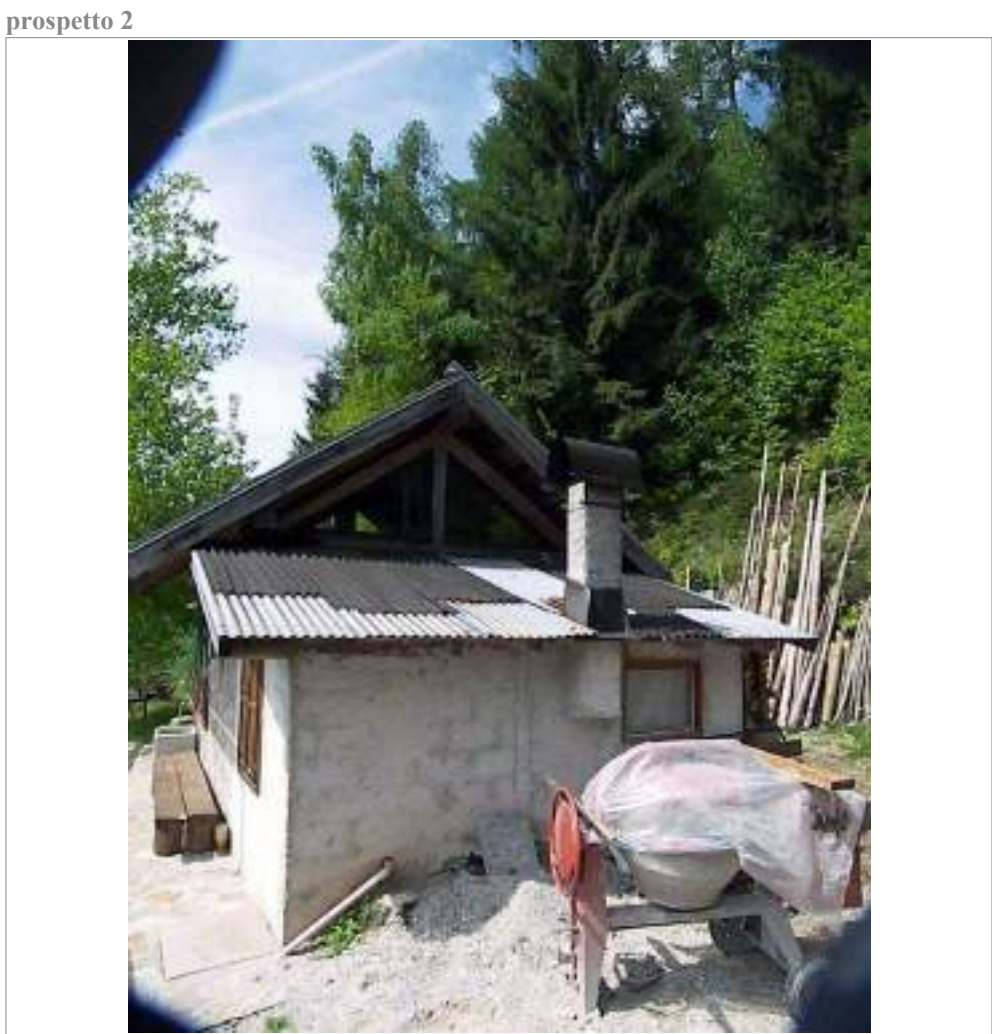
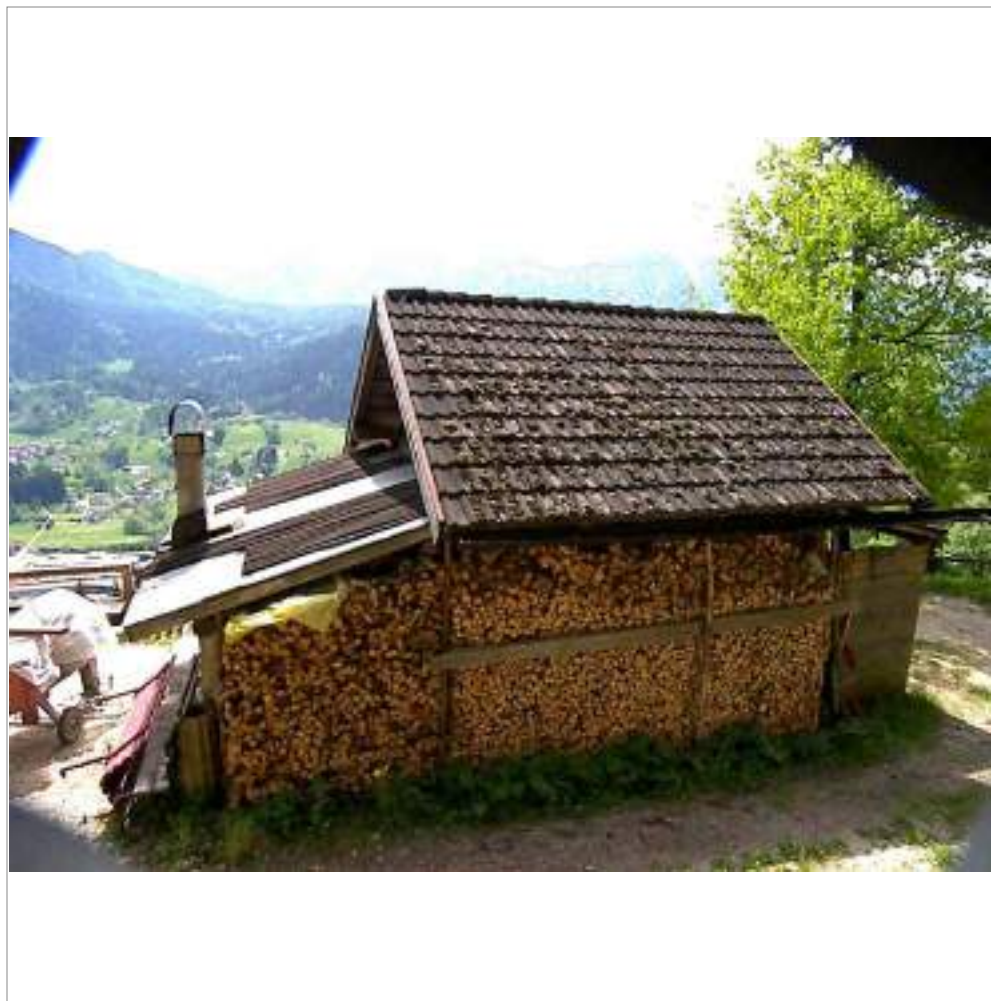
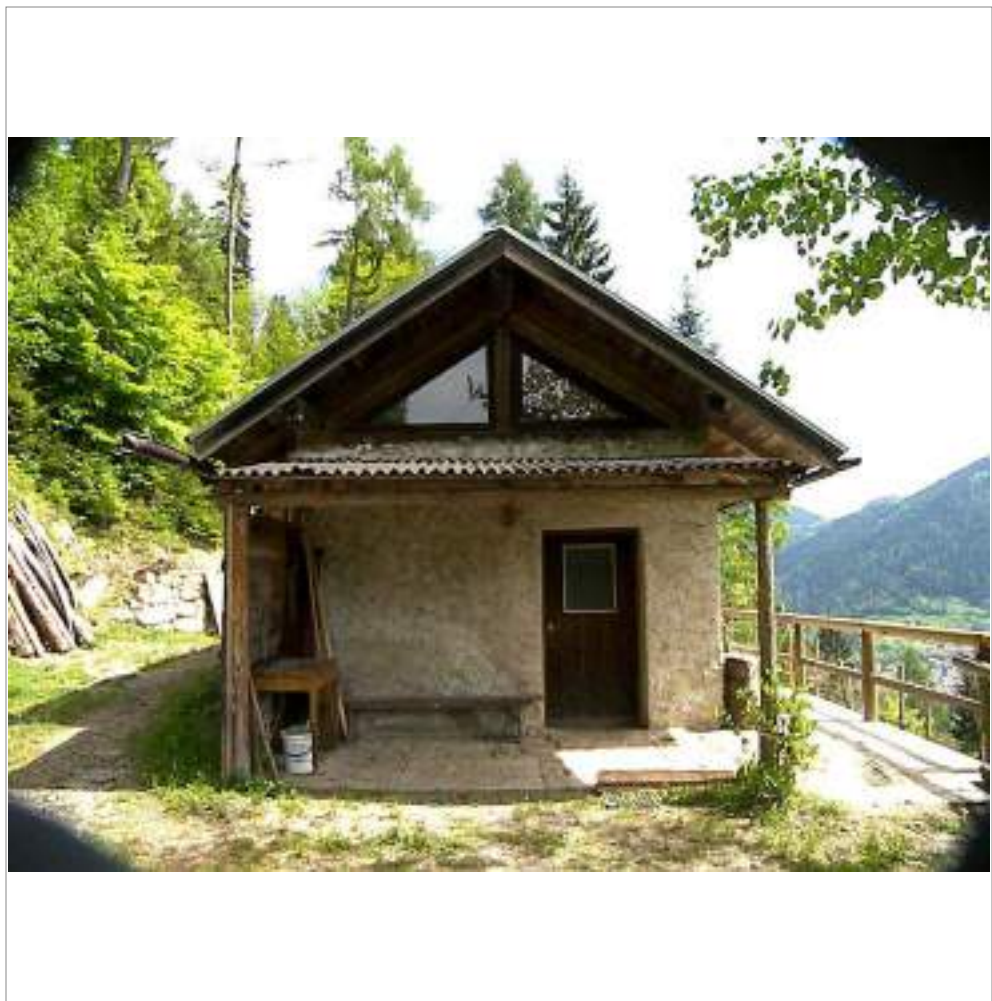
Edificio costruito in più fasi. Tipo F.3 all’impianto è stato in un primo tempo sopraelevato e successivamente ampliato sul prospetto 2 con un ampliamento del Fuoco vagamente simile a una ritonda.

*Indicazioni di intervento*

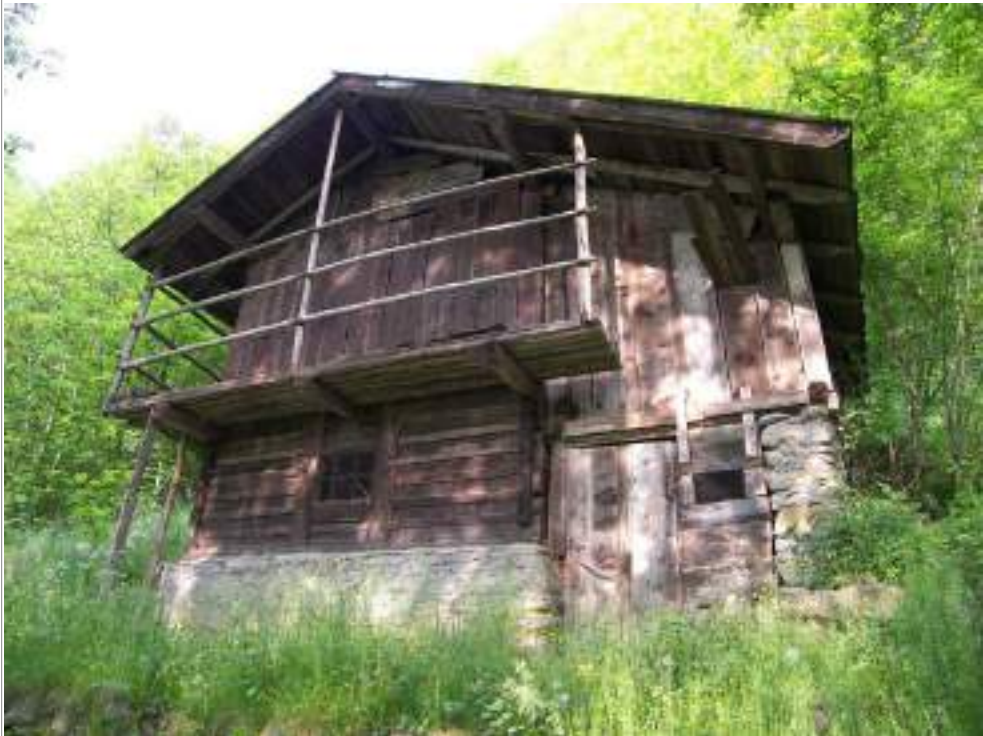
prospetto 1

| iscrizioni | | stato elevazioni | B | elementi qualificanti | | elementi degradanti | intonaci cementizi<br>coperture in lamiera ondulata o<br>non verniciata | uso attuale | agricolo | |
