area omogenea

TRA 01

edificio n.

001

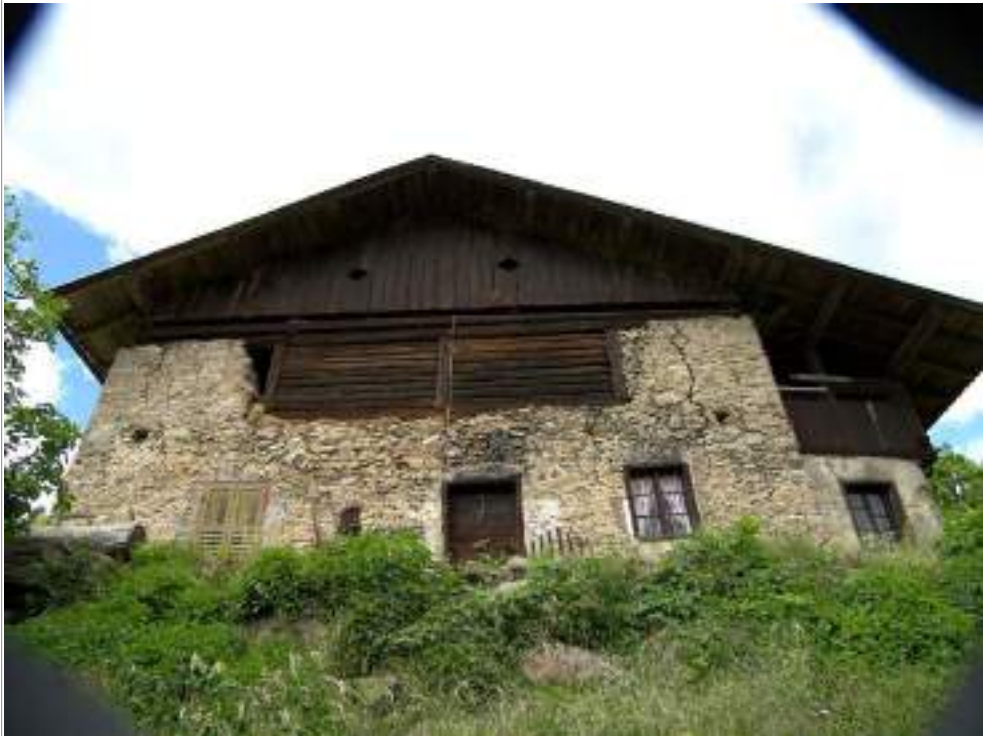
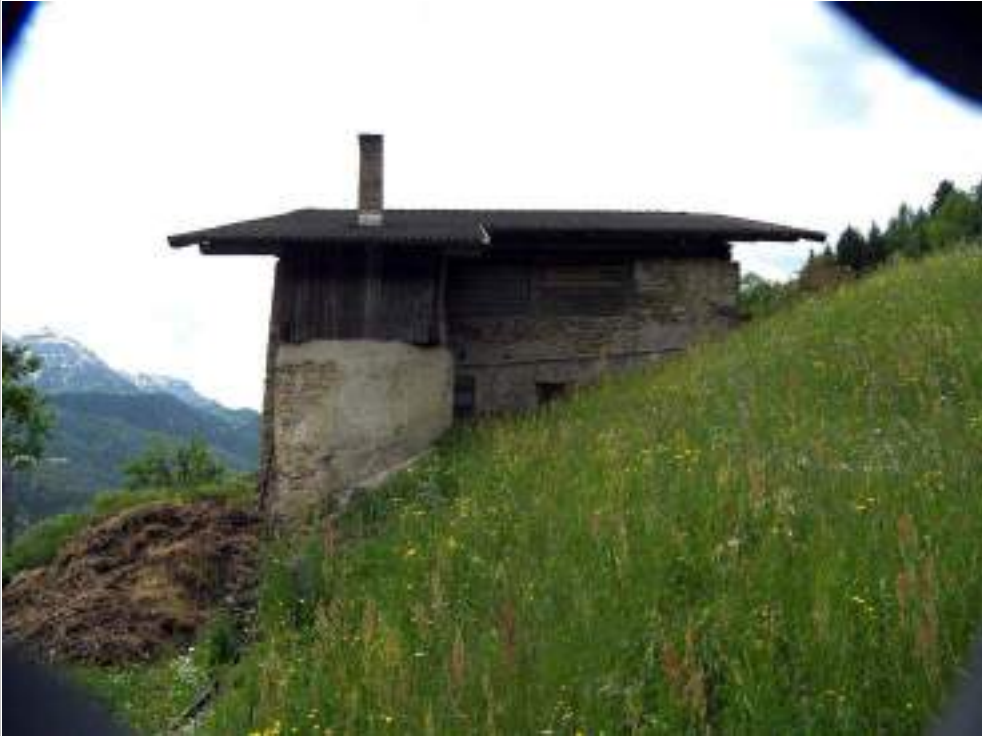
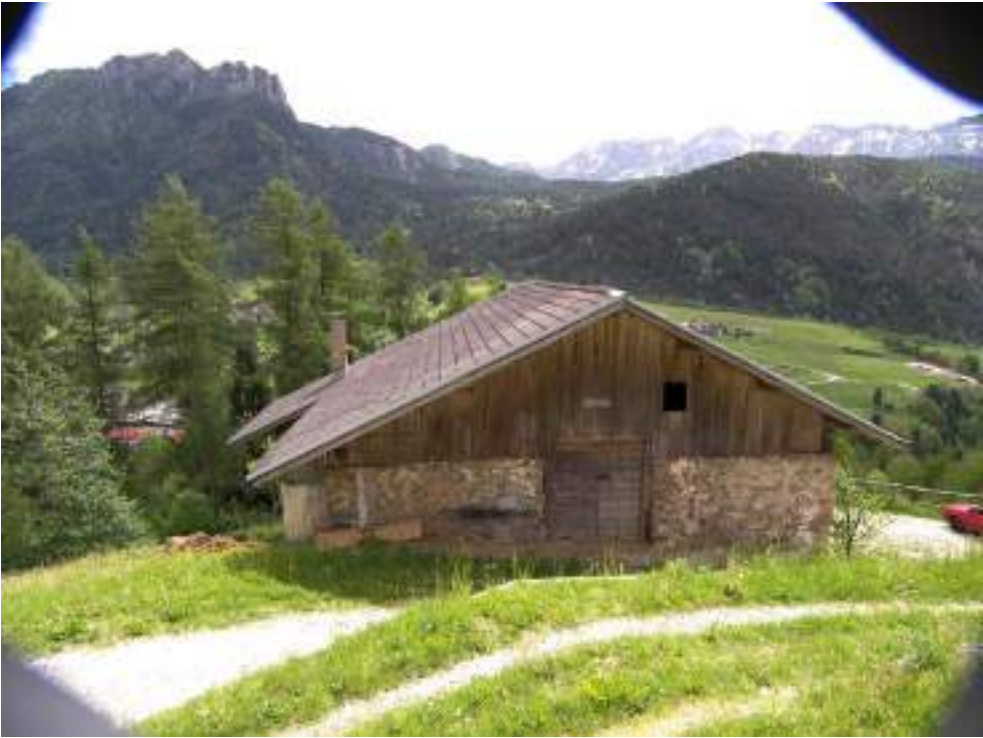
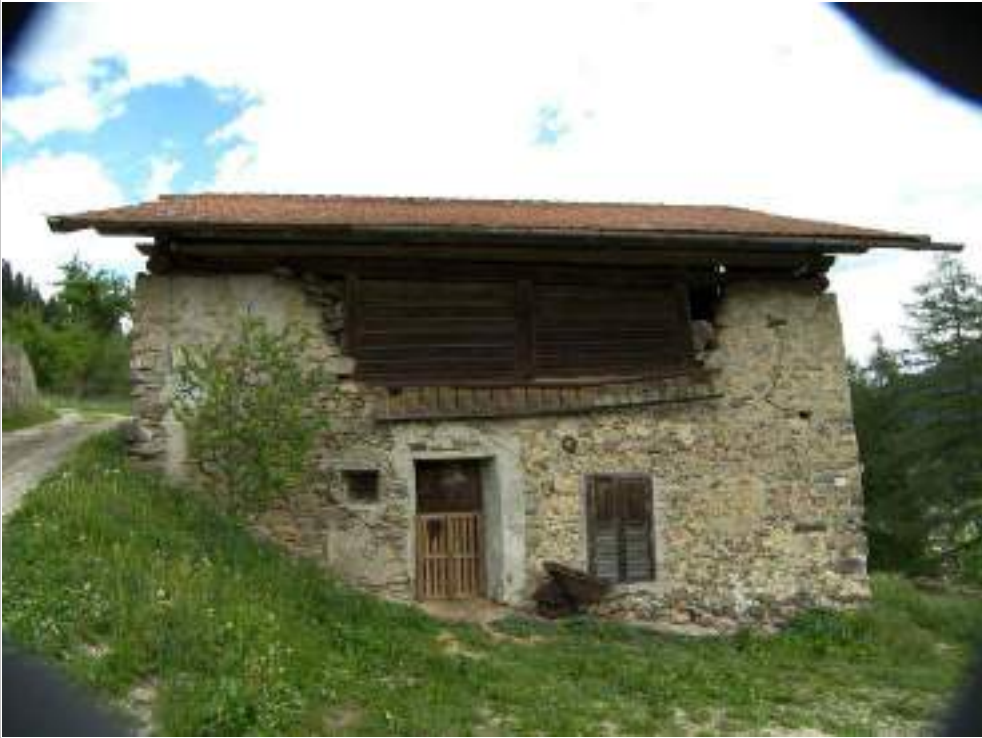
prospetto 1    prospetto 2

| ambienti | Fienile 1.1.07<br>Stalla 1.1.08<br>altro | Edificio unitario con aggiunta di ritonda sul prospetto 2. Simile ad un tipo A.2, ma con piano terra diviso a metà tra abitativo (a valle) e stalla (a monte). | | | | | | | |

*Indicazioni di intervento*

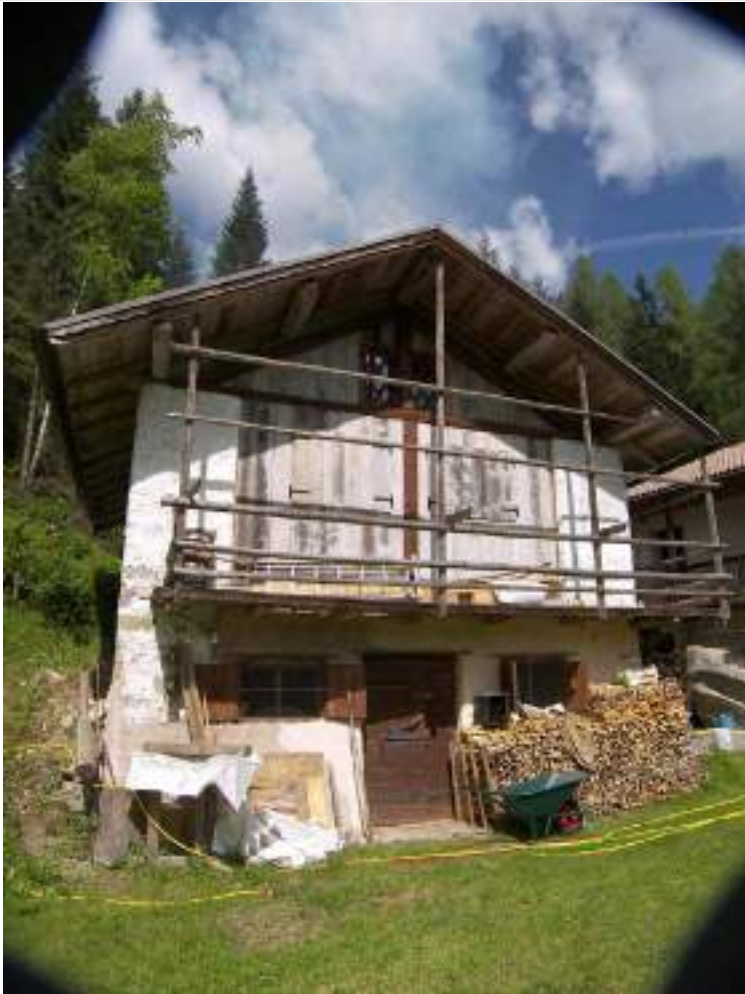
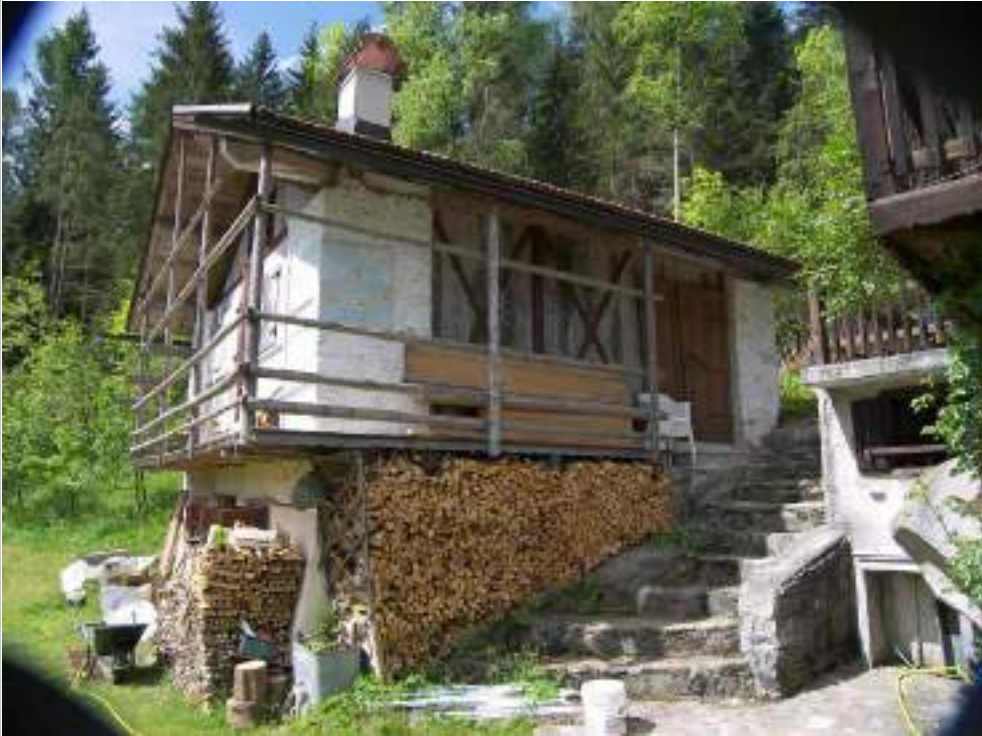
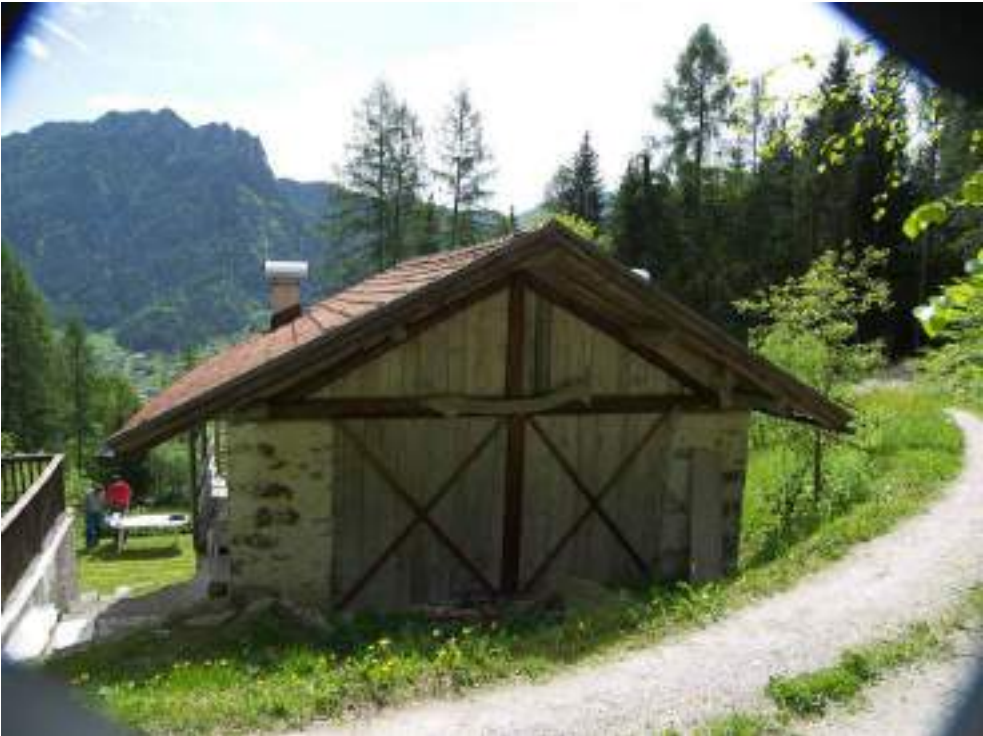
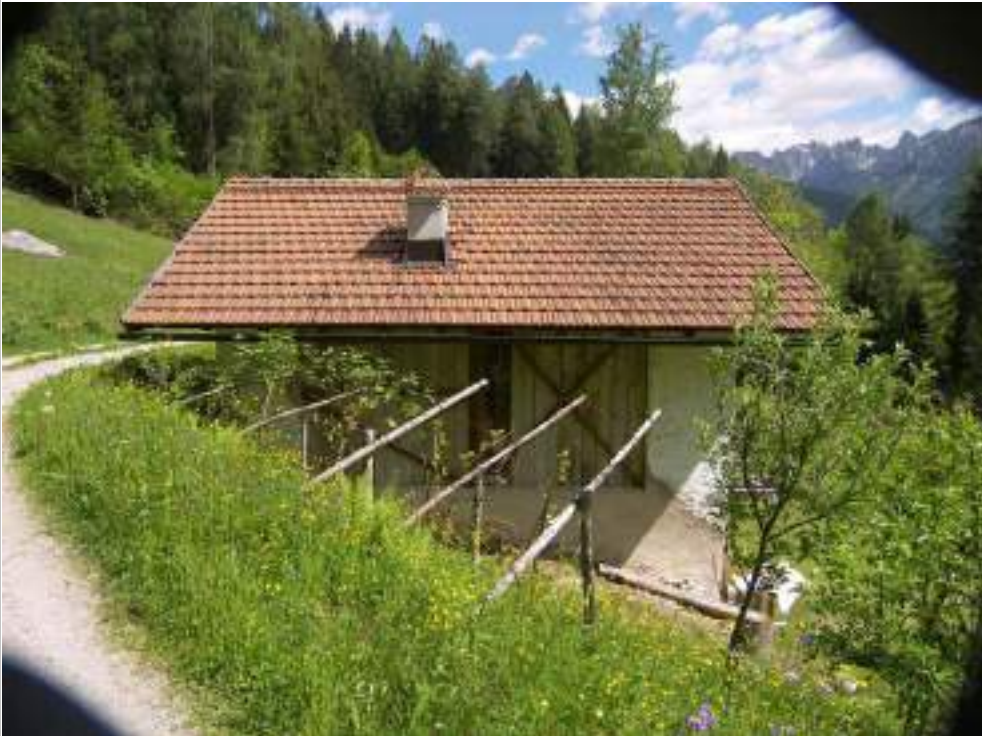
Edificio unitario A.2 almeno parzialmente trasformato in abitativo (vedi camini).

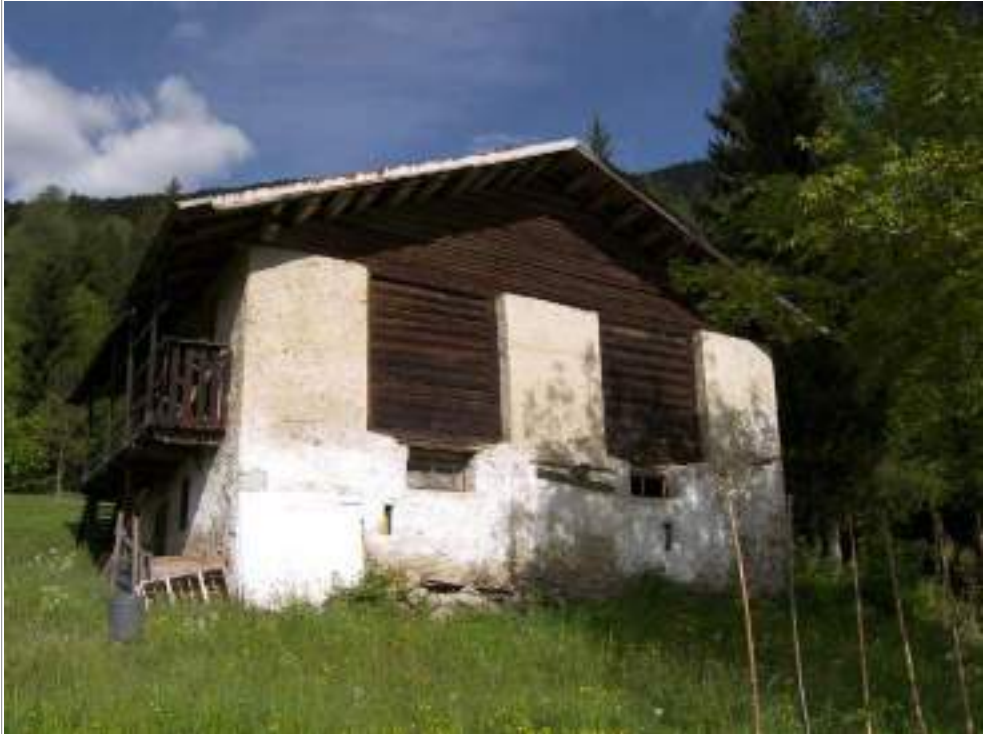
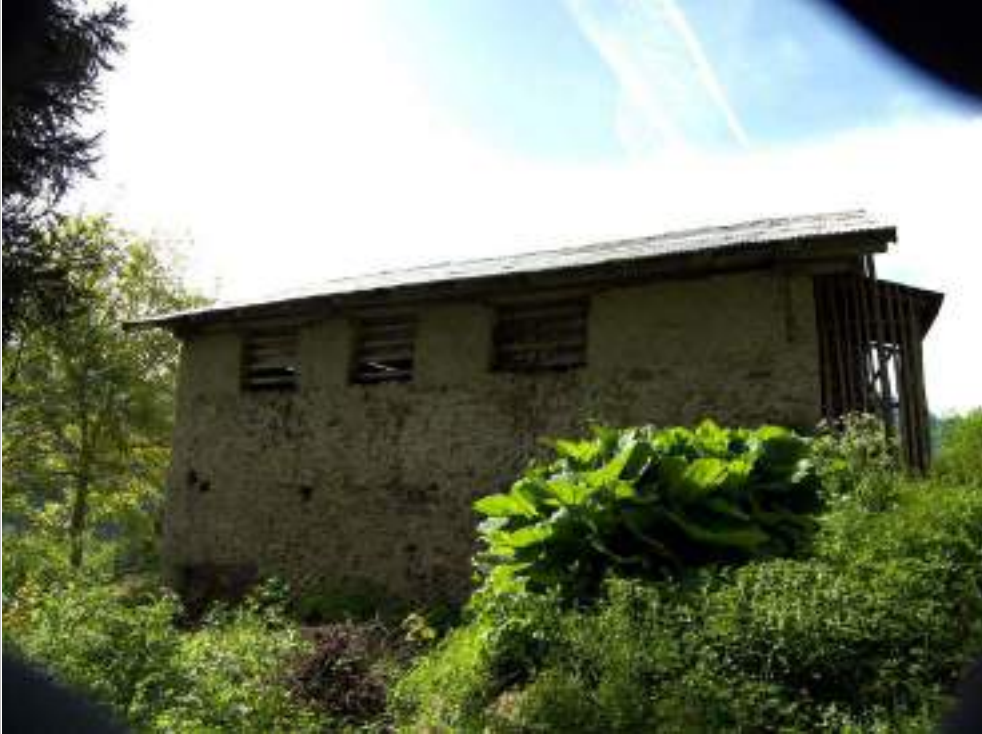
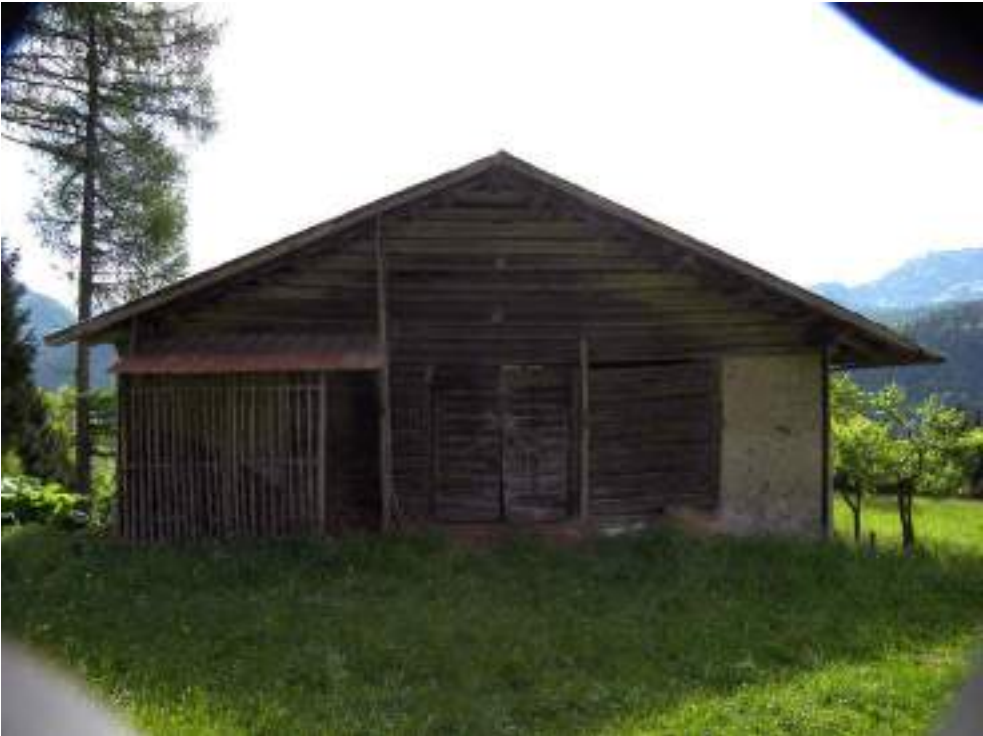
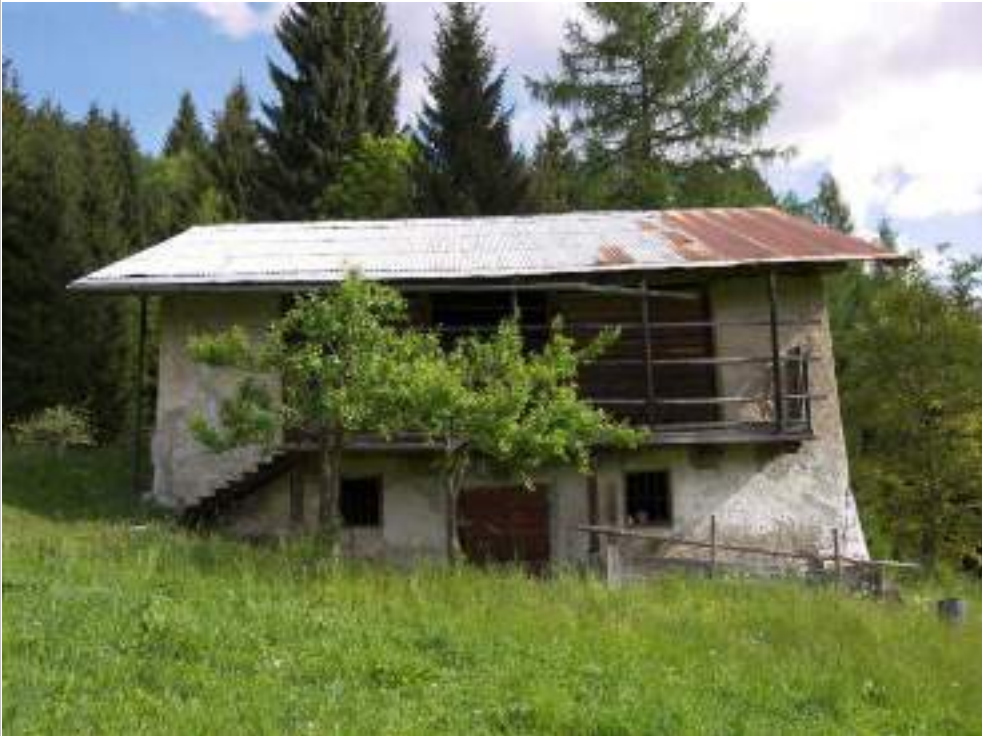
| iscrizioni | “1966” colmo posteriore | stato elevazioni | M | elementi qualificanti | iscrizioni<br>decorazioni | elementi degradanti | intonaci cementizi<br>coperture in lamiera ondulata o non verniciata<br>barbacane in cemento | uso attuale | | | | | | | |

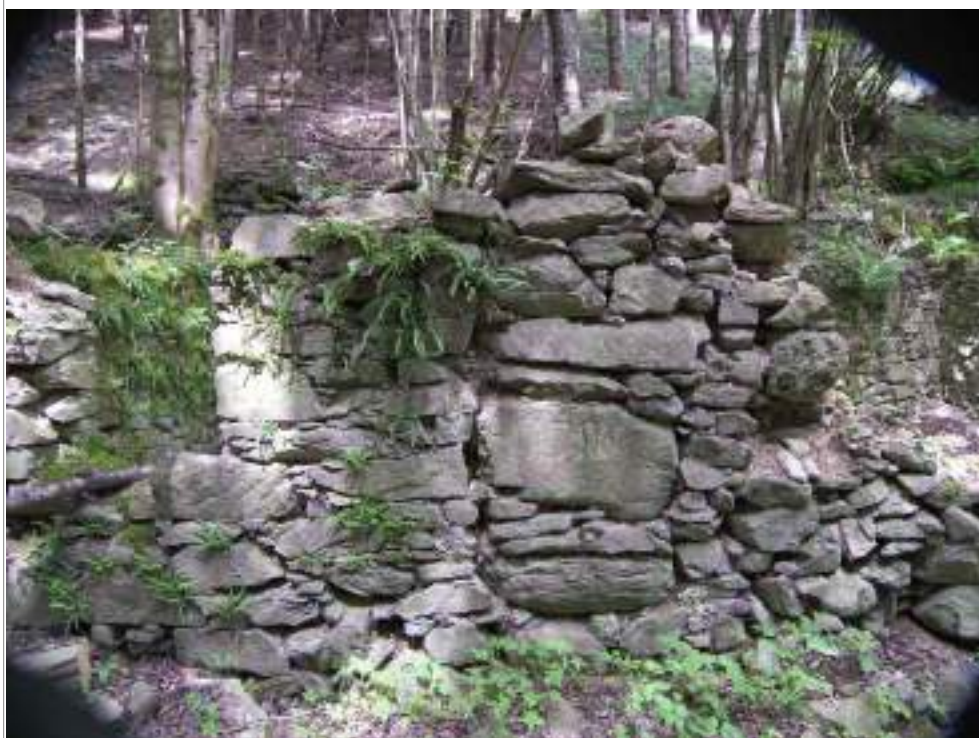
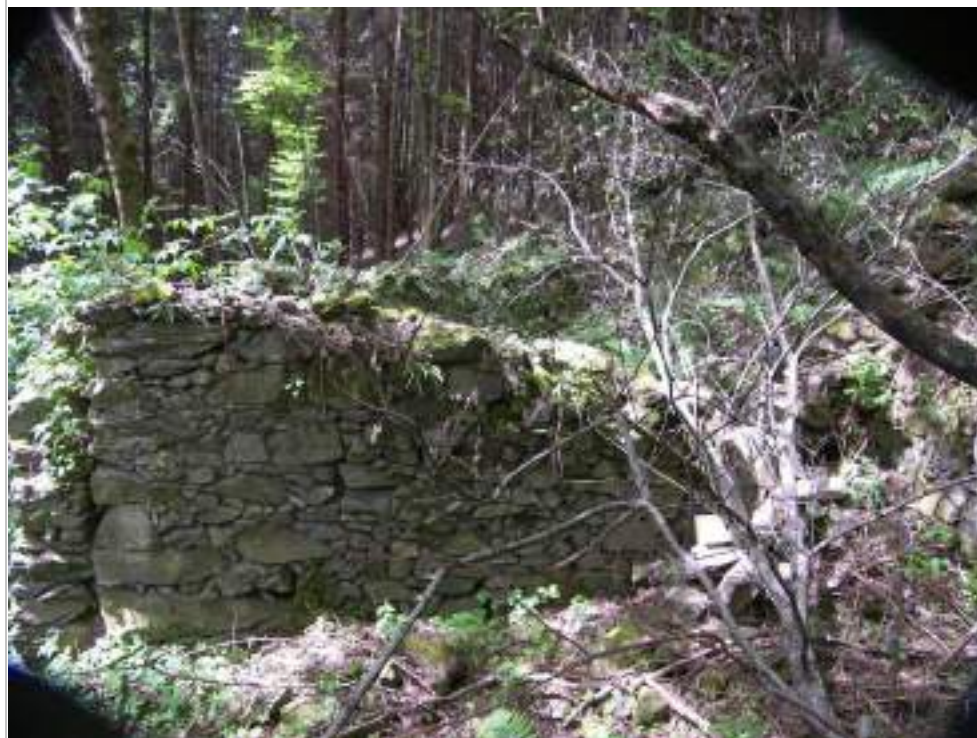
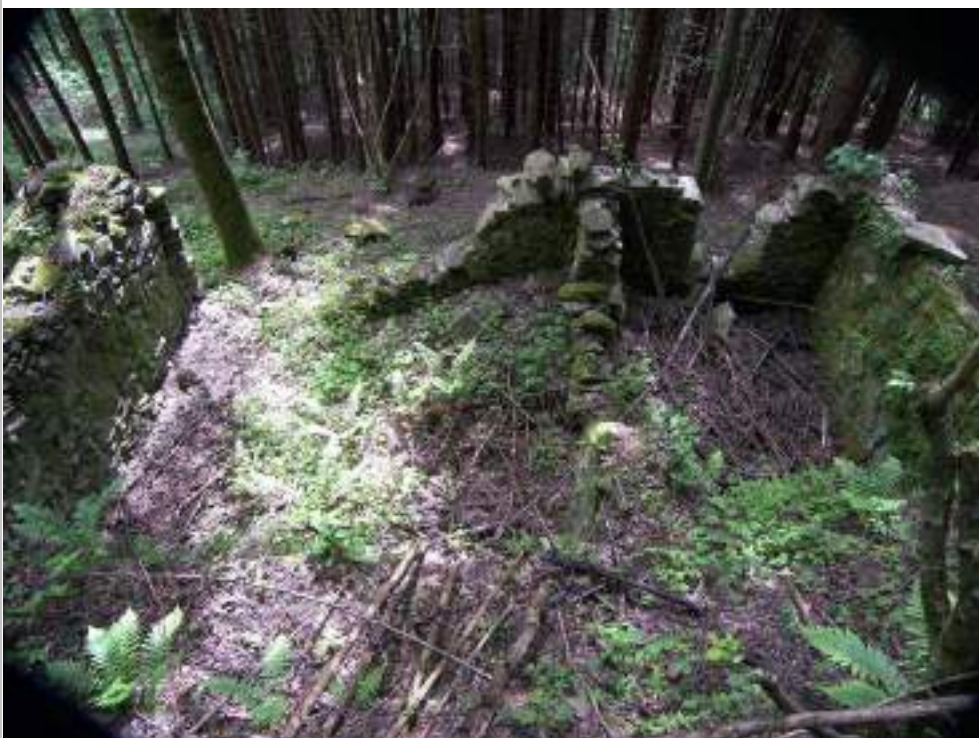
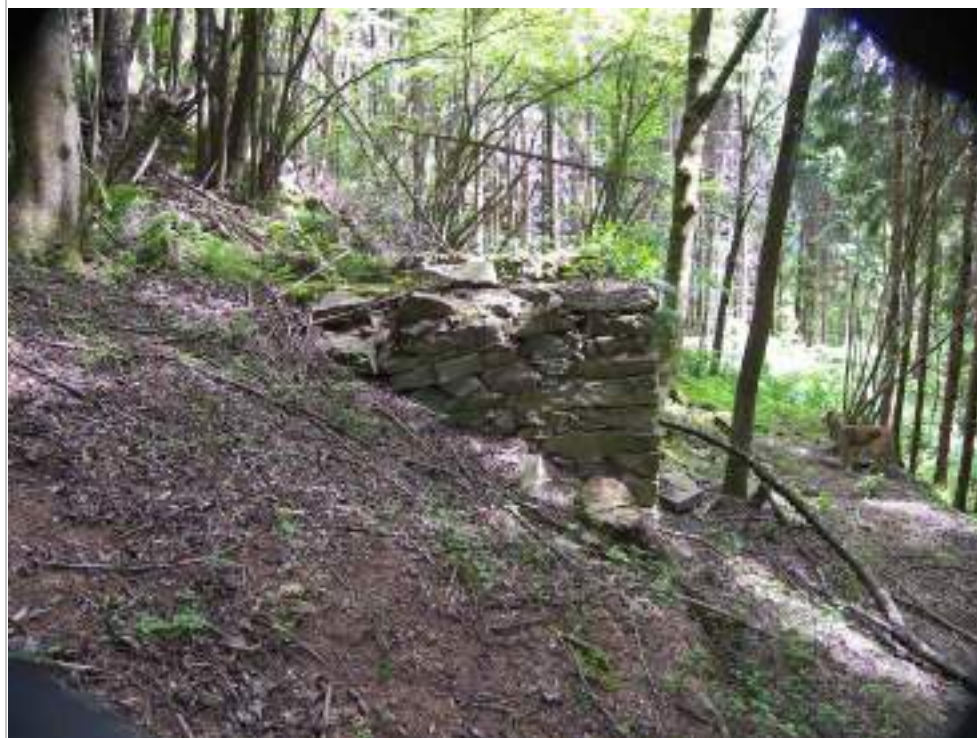
| iscrizioni | “1796” su pietra | stato elevazioni | P | elementi qualificanti | elementi degradanti | uso attuale |

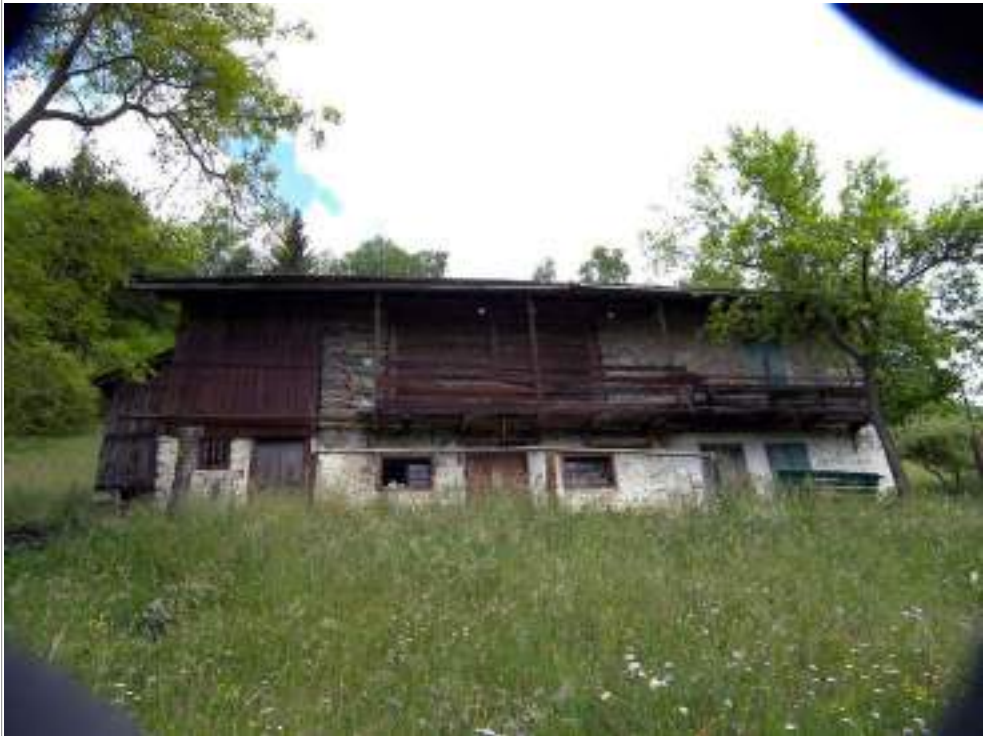
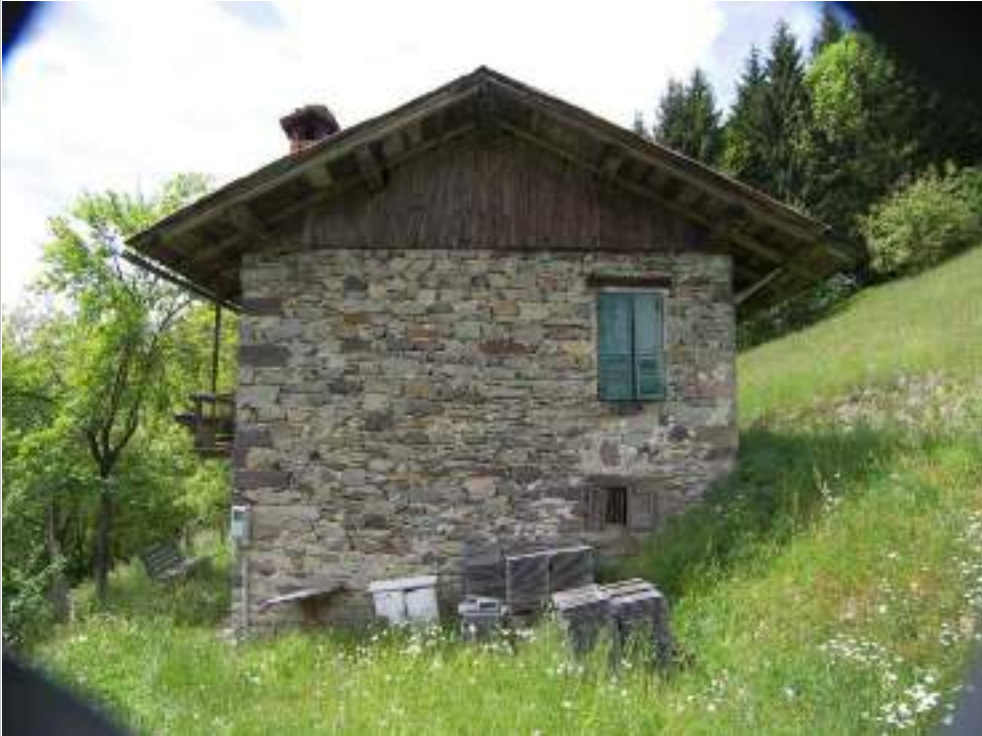
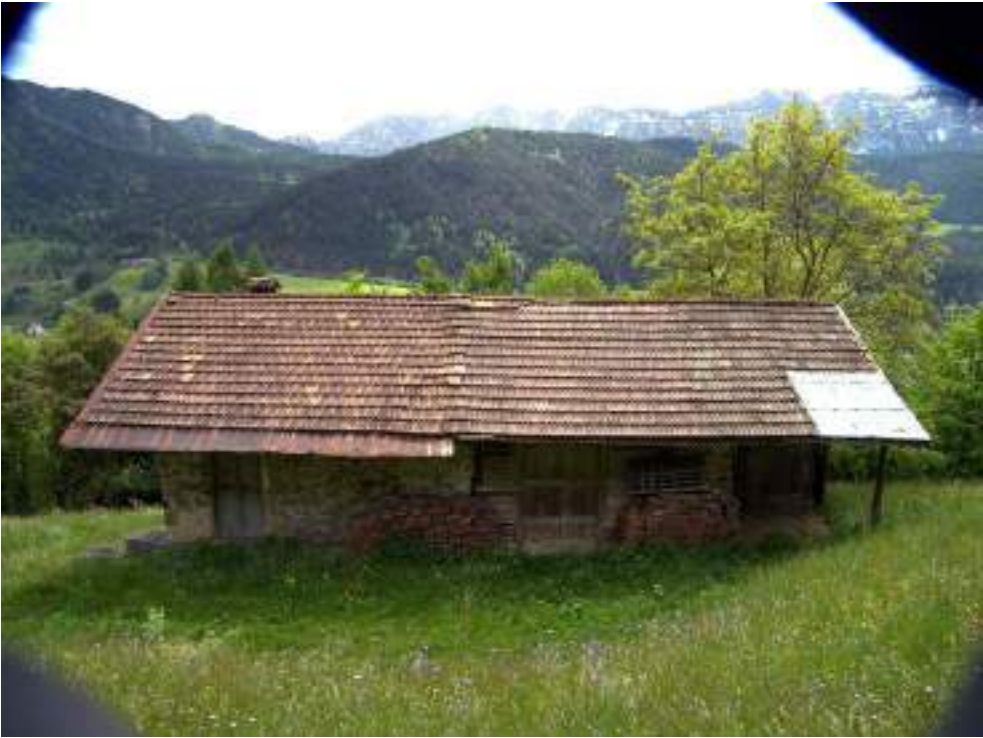
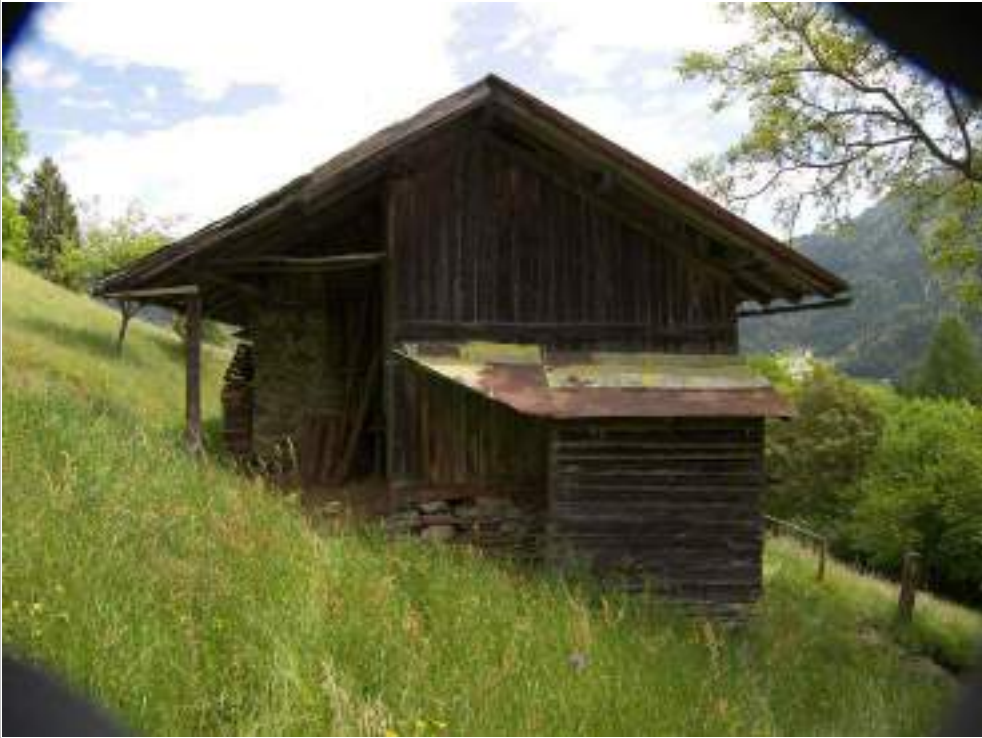
| iscrizioni | | stato elevazioni | B | elementi qualificanti | | elementi degradanti | finestre e porte con dimensioni anomale<br>antenne e impianti similiari<br>contatore energia elettrica. | uso attuale | abitativo<br>agricolo |

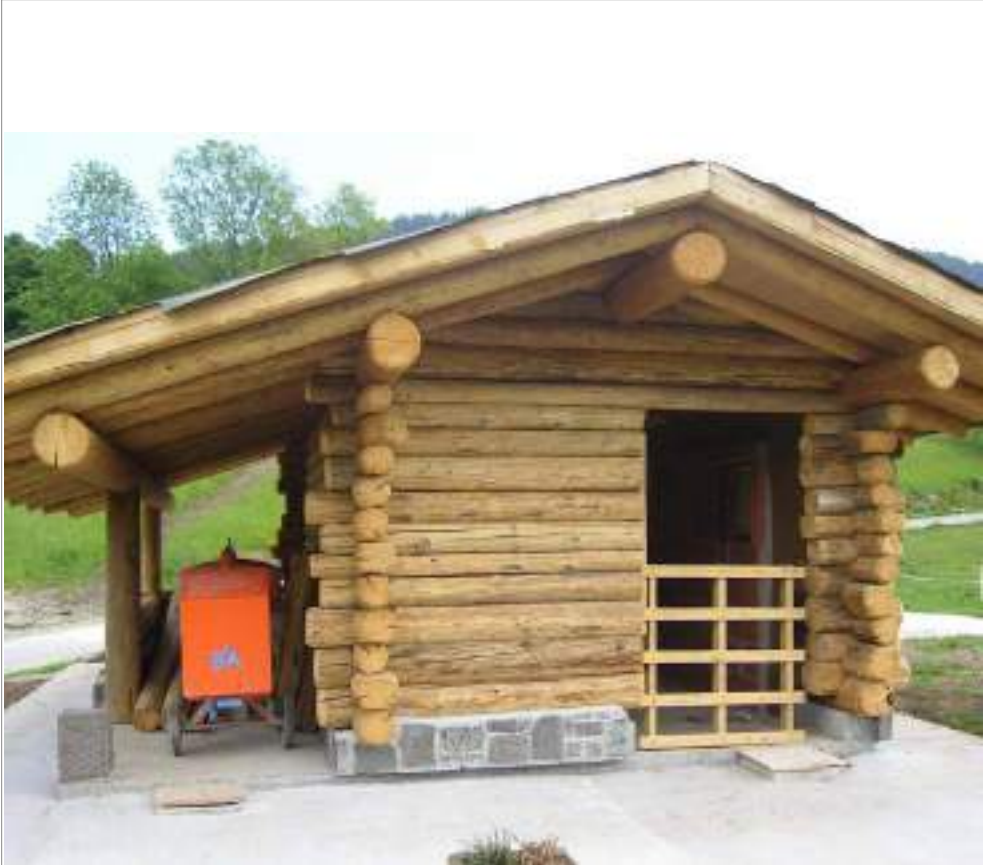
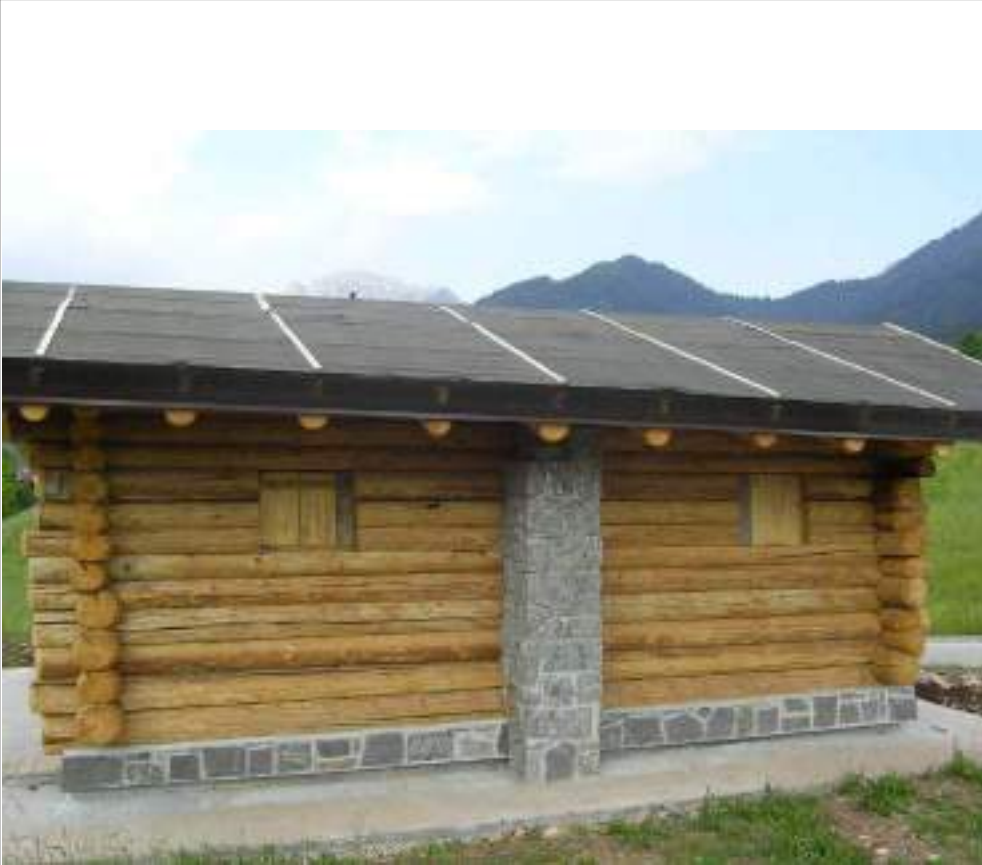
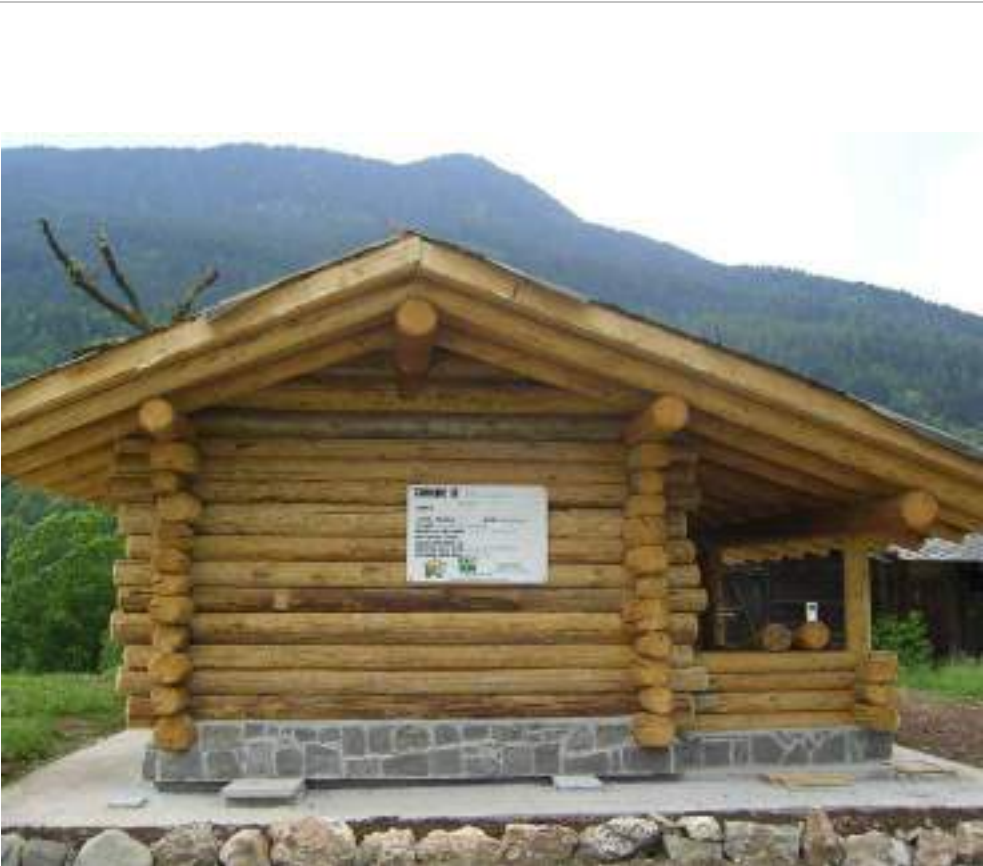
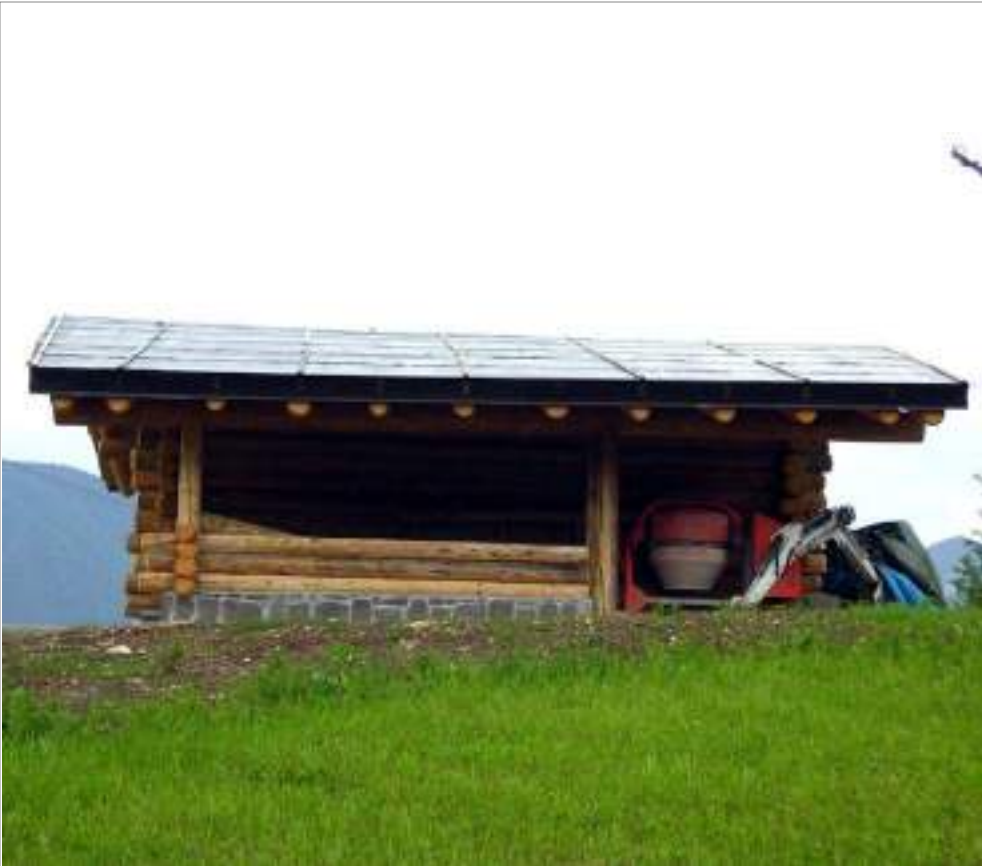
Edificio in fase di costruzione. Copertura in costruzione con guaina impermeabile.

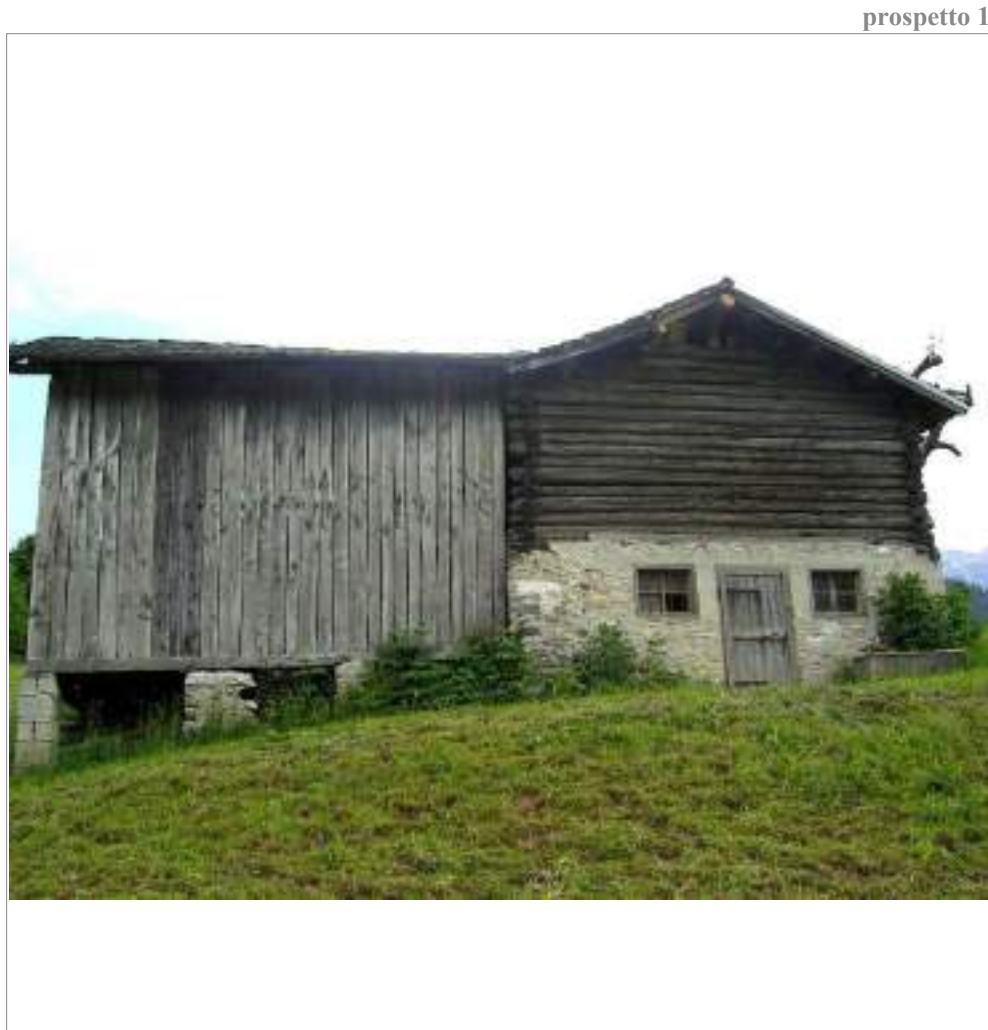
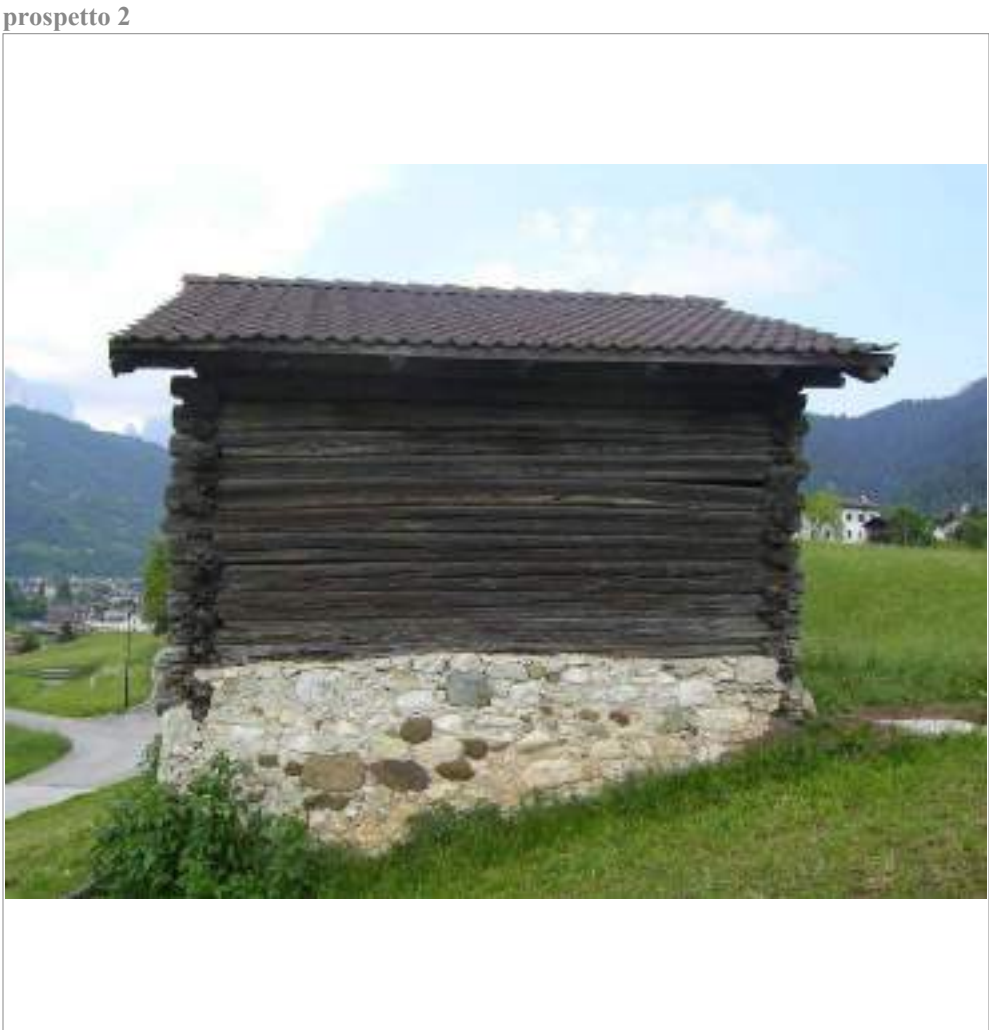
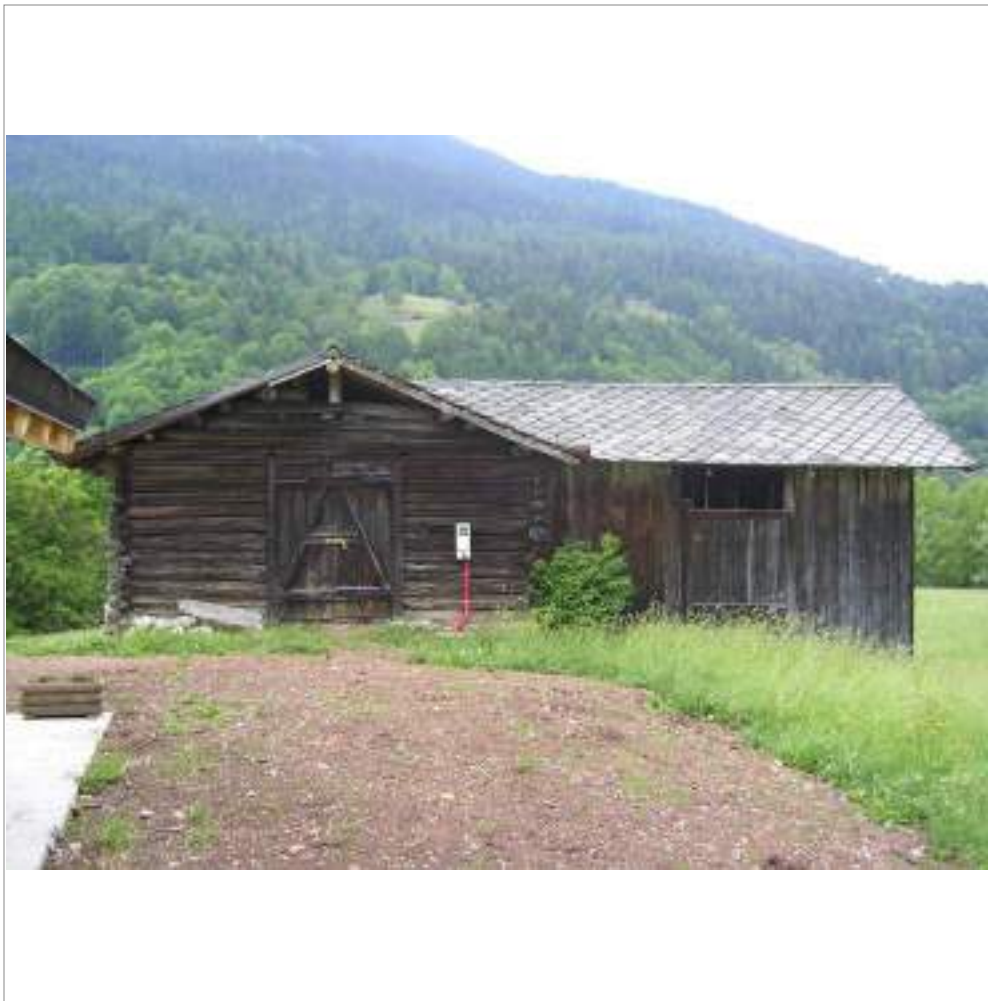
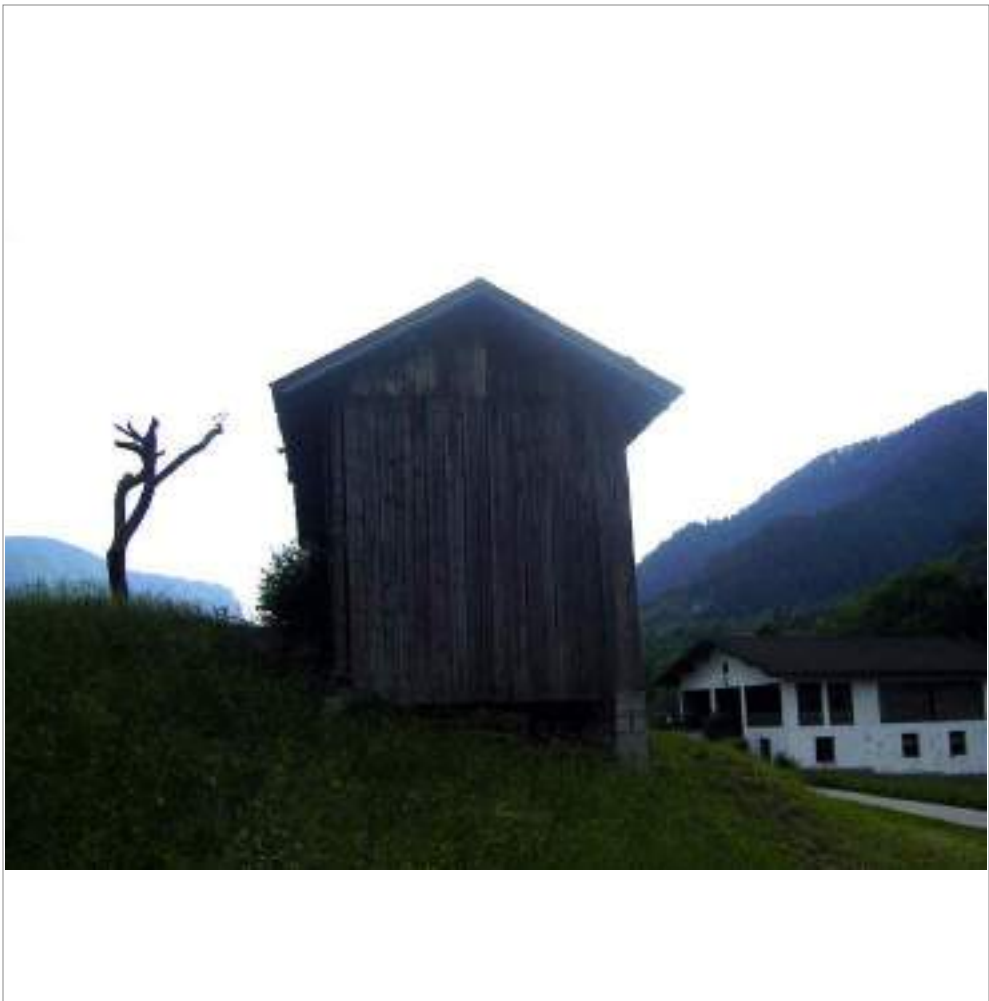
| iscrizioni | | stato elevazioni | M | elementi qualificanti | | elementi degradanti | intonaci cementizi<br>pilastrini di sostegno del fienile in<br>assito in mattoni di cemento | uso attuale | agricolo |
