area omogenea

TRA 01

edificio n.

001

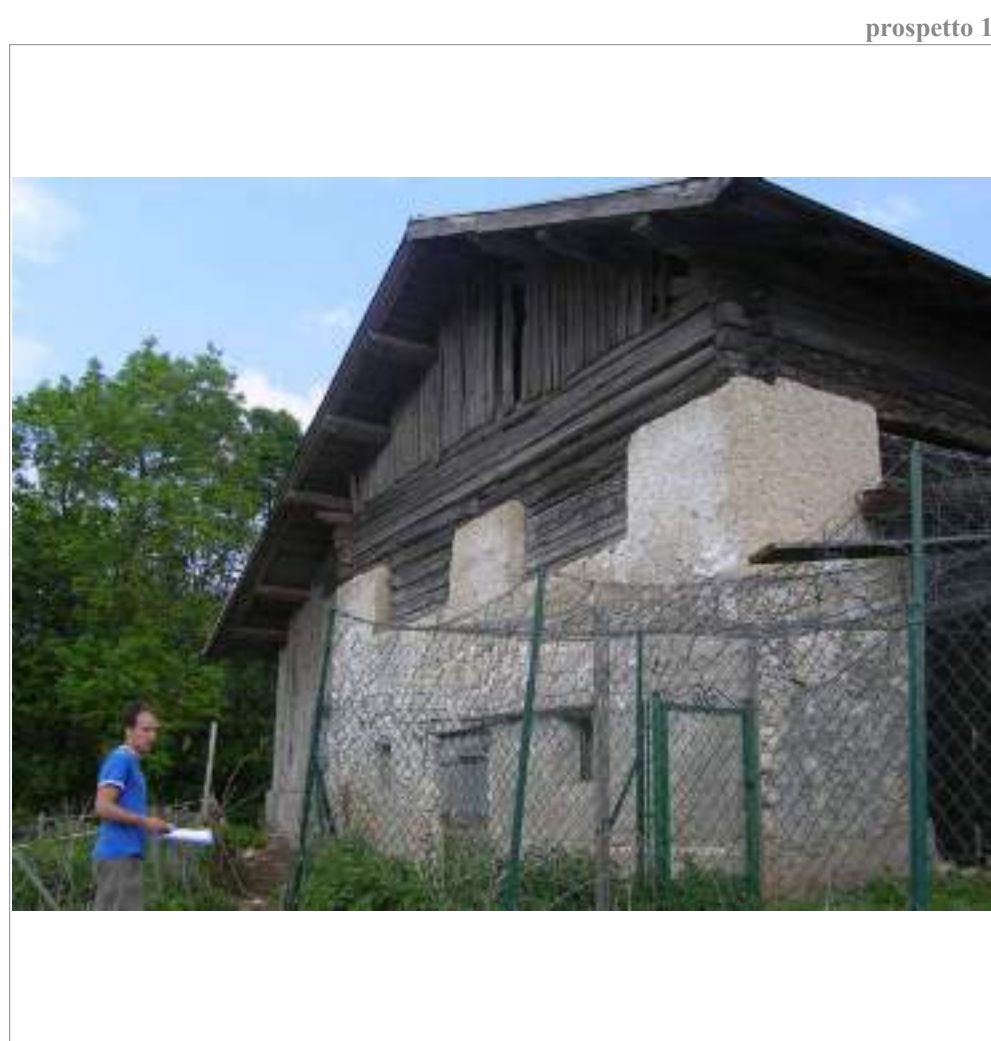
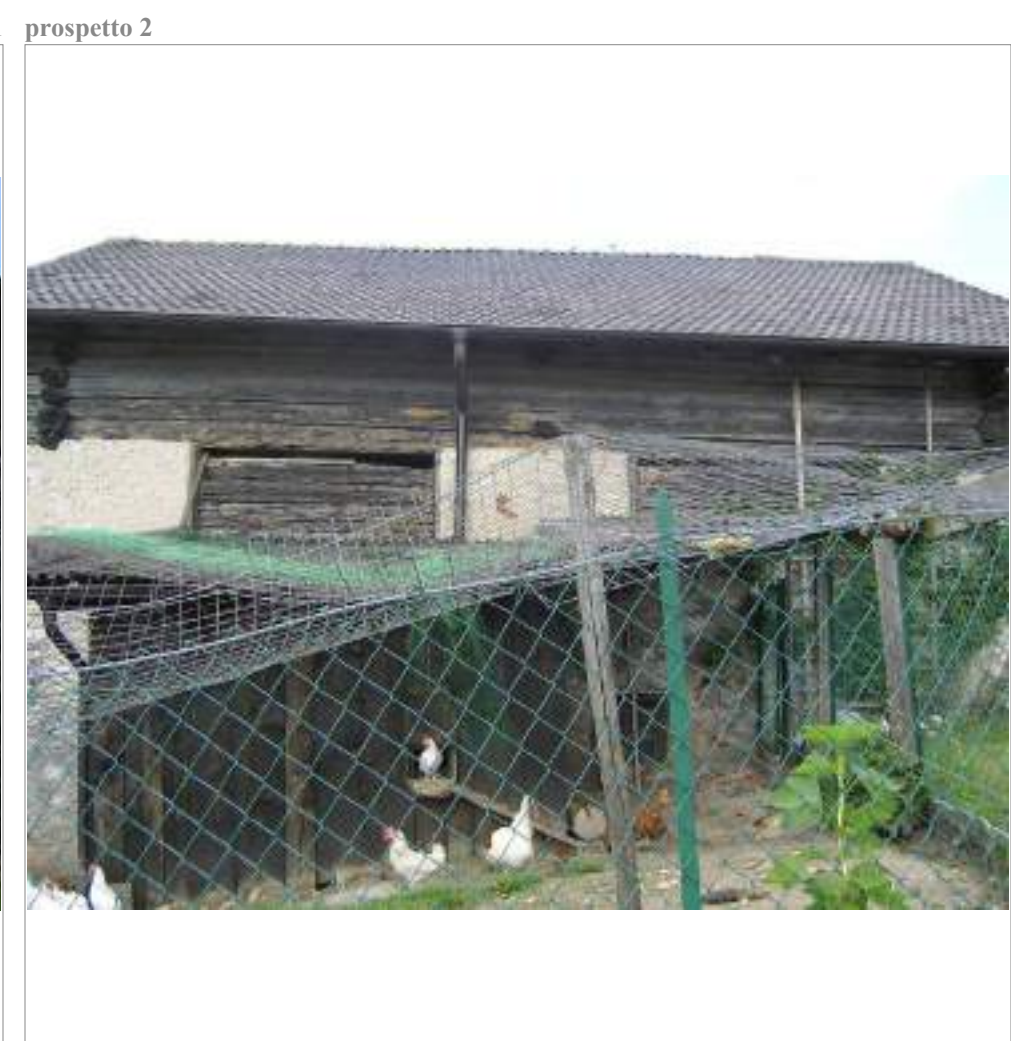
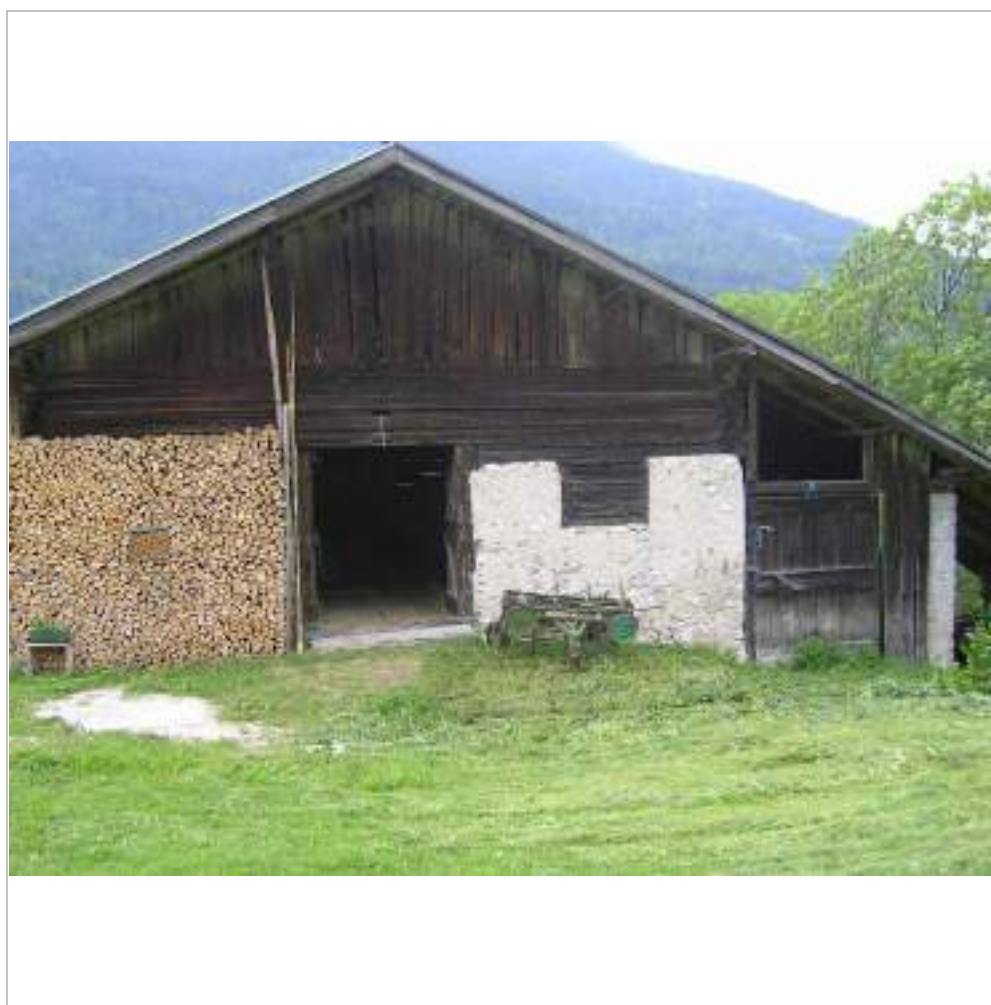
| ambienti | Fienile 1.1.07<br>Stalla 1.1.07 | Edificio tipo A.2 all’impianto con l’aggiunta di ambienti stalla e fienile sul prospetto 4, raggiungendo il tipo C.2.d. | | | | | | | | |

*Indicazioni di intervento*

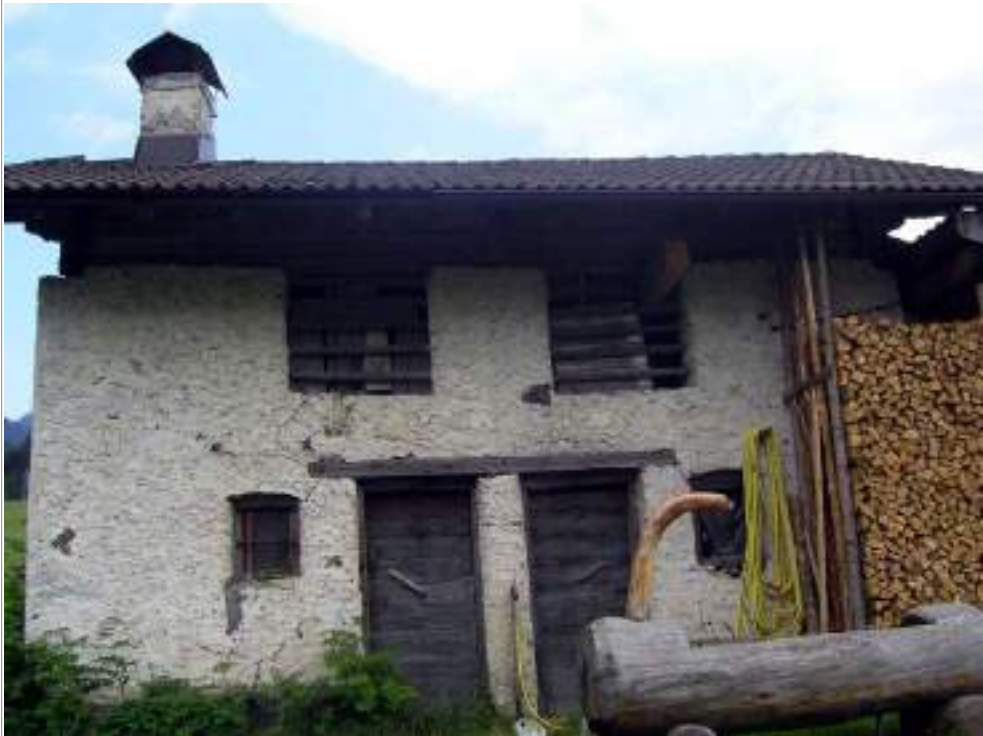
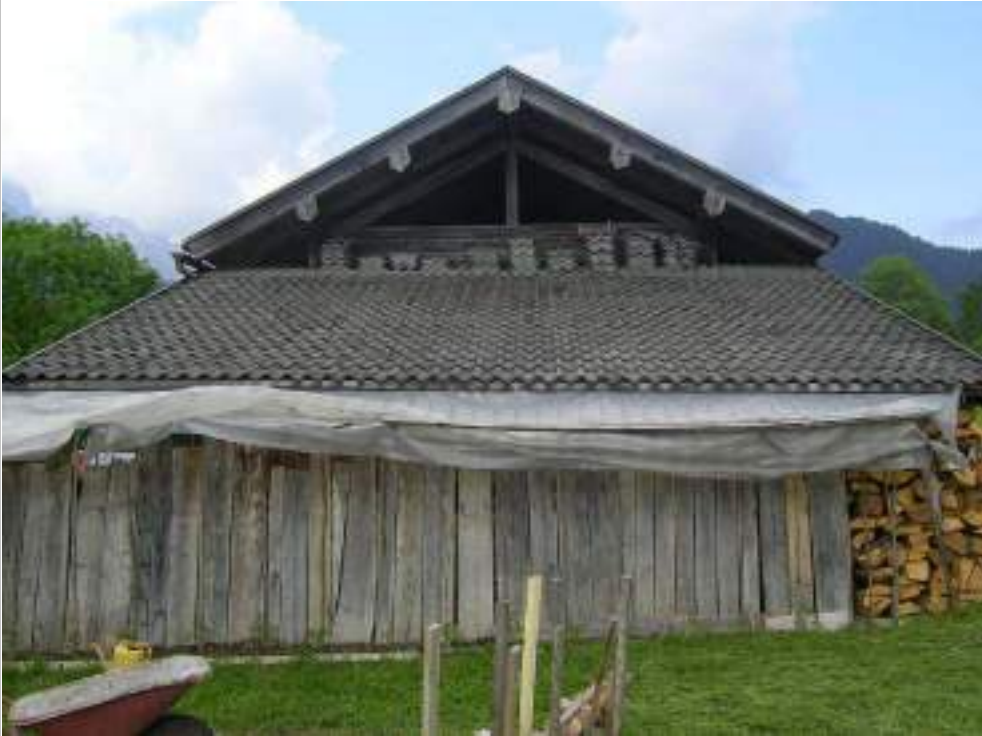
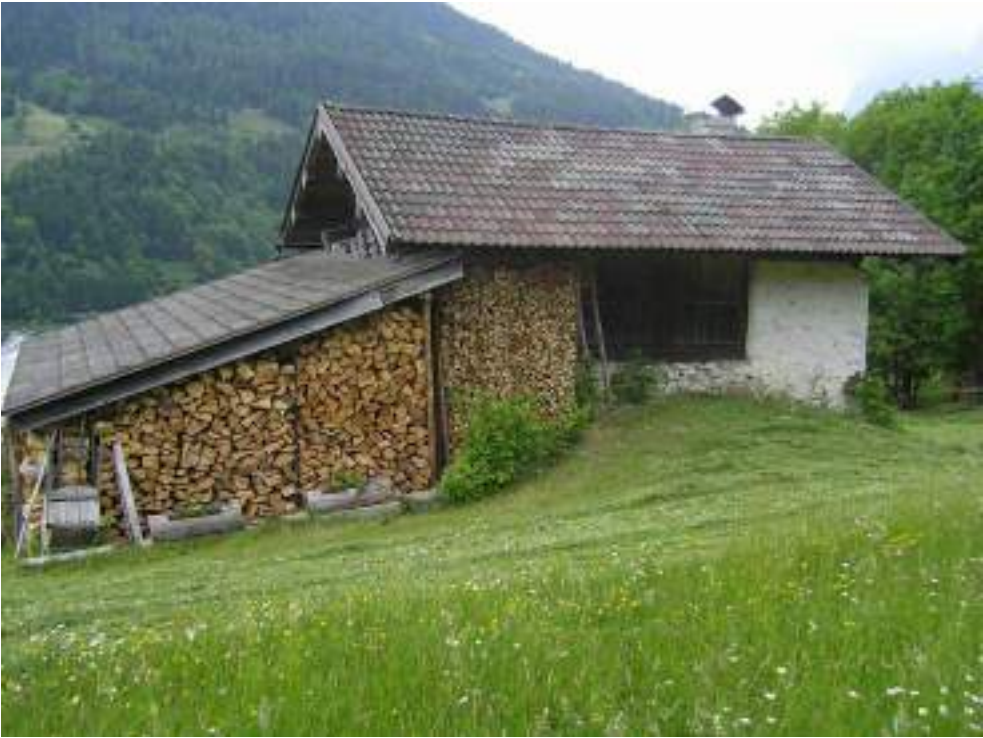
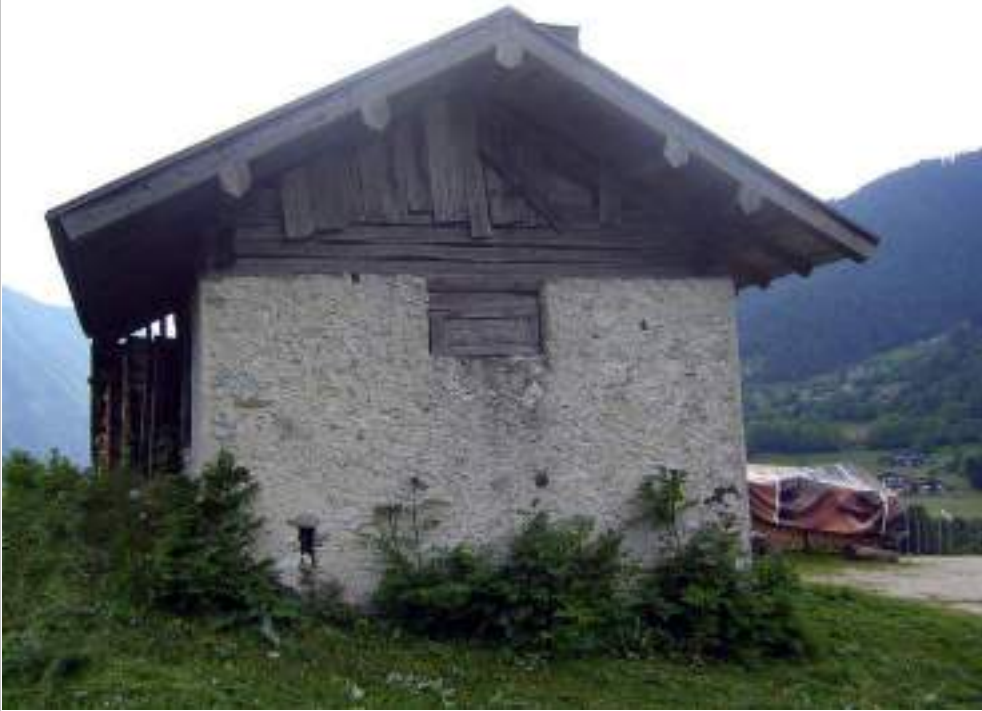
| iscrizioni | “1913” colmo valle | stato elevazioni | M | elementi qualificanti | iscrizioni | elementi degradanti | intonaci cementizi<br>murature in cemento a vista | uso attuale | agricolo | |

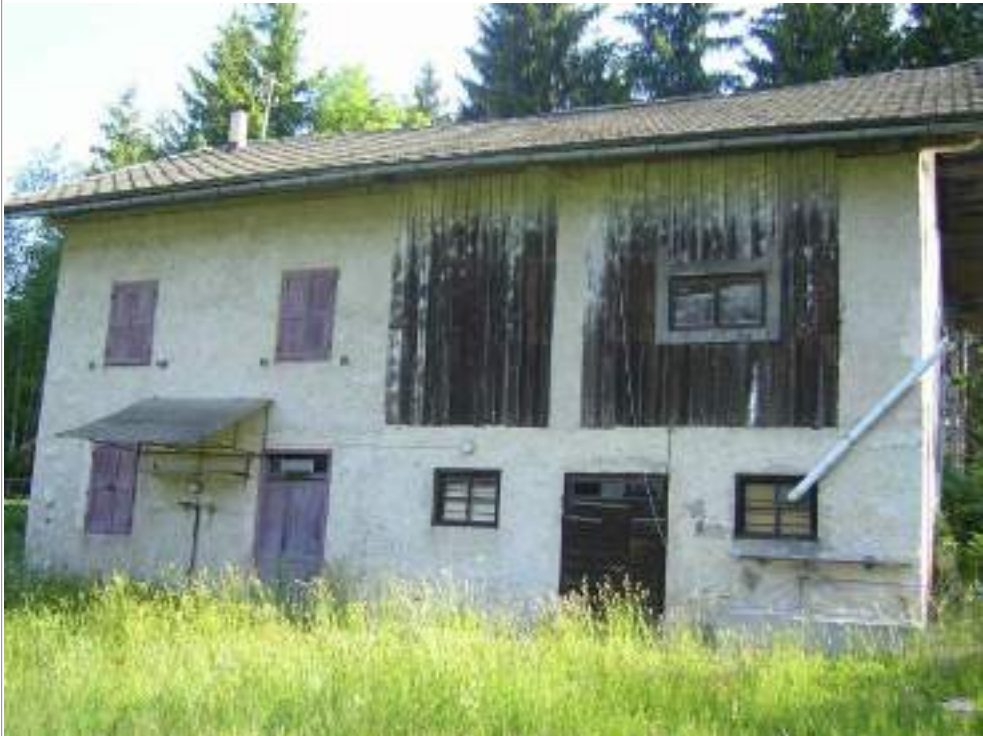
| ambienti | Fuoco 3.2.03<br>Fienile 1.3.08<br>Letto 3.2.01<br>Stalla 1.1.07 | Edificio unitario, probabilmente ricostruito in epoca relativamente recente, riconducibile al tipo B.4. Sul prospetto 4 è stata ricavata una porta in sostituzione di una finestra. | | | | | | |

altre prescrizioni specifiche  
**L’intervento dovrà conservare il tipo edilizio B.4.**  
**L’intervento preveda la rimozione delle superfetazioni sui prospetti 1 e 4.**  
**Ritonda ammessa solo nel contesto di una complessiva riconduzione dell’edificio al processo tipologico, secondo quanto prescritto dal Manuale Tipologico.**

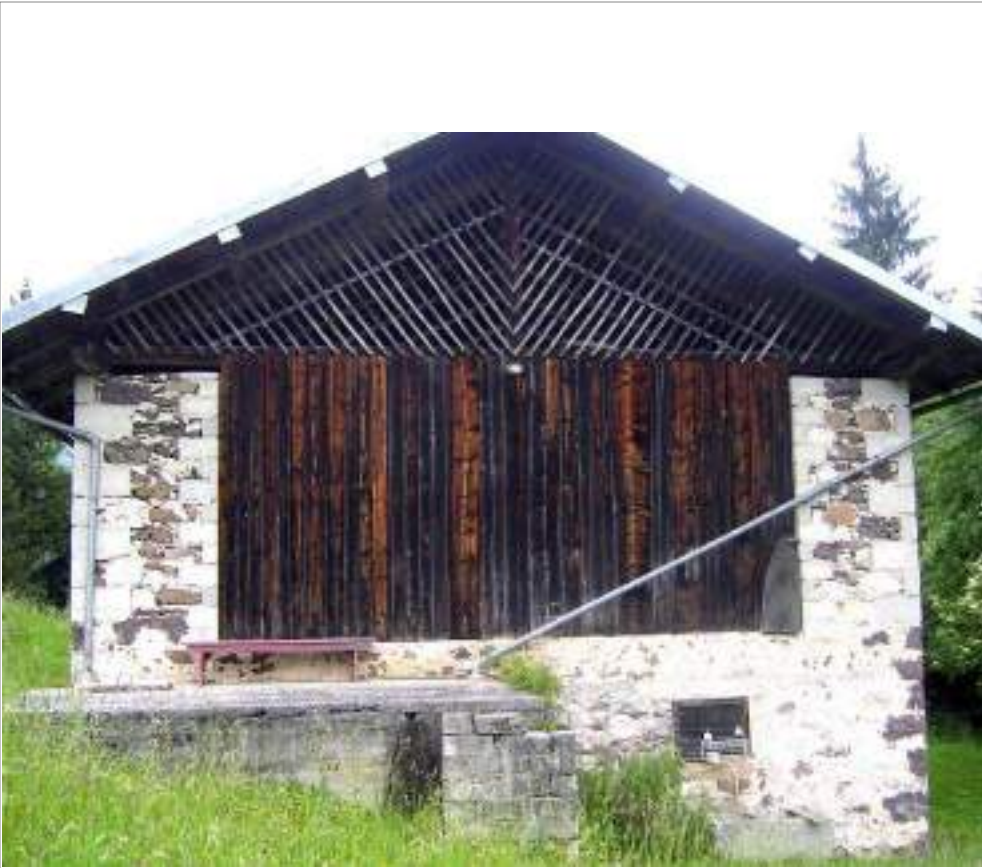
prospetto 3    prospetto 4

altre prescrizioni specifiche  
**Ritonda ammessa solo nel contesto di una complessiva riconduzione dell'edificio al processo tipologico, secondo quanto prescritto dal Manuale tipologico.**  
**L'intervento preveda l'adeguamento alle prescrizioni contenute nelle schede del Manuale Tipologico della superfetazione sul prospetto 4.**

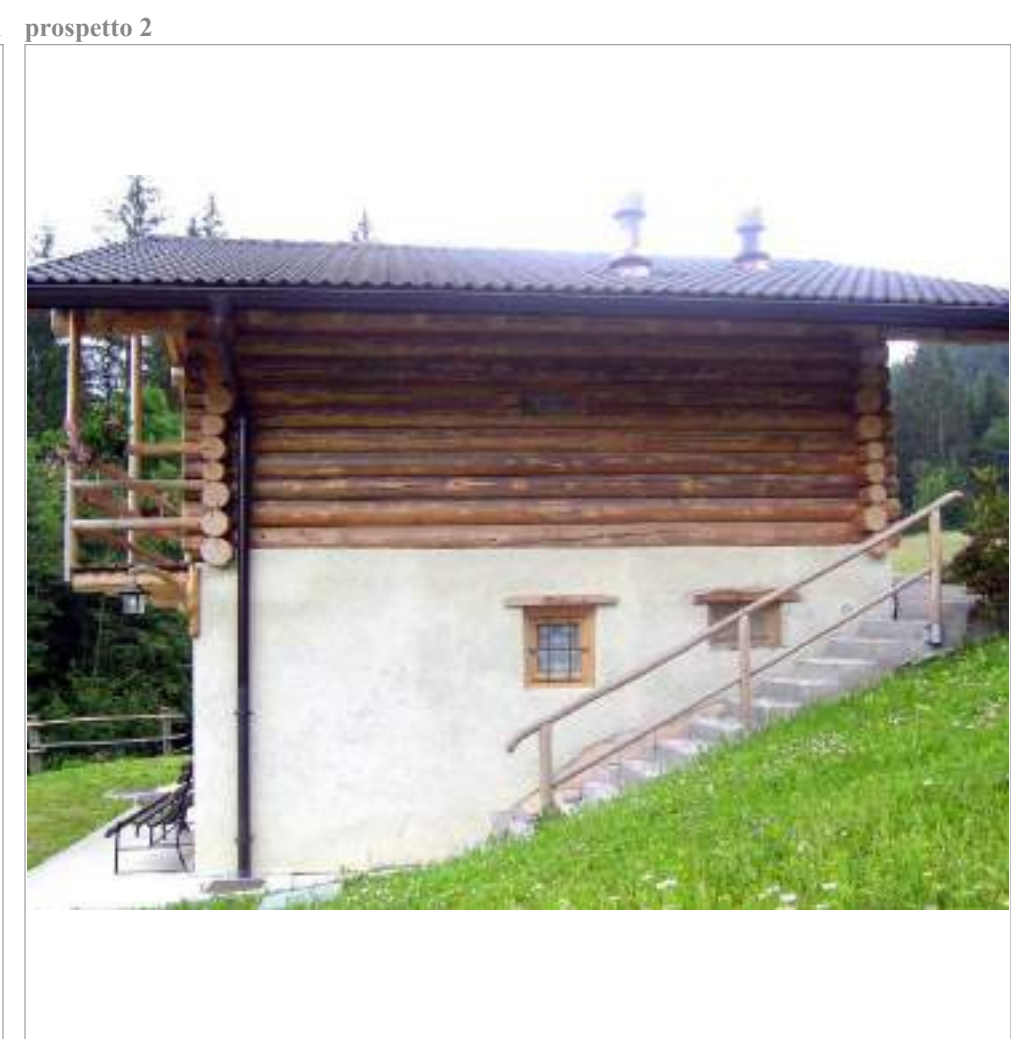
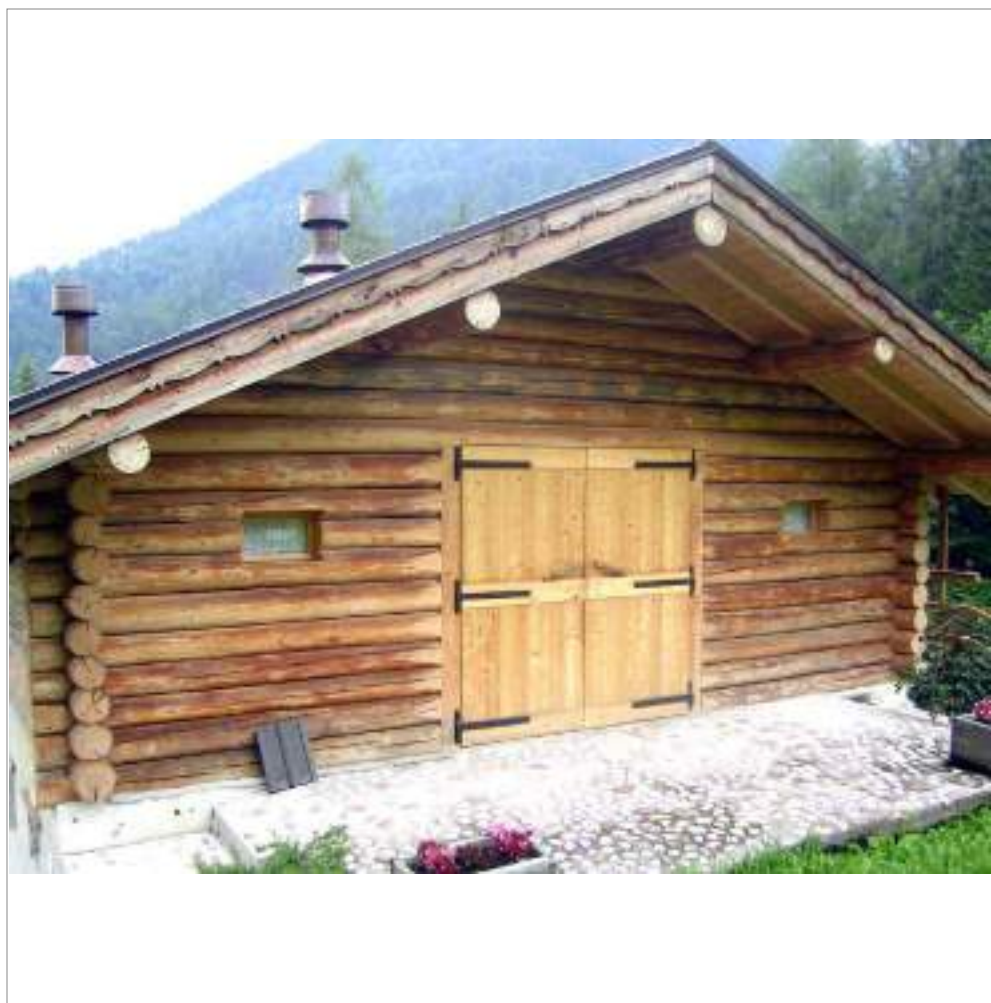
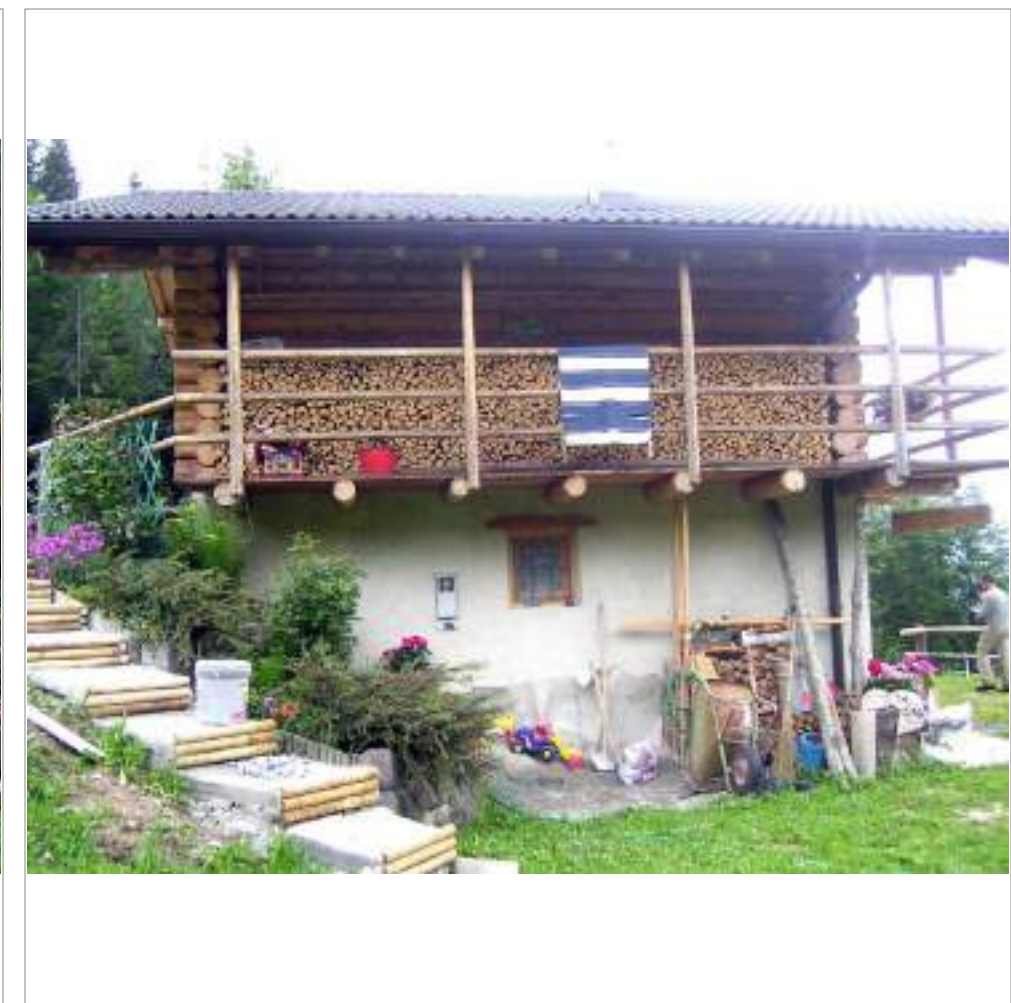
| ambienti | Fienile 1.1.01<br>Stalla 1.1.07 | Edificio unitario tipo A.2 trasformato ad uso abitativo. | | | | | | | |

*Indicazioni di intervento*

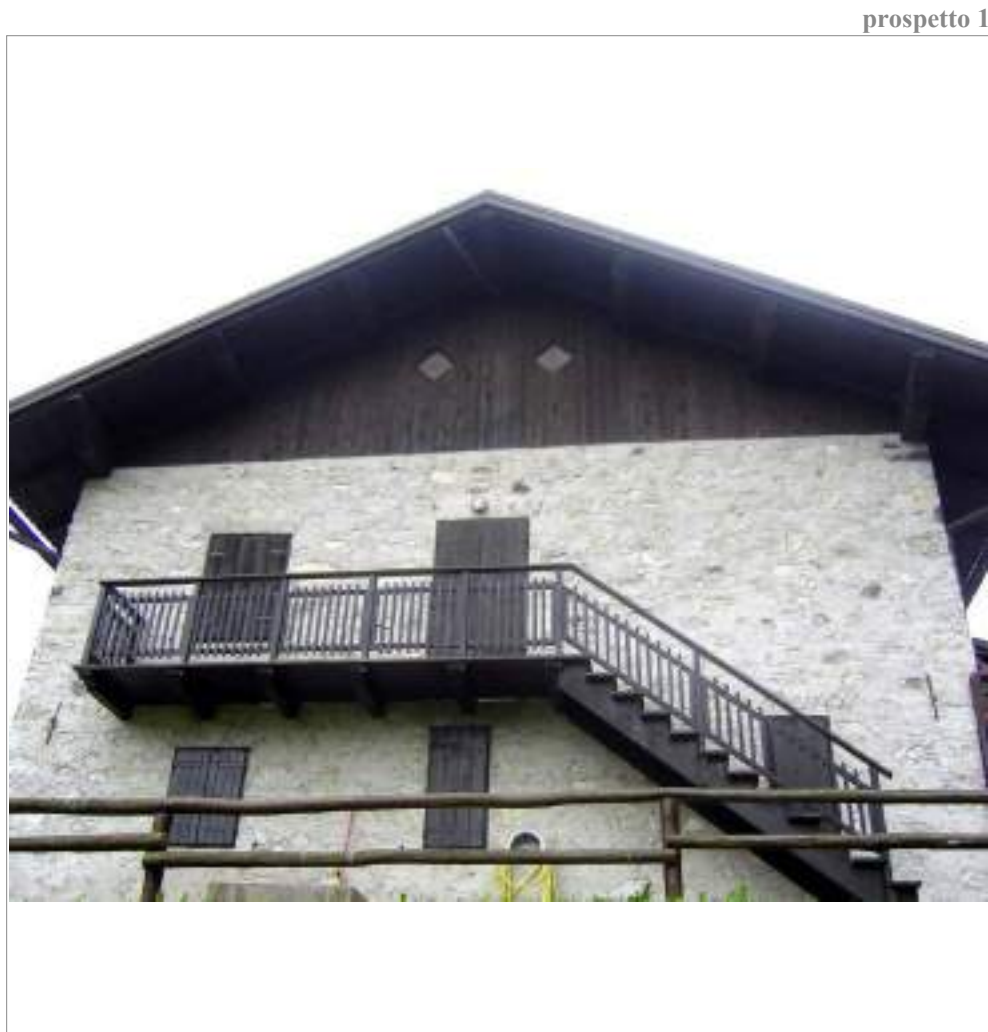
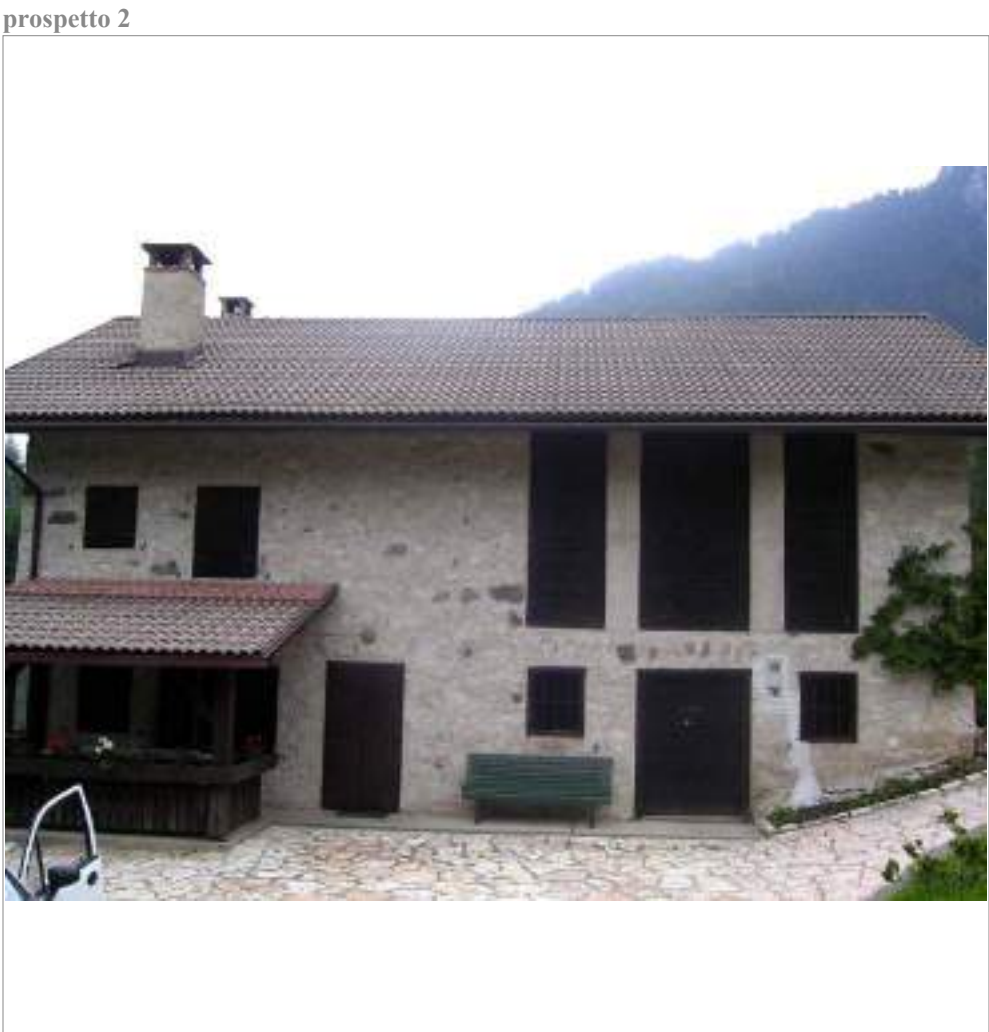
| tipo | | altro | | evoluzione dell'edificio | | Edificio non riconducibile al processo tipologico, notevolmente modificato per quanto riguarda la destinazione d’uso. Composto da una parte abitativa a valle, su due piani (due unità? in parte riferibile al tipo E.4.1.2) e da stalla (forse due, in parte riferibile al tipo A.2) e fienile a monte. | | | | | | | | | | note | | | |

*Indicazioni di intervento*

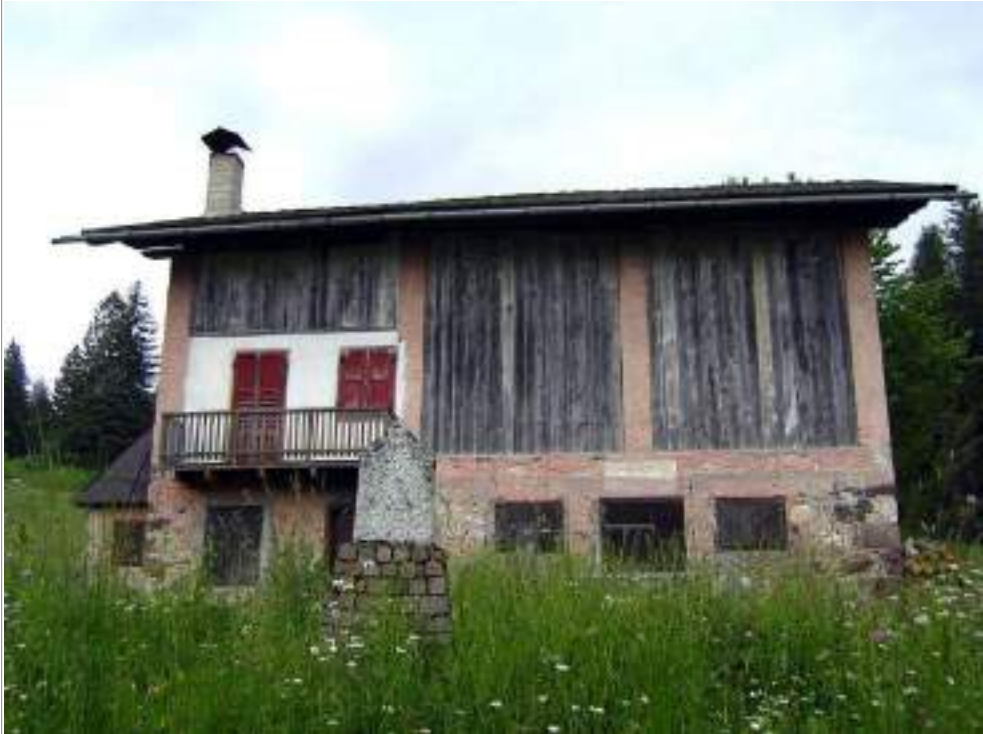
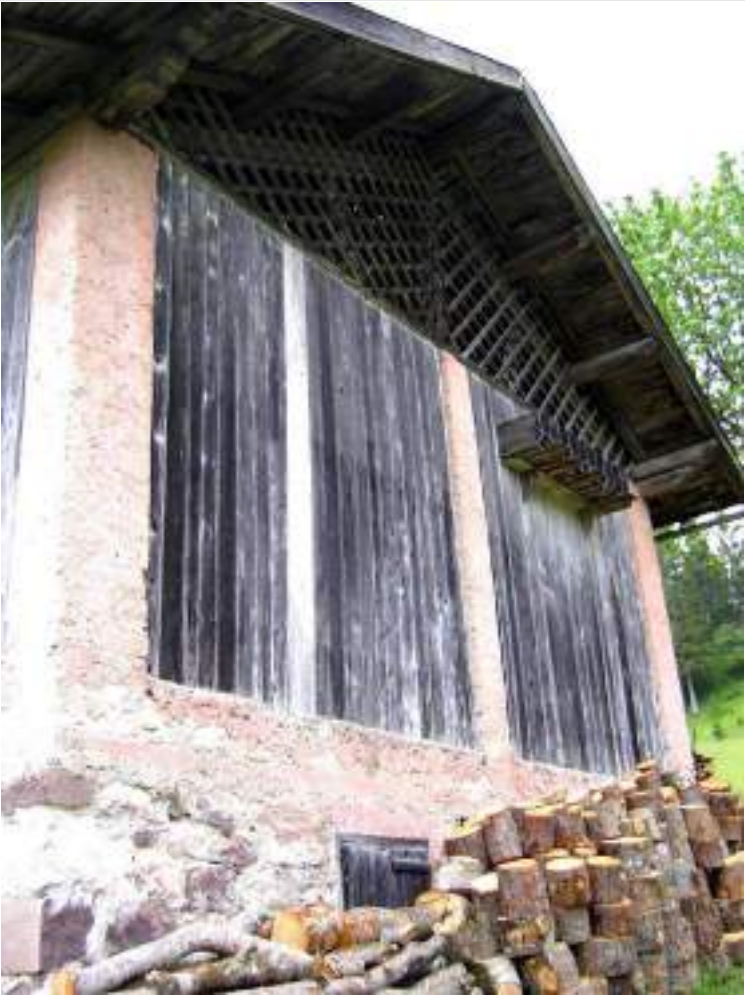
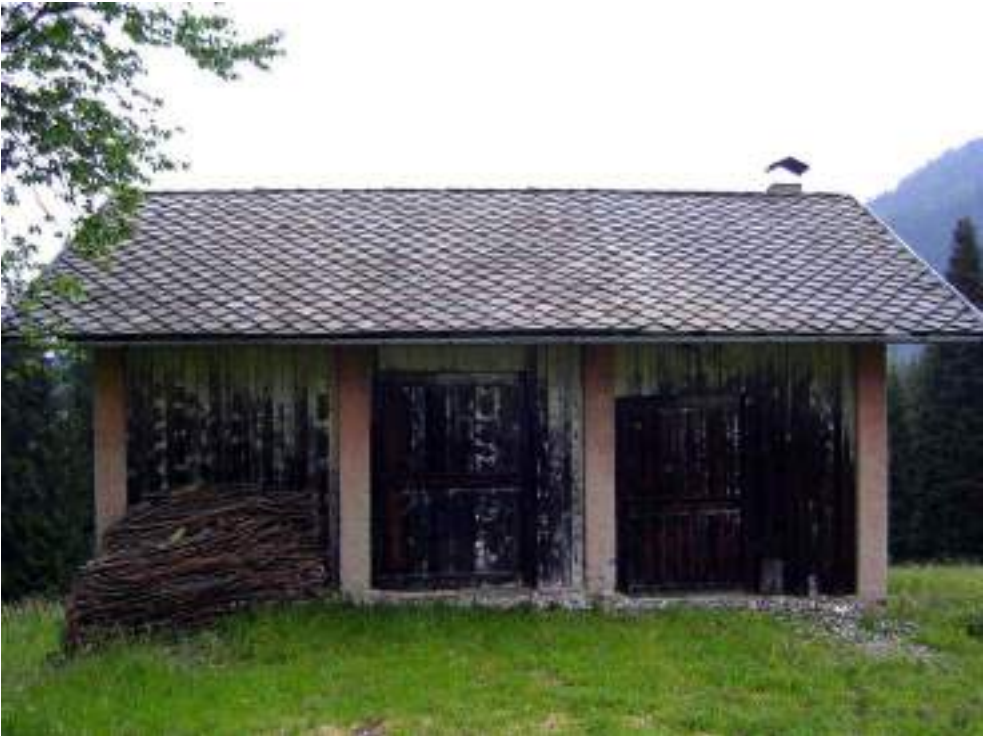
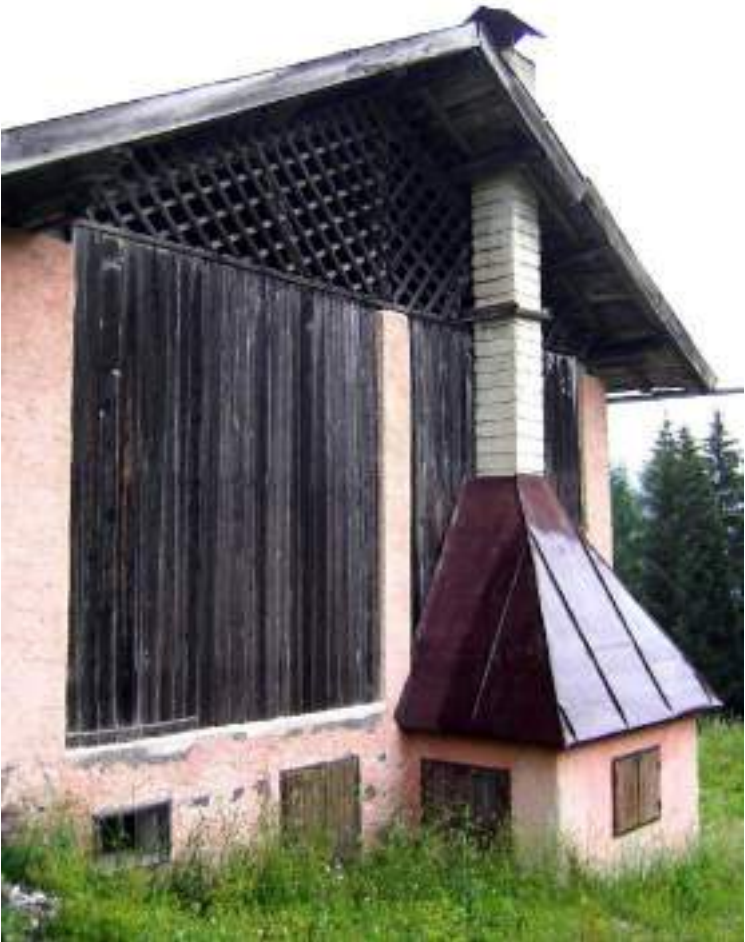
prospetto 1    prospetto 2

| Fuoco 3.2.01<br>Fienile 1.3.05<br>Letto 3.2.03<br>Stalla 1.1.07 | | | | | | | | | | | | | |

*Indicazioni di intervento*

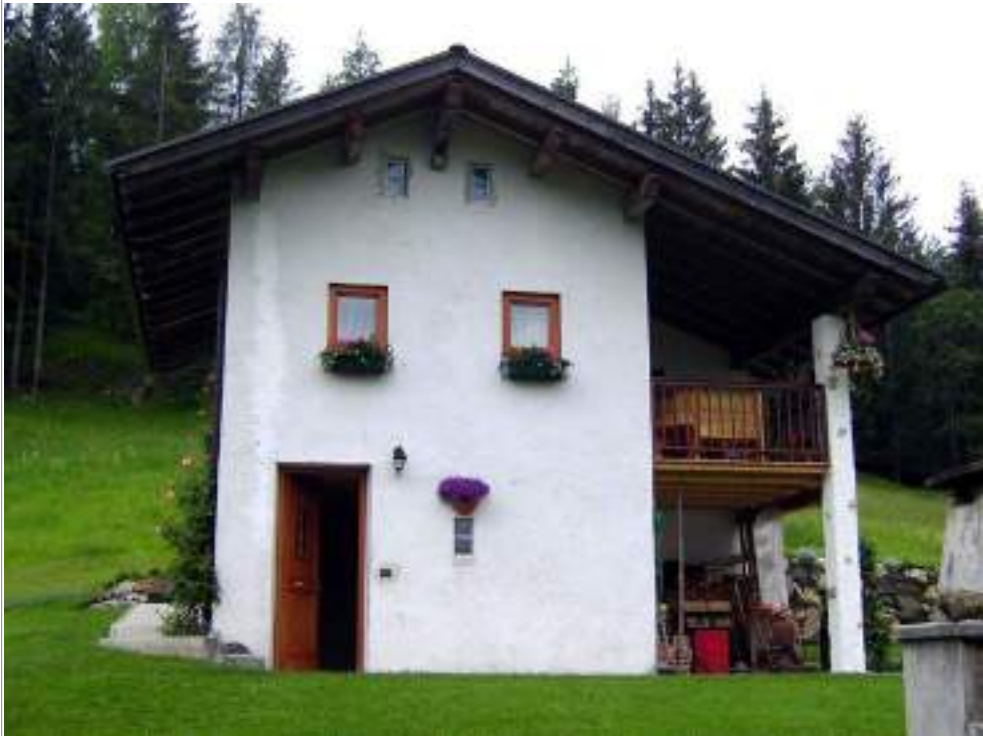
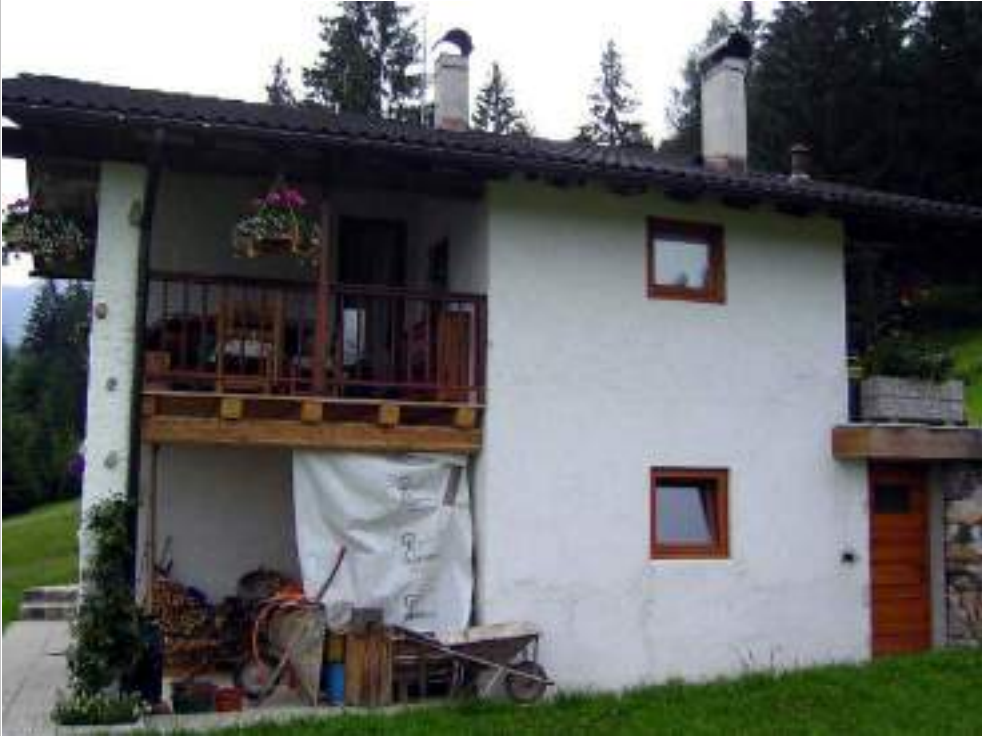
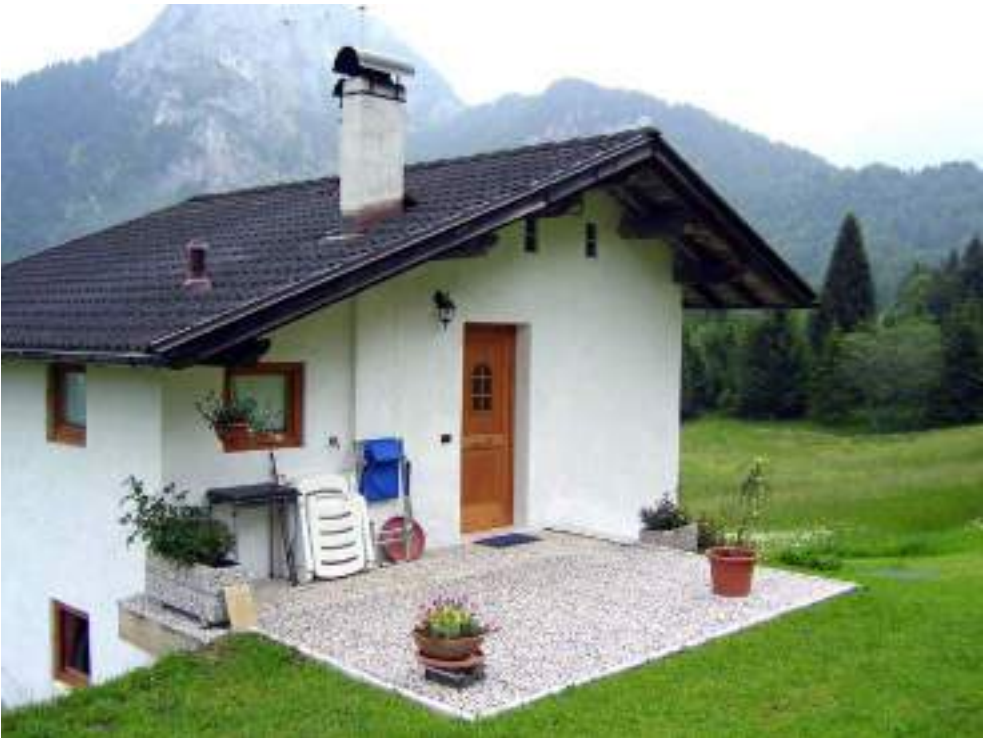
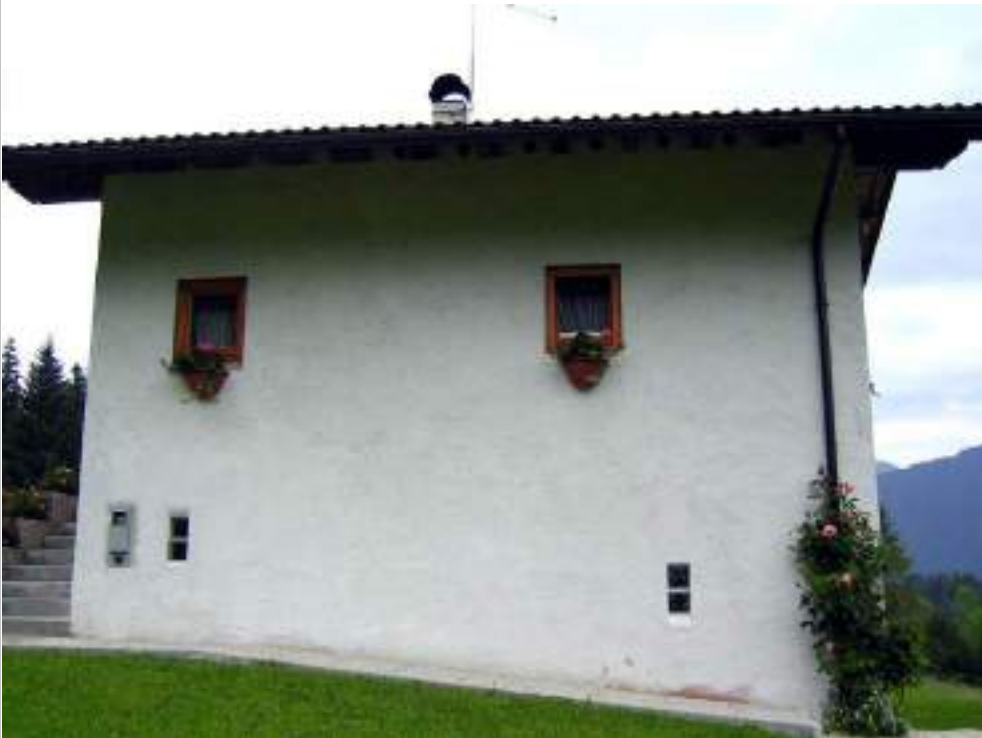
prospetto 1    prospetto 2

| <div>iscrizioni</div> <div>“1841” colmo valle</div> | <div>stato elevazioni</div> <div>B</div> <div>stato copertura</div> <div>B</div> <div>stato generale</div> <div>B</div> | <div>elementi qualificanti</div> <div>iscrizioni</div> | <div>elementi degradanti</div> <div>intonaci cementizi</div> <div>finestre e porte con dimensioni anomale</div> <div>torrette e comignoli anomali</div> | <div>uso attuale</div> <div>abitativo</div> |
| <div>tipo</div> <div>E.4.2</div> <div>ambienti</div> <div>Fuoco 2.2.01</div> <div>Letto 2.2.01</div> <div>altro</div> | <div>evoluzione dell'edificio</div> <div>Edificio tipo E.4.2 ristrutturato ed <b>ampliato sul prospetto 2</b> ed a monte (volume interrato).</div> | <div>note</div> | | |

*Indicazioni di intervento*

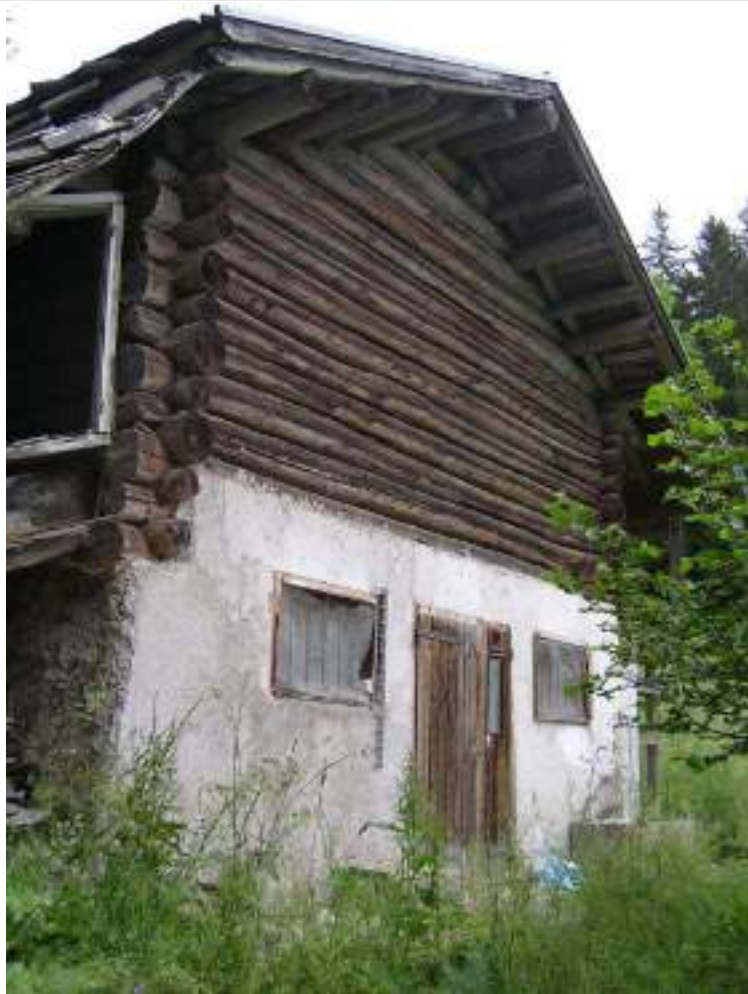
prospetto 1

| iscrizioni | “WSSL1890” | stato elevazioni | M | elementi qualificanti | iscrizioni | elementi degradanti | intonaci cementizi | uso attuale |

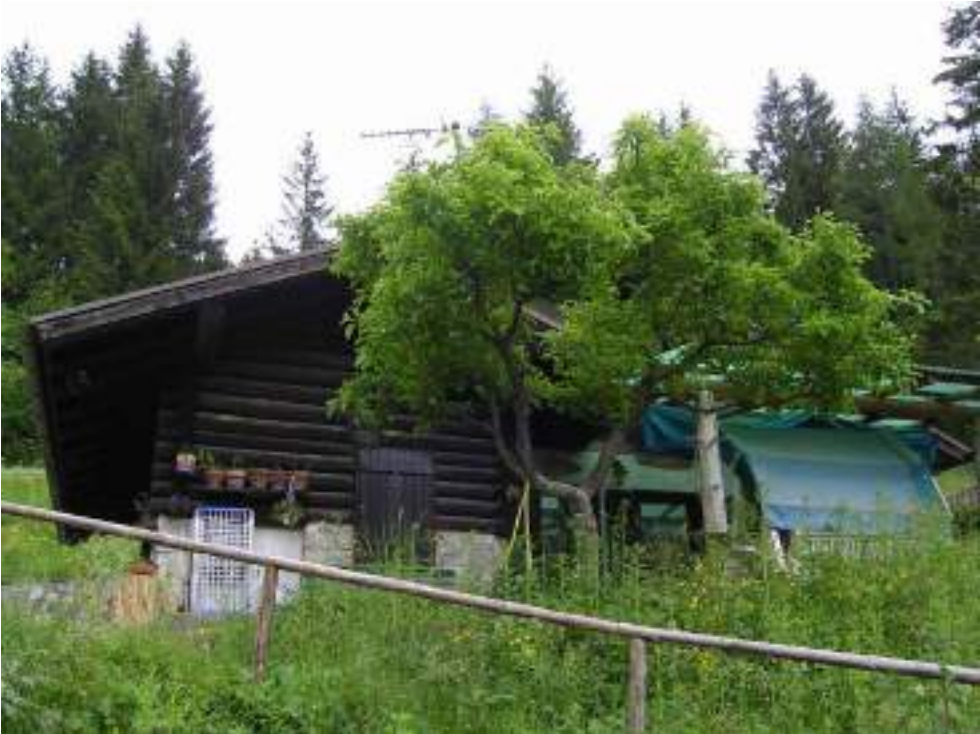
prospetto 1

| Edificio | <div>iscrizioni</div> <div></div> | <div>stato elevazioni</div> <div>B</div> | <div>elementi qualificanti</div> <div></div> | <div>elementi degradanti</div> <div>intonaci cementizi<br/>finestre e porte con dimensioni<br/>anomale<br/>antenne e impianti similiari</div> | <div>uso attuale</div> <div>abitativo</div> |
