area omogenea

TRA 01

edificio n.

001

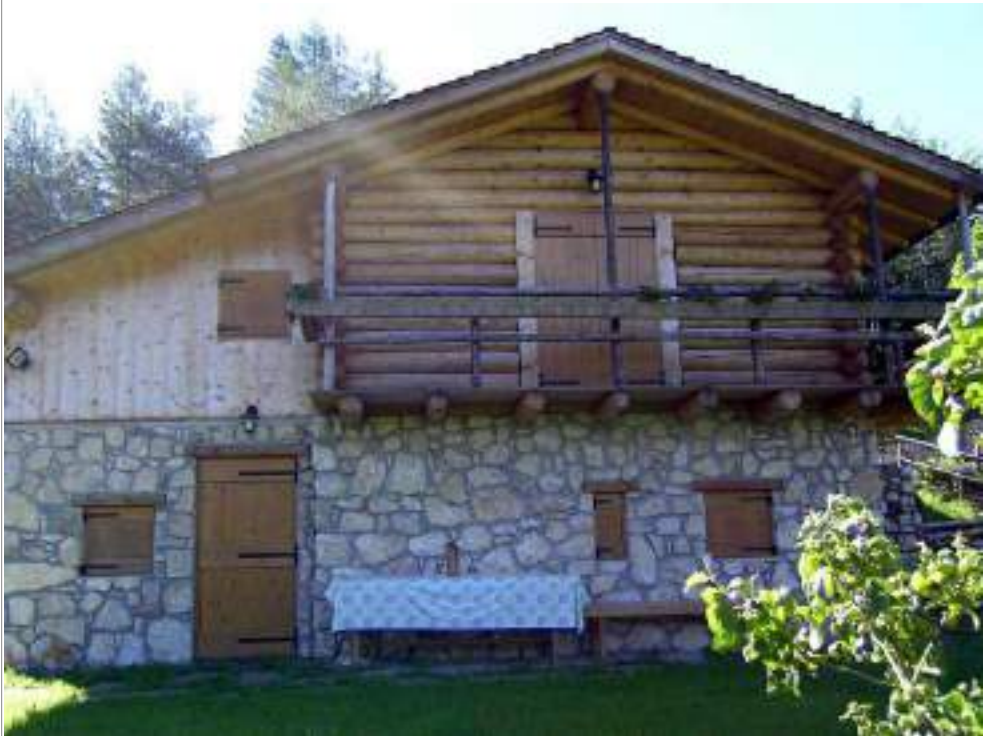
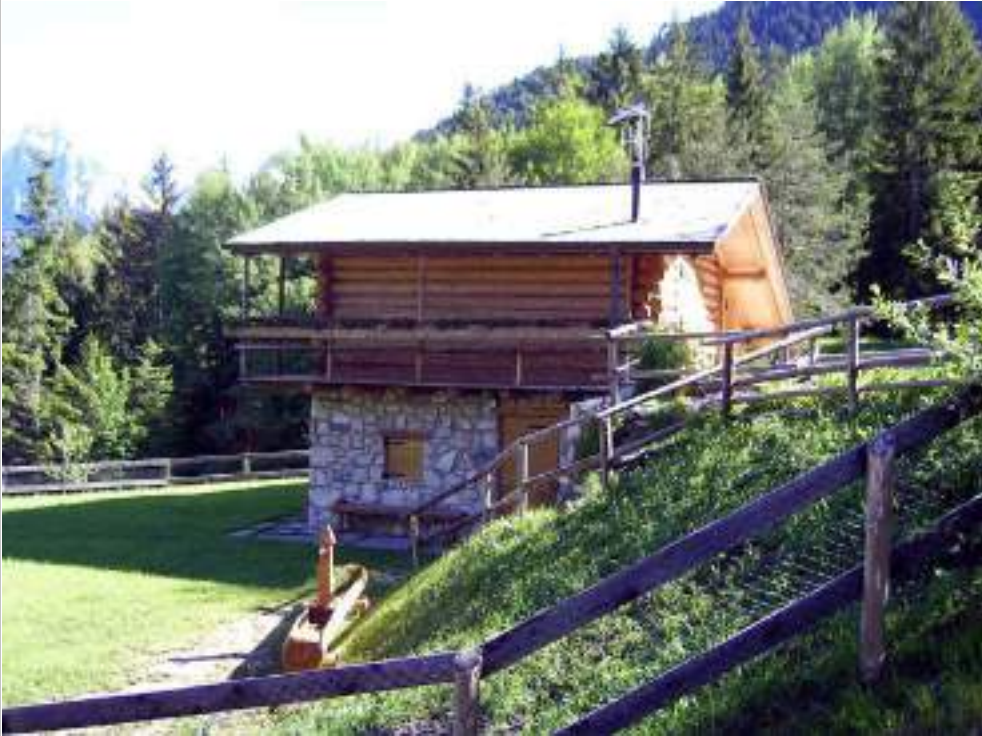
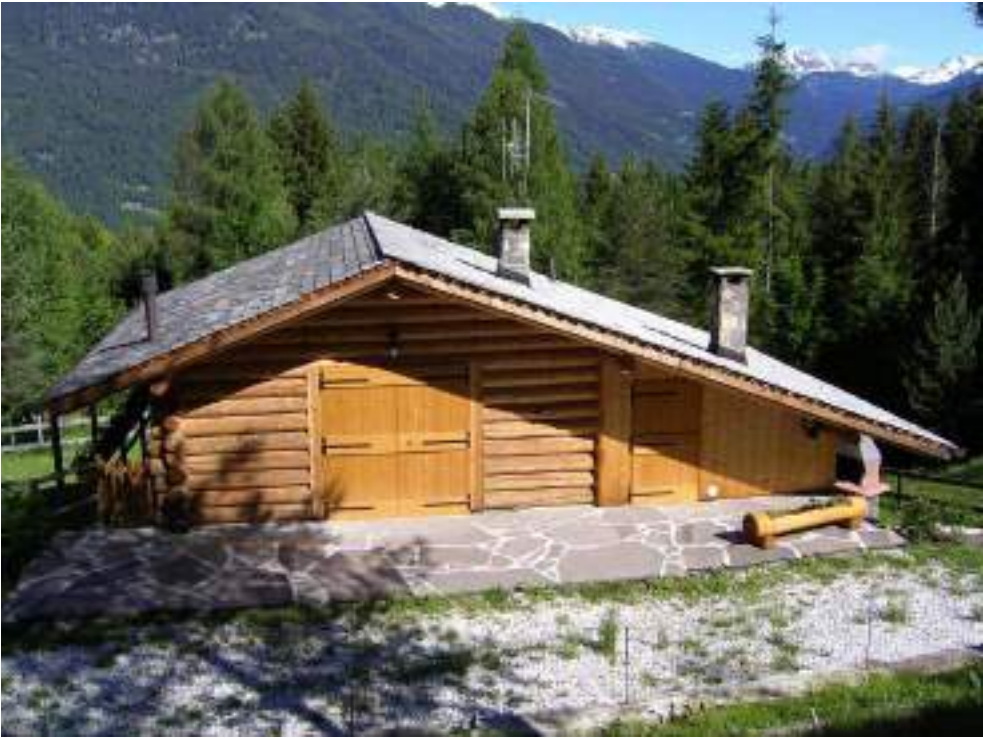
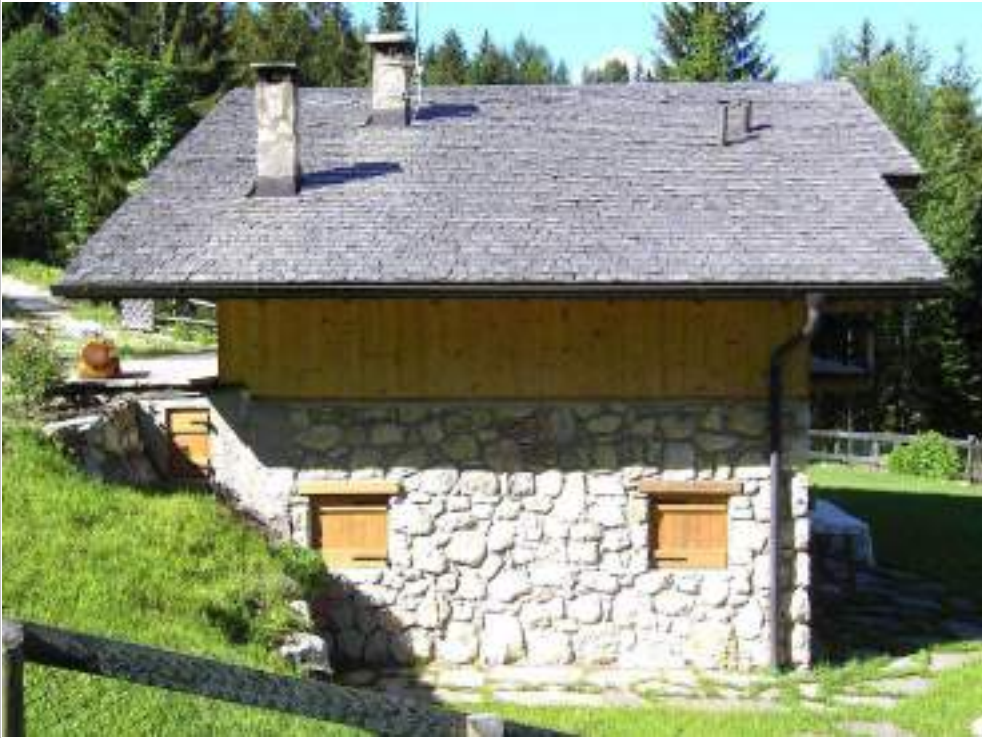
prospetto 1    prospetto 2

| iscrizioni | | stato elevazioni | B | elementi qualificanti | | elementi degradanti | antenne e impianti simili<br>comignoli anomali | uso attuale | abitativo |
| ambienti | Fienile 1.1.01<br>Fuoco 3.2.01<br>Letto 3.1.01<br>Stalla 1.1.08 | Edificio tipo A.4 interamente ristrutturato ad uso abitativo. | | | | | | | |

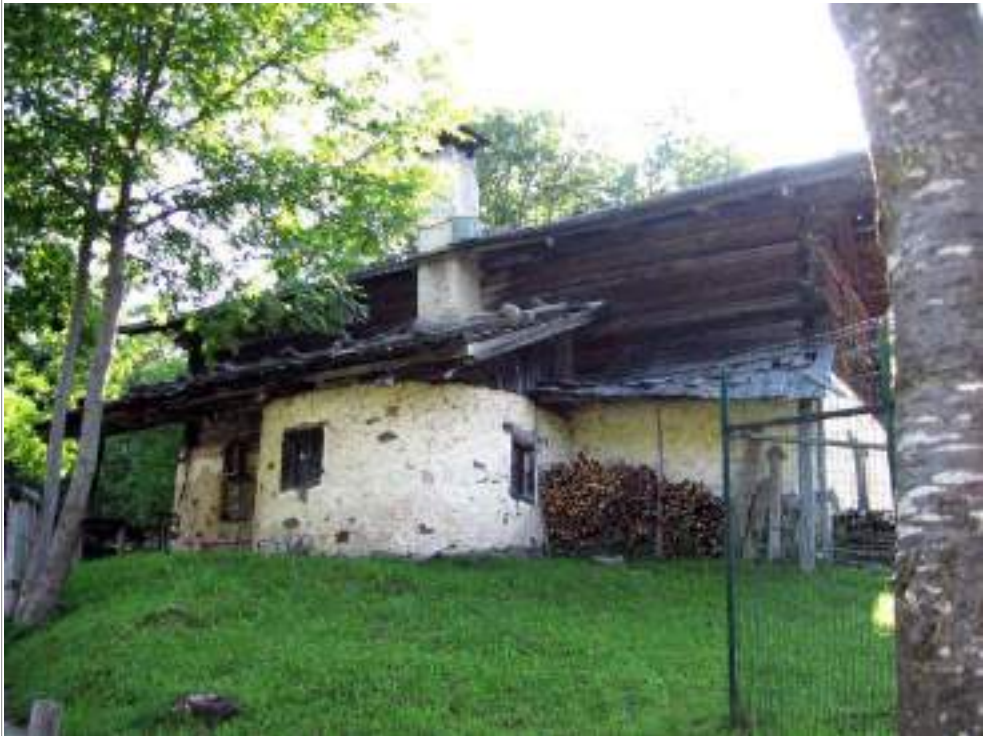
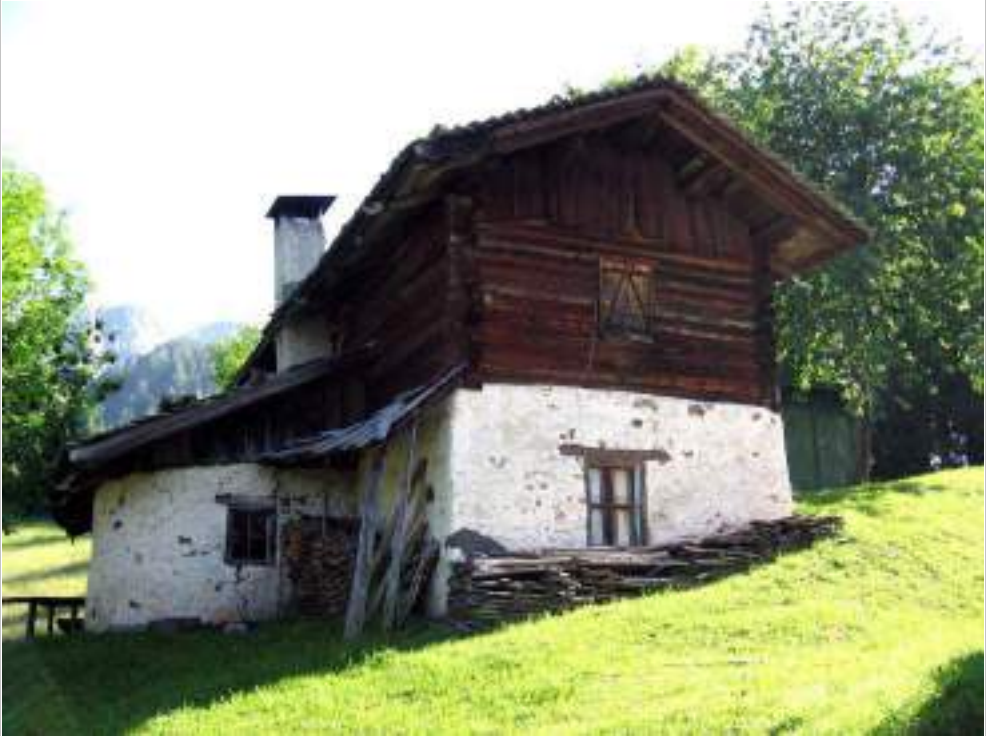
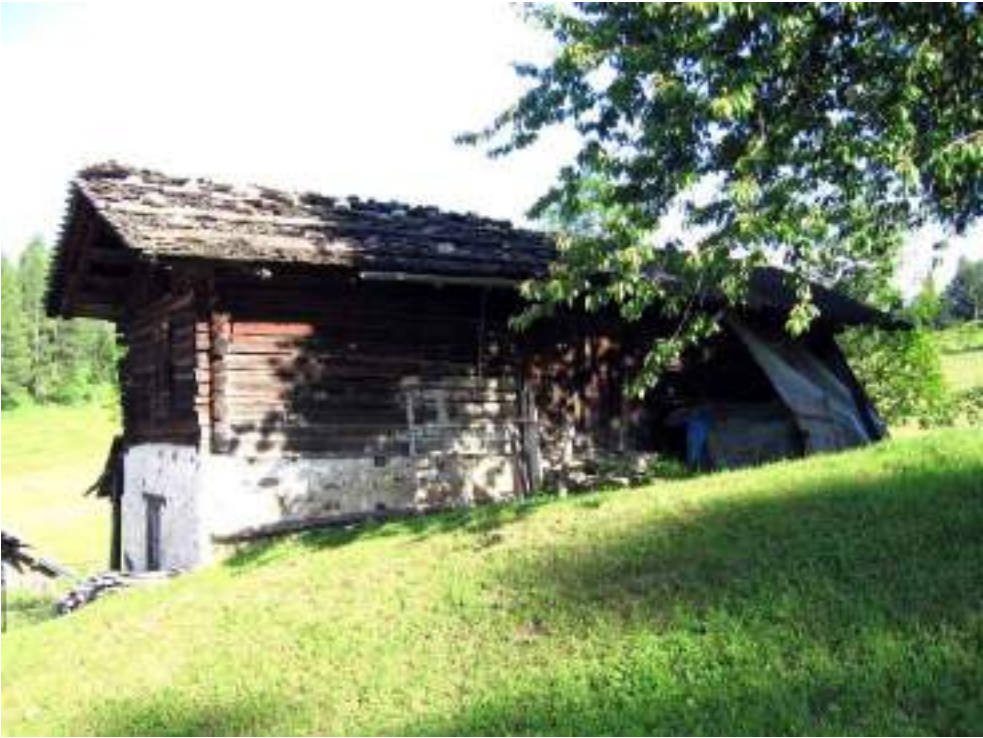
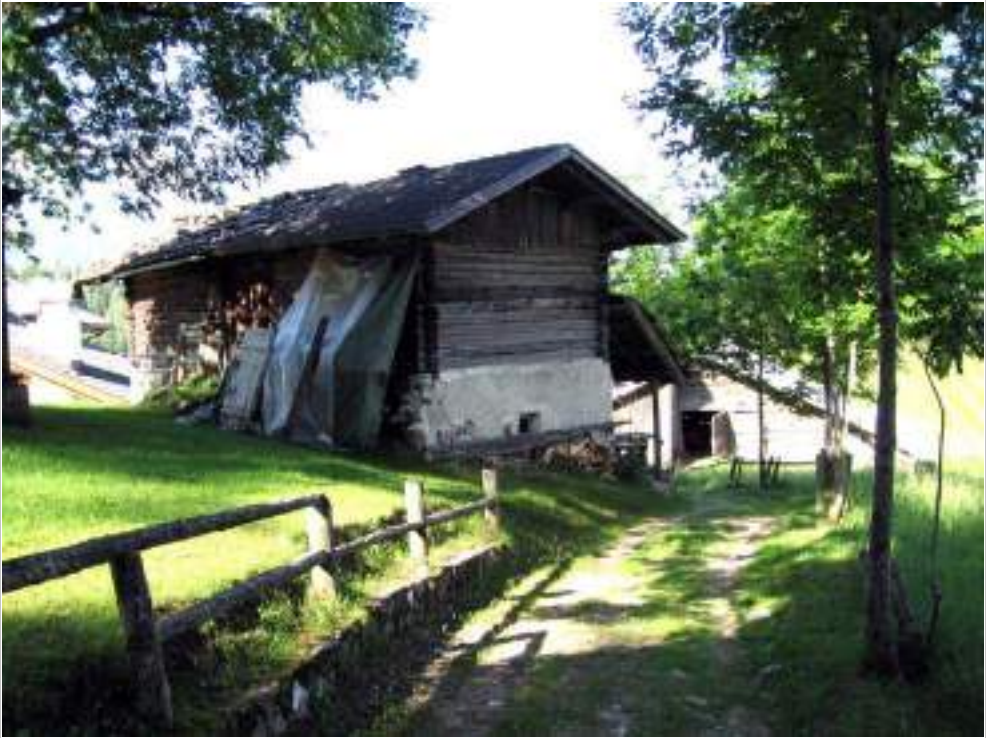
prospetto 1

| iscrizioni | | stato elevazioni | | M | | elementi qualificanti | elementi degradanti | uso attuale |

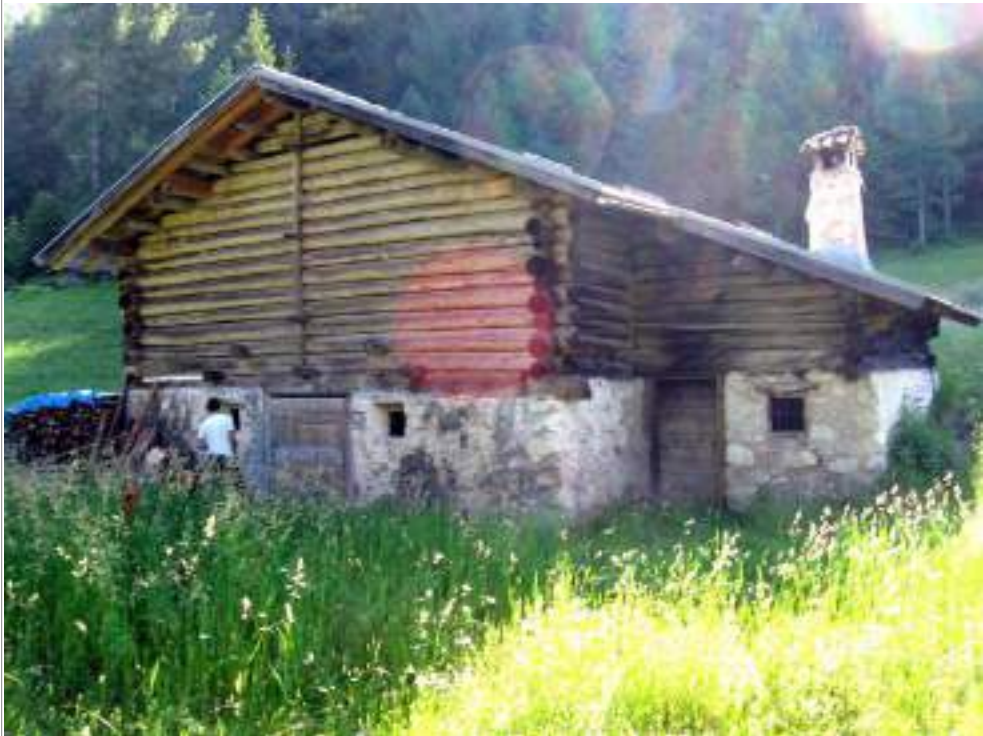
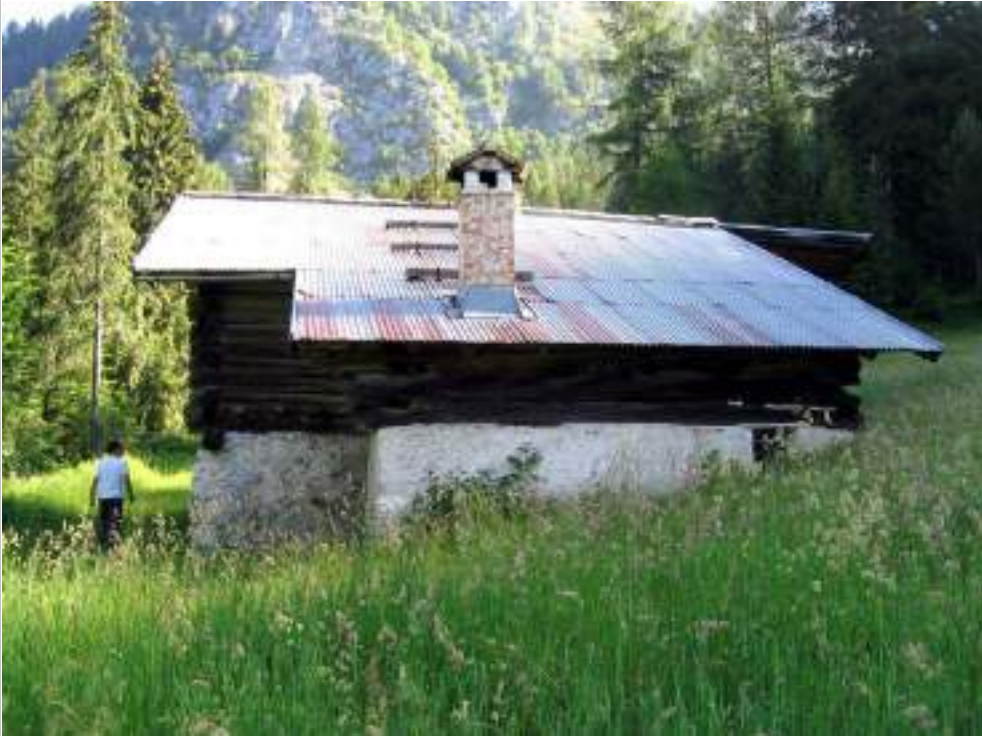
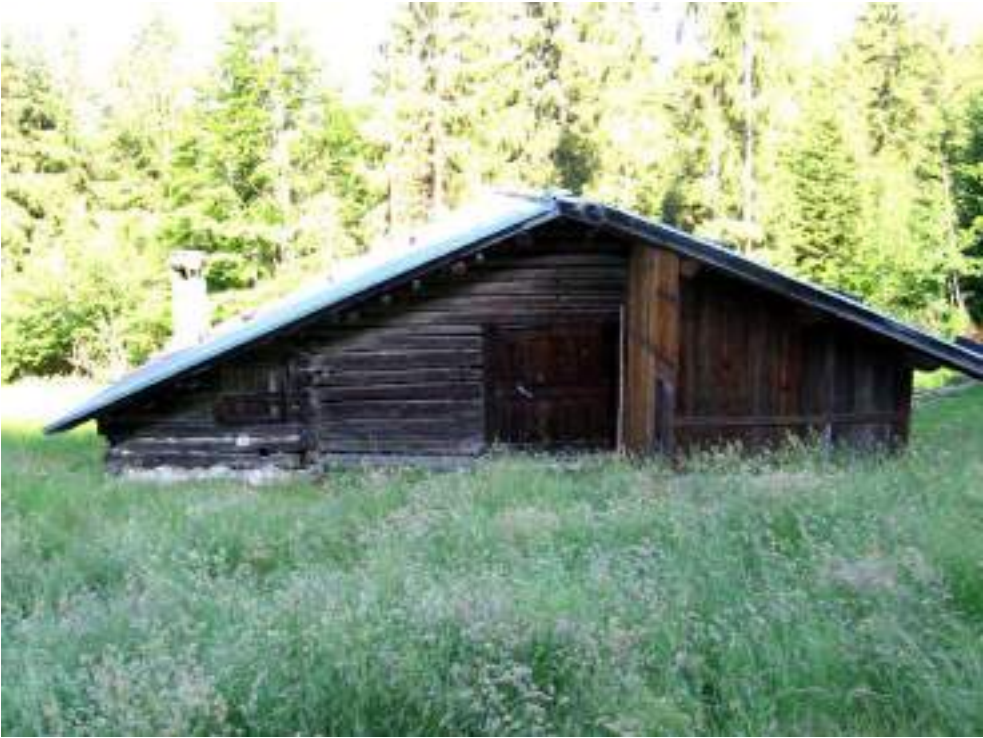
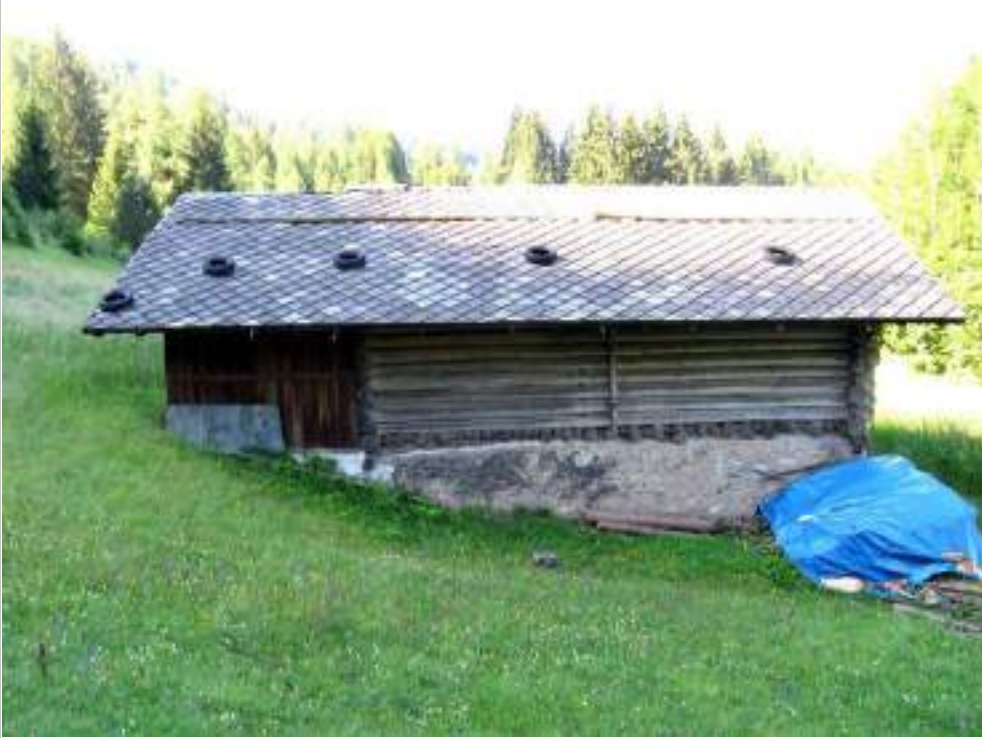
prospetto 1

| iscrizioni | stato elevazioni | B | elementi qualificanti | elementi degradanti | uso attuale |

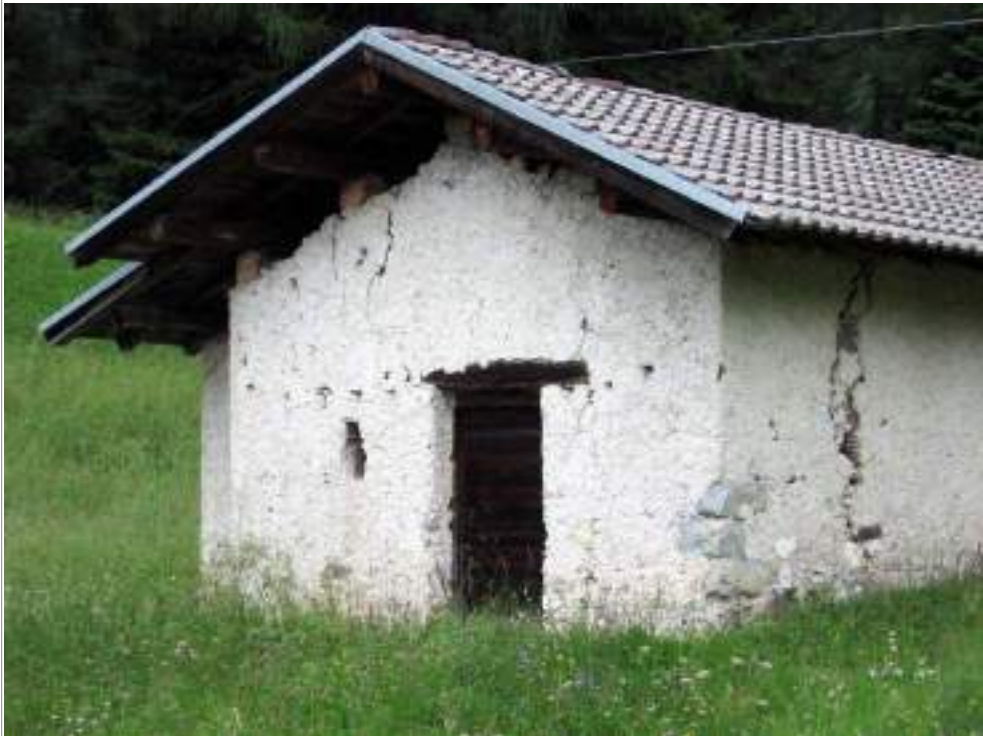
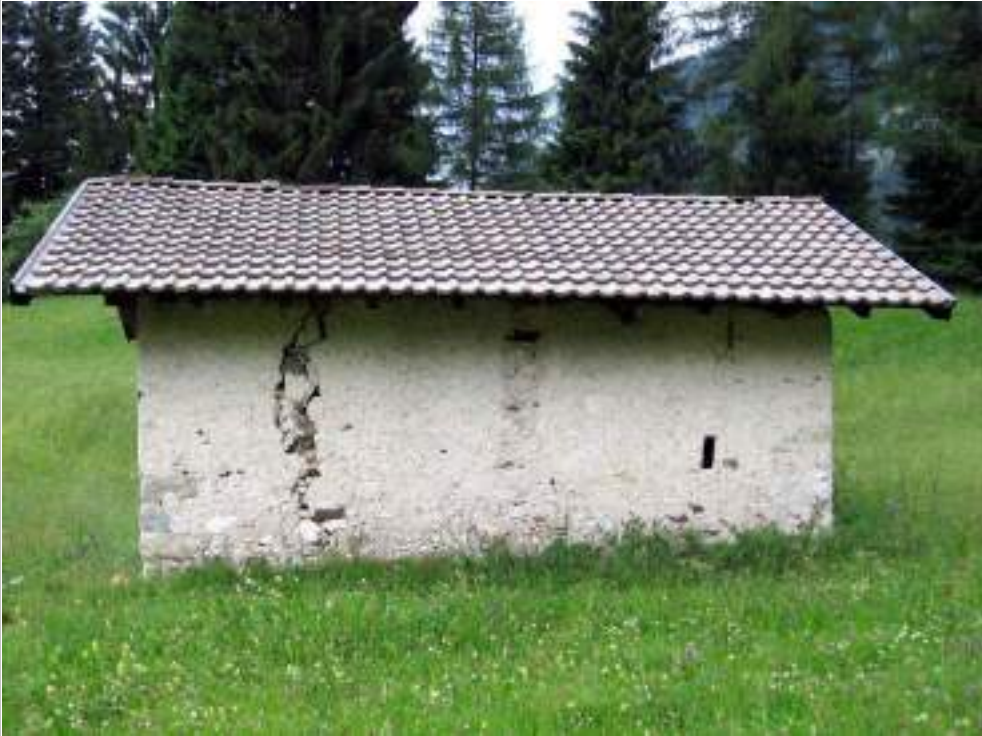
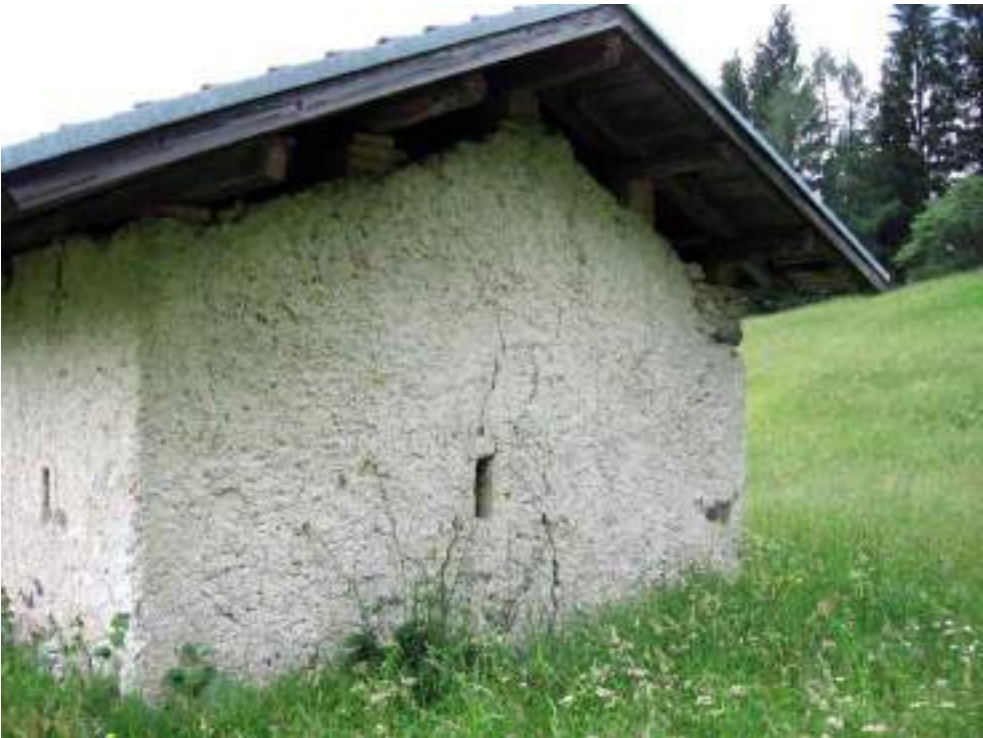
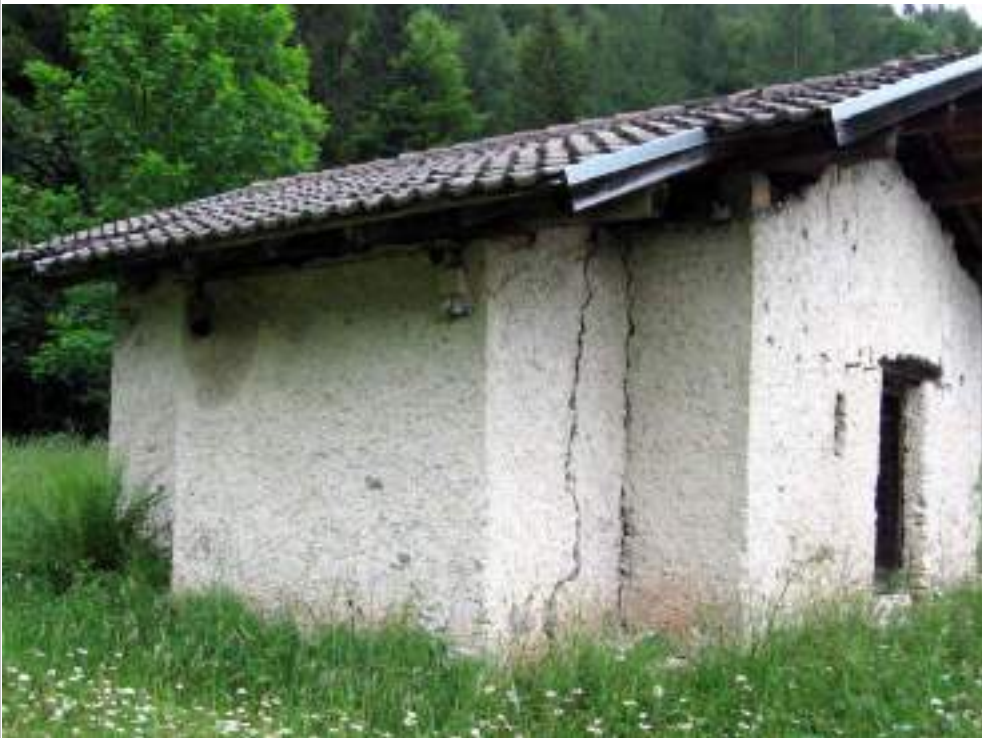
prospetto 1

| Edificio | iscrizioni | | | stato elevazioni | | elementi qualificanti | | elementi degradanti | | uso attuale |

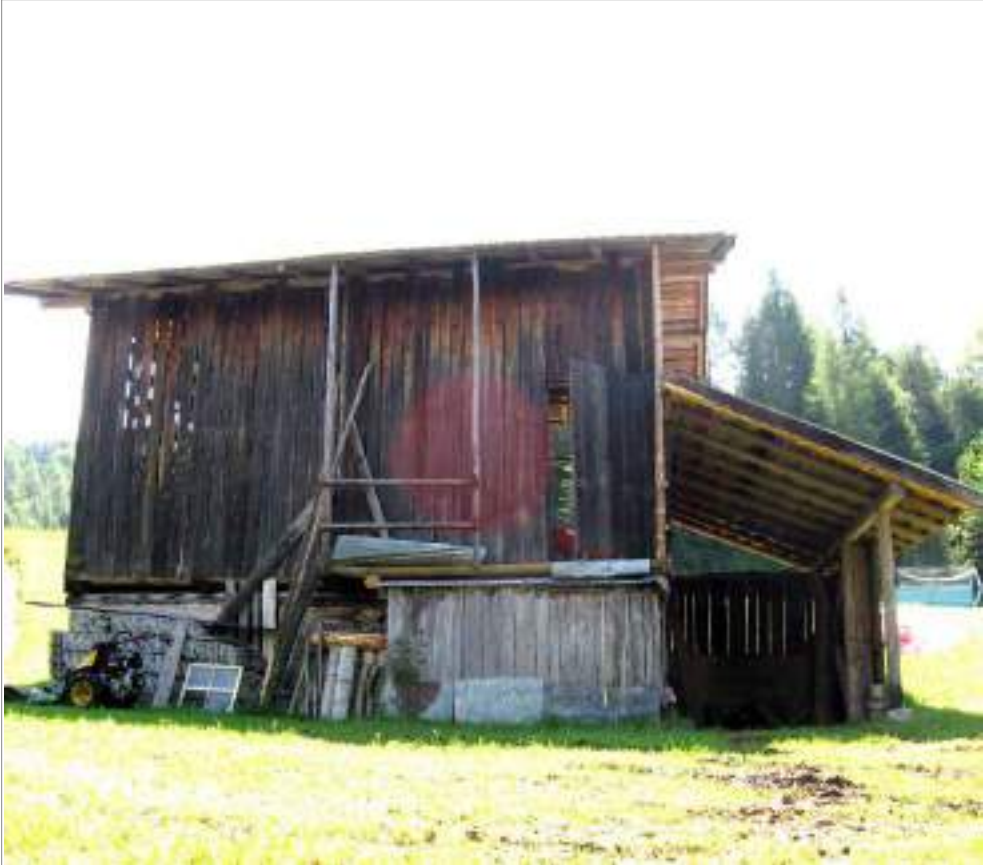
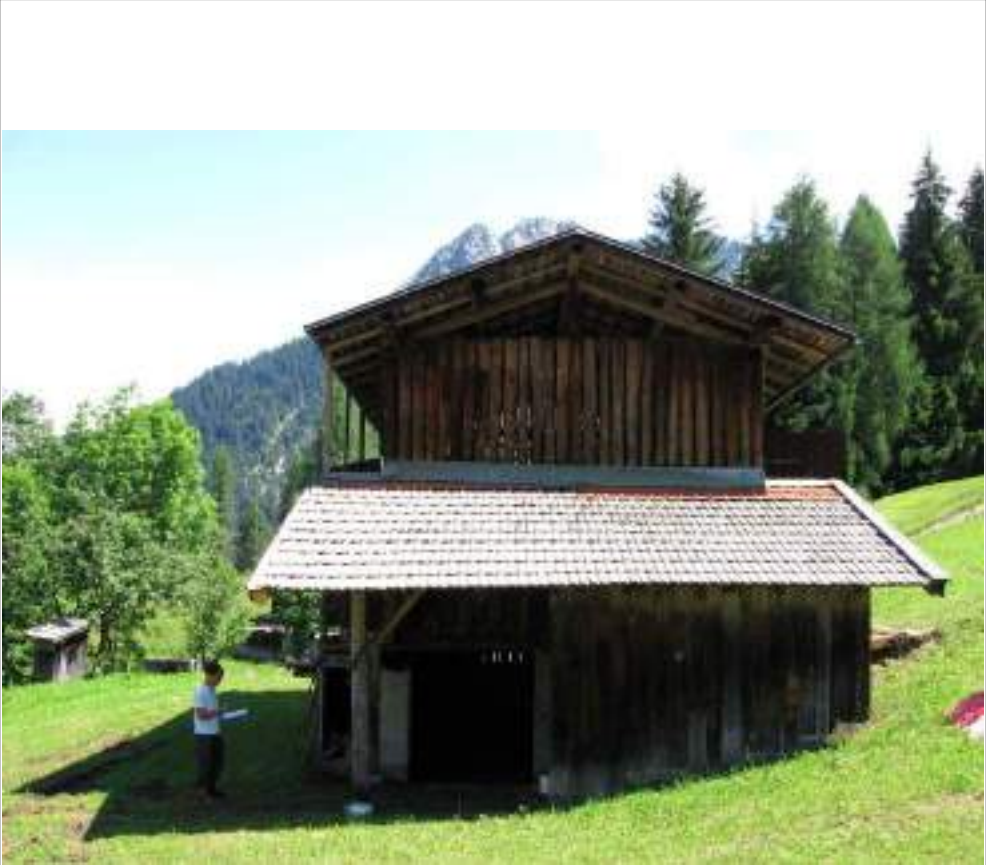
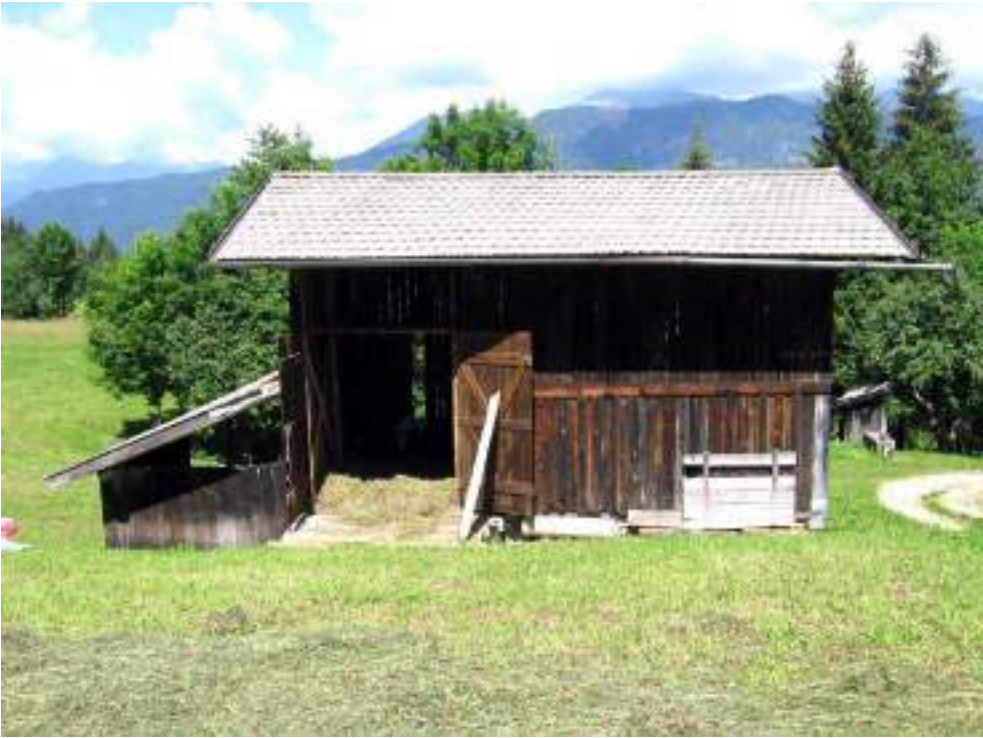
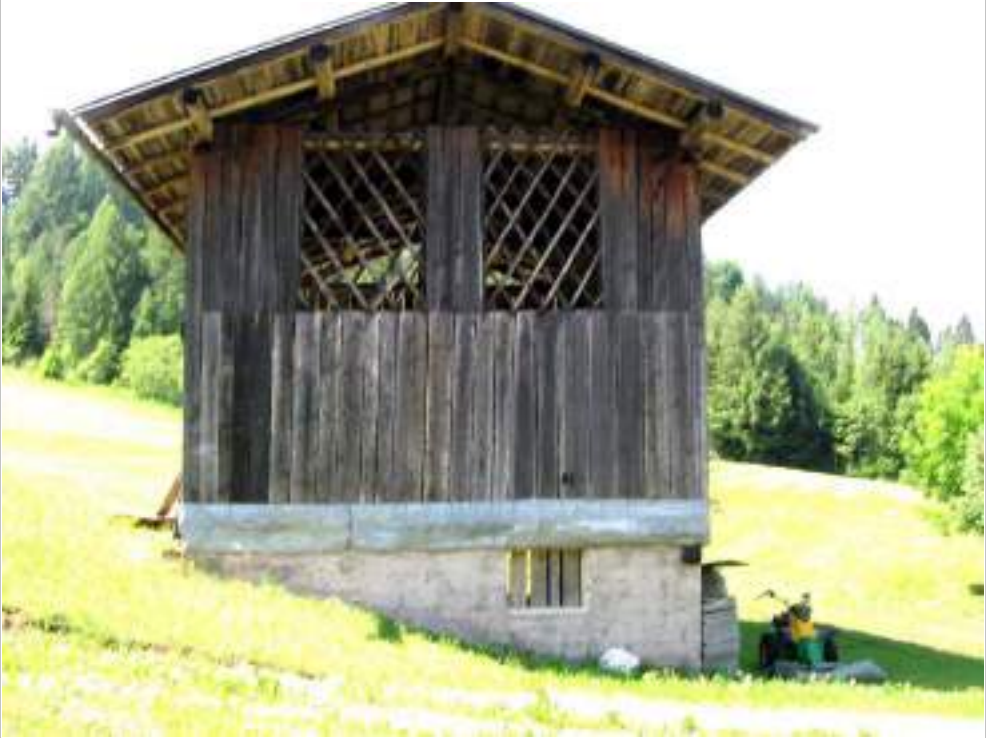
prospetto 1    prospetto 2

| ambienti | Stalla 1.1.08<br>altro | Edificio tipo B.2 con accesso alla stalla dalla tettoia sul prospetto 2. | | | | | | | | |

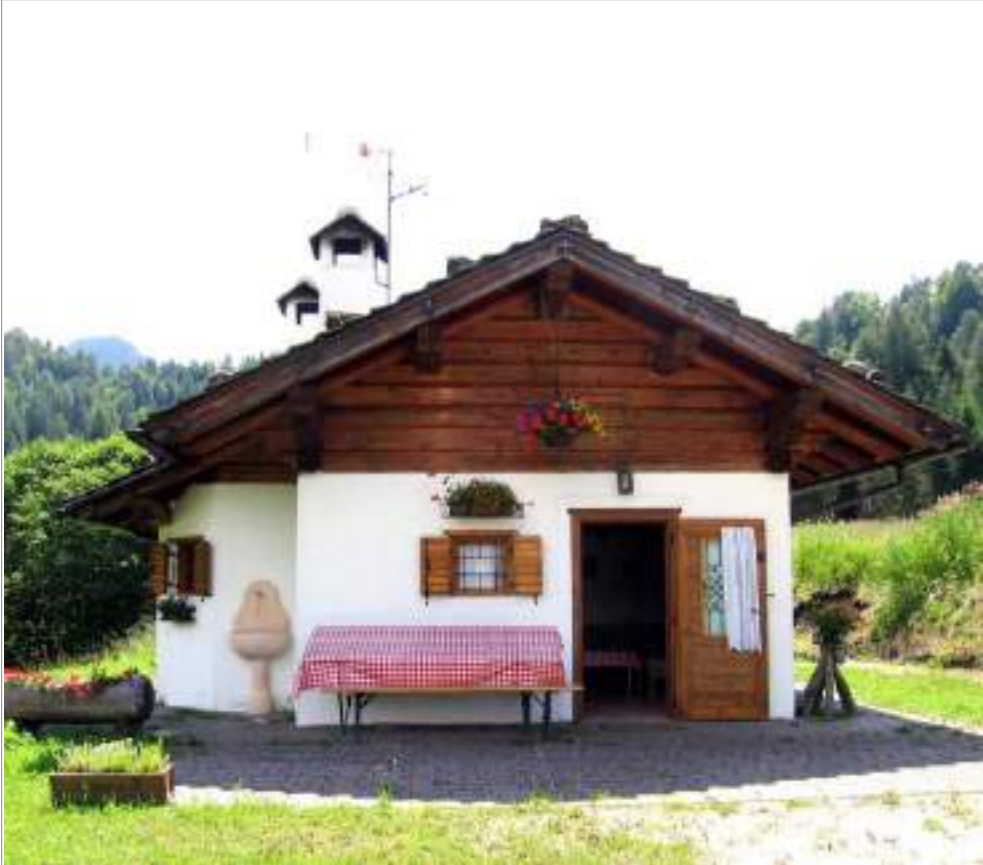
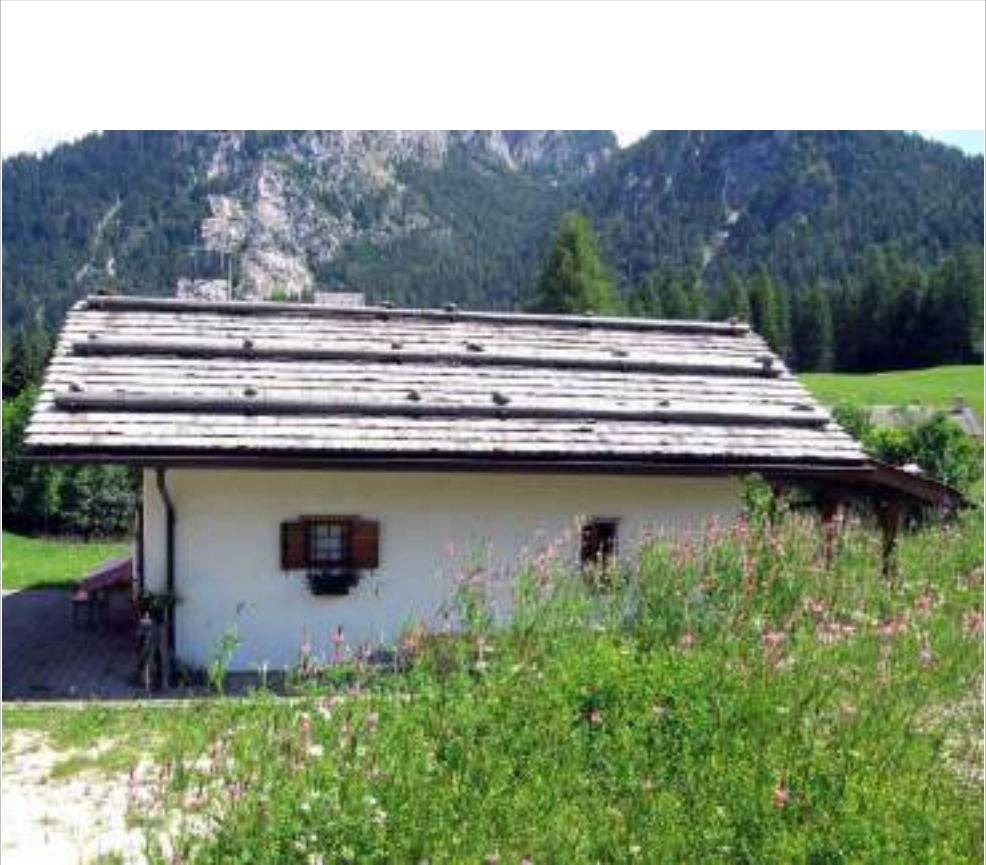
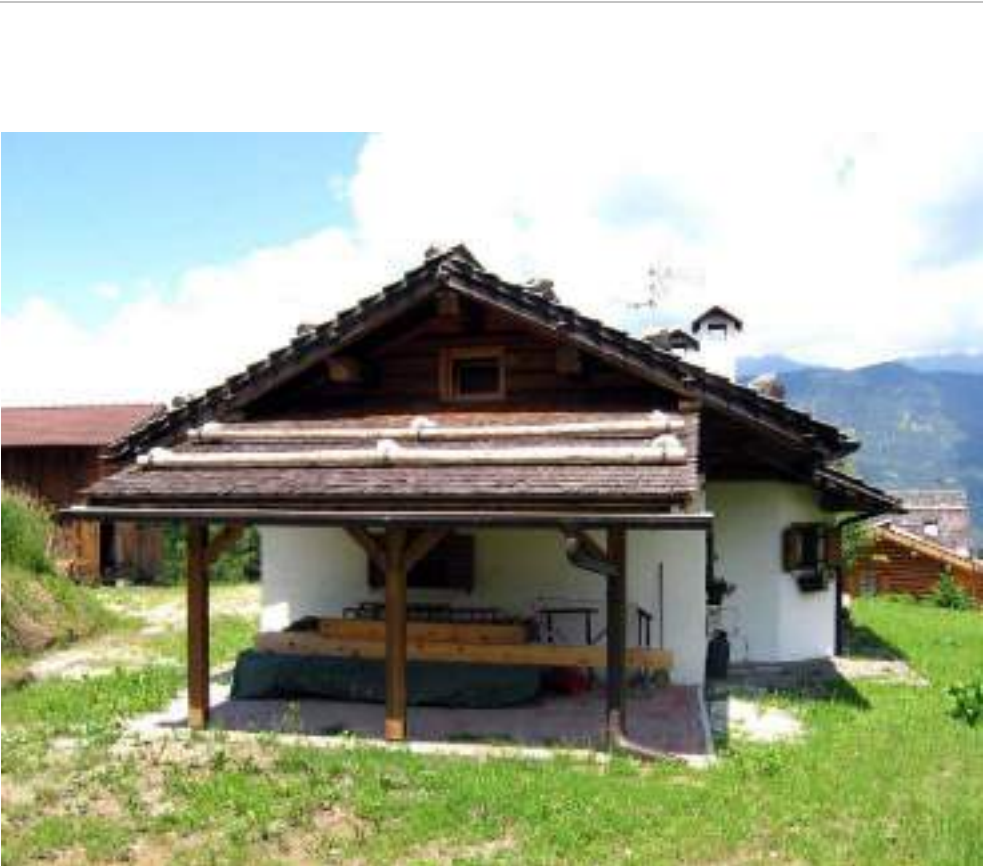
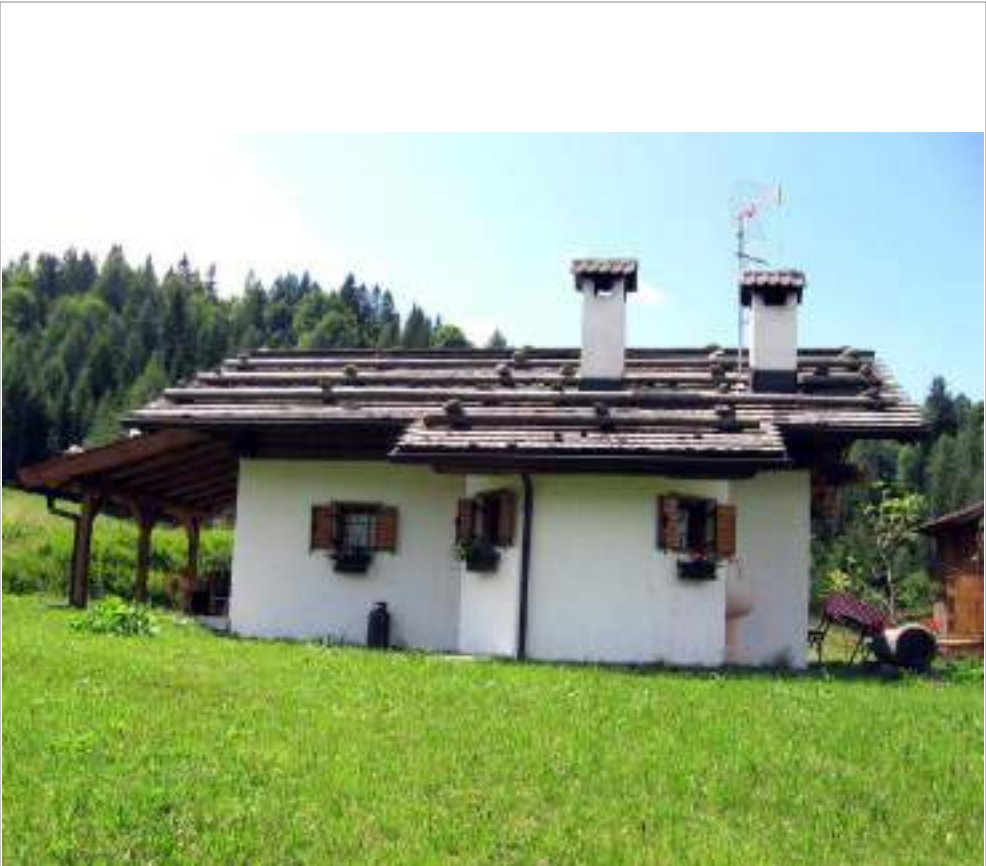
prospetto 1    prospetto 2

| ambienti | Fuoco 1.2.03 | Edificio tipo E.3.2 recentemente ricostruito con ritonda 3.1. | | | | | | Riferimento a schedatura 1985: San Giovanni F09? |

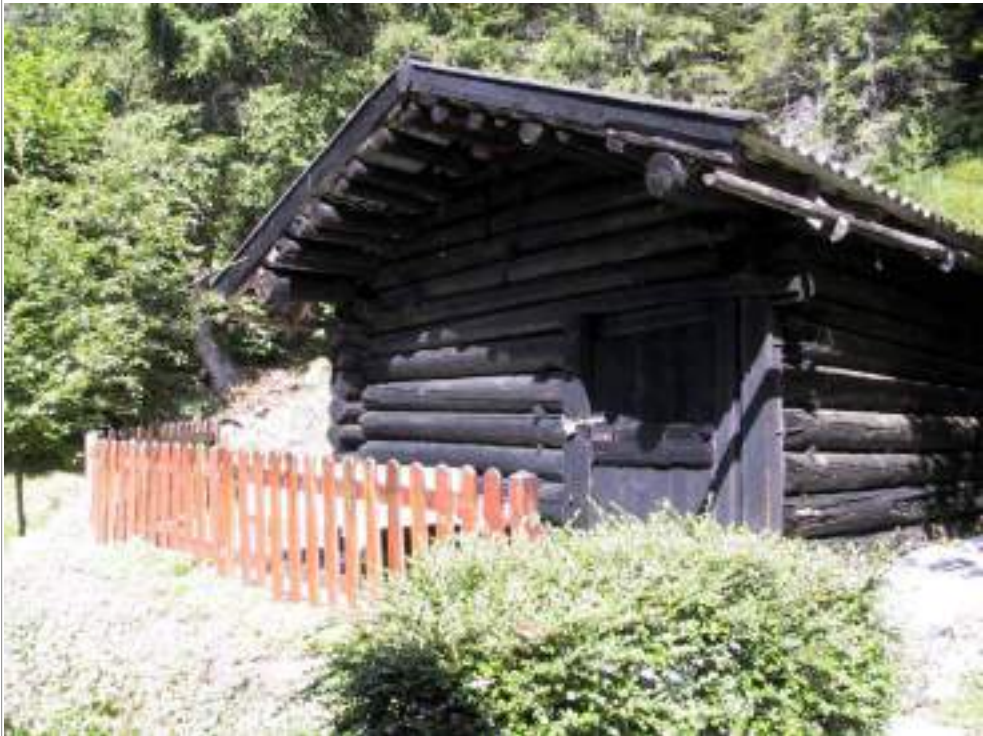
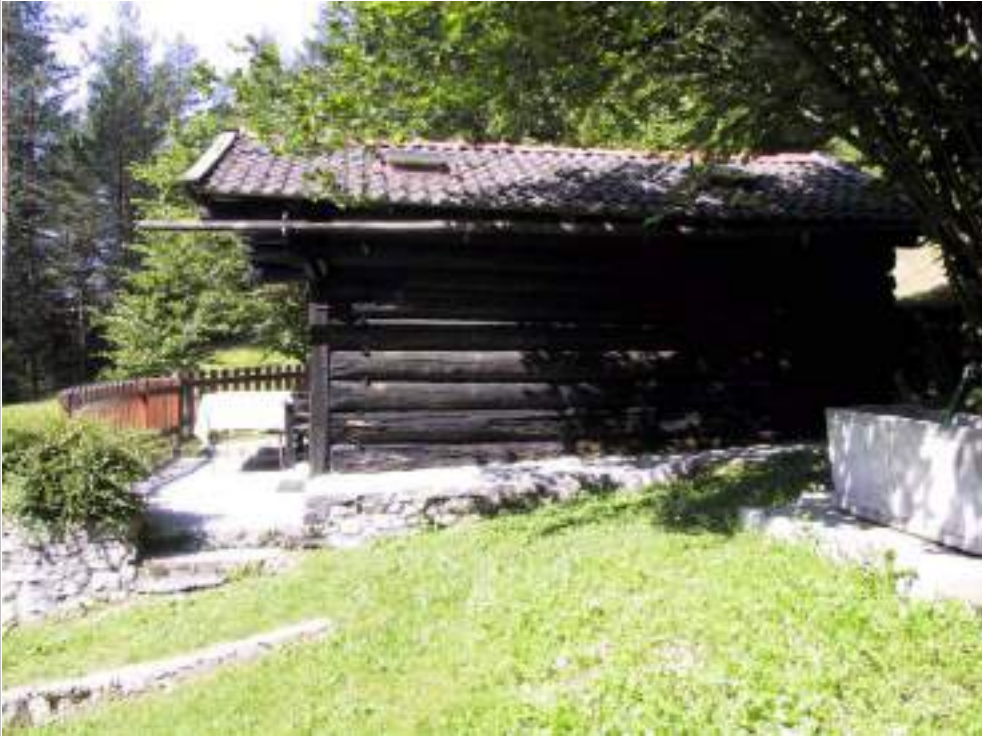
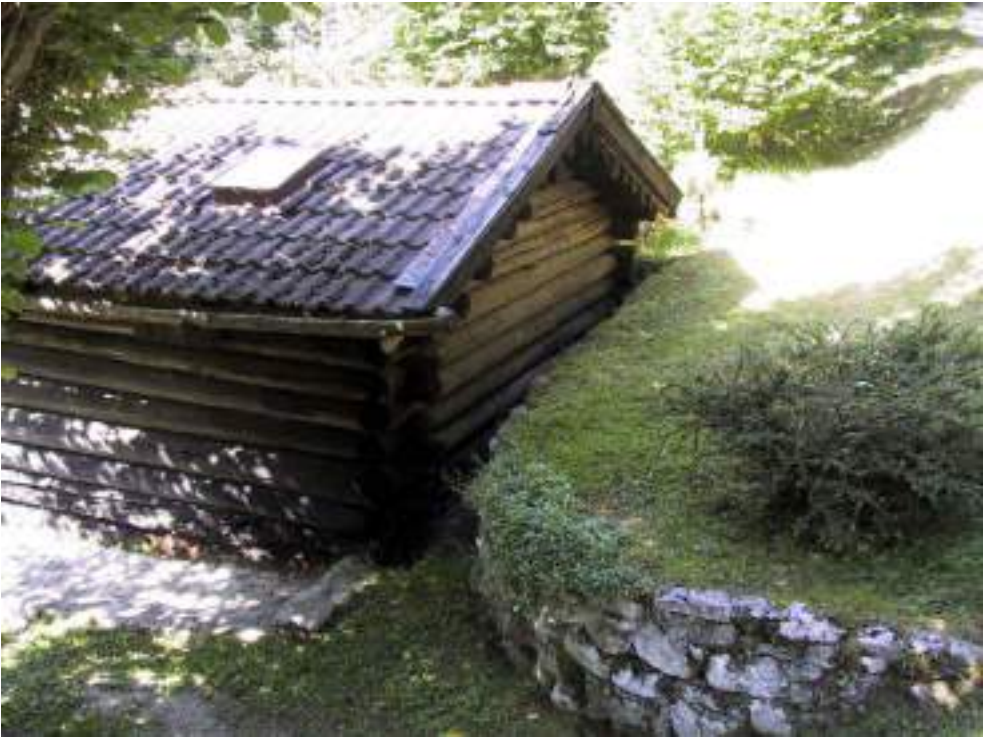
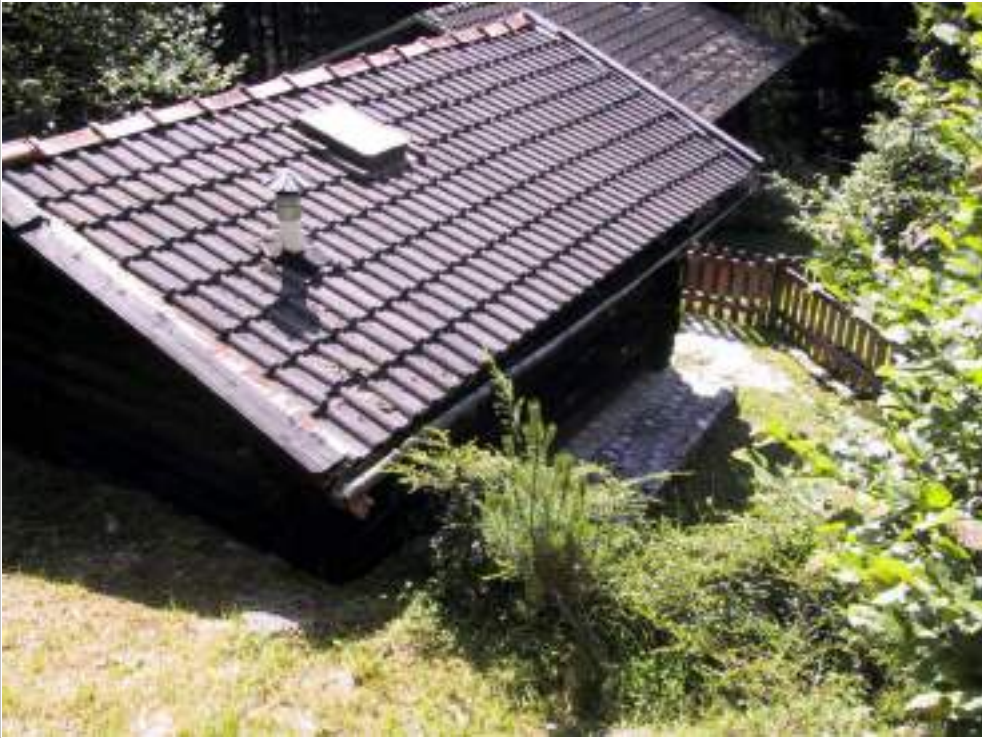
| iscrizioni | “L 1895” architrave porta | stato elevazioni | M | elementi qualificanti | iscrizioni | elementi degradanti | abbaino<br>torrette e comignoli anomali | uso attuale | |
