area omogenea

TRA 01

edificio n.

001

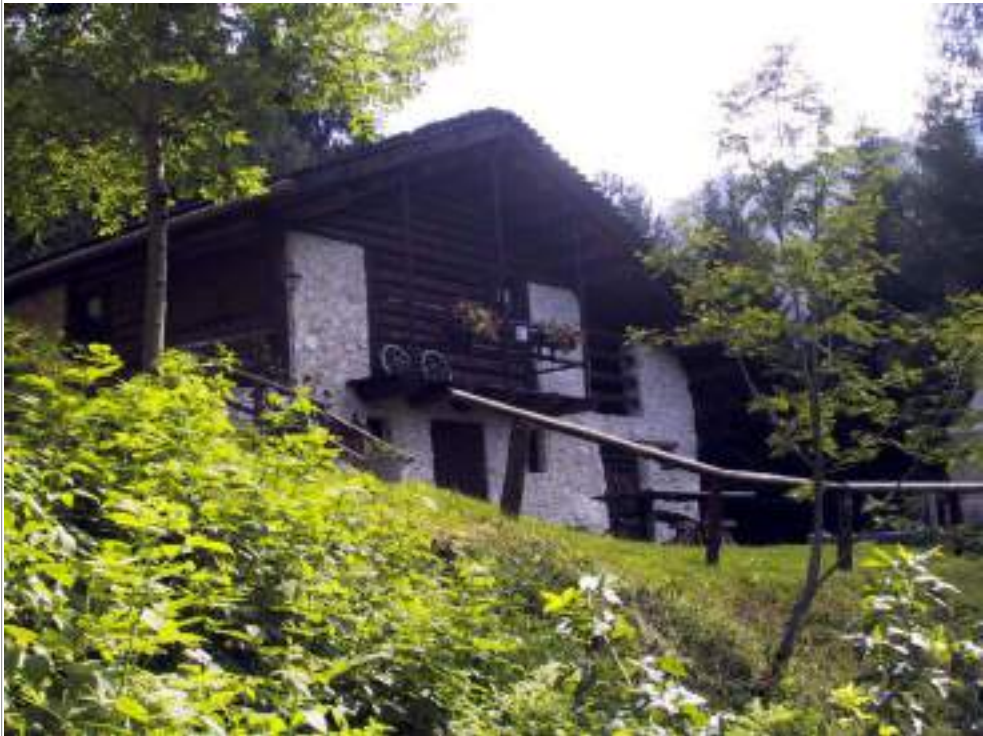
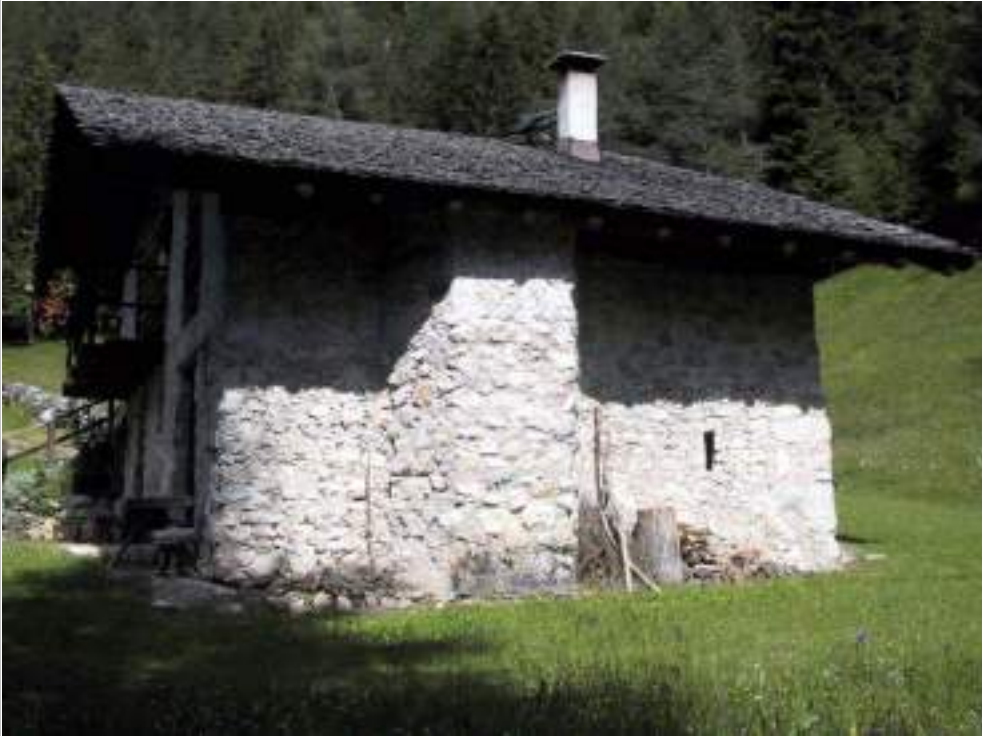
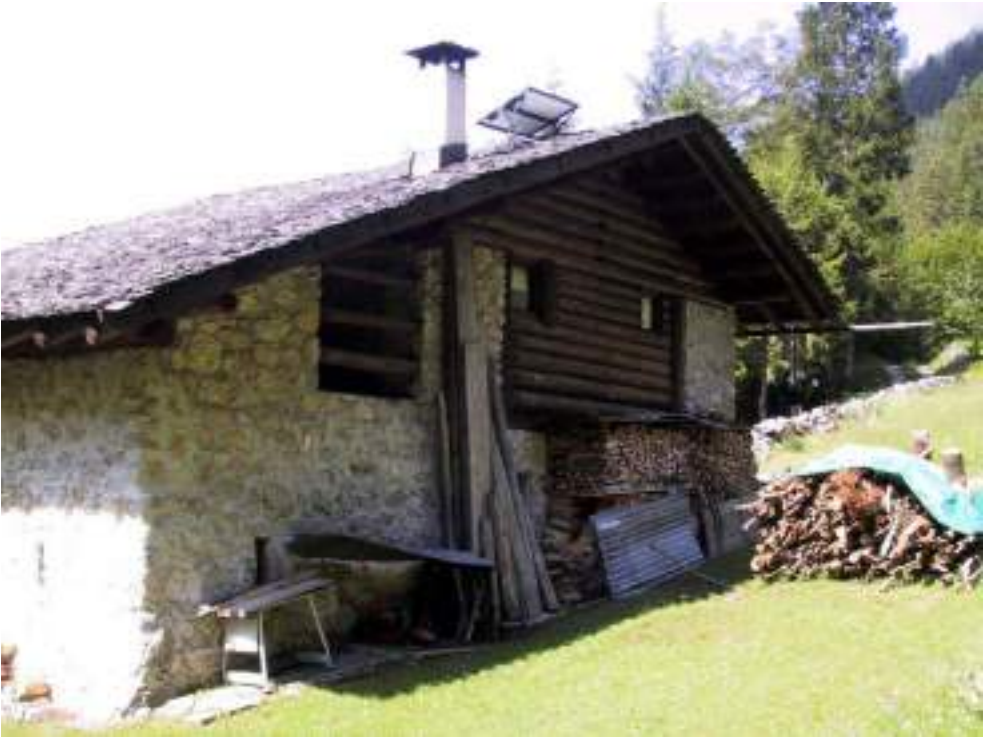
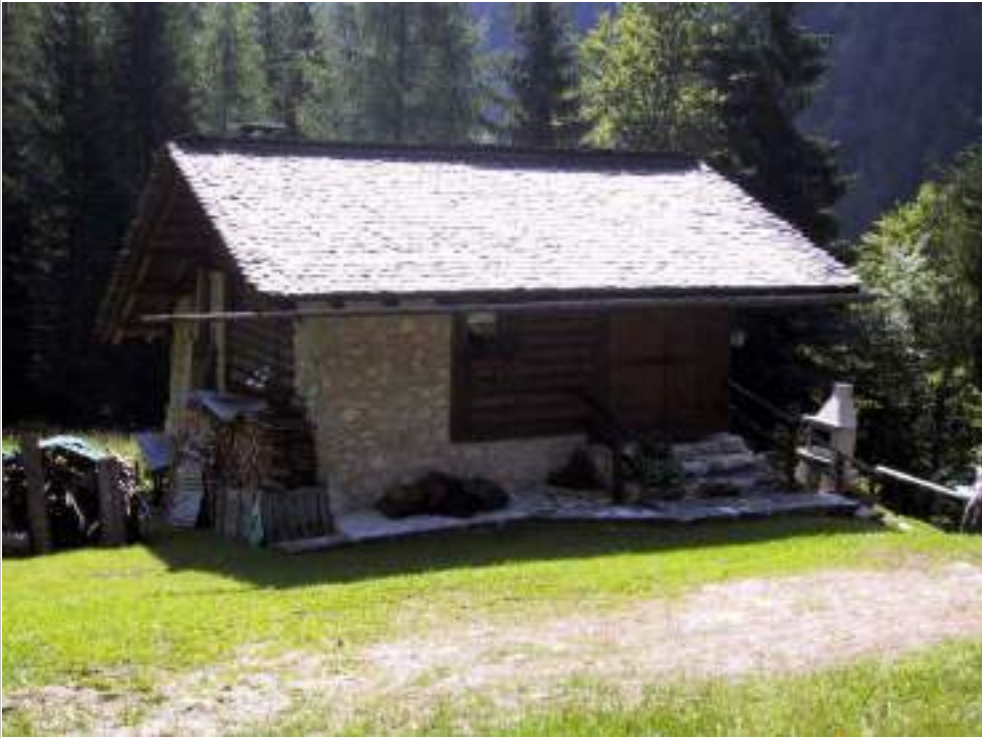
area omogenea **TRA 06** edificio n. **008**

| iscrizioni | | stato elevazioni | B | elementi qualificanti | | elementi degradanti | intonaci cementizi<br>pannello fotovoltaico | uso attuale | abitativo |

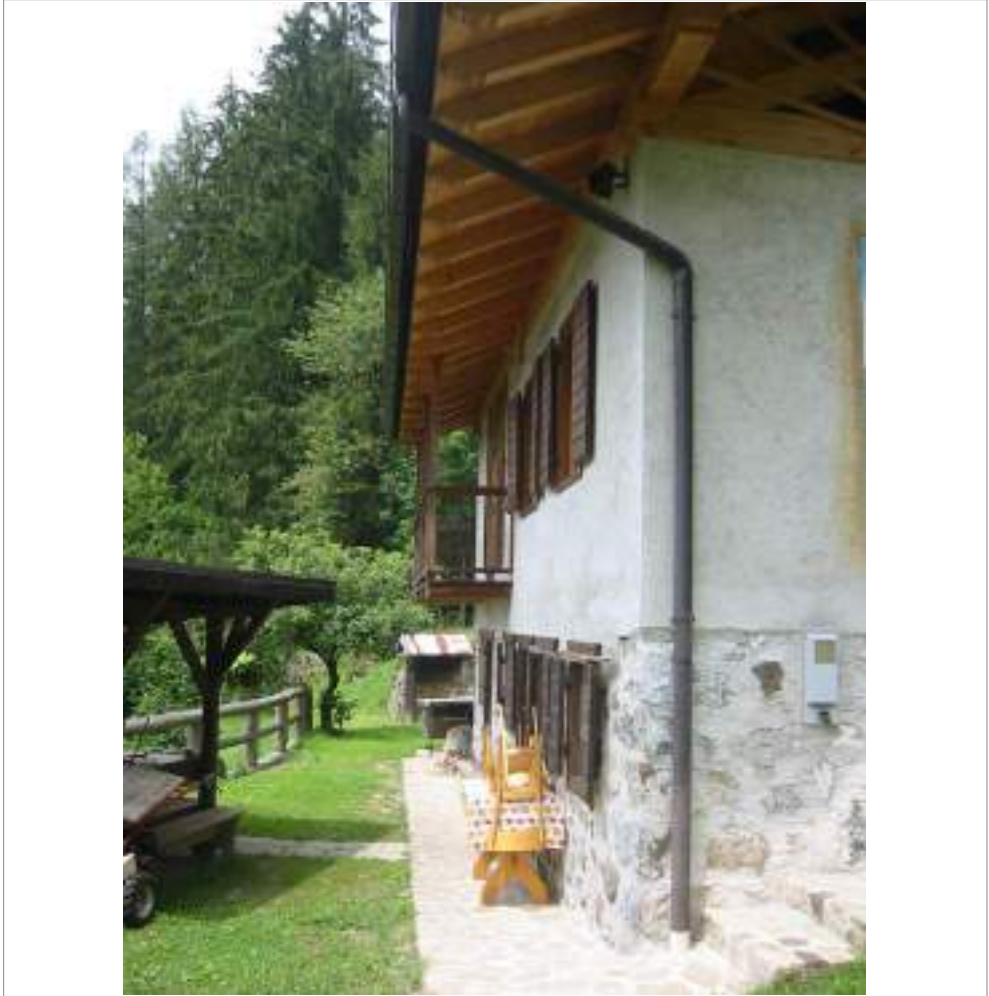
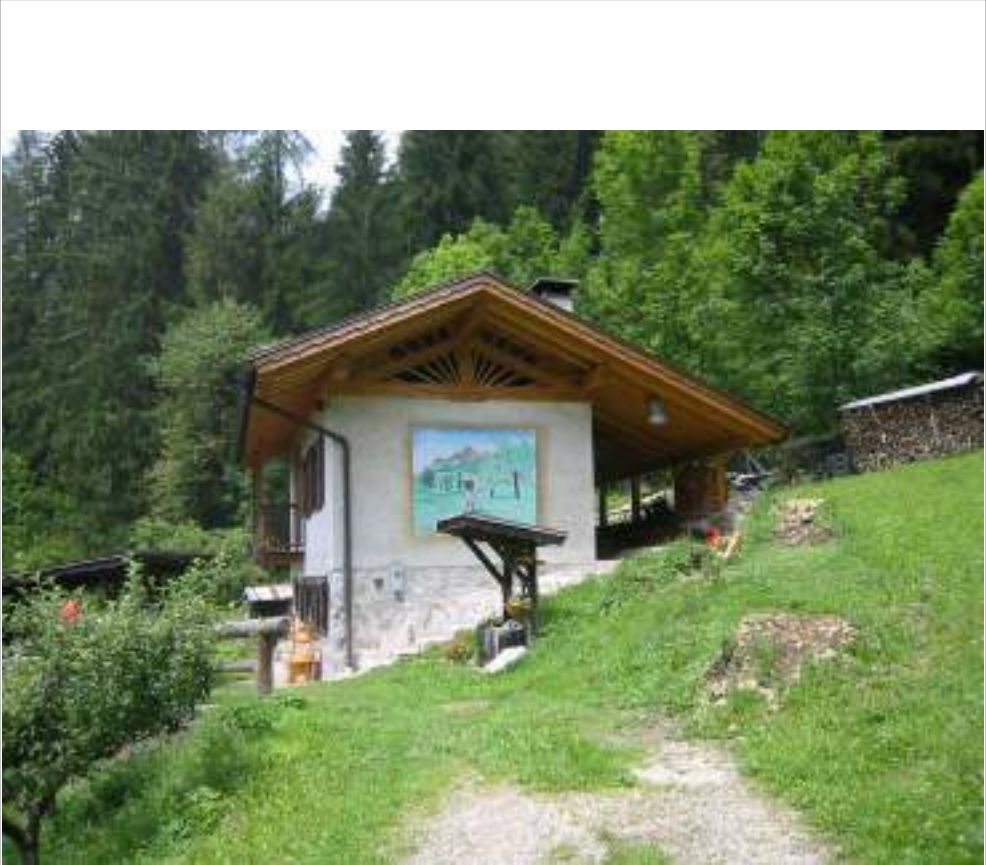
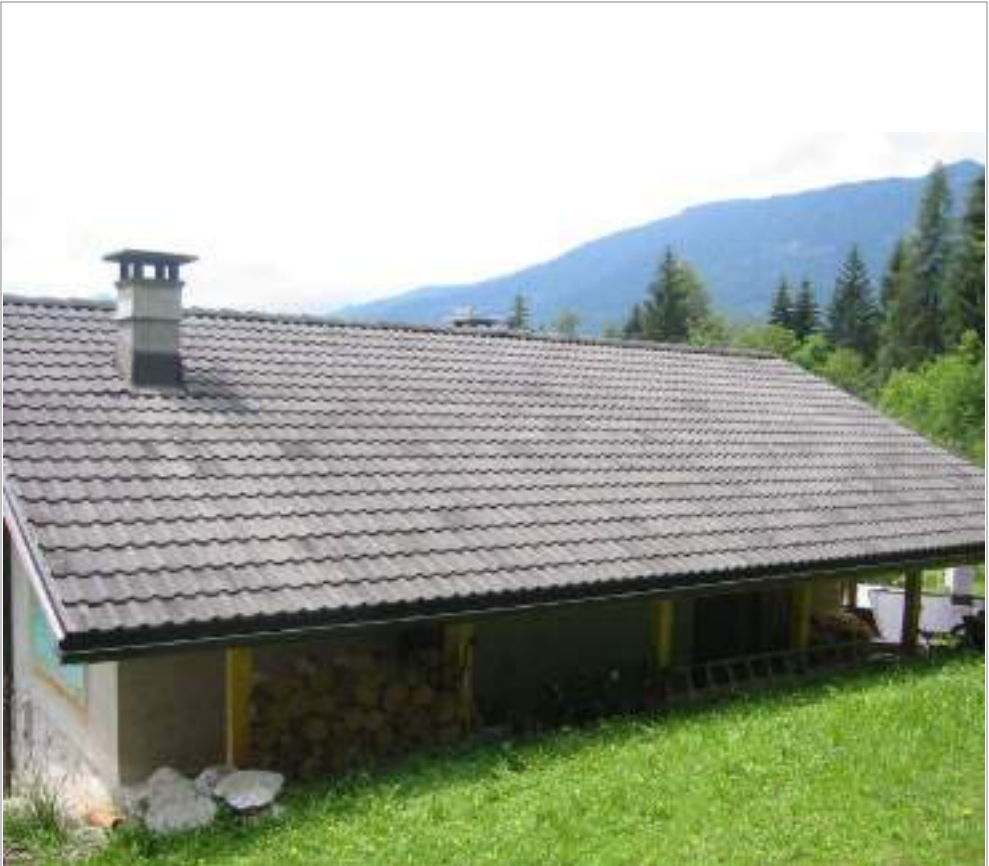
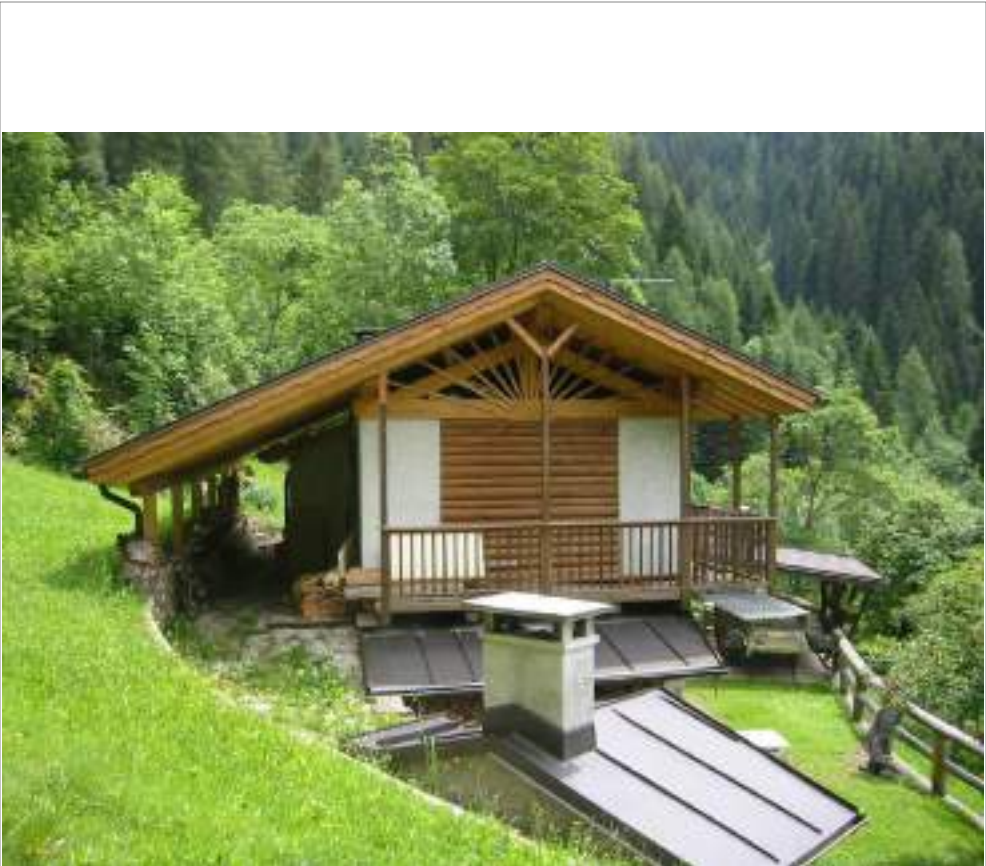
| Fuoco 3.2.01<br>Letto 3.2.01<br>Fienile 1.3.05<br>Stalla 1.1.07 | | | | | | | | | |

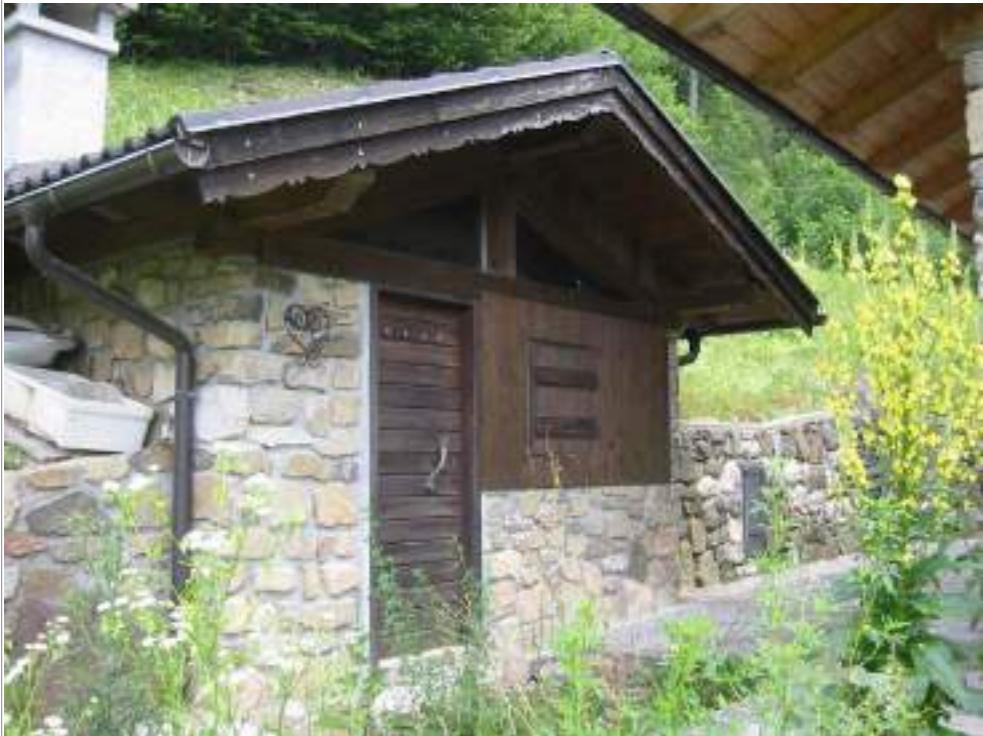
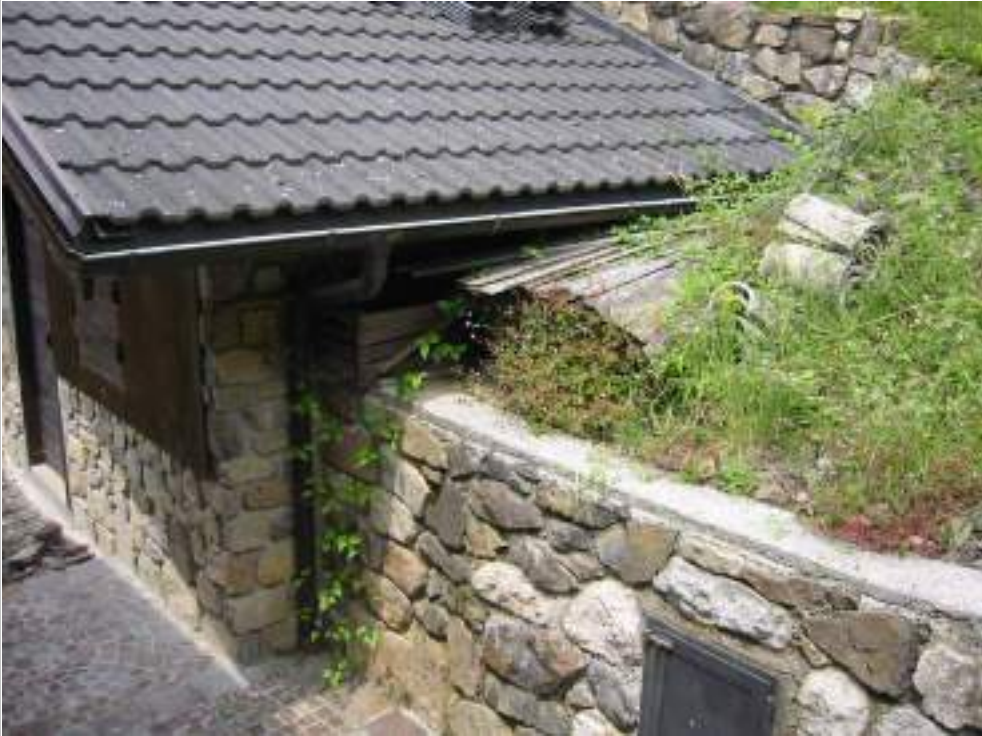
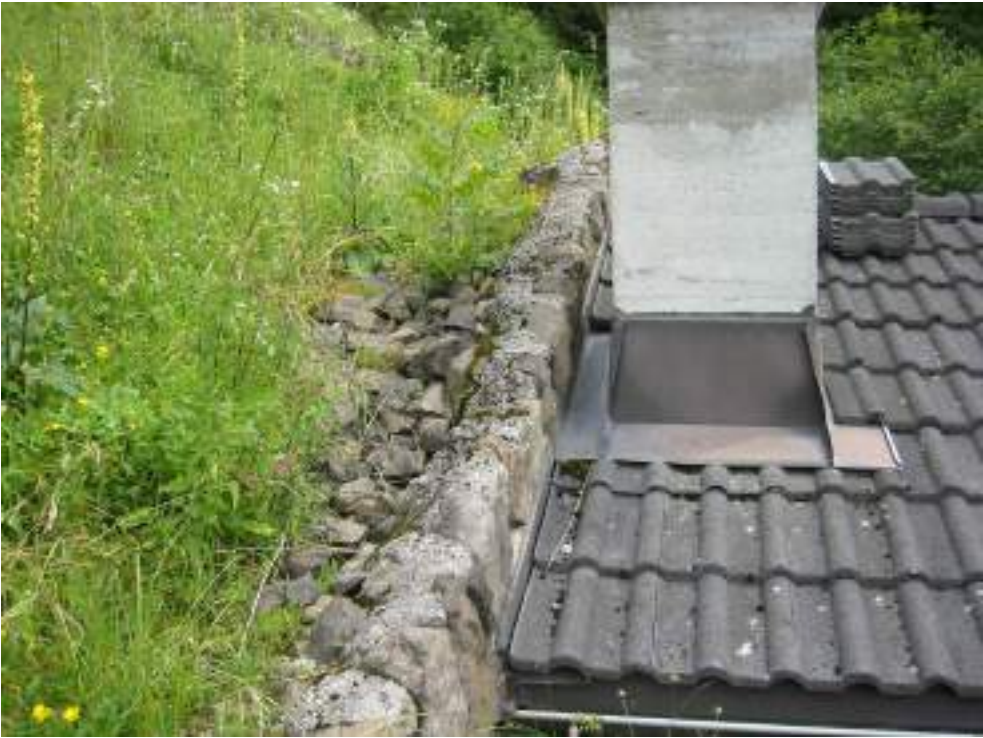
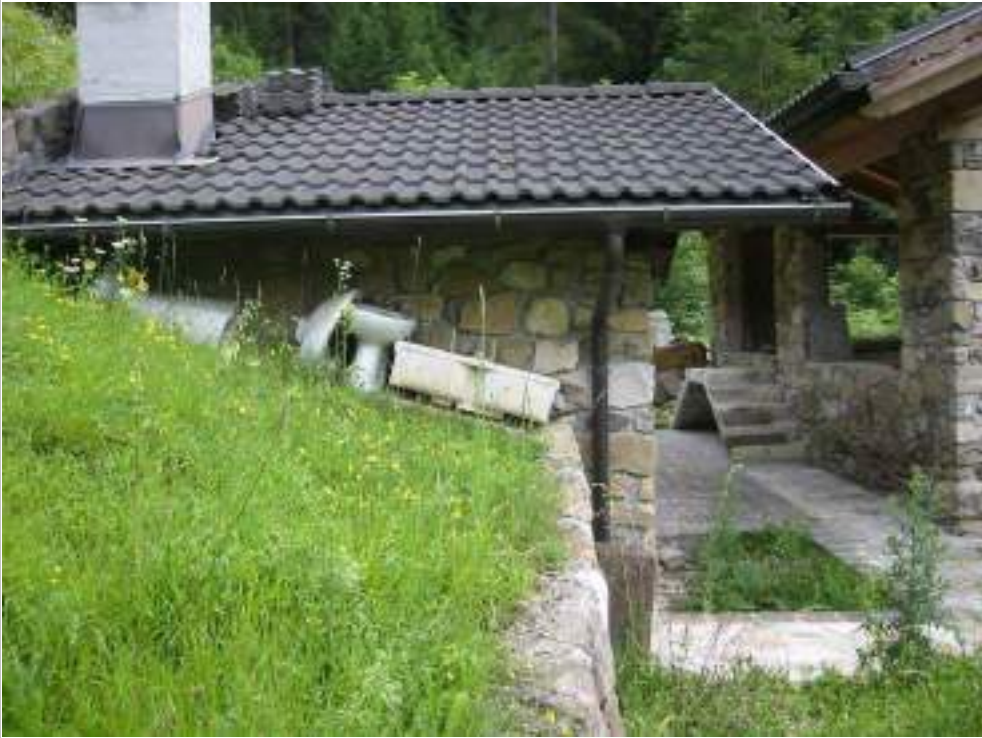
| iscrizioni | | stato elevazioni | B | elementi qualificanti | | elementi degradanti | coperture in lamiera ondulata o non verniciata<br>torrette e comignoli anomali<br>intonaci cementizi | uso attuale | abitativo | |

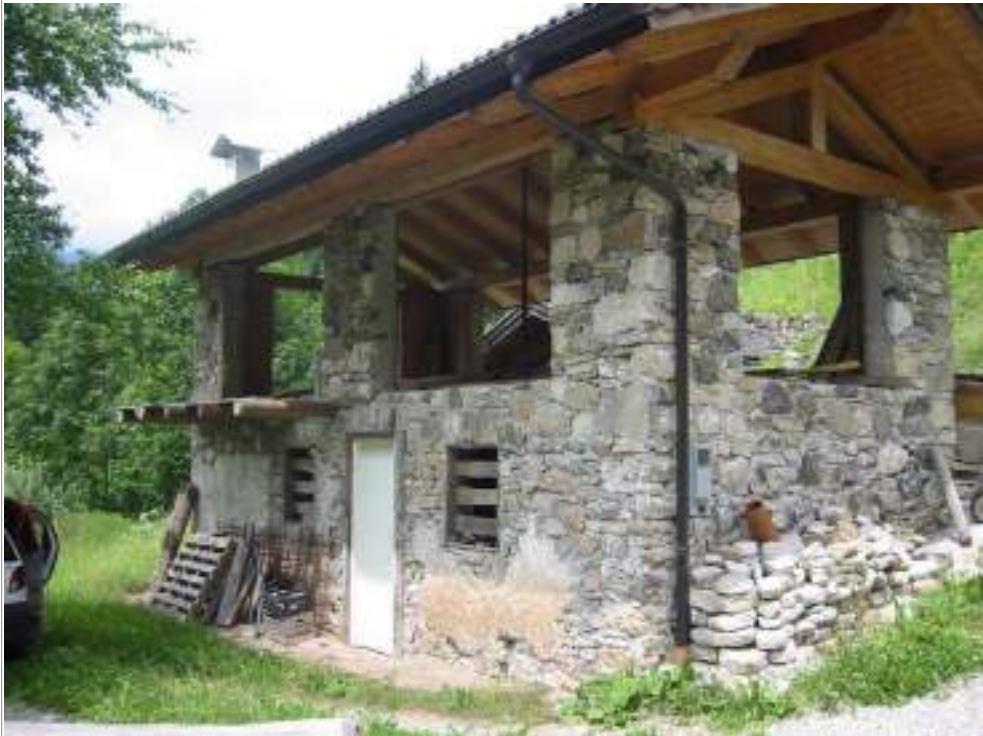
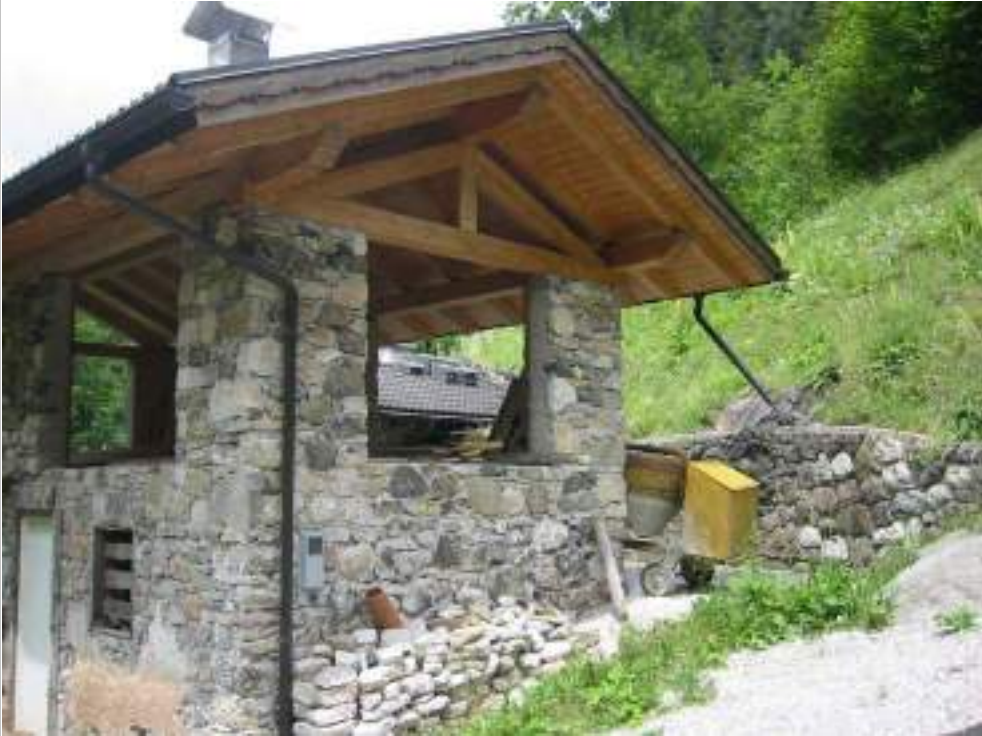
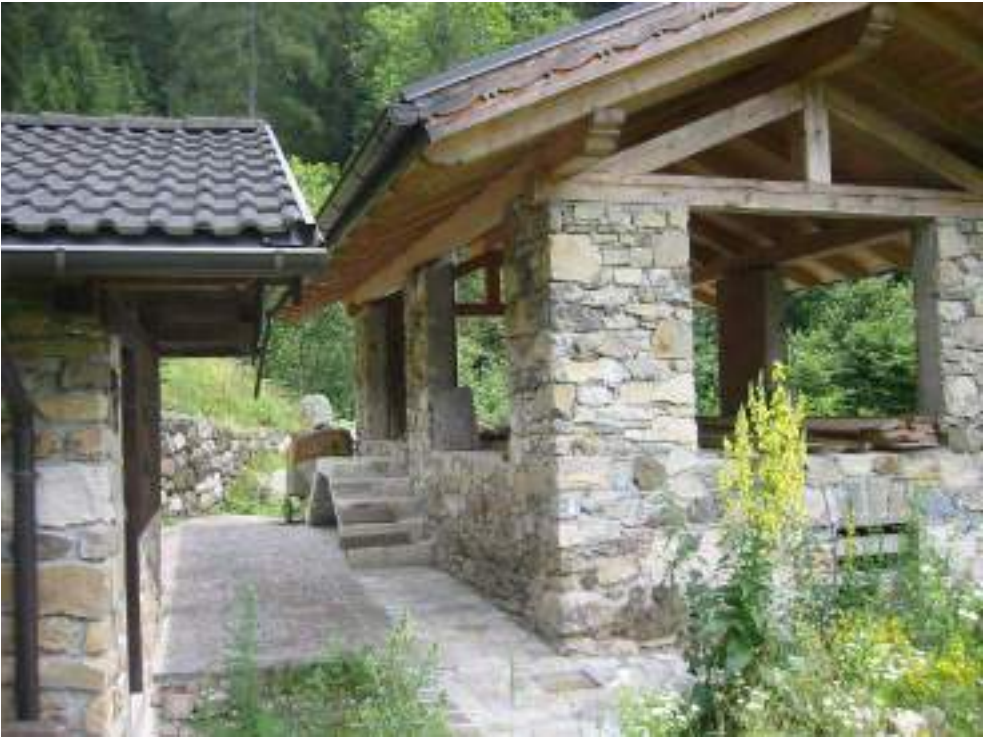
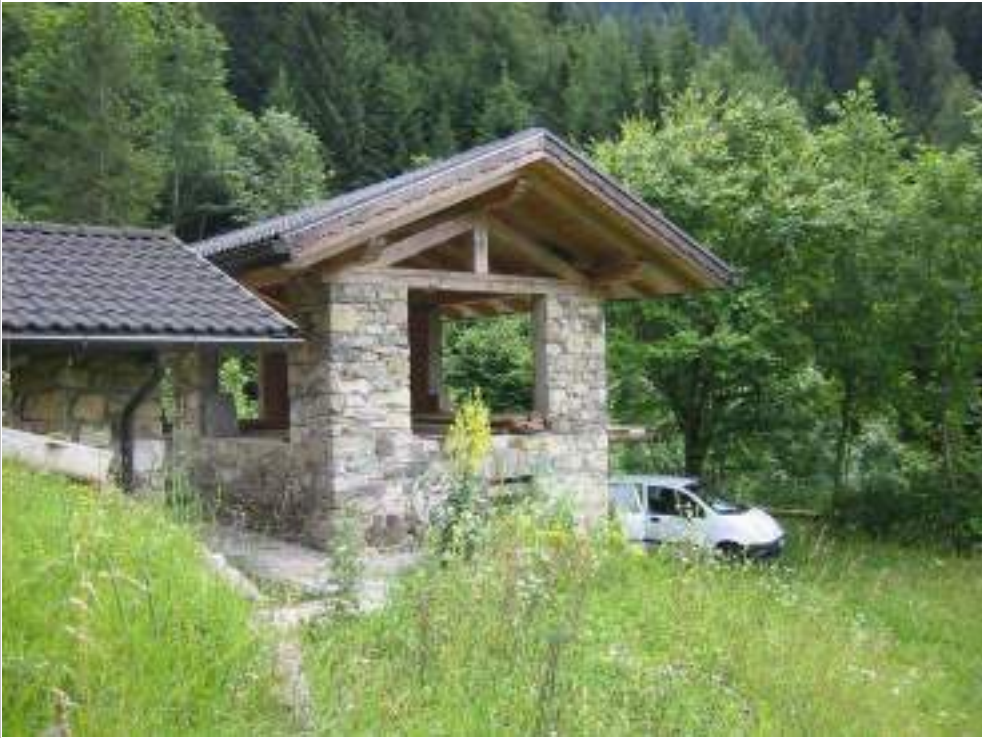
| iscrizioni | | stato elevazioni | B | elementi qualificanti | | elementi degradanti | intonaci cementizi<br>torrette e comignoli anomali | uso attuale | abitativo | |

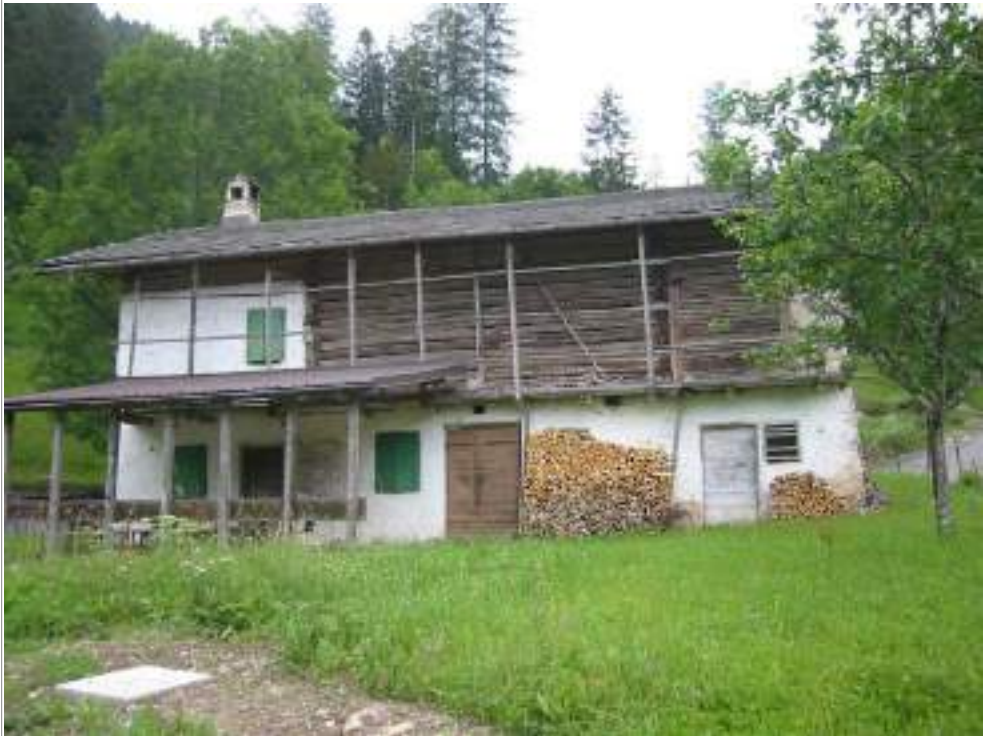
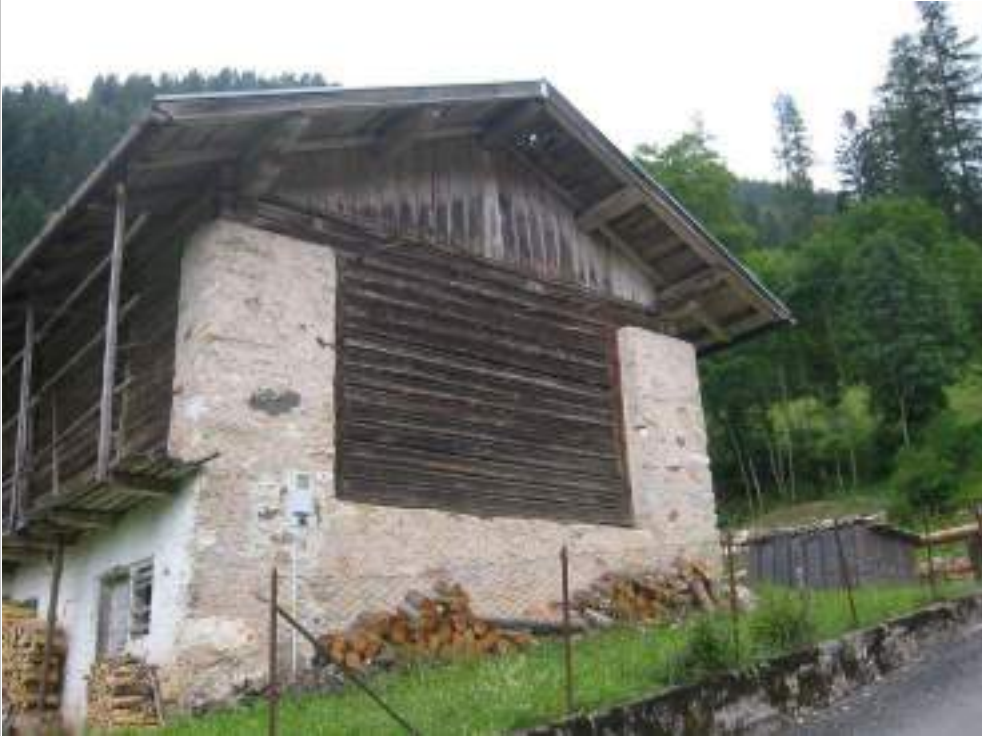
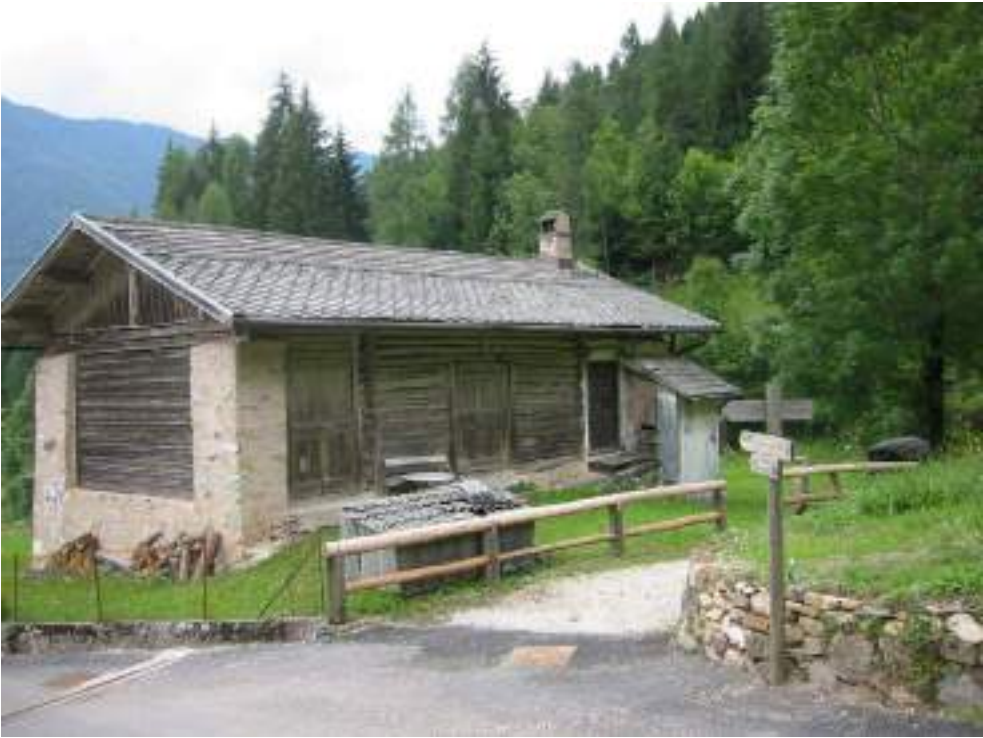
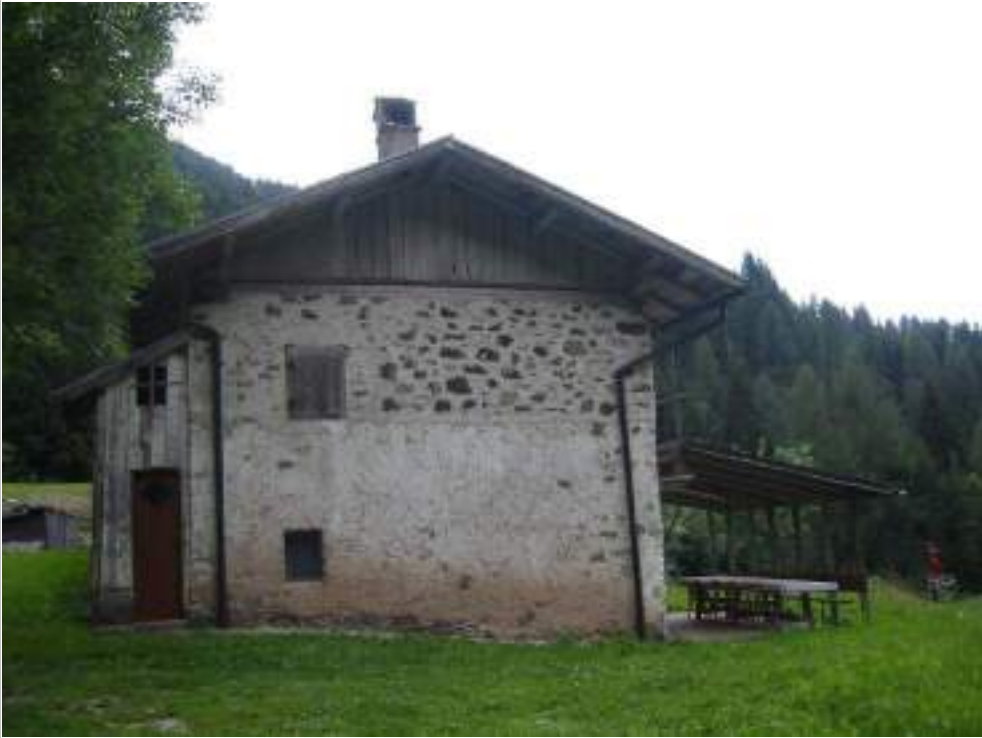
| iscrizioni | | stato elevazioni | B | elementi qualificanti | | elementi degradanti | intonaci cementizi | uso attuale |

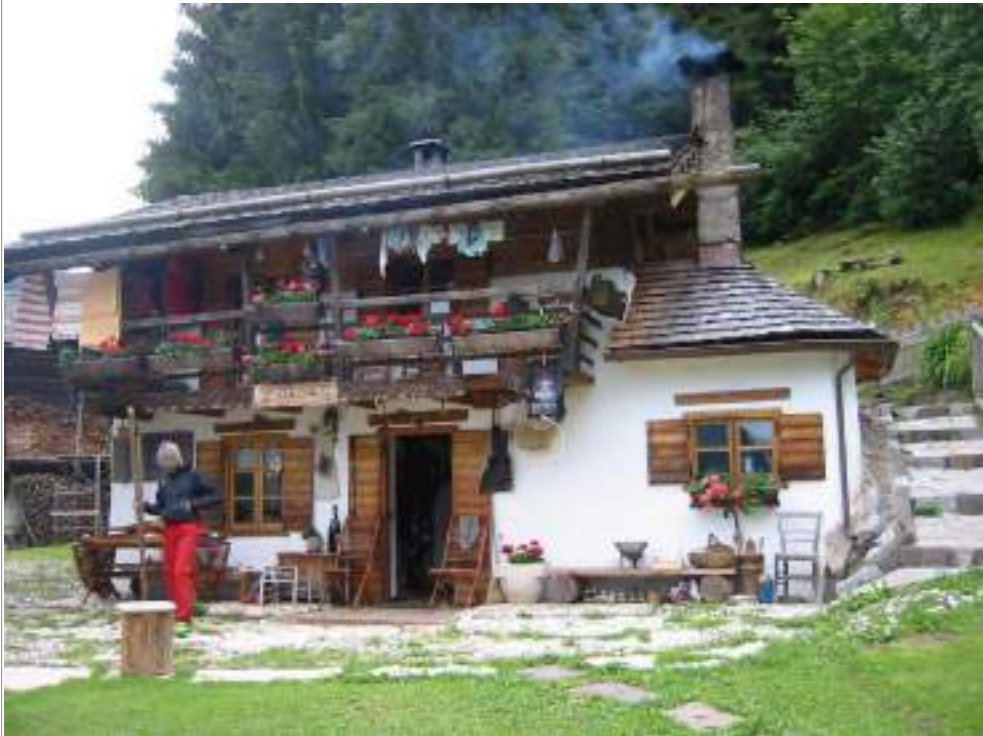
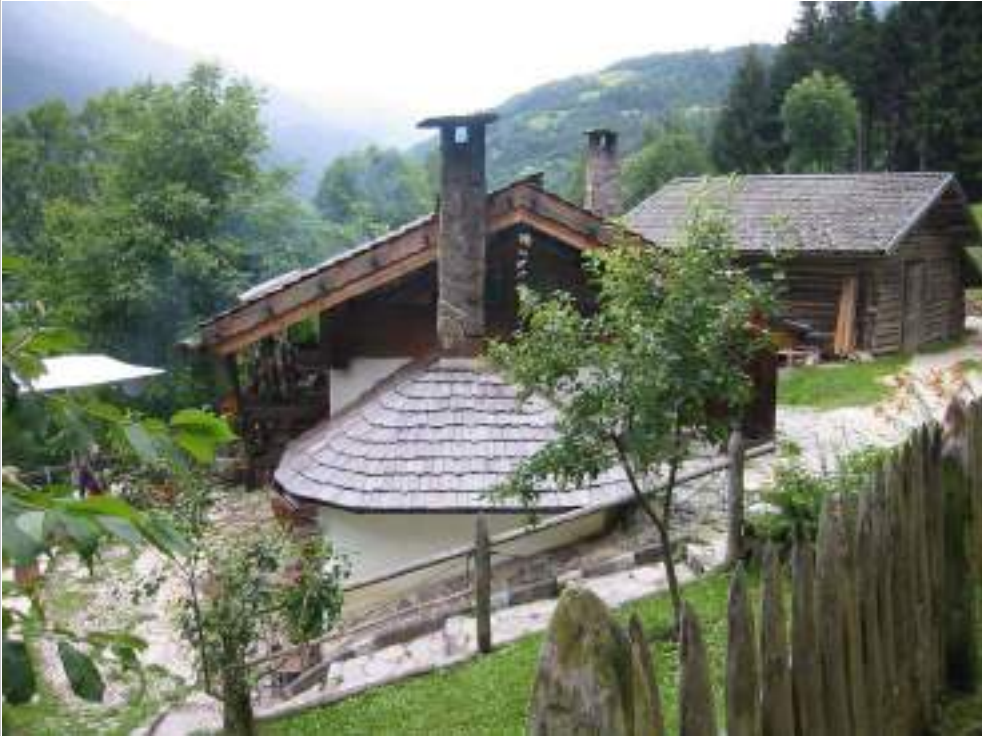
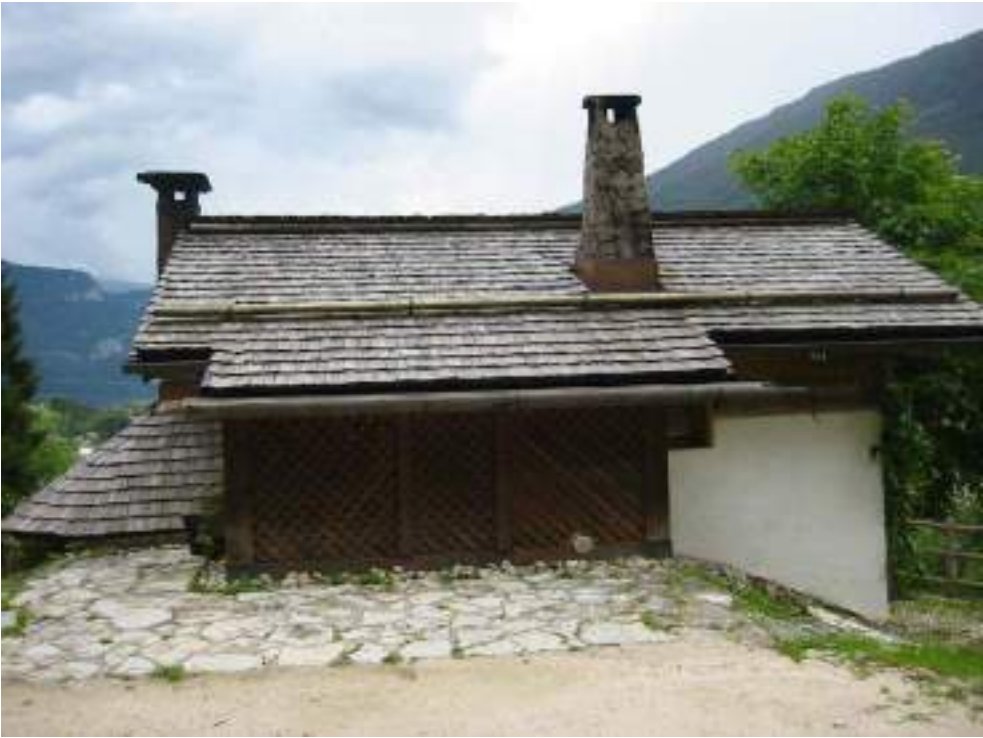
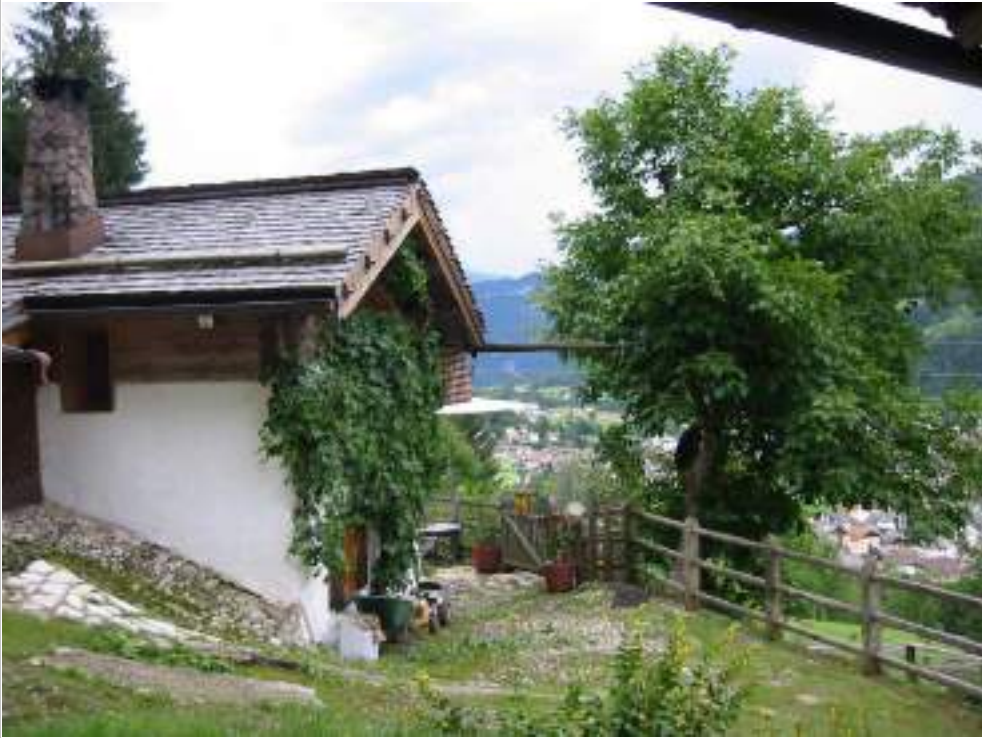
prospetto 1    prospetto 2

| Fuoco 2.1.01<br>Letto 2.3.01 | | | | | | | | |

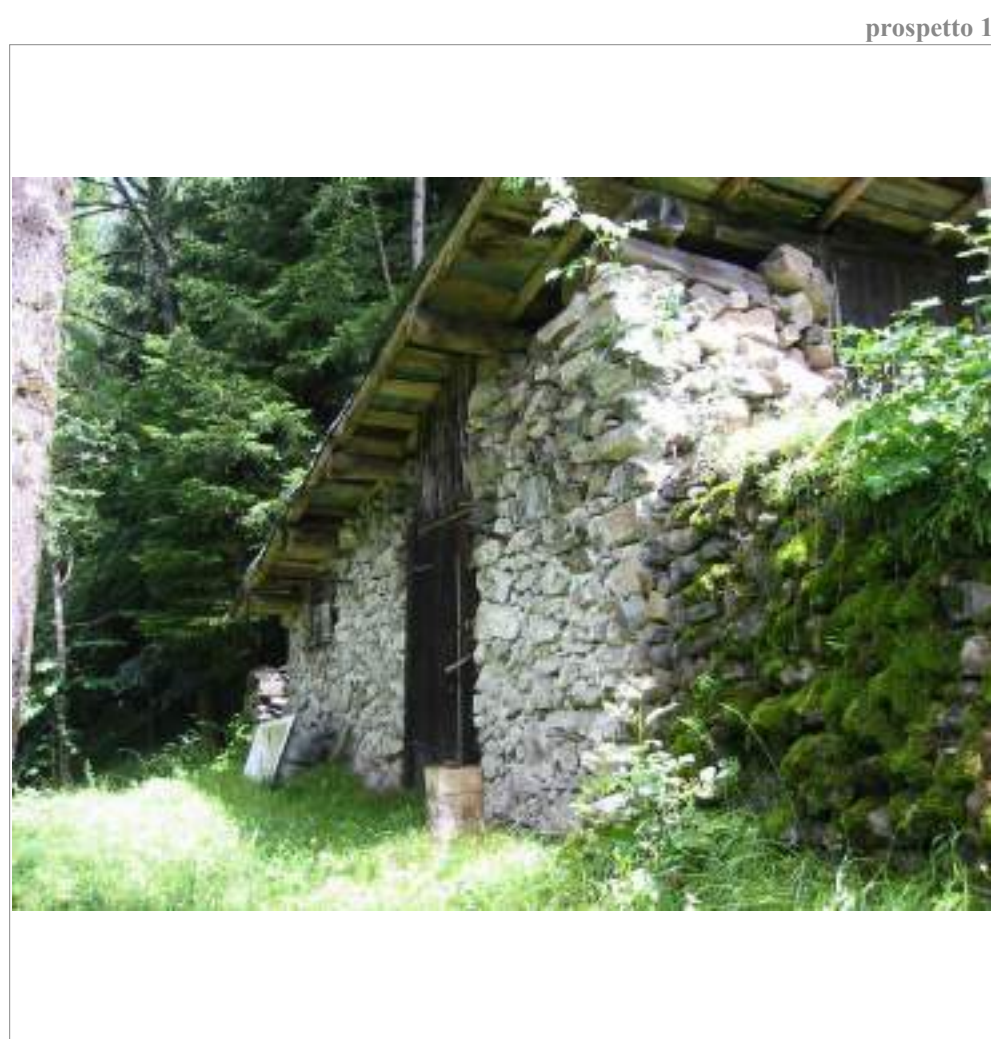
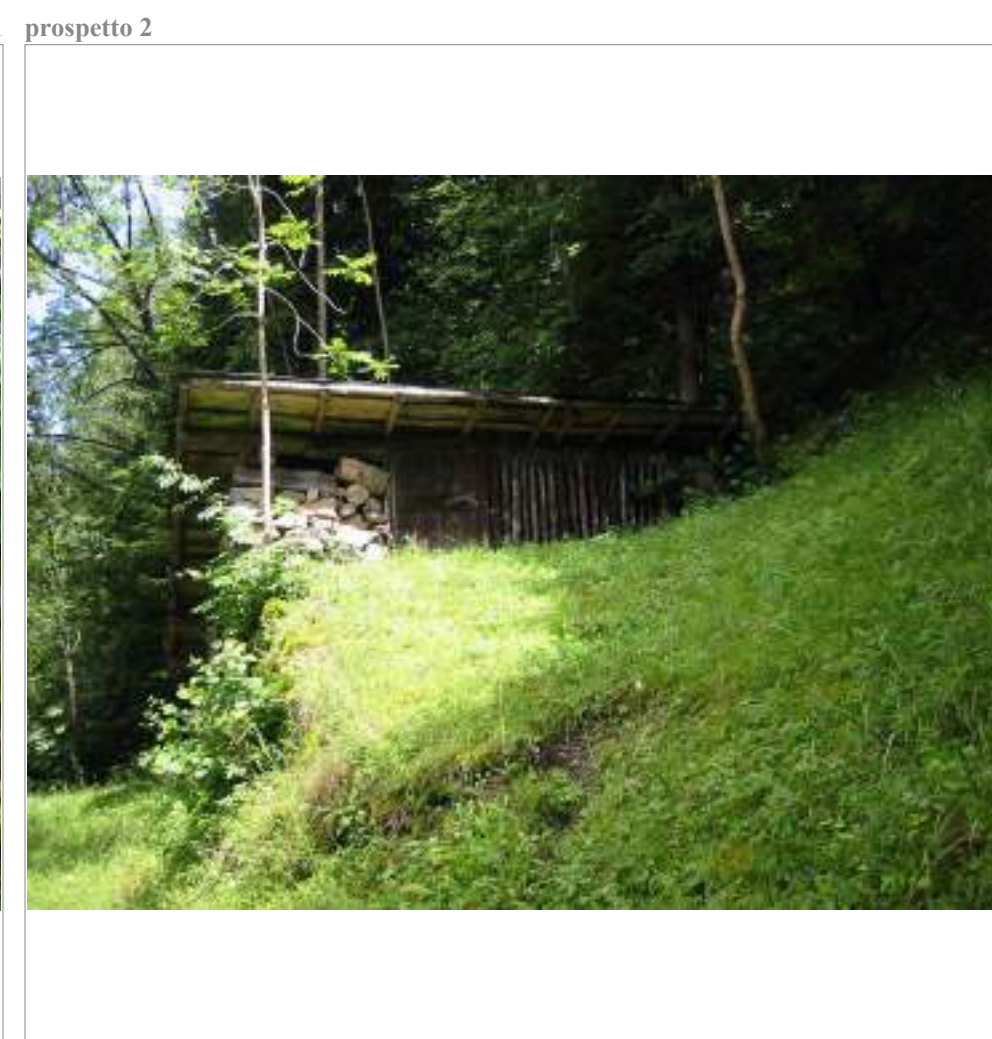
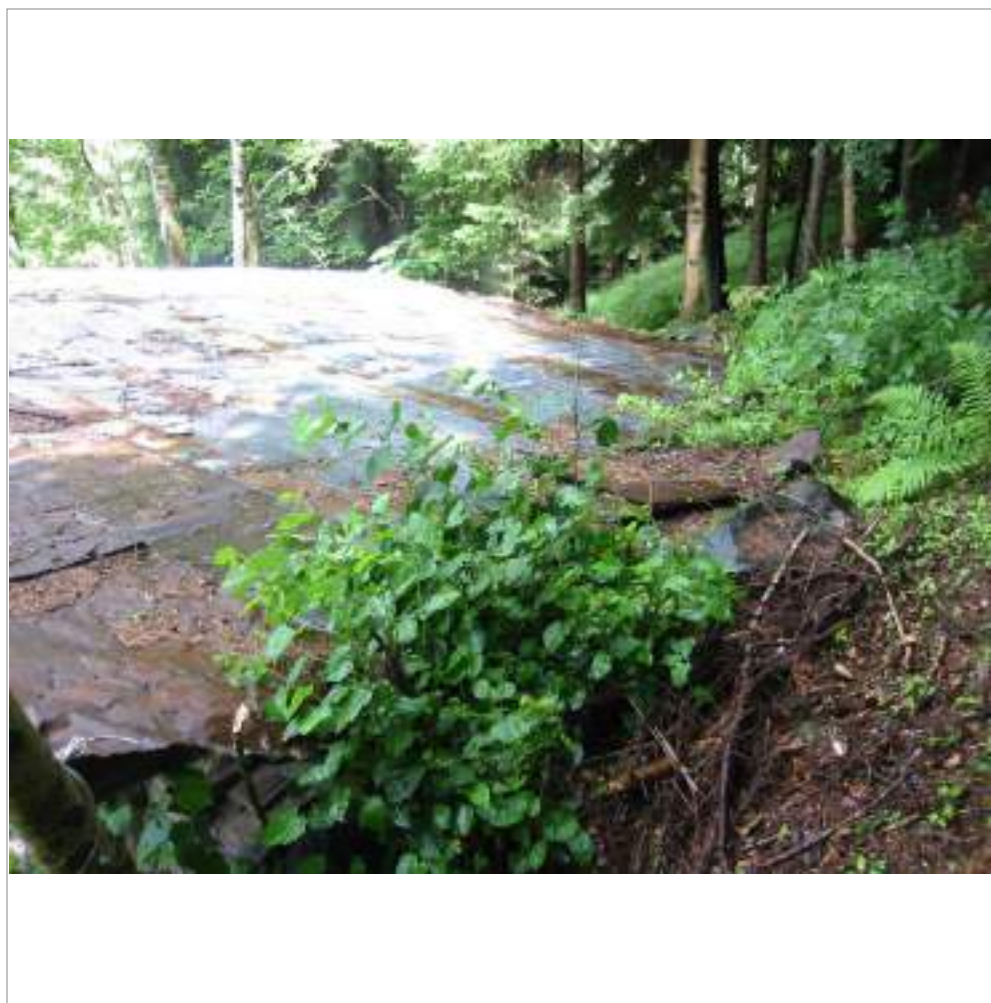
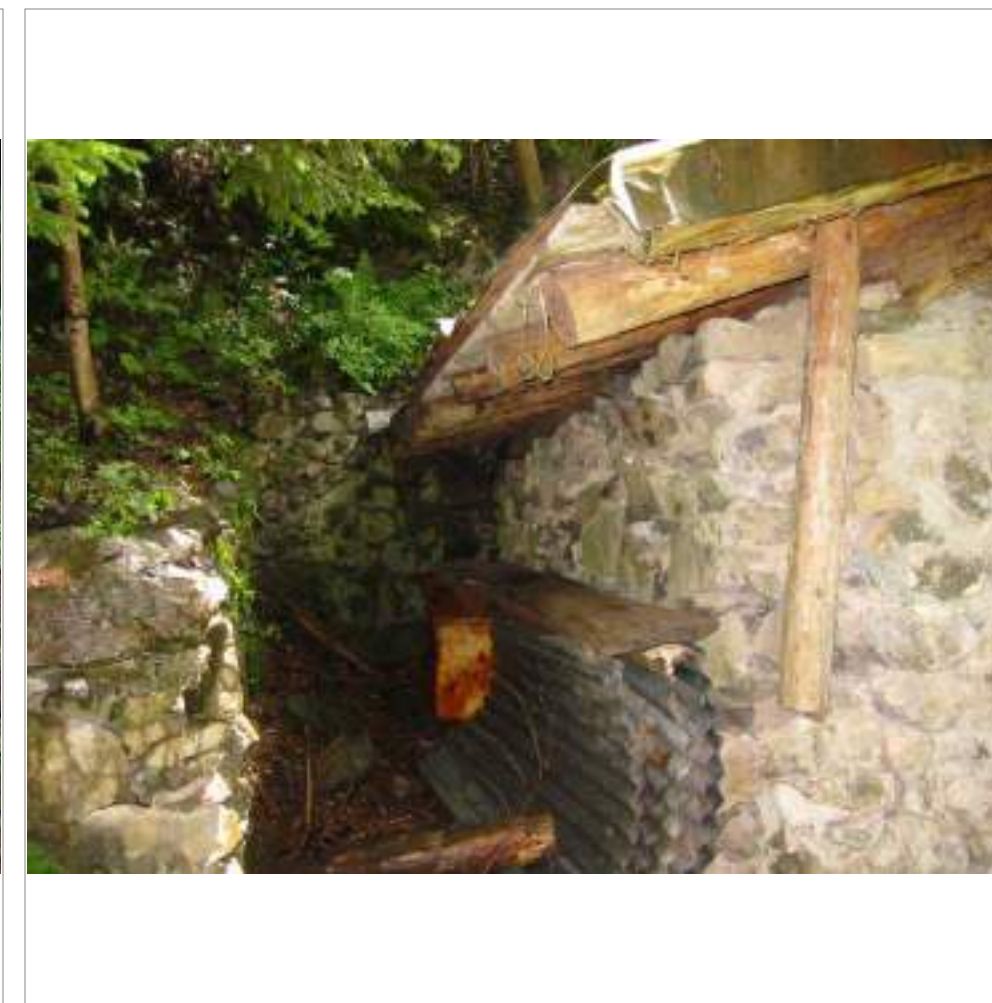
Edificio non riconducibile al processo tipologico, costruito su di un sedime preesistente.

*Indicazioni di intervento*
