area omogenea

TRA 01

edificio n.

001

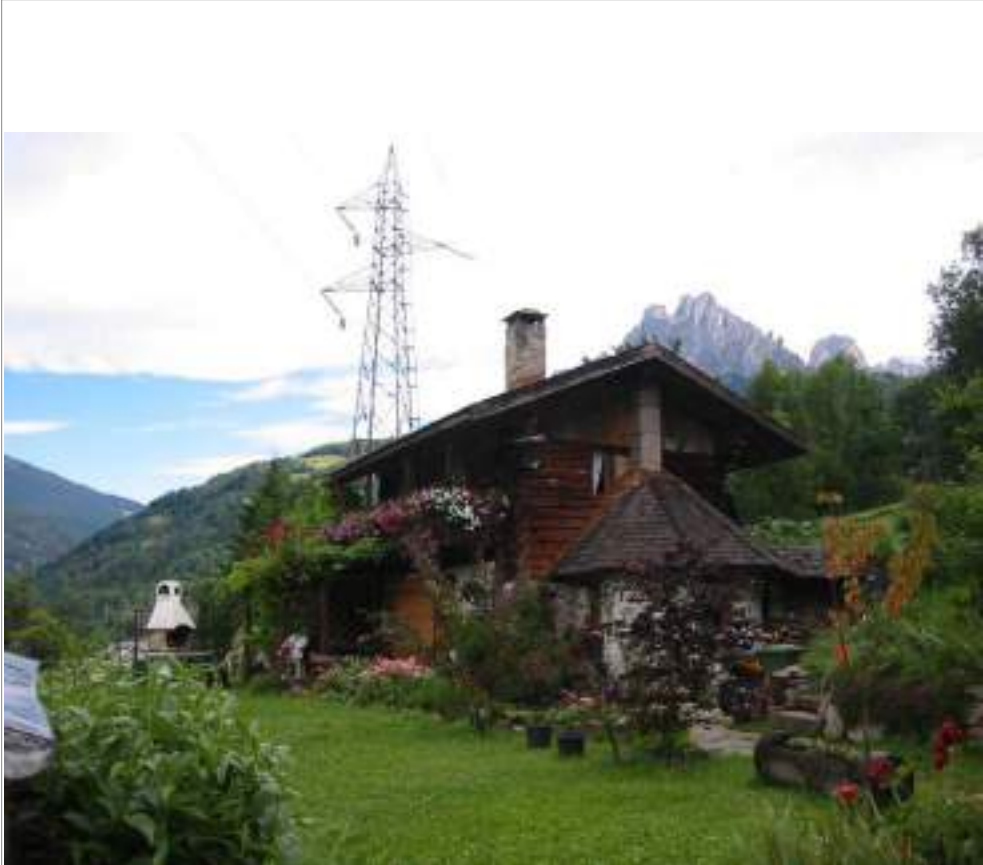
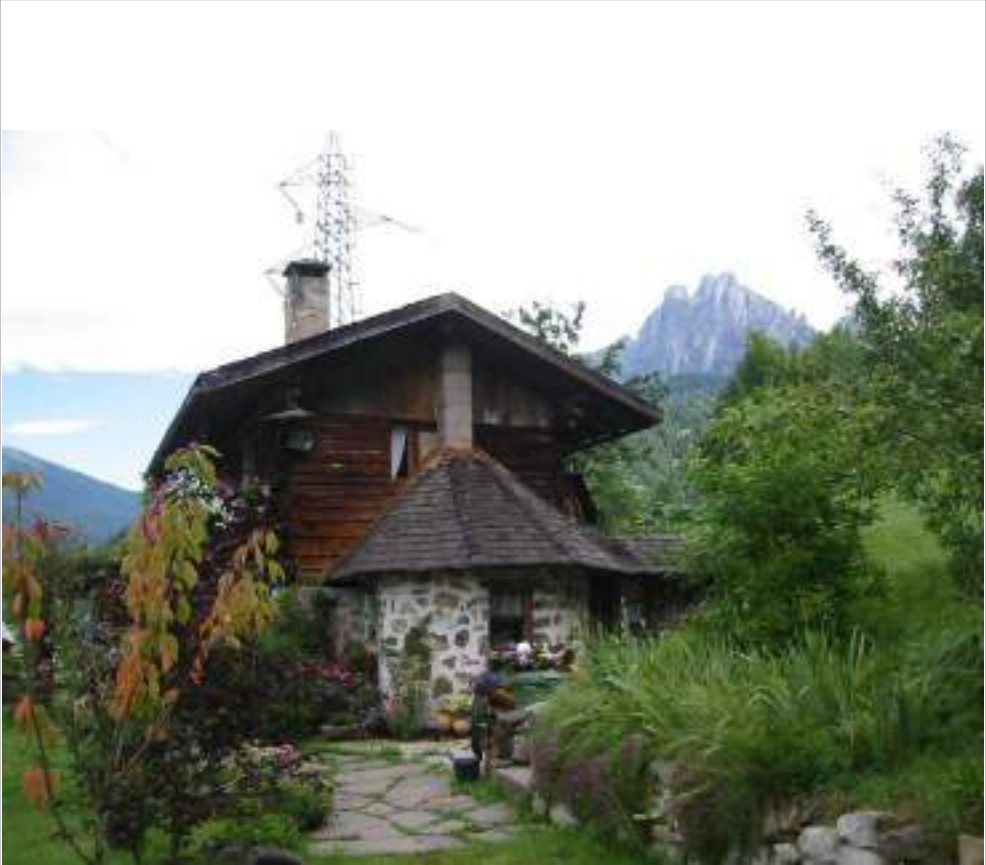
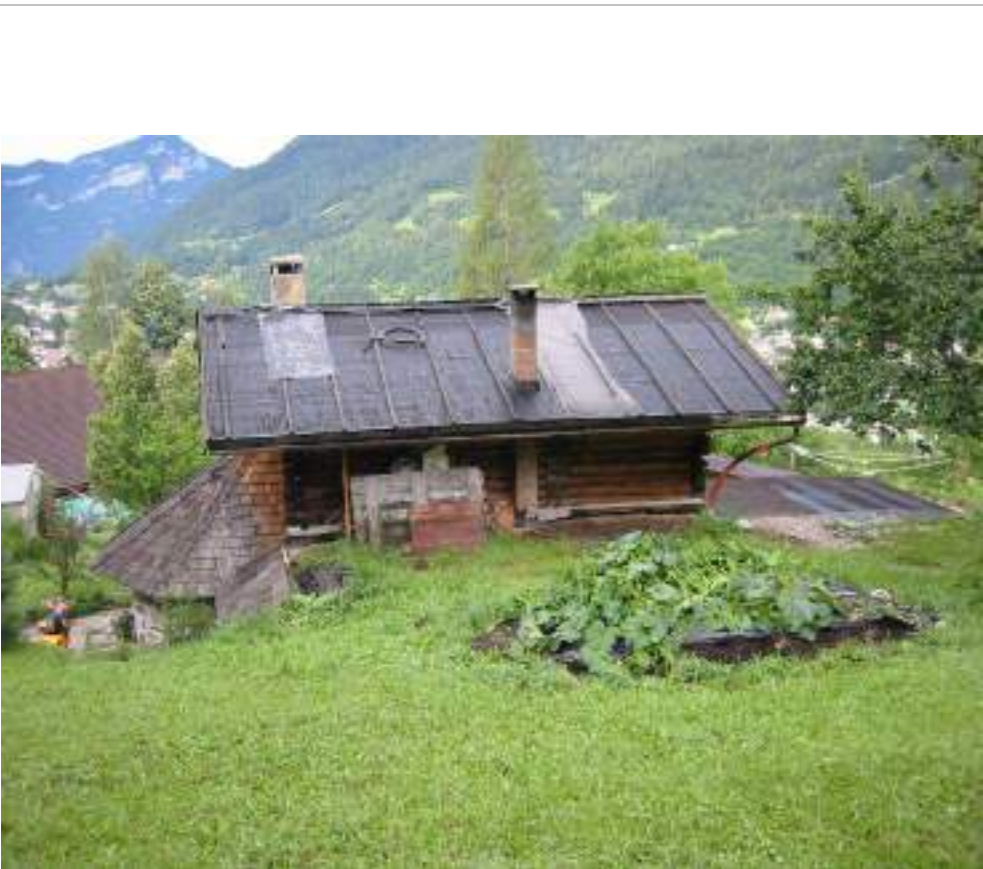
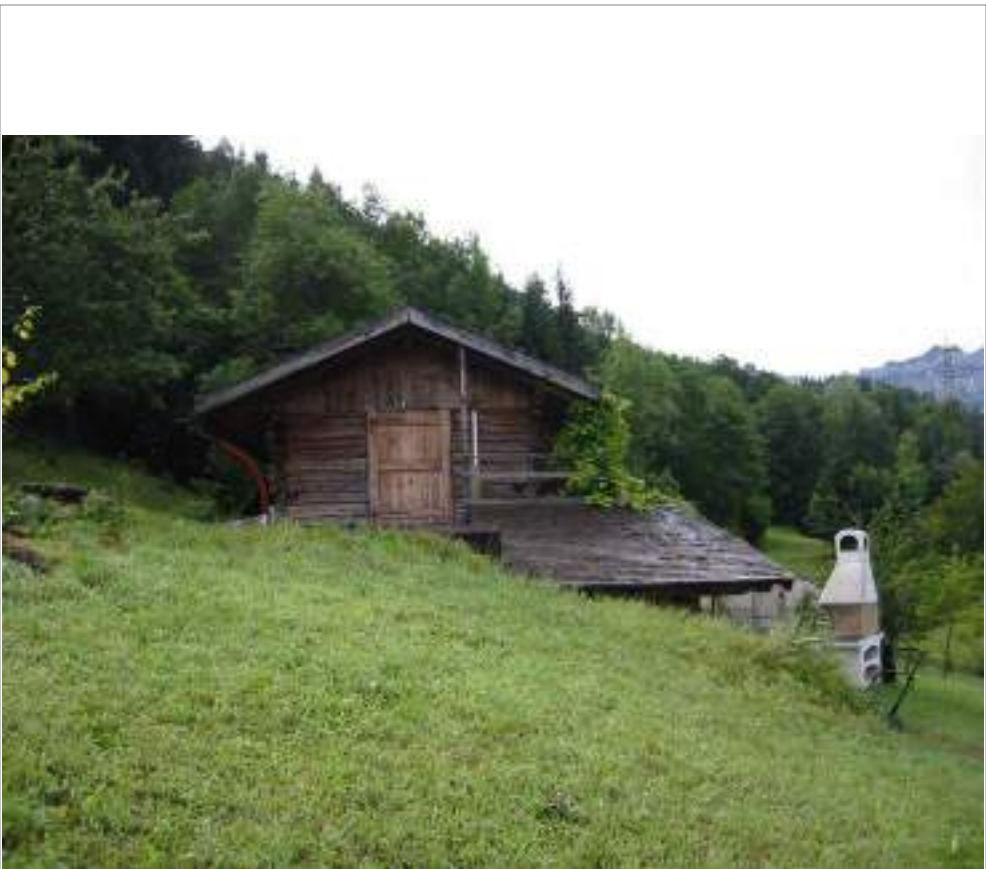
prospetto 1    prospetto 2

| ambienti | Fuoco 2.1.01<br>Letto 2.3.02 | Edificio tipo F.4, con aggiunta di ritonda 3.1, legnaia sul prospetto 4 e volume interrato a monte. Probabile che, nella ristrutturazione, siano stati modificati i fori porta e finestre dell’ambiente Fuoco. | | | | | | |

altre prescrizioni specifiche  
**Ripristino del camino della ritonda nel rispetto della scheda COMIGNOLI.**  
**Le strutture incongrue con gli ambienti dovranno essere sostituite con altre individuate nella colonna B della tabella nella scheda del Manuale Tipologico relativa all’ambiente.**  
**L’intervento preveda la rimozione della superfetazione sul prospetto 4.**

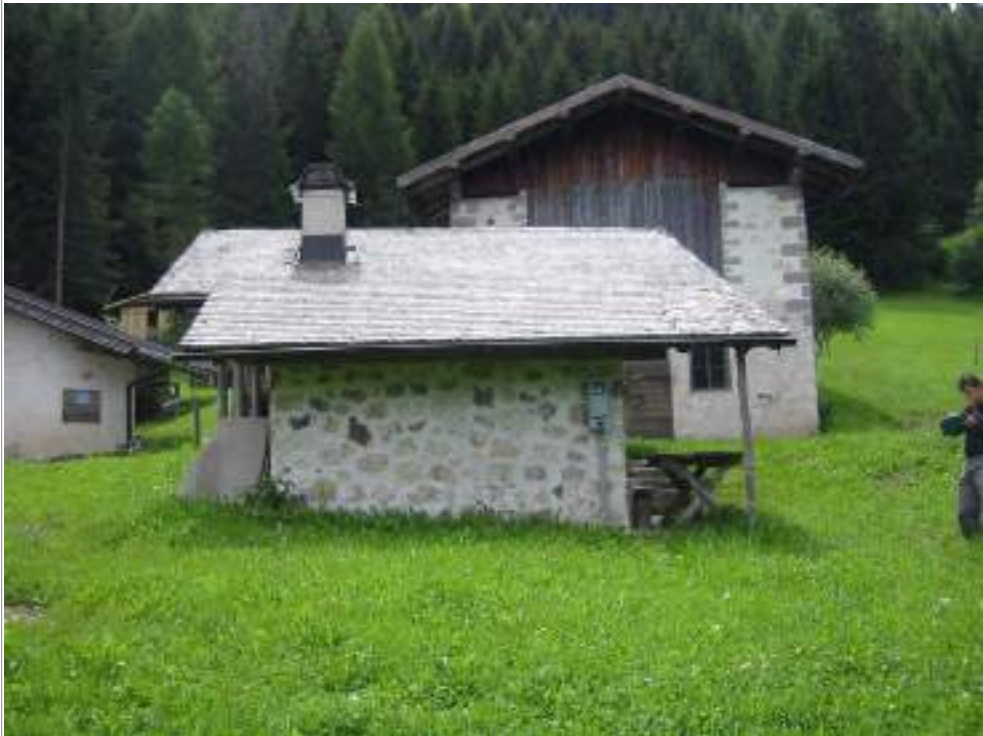
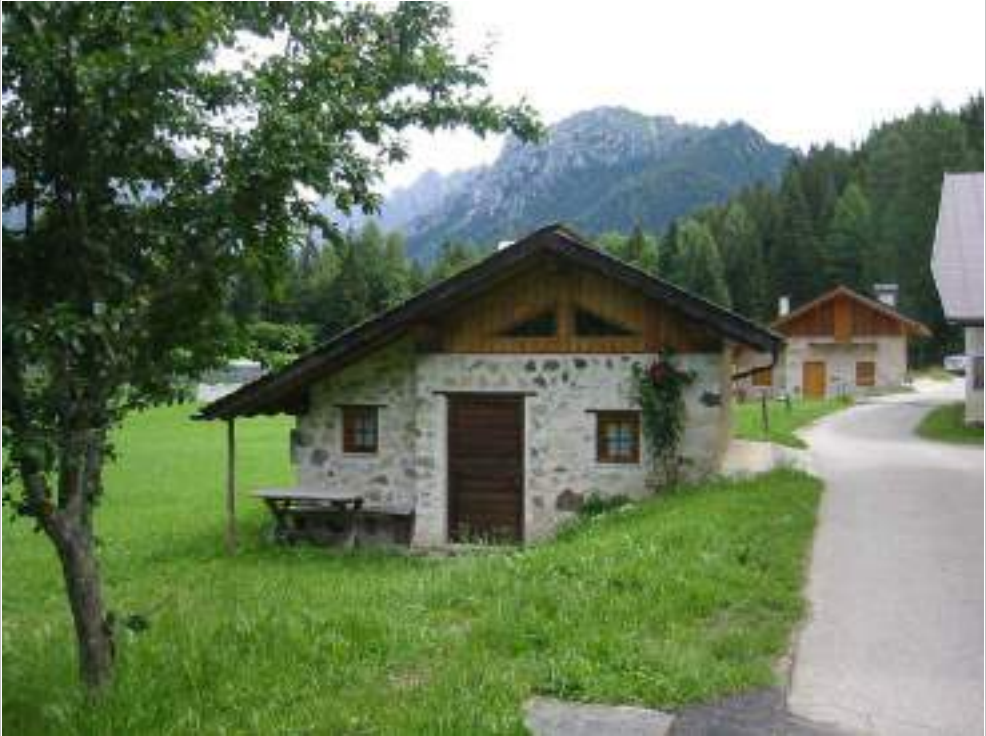
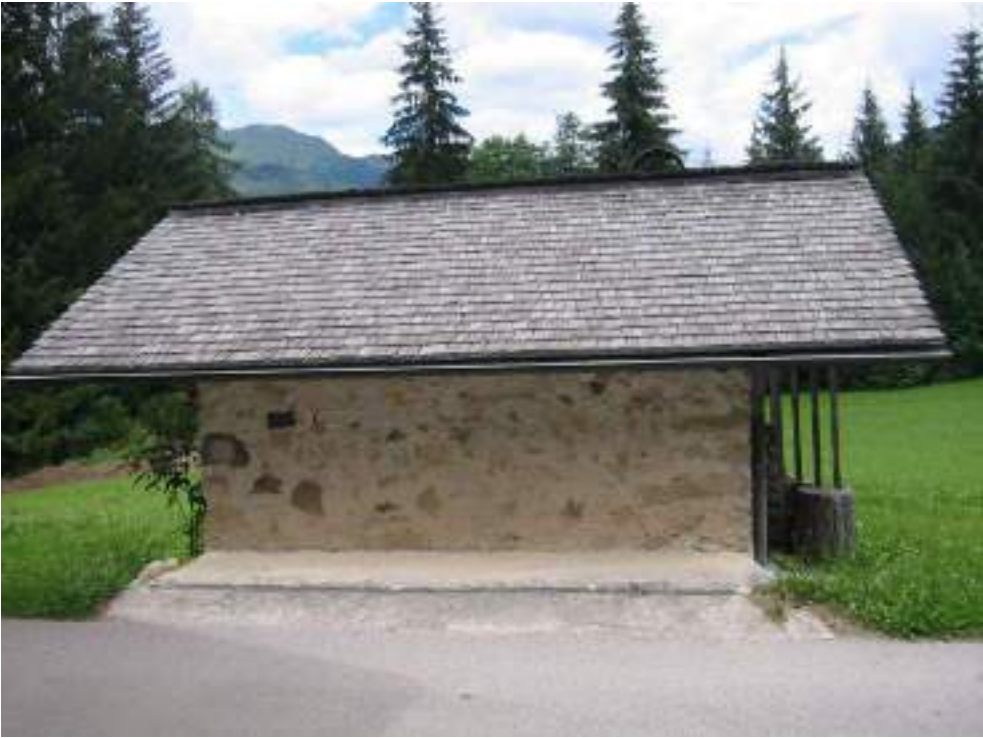
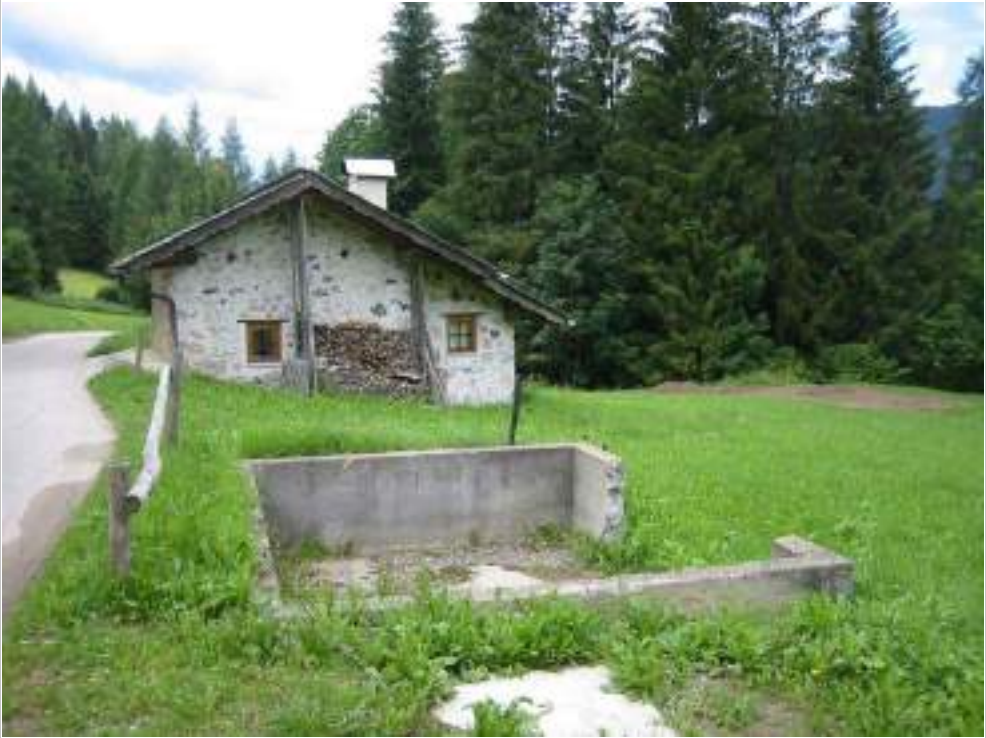
| iscrizioni | “DC + 1995” banchina | stato elevazioni | B | elementi qualificanti | iscrizioni | elementi degradanti | intonaci cementizi | uso attuale |

**Sia ripristinato il camino della ritonda nella corretta posizione e nel rispetto della scheda COMIGNOLI.**

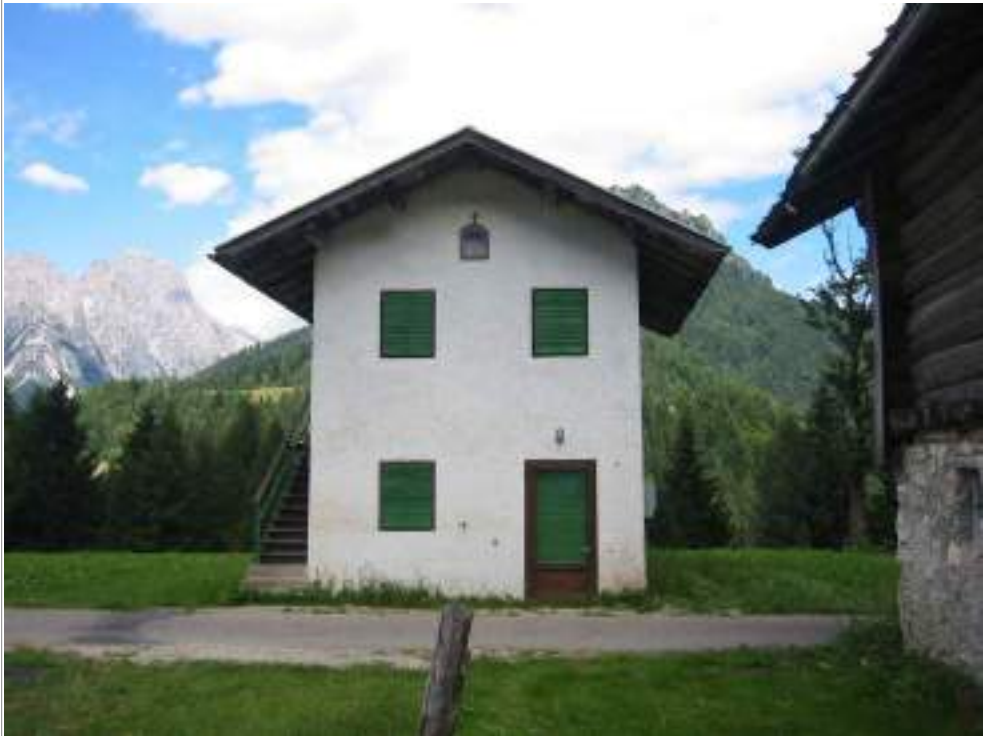
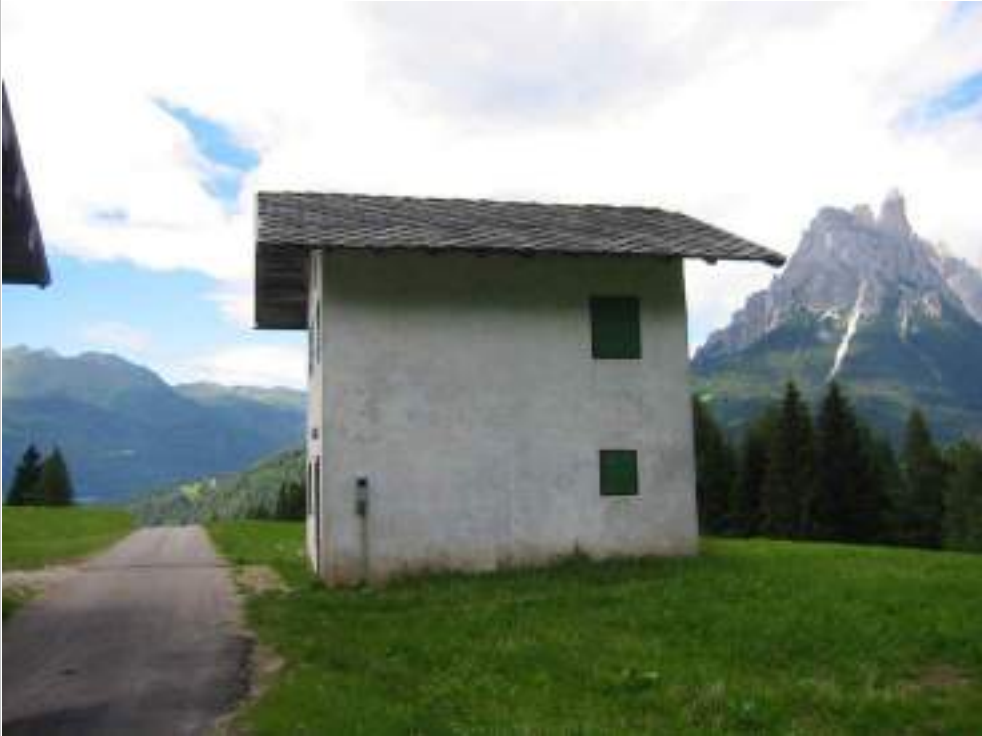
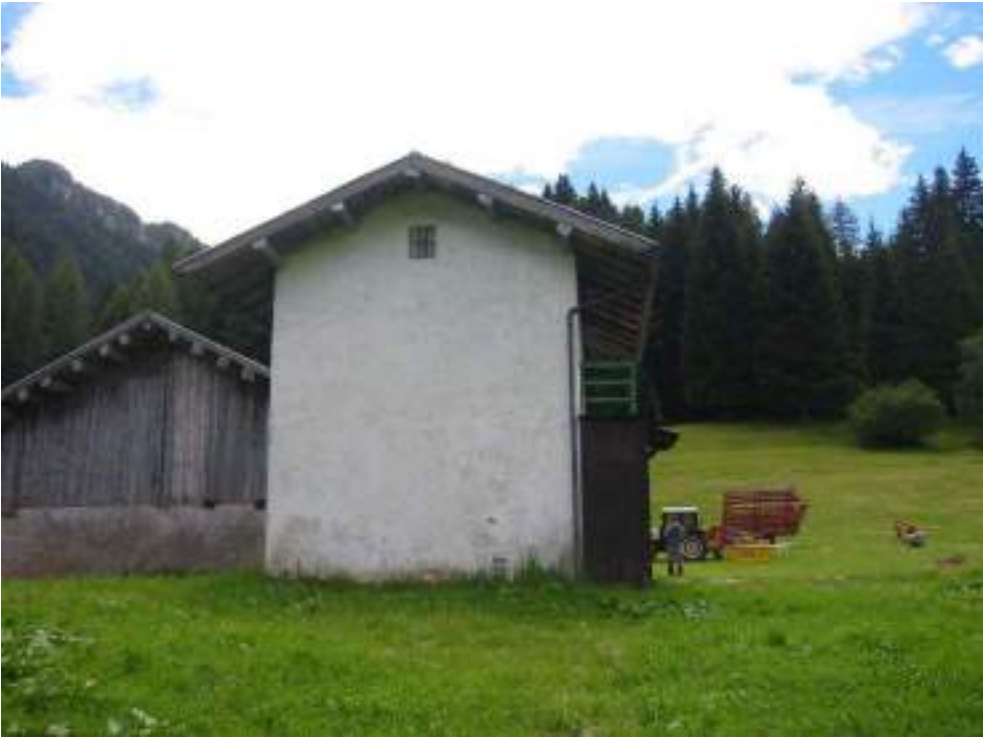
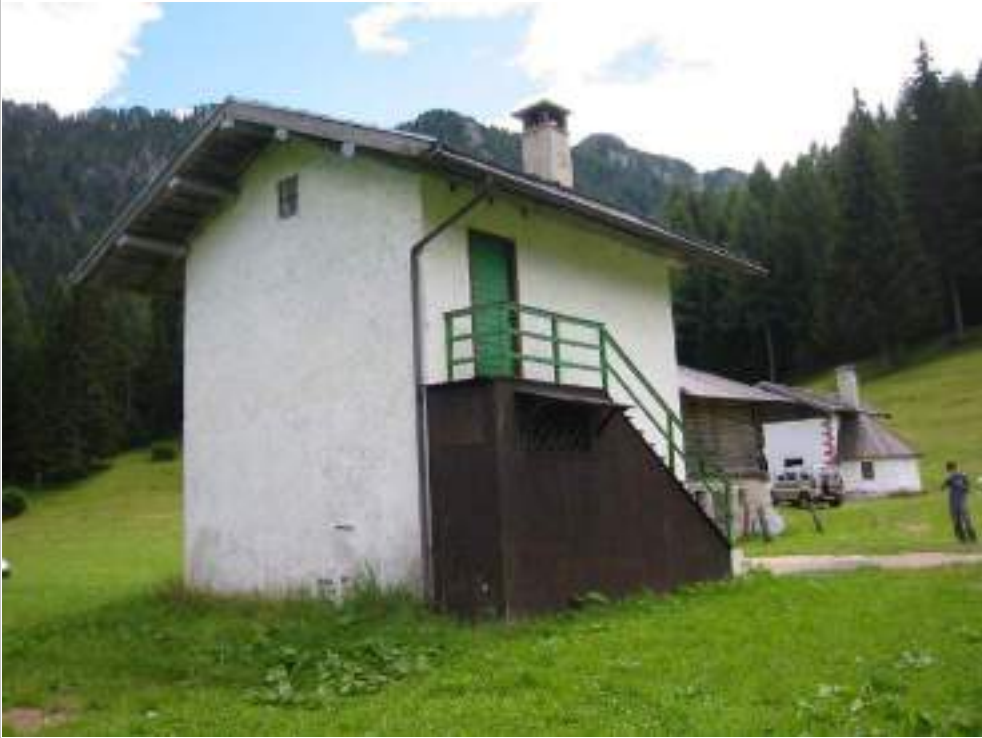
prospetto 1    prospetto 2

| iscrizioni | “1965” colmo valle | stato elevazioni | B | elementi qualificanti | iscrizioni | elementi degradanti | intonaci cementizi<br>torrette e comignoli anomali | uso attuale |
| ambienti | Fuoco 2.2.01<br>Letto 2.2.03 | Edificio tipo E.4.2 con legnaia nel sottoscala. | | | | | | |

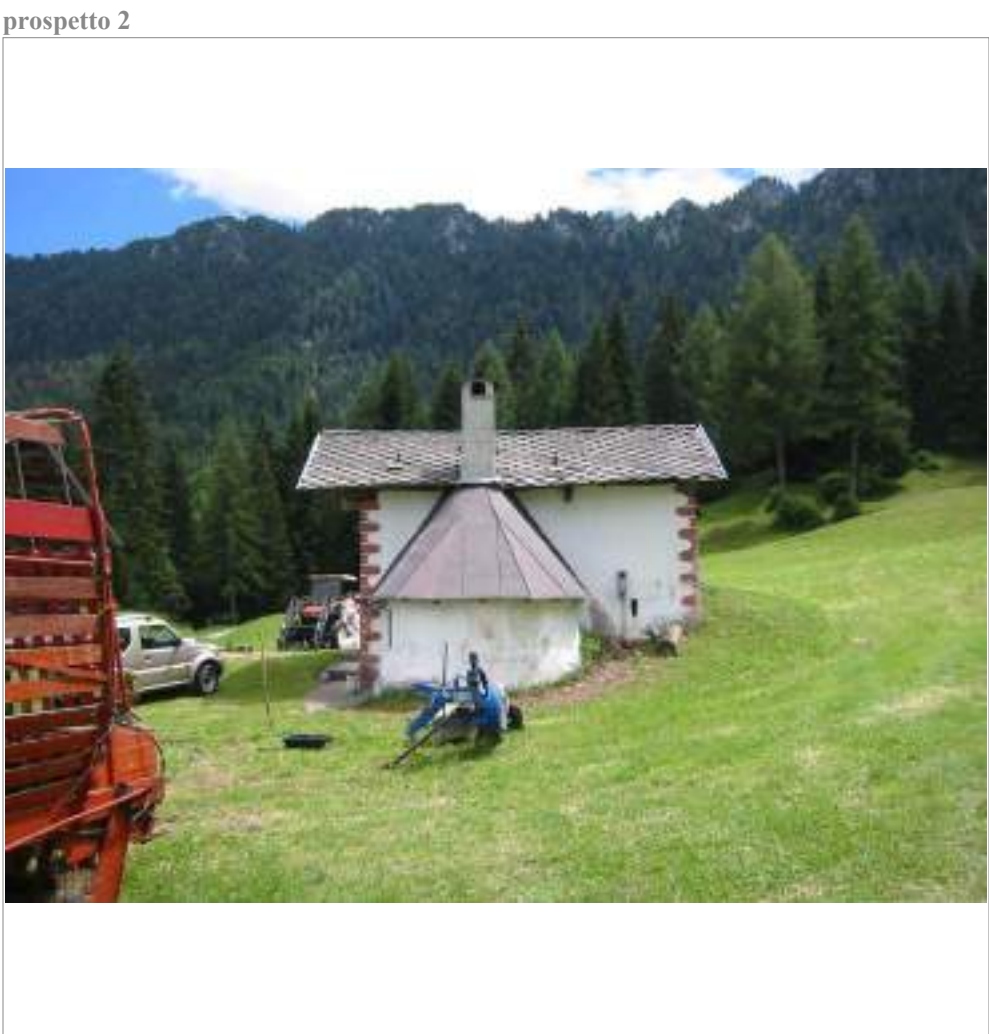
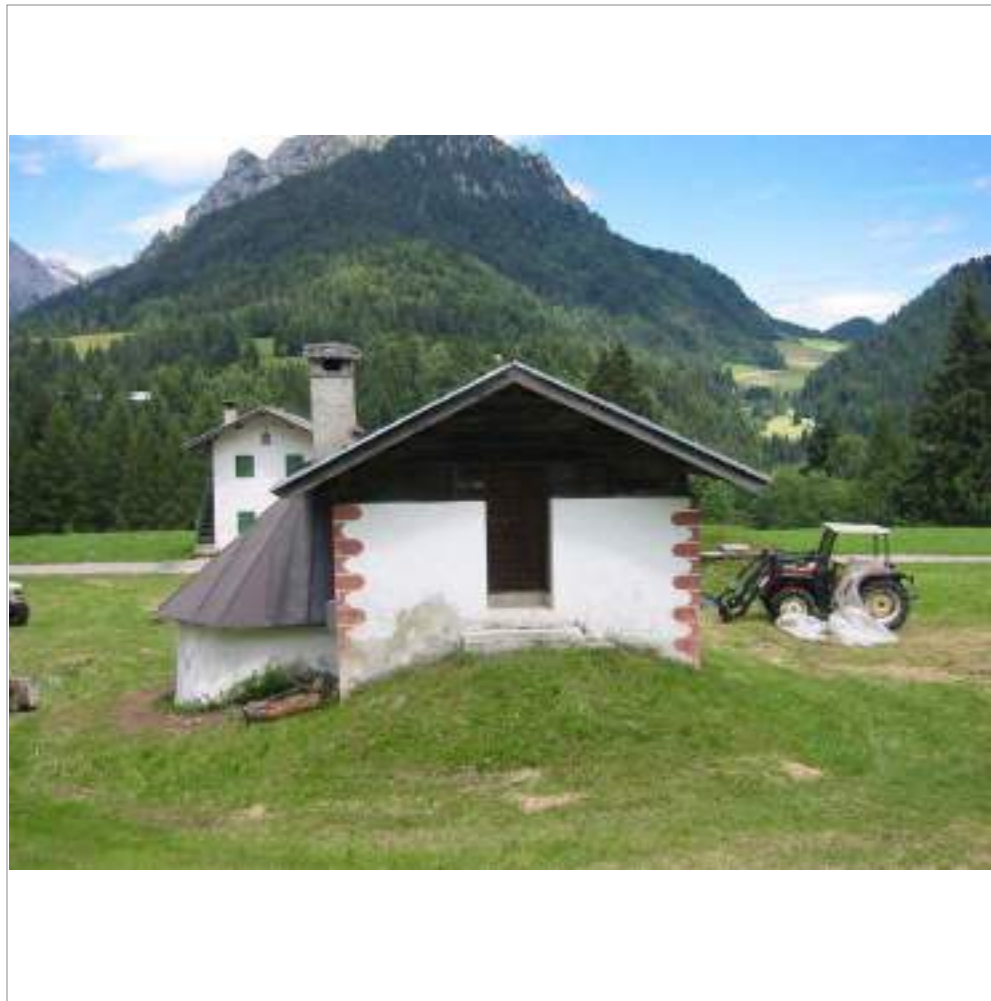
Edificio tipo E.4.2 con “ritonda” 4.1.

*Indicazioni di intervento*

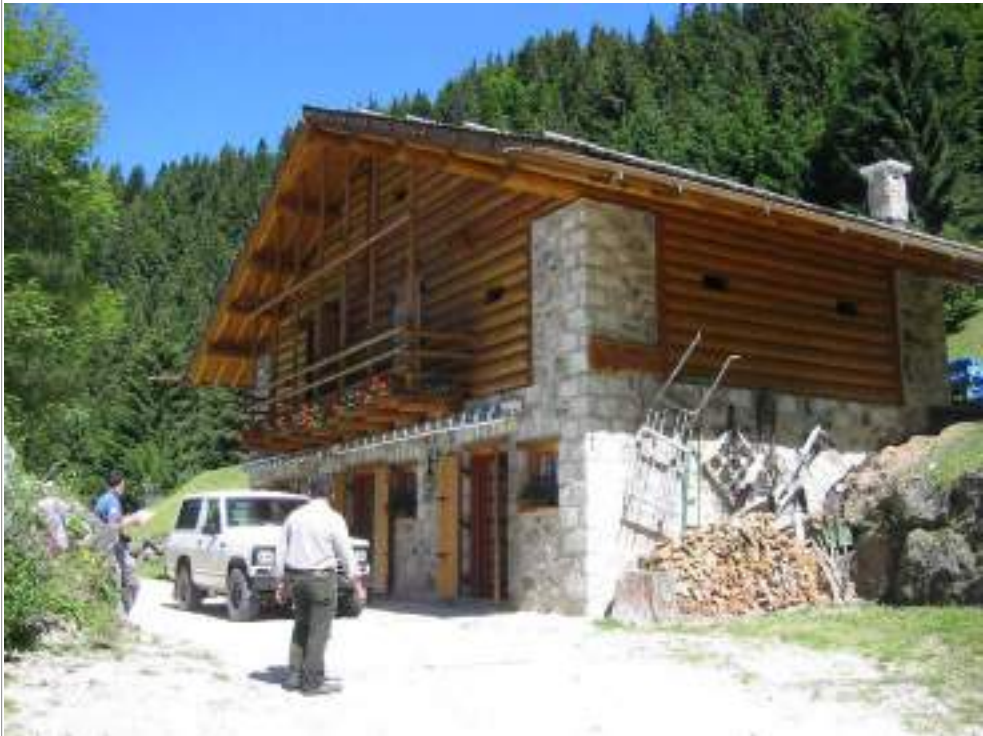
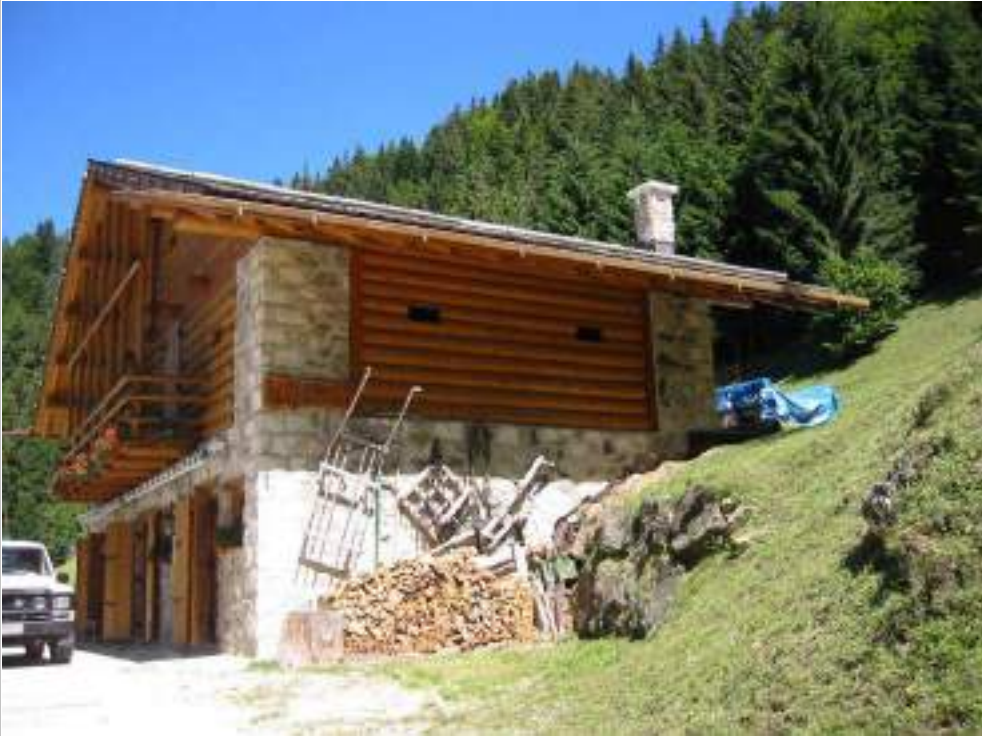
prospetto 1

prospetto 2

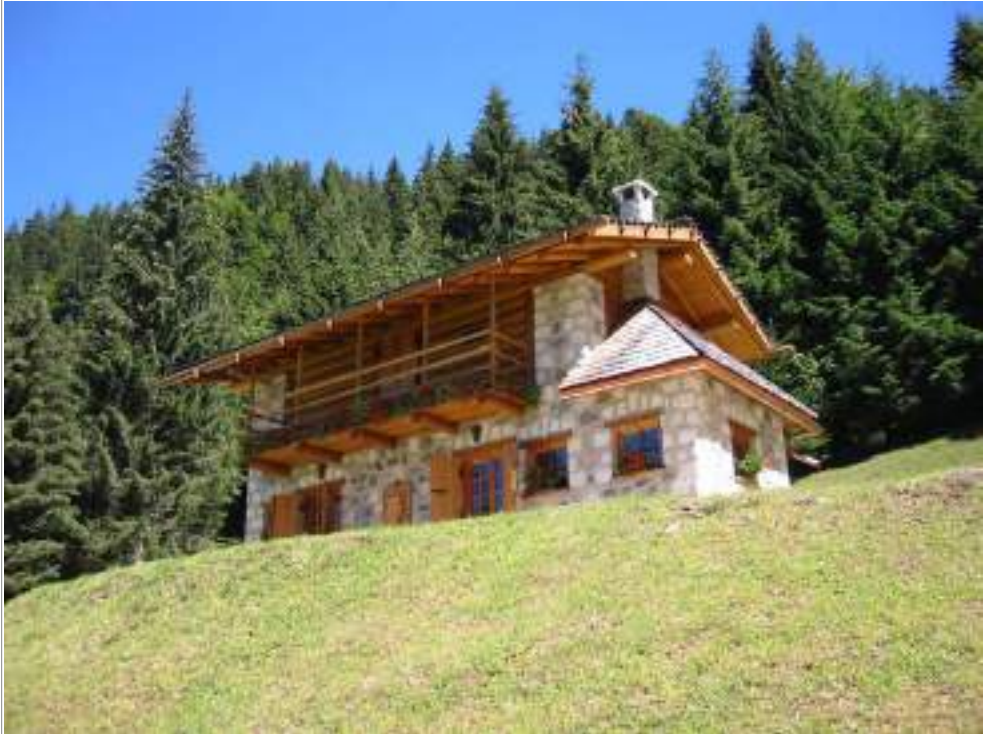
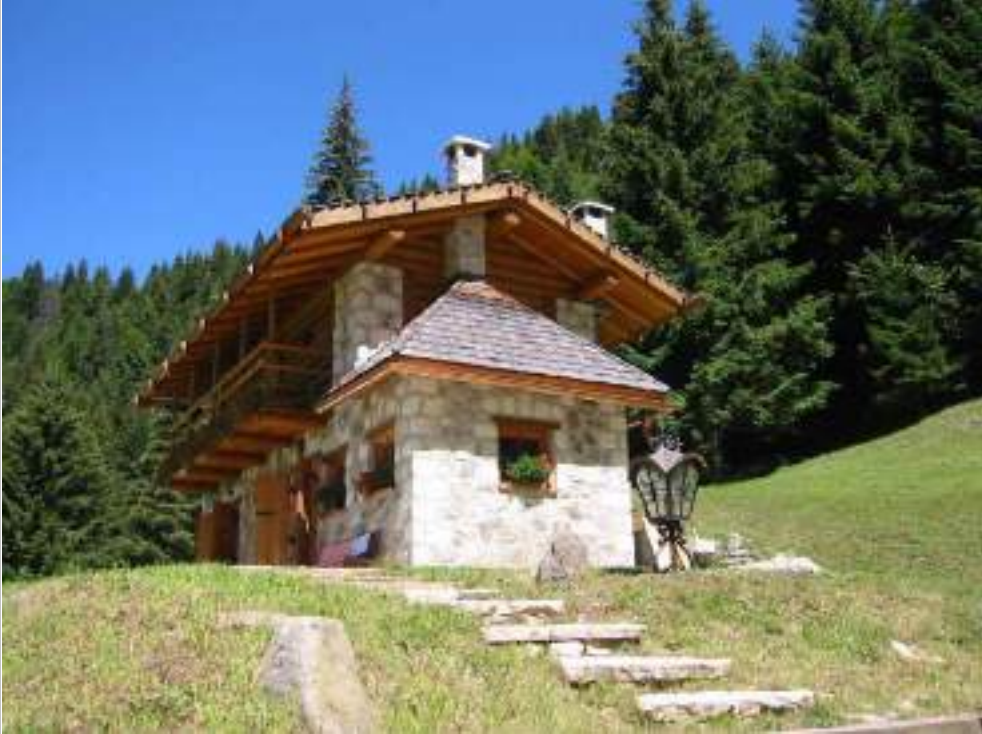
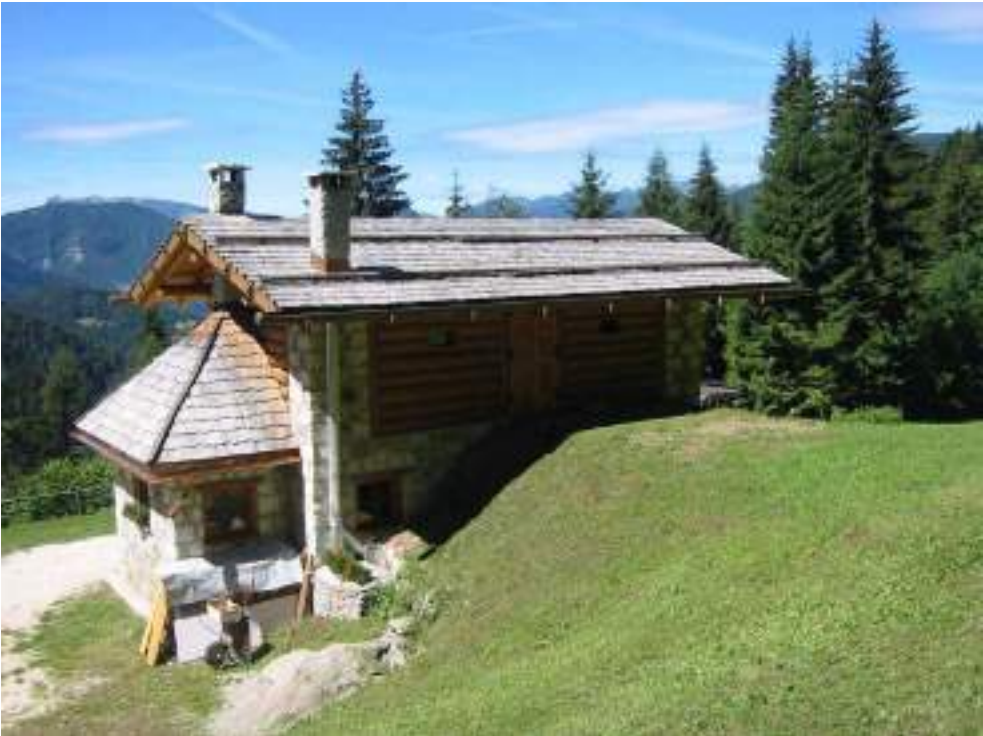
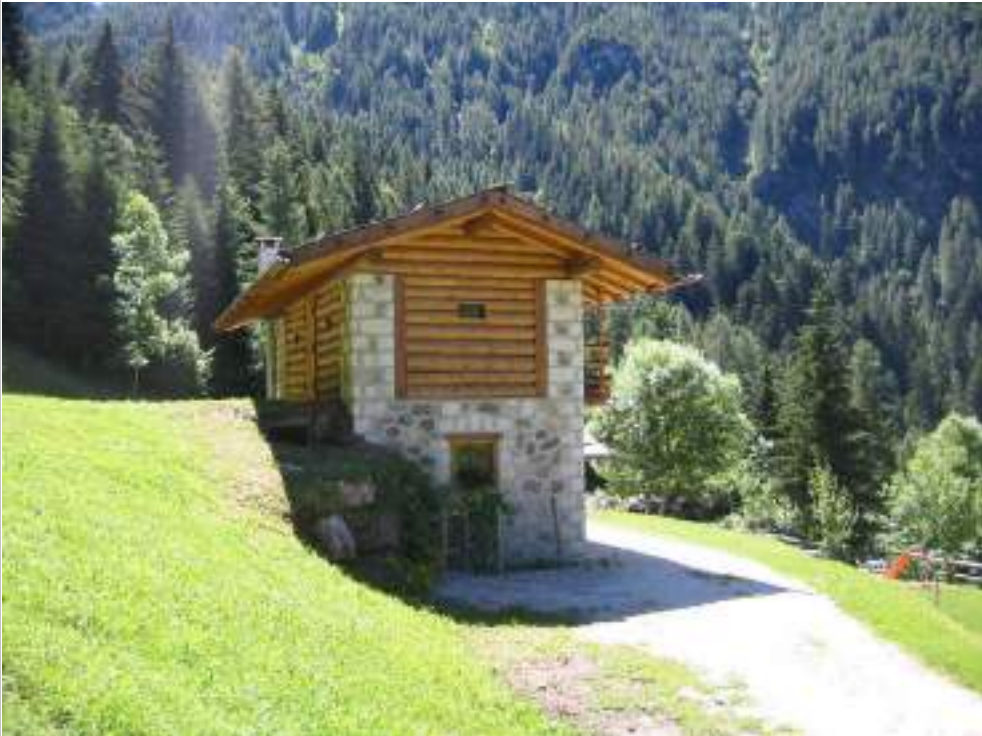
prospetto 1    prospetto 2

prospetto 3    prospetto 4

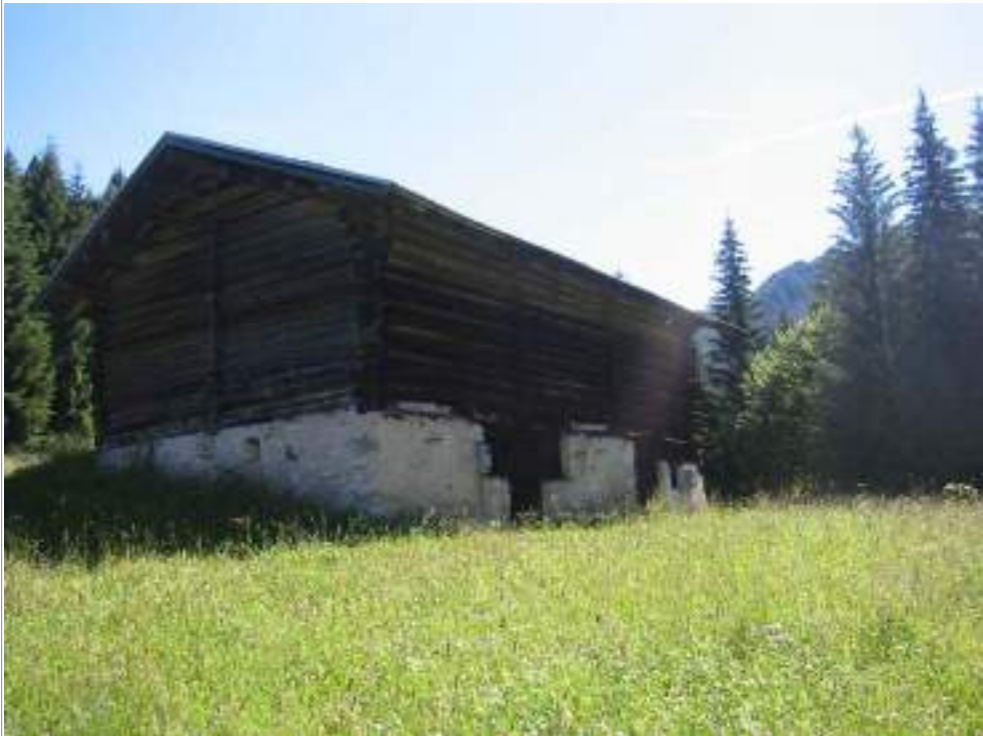
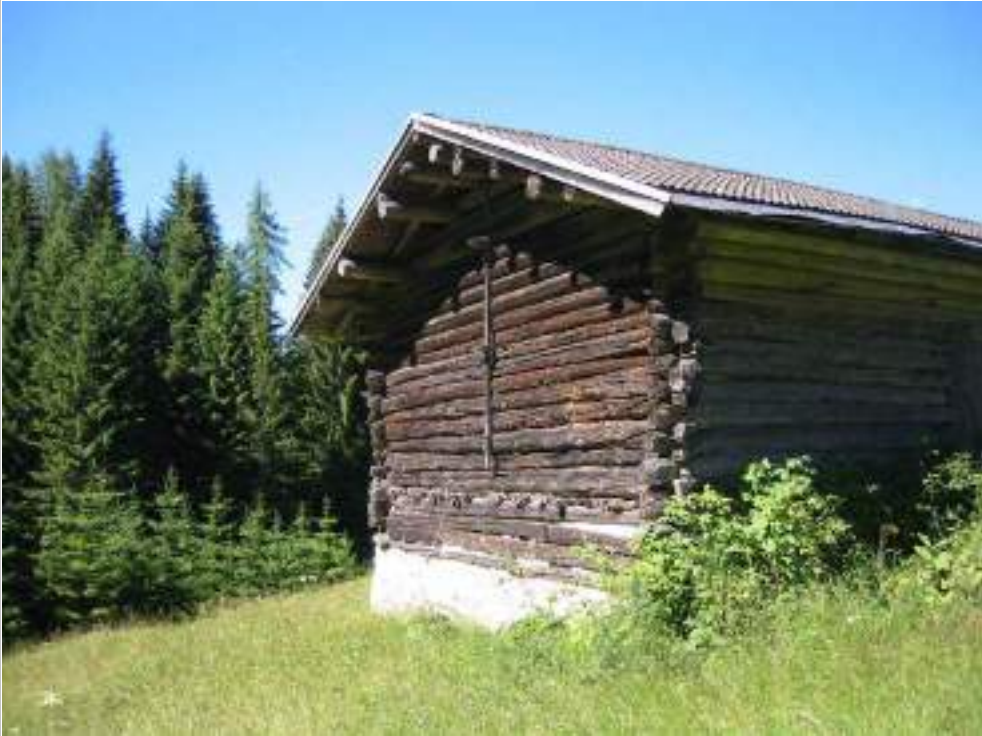
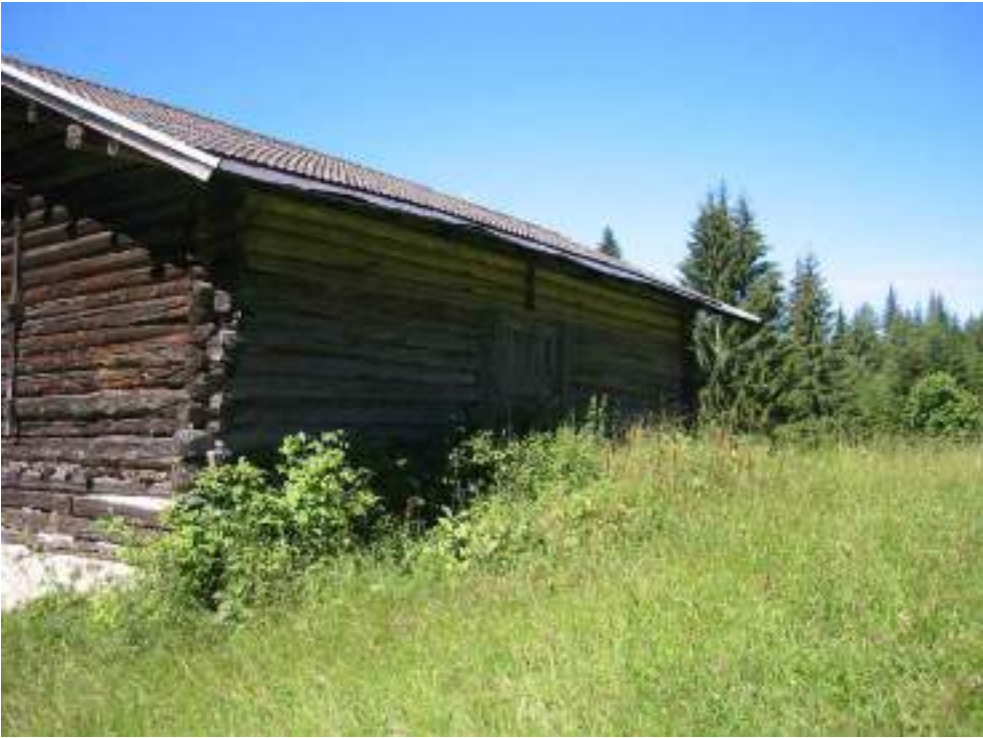
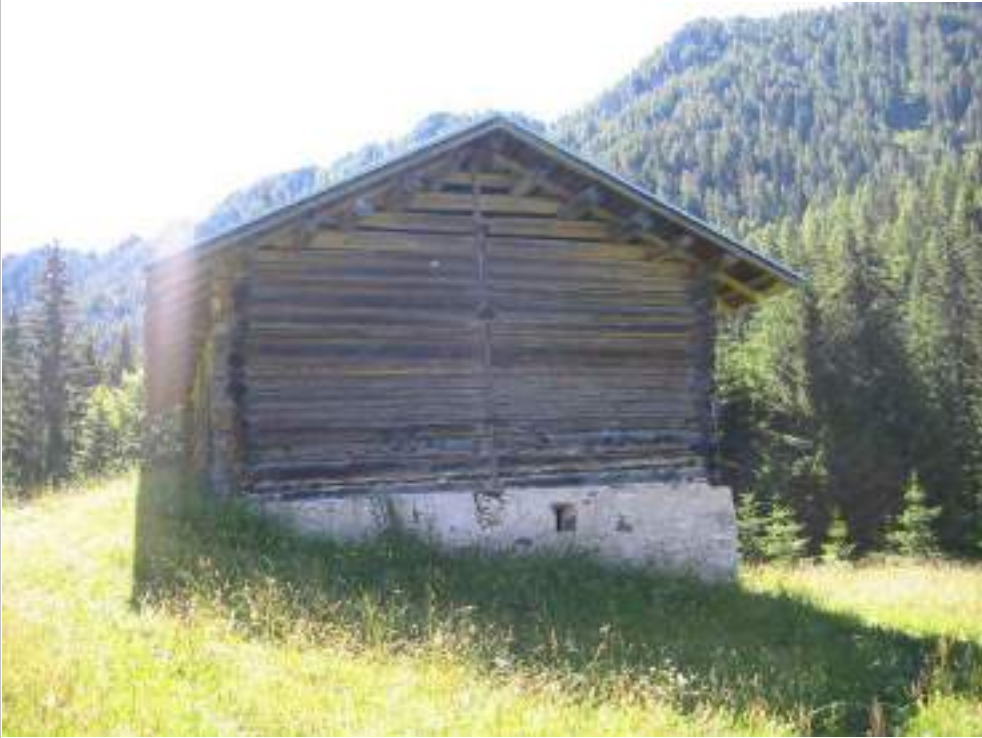
prospetto 1

prospetto 2

prospetto 3

prospetto 4

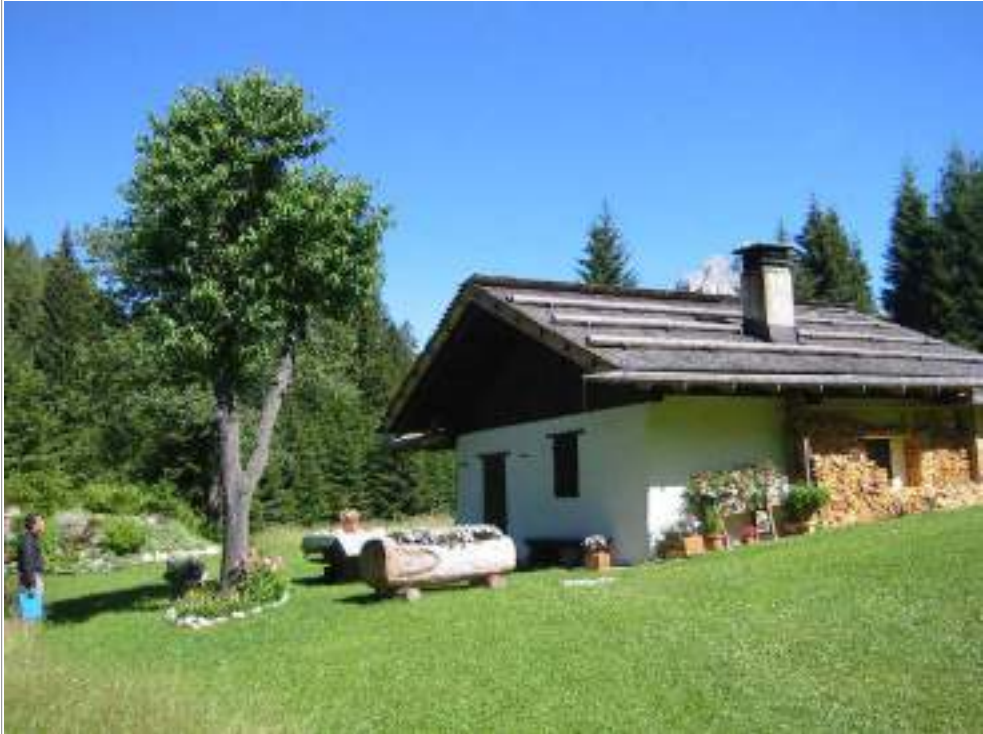
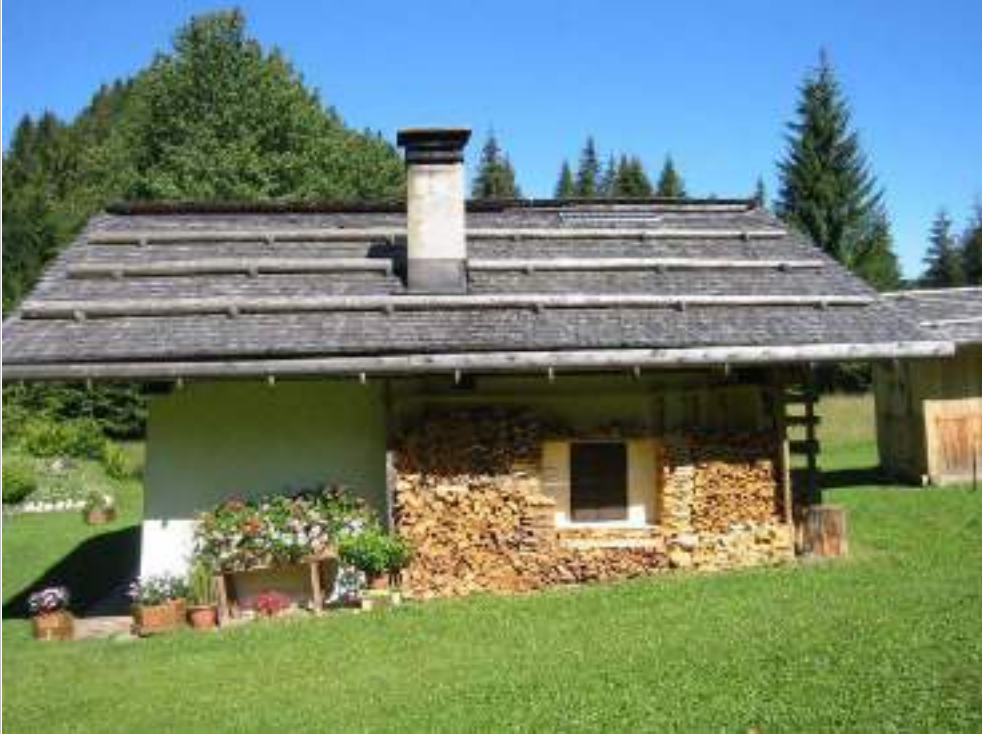
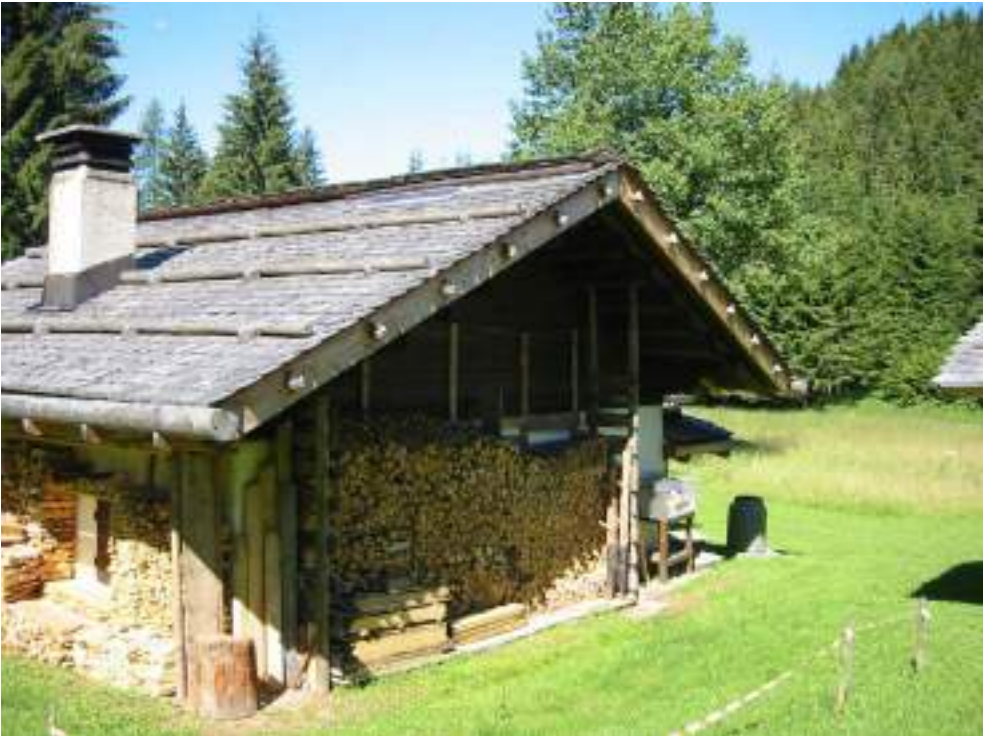
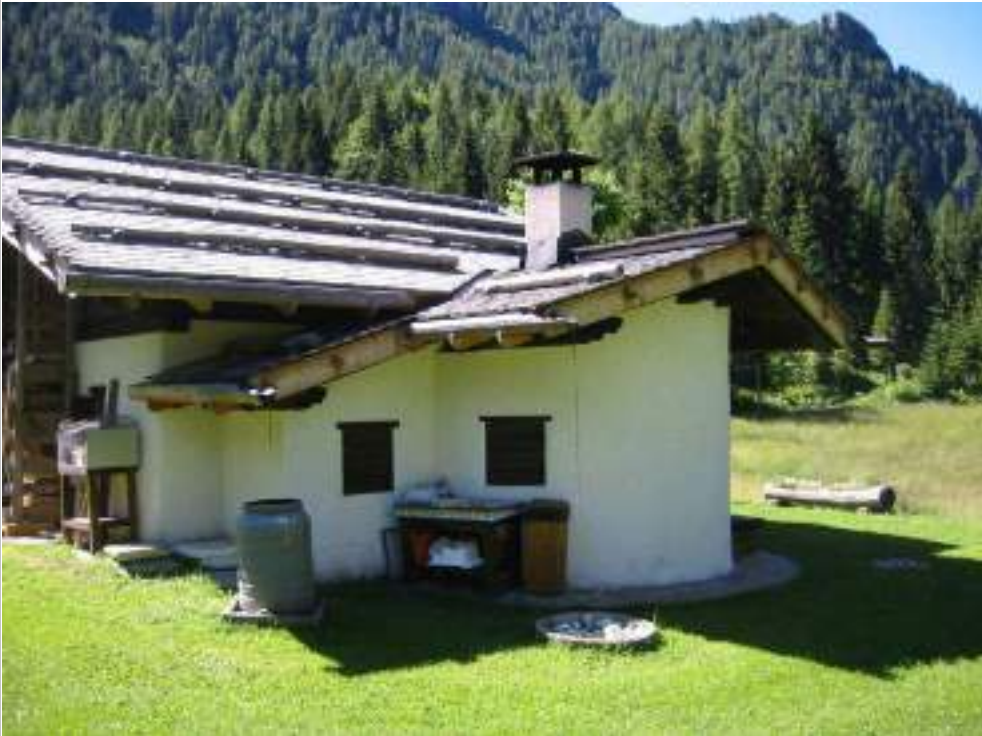
prospetto 1

prospetto 2

prospetto 3

prospetto 4
