area omogenea

TRA 01

edificio n.

001

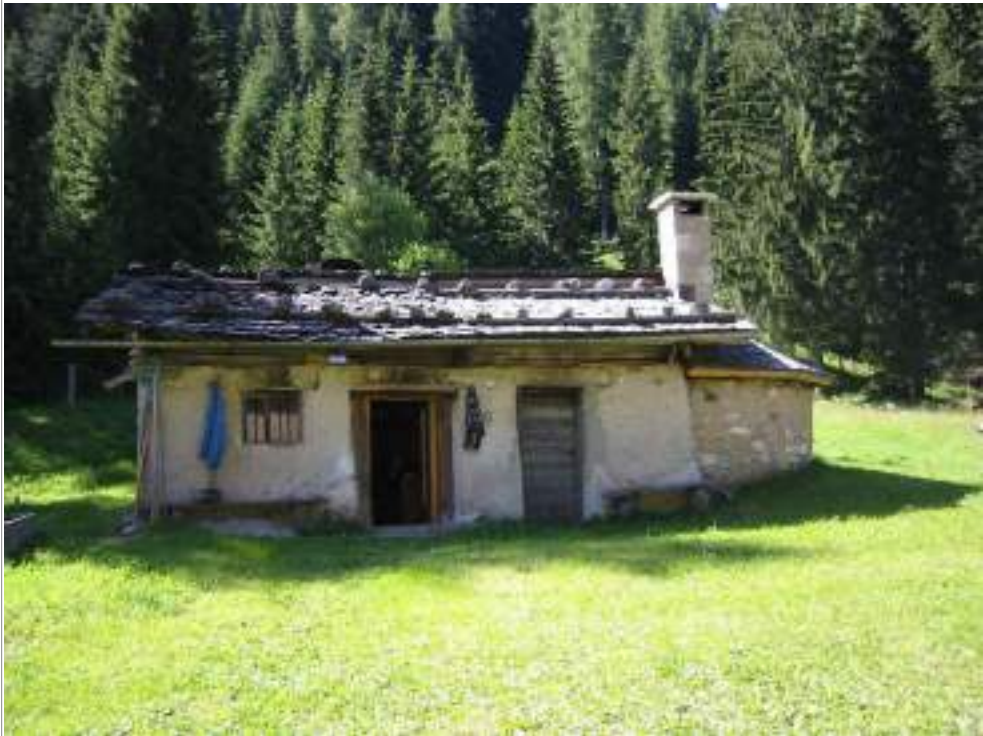
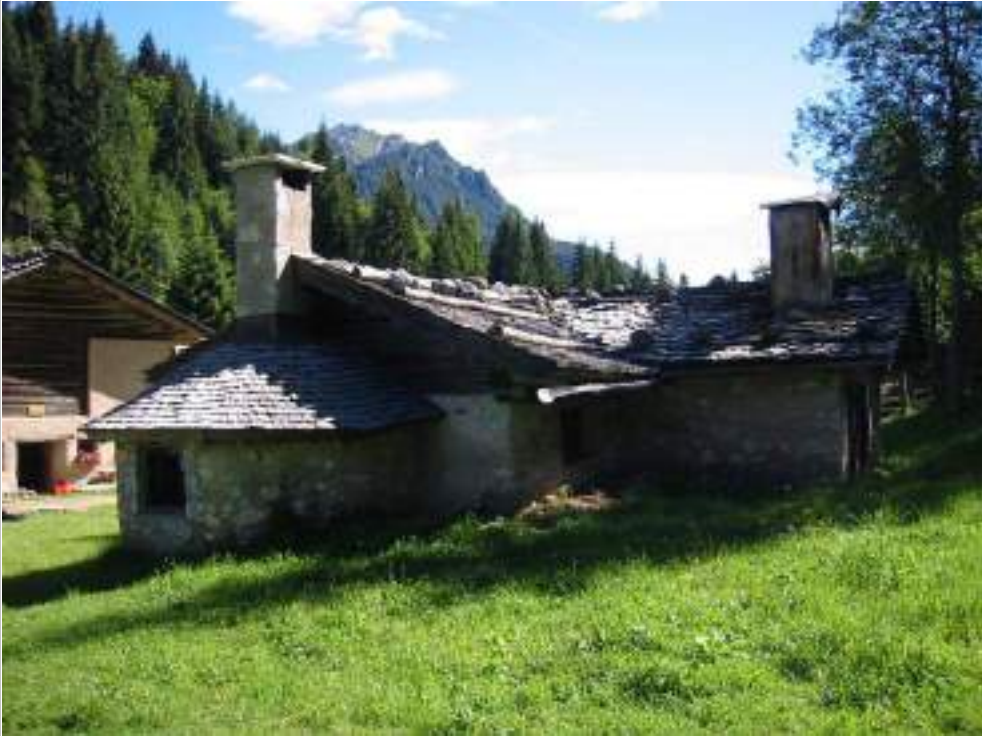
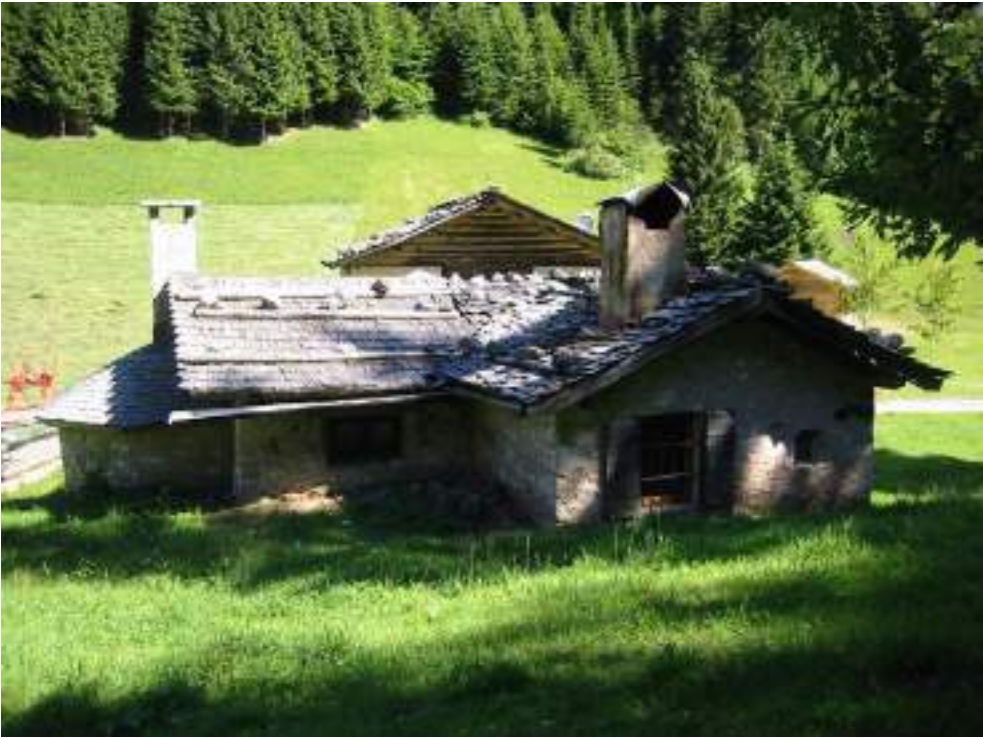
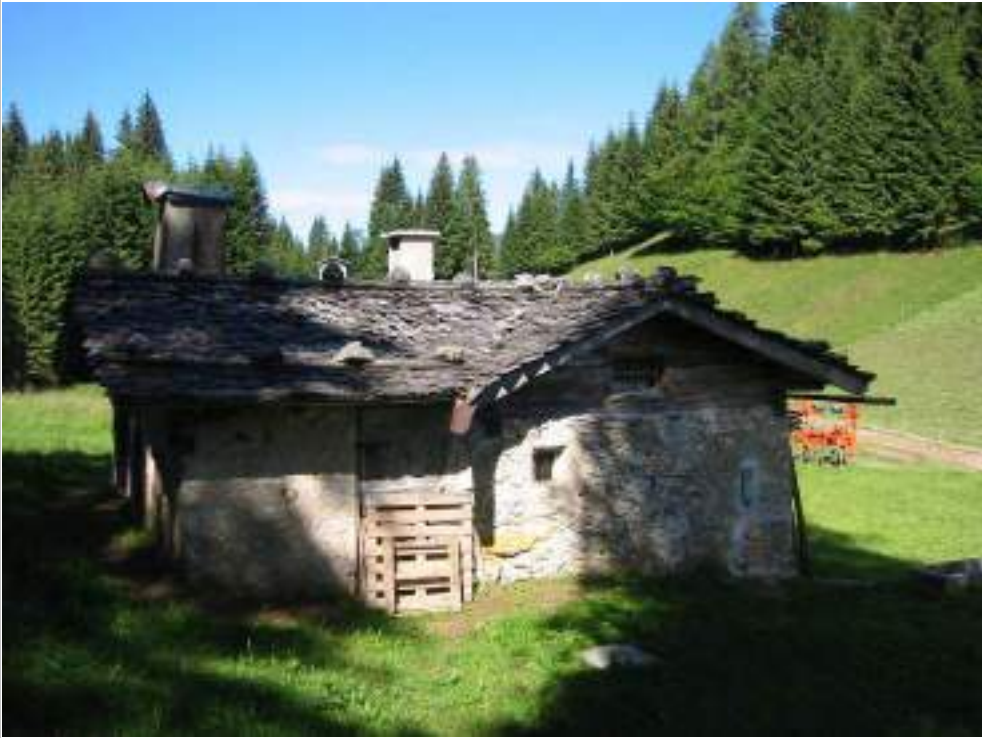
prospetto 1

prospetto 2

prospetto 3

prospetto 4

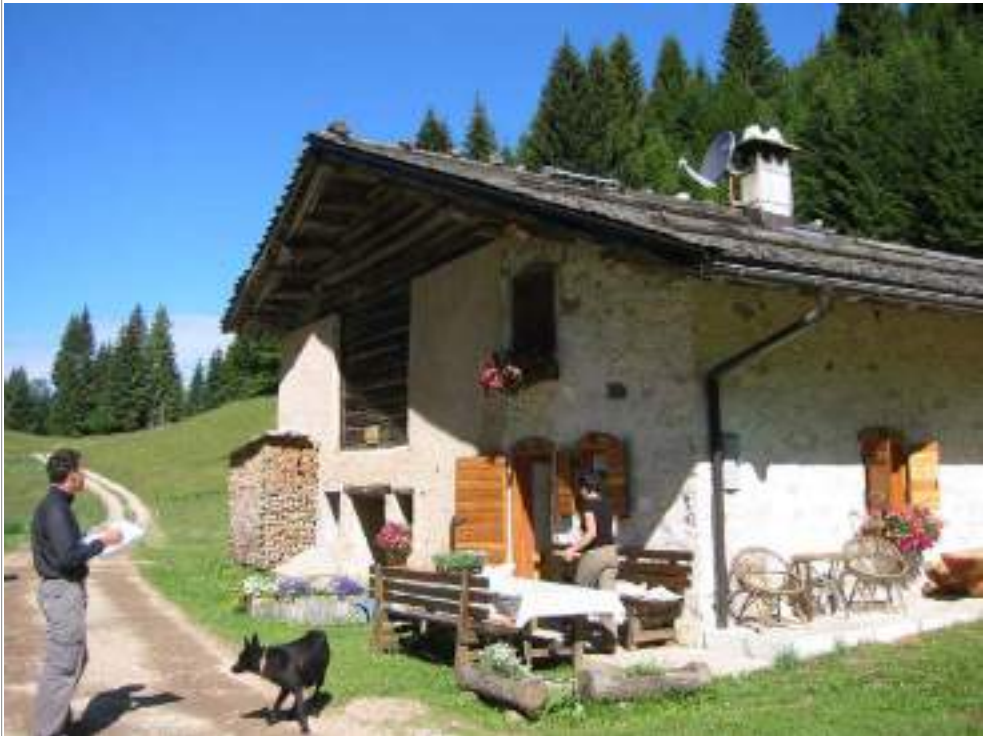
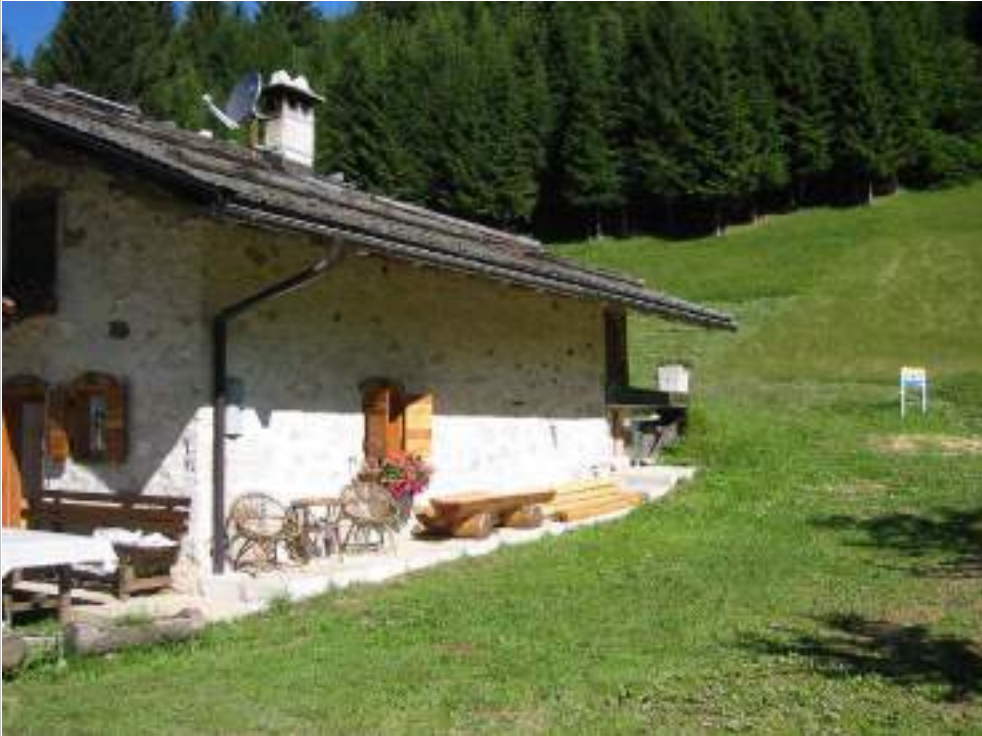
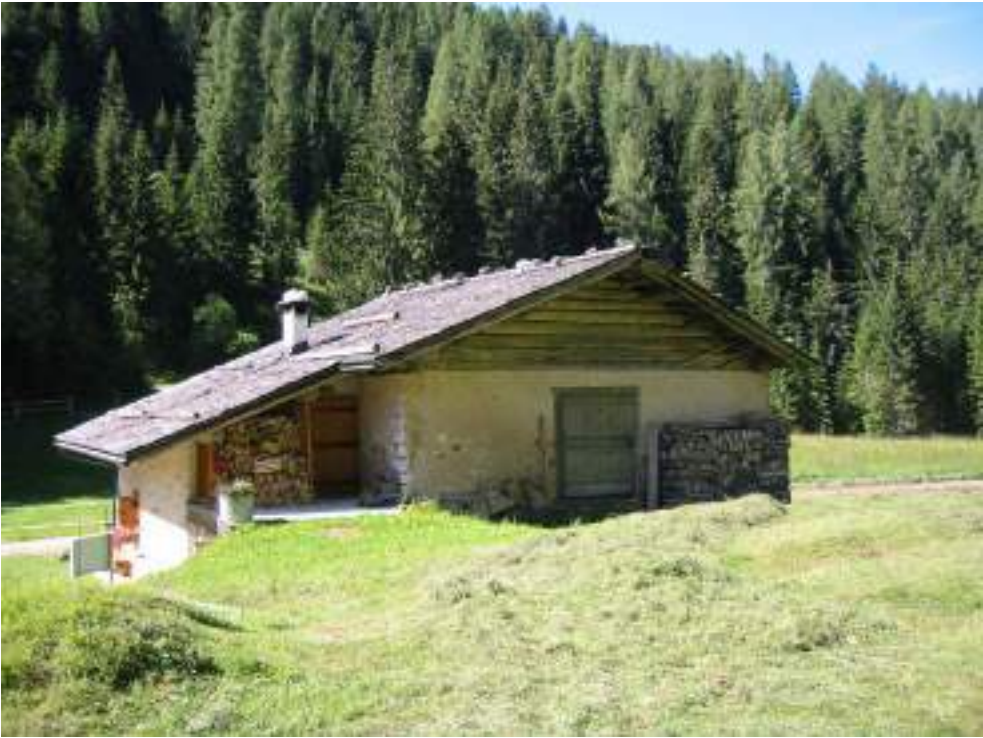
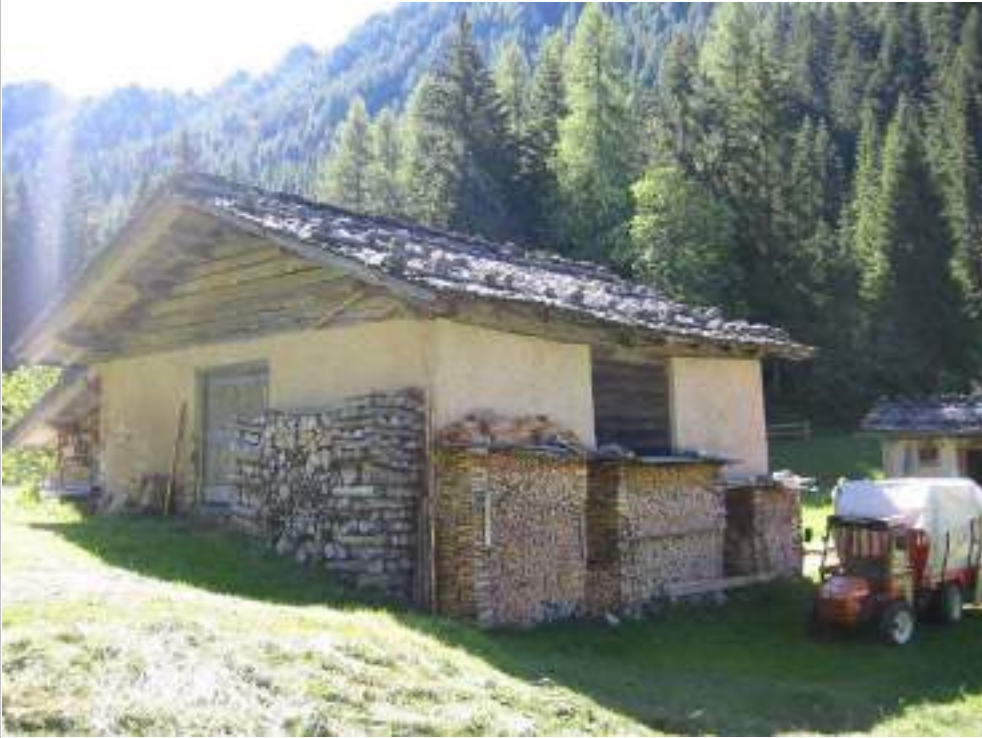
prospetto 1

prospetto 2

prospetto 3

prospetto 4

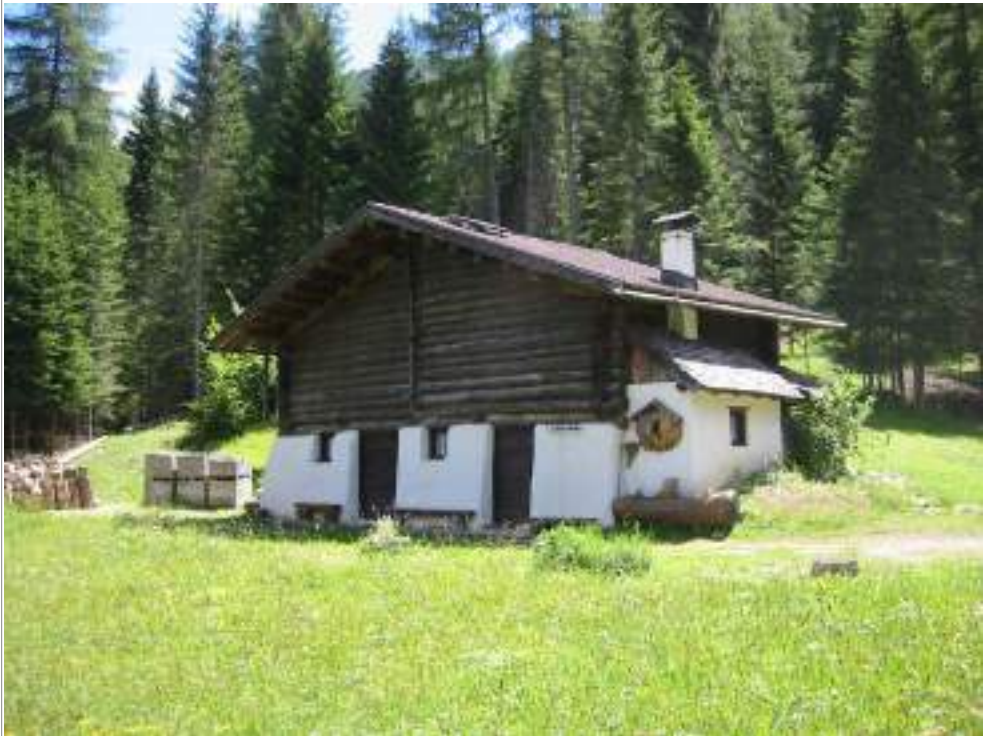
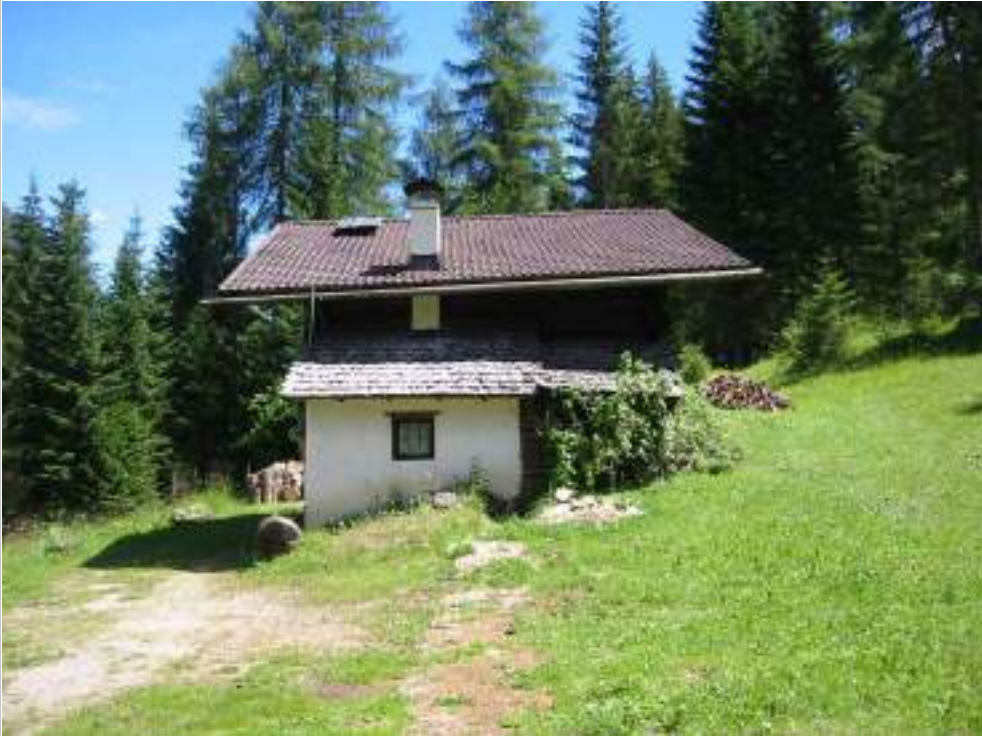
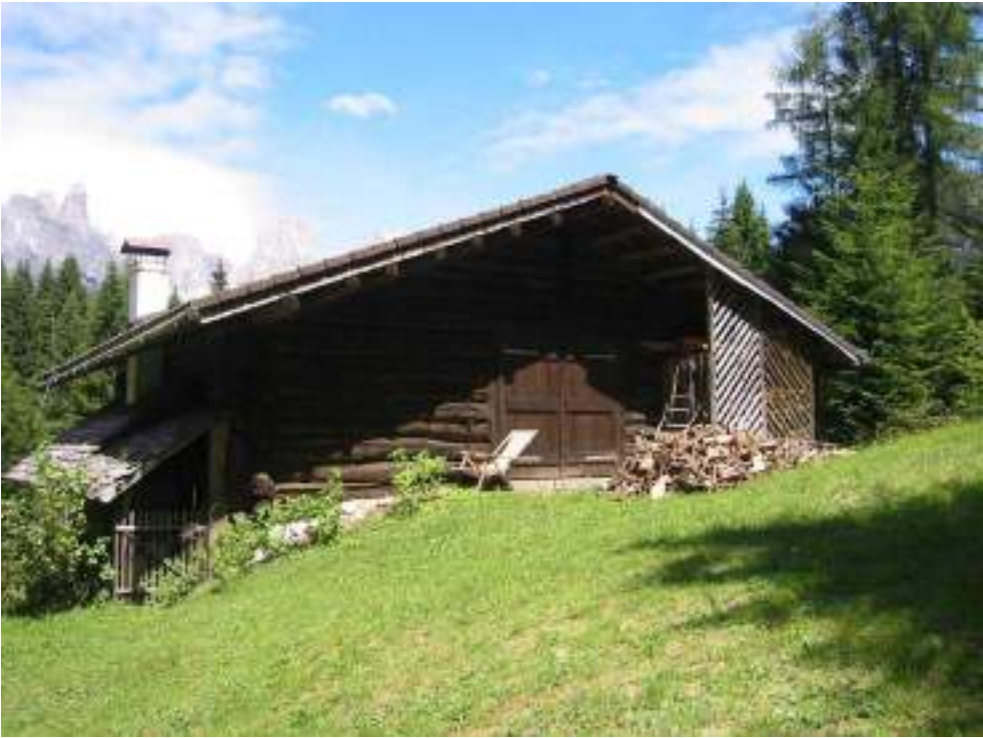
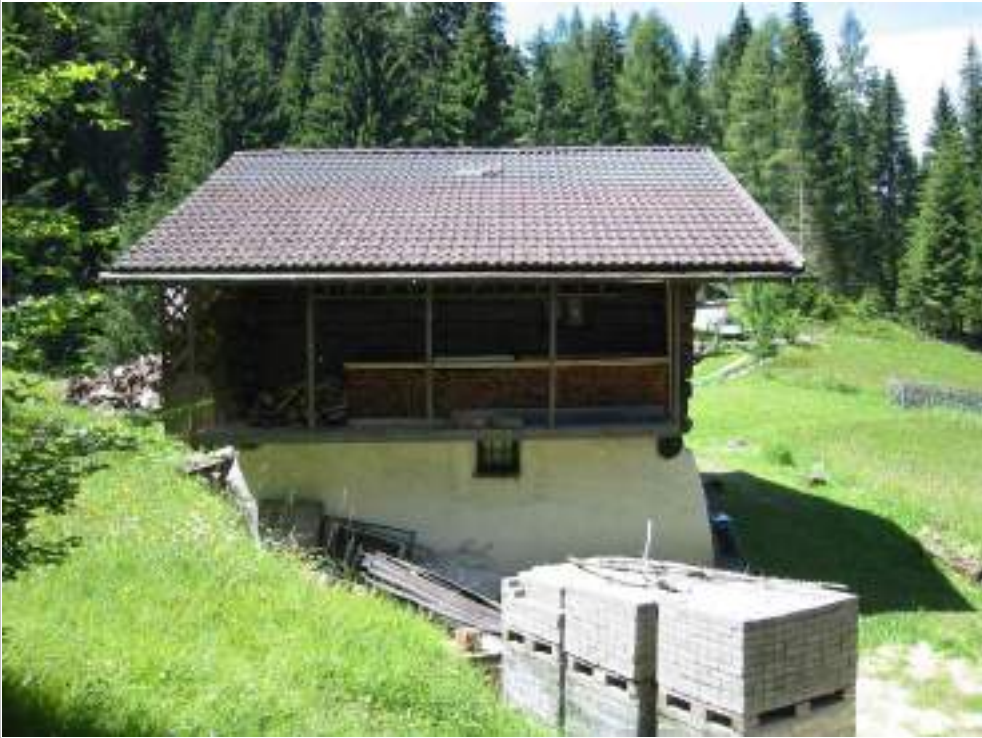
prospetto 1

prospetto 2

prospetto 3

prospetto 4

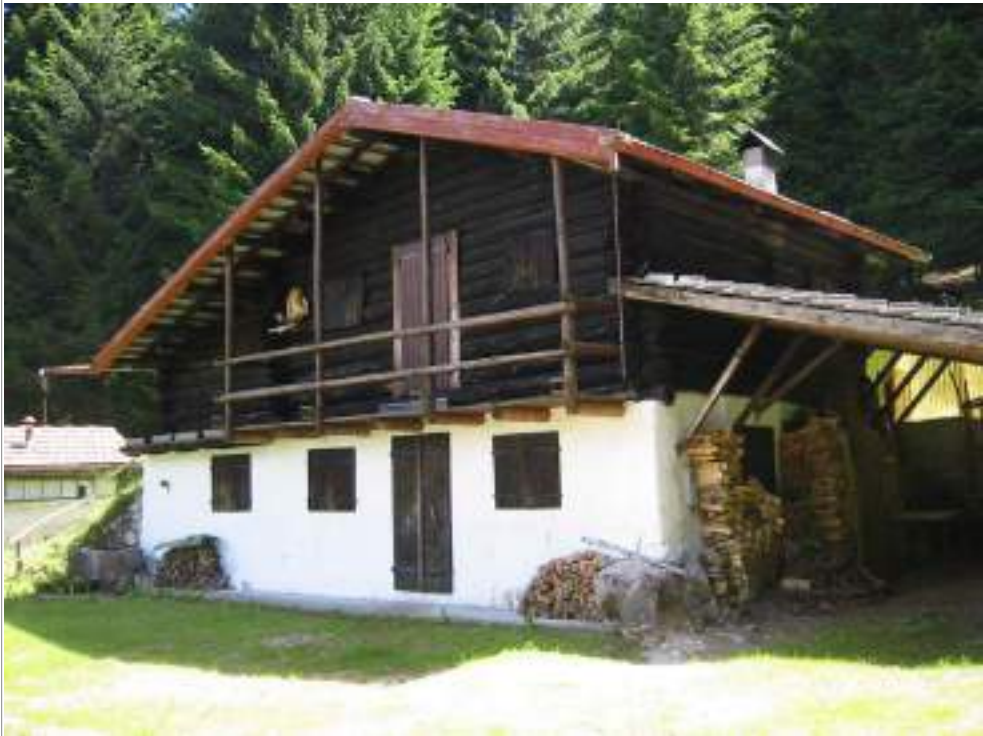
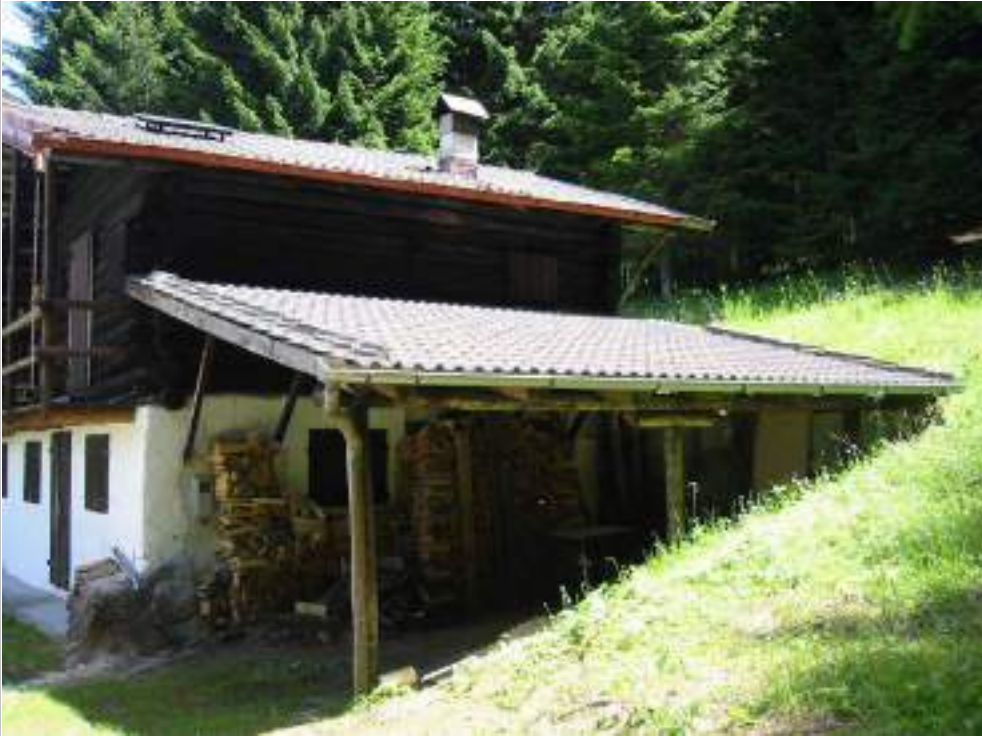
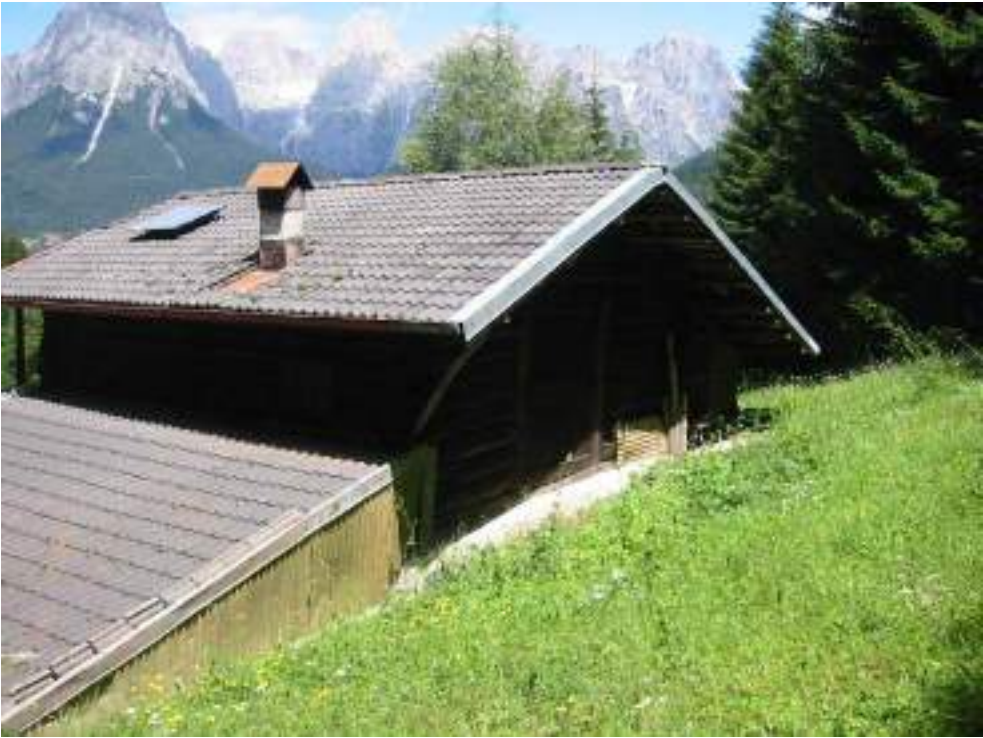
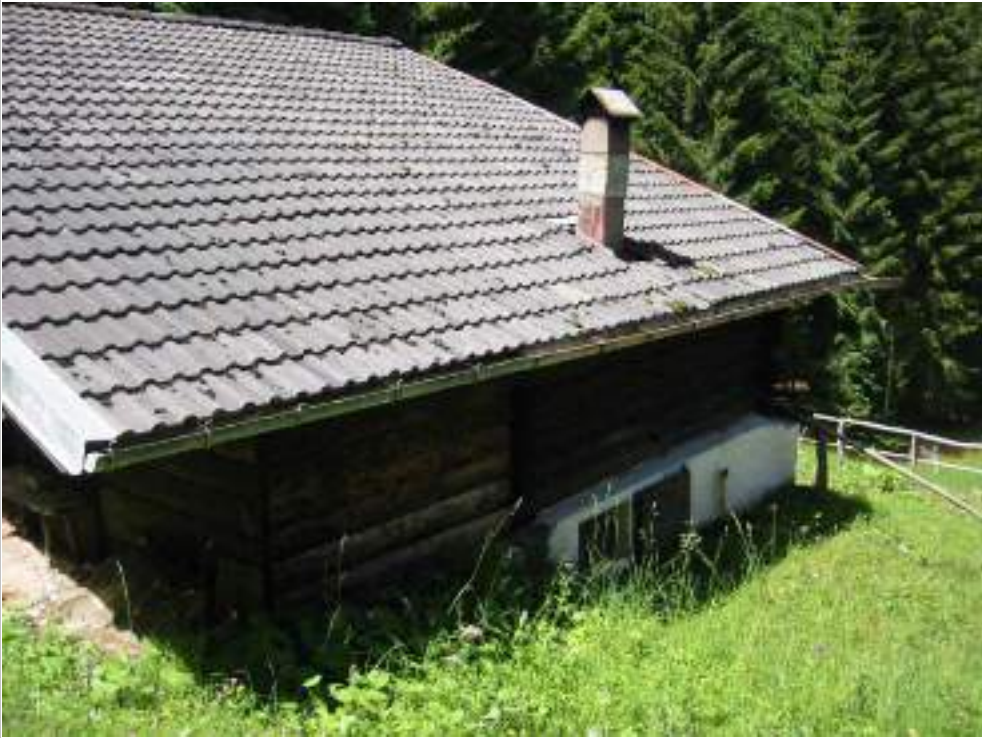
prospetto 1

prospetto 2

prospetto 3

prospetto 4

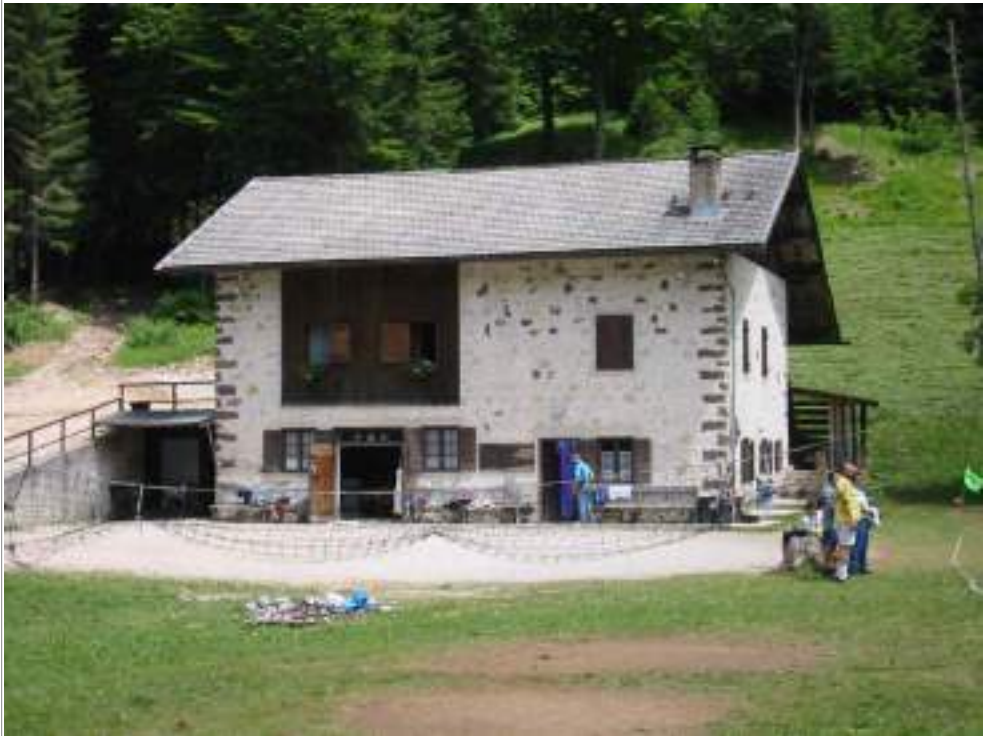
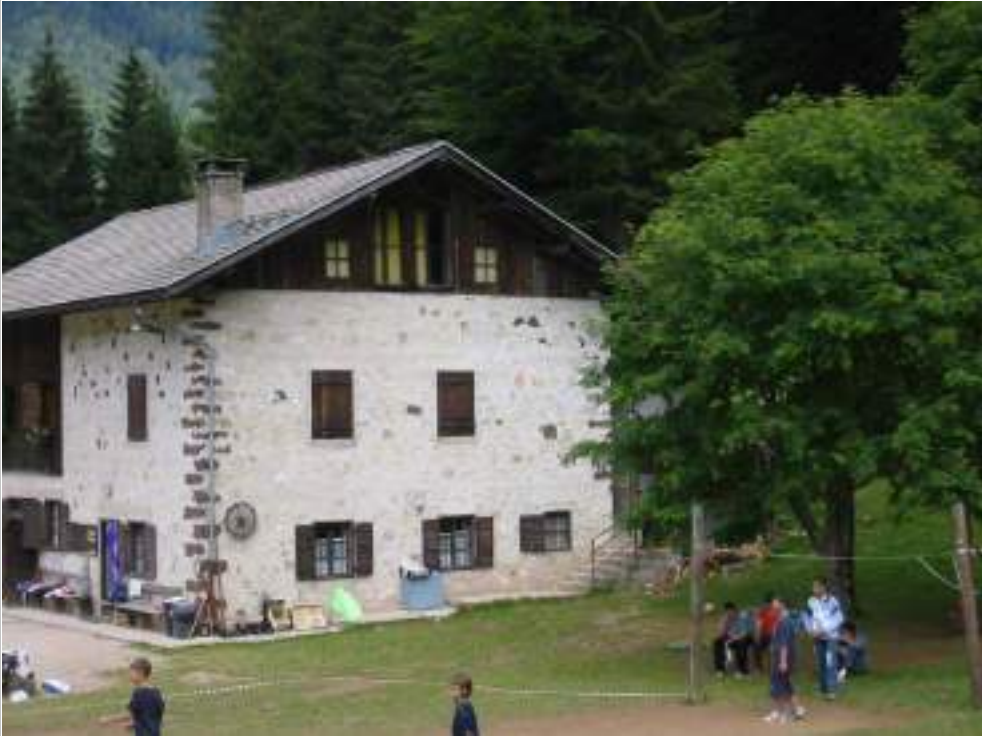
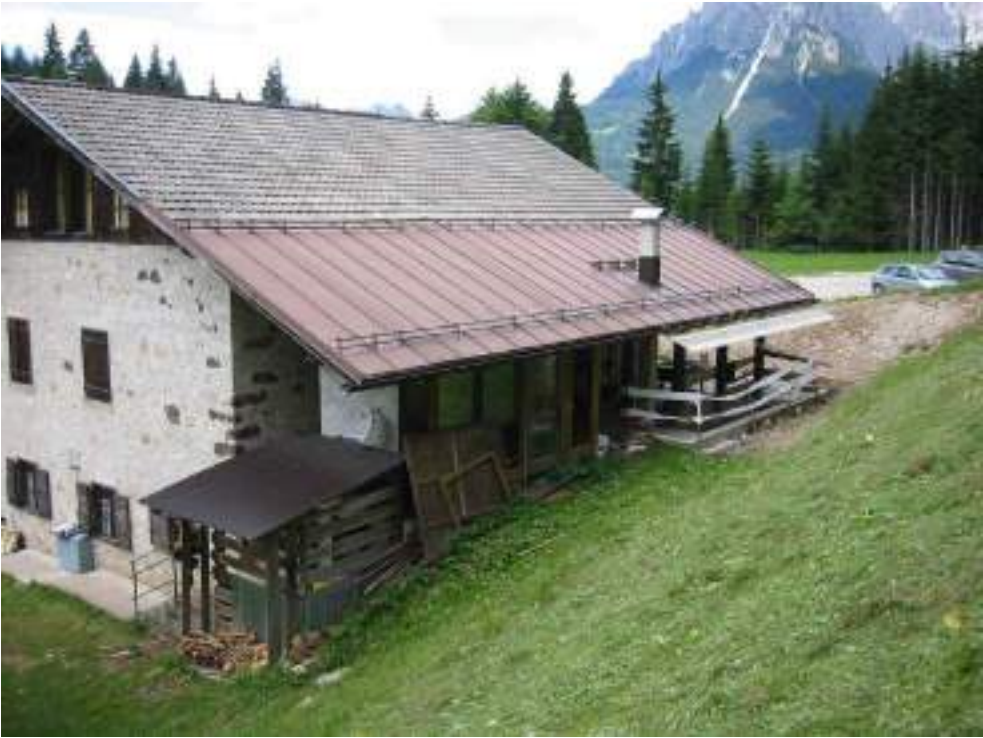
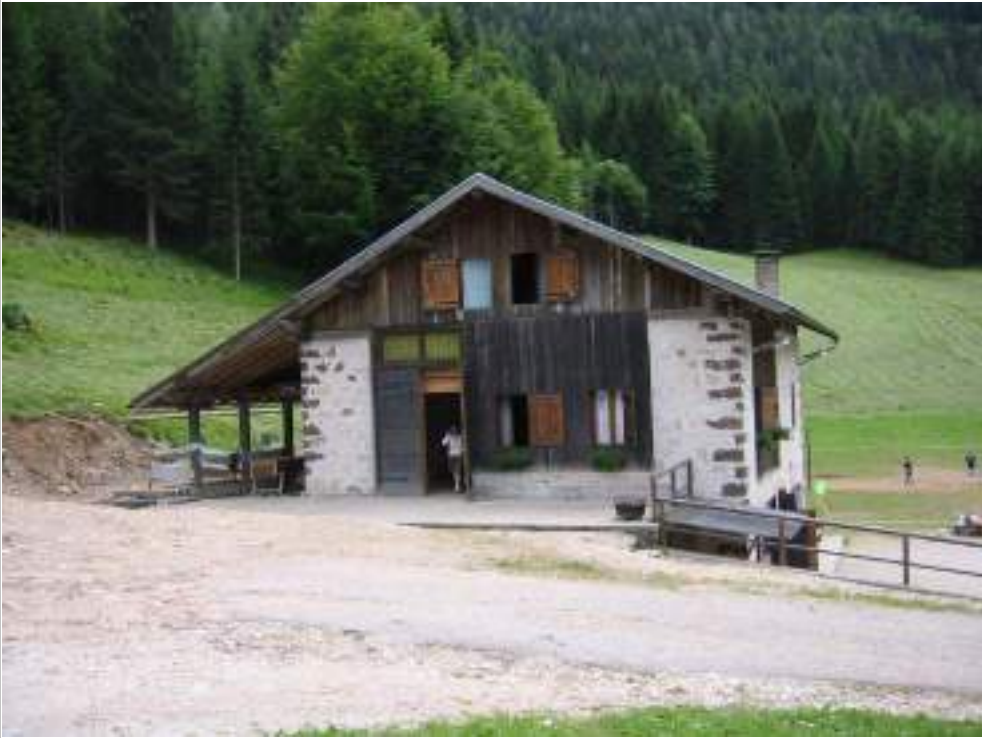
prospetto 1    prospetto 2

| iscrizioni | | stato elevazioni | B | elementi qualificanti | | elementi degradanti | coperture in lamiera ondulata o non verniciata<br>antenne e impianti simili<br>torrette e comignoli anomali<br>intonaci cementizi<br>murature in cemento a vista | uso attuale | turistico/ricettivo |
| ambienti | Fuoco 3.2.01<br>Fienile 1.3.08<br>Stalla 1.1.07<br>Letto 3.2.03 | Edificio assimilabile al tipo B.4 ristrutturato ed adibito ai fini turistico/ricettivi (colonia). | | | | | | | |

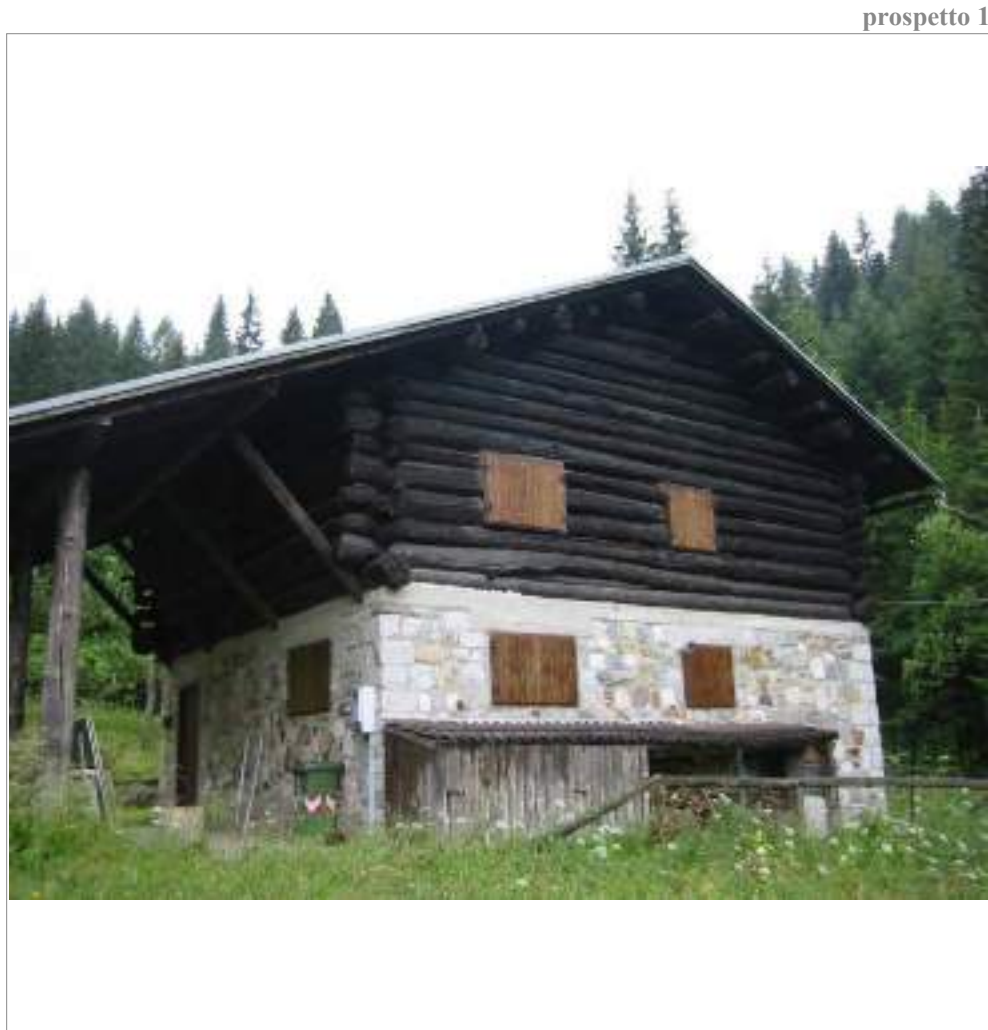
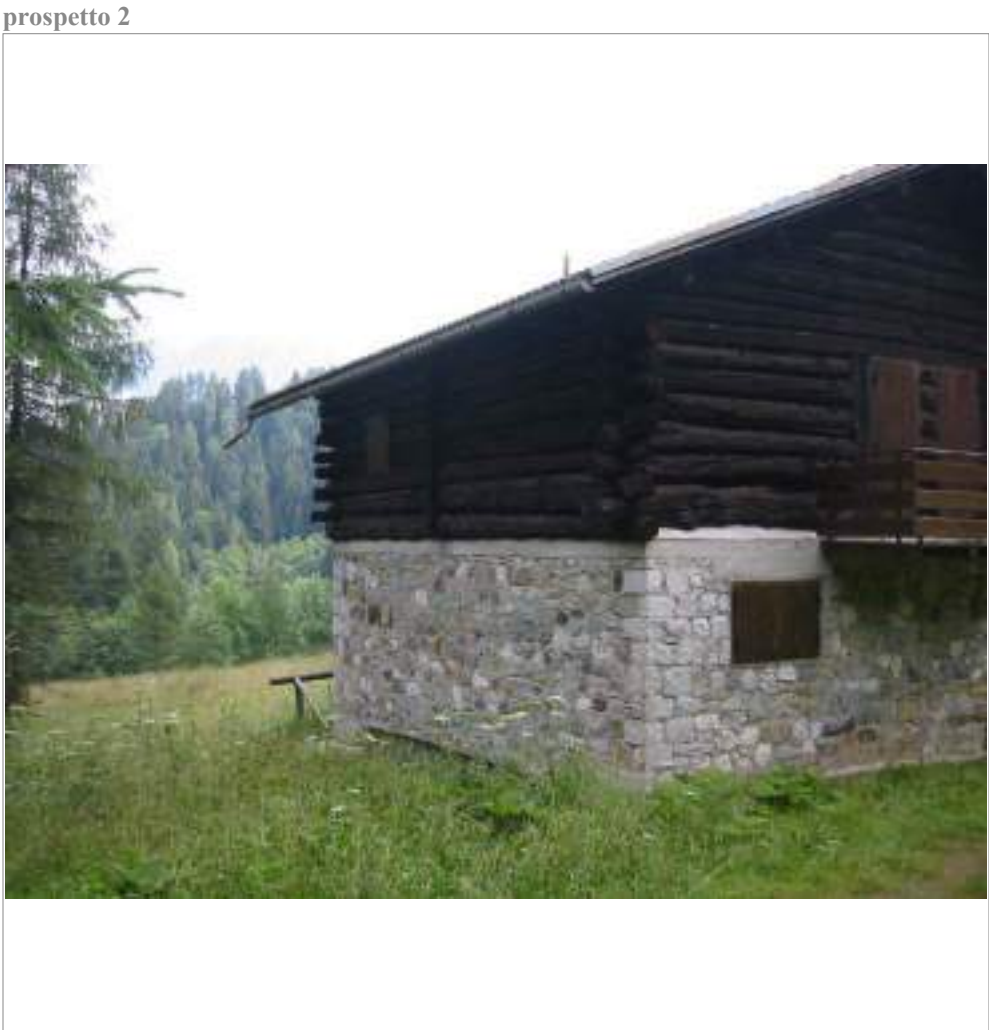
| tipo | A.2 | evoluzione dell'edificio | | Edificio tipo A.2 ricostruito ad uso abitativo con tettoia ricavata dal prolungamento della falda di copertura e legnaia sul prospetto 1. Le elevazioni in “stelàri” provengono da un altro edificio. | | note | | | |

Indicazioni di intervento

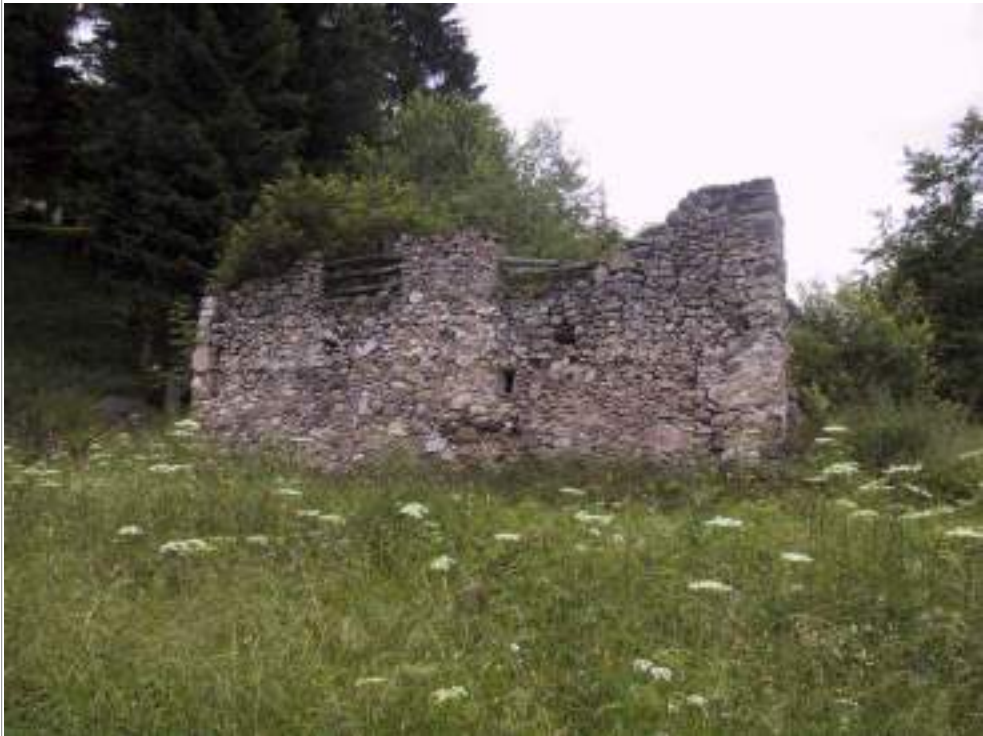
prospetto 1

| Edificio | <div>iscrizioni</div> <div></div> | <div>stato elevazioni</div> <div>B</div> | <div>elementi qualificanti</div> <div></div> | <div>elementi degradanti</div> <div>intonaci cementizi<br/>torrette e comignoli anomali<br/>antenne e impianti similiari</div> | <div>stato copertura</div> <div>B</div> | <div>uso attuale</div> <div>abitativo</div> |

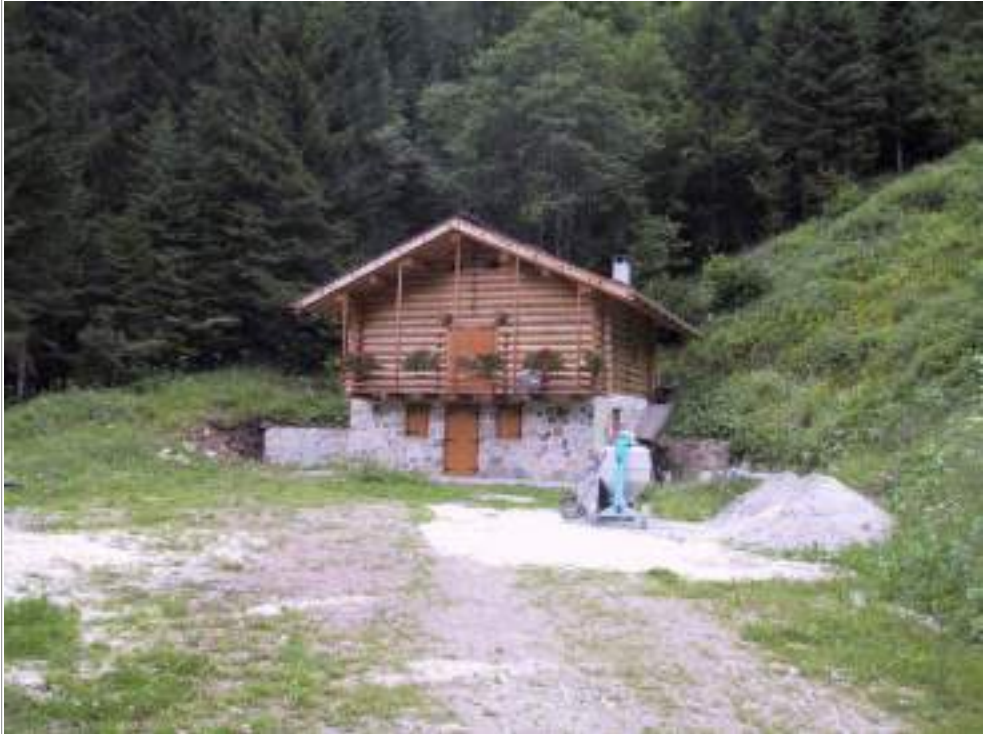
prospetto 1

| iscrizioni | | stato elevazioni | B | elementi qualificanti | | elementi degradanti | intonaci cementizi<br>torrette e comignoli anomali<br>antenne e impianti similiari | uso attuale | abitativo |

Indicazioni di intervento
