Restituzione del rilievo e analisi dell’edificio

TON 01

001

TONADICO I p.

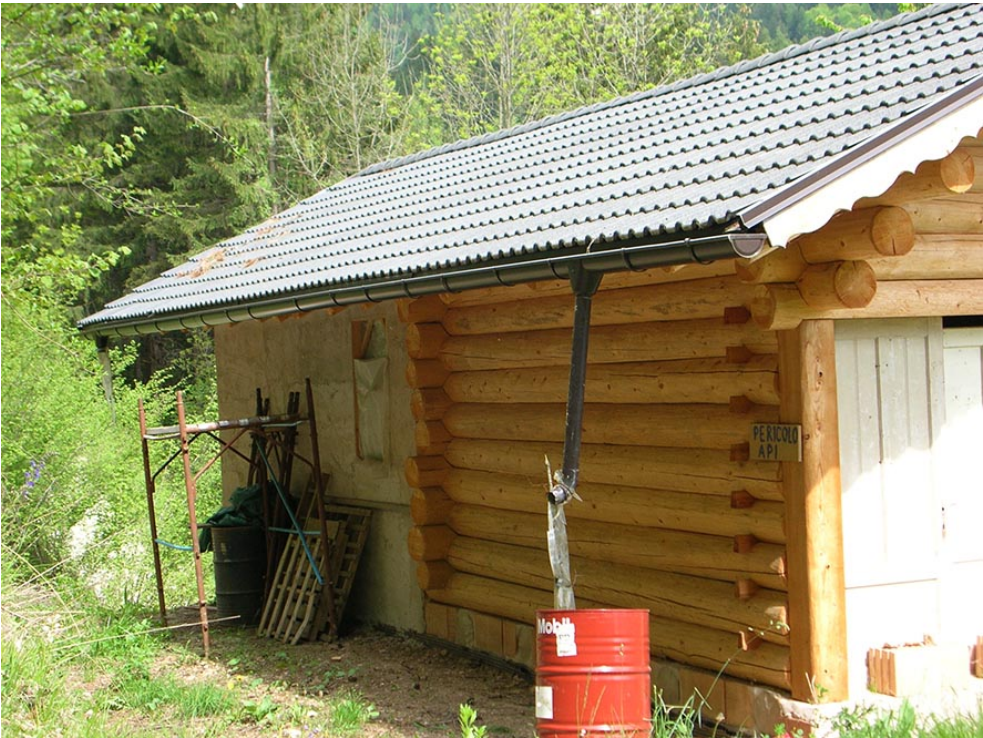
prospetto 3

| B.4 | | La recente ricostruzione ha ricondotto l’edificio al tipo B.4 testimoniato dalla documentazione storica. Rispetto all’impianto originario, si è sostituito l’ambiente Letto in blockbau con uno in muratura. Il prospetto 2, incompiuto, presenta numerosi elementi non coerenti con la tradizione edilizia testimoniata dal Manuale tipologico. | | | | Altri elementi degradanti: intonaci civili a vista, scala esterna il cls, lavori non finiti. | | | | |

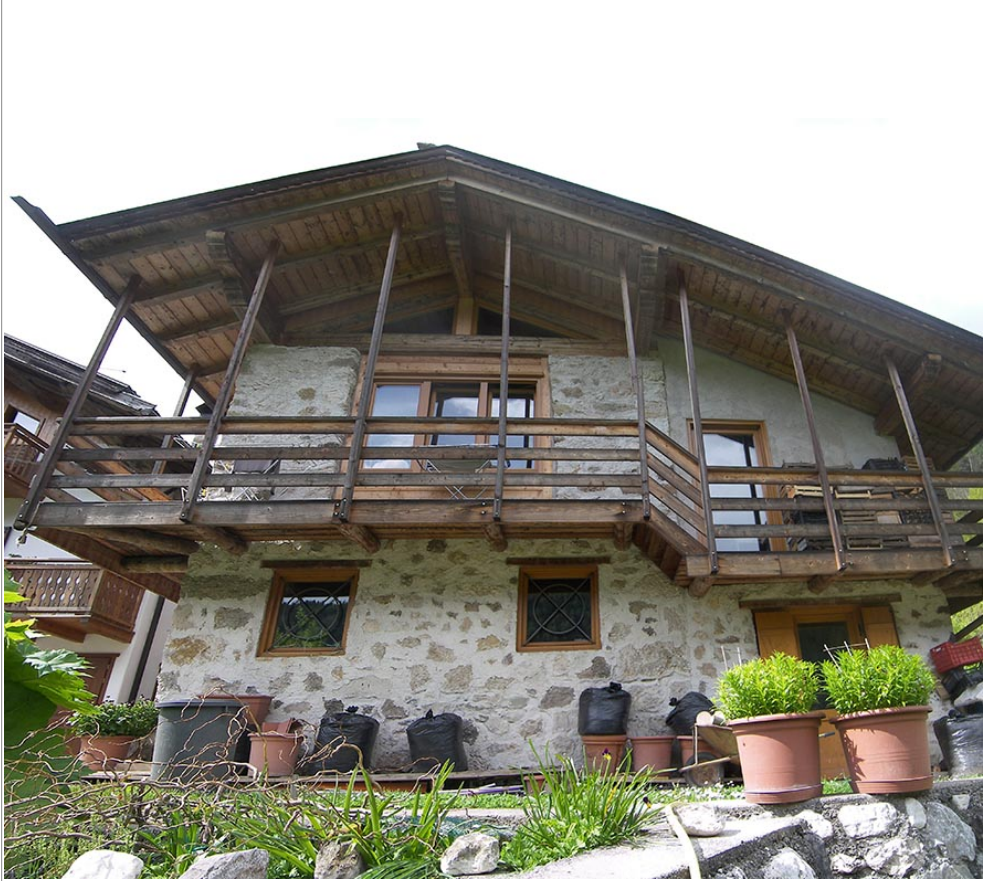
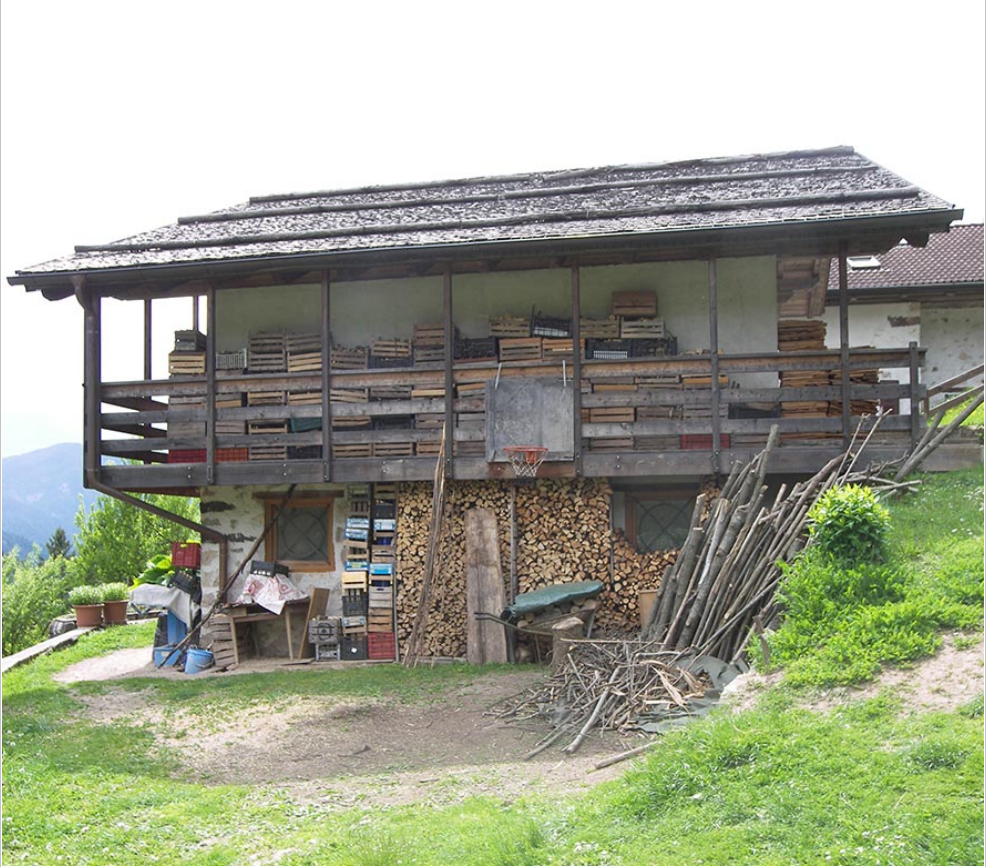
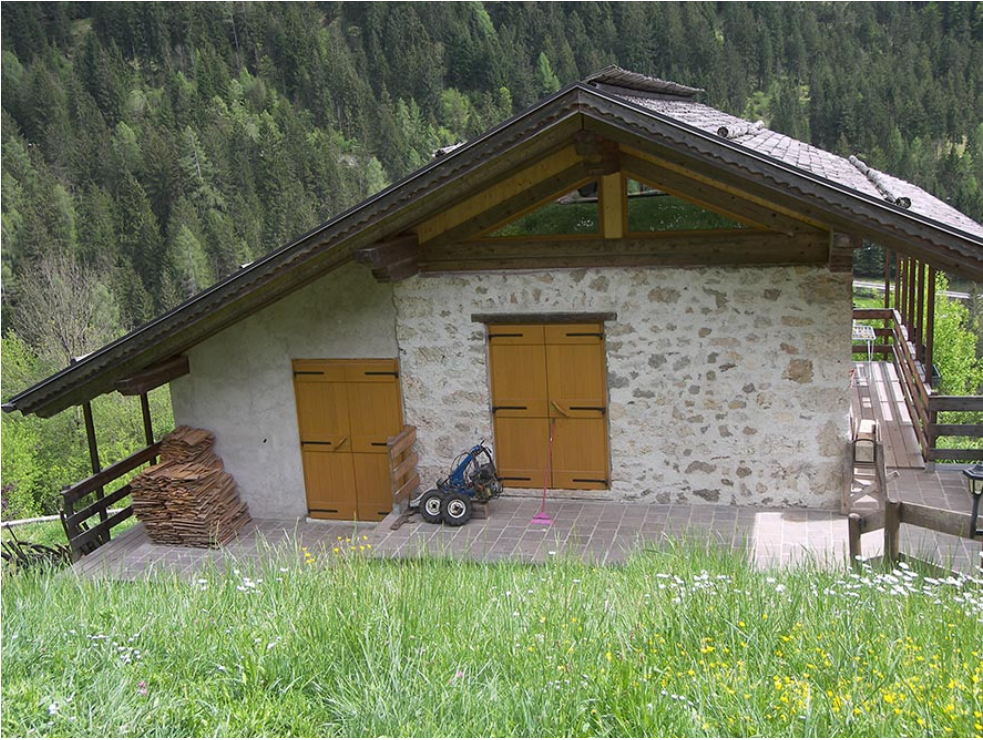
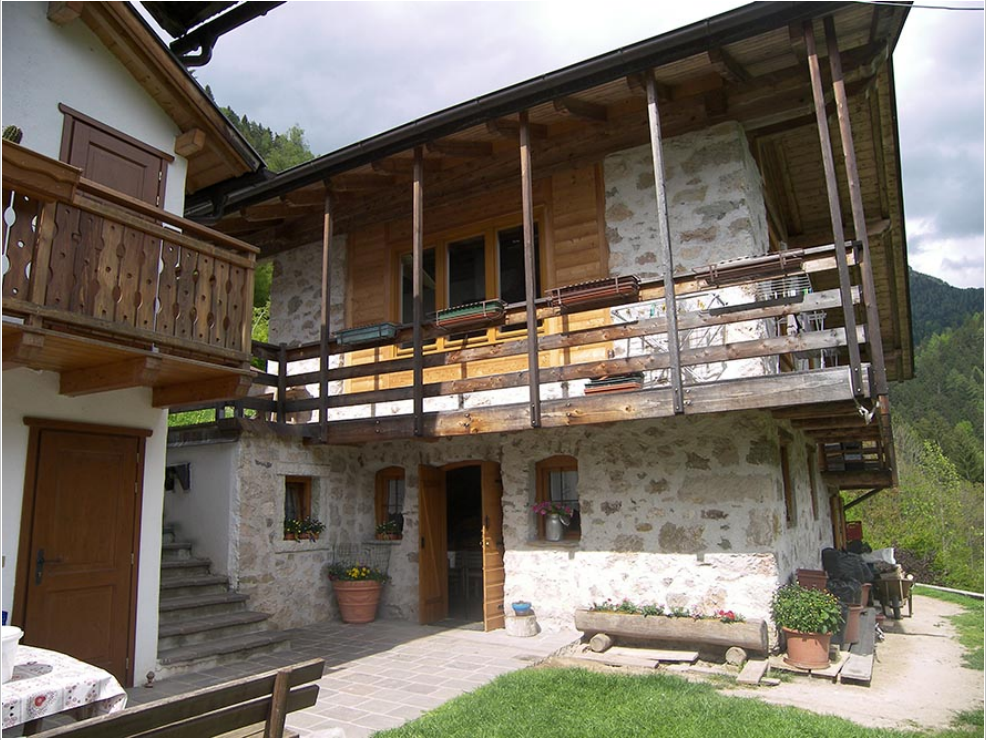
prospetto 1

| A.4 | | Edificio probabilmente sorto in più fasi e fatto oggetto di recente risanamento: impianto secondo il tipo A.2 e successiva addizione del corpo abitativo sul prospetto 2 raggiungendo il tipo A.4. Addizione di un volume interrato sul prospetto 3. | | | | Copertura in scandole inchiodate. Altri elementi degradanti: porte e tamponamenti con trattamenti coloranti ed a vernice, tamponamenti nei timpani con perline, grandi superfici pavimentate a lastre cementate, parapetti con corrimani e stanghe non coerenti, porte esterne vetrate. | | | |

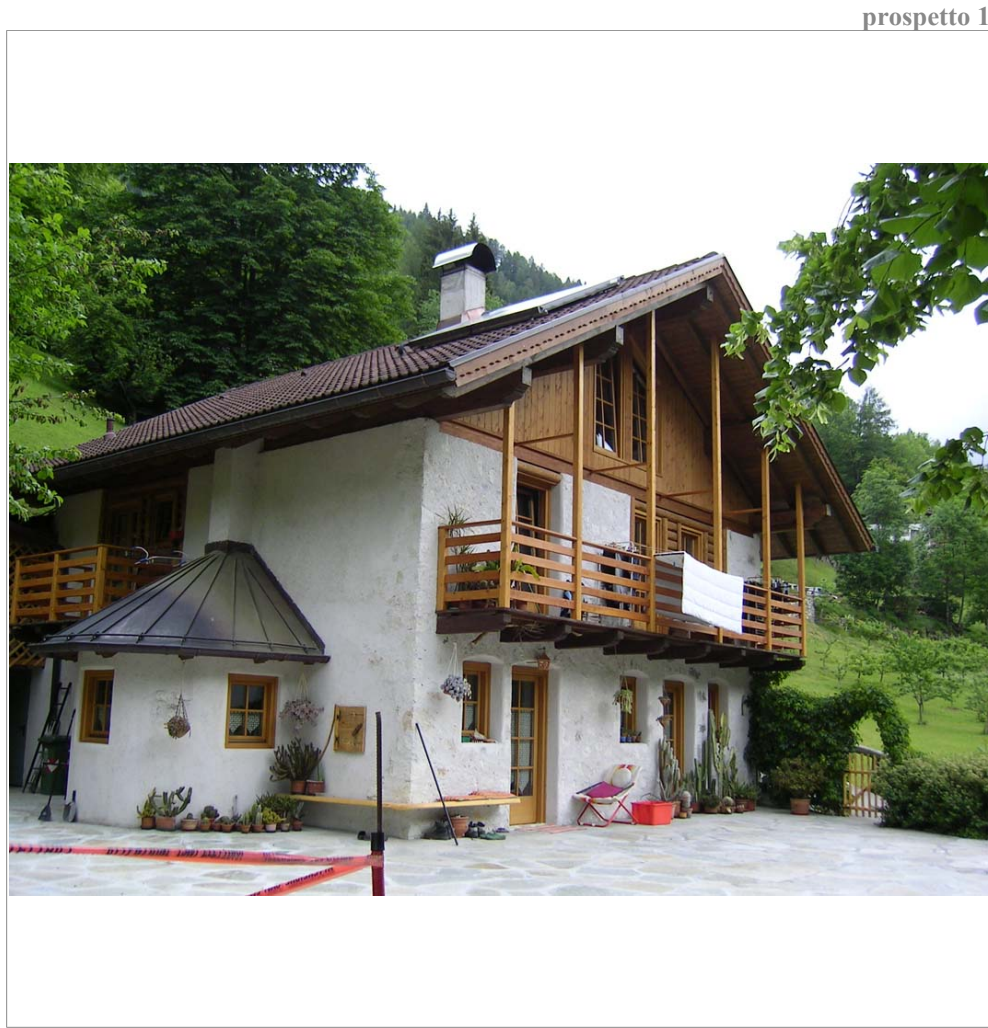
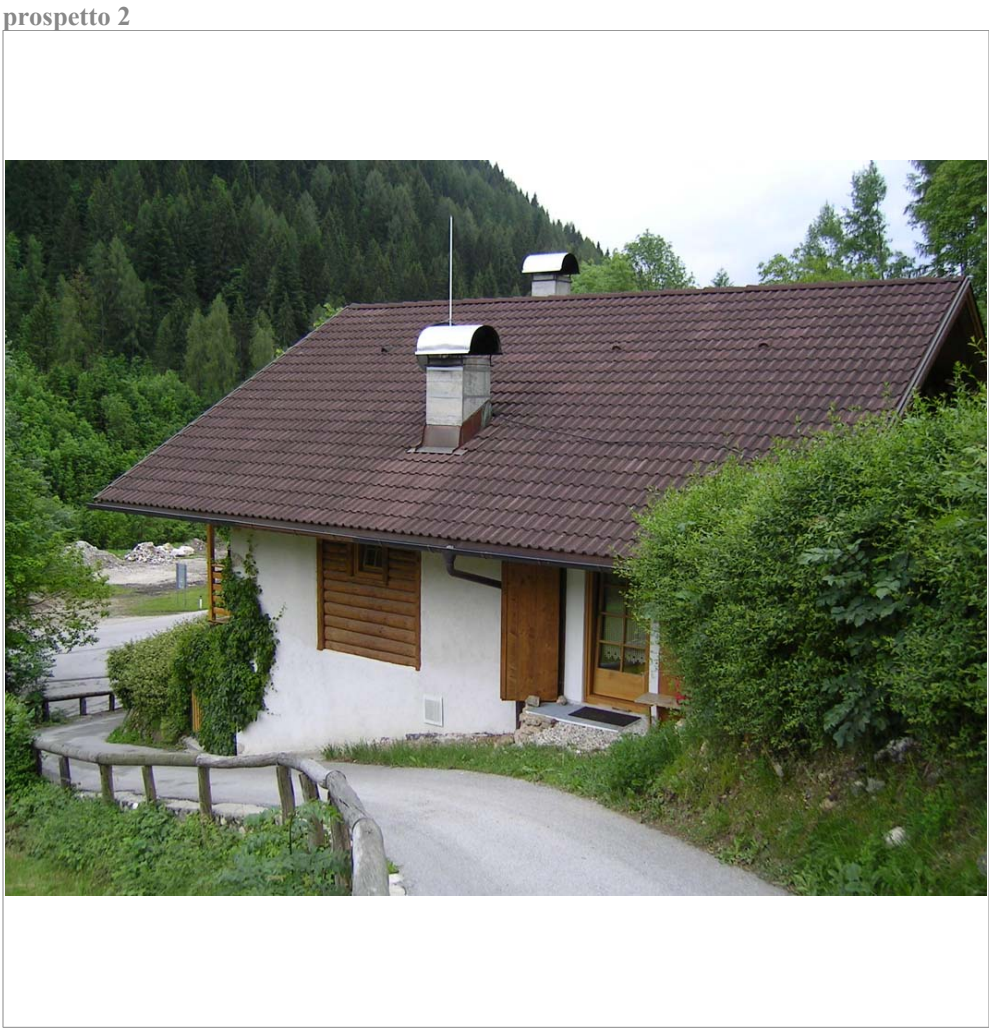
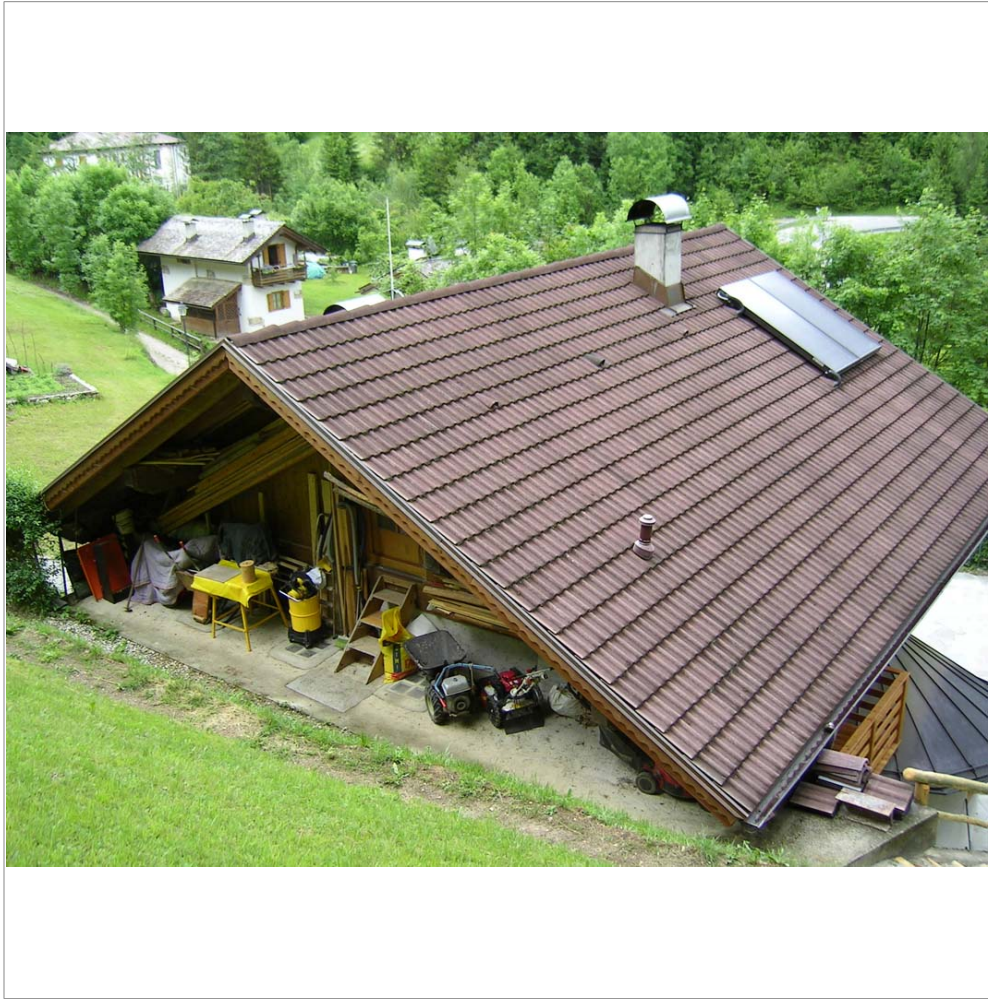
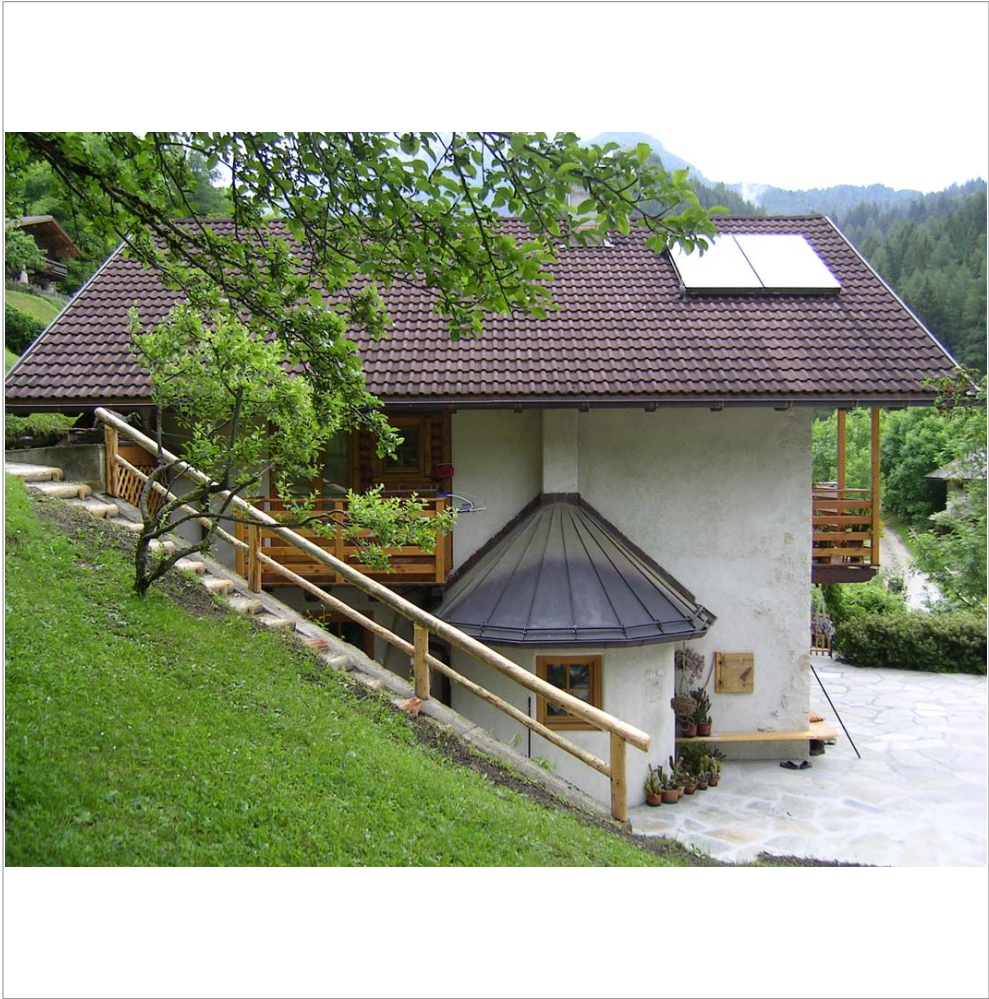
| ambienti | | Edificio sorto in più fasi, l’ultima delle quali una ristrutturazione che ne ha in parte modificato l’assetto d’impianto secondo un’organizzazione simile al tipo A.4.d.1 e aggiungendo la ritonda 4.1 a camino mozzo sul prospetto 4. | | | | | | | | |

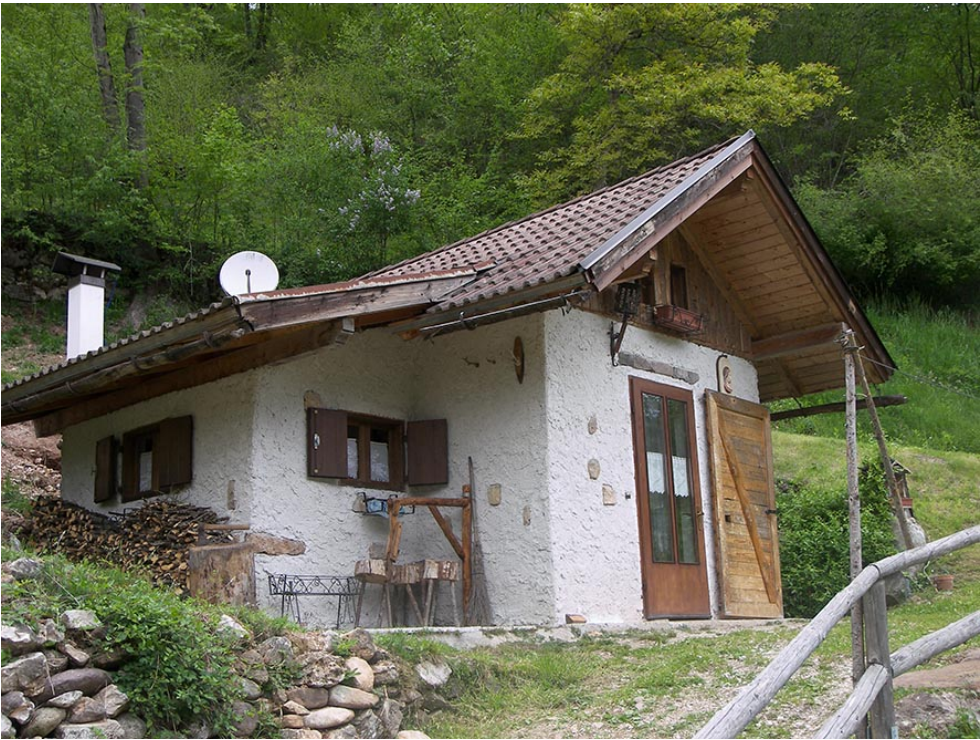
prospetto 1

| | C.5.d | | | | Edificio di recente ricostruito secondo modi costruttivi incongrui, pur riproponendo l'assetto tipologico precedente e aggiungendo una ritonda 3.1 (priva di camino) e un grande interrato. | | | | Altri elementi degradanti: intonaco acon inserti di pietra a vista, porte e finestre di forme e oscuramenti inappropriati, torretta di serie, interrato con pareti e soletta con isolante in vista, poggiolo in "stile tirolese" di serie. |
