## *Restituzione del rilievo e analisi dell'edificio*

| | area omogenea | SIR 11 | edificio n. | 004 | c. c. | SIROR | particella | .1291 | riferimenti fotografie | DAL SIR1100401 AL SIR1100405 | | | |

area omogenea **SIR 11** edificio n. **004**

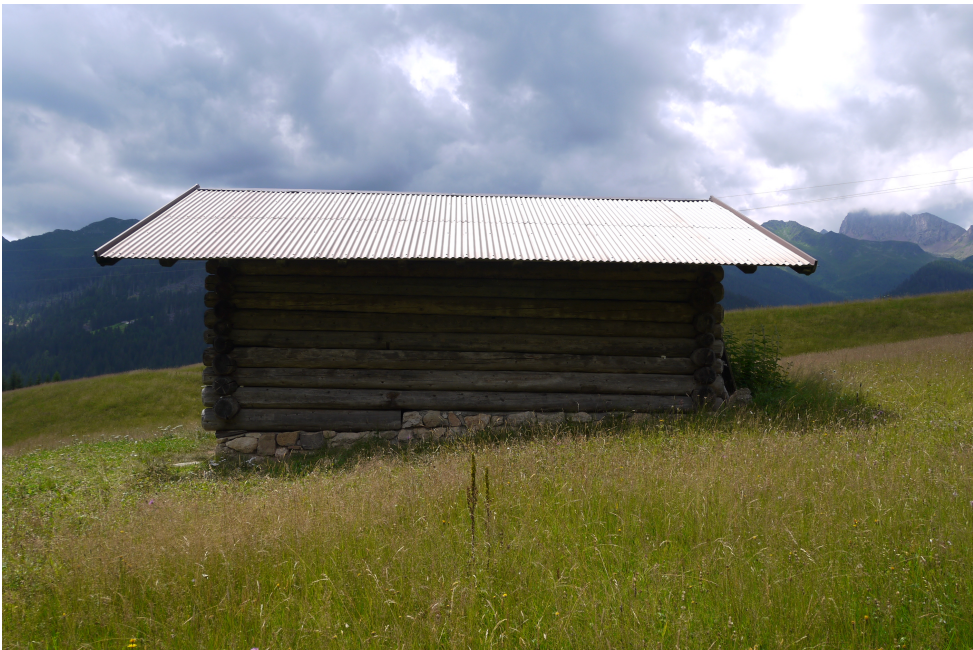
prospetto 2

| | E.3.2 | | Edificio unitario riferibile al tipo E.3.2 con Fuoco simile all’1.2.1 ma con accesso centrale. Tettoia aggiunta sul prospetto 2. | | | | | | | | | | |

**L'intervento preveda la rimozione della superfetazione sul prospetto 2. Edificio esistente posto in area con classe di penalità bassa P2 ai sensi dell'art. 15 della Carta di sintesi della pericolosità DGP 1317 in data 04/09/2020.**
