Restituzione del rilievo e analisi dell’edificio

TON 03

010

TONADICO I p.

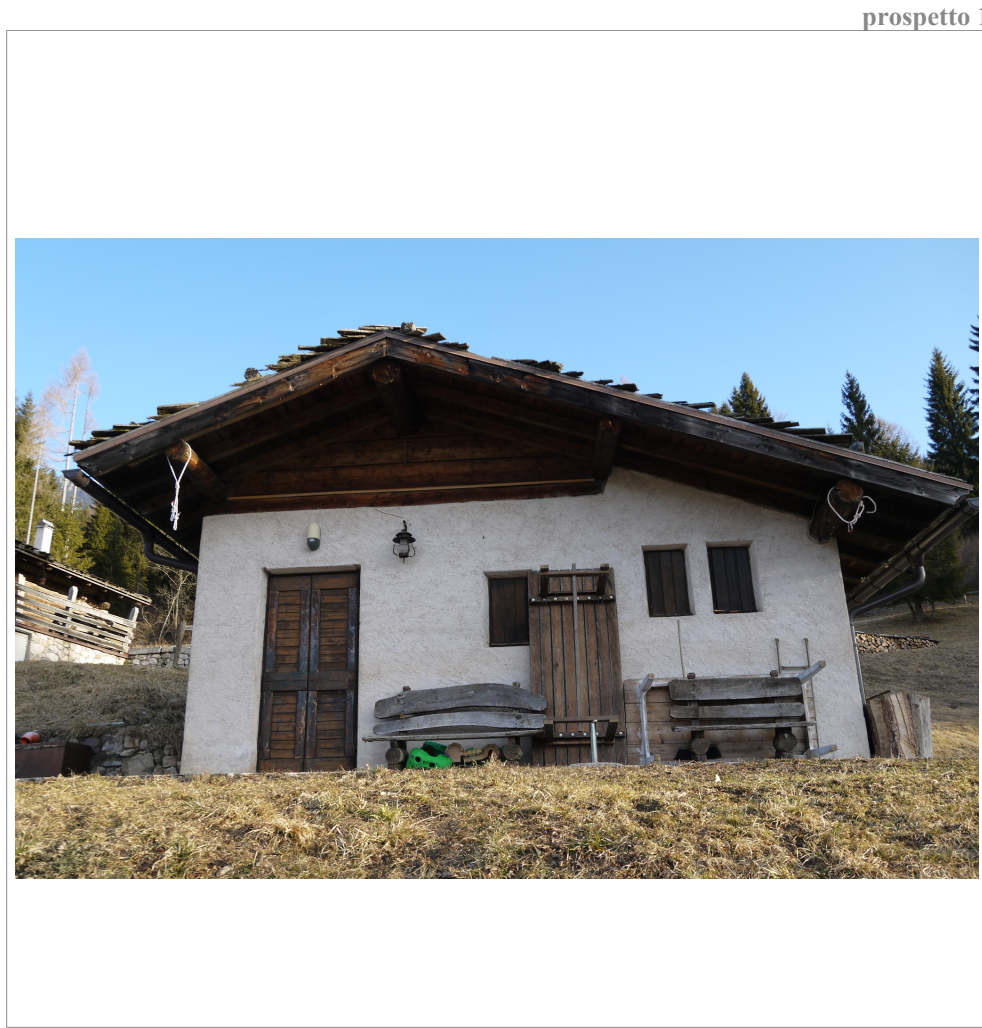
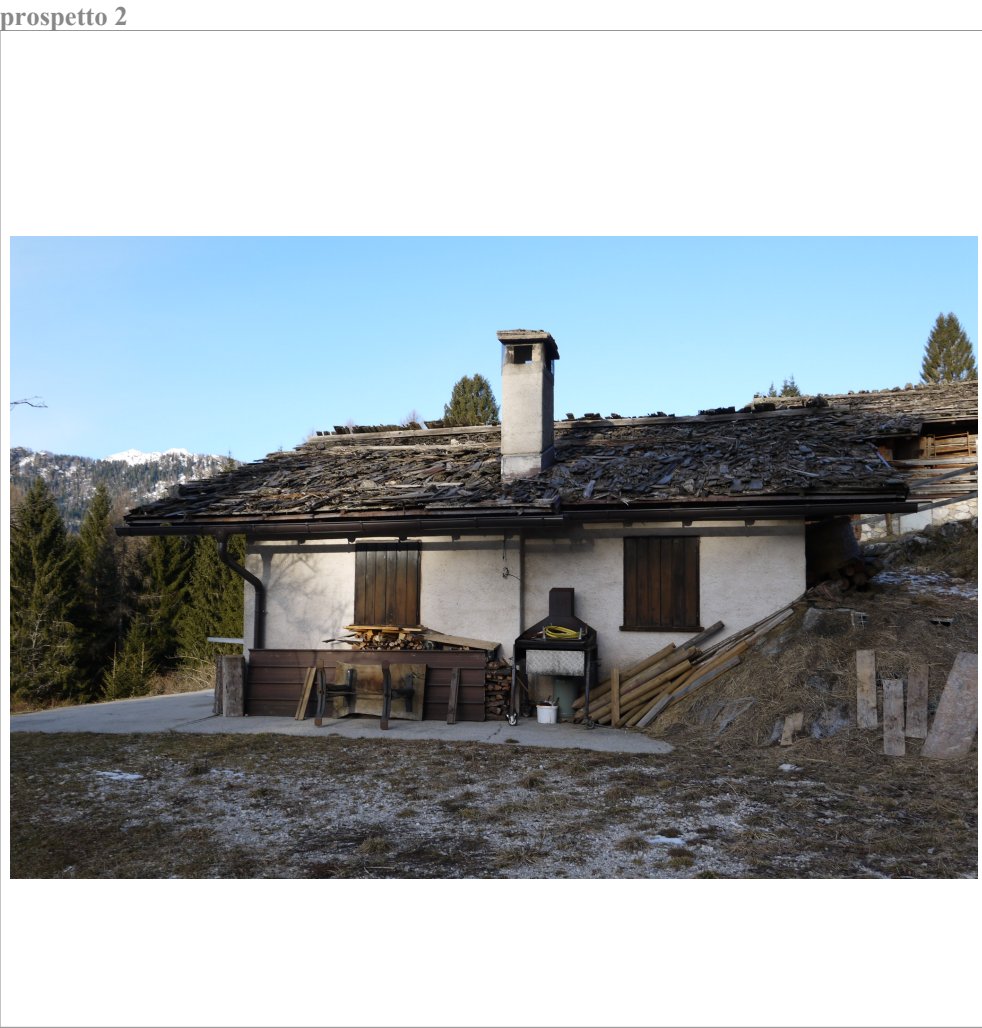
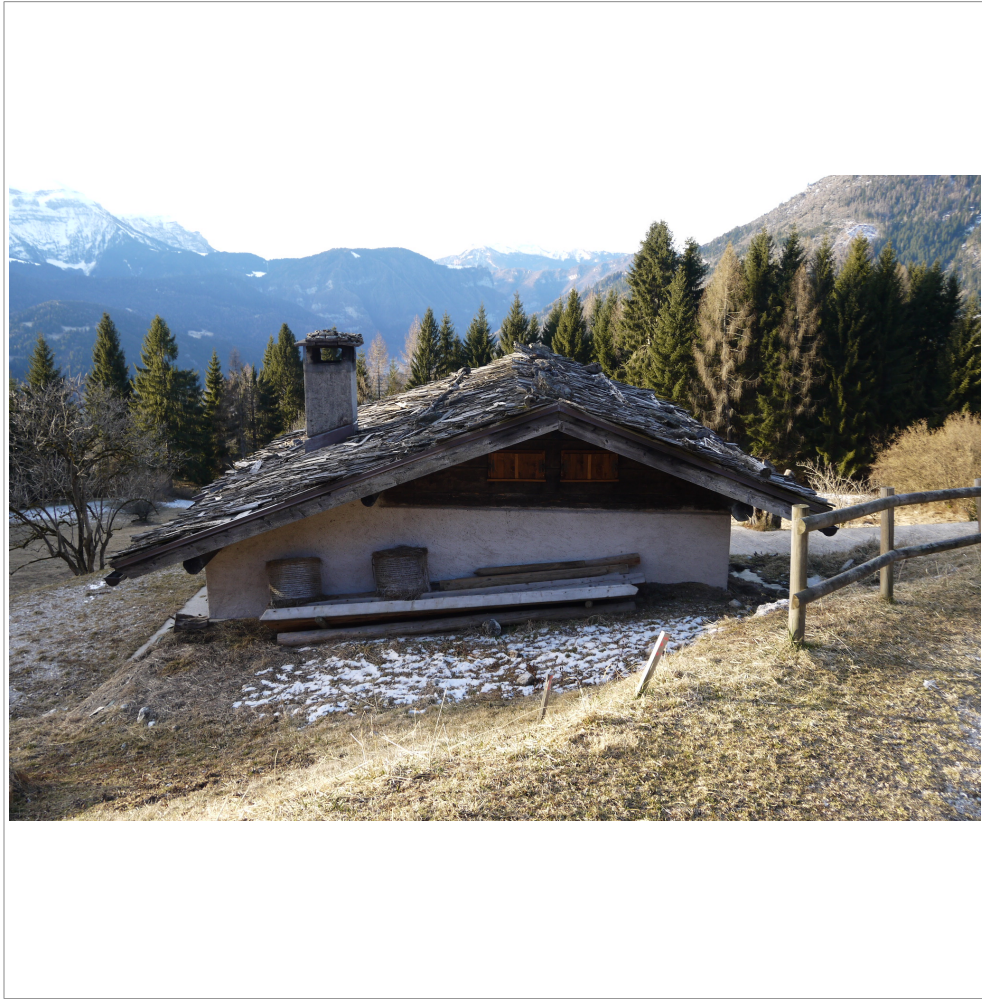
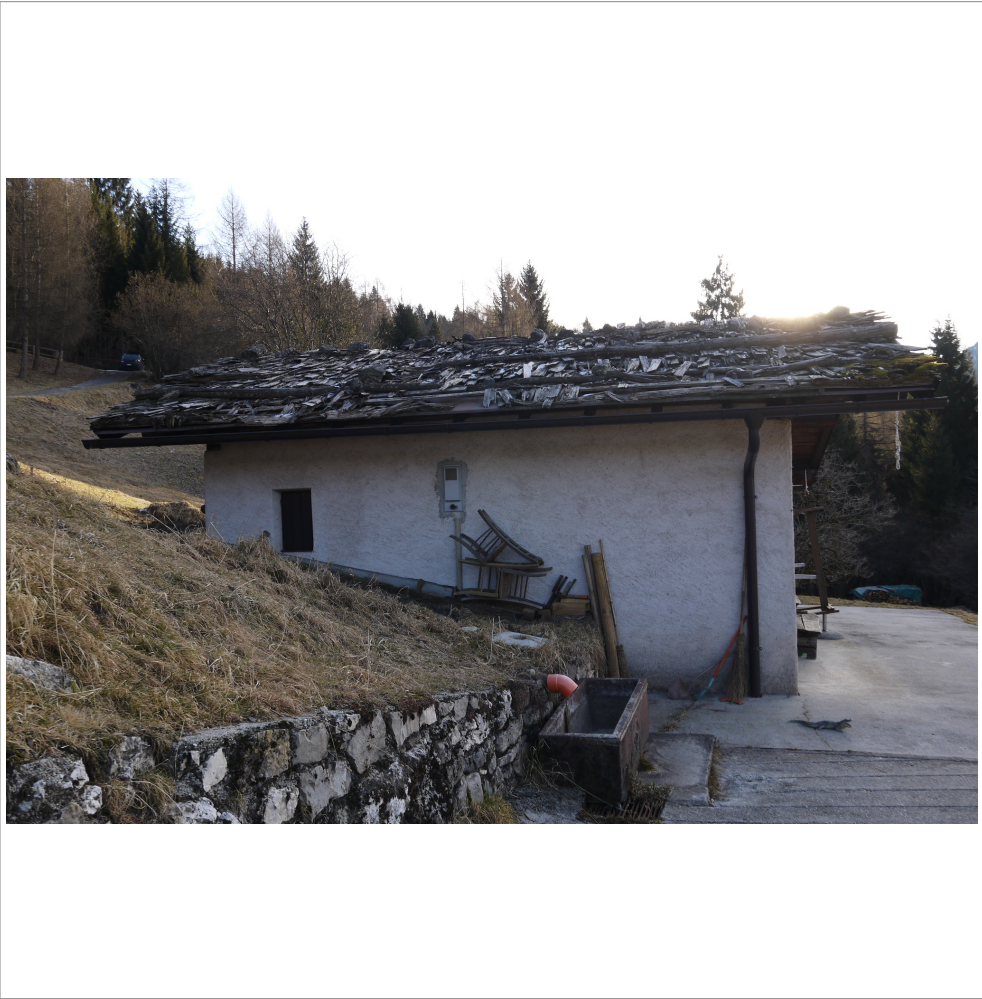
DAL TON0301001 AL TON0301005

| | “19 + 79” incisione sul trave d’appoggio della copertura sul prospetto 1. | | | | stato copertura | | | murature in cemento a vista<br>intonaci cementizi<br>antenne e impianti similiari | abitativo | |
| ambienti | | Edificio evidente prodotto da più fasi costruttive: impianto secondo il tipo E.3.2; successivo ampliamento sul prospetto 2; probabile raddoppio verso monte, sul prospetto 3 (vedi risega nella muratura sul prospetto 2) raggiungendo un assetto inconsueto. | | | | | | | | |

Posizionamneto del colmo in asse con il fronte principale, fermo restante l'imposta di banchina prospetto 4.
