### *Restituzione del rilievo e analisi dell'edificio*

TRA 03

029

TRANSACQUA

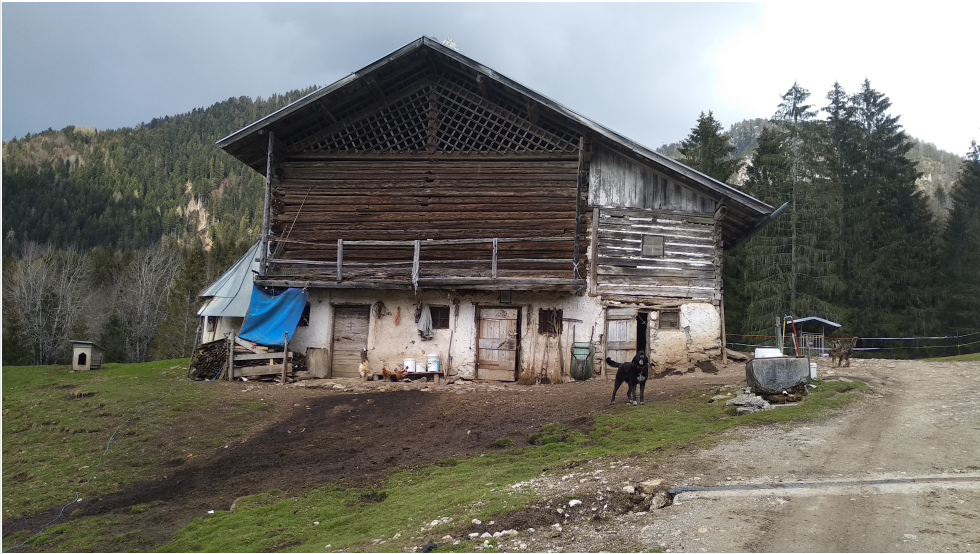
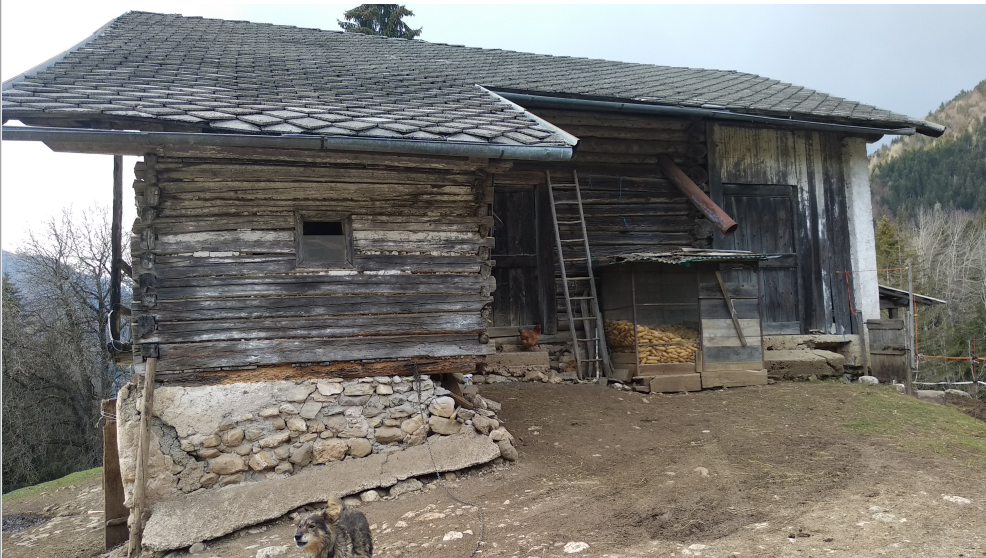
prospetto 1    prospetto 2

stato elevazioniM

stato coperturaM

stato generaleM

elementi degradanti  
tecniche incoerenti  
intonaci cementizi

evoluzione dell'edificio  
Edificio costruito in più fasi, nel complesso non riconducibile al processo tipologico se non nella sua conformazione volumetrica che, all’impianto, era assimilabile al tipo C.4. Costituito, a piano terra partendo da sinistra, da un ambiente Fuoco con ritonda 2.1 e due ambienti Stalla, di cui uno adibito a pollaio. Al piano superiore un ambiente Letto sopra il pollaio e due Fienili, di cui uno aggiunto a monte dell’originario (fienile 1.1.2). Tutti gli ambienti sono individuabili nel Manuale tipologico.

categoria d'intervento  
**Risanamento Conservativo**
