Restituzione del rilievo e analisi dell’edificio

TON 08

002

.881

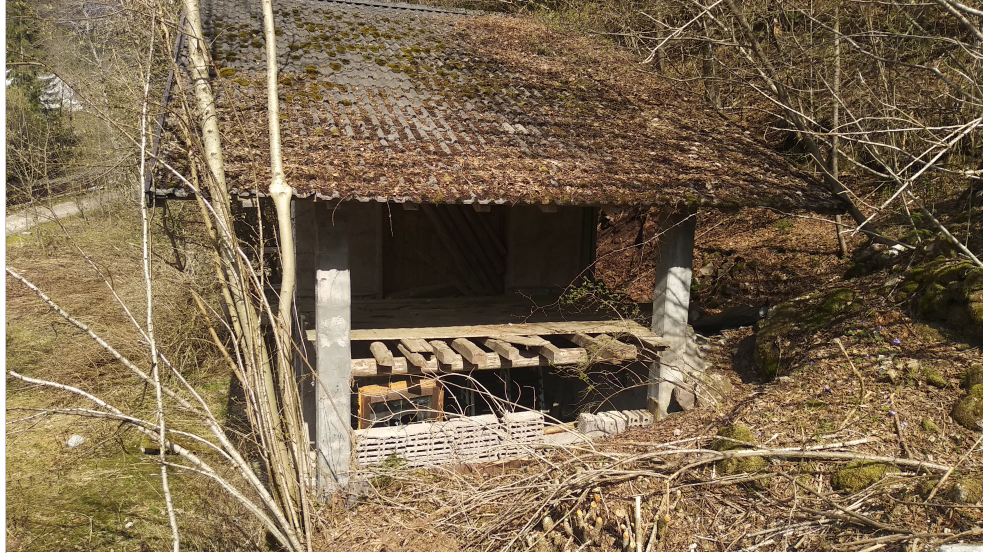
prospetto 2

| Edificio | iscrizioni | | | | stato elevazioni | | C | elementi qualificanti | | elementi degradanti | | uso attuale | |
| | | | | | stato copertura | | M | | | | | agricolo | |
| | | | | | stato generale | | C | | | | | abitativo | |
| C.2.d | | Edificio sorto probabilmente secondo il tipo A.2 al quale è stato aggiunto un volume sul | | | | | | | | | | | |
| ambienti | | prospetto 2. | | | | | | | | | | | |

**L'intervento dovrà ricondurre l'edificio al tipo edilizio A.4, prevedendo forometrie e caratteri tipologici secondo le indicazioni contenute nel Manuale Tipologico.**
