| | area omogenea | | SIR 04 | edificio n. | | 003 | c. c. | | SIROR | particella | | .1255 | riferimenti fotografie | | DAL SIR0400301 AL SIR0400305 | | | | | |
| tipo | | F.3 | | evoluzione dell'edificio | | Edificio unitario ma rimaneggiato (vedi parte in cemento sul prospetto 2 e tamponamento in muratura del timpano) al quale è stata addossata (prospetto 3) una superfetazione in assito. | | | | | | | | | | note | | | | |

area omogenea **SIR 04** edificio n. **003**

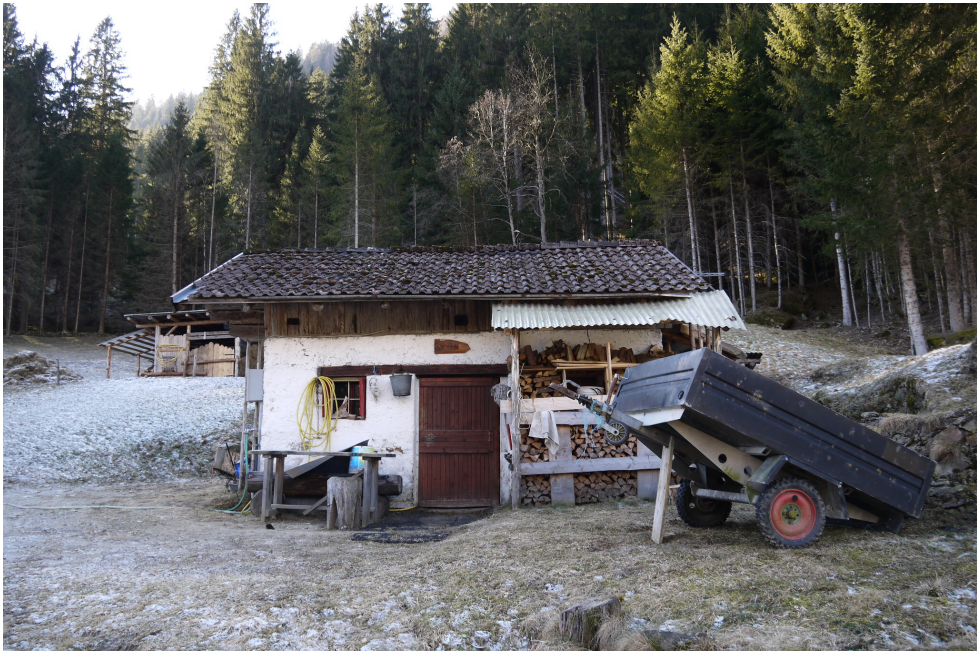
prospetto 1    prospetto 2

| ambienti | | Fuoco 1.3.04 | | Edificio unitario ma rimaneggiato (vedi parte in cemento sul prospetto 2 e tamponamento in muratura del timpano). All'edificio sono state addossate superfetazioni su tutti i prospetti fatta eccezione per il prospetto 4. | | | | | | | | | | | | | | | | |

**L'intervento preveda l'adeguamento alle prescrizioni contenute nelle schede del Manuale Tipologico delle superfetazione sui prospetti 1-2-3. Viene concessa la realizzazione di una ritonda 3.1 sul prospetto 2 o 4.**
