## Restituzione del rilievo e analisi dell'edificio

| | area omogenea | | | | | | | | | SIR 14 | edificio n. | | 027 | c. c. | SIROR | particella | .384/1 | riferimenti fotografie | DAL SIR1402701 AL SIR1402709 | |

area omogenea **SIR 14** edificio n. **027**

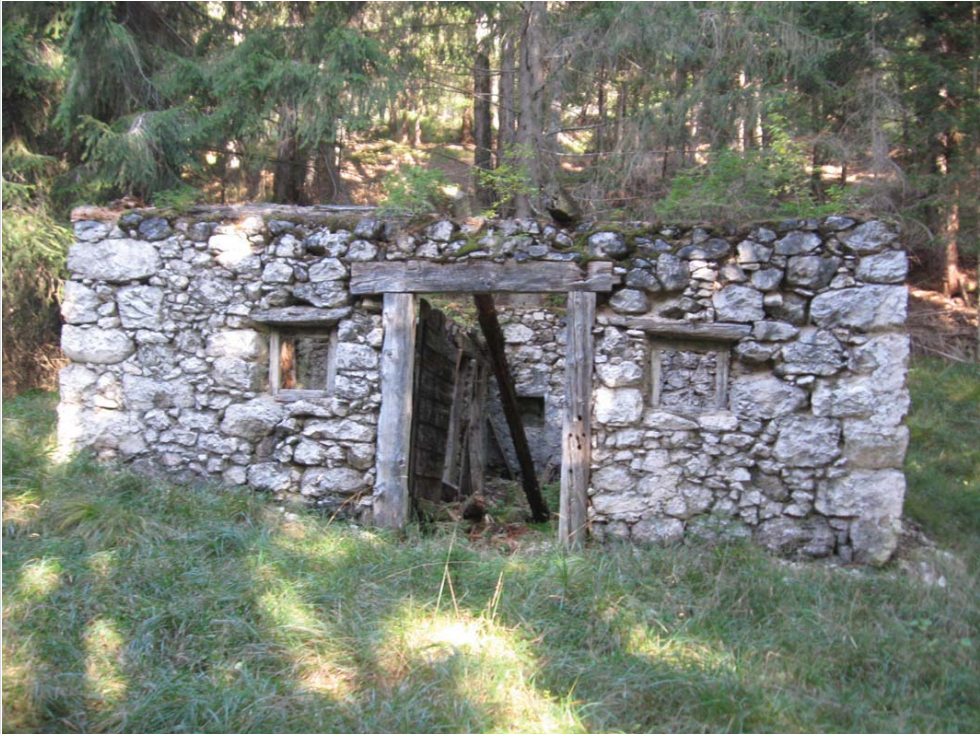
prospetto 1

| E.3.1 | | Nonostante lo stato di degrado avanzato, sono ancora ben leggibili tutti gli elementi per l’individuazione planivolumetrica della costruzione e per l’identificazione dei suoi caratteri tipologici principali: “casèra” riferibile al tipo E.3.1 costituito da Fuoco 1.1.5. | | Visibili le elevazioni fino all’imposta del solaio/tetto. | | | | | | | | | | | | | | | | |

**L'intervento di recupero dovrà conservare il tipo edilizio documentato. L'intervento di recupero dovrà riproporre l'ambiente Fuoco 1.1.5.**
